### Werkrapport OM appendages CV/GKW

**Project** : Openbaar Ministerie te Arnhem  
**Project.nr** : P034484 **Werkbon. Nr** : WB215360  
**Datum** : 26 t/m 28-01-2022 **Technicus** : Marco van Leeuwen

Opname uitgevoerd aan de CV en GKW appendages op de begane grond en 1e verdieping.  
Dit als vervolg op de eerdere opname van de 2e en 3e verdieping.

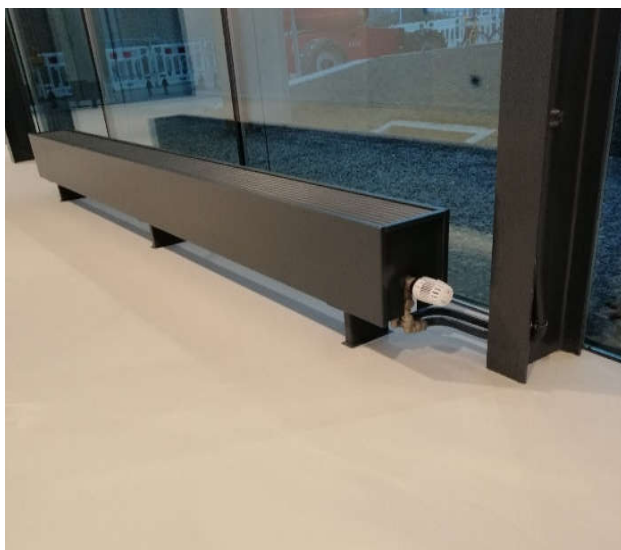
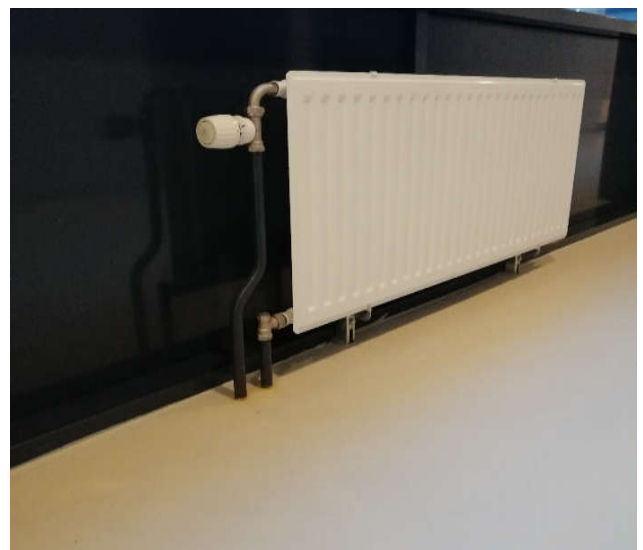
CV gedeelte bestaat uit diverse convectoren met heimeier thermische kranen aan de oostzijde  
en Radiatoren met Danfoss thermische kranen aan de westzijde

**Doorstroming over de radiatoren lijkt erg hoog, hoort deze behoorlijk ruizen.**

**DeltaT over radiatoren is 4K bij volledige opening kranen!**

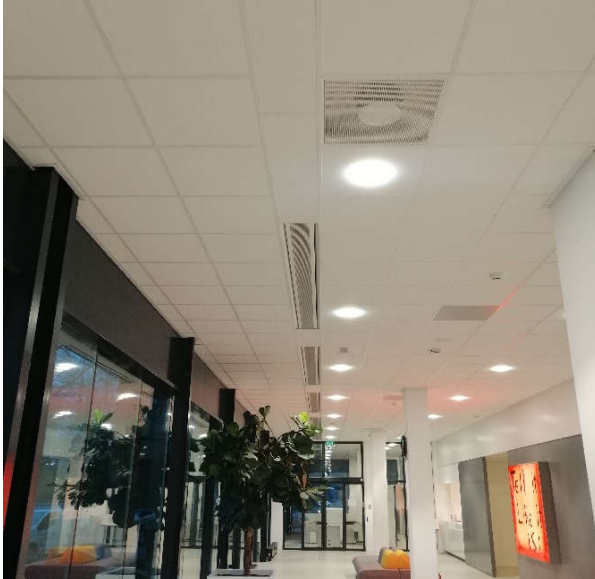
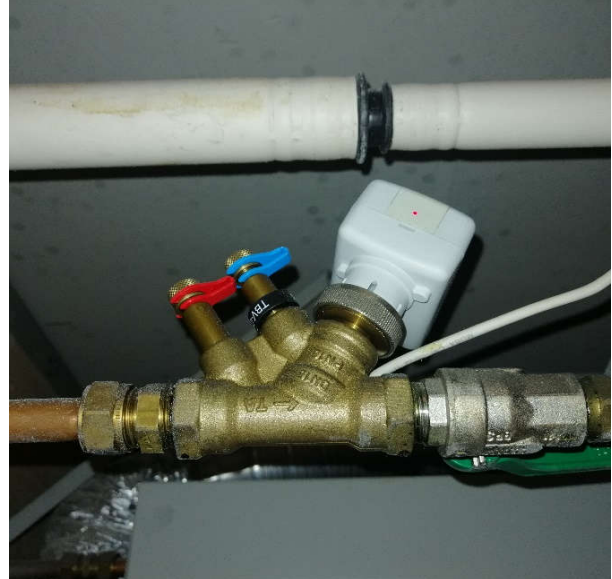
In het plafond van de hal 0.07 en restaurantgedeelte 0.37 zitten inductie units met GKW  
8 stuks in hal/wachtruimte 0.07 en 6 stuks in restaurant gedeelte 0.37 en lifthal  
Hier is steeksproef een opname gedaan, deze units zitten op 3,5mtr hoogte in plafond.

Regelset inductieunits bestaat uit een inregel/regelafsluiter TBV C15 met servomotor VA7452-9351-07  
*Deze servomotoren zijn van medio 2004, is geen documentatie meer van te vinden!*

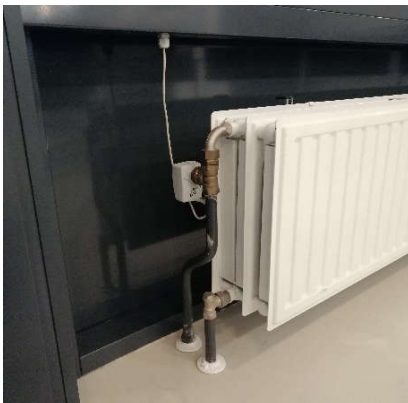
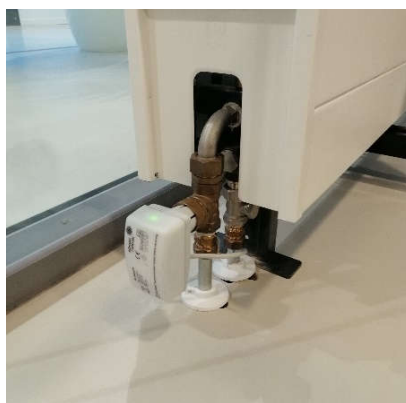
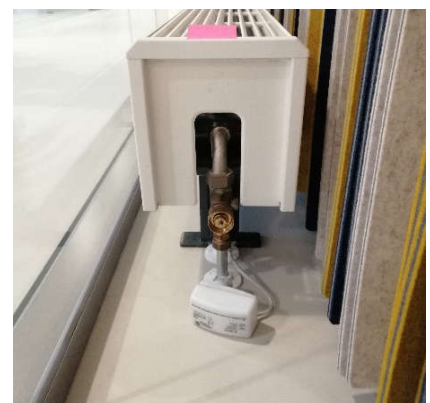
### **Vergaderruimte 0.31:**

Vergaderruimte heeft links een 3 tal radiatoren/servomotoren VA7452-9351

*Rechts zitten 3 convectoren/servomotoren waarbij 1x Servomotor VA7482-0011 is afgebroken.*

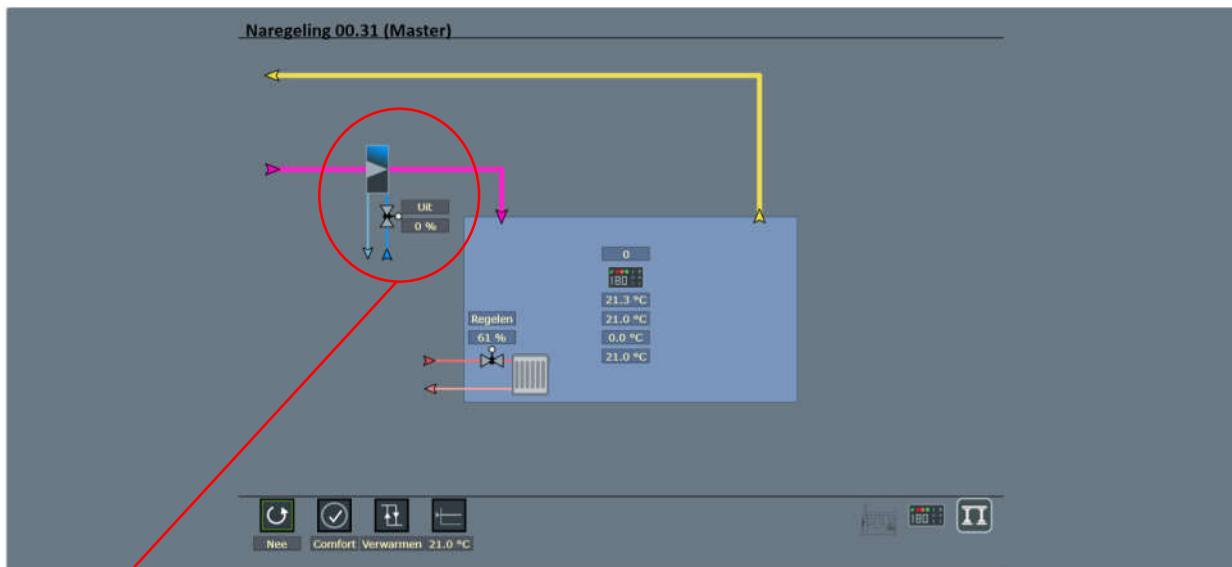
### **Naregeling Vergaderruimte 0.31**

*LBK is voorzien van een eigen koeling, in het plafond van de vergaderruimte is geen nakoeler aangetroffen, GBS geeft voor deze ruimte wel een eigen sturing koeling aan ?*

*Vraag is hoe/waar deze sturing vanuit Priva op regelt ?*

Waar wordt deze sturing voor gebruikt ?

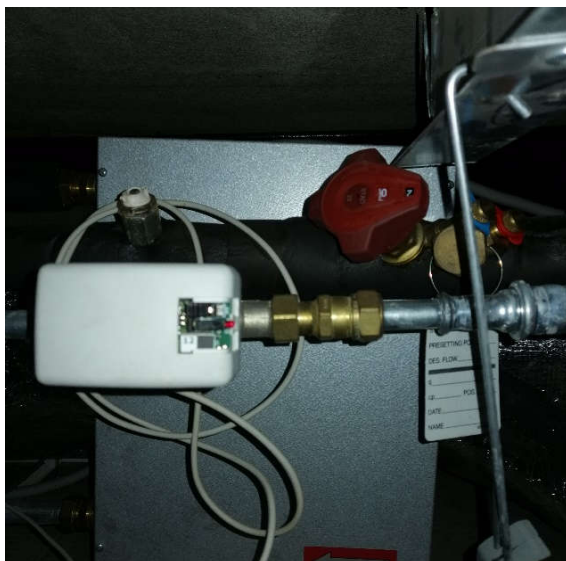
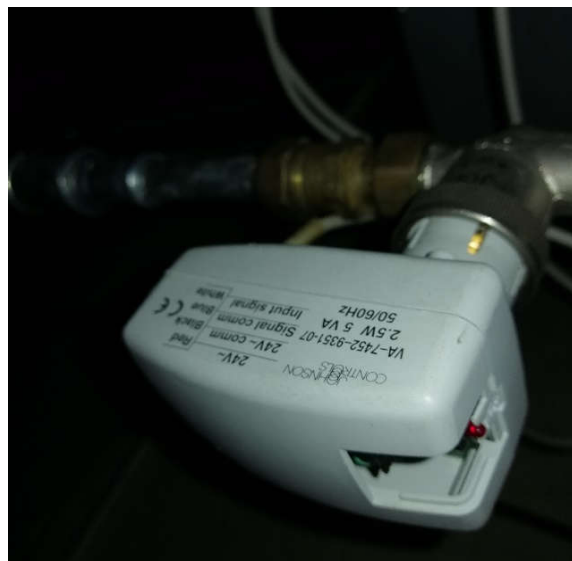
Vergaderzalen zijn voorzien van ventilatie via LBK 4 vergaderzalen op lage dak.  
In de plafonds zijn in de kanalen nakoelers geplaatst welke via PRIVA regeling gestuurd worden.  
Regelafsluiters DN20 en servomotoren van deze nakoelers zijn oud VA7542-9351-07 ( 2004 )

Servomotoren van de nakoelers zijn oud, afdekcap van printgedeelte jumpers ontbreekt!  
Inregelafsluiter DN20 staat ingesteld op stand 0,7 !

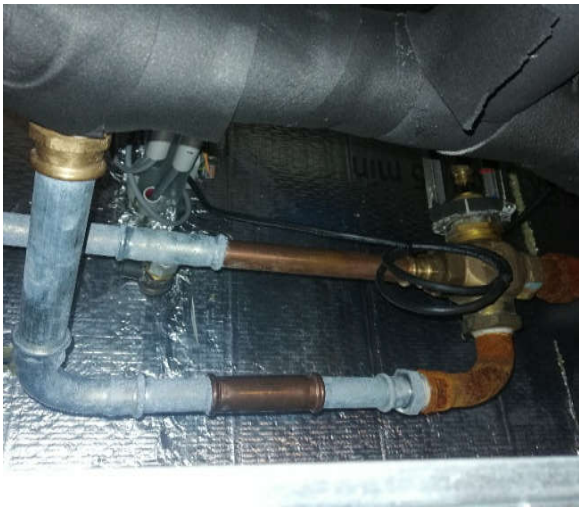
Regelset van de nakoelers heeft veel roestvorming op de appendages/leidingen, tevens is hier staal en koperen fittingen door elkaar heen gebruikt. Gedeeltelijk is de isolatie hier verdwenen. *Advies om deze regelgroep te herstellen en/of te behandelen !*

Regelset GKW nakoelers Primair

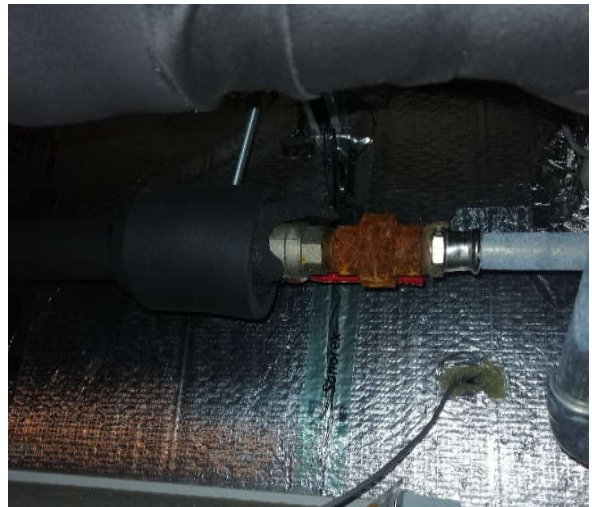
Koppelingen aangetast en niet geïsoleerd

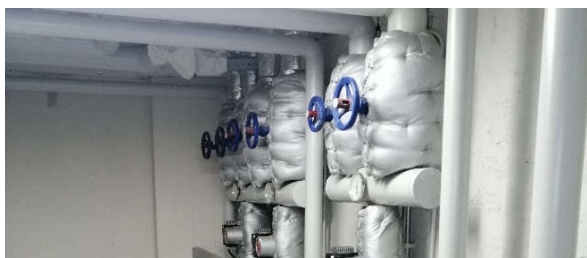
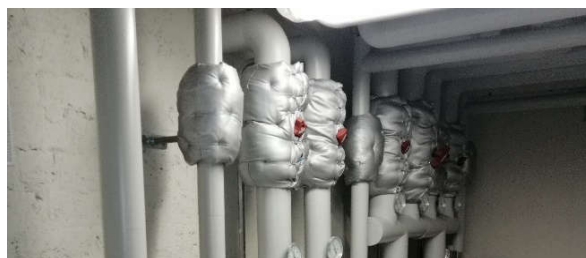
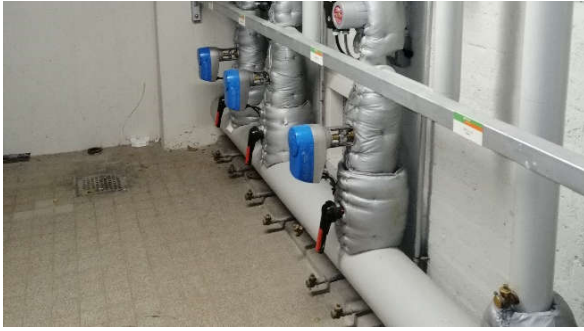
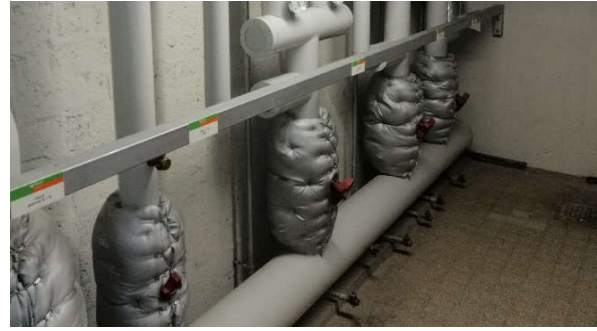
CV Verdeling A/B vleugel vanuit de technische ruimten kelder -1.058

CV verdeling voor de C/D vleugel vanuit Technische ruimte kelder -1.30

*Hier zijn eerder al problemen geweest met de temperatuur en regeling van de aanvoer naar de verdiepingen , diverse inregelafsluiters handmatig / op gevoel bijgesteld zodat de retour metingen op de verdeler gelijk waren. Hierbij al advies gegeven om de CV verdelers opnieuw te meten en waar nodig bij te regelen volgens de ontwerp meetrapportage uit 2014.*

***Zie hiervoor ook de opmerkingen bij de inregelafsluiters in de strangen van de verdiepingen!!  
Wanneer deze vervangen gaan worden dient e.e.a. opnieuw ingeregeld te worden***

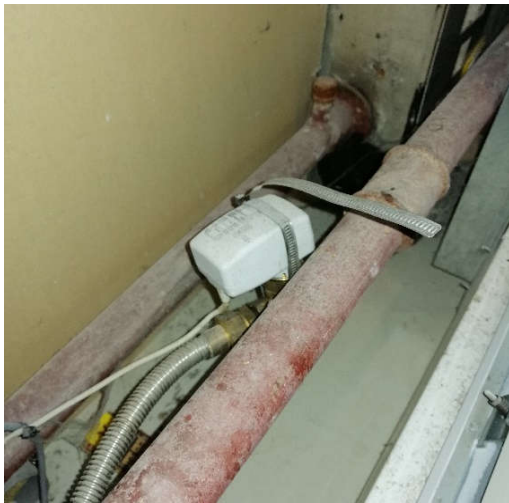
Defekte servo Pantry 1.07

*95% van alle CV panelen zijn voorzien van oude servomotoren VA7452-9051 ( 2004 ) met een anti- stick regeling die niet meer wenselijk is. Enkele servomotoren zijn afgebroken en meerdere zijn verouderd, die hoor je ook ratelen als ze nog aan het regelen zijn!*

**Advies om de servomotoren CV zijdig te gaan vervangen**

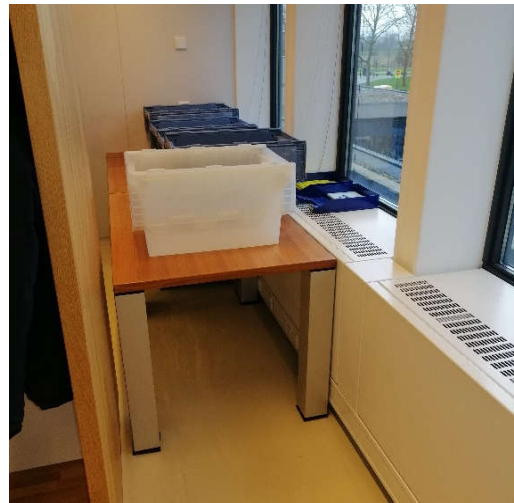
Servomotor afgebroken Pantry staan tafels voor

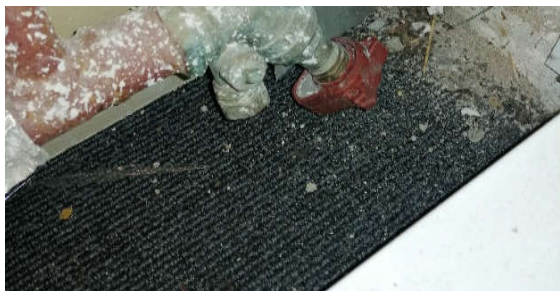
Hoofdafsluiters van de CV leidingen zitten per bouwdeel aan het begin en einde van elke vleugel aan de Oost en Westzijde per bouwdeel.  
Afsluiters zijn STAD 32 inregelafsluiters welke erg slecht/aangetast zijn of ingebouwd zitten!!

Afsluiter Aanvoer A handwiel vast

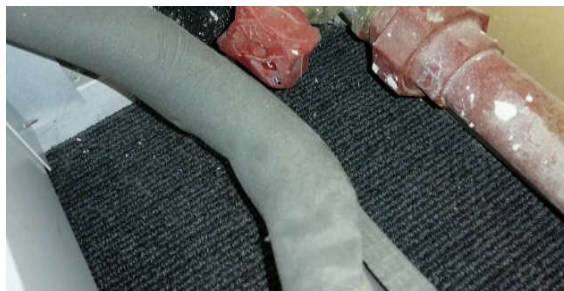
Afsluiter retour A stand 1,3 ( hoe gemeten ? )

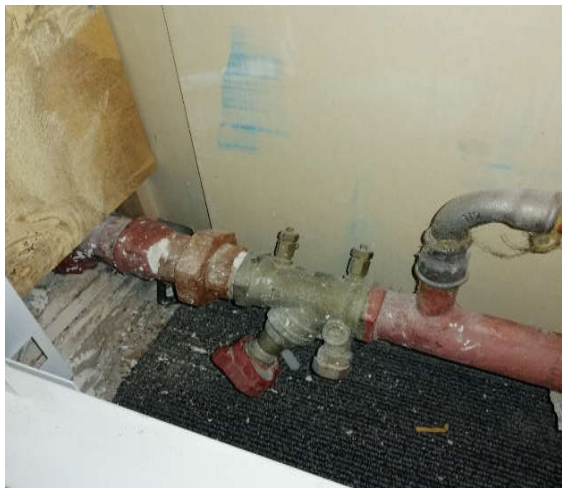
Afsluiter Retour in 1.01 oud/handwiel vast

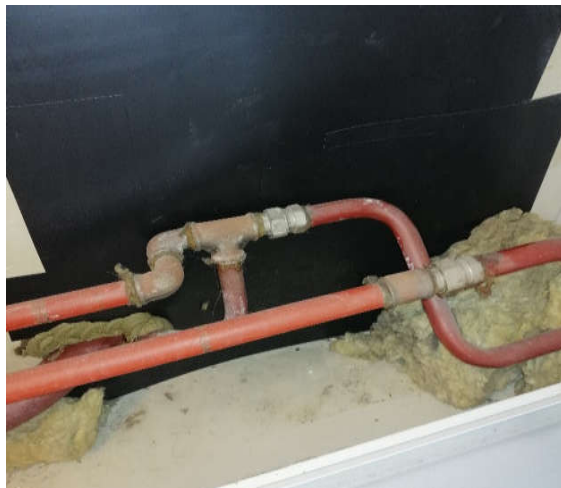
Inregelafsluiter aanvoer weggewerkt !

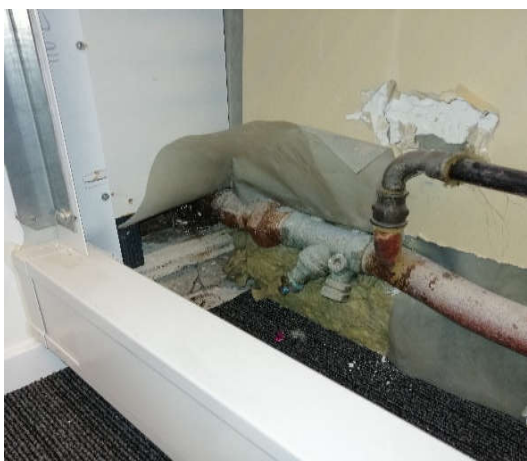
Afsluiter Retour instelknop ontbreekt

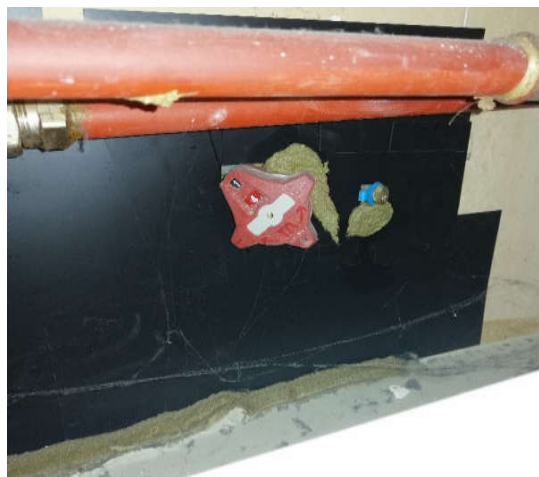
Inregelafsluiter aanvoer A ingebouwd in wand

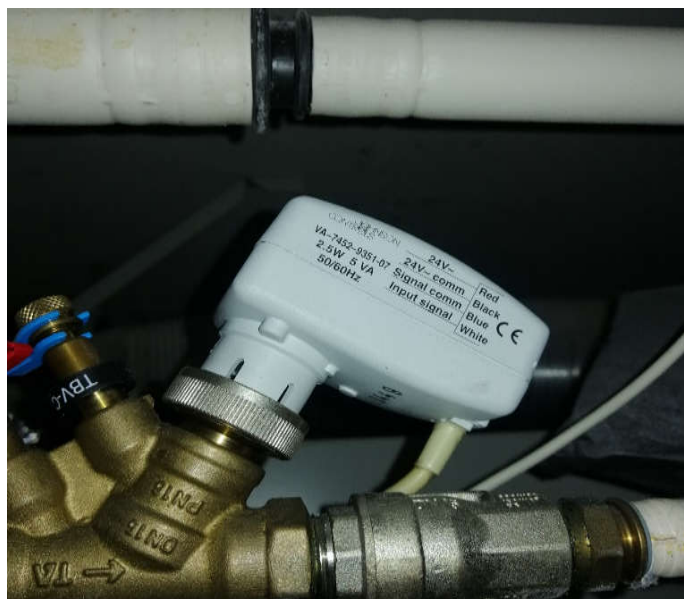
**Regelventiel Inductieunits TBV C15 servo VA7452-9351-07 ( medio 2004 )**

***Hoewel deze servomotoren verouderd zijn ( geen documentatie te vinden )***

***lijken deze nog wel te functioneren. Zijn nu steekproefgewijs enkele units gecontroleerd.***
