### Werkrapport OM Arnhem afsluiters CV/GKW

**Project** : Openbaar Ministerie  
**Project.nr** : 409  
**Datum** : 26-4-2021  
**Werkbon. Nr** : WB212131  
**Technicus** : Marco van Leeuwen

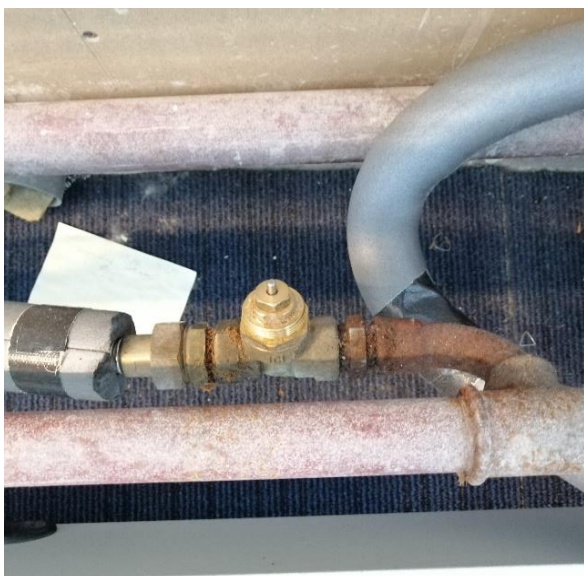
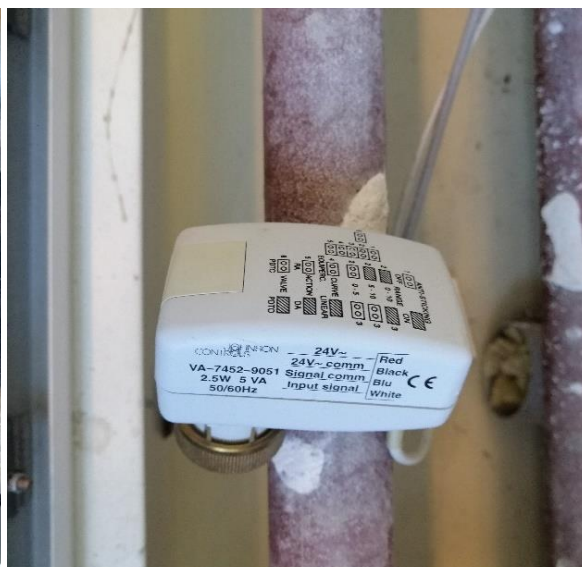
***Enkele CV panelen hebben een afwijkende servomotor VA7482-0011***

*Mijn idee is dat de werking van de CV panelen voornamelijk komt door het niet functioneren van de geplaatste servomotoren, deze hoor je soms ratelen en blijven gewoon hangen !*

***Is op 3e verdieping ook al een afgebroken servomotor aangetroffen !***

Servomotoren VA7452-9051 zijn volledig instelbaar dmv Jumpers in de motoren.  
Eigen regeling (anti sticking) is in de servomotoren uit te sluiten door J1 te verwijderen.

**Aanpassen servomotor 3minuten/naregeling = 690min / verdieping**

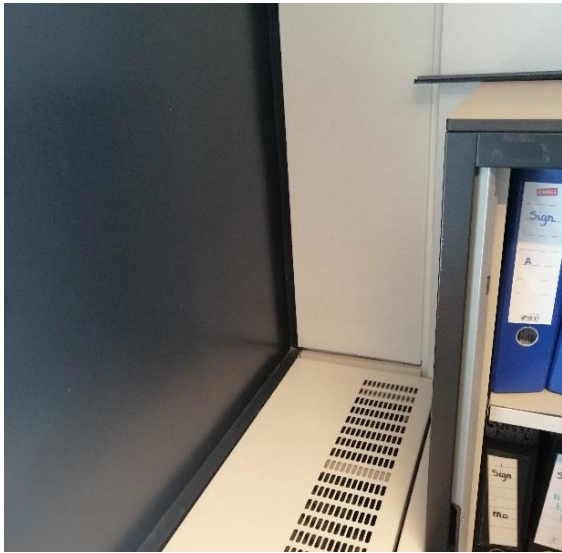
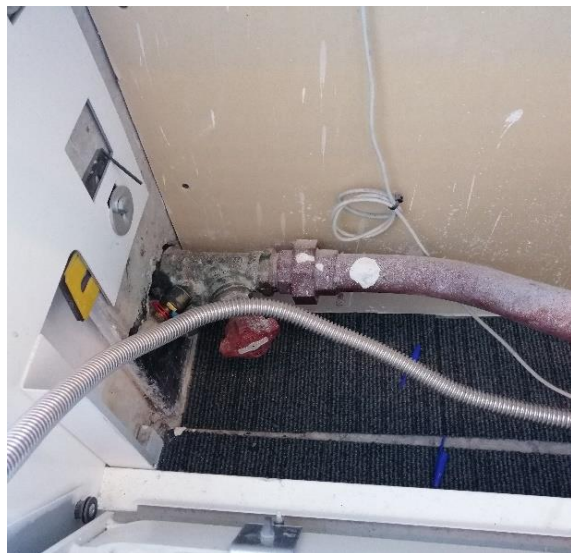
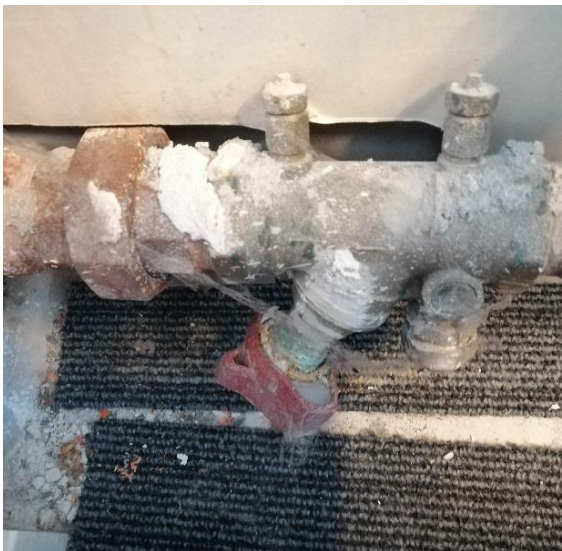
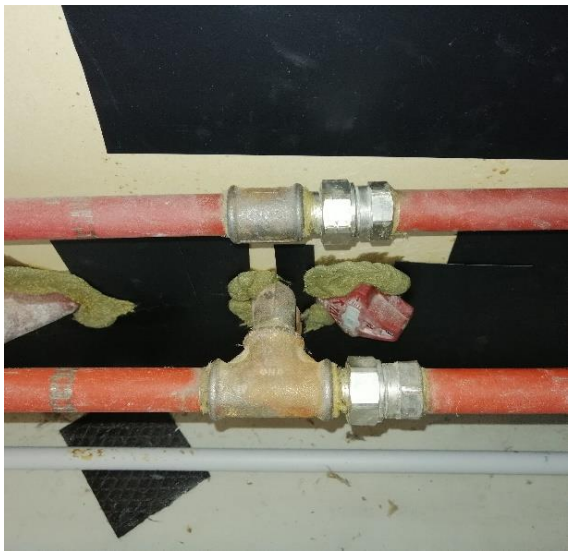
Hoofdafsluiter van de CV leidingen zitten per bouwdeel aan het begin en einde van elke vleugel aan de Oost en Westzijde per bouwdeel.

Afsluiter zijn STAD inregelafsluiter welke erg slecht/aangetast zijn of ingebouwd zitten!!

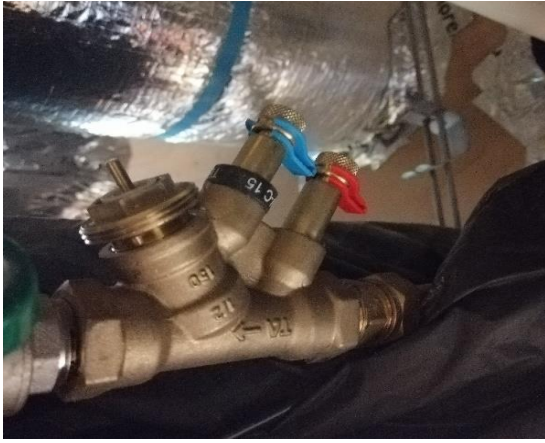
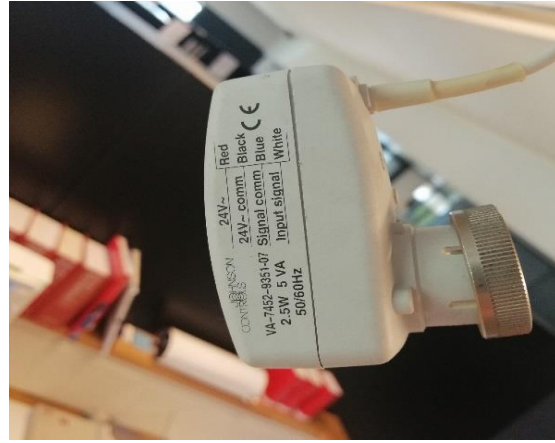
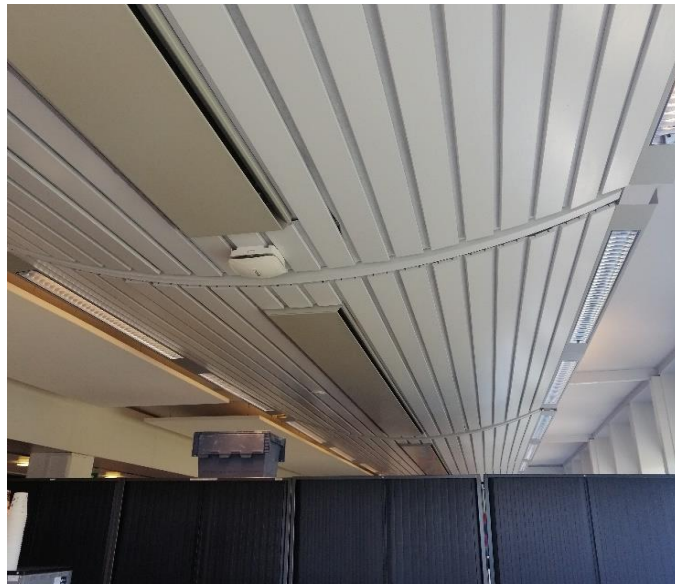
GKW inductieunits in ombouw zijn voorzien van een gecombineerde inregel/regelafsluiter  
TA model TBV-C 15

Toegepaste Servomotor is JC model VA7452-9351 ? ( hiervan geen documentatie te vinden )

Hoofdafsluiter GKW per verdieping zitten in de schachtruimte waar ook de BSH hangt.

Tevens is elke inductieunit met kogelafsluiter in te blokken!

***Mijn inziens zijn ook hier de servomotoren de boosdoener !***
