## ASBESTINVENTARISATIE

| Adres onderzoekslocatie: | Eusebiusbinnensingel 28 te Arnhem |
| | Kantoorgebouw - gebouw 100418G01 |
| Datum rapport | 18-09-2024 |

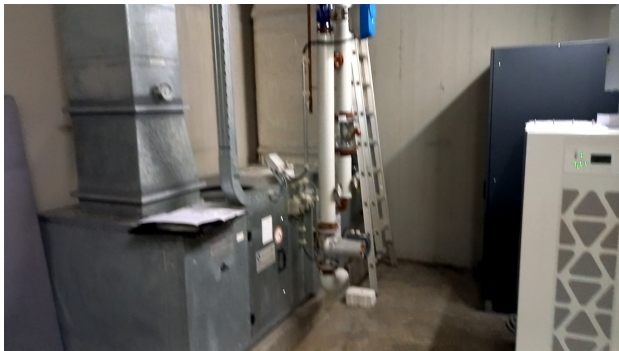
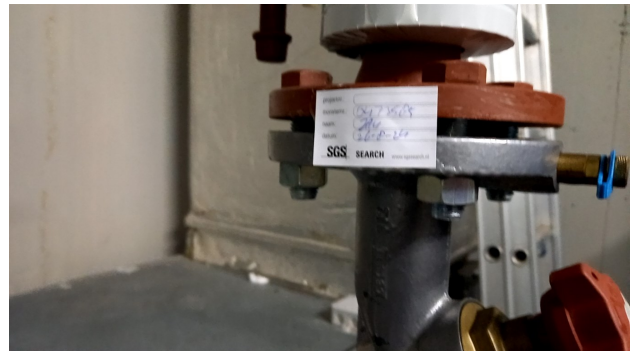
Het betreft asbestvrije pakkingen in de leidingen.

Na optische analyse bleek het materiaal geen asbestvezels te bevatten in een percentage boven de detectiegrens van 0,1% w/w.

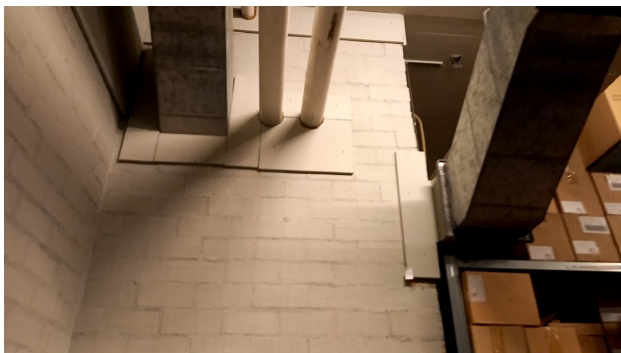
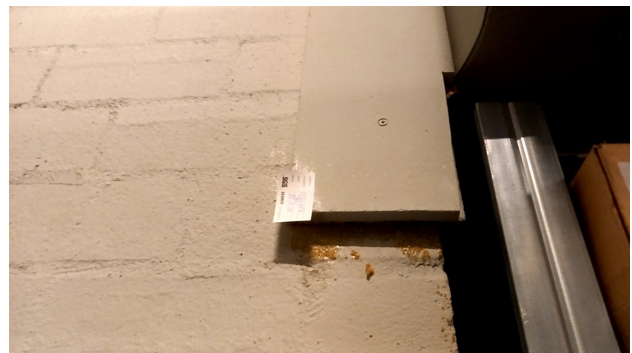
Het materiaal is niet asbesthoudend. Er worden geen totalen opgegeven en in de tekeningen wordt alleen de monsterlocatie aangegeven.

Na optische analyse bleek het materiaal geen asbestvezels te bevatten in een percentage boven de detectiegrens van 0,1% w/w.

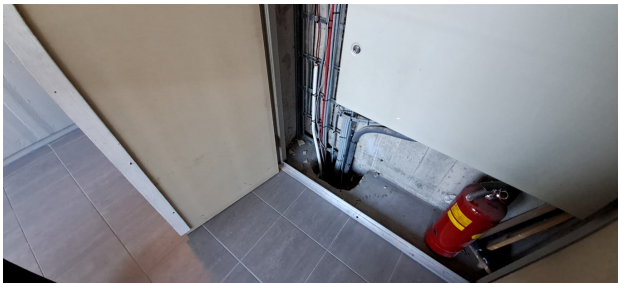
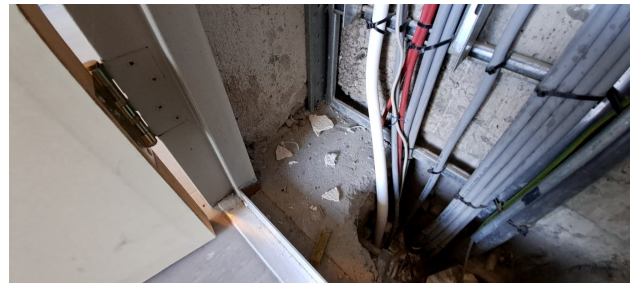
Het materiaal is op meerdere plaatsen in het gebouw aanwezig. Omdat de bron niet asbesthoudend is wordt alleen deze locatie weergegeven.

Na optische analyse bleek het materiaal geen asbestvezels te bevatten in een percentage boven de detectiegrens van 0,1% w/w.

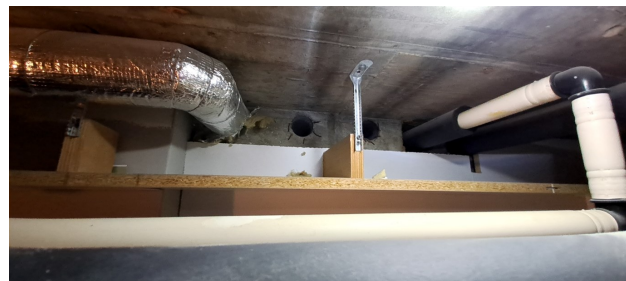
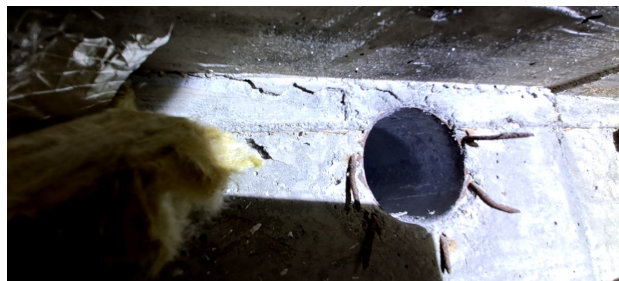
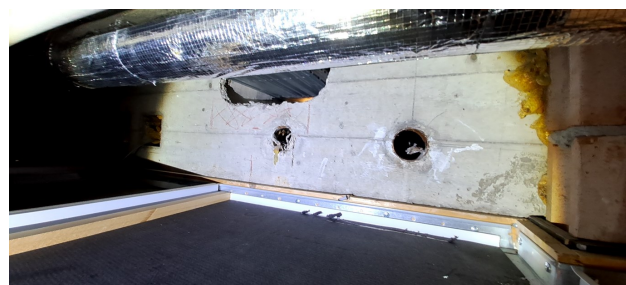
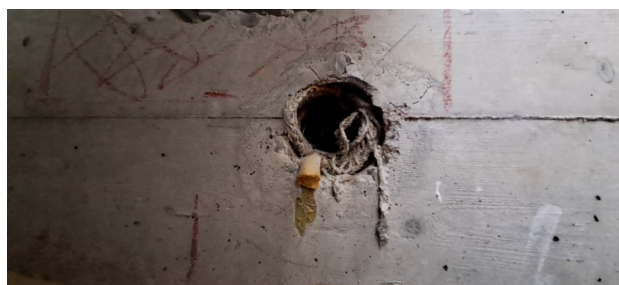
Het betreft koord als afdichting in mantelbuizen. Op een aantal plaatsen zijn de mantelbuizen afgedicht met brandwering of zijn door aftimmeringen niet zichtbaar. Deze locaties zijn op de plattegronden aangegeven.

Het koord is alleen op de 1e en 2e etage aangetroffen.

Risicoklasse 2

Het materiaal is niet beschadigd en betreft een niet hechtgebonden toepassing. De kans op vezelemissie uit het materiaal bij beschadiging is groot.

Geadviseerd wordt het materiaal te saneren en tot die tijd geen werkzaamheden nabij de bron uit te voeren.

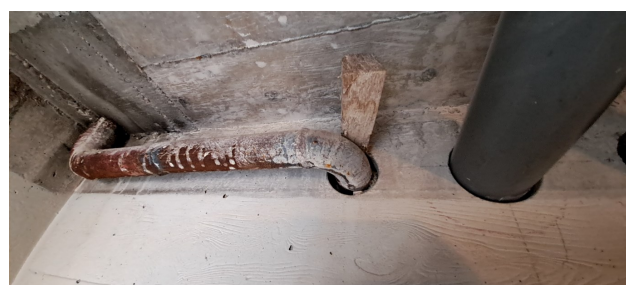
Koord in geboorde doorvoer

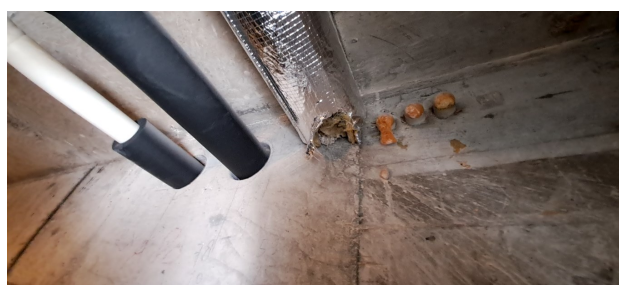
Koord achter glaswol leidingisolatie

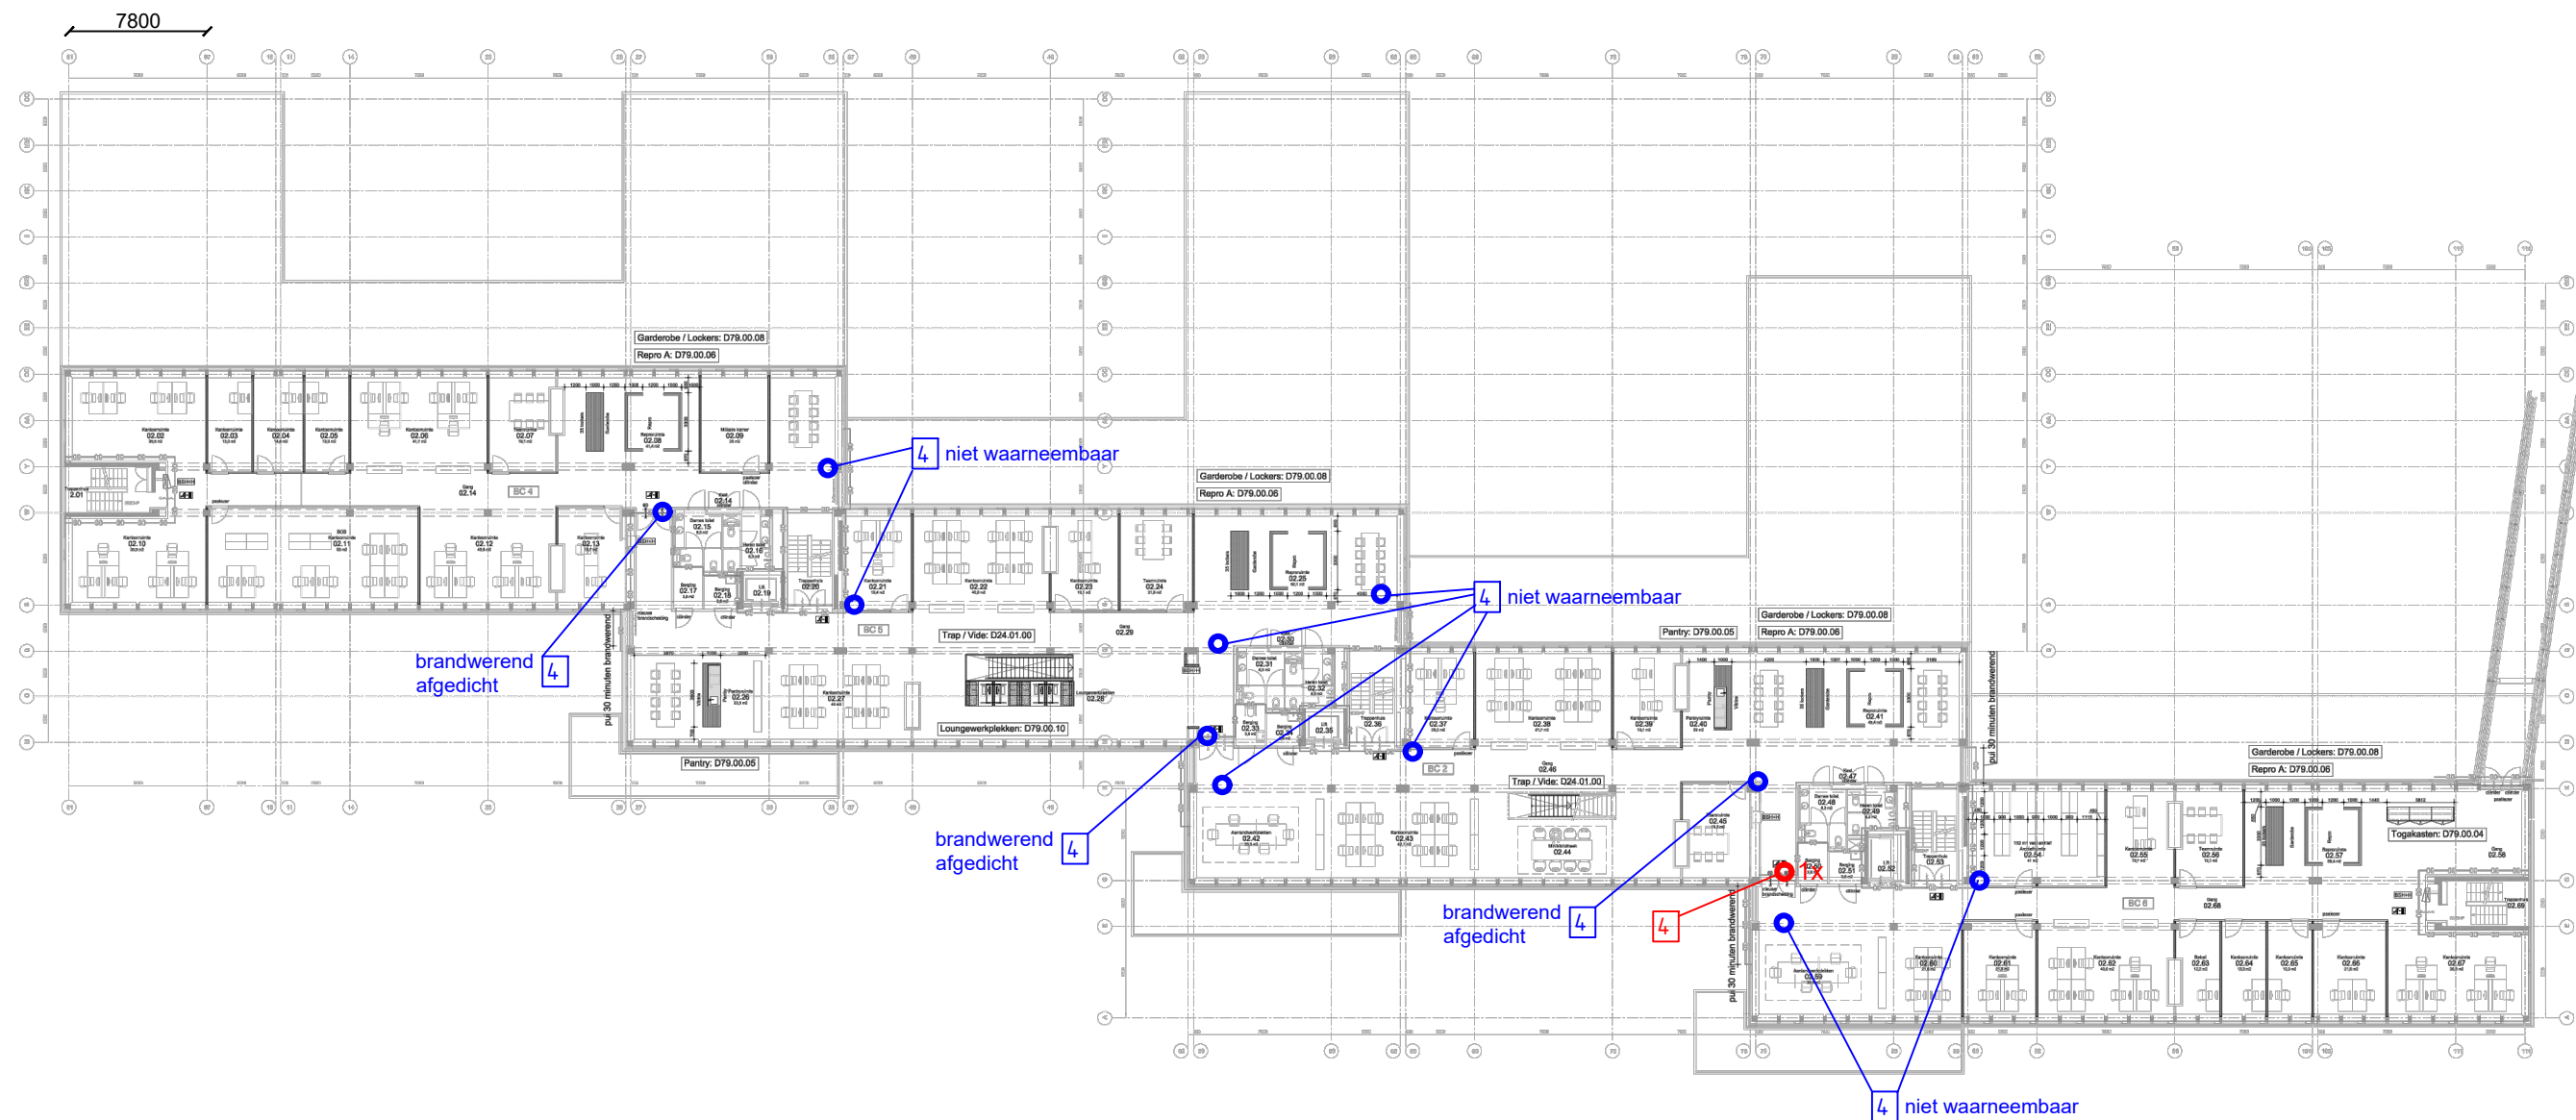
4 koord -9 locaties- Bron is asbesthoudend

4 koord bron niet zichtbaar, brandwerend afgedicht of niet waarneembaar

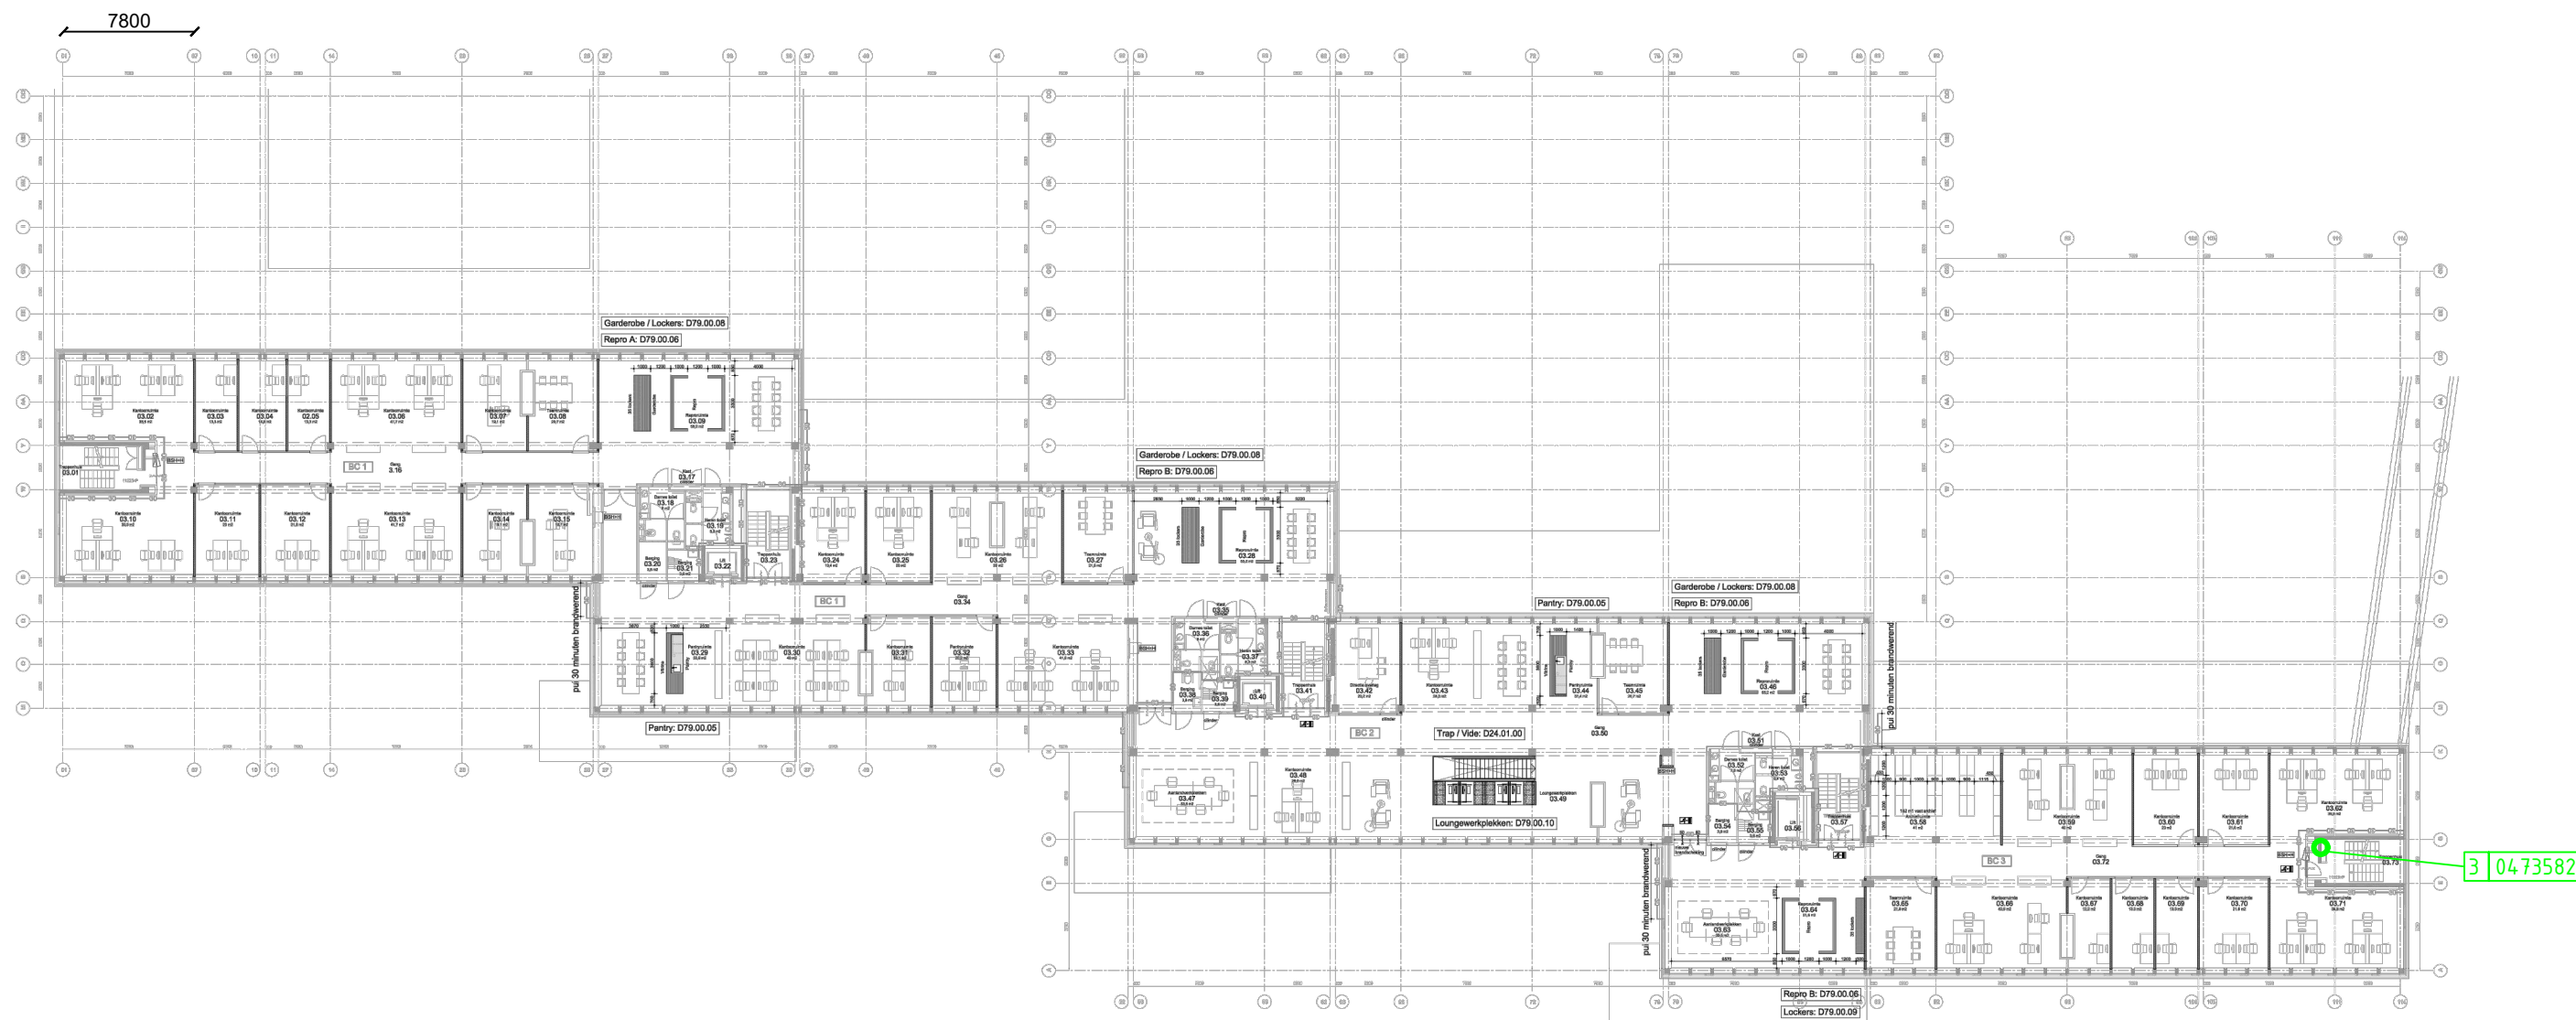
| | | tekening nr<br><b>R01.03.01</b> |

3 04.73582

3 restanten -1 m2- Bron is niet asbesthoudend

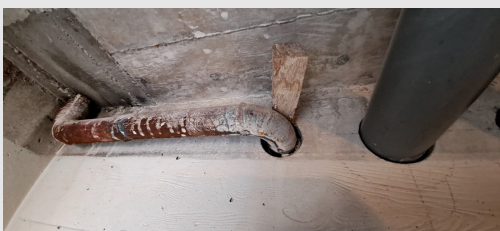
Koord in geboorde doorvoer

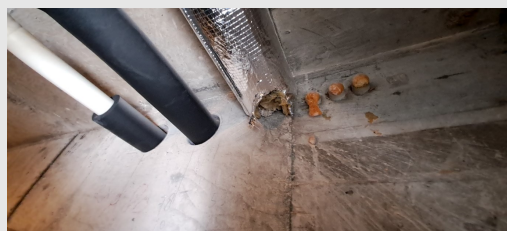
Koord achter glaswol leidingisolatie

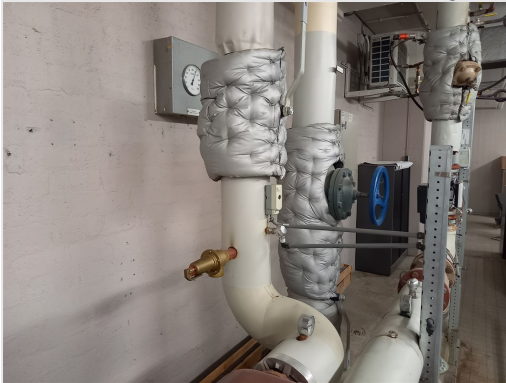
Leidingsisolatie, niet verdacht

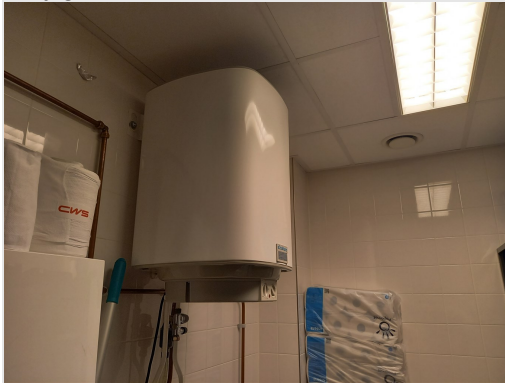
Boilers, niet verdacht

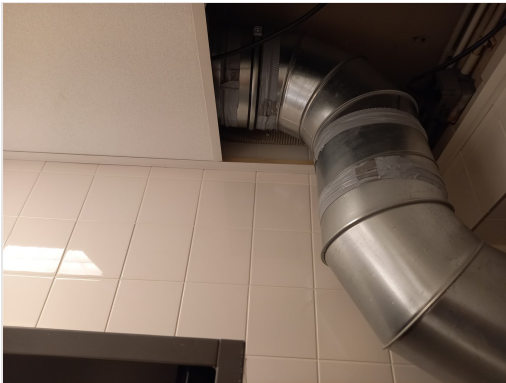
Tegellijn, niet verdacht tenzij anders vermeld

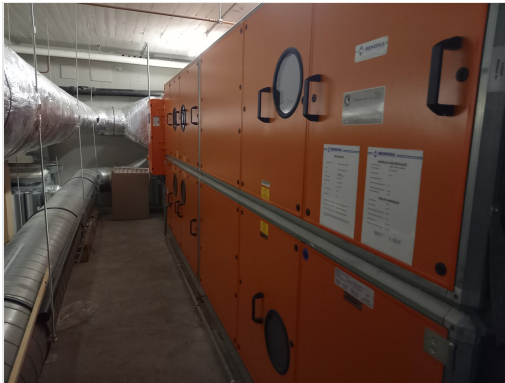
Menerga lbk, niet verdacht

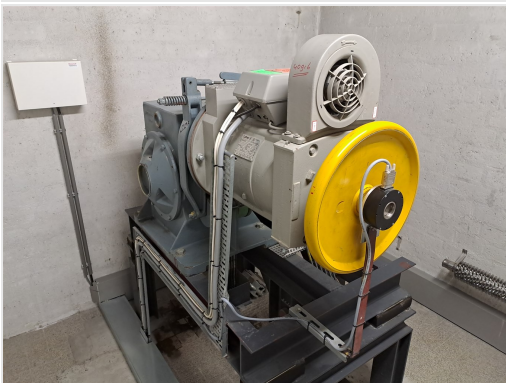
Liftmachines niet verdacht

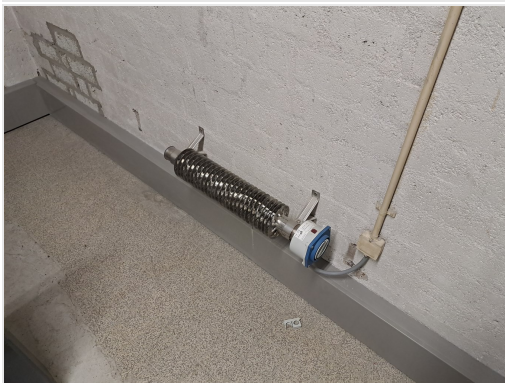
Spiraalkachel, niet verdacht
