Inspectie lood/vervuiling (vistuig)

Spuisluis Brouwersdam

NSD-RAP-10021695-01

Videoinspectie loodvervuiling (vistuig)

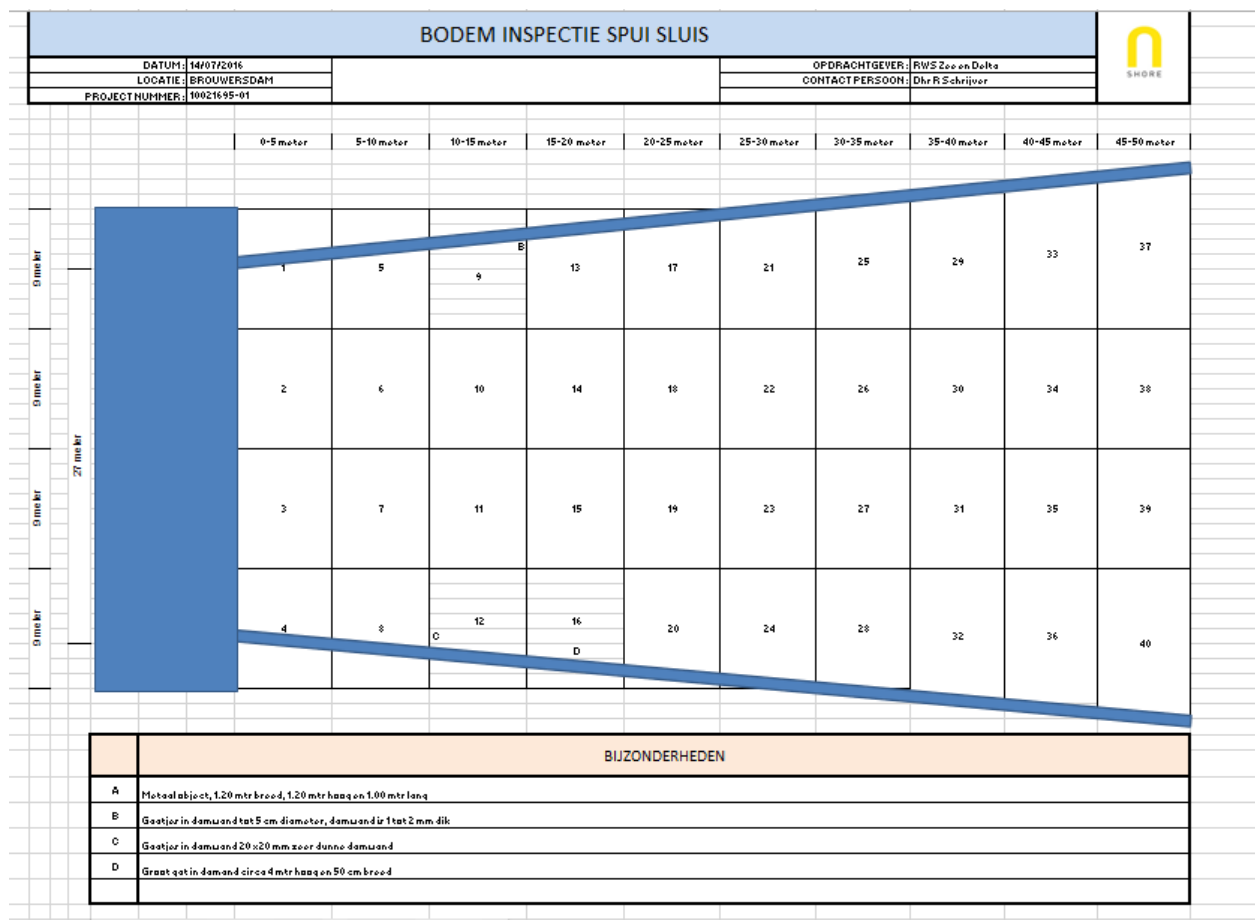
Tekening vakken

De bodem voor de spuisluis ligt vol met mosselen en slib, onder de sliblaag kan men vislijn en stukken lood waarnemen. Onder de sliblaag ligt stortsteen.

De dikte van de mosselen met slib in de vakken 1 t/ m 4 bedraagt 10 tot 25 cm.

Op de kruising van de vakken 5/6/9 en 10 ligt een metalen object van breed 1.20, lang 1.20 en hoog 1 mtr.

In de vakken 4 t/m 8 bedraagt de dikte van mosselen en slib +/- 40 cm.

In de vakken 9 t/m 20 loopt de hoogte van de mosselen en slib op tot +/- 70 cm.

Vanaf vak 21 t/m 24 wordt de vervuiling van vistuig minder.

Vanaf vak 25 t/m 28 is er bijna geen vistuig te constateren.

Indien men de exacte vervuiling per gebied wil vaststellen zal er een gedeelte van de vakken moeten worden schoon gezogen met behulp van een airlift.

Het opgezogen sediment kan dan gezeefd worden om de hoeveelheid vistuig per m² te bepalen.

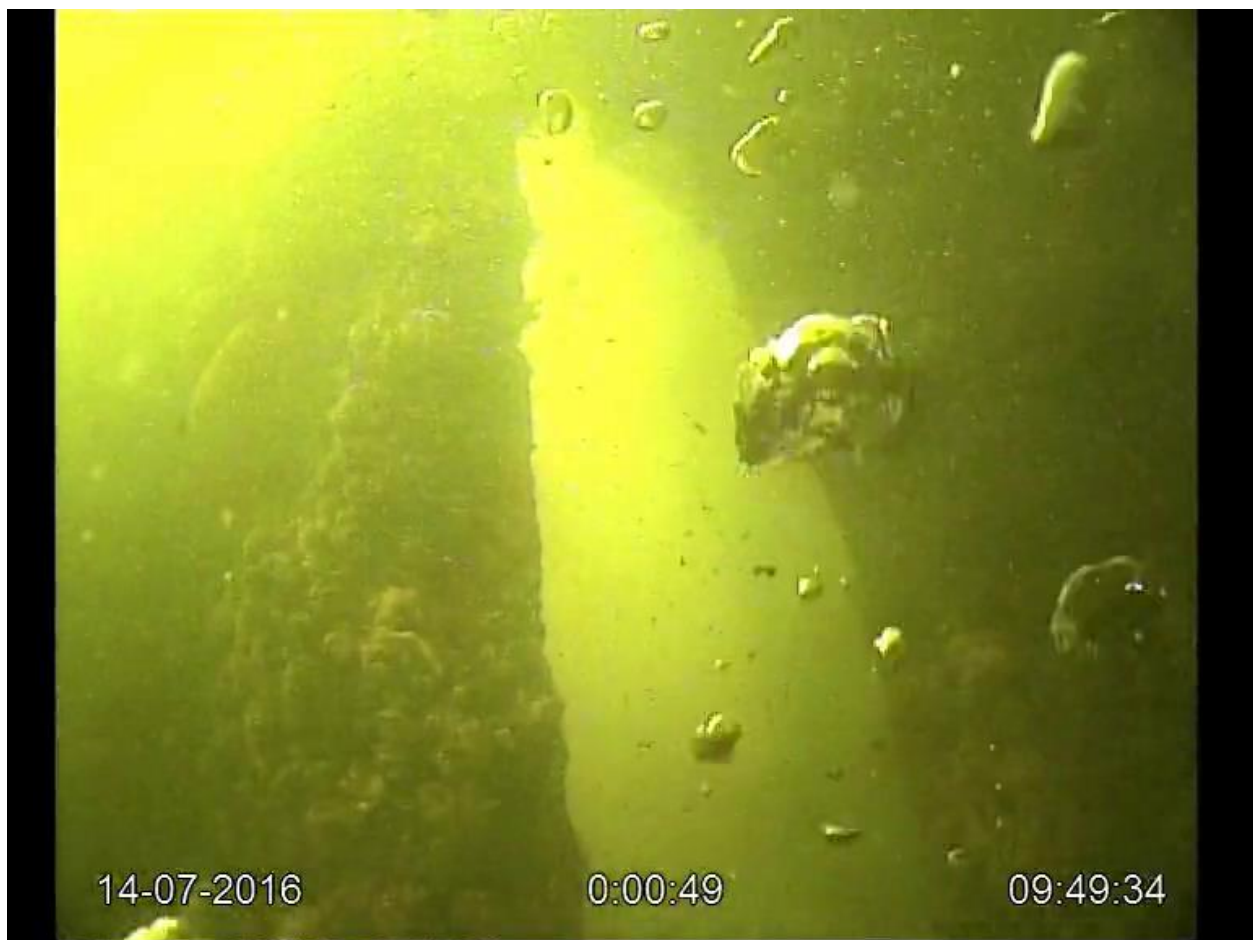
De damwanden die aan weerszijde van de fuik staan zijn in zeer slechte conditie.

Het damwand is op 4 locaties geïnspecteerd, de dikte bedraagt op deze locaties bedraagt nog maar 1 tot 2 mm en er zijn verschillende gaatje geconstateerd met een diameter van 5 cm.

Op 1 locatie halverwege vak 16 zit een groot gat van ongeveer 4 mtr hoog en 50 cm breed, zie onderstaande foto.

Gat in damwand 4mtrx 50cm.

Het damwand staat op instorten, deze moet vervangen worden.
