ANALYSE GRONDRADARONDERZOEK

# VERHARDINGSONDERZOEK VERKAVELINGSWEG

Gemeente Zwartewaterland

31218233

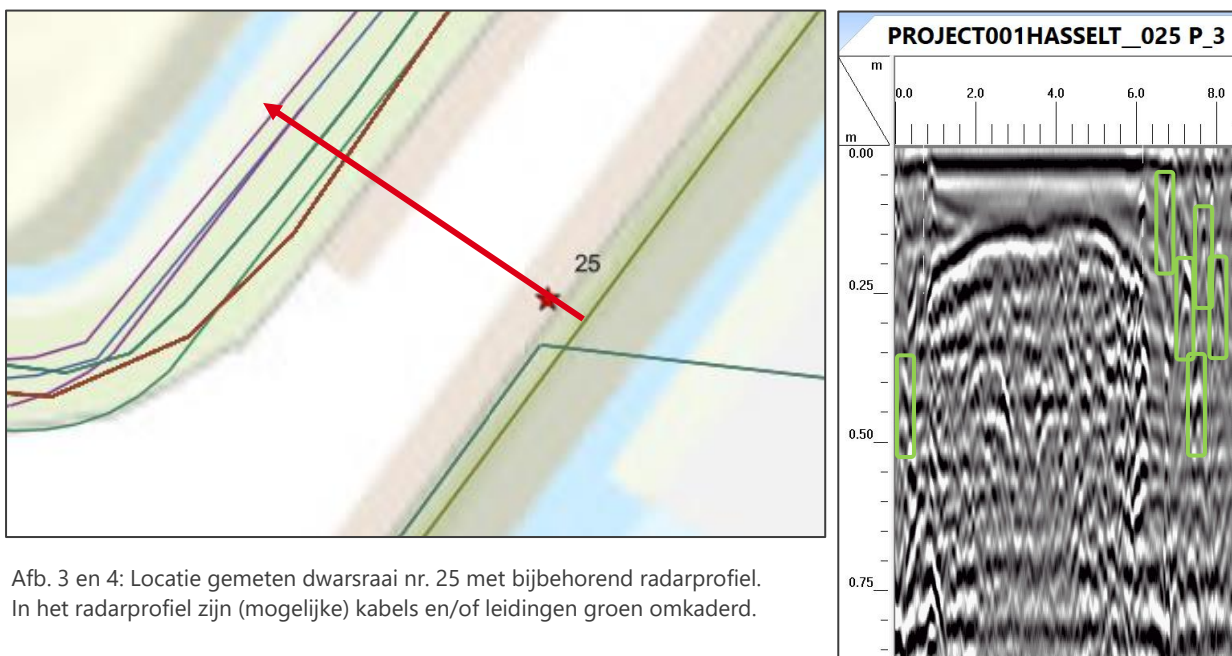
Een voorbeeld daarvan is dwarsraai nr. 25. Zie afbeeldingen 3 en 4. Volgens de Klic zou ten oosten van de weg één kabel aanwezig moeten zijn en aan de westzijde diverse exemplaren. Dit is ook zichtbaar in het bijbehorende radarprofiel.

Afb. 3 en 4: Locatie gemeten dwarsraai nr. 25 met bijbehorend radarprofiel. In het radarprofiel zijn (mogelijke) kabels en/of leidingen groen omkaderd.

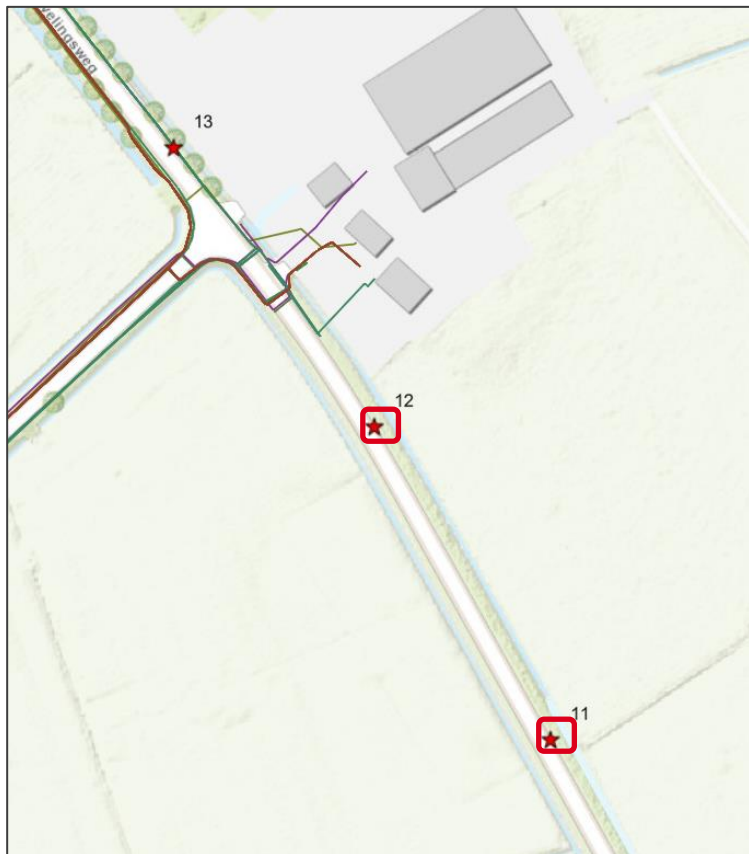
Dwarsraai 11 en 12 geven daarentegen een duidelijke uitslag op het radarprofiel, terwijl daar volgens de Klic-melding juist geen kabel of leiding aanwezig zou moeten zijn. Voor de locatie, zie afbeelding 5. Mogelijk is hier sprake van een loze kabel of leiding óf een ander element dat dezelfde weerkaatsing geeft als een kabel of leiding. Denk hierbij aan bijvoorbeeld grote stenen of keien. Mogelijk dat hier tijdens de werkzaamheden aan de Verkavelingsweg rekening mee gehouden kan worden.

Afb. 5: Locatie gemeten dwarsraaien 11 en 12 met locatie (rood omkaderd) waar een duidelijke reflectie in de radarprofielen zichtbaar is. Echter volgens de Klic-melding geen kabels aanwezig.

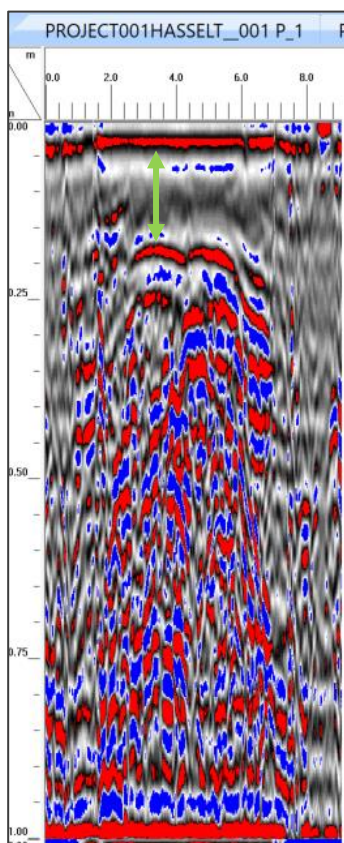
Over het algemeen is in de radarprofielen duidelijk de bovenzijde van het asfalt te zien (rode lijn, zie het profiel van dwarsraai 1 in afbeelding 6) evenals de dikte van het asfalt. Deze dikte is de afstand tussen de bovenste rode lijn en de rode lijn daaronder. Zie de groene pijl in afbeelding 6. Dit blijft echter een indicatie. De resultaten van het asfaltonderzoek (boren en labonderzoek) zijn hierin leidend.

Afb. 6: Radarprofiel van dwarsraai 1. De dikte van het asfalt wordt weergegeven door de ruimte tussen de bovenste rode lijn en de lijn daaronder.

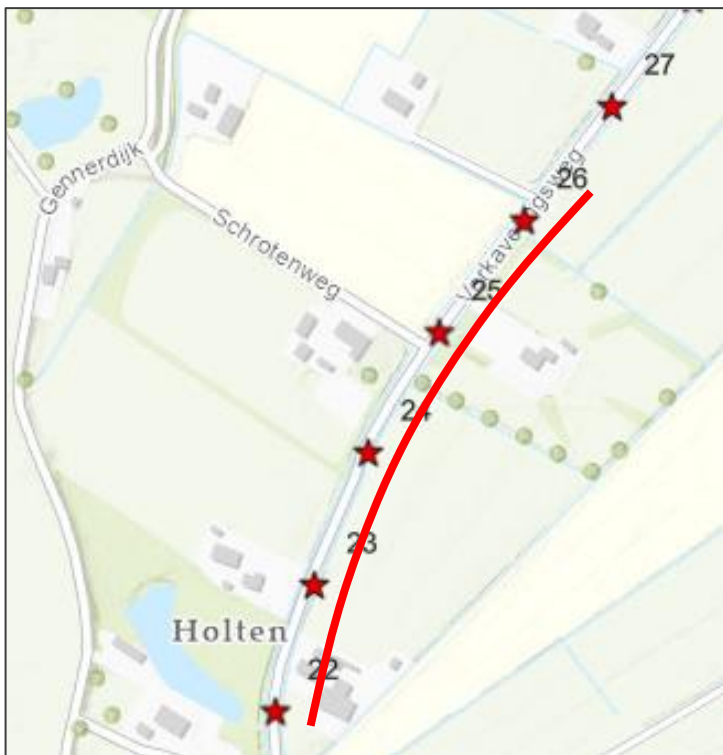
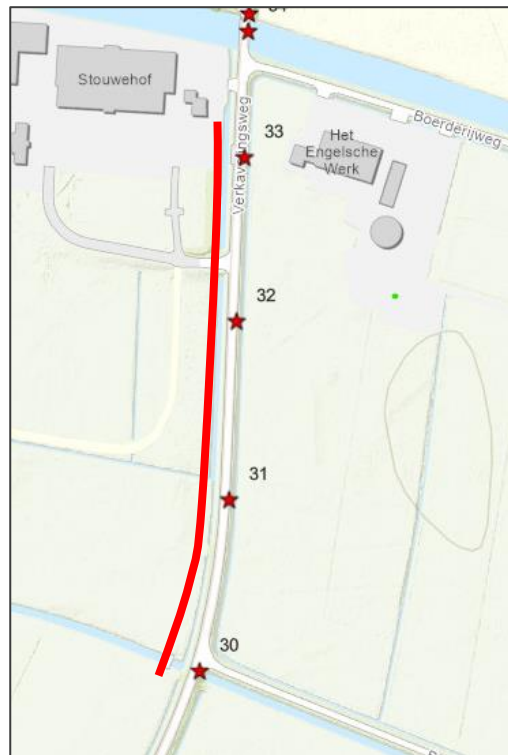
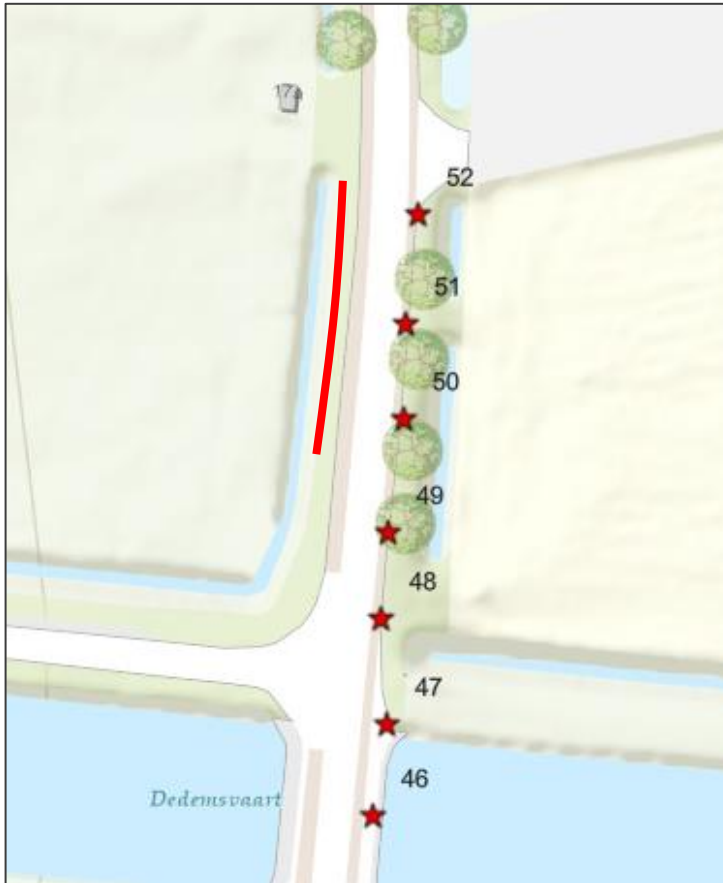
De profielen 22 tot en met 26 geven aan de linkerkant (oostzijde weg) een indicatie op verzakkingen weer. Hetzelfde geldt voor profielen nr. 30 tot en met 33, echter zijn daarin de verzakkingen aan de rechterkant (westzijde weg) waarneembaar. De radarprofielen geven een indicatie van een grootte van de verzakkingen, variërend van 5 tot 10 centimeter. Ook profielen 50 tot en met 52 bevatten duidelijke verzakkingen aan de westzijde van de weg. De dikte van het asfalt varieert hier sterk.

Afb. 7, 8 en 9: Schematische weergave locaties, aan welke zijde van de weg zich mogelijke verzakkingen bevinden.

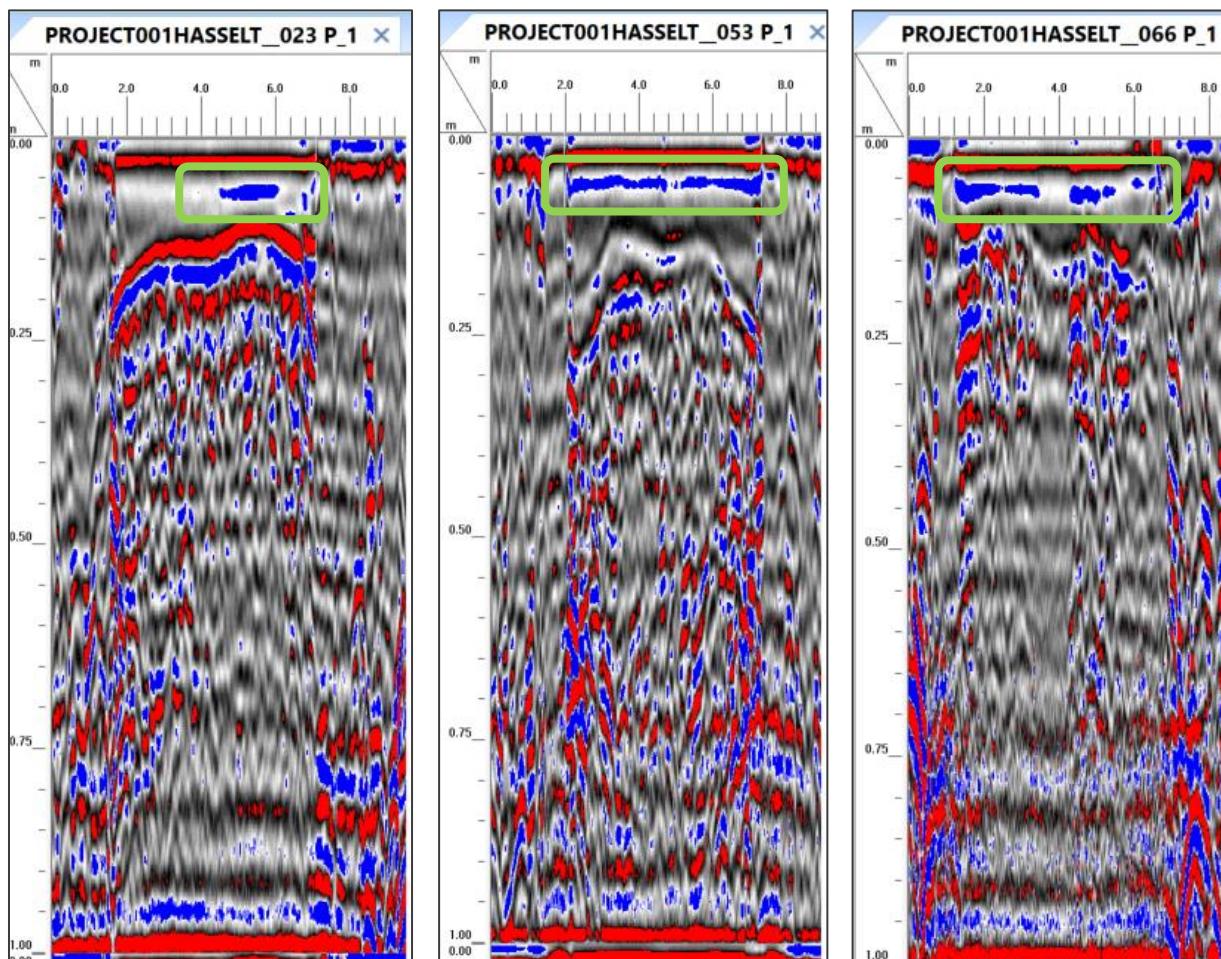
Het lijkt erop, dat er schade in of onder het asfalt zit, indien er in de radarprofielen tussen de bovenste twee rode lijnen ook een blauwe lijn waarneembaar is. Profiel 23 is daar een mooi voorbeeld van (zie afbeelding 10). Vanaf profiel 53 tot het einde van de raaien (nummer 66) is er consequent sprake van een blauwe lijn/laag in het asfaltpakket. Zie afbeelding 11 en 12. Het zou goed kunnen zijn dat er hier sprake is van losliggende lagen. Het booronderzoek zou hier wellicht meer duidelijkheid in kunnen geven.

Afb. 10, 11 en 12: Radarprofielen van dwarsraai 23 (links), 53 (midden) en 66. De blauwe laag tussen de bovenste twee rode lijnen is een indicatie op mogelijk losliggende lagen asfalt.

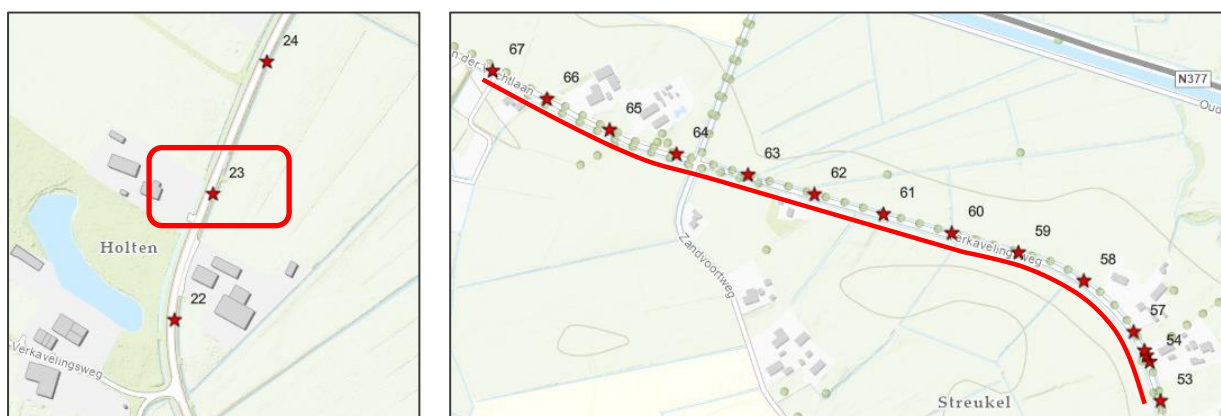
Afb. 13 en 14: Locaties (dwarsraai 23 en 53 t/m 66) met een indicatie van losliggende lagen in het asfalt.

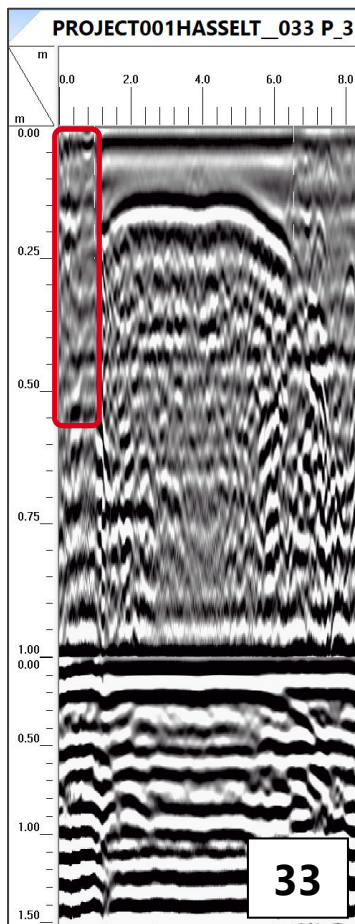
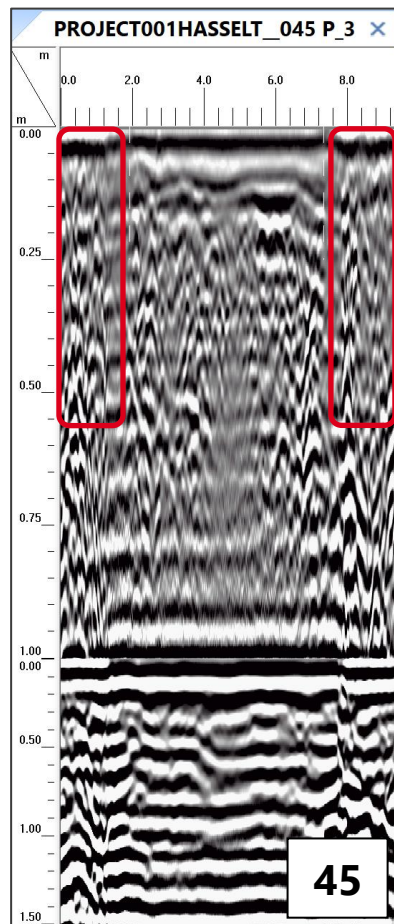
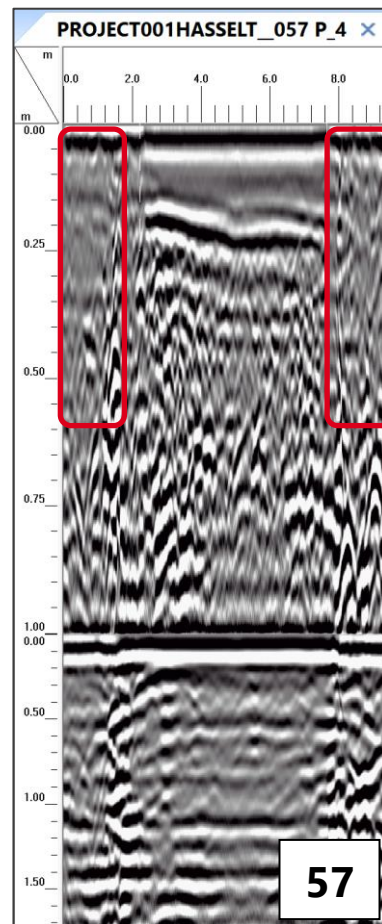
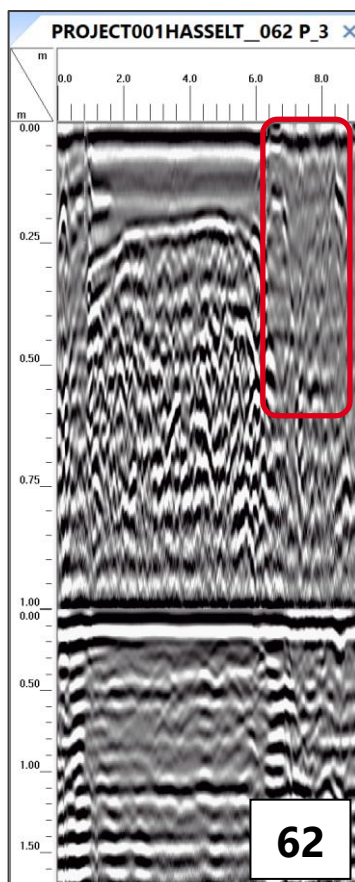
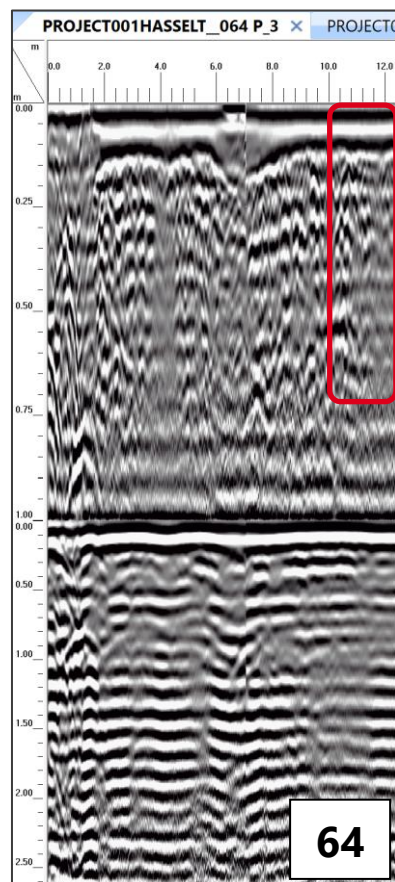
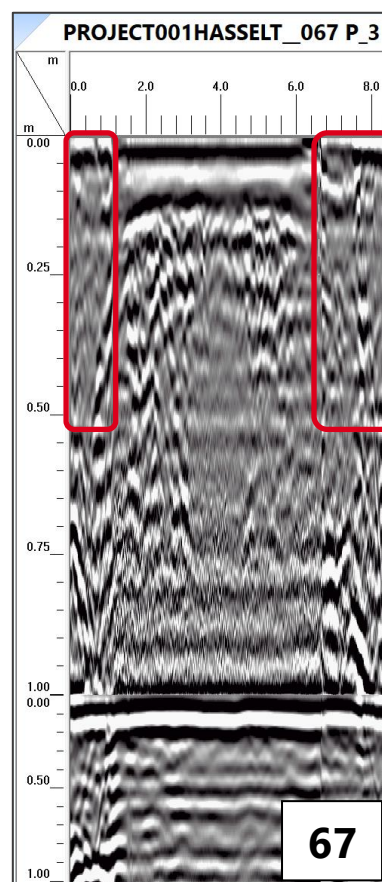
In bijlage II zijn van enkele dwarsraaien met bijzonderheden (zoals hierboven beschreven) de radarprofielen weergegeven. Daarin zijn met groen omkaderd de zaken die wel in de profielen zijn waargenomen, maar niet in de Klic staan. Rood omkaderd zijn de locaties waar op basis van de Klic wel kabels en of leidingen zichtbaar hadden moeten worden, maar niet op de radarprofielen zichtbaar zijn.

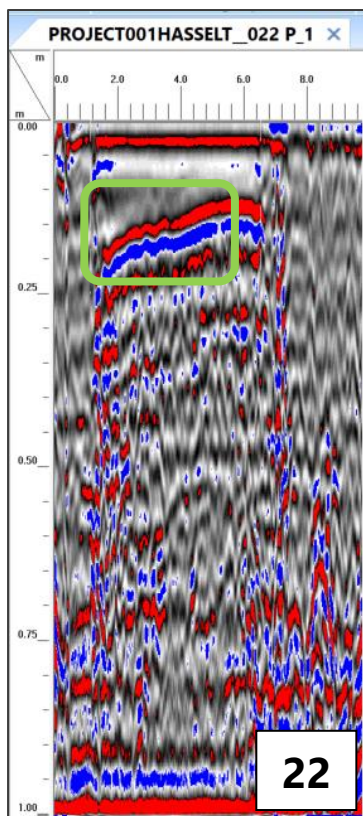
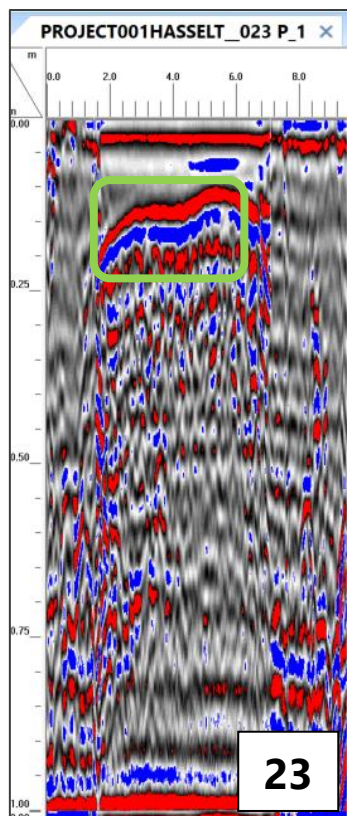
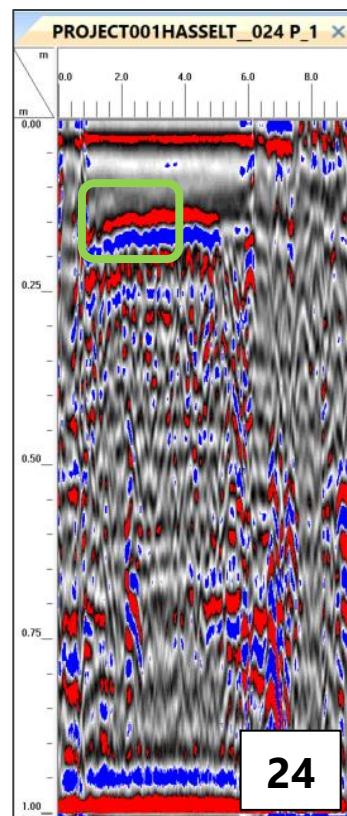
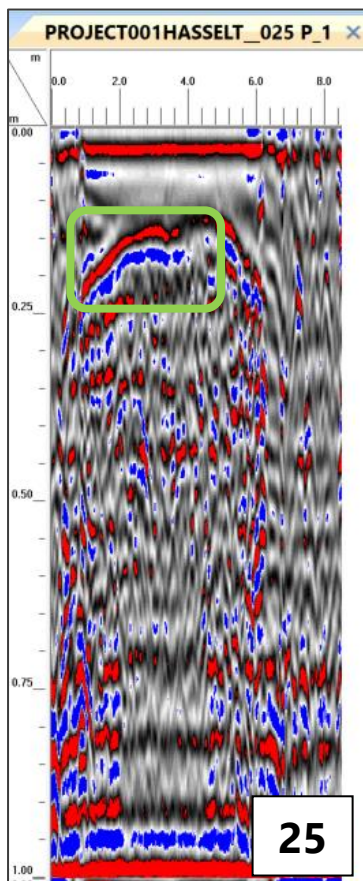
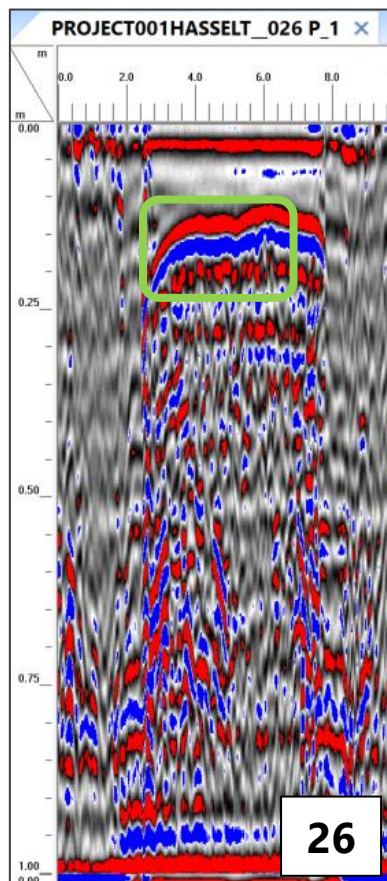
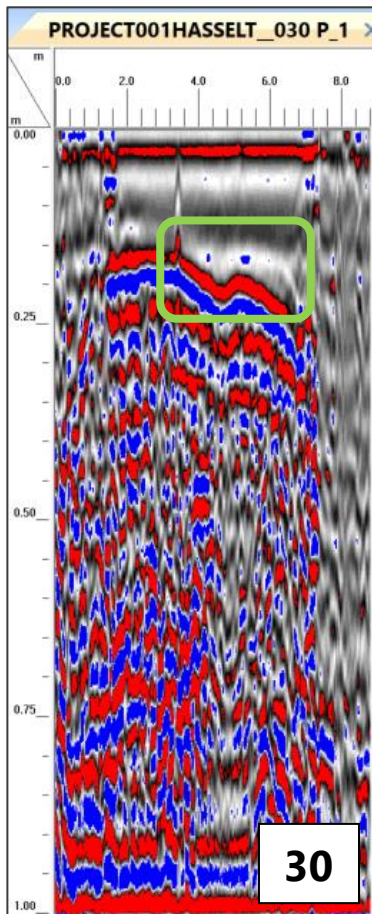
Zie bijlage III voor een weergave van de bijbehorende radarprofielen. Daarin zijn de verzakkingen groen omkaderd. In afbeeldingen 7 t/m 9 zijn de globale locaties schematisch weergegeven aan welke zijde van de weg deze mogelijke verzakkingen zich bevinden.
