**Werk In Uitvoering**  
**Infra diensten**

**Advies asfalteren  
“Laagbekken”  
Philipsdam  
in opdracht van  
Projectbureau Zeeweringen**

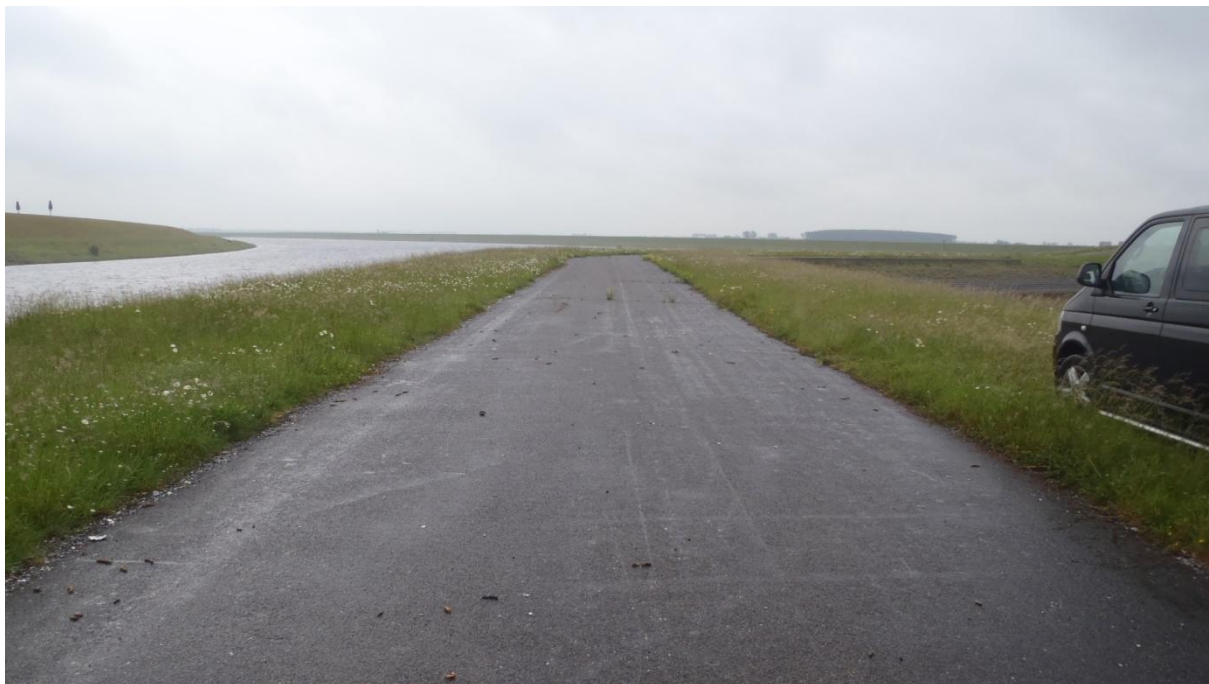
01 Algemeen beeld.

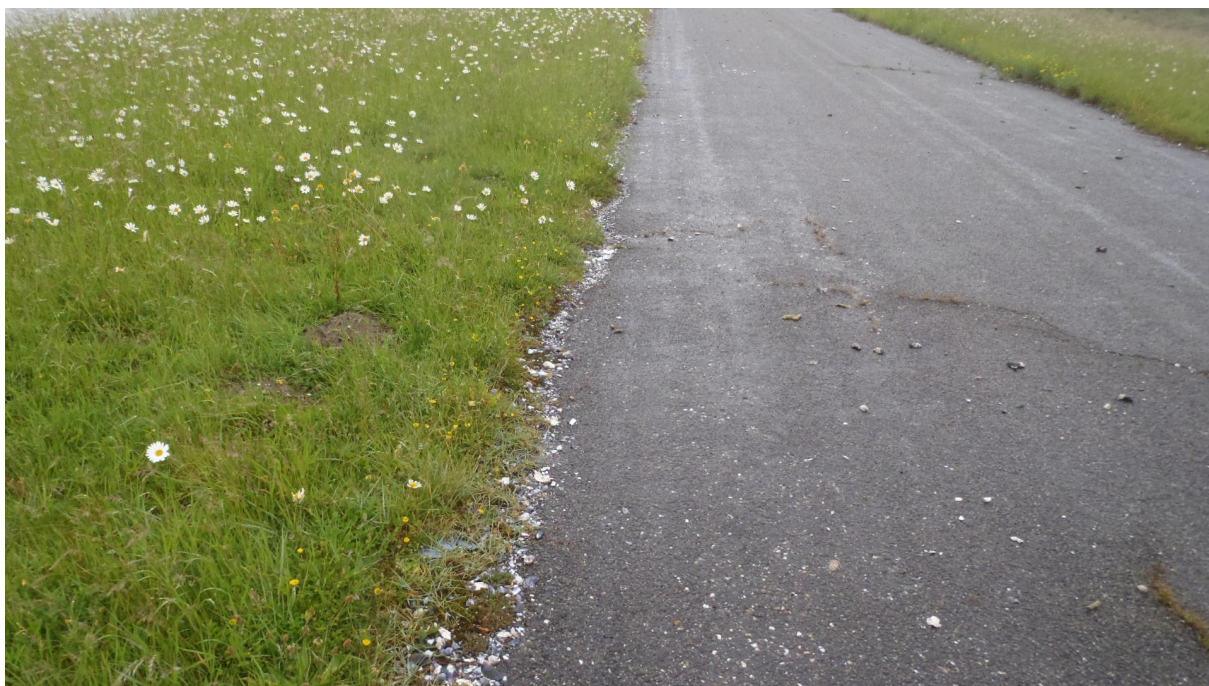
03 Zijkant overgroeid.

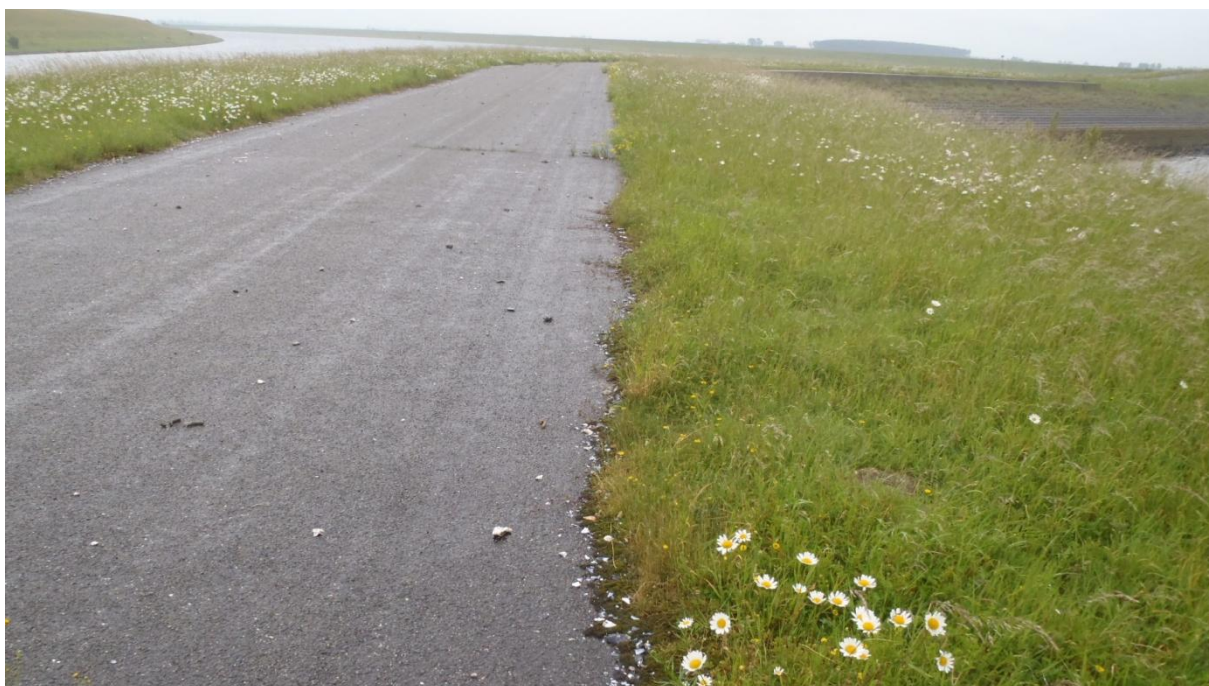
04 Zijkant overgroeid.

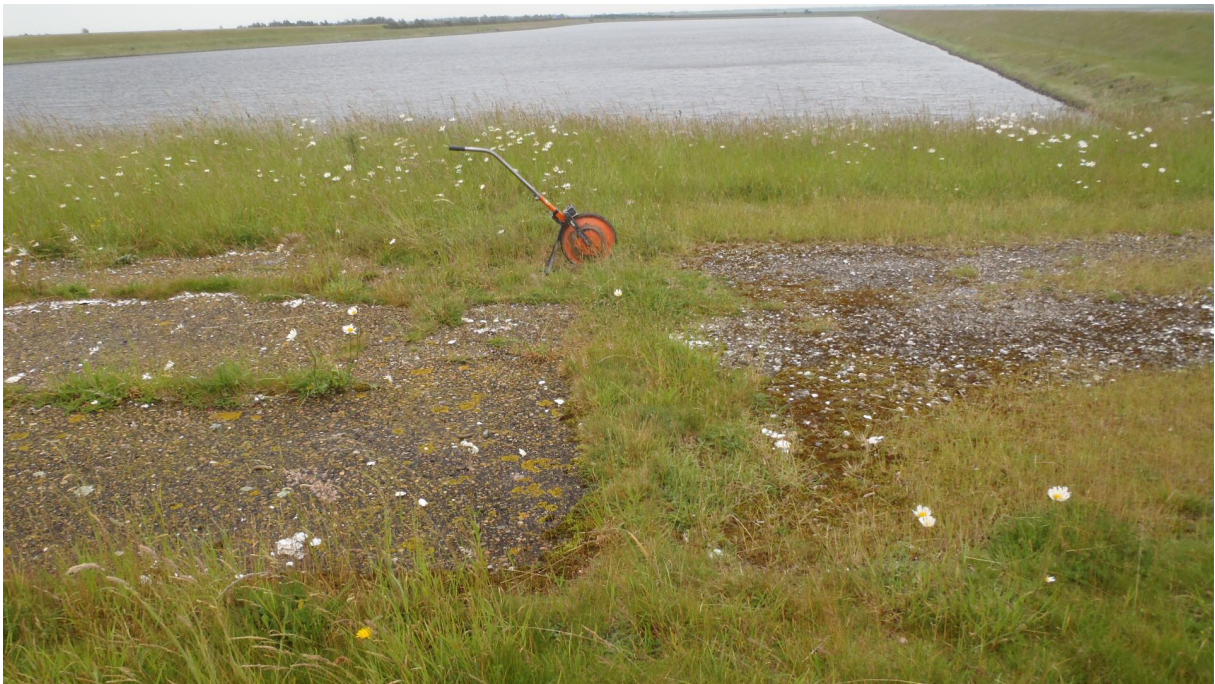
24 Einde asfalt verharding.

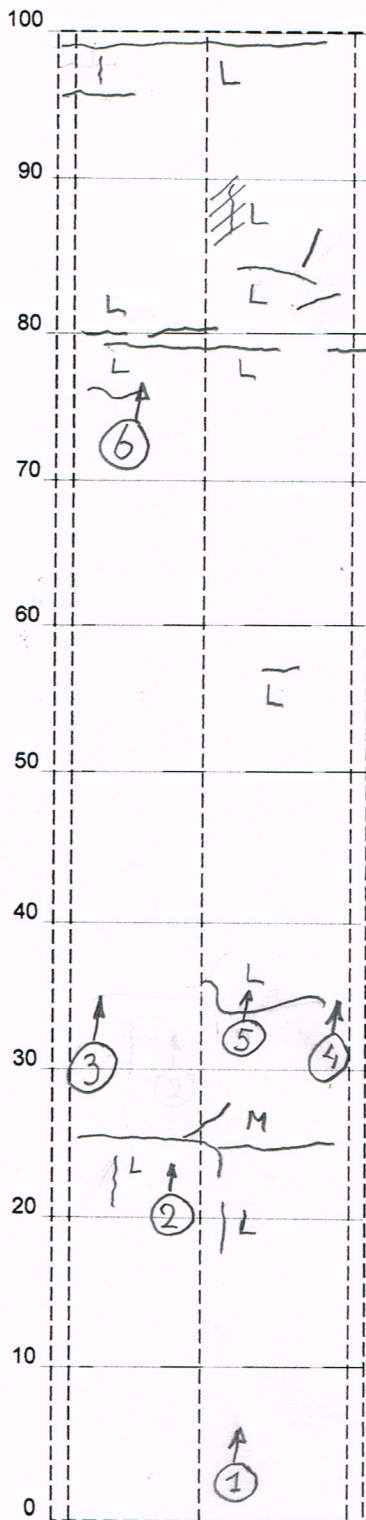
WEGVAK: ..... GEDEELTE VAN 0 TOT 100

Opmerkingen: ① algemeen beeld.

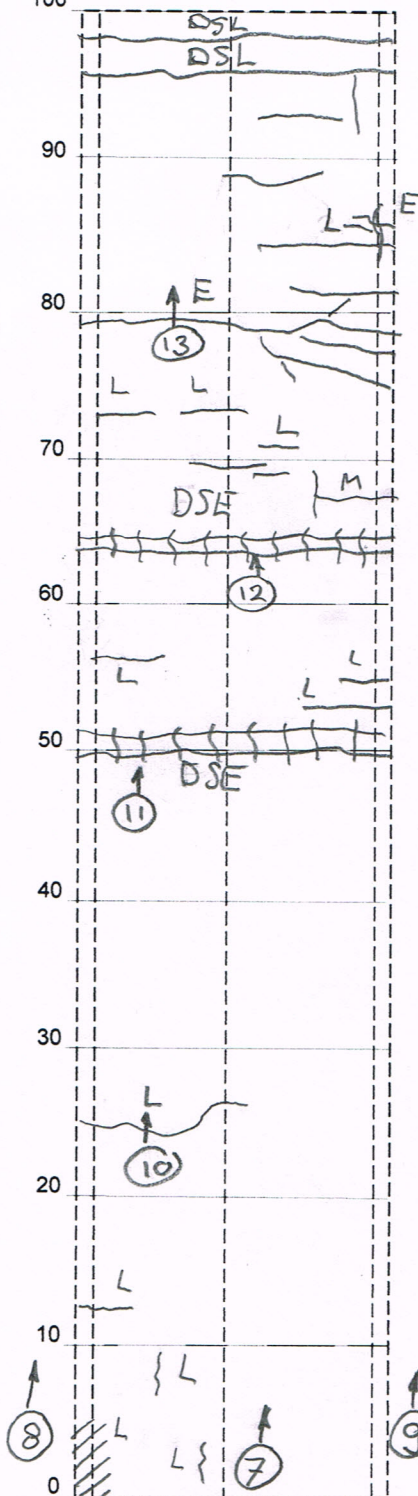
WEGVAK: ..... GEDEELTE VAN 100 TOT 200

Opmerkingen: 7 algemeen beeld.

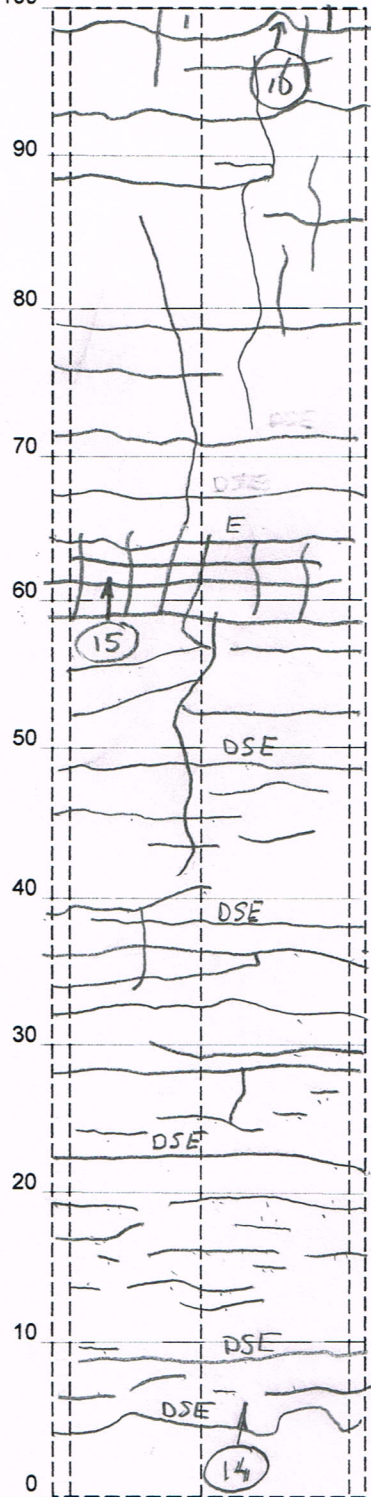
(14) algemeen beeld.

opm. vanaf 260 m tot 300 meter grofmazig blok patroon. (E)

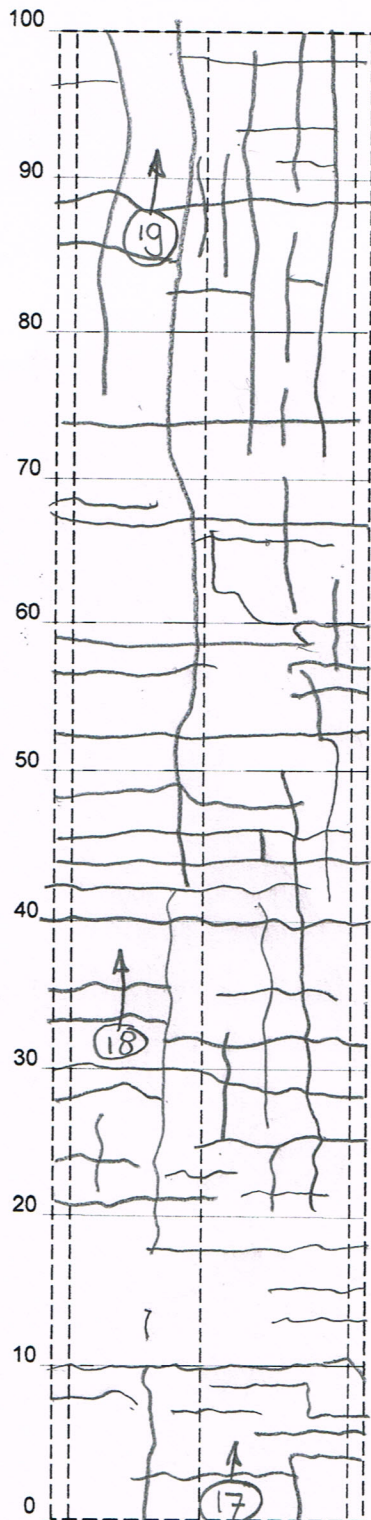
Opmerkingen: (17) algemeen beeld.
