# TECHNICAL DUE DILIGENCE

## Full Rapportage School Duiven (FINAL)

Project: 1Stroom  
Asset: Schoolstraat 14, Duiven  
Asset No. 001

**12 april 2023**

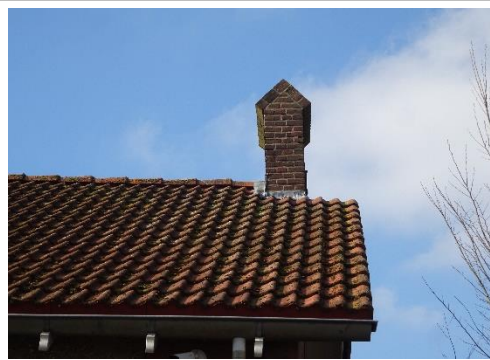
Op het dak zijn 2 stuks gemetselde schoorstenen aanwezig, waarvan er eentje enigszins scheef staat. Het voegwerk van de andere schoorsteen is licht aan het verzanden/ eroderen. Wij adviseren om de scheefstaande schoorsteen te vervangen, dan wel ter verwijderen (indien niet meer in gebruik), en de andere te voegen. De kosten voor het vervangen en herstellen van de schoorstenen vallen onder het drempelbedrag van € 10.000,-

4. Scheve schoorsteen

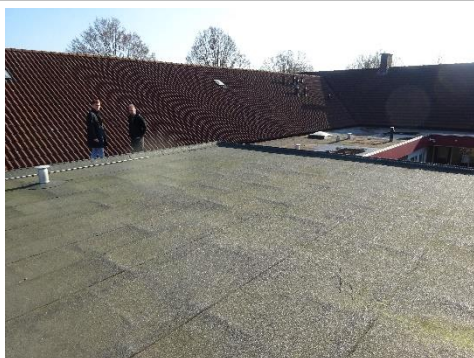
De dakbedekking, dakranden en lichtkoepels verkeren in een redelijk tot goede conditie. Geen noemenswaardige gebreken geconstateerd.

5. Plat dak

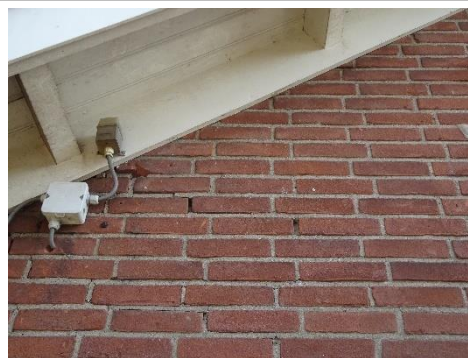
Het metselwerk vertoont op een enkele plaats wat lichte scheurvorming, doch dit is niet van constructieve aard. Het voegwerk is op de weersgevoelige gevels licht aan het verzanden/ eroderen. Afgezien van wat plaatselijk herstel van het voegwerk, verwachten wij op de korte en middellange termijn geen noemenswaardige werkzaamheden aan het metselwerk. Mogelijk dat op de lange termijn (6-10 jaar) de weersgevoelige gevels opnieuw gevoegd moeten worden.

6. Verzand voegwerk en plaatselijke scheurvorming

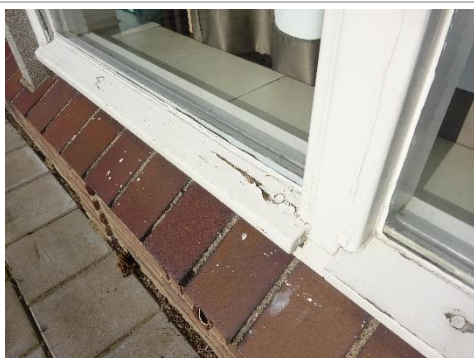
Het schilderwerk is verweerd, plaatselijk afgebladderd en vertoont lichte scheurvorming ter plaatse van de verbindingen. Enkele panelen tussen de kozijnen aan de zuidgevel zijn gedelamineerd. Tevens zijn enkele kozijnen in het verleden al eens hersteld (nieuwe stukken hout ingezet). Wij adviseren om op korte termijn (binnen 1 a 2 jaar) een nieuwe schilderbeurt uit te laten voeren en daar waar nodig eventueel houtrot te laten herstellen en de gedelamineerde panelen te vervangen. E.e.a. valt onder het normale reguliere onderhoud, daarom hebben wij geen kosten opgenomen in het kostenoverzicht.

7. Afgebladderd/ verweerd schilderwerk

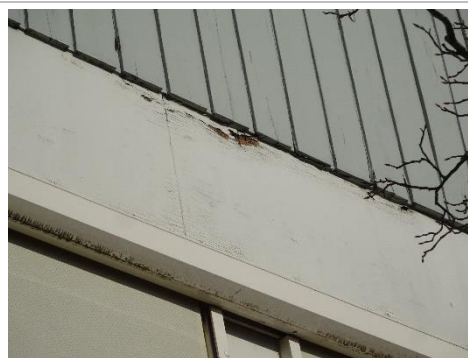
8. Delaminatie houten tussenpaneel

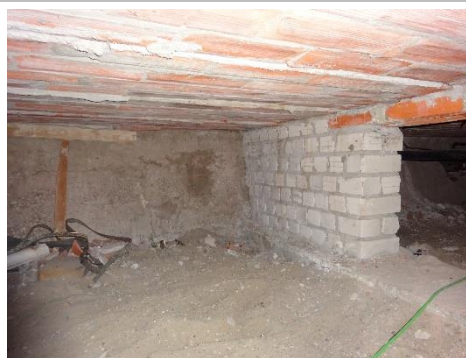
Tijdens onze inspectie hebben wij geen verzakkingen en of scheefstand van het gebouw of muren kunnen constateren. Ook aan de holle baksteen vloer hebben wij geen gebreken, zoals verzakkingen of doorbuiging, geconstateerd. Wat overigens niet wil zeggen dat er geen 'onderhuidse' gebreken zijn. Het kan zijn dat de tussenbewapening is gaan roesten t.g.v. een vochtige kruipruimte. Echter de kruipruimte onder het gebouw was tijdens onze inspectie droog.

12. Nehobo vloer kruipruimte

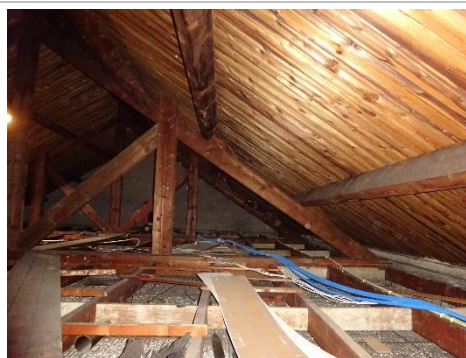
De hoofd draagconstructie bestaat uit gemetselde wanden en een zogenaamde Nehobo (holle baksteen) vloer op de begane grond. De zoldervloer is grotendeels voorzien van hout beplating en schroten. Een deel van de zolder is niet voorzien van vloerdelen.

16. Niet-beloopbare zolder

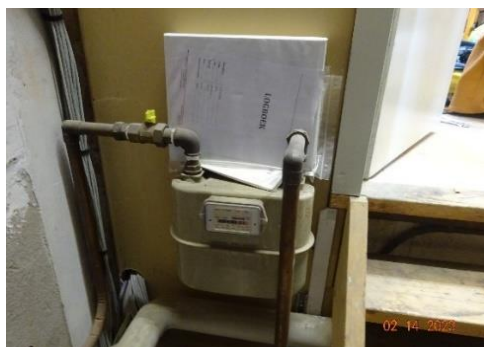
De hoofdgasmeter bevindt zich in de laagspanningsruimte op de begane grond. Naast de ketels op zolder is nog een kleine gasmeter geplaatst. Deze meter heeft een capaciteit van 10 m3/u.

17. Gasmeter

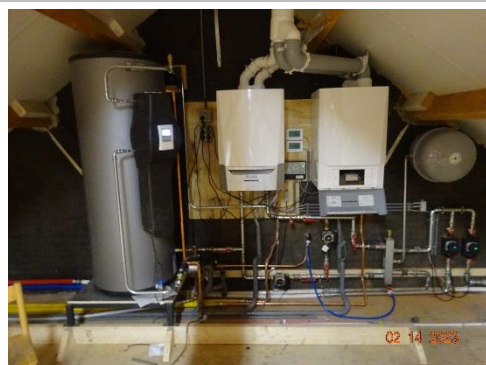
De vier boilers van Nefit komen uit 2010, vervanging van deze boilers op de lange termijn is geadviseerd. Deze kosten zijn meegenomen in het CapEx overzicht.

21. Boilers zolder + warmwateropslag

| | | Risico | Impact op | Suggestie | Direct | | 2-5 jaar | 6-10 jaar | Totaal |
|---|---|---|---|---|---|---|---|---|---|
| <div></div> | 3.1 | Verwarmingsinstallatie<br>De vier boilers van Nefit (175 kW) zullen het einde van hun levensduur bereiken op de lange termijn.<br><br>Eigenaar is verantwoordelijk | Onderhoud | Vervang de boilers op de lange termijn | LC | 0 | 0 | 12.000 | 12.000 |

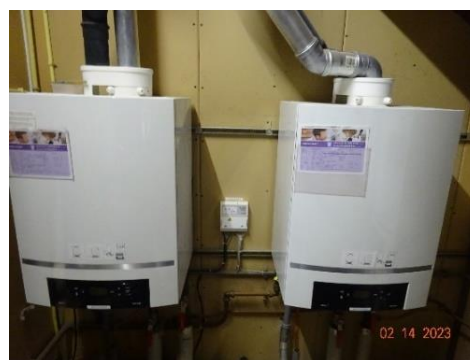
22. Boilers zolder

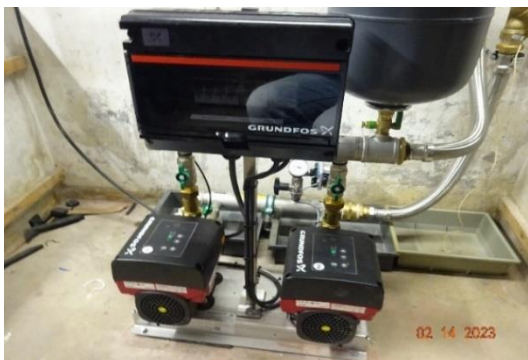
De watermeter is ondergebracht in de kelder waar vervolgens een hydrofoorinstallatie op is aangesloten, aangezien na de transformatie een hogere waterdruk nodig was. De hydrofoorinstallatie is uitgerust met twee pompen en is van het merk Grundfos. Deze is in 2022 geïnstalleerd en in goede conditie.

25. Hydrofoor
