**Asbestinventarisatie type A  
onderzoek, 15 scholen te Duiven**

**9 november 2011**

| <b>Projectnummer</b> | 4809770 |

**Asbestinventarisatie De Groene Ring (Schoolstraat)**

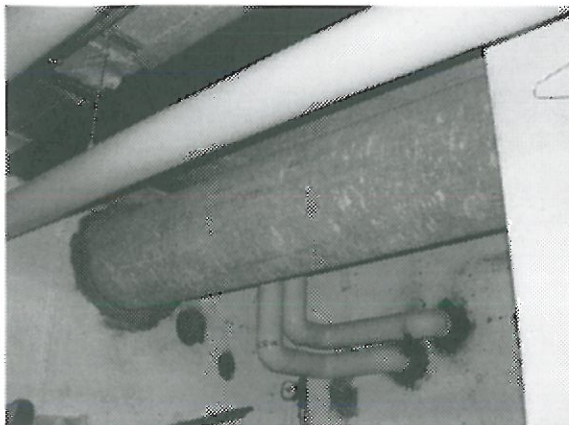
Foto 1, 3-Abm001, Buis in kelder

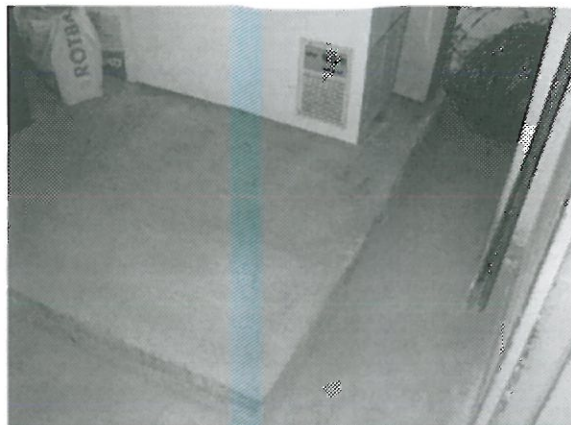
Foto 2, 3-Abm002, Golfplaat in stortvloer

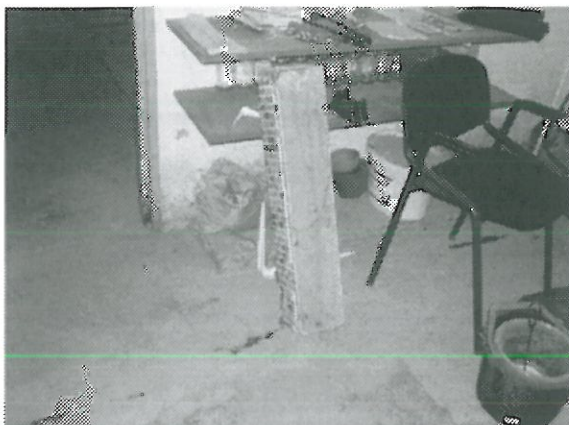
Foto 3, 3-Abm003, Plantenbak in kelder

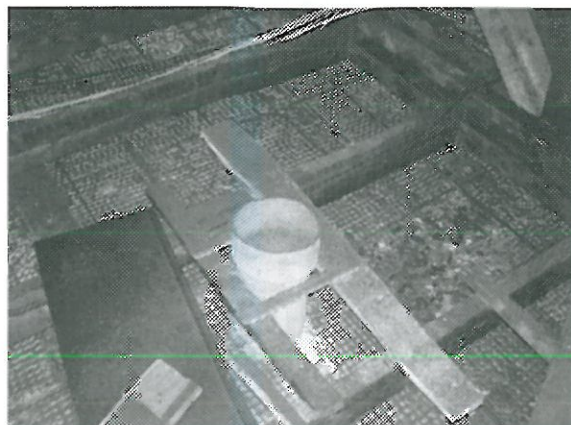
Foto 4, 3-Abv005, Buis op zolder

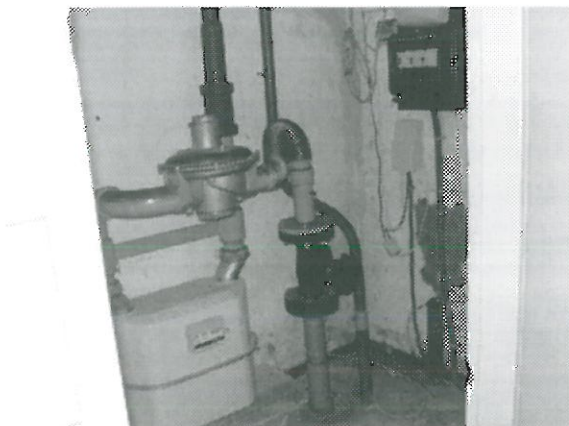
Foto 5, 3-Abm006, pakking in gas- elektrahok

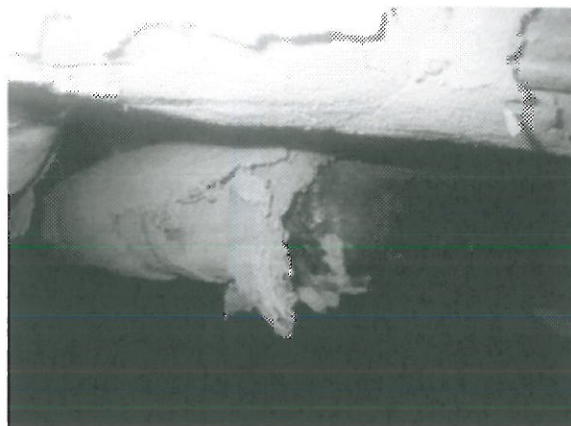
op meerdere plaatsen bemonsterd (Abm 101/102 en 103), deze zijn wel asbesthoudend

Foto 6, 3-Abm101, Leidingisolatie

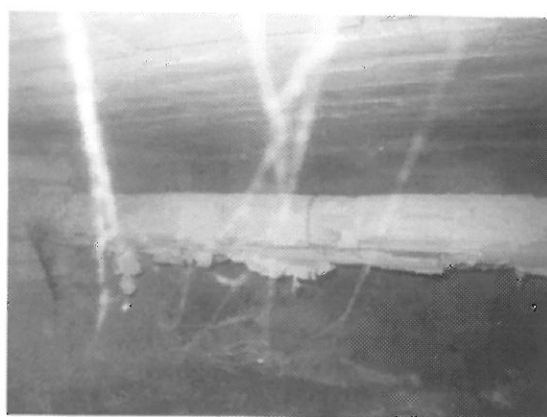
Foto 8, 3-Abm103, Leidingisolatie

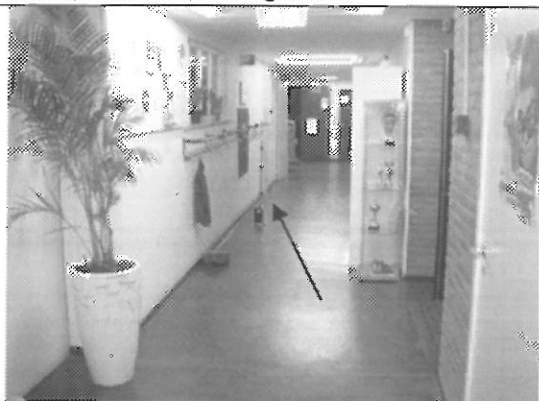
| Luchtmonsters | Omschrijving locatie<br>De Groene Ring | SEM- analyse resultaat vezels/m <sup>3</sup> |
|---|---|---|
| 3-ELA 222 | gang 2 | < 250 |

Er is geen actueel blootstellingsrisico vastgesteld in de school omdat de lucht resultaten beneden het verwaarloosbaar risico niveau liggen (VR is maximaal 1000 vezel-m<sup>3</sup>).

Foto 9, luchtmonstername, 3-ELA 222 gang 2

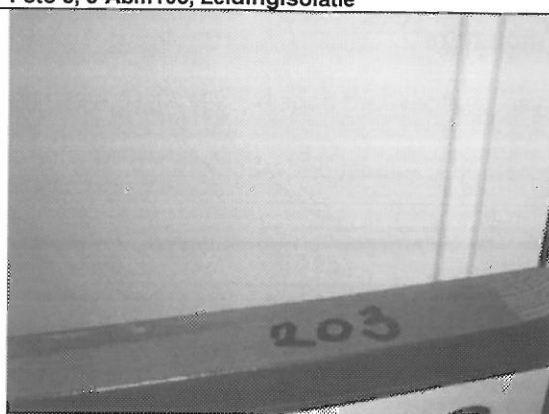
| Luchtmonsters | Omschrijving locatie<br>De Groene Ring | SEM- analyse resultaat vezels/m <sup>3</sup> |
|---|---|---|
| 3-Abk 203 | gang op deur | n.a. |

Foto 10, 3-Abk203 kleefstofmonster bovenzijde deur
