## **Bomen Effect Analyse** **Voormalige basisschool De Wingerd Esbeek**

201118

16 mei 2024

Gemeente Hilvarenbeek

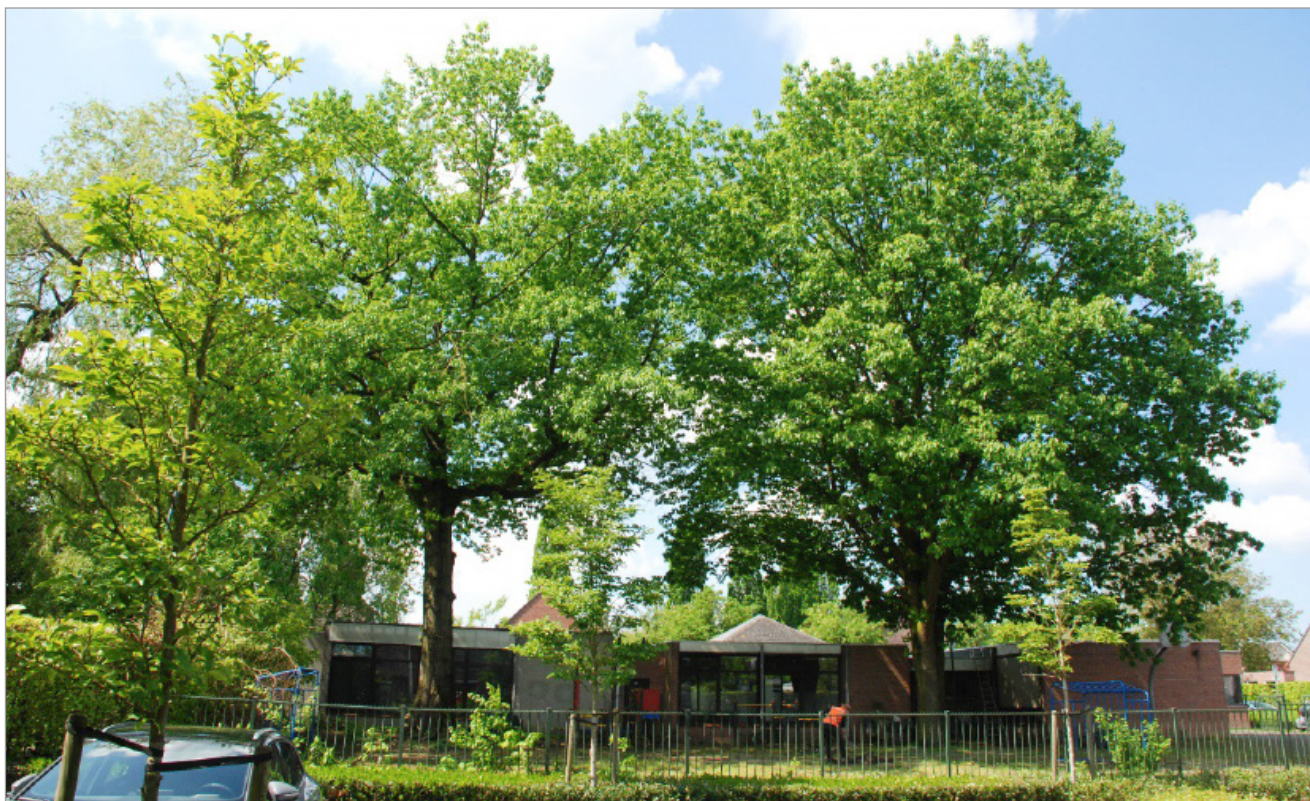
Foto 1 De twee grote Amerikaanse eiken aan de zijde van de Mostaard

**Boom 3**, rechts op de foto heeft een diameter van 90 cm, gemeten op 130 cm boven het maaiveld (dbh; diameter borsthoogte). De kroondiameter is gemiddeld (want een boomkroon is bijna nooit precies rond) 19,4 m. De hoogte van de boom valt in de klasse 18 tot 24 m. Deze Amerikaanse eik heeft enkele afgestorven takken in de kroon met een geringe diameter. Dat is geen teken van vermindering van conditie, maar een te verwachten beeld bij een Amerikaanse eik van deze leeftijd (circa 55 jaar), omvang en dichte kroon. Er zijn geen indicaties zichtbaar die wijzen op aantastingen door bijvoorbeeld schimmels. De toekomstverwachting van de boom, uitgaande van gelijkblijvende omstandigheden, is méér dan vijftien jaar.

Van bomen 1 en 3 is de conditie redelijk en de toekomstverwachting hoger dan vijftien jaar. Deze twee bomen (dus één Amerikaanse eik en de moeraseik) zijn te behouden.

Om dit daadwerkelijk te kunnen bewerkstelligen is een belangrijke rol weggelegd voor de ontwerper, omdat vooral de Amerikaanse eik met nummer 3 op slechts 5,4 m afstand van het gebouw staat en de kroon zich boven de laagbouw bevindt. Nadat de rol van de ontwerper is uitgespeeld ligt de uitdaging bij de bouwaannemer, die met dezelfde restricties te maken krijgt. Toch is behoud van deze boom onder strikte randvoorwaarden zeker mogelijk.

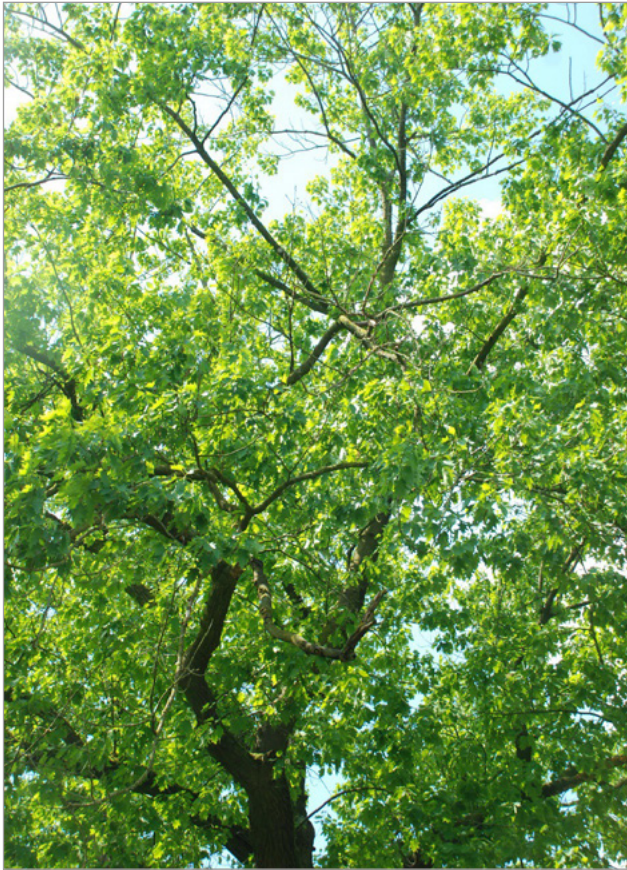
**Boom 2**, de andere boom aan de voorzijde, links van het midden van foto 1, is matig van conditie. Er is een aanzienlijk aantal afgestorven takken van flink formaat in de kroon aanwezig. De kroon is ook veel transparanter dan de buurboom die zojuist is beschreven. De stamvoet van de boom vertoont veel schade en hier en daar tekenen van houtrot. Bij een tweetal locaties is de onderzijde van de wortelaanzetten nader beoordeeld door graven. In beide situaties is beginnende houtrot zichtbaar. Daarnaast staat de boom ook een weinig 'uit het lood'. Deze boom heeft een dbh van 111 cm, een hoogte tussen 18 en 24 m en een kroondiameter van ongeveer 21 m.

Foto 2 Transparantere kroon en afgestorven takken

Voor de Amerikaanse eik met nummer 2 wordt om tweeërlei redenen een rooiadvies gegeven. De boom heeft een matige conditie. Er is sprake van verhoogd risico voor gebruikers van de ruimte onder de boom vanwege de afgestorven takken in de kroon. De stamvoet vertoont gebreken; belangrijkste is dat sprake is van beginnende houtrot.

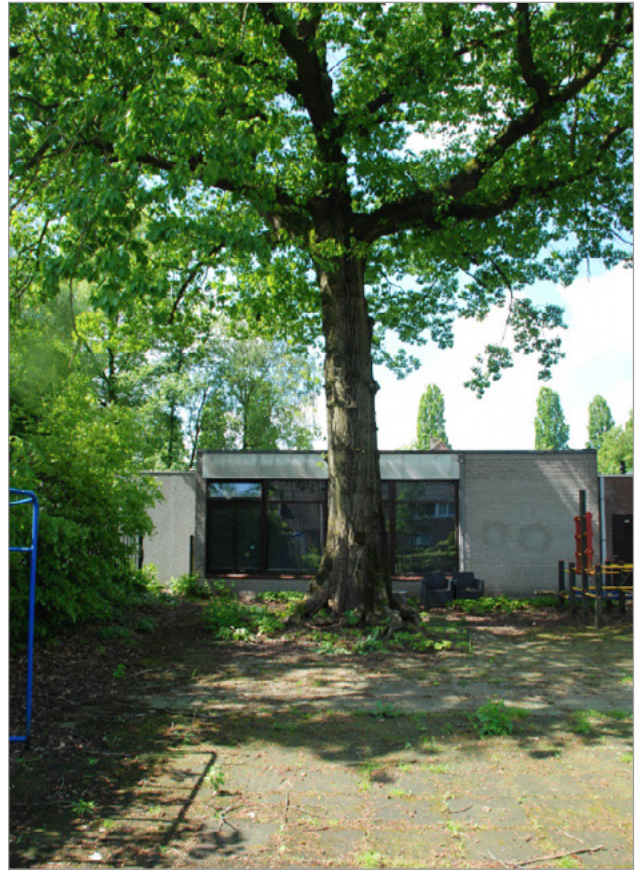
Foto 3 iets 'uit het lood'

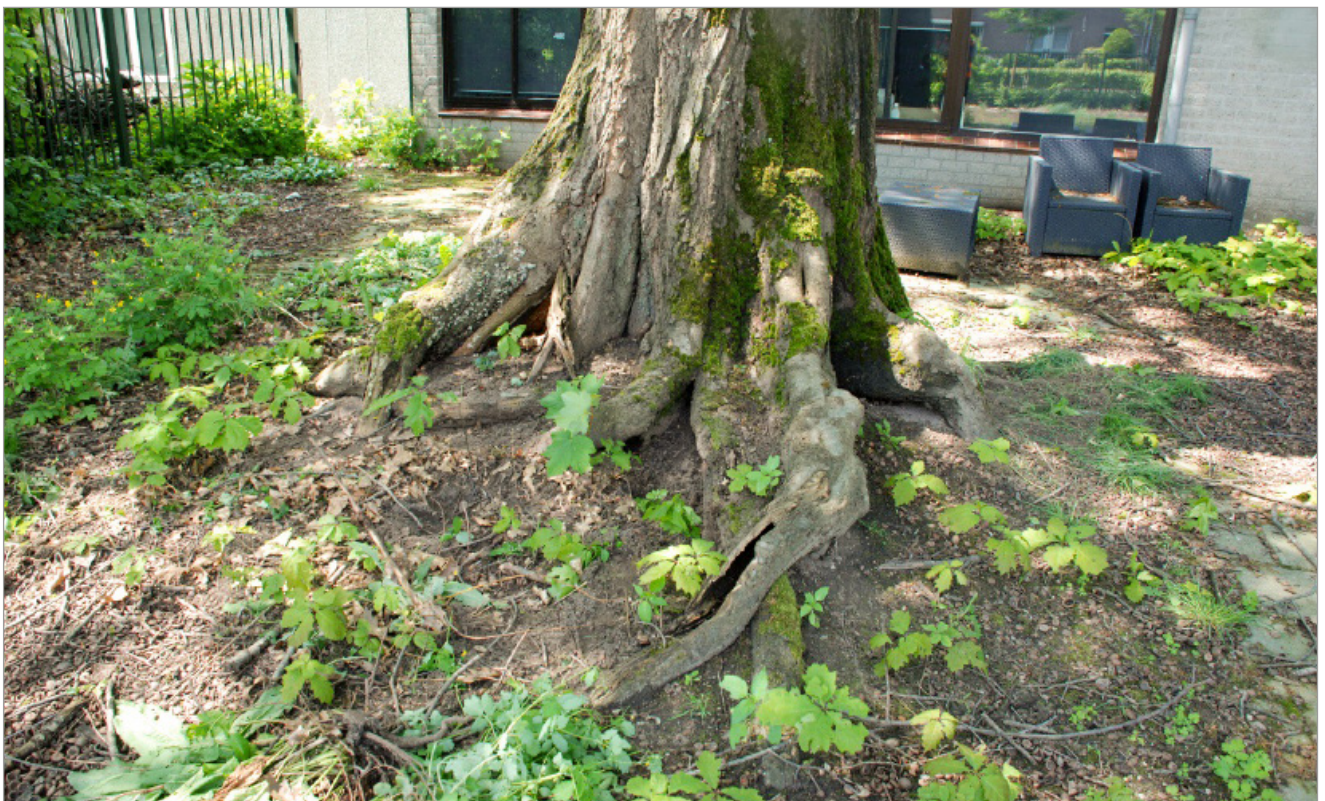
Foto 4 Stamvoet met uitgebreide schade en beginnende houtrot bij boom 2

Daarnaast worden binnen afzienbare tijd omvangrijke werkzaamheden verwacht rondom de boom. Daarbij is nauwelijks te vermijden dat bomen in zekere mate negatief beïnvloed worden door de werkzaamheden. Zelfs onder strikte randvoorwaarden is dit onontkoombaar. Bij een boom die nu al een matige conditie en beperkte toekomstverwachting heeft is de kans reëel dat de balans negatief uitslaat en dat de boom de 'aanslag' niet meer te boven komt.

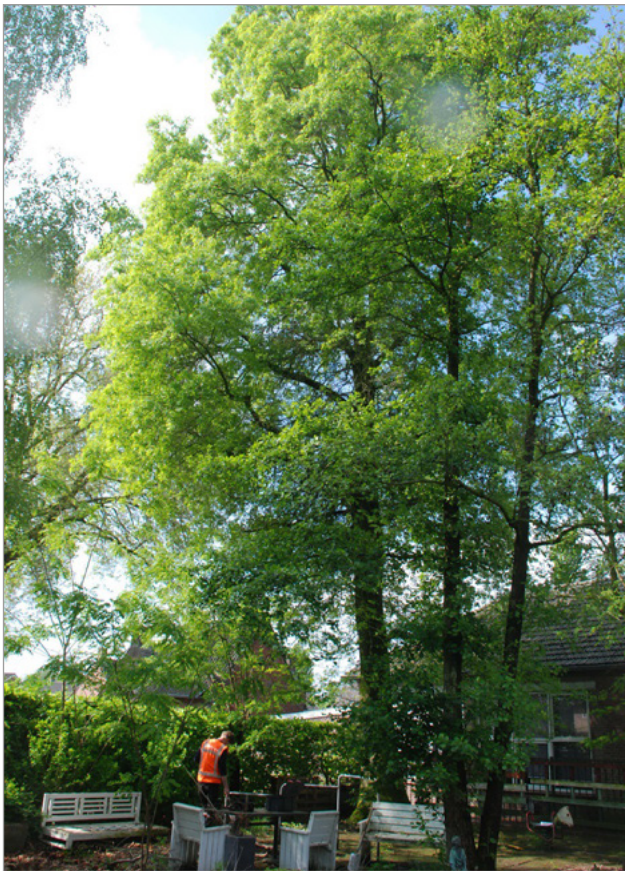
Aan de achterzijde van het gebouw, aan de zuidwestzijde, staat nog een grote eik, om precies te zijn: een moerasedik (boom 1). De botanische naam luidt "*Quercus palustris*". De hoogte van deze boom valt net als bij de andere twee bomen in de hoogtekategorie van 18 tot 24 m. De kroon diameter bedraagt circa 8 m en de diameter van de stam (dbh) is vastgesteld op 80 cm.

Aan de zijde van de beukenhaag die als tuinafscheiding dient zijn enkele takken in het verleden afgezaagd. Dit is alleen in de onderste helft van de boomkroon gedaan.

In de kroon zijn afgestorven takken aanwezig, een 'normaal' verschijnsel bij moerasediken met deze leeftijd (circa 55 jaar), dichte kroon en omvang. De conditie is redelijk en de verwachting voor de toekomst ligt hoger dan vijftien jaar. Op het schoolplein, op 5,8 m afstand van het hart van de moerasedik staat nog een schijnacacia (Robinia); op 6 m afstand staat momenteel nog een els (Alnus).

Foto 5 De moerasedik met op de voorgrond de tweestammige els

Wellicht kan extra ontwerpruimte gevonden worden op de locatie waar momenteel de te rooien boom staat. Voor de moeraseik aan de achterzijde geldt eveneens dat de ruimte rondom de boom (kroonprojectie + 2 m, in verband met verdere uitgroei van de boom) gerespecteerd moet worden.

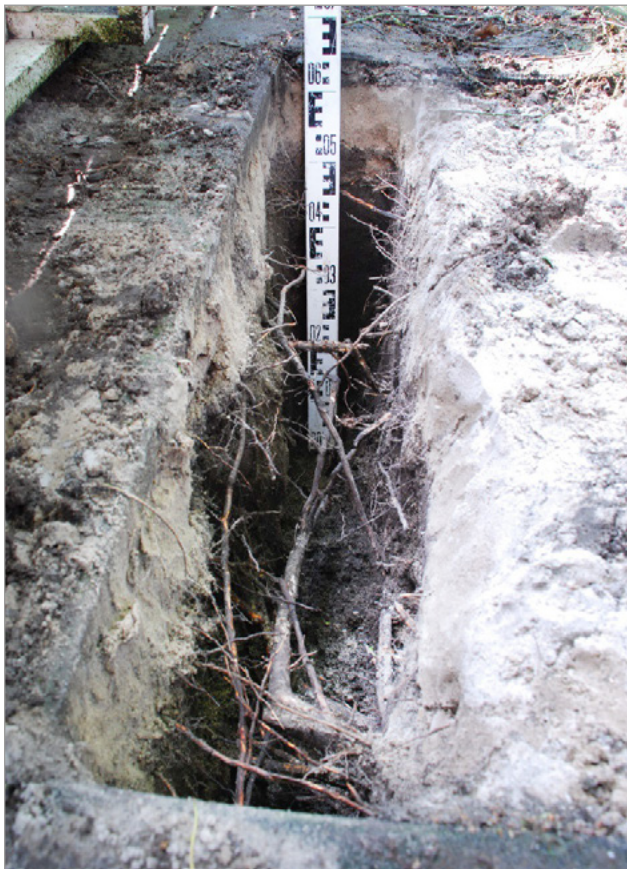
Om een indicatie te krijgen van de ondergrondse groeiplaats en beworteling zijn drie kuilen gegraven nabij de bomen. Kuil 1 is gegraven aan de achterzijde van het gebouw; bij de moerasedijk. Tussen de boom en het gebouw, op 4,1 m afstand van het hart van de moerasedijk liggen betontegels (30x30 cm) tegen rubberen tegels aan. Op dit grensgebied is gegraven.

Onder de tegels bevindt zich een laag leemarm en humusarm matig fijn zand. Het gaat om 'ophoogzand', gebruikt als ondergrond voor de verharding. Onder deze 15 cm dikke laag ligt leemarm, matig humeus zeer fijn zand. 'Matig humeus' houdt in dat het percentage organische stof 2,5 tot 5% bedraagt. Daarbij dient gezegd dat dit percentage dichterbij 5 dan bij 2,5% ligt. De diepte van de kuil is uiteindelijk 60 cm.

Foto 6 Beeld van beworteling en bodemlagen bij kuil 1

Onder de rubberen tegels, in de bovenste 5 tot 15 cm is beworteling zeer extensief aanwezig. Het gaat om fijne wortels (diameter 0-2 mm). Tussen 15 en 35 cm is de verspreiding matig intensief. In deze laag groeien fijne, matig fijne ( $\varnothing$  2-5 mm) en grove wortels ( $\varnothing$  >5 mm). De dikste wortels hebben een diameter van 2,5 cm. Enkele wortels zijn eerder ingekort, wellicht op het moment dat de betontegels zijn gelegd (of opnieuw gelegd).

Tenslotte is in de laag van 35 tot 60 cm in zeer extensieve mate matig fijne en grove beworteling aangetroffen. De dikste wortel in deze laag is 2 cm dik. Deze wortel groeit recht naar beneden.

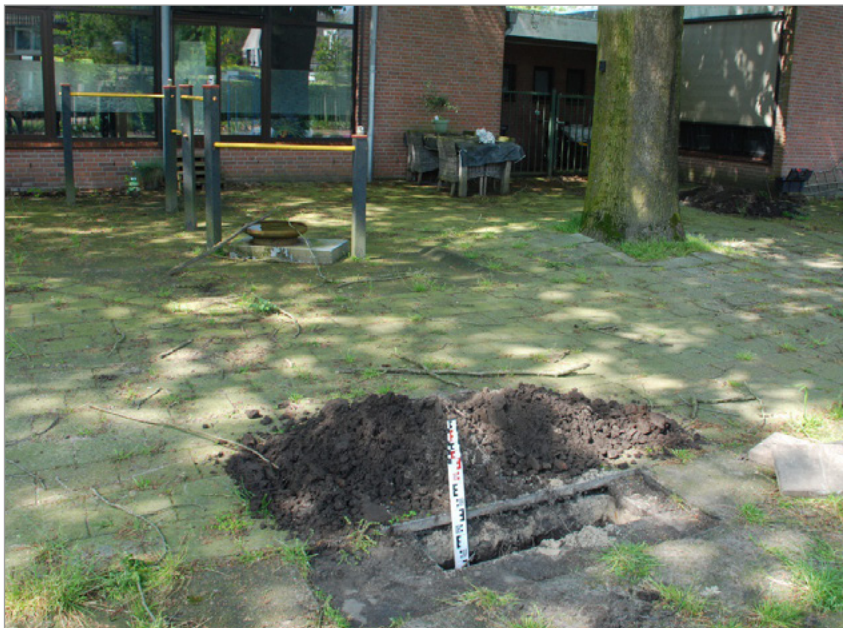
Bij boom 3, de meest noordelijke Amerikaanse eik, dat is dus de boom aan de rechterzijde op foto 1, zijn twee kuilen gegraven. De afstand tot het hart van de boom is 5,7 m.

Foto 7 Kuil 2 op de voorgrond, nabij hoek gebouw

Ook voor deze graafwerkzaamheden zijn allereerst rubberen tegels verwijderd. Deze bleken op de bekende trottoirtegels te liggen. Onder deze trottoirtegels bevindt zich een laagje ophoogzand met een dikte van 10 cm. Tussen 10 en 80 cm ligt leemarm, zeer fijn zand. Het organische stofgehalte is ingeschat op 2,5 tot 5 % (matig humeus).

In het laagje ophoogzand, dus tussen 10 en 20 cm, groeit fijne beworteling tegen de onderkant van de betontegels aan. Tussen 20 en 70 cm groeien in zeer extensieve mate wortels, zowel fijn, matig grof als grof. De meest grove wortels hebben een diameter van circa 2 cm.

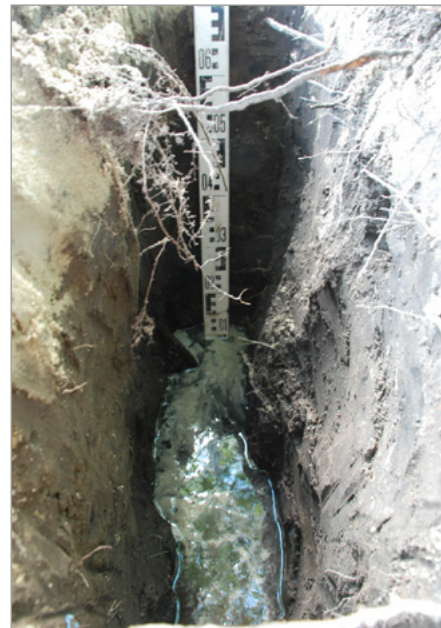
Foto 8 Vooral wortels ter hoogte van de grondwaterspiegel

Onderin de kuil, tussen 70 en 80 cm groeien meer grove wortels. Dat is net boven maar ook onder de huidige grondwaterspiegel. Normaliter volgen deze wortels het horizontale vlak juist boven de gemiddeld hoogste grondwaterstand (GHG). Dat ze nu deels onder water staan is een indicatie dat het grondwater nog steeds (na enkele natte maanden) hoog staat.

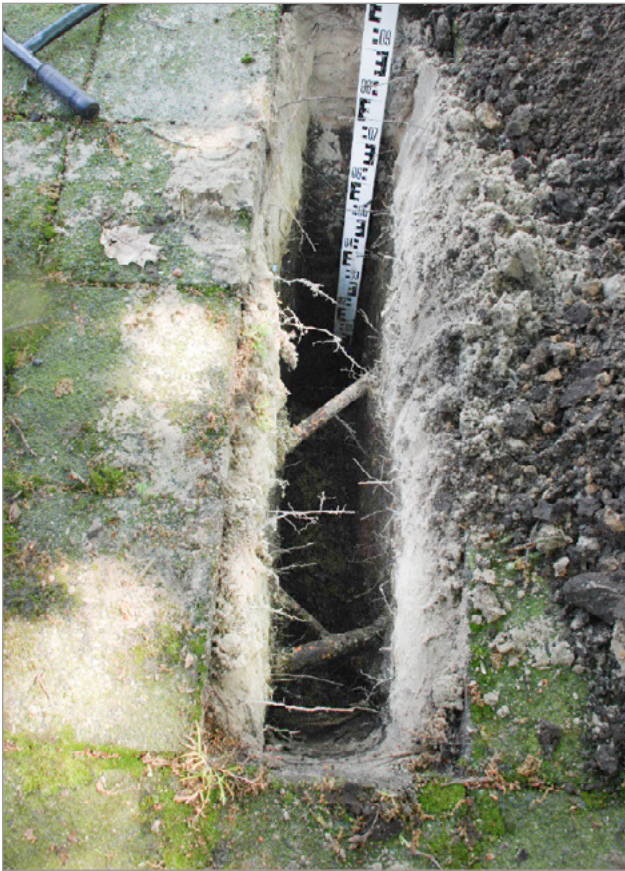
Tussen boom 3 en het gebouw is de laatste kuil gegraven. Het is onvermijdelijk dat hier werkzaamheden plaats gaan vinden bij de sloop, daarom is het ook belangrijk om te onderzoeken of ter plaatse veel beworteling groeit.

Foto 9 Kuil 3 nabij de muur van het gebouw

Op 4,7 m afstand van het hart van de Amerikaanse eik en 1 m vanaf het gebouw is kuil 3 gegraven. Dat is onder de trottoirtegels. Tussen de onderzijde van deze tegels en 20 cm ligt het bekende humusarme ophoogzand.

Daaronder, tot 90 cm diepte bestaat de bodem uit zeer fijn matig humeus zand. Het grondwater bevindt zich op deze diepte. Direct onder de trottoirtegels groeien ook hier fijne wortels. Tussen 20 en 35 cm beneden het maaiveld is beworteling matig extensief aangetroffen. Het gaat om fijne, matig grove en grove beworteling. In totaal gaat het om drie wortels met een diameter van circa 3 cm. Tussen 70 en 85 cm gaat het vooral om matig grove en grove wortels met een maximale dikte van 3 cm. De meeste wortels groeien ook hier juist boven de grondwaterspiegel.

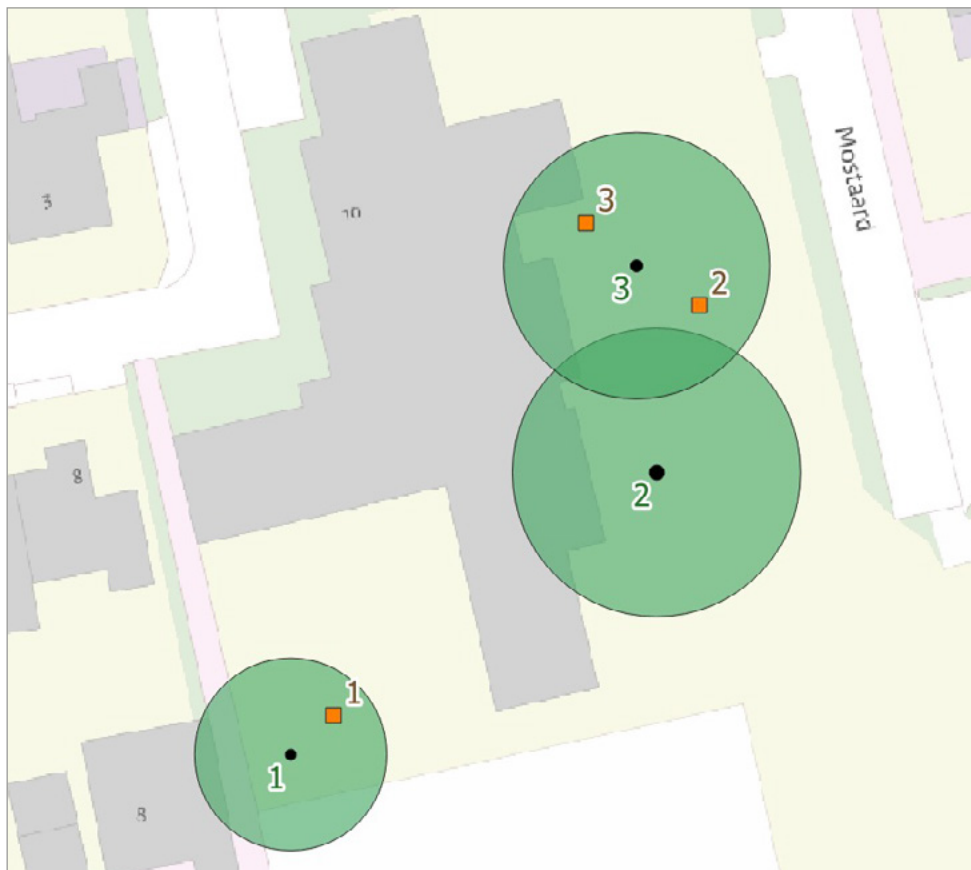
Op onderstaande afbeelding staan de bomen op de juiste afstand van de bebouwing. Ook de kroonomvang is op deze afbeelding schematisch maar qua omvang naar werkelijkheid weergegeven. Verwacht wordt dat boom 1 en 3 nog toenemen in omvang. Naar schatting is dat voorlopig nog 40 cm per jaar.

Afbeelding 1 Bomen met huidige kroondiameters. Locaties proefkuilen met oranje aangeduid

Een nieuw gebouw kan namelijk niet de hoogte in ter plaatse van de Amerikaanse eik die behouden blijft (zie ook afbeelding 1 waar zichtbaar is dat de kroon tot ver boven de bebouwing reikt). Daarbij dient ook rekening gehouden te worden met verdere uitgroei van de kroon (zie paragraaf 2.2). Randvoorwaarde is dat bebouwing (en de aanstaande werkzaamheden) in het geheel niet binnen de kroonprojectie plaatsvindt. Uiteraard is respecteren van deze ruimte uiteindelijk niet geheel mogelijk, omdat de te slopen bebouwing zich nu al onder de kroon bevindt. Streven van de ontwerper moet zijn om dit gedeelte in de toekomst voor de boom en haar groeiplaats te reserveren.
