# De Klapstaarten 8 Esbeek, controle bouwkundige staat handenarbeidlokaal

3 juni 2024

De Klapstaarten 8  
5085 GB  
Esbeek

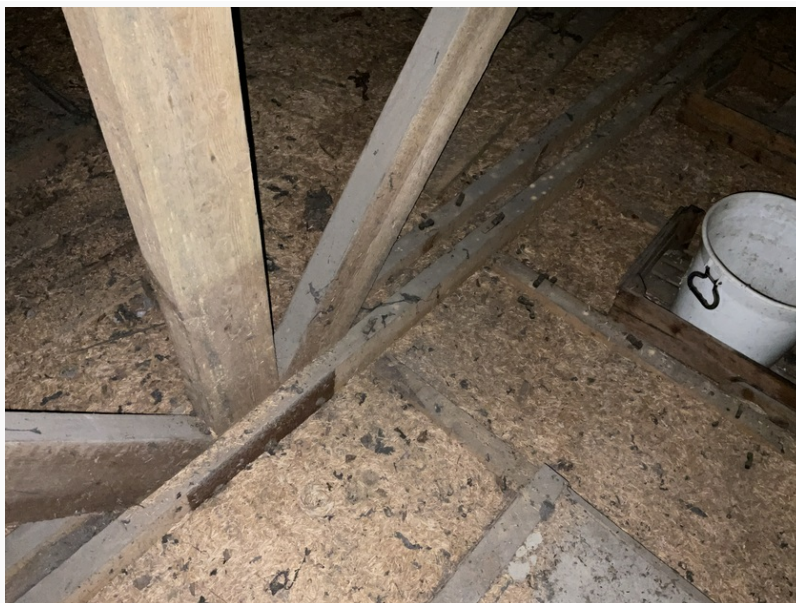
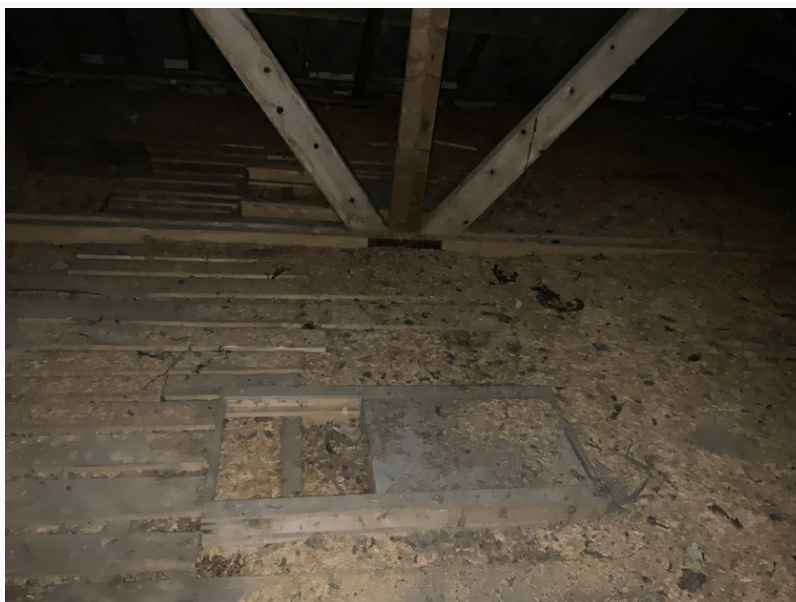
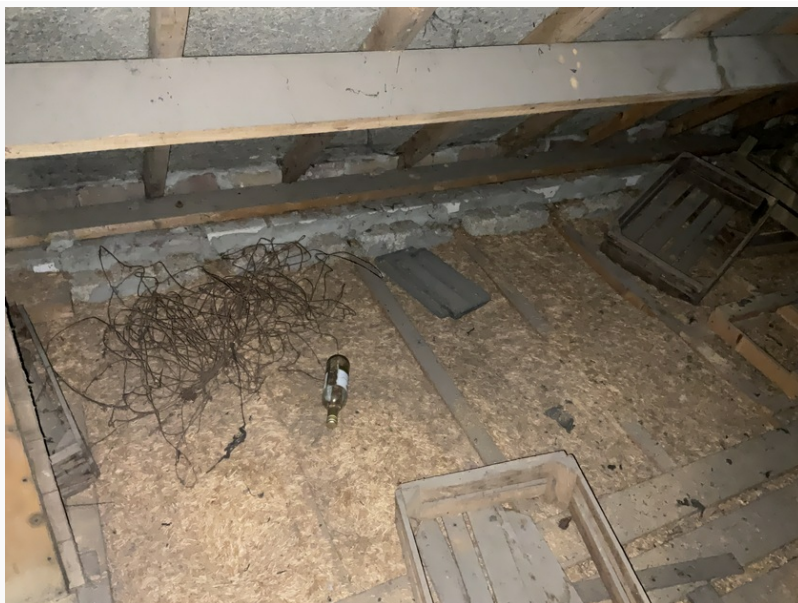
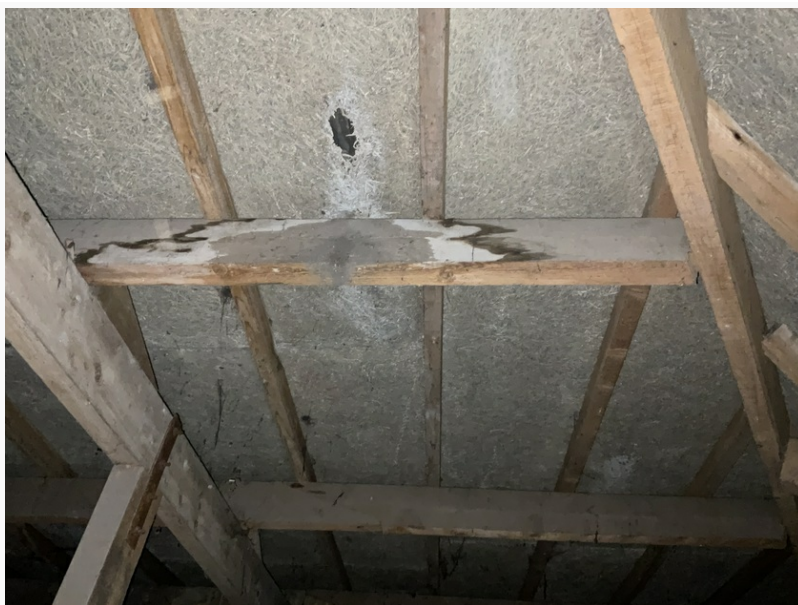
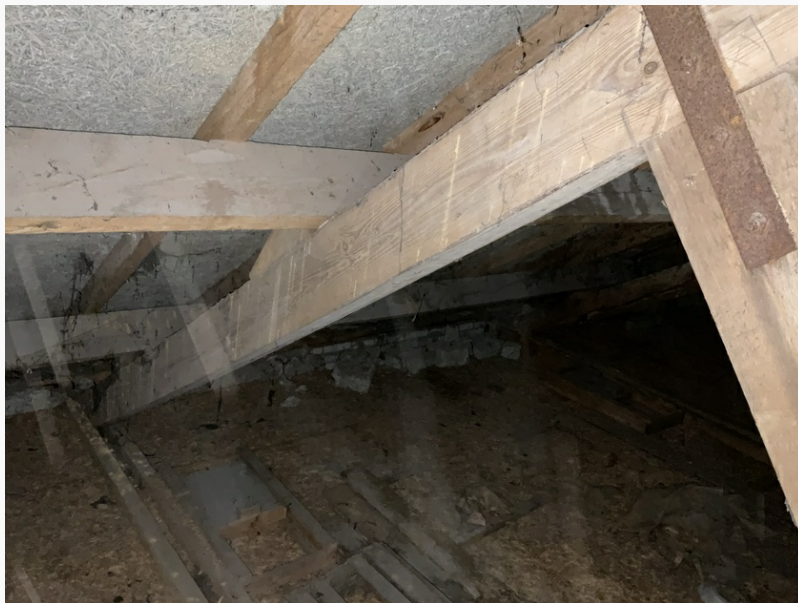
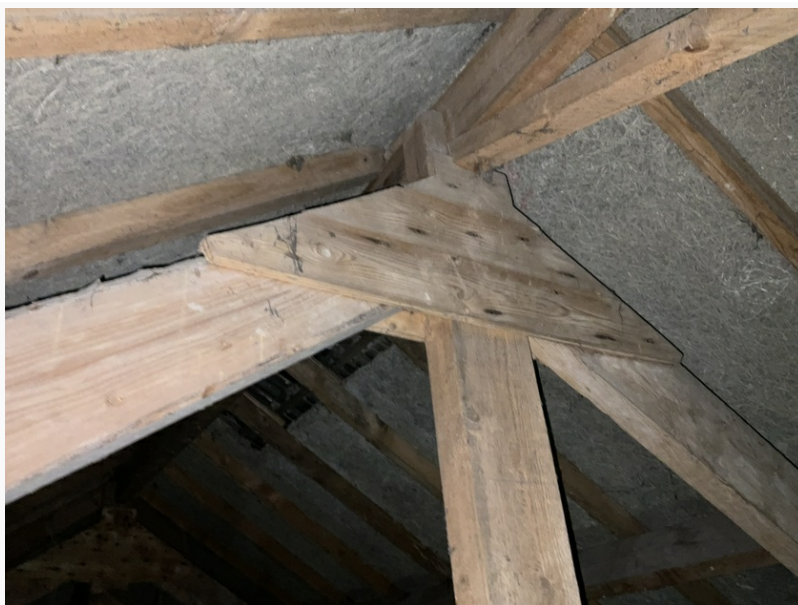
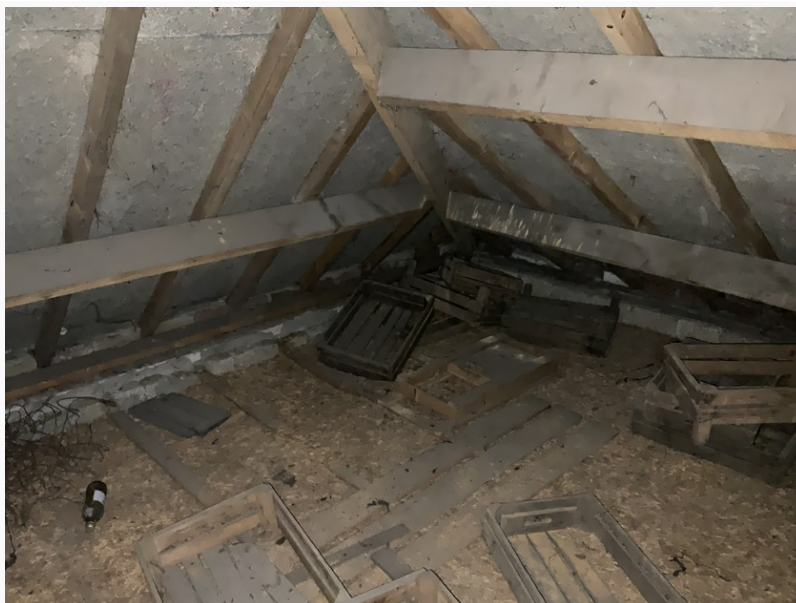
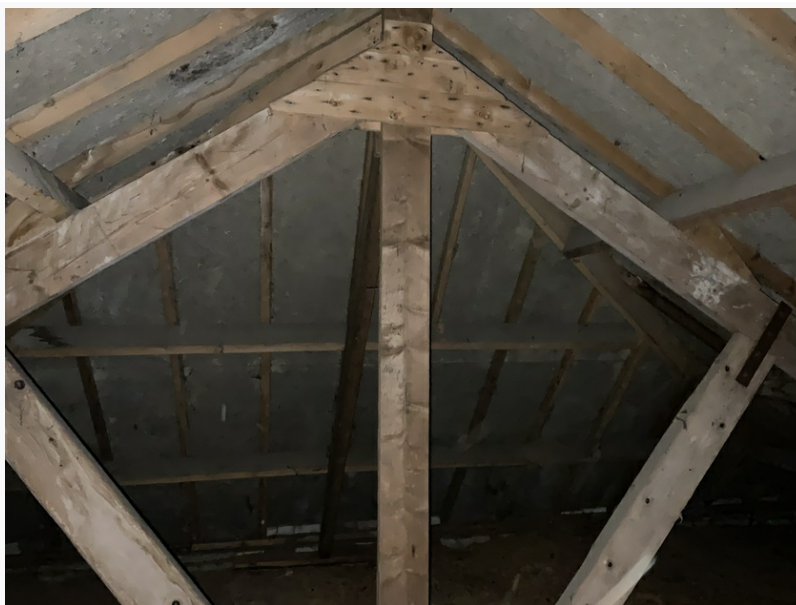
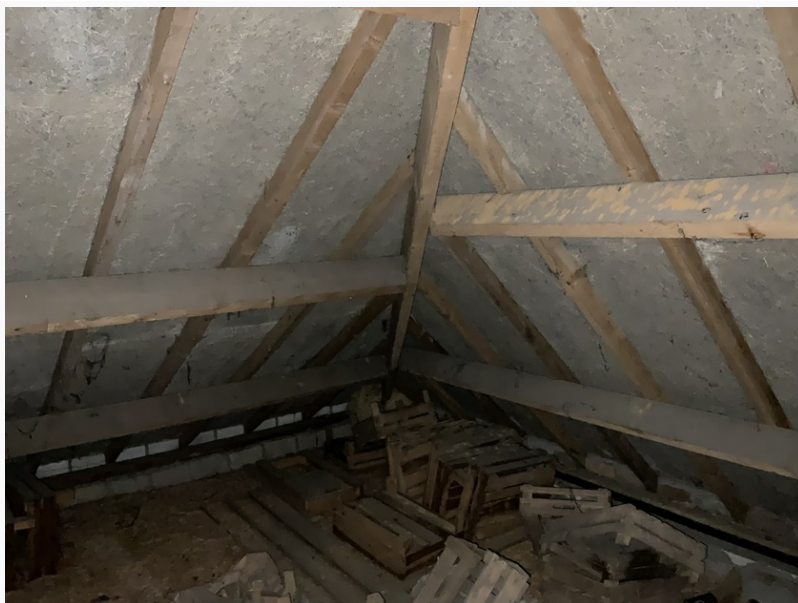
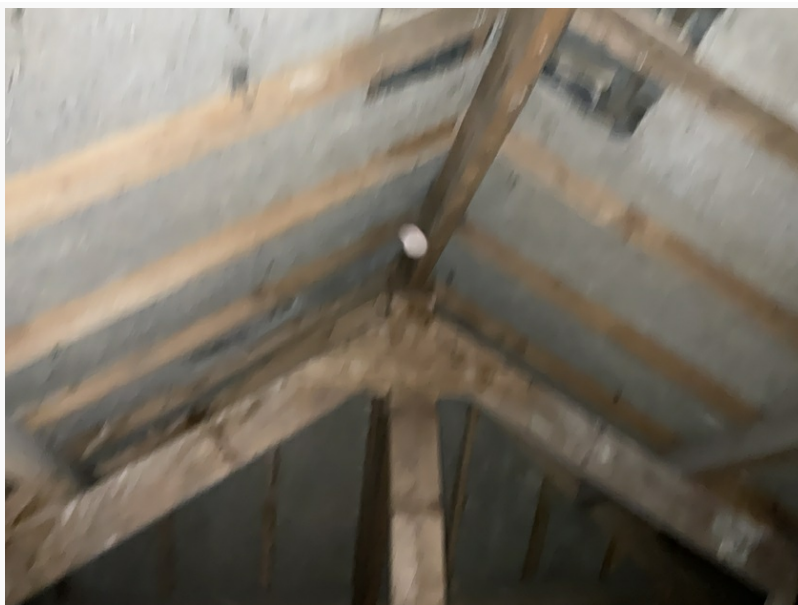
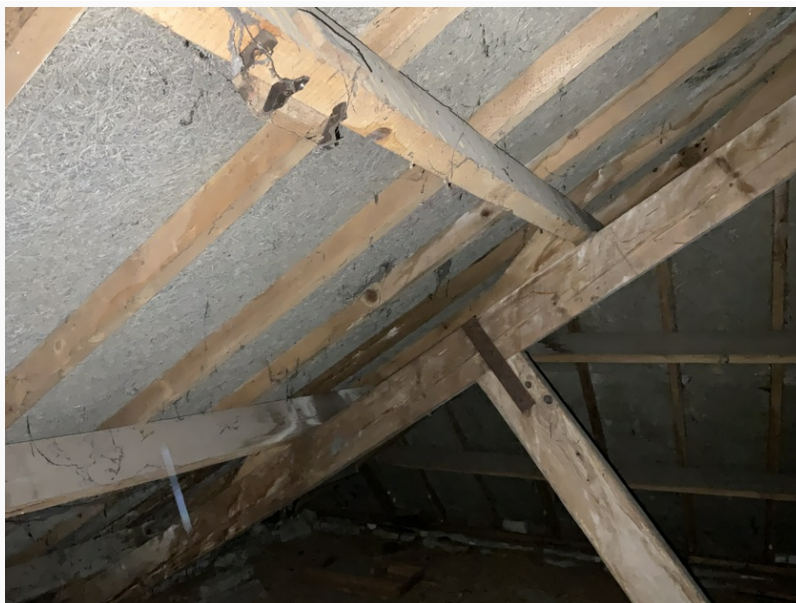
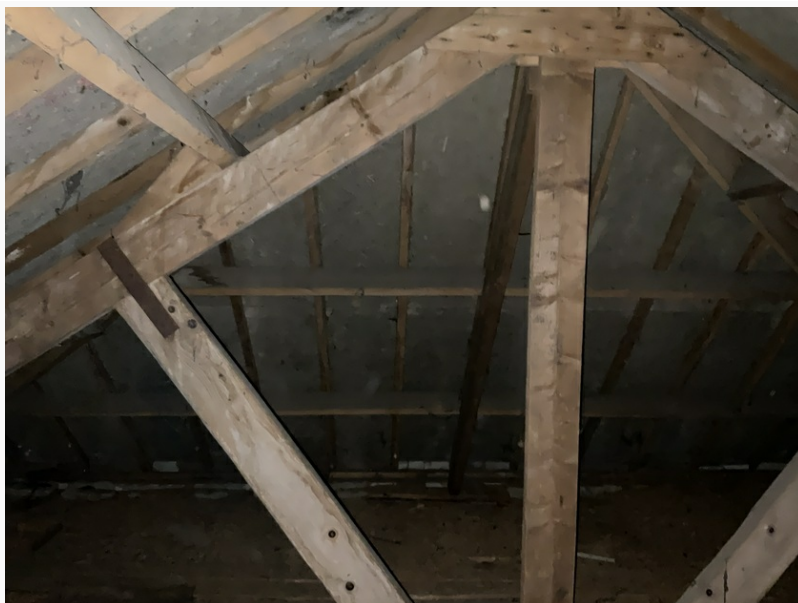
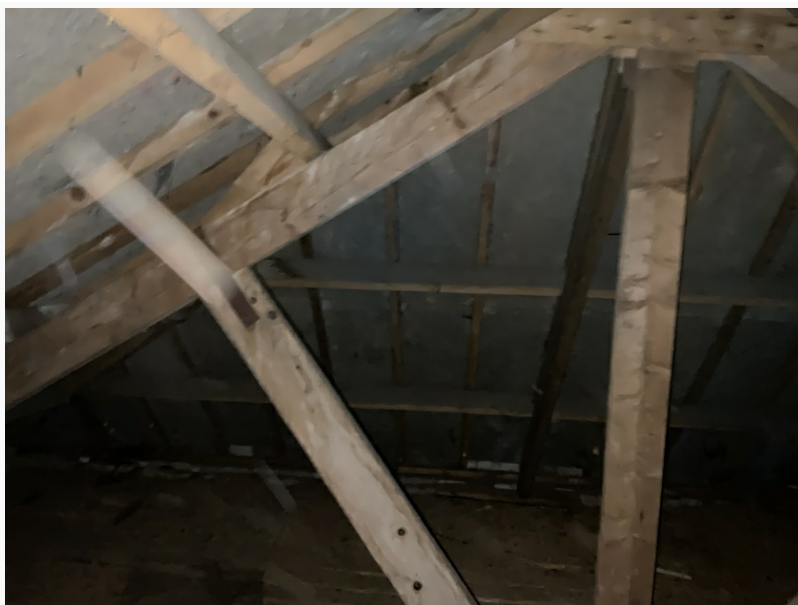
de houten kapconstructie is zeer degelijk uitgevoerd. de spanten, sporen, muurplaten, gordingen zijn allemaal nog in goede conditie. er is wel een lekkage geweest, dit hebben ze hersteld. dit had wel beter gekund. de begane grondvloer is van beton en is op enkele plaatsen aangeheeld en gescheurd. ik ga er van uit dat deze niet geïsoleerd is. de electra is opbouw en achter in hebben ze een douche en toilet gemaakt, ook staat er een bed. volgens Dhr. Verhoeven komt er 1 keer per jaar een kunstenaar vanuit Canada die hier een paar weken blijft, dit zou bekend zijn bij de gemeente.

houten spant en kap constructie  
(Tim van Ballekom op 03 juni 2024 16:15)

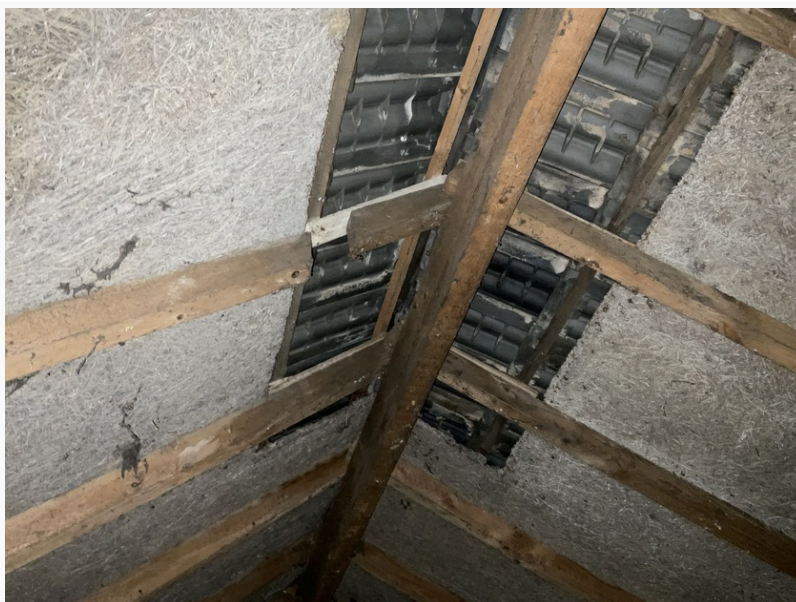
lekkage gehad, houtwolcementplaat gedeeltelijk verwijderd  
(Tim van Ballekom op 03 juni 2024 16:14)

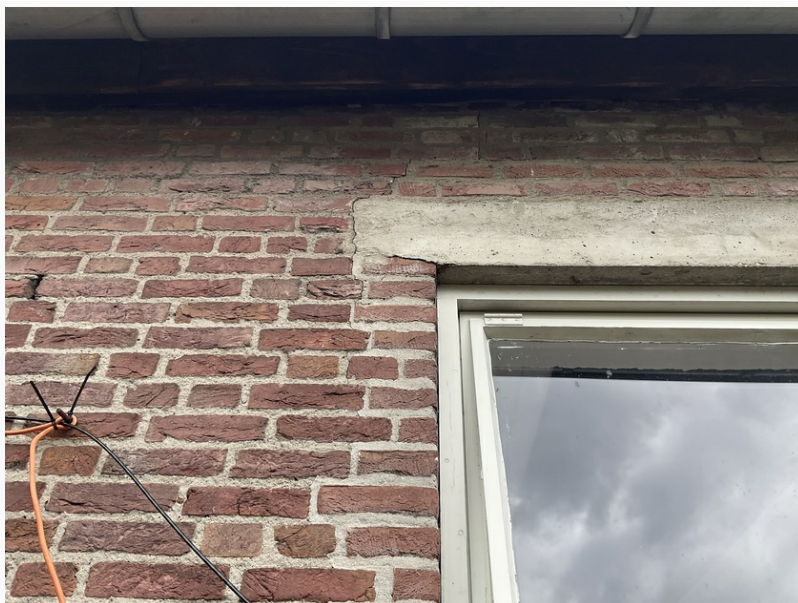
ingetand kozijn en scheur boven

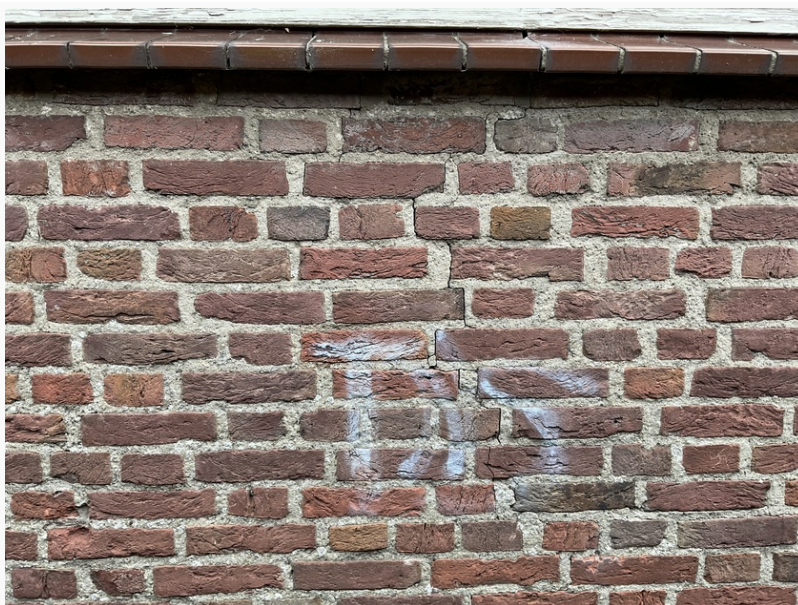
op diverse plaatsen zijn de gevels gescheurd, dit zijn geen gevaarlijke constructieve scheuren. boven de dubbele deuren zit een scheur en de rollaag die op het kozijn rust ligt gedeeltelijk los en steekt naar buiten.

scheur in metselwerk

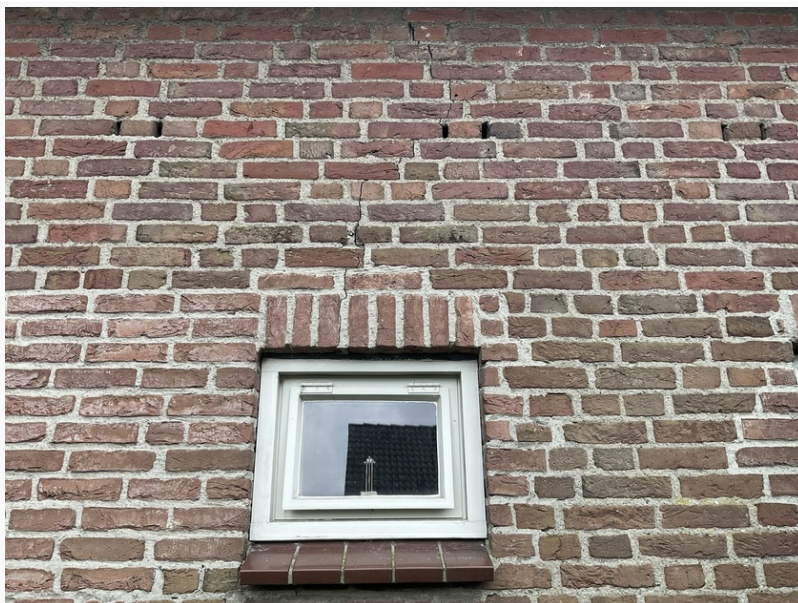
boven kozijn scheur in metselwerk  
(Tim van Ballekom op 03 juni 2024 16:12)

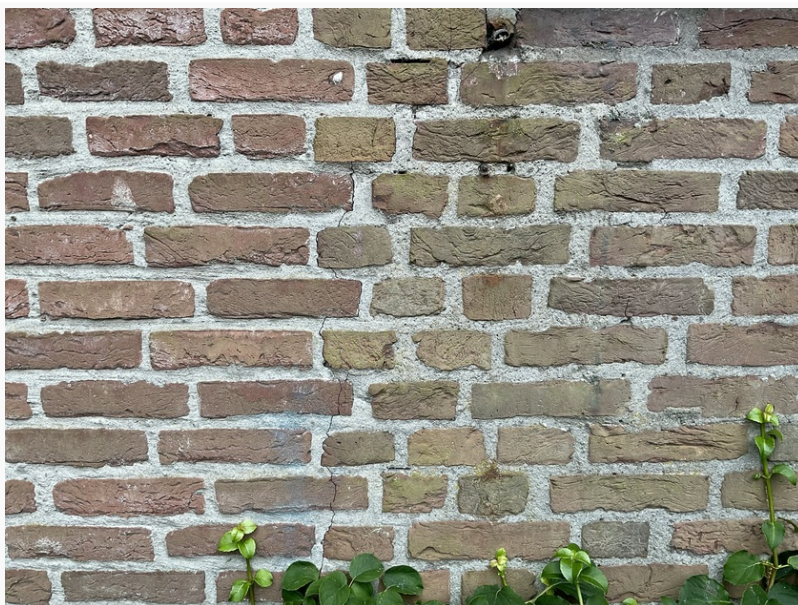
metselwerk op diverse plaatsen gescheurd  
(Tim van Ballekom op 03 juni 2024 16:12)

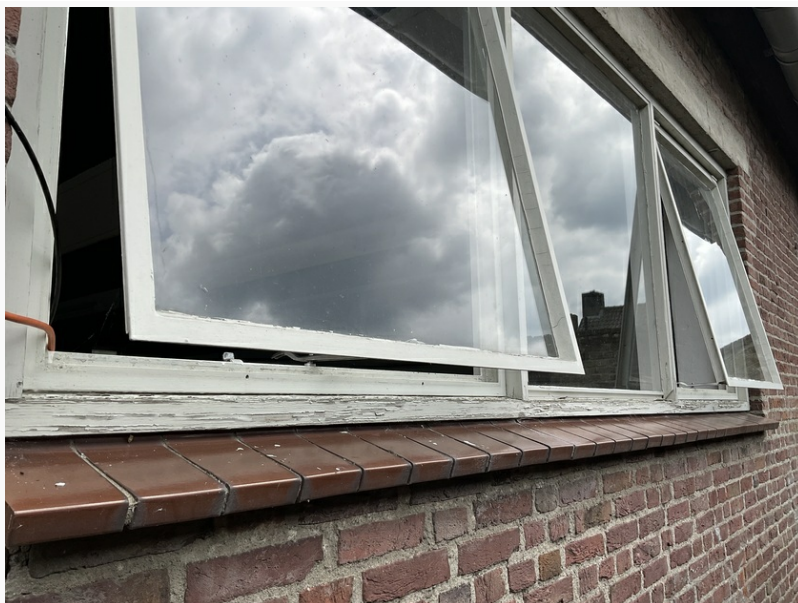
de kozijnen zijn oud en schilderwerk is zeer slecht. al het glas is enkelglas en er zitten stalen ramen in de kozijnen.

schilderwerk slecht

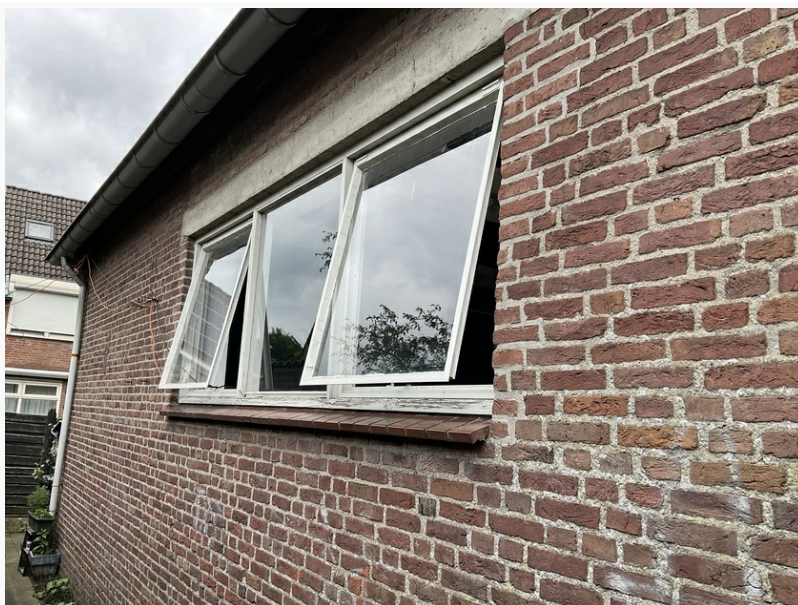
enkelglas en stalen kozijnen in houten kader, schilderwerk slecht

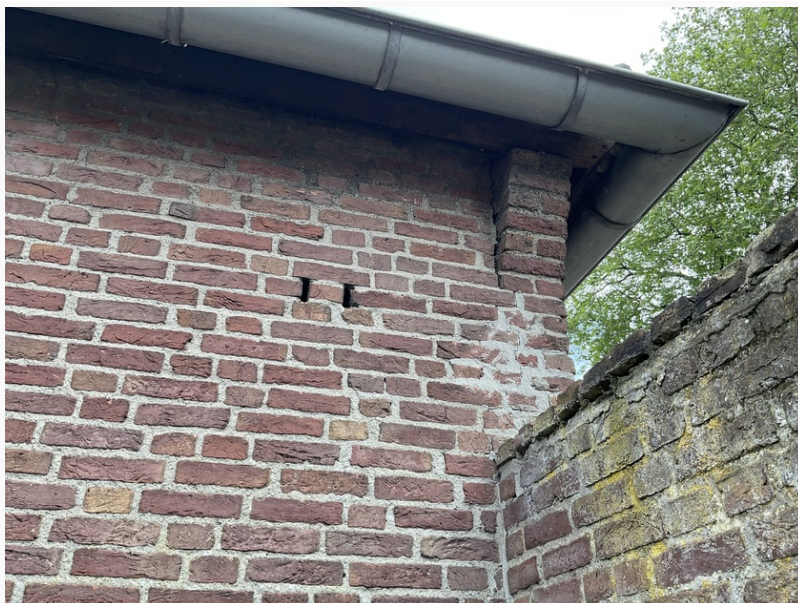
openstootvoegen voor spouwventilatie  
(Tim van Ballekom op 03 juni 2024 16:10)

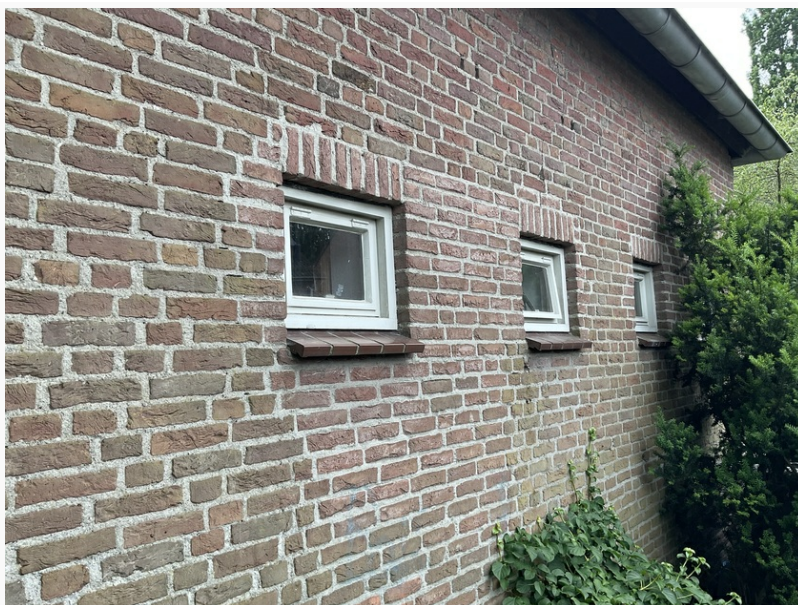
kozijnen later aangebracht  
(Tim van Ballekom op 03 juni 2024 16:10)

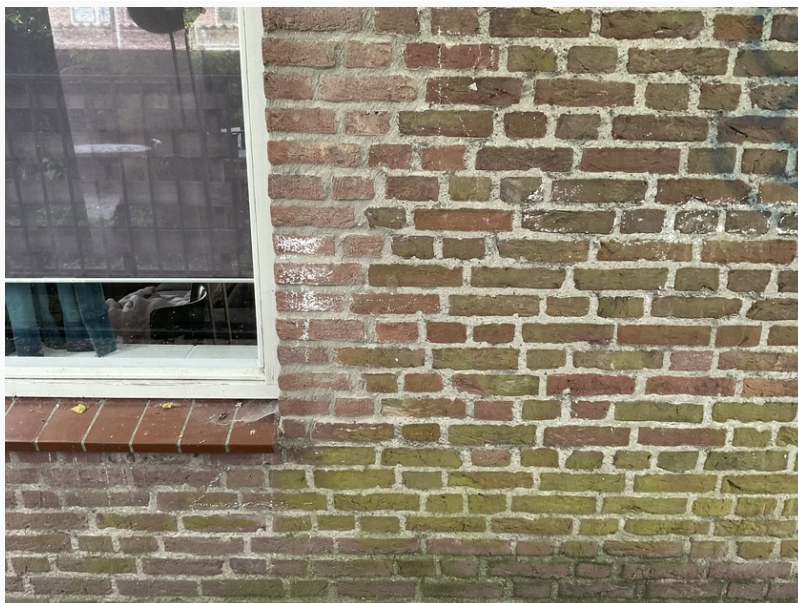
ingetand metselwerk langs  
(Tim van Ballekom op 03 juni 2024 16:09)

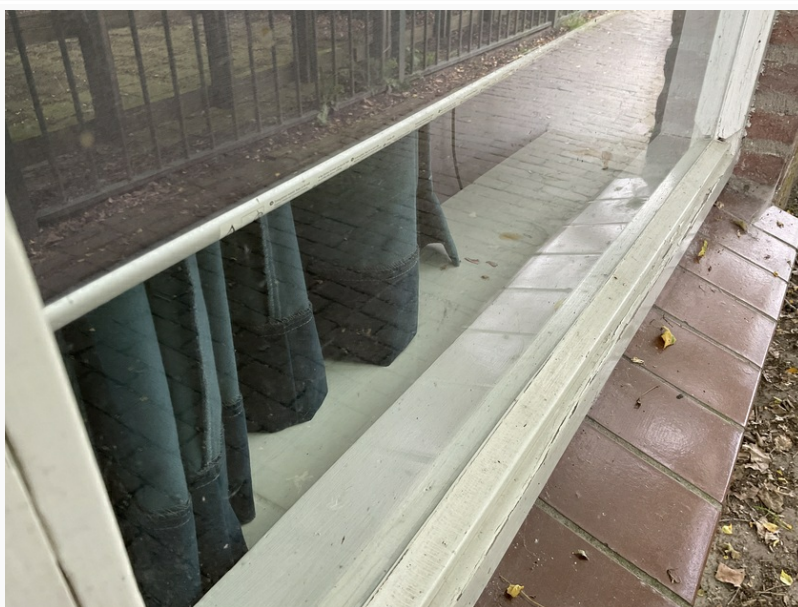
overal enkel glas  
(Tim van Ballekom op 03 juni 2024 16:08)

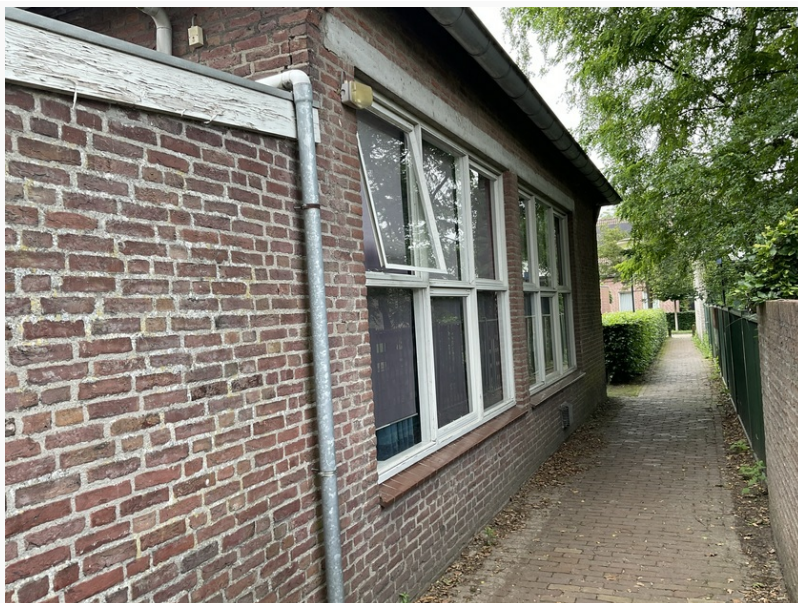
deze kozijnen zijn later aangebracht  
(Tim van Ballekom op 03 juni 2024 16:08)

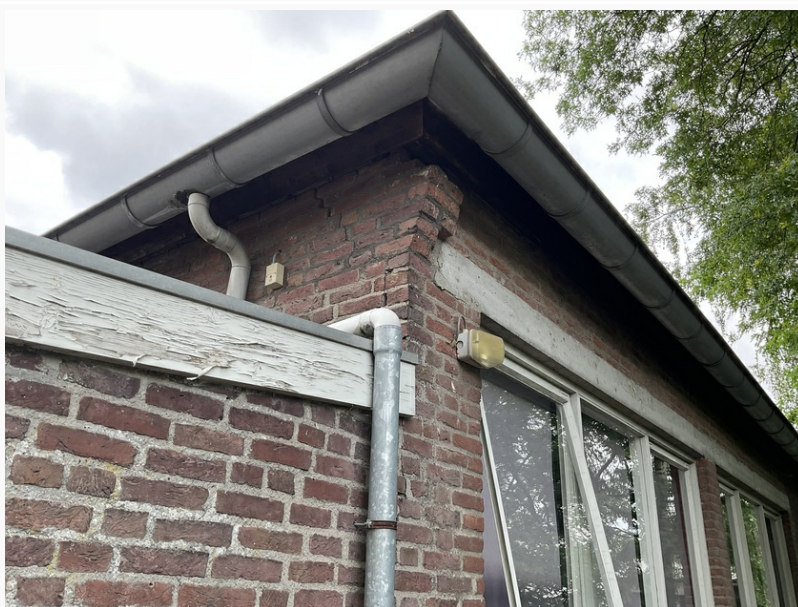
scheur en boeiboord schilderwerk slecht  
(Tim van Ballekom op 03 juni 2024 16:07)

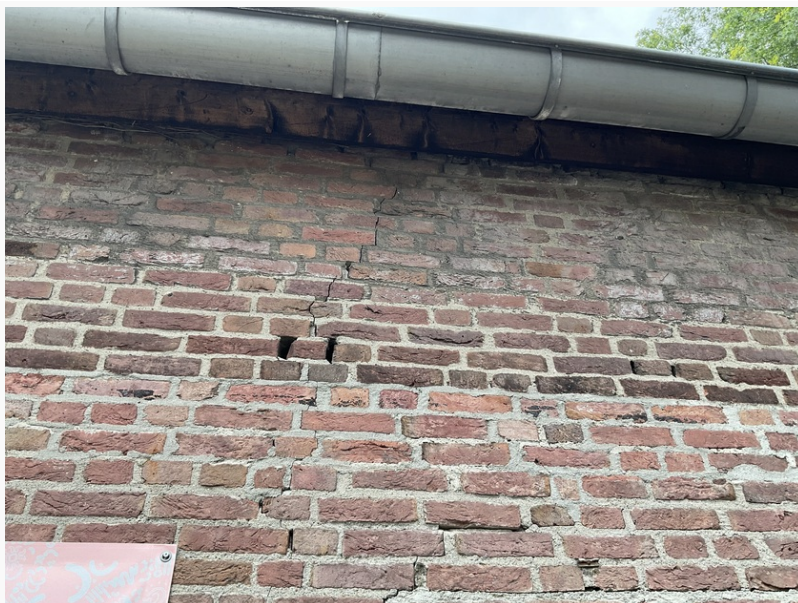
scheuren in buitengevel  
(Tim van Ballekom op 03 juni 2024 16:05)

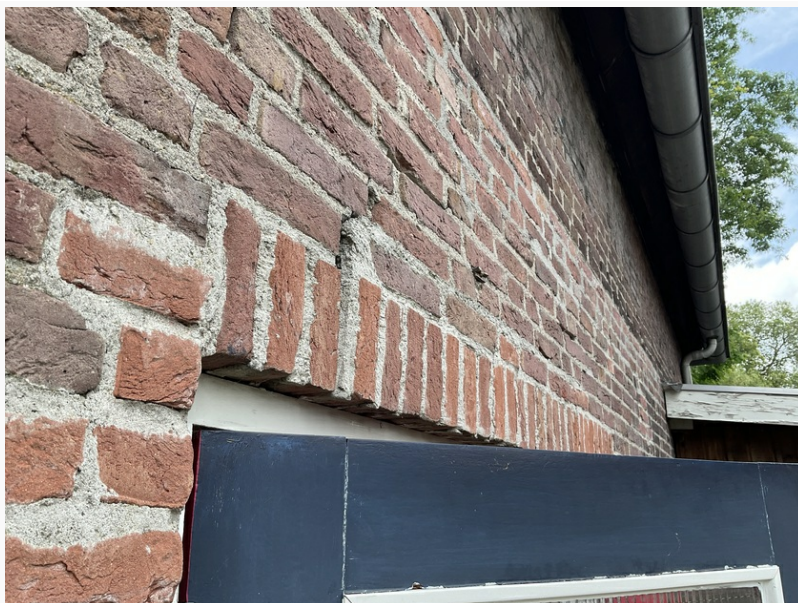
rollaag boven dubbele deur ligt los en er loopt een scheur naar boven toe  
(Tim van Ballekom op 03 juni 2024 15:56)

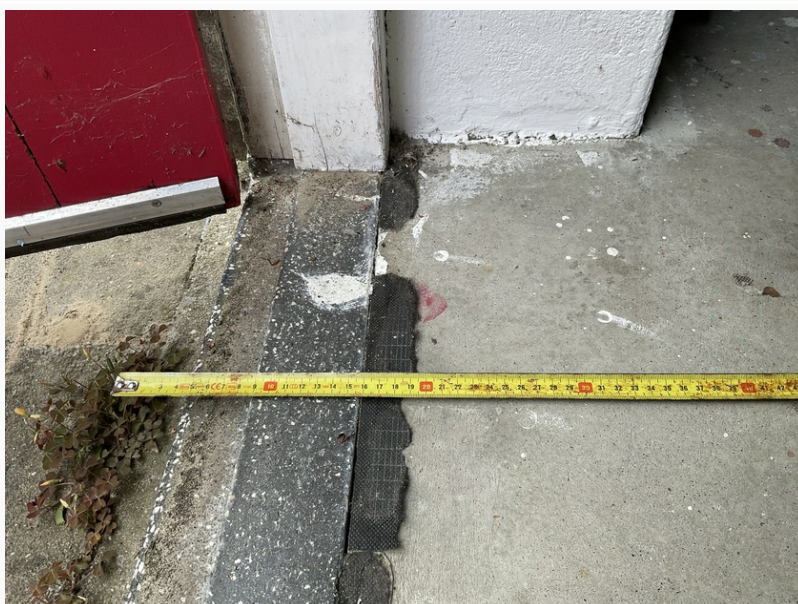
de totale dikte van de muur is 380mm. alleen t.p.v. de 2 grote raamkozijnen is de muur 270mm. het binnenblad is geen 210 mm maar 100 mm (halfsteens).

dikte van de totale muuropbouw is 380mm  
(Tim van Ballekom op 03 juni 2024 15:55)

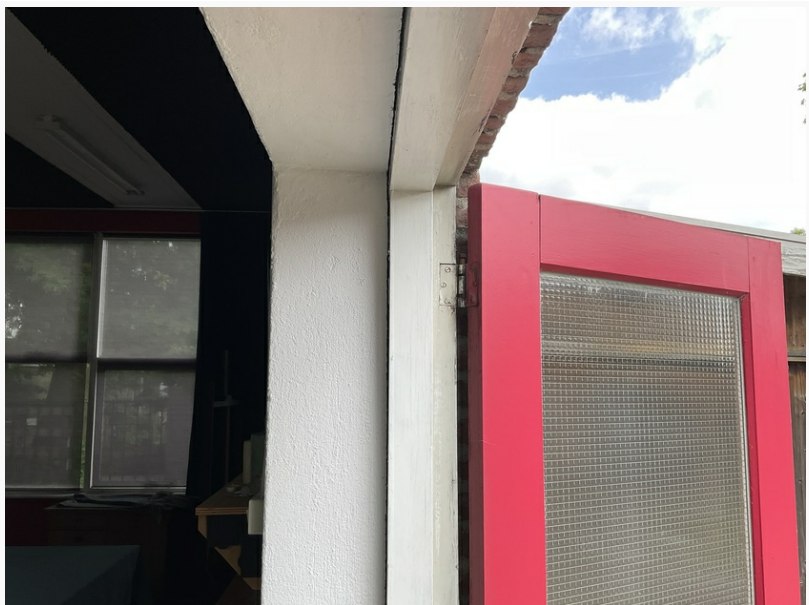
dikte van de muur, totaal 380mm  
(Tim van Ballekom op 03 juni 2024 15:55)
