- - Hanzebruggen Verkeersbrug

Rapportage NEN2767-4

projectnr. 477769
revisie 1.0
6 oktober 2022

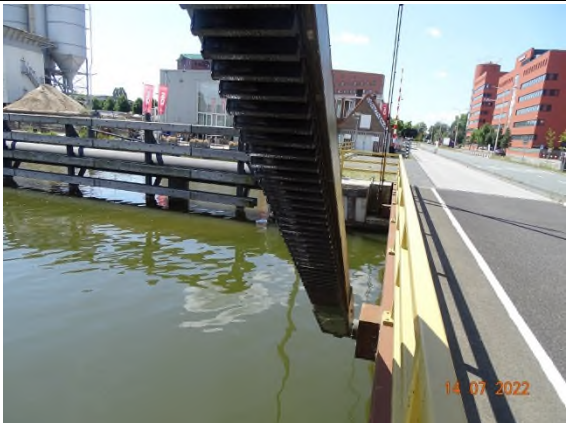
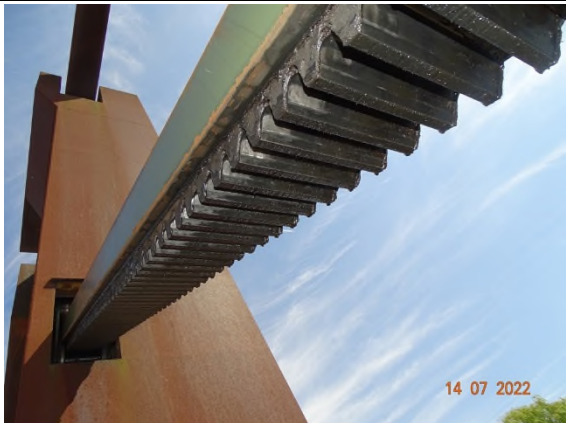
<p>14 07 2022</p></div></div>							
De tanden van de tandheugel dragen niet over de volledige breedte. Er is op maar een deel van de tanden een draagbeeld zichtbaar.							
R - Reliability (Betrouwbaarheid)	2	A - Availability (Beschikbaarheid)	4	M - Maintainability (Onderhoudbaarheid)	3	S - Safety (Veiligheid)	1
Locatie	Hameistijl Oost			Omvang	1 st		
Oorzaak	Uitvoeringsfout			(Mogelijke) gevolgen	De belasting op de tanden wordt hoger doordat ze niet over de volledige breedte dragen.

Hersteladvies	Diversen: Herstellen			Kosten	€ 2.500,-	Planjaar	2026
Kast (1292)				1	1		
Koppeling (1316)				1	1		
Reductiekast (1459)				1	1		
Rem (1460)				1	1		
Rondsel (1471)				1	1		
Schakelaar (2180)				1	1		
Schamelstel (1476)				1	1		
Tandwieloverbrenging (open) (1001)				1	1		
Aarding- en bliksembeveiligingsinstallatie (105)				2	1		
Aardelektrode (1015)				2	1

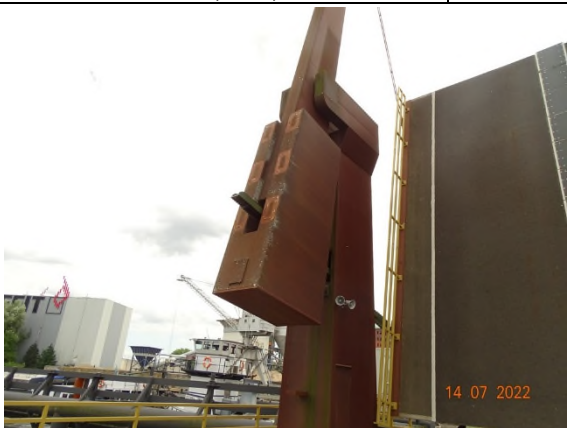
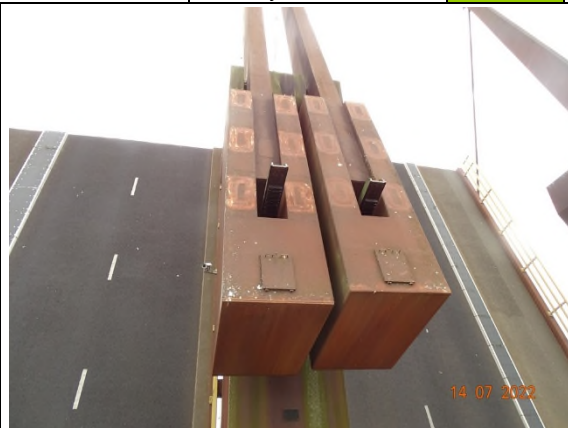
</div>								
De balanspriemen zijn niet direct zichtbaar geaard / voorzien van potentiaalvereffening.								
R - Reliability (Betrouwbaarheid)	3	A - Availability (Beschikbaarheid)	3	M - Maintainability (Onderhoudbaarheid)	2	S - Safety (Veiligheid)	1	
Locatie	Overspanning			Omvang	1 st			
Oorzaak	Niet aangebrachte voorziening			(Mogelijke) gevolgen	Blikseminslag kan niet op de juiste wijze worden afgevoerd. De kans bestaat dat er schade aan de lagers in de draaipunten ontstaat.			
Hersteladvies	Diversen: Aanbrengen ontbrekend onderdeel			Kosten	€ 400,-	Planjaar	2023	
Bekabeling (1062)							1	1

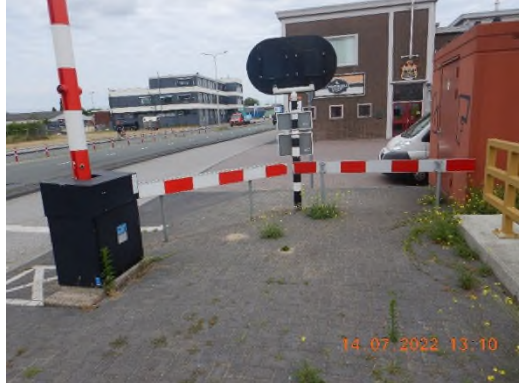
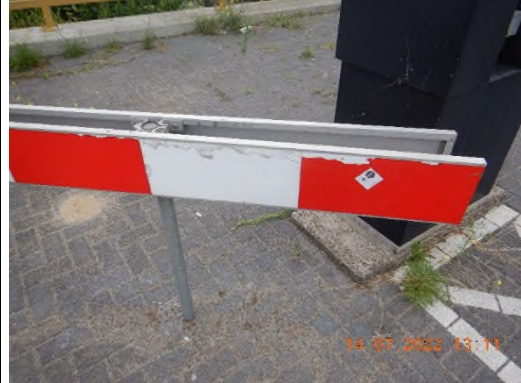
De bestickering is over een maximaal oppervlak van 0,1 vierkante meter van het schrikhek onthecht. De bestickering is nog goed zichtbaar.					
R - Reliability (Betrouwbaarheid)	1	A - Availability (Beschikbaarheid)	1	M - Maintainability (Onderhoudbaarheid)	1
Locatie	Noordoostzijde constructie		Omvang	0,1 m2	
Oorzaak	Oorzaak onbekend		(Mogelijke) gevolgen	Geen noemenswaardige gevolgen	
Hersteladvies	Extra aandacht volgende inspectie		Kosten	€ 0,-	Planjaar -

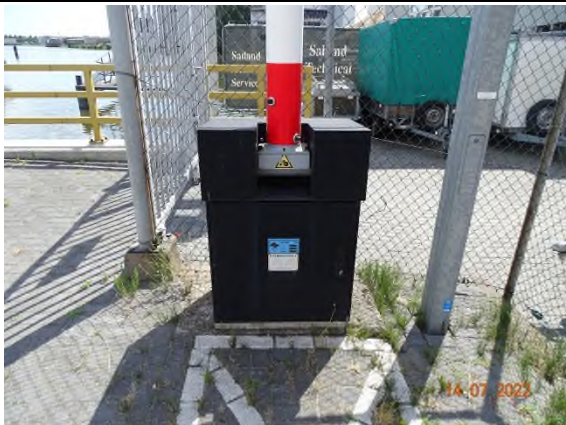
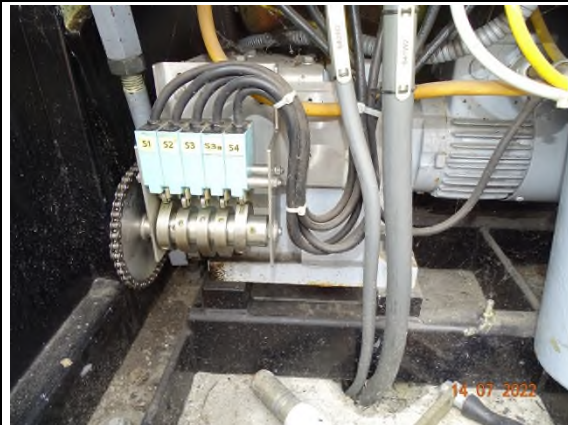
De stickers met gevaaraanduiding op de afsluitboomkasten beginnen te vervagen. T.p.v. de bewegingwerken zijn er geen gevaaraanduidingen aangebracht terwijl er onafgeschermd kettingoverbrengingen aanwezig zijn.							
R - Reliability (Betrouwbaarheid)	1	A - Availability (Beschikbaarheid)	1	M - Maintainability (Onderhoudbaarheid)	1	S - Safety (Veiligheid)	3
Locatie	Terrein			Omvang	4 st		
Oorzaak	Klimatologische invloeden, niet aangebrachte voorziening.			(Mogelijke) gevolgen	Kans dat personen worden gegrepen tijdens onderhoudswerk of dat passanten beknelt raken.		
Hersteladvies	Diversen: Aanbrengen ontbrekend onderdeel			Kosten	€ 120.-	Planjaar	2023

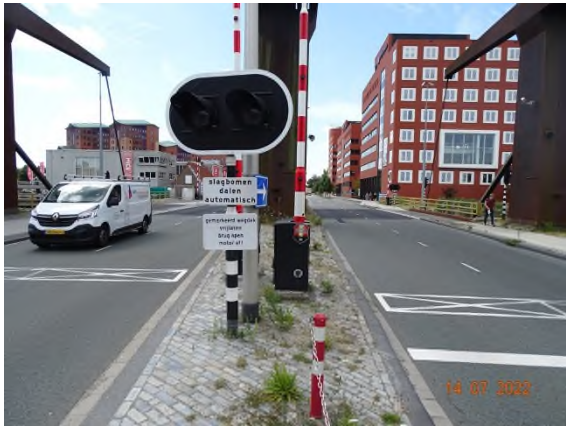
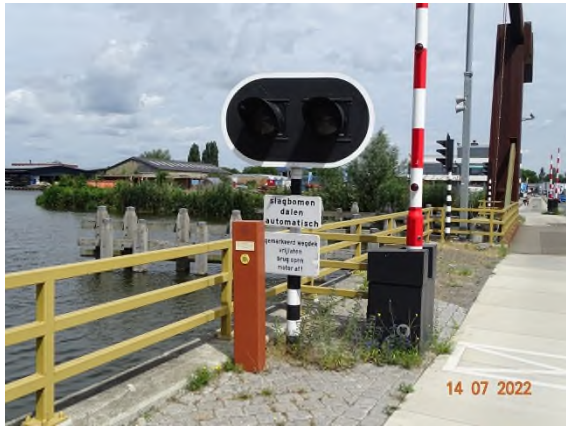
Het bord "Bij belsignaal brug vrijmaken" ontbreekt. Het bord J15 (beweegbare brug) ontbreekt. De bebording aan de zuid-oostzijde is slecht leesbaar doordat het achter een hek staat.							
R - Reliability (Betrouwbaarheid)	1	A - Availability (Beschikbaarheid)	1	M - Maintainability (Onderhoudbaarheid)	1	S - Safety (Veiligheid)	3
Locatie	Terrein			Omvang	5 st		
Oorzaak	Niet aangebrachte voorziening			(Mogelijke) gevolgen	Omstanders worden er niet op geattendeerd dat ze de brug moeten vrijmaken als deze gaat bewegen. Weggebruikers worden er niet op gewezen dat ze een beweegbare brug naderen.		
Hersteladvies	Diversen: Aanbrengen ontbrekend onderdeel			Kosten	€ 1.500,-	Planjaar	2023

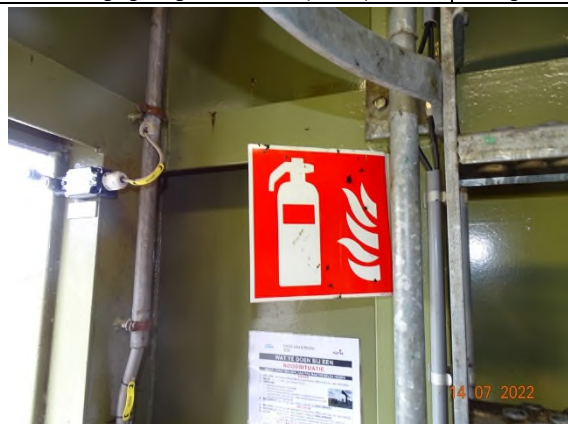
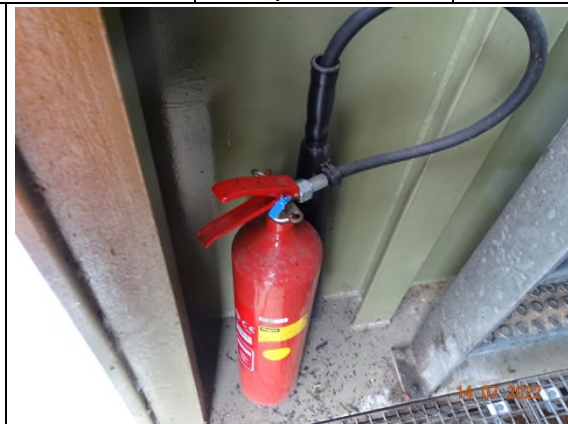
De brandblussers zijn niet opgehangen en/of het bijbehorende pictogram ontbreekt.

R - Reliability (Betrouwbaarheid)	1	A - Availability (Beschikbaarheid)	1	M - Maintainability (Onderhoudbaarheid)	1	S - Safety (Veiligheid)	1
Locatie	Gebouw 25 - 27			Omvang	1 st		
Oorzaak	Uitvoeringsfout			(Mogelijke) gevolgen	Tijdverlies bij het reageren op een calamiteit		
Hersteladvies	Diversen: Herstellen			Kosten	€ 100,-	Planjaar	2023

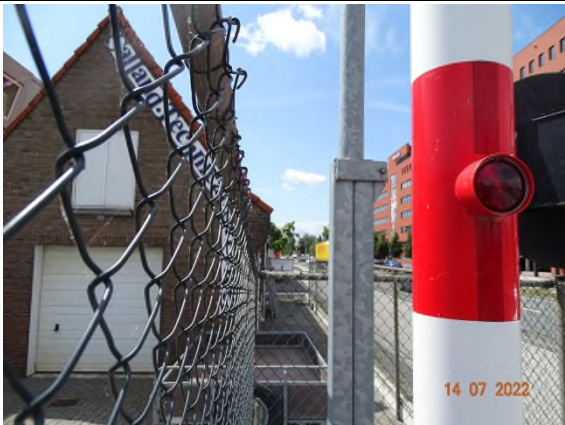
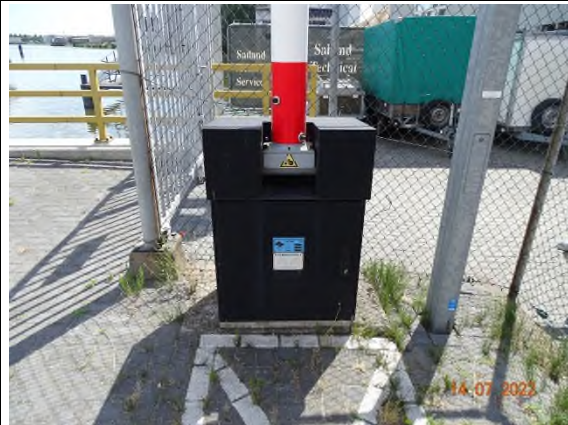
</div></div>							
De kantelmast (mast 1) aan de zuid-oostzijde kan niet worden gekanteld. Aan een zijde staat een hekwerk. Het onderste deel van de kantelmast zit in de bestrating.							
R - Reliability (Betrouwbaarheid)	2	A - Availability (Beschikbaarheid)	3	M - Maintainability (Onderhoudbaarheid)	2	S - Safety (Veiligheid)	1
Locatie	Terrein			Omvang	1 st		
Oorzaak	Uitvoeringsfout			(Mogelijke) gevolgen	Voor onderhoud aan de camera's kan de mast niet direct worden gekanteld.		
Hersteladvies	Diversen: Herstellen			Kosten	€ 1.500,-	Planjaar	2026

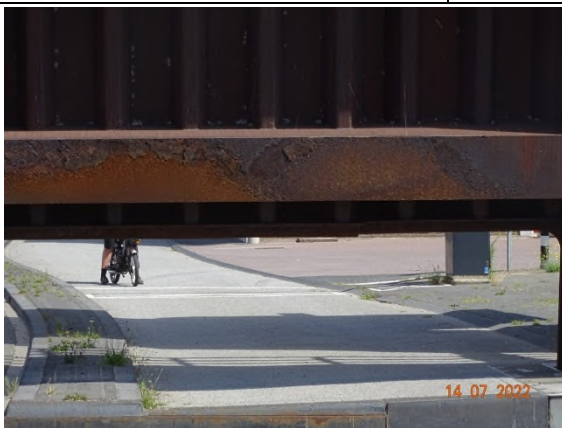
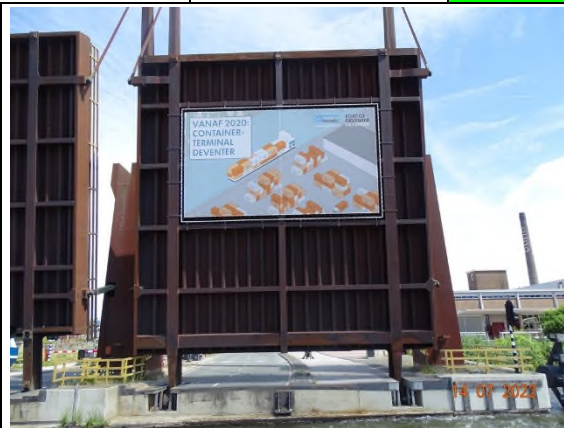
<p>14.07.2022</p></div></div>							
De voor- en achterhar vertonen matige corrosie met materiaalafname.							
R - Reliability (Betrouwbaarheid)	1	A - Availability (Beschikbaarheid)	4	M - Maintainability (Onderhoudbaarheid)	2	S - Safety (Veiligheid)	1
Locatie	Zuidzijde constructie			Omvang	10 m2		
Oorzaak	Klimatologische invloeden			(Mogelijke) gevolgen	Op den duur zal de corrosie toenemen en zal de levensduur van het onderdeel verminderen.		
Hersteladvies	Extra aandacht volgende inspectie			Kosten	€ 0,-	Planjaar	-
Hameistijl (-poort) (1238)				2	1

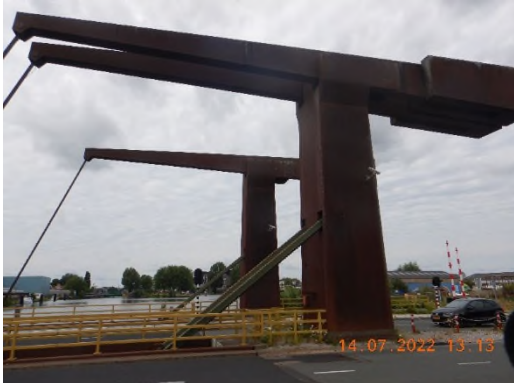
De hameistijlen zijn plaatselijk begroeid met algen.							
R - Reliability (Betrouwbaarheid)	1	A - Availability (Beschikbaarheid)	1	M - Maintainability (Onderhoudbaarheid)	1	S - Safety (Veiligheid)	1
Locatie	Noordzijde constructie			Omvang	1 st		
Oorzaak	Klimatologische invloeden			(Mogelijke) gevolgen	Het gebrek heeft enkel invloed op de esthetische waarde van het bouwdeel.		
Hersteladvies	Valt onder cyclische maatregel			Kosten	€ 0,-	Planjaar	2023
Gebrek	Belang	Intensiteit	Omvang	Conditie	Verzorging		
12 Corrosie, uniform (G-037)	Serius	Gevorderd stadium	Regelmatig 10-30%	2

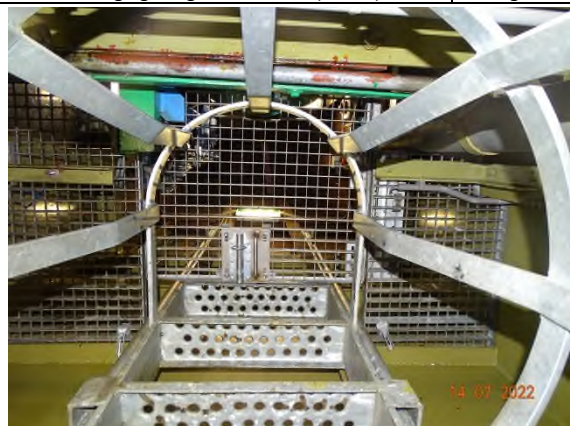
Nabij de doorgang in de tussenvloer vernauwd de kooi tot 46 cm. Hierdoor is het lastig om de tussenvloer te bereiken. Wettelijke eis is een kooi met een minimale diameter van 50 cm.

R - Reliability (Betrouwbaarheid)	1	A - Availability (Beschikbaarheid)	1	M - Maintainability (Onderhoudbaarheid)	1	S - Safety (Veiligheid)	3
Locatie	Gebouw 25 en 26			Omvang	1 st		
Oorzaak	Ontwerpfout			(Mogelijke) gevolgen	Tijdens een calamiteit kan de ruimte minder snel worden verlaten.		
Hersteladvies	Diversen: Vervangen			Kosten	€ 2.500,-	Planjaar	2023

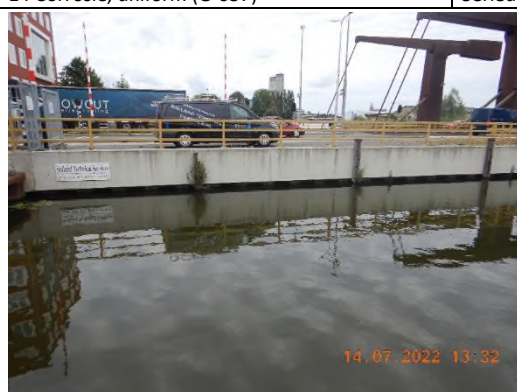
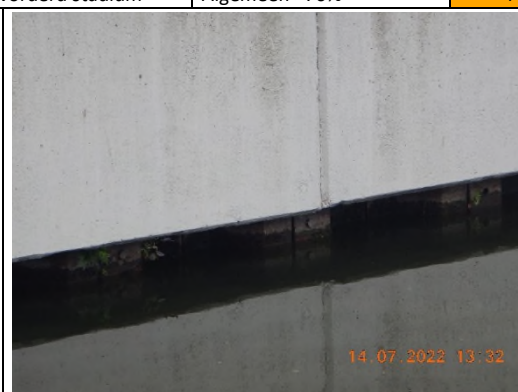
De conservering is van de damwanden onthecht en de damwanden vertonen matig tot zware corrosie. De damwanden naast het westelijke sluishoofd vertonen circa 1 millimeter materiaalafname van het staal.

R - Reliability (Betrouwbaarheid)	1	A - Availability (Beschikbaarheid)	4	M - Maintainability (Onderhoudbaarheid)	2	S - Safety (Veiligheid)	1
Locatie	Oostzijde verkeersbrug Hanzeweg			Omvang	20 m2		
Oorzaak	Klimatologische invloeden			(Mogelijke) gevolgen	Op den duur zal de de corrosie toenemen en zal de levensduur van het onderdeel verminderen.		
Hersteladvies	Extra aandacht volgende inspectie			Kosten	€ 0,-	Planjaar	-

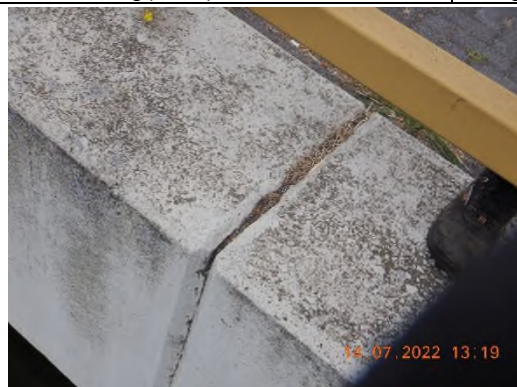
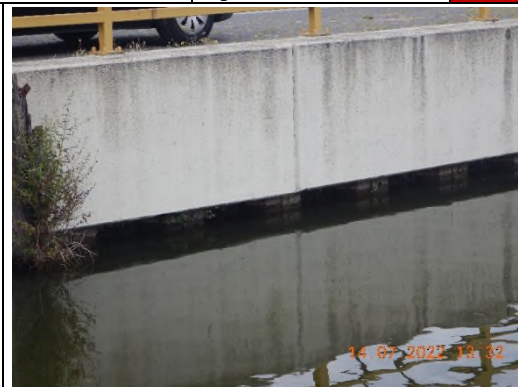
De kitvoegafdichtingen zijn verouderd en grotendeels onthecht van de voegen. Tussen een aantal dilatatievoegen groeit onkruid.

Noordwestelijke deksloof: 1,5 meter

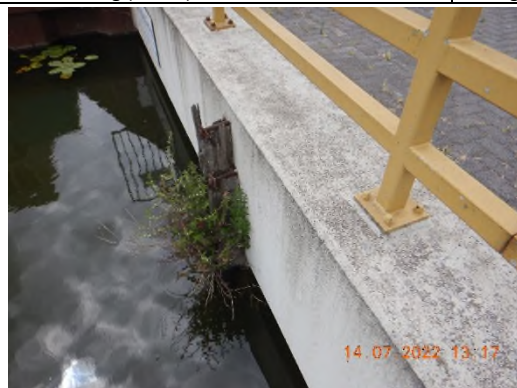
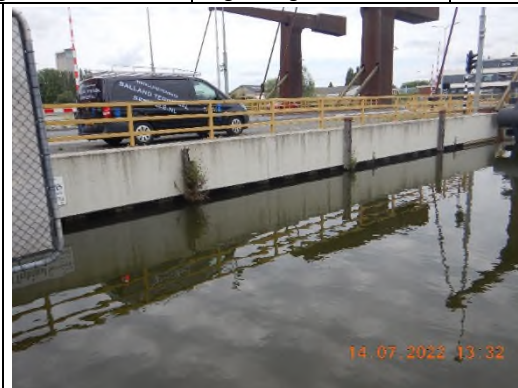
De bovenzijde van de deksloof is structureel vervuild met zand en algen.

R - Reliability (Betrouwbaarheid)	1	A - Availability (Beschikbaarheid)	1	M - Maintainability (Onderhoudbaarheid)	1	S - Safety (Veiligheid)	1
Locatie	Bovenzijde deksloof, oostzijde constructie			Omvang	100 m2		
Oorzaak	Klimatologische invloeden			(Mogelijke) gevolgen	Geen noemenswaardige gevolgen		
Hersteladvies	Valt onder cyclische maatregel			Kosten	€ 0,-	Planjaar	2023

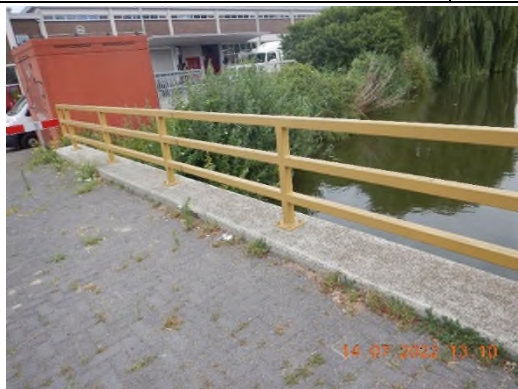
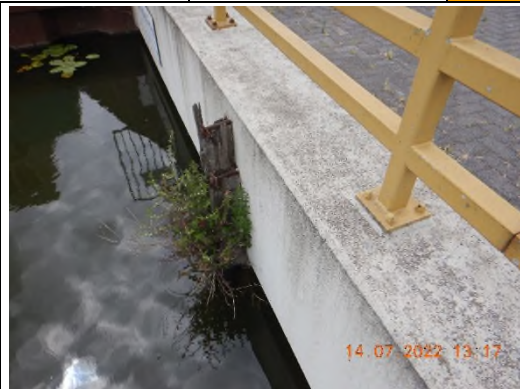
De leuningconstructies van de brug zijn structureel dof, de conservering is incidenteel onthecht en de leuning vertoont incidenteel corrosie zonder materiaalafname.					
R - Reliability (Betrouwbaarheid)	2	A - Availability (Beschikbaarheid)	3	M - Maintainability (Onderhoudbaarheid)	2
Locatie	West- en oostzijde brug		Omvang	80 m1	
Oorzaak	Klimatologische invloeden		(Mogelijke) gevolgen	Op den duur zal de de corrosie toenemen en zal de levensduur van het onderdeel verminderen.	
Hersteladvies	Diversen: Conserveren onderdelen		Kosten	€ 8.000,-	Planjaar 2026

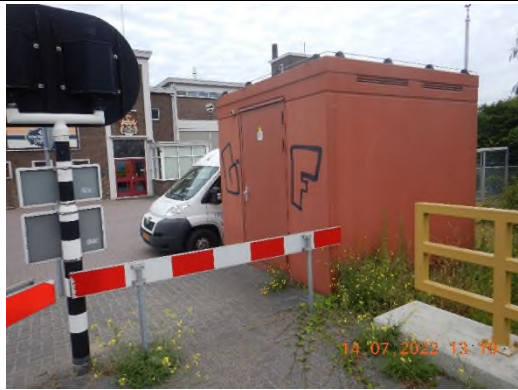
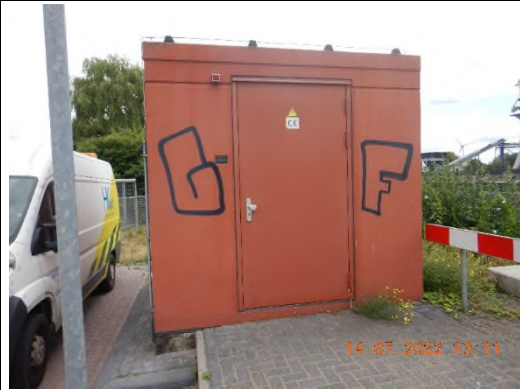
De westzijde van het elektriciteitshuisje vertoont circa 2 vierkante meter niet-aanstootgevende graffiti.					
R - Reliability (Betrouwbaarheid)	1	A - Availability (Beschikbaarheid)	1	M - Maintainability (Onderhoudbaarheid)	1
Locatie	Noordoostzijde van de constructie		Omvang	2 m2	
Oorzaak	Vandalisme		(Mogelijke) gevolgen	Het gebrek heeft enkel invloed op de esthetische waarde van het bouwdeel.	
Hersteladvies	Valt onder cyclische maatregel		Kosten	€ 0,-	Planjaar 2023

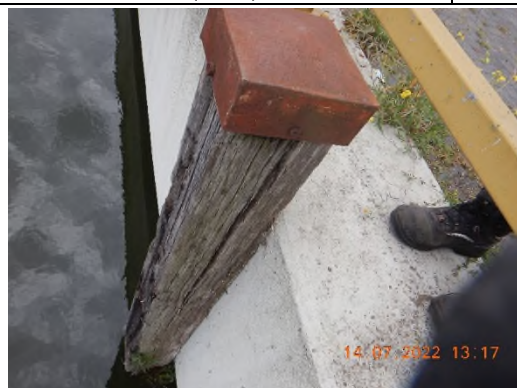
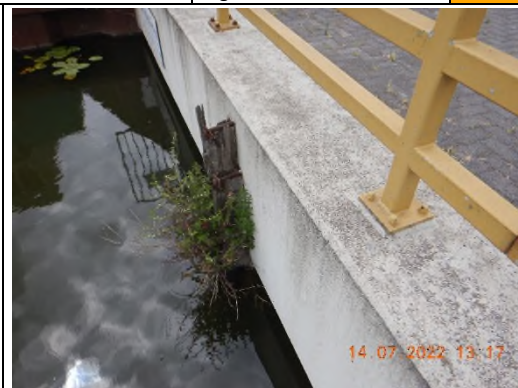
De 3 paalmutsen van de meerpalen tegen de zuidoostzijde van de constructie vertonen matige corrosie zonder significante materiaalafname. Eén van de paalmutsen ontbreekt.

R - Reliability (Betrouwbaarheid)	1	A - Availability (Beschikbaarheid)	1	M - Maintainability (Onderhoudbaarheid)	1	S - Safety (Veiligheid)	1
Locatie	Zuidoostzijde constructie			Omvang	3 st		
Oorzaak	Klimatologische invloeden			(Mogelijke) gevolgen	Het gebrek heeft enkel invloed op de esthetische waarde van het bouwdeel.		
Hersteladvies	Extra aandacht volgende inspectie			Kosten	€ 0,-	Planjaar	-

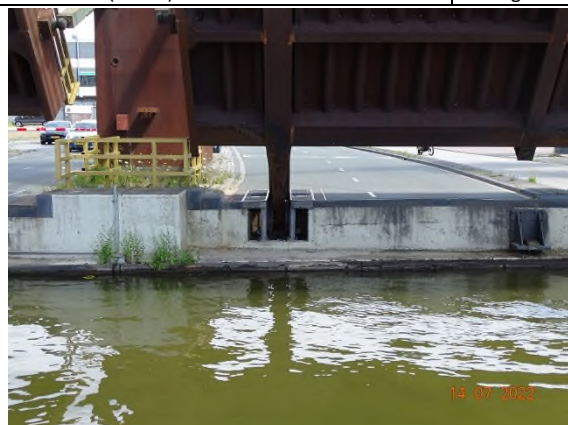
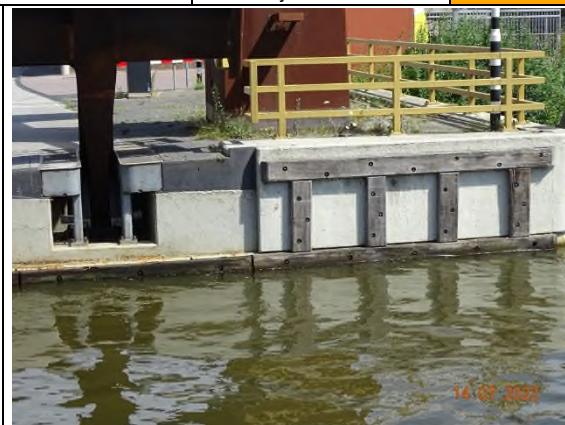
Het remmingswerk tegen de kerende constructie vertoont structureel matige houtrot. Aan de zuidoostzijde van de constructie is het bovenste gedeelte van de meerpaal afgebroken en groeien er planten uit het remmingswerk.

R - Reliability (Betrouwbaarheid)	1	A - Availability (Beschikbaarheid)	4	M - Maintainability (Onderhoudbaarheid)	2	S - Safety (Veiligheid)	1
Locatie	Noord- en zuidzijde constructie			Omvang	30 m1		
Oorzaak	Klimatologische invloeden			(Mogelijke) gevolgen	De achterliggende bouwdeelen zijn nu minder goed beschermd tegen aanvaring.		
Hersteladvies	Diversen: Herstellen			Kosten	€ 18.000,-	Planjaar	2030

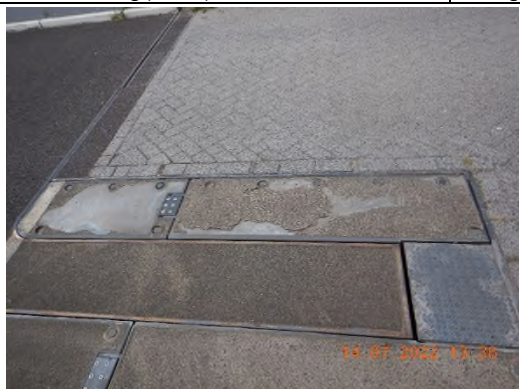
De slijtlaag ter plaatse van het beëindigingsprofiel van de brug vertoont circa 2 vierkante meter onthechting					
R - Reliability (Betrouwbaarheid)	2	A - Availability (Beschikbaarheid)	1	M - Maintainability (Onderhoudbaarheid)	2
Locatie	Noordoostzijde constructie		Omvang	2 m2	
Oorzaak	Mechanische invloeden		(Mogelijke) gevolgen	Op den duur zullen gladde delen ontstaan op de rijbaan. Tevens zijn onderliggende onderdelen minder goed beschermd tegen klimatologisch en mechanische invloeden.	
Hersteladvies	Valt onder cyclische maatregel		Kosten	€ 0,-	Planjaar 2023

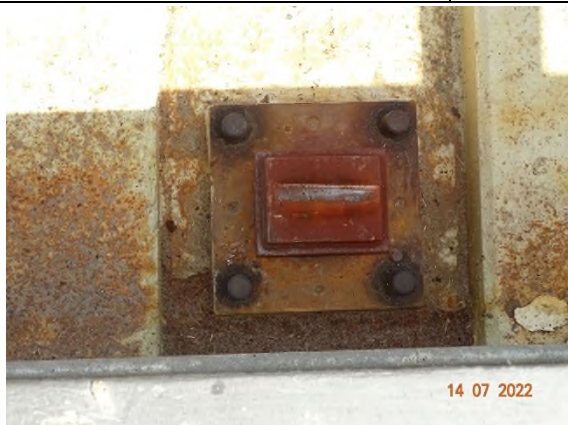
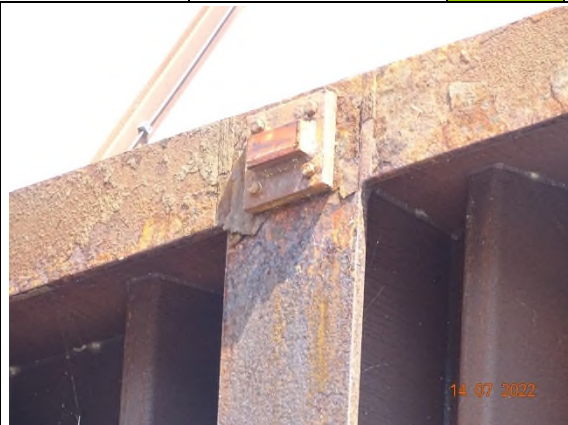
De oplegblokken vertonen ter plaatse van het contactoppervlak matige corrosie met lichte materiaalafname.					
R - Reliability (Betrouwbaarheid)	1	A - Availability (Beschikbaarheid)	2	M - Maintainability (Onderhoudbaarheid)	2
Locatie	Zuidzijde constructie		Omvang	2 st	
Oorzaak	Klimatologische invloeden		(Mogelijke) gevolgen	Op den duur zal de corrosie toenemen en zal de levensduur van het onderdeel verminderen.	
Hersteladvies	Extra aandacht volgende inspectie		Kosten	€ 0,-	Planjaar -

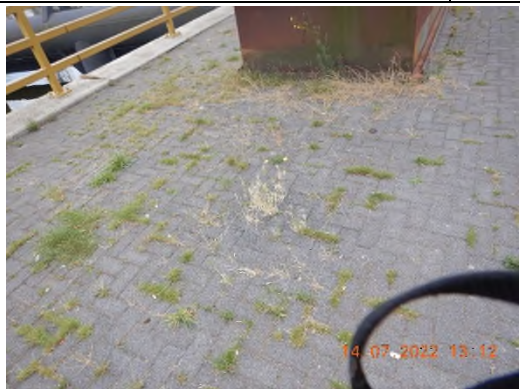
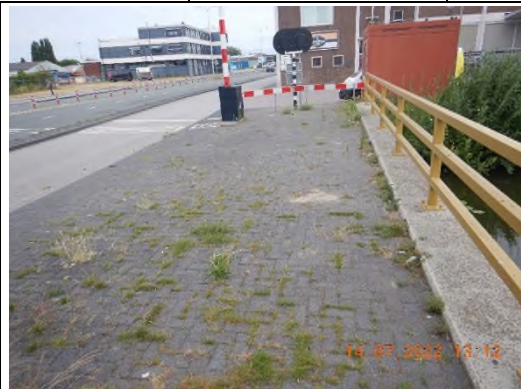
De elementenverharding van het voetpad vertoont structureel onkruidgroei.					
R - Reliability (Betrouwbaarheid)	3	A - Availability (Beschikbaarheid)	2	M - Maintainability (Onderhoudbaarheid)	1
Locatie	Oostzijde verkeersbrug Hanzeweg		Omvang	100 m2	
Oorzaak	Klimatologische invloeden		(Mogelijke) gevolgen	Bij toename kan de onkruidgroei hinderlijk worden voor voetgangers en fietsers.	
Hersteladvies	Verwijderen onkruid		Kosten	€ 860,-	Planjaar 2023

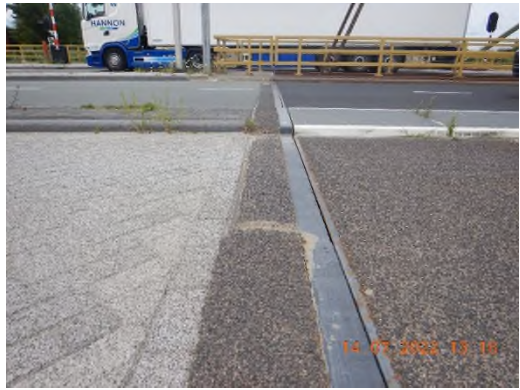
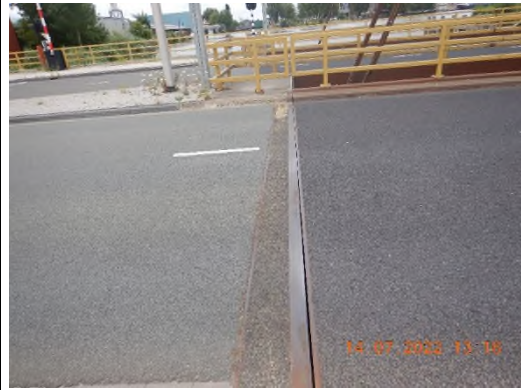
De voegovergang en het brugdek sluiten bijna op elkaar aan en hebben een kier van slechts 3 millimeter.					
R - Reliability (Betrouwbaarheid)	1	A - Availability (Beschikbaarheid)	3	M - Maintainability (Onderhoudbaarheid)	2
Locatie	Zuidzijde constructie		Omvang	13 m1	
Oorzaak	Klimatologische invloeden		(Mogelijke) gevolgen	Tijdens hete omstandigheden kunnen het dek en de voegovergang gaan knellen.	
Hersteladvies	Extra aandacht volgende inspectie		Kosten	€ 0,-	Planjaar -

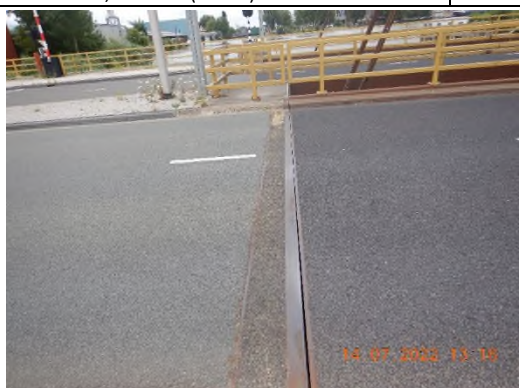
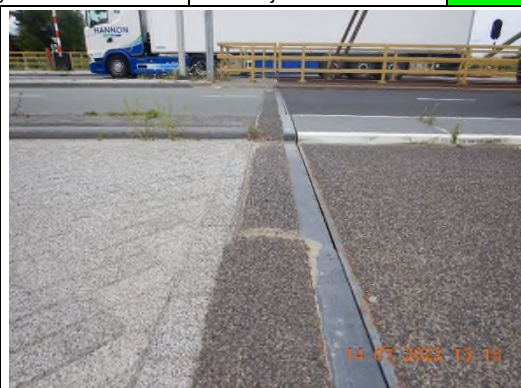
Het rij-ijzer vertoont lokaal lichte corrosie zonder materiaalafname.

R - Reliability (Betrouwbaarheid)	1	A - Availability (Beschikbaarheid)	4	M - Maintainability (Onderhoudbaarheid)	2	S - Safety (Veiligheid)	1
Locatie	Zuidzijde constructie			Omvang	13 m1		
Oorzaak	Klimatologische invloeden			(Mogelijke) gevolgen	Op den duur zal de corrosie toenemen en zal de levensduur van het onderdeel verminderen.		
Hersteladvies	Extra aandacht volgende inspectie			Kosten	€ 0,-	Planjaar	-

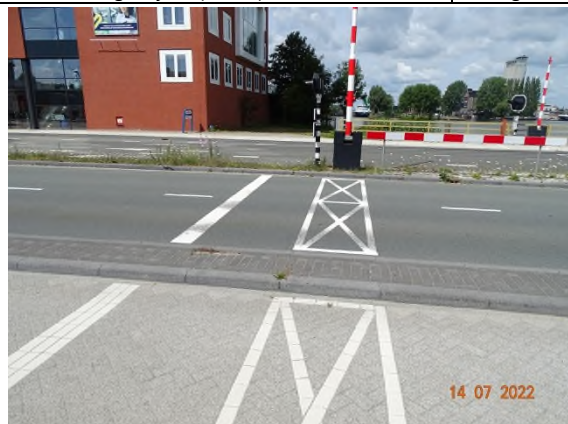
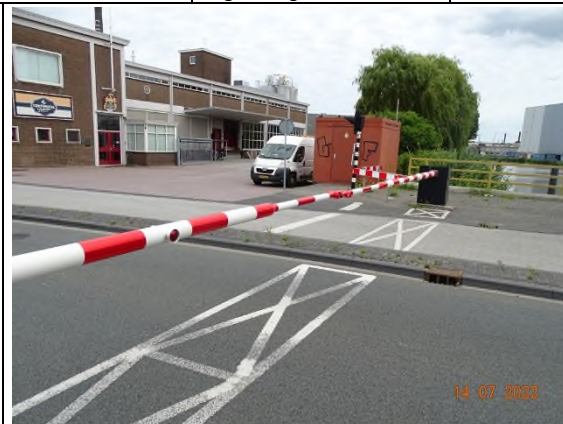
De stopstrepen zijn niet op de voorgeschreven afstand voor de stopseinen aangebracht. De markering van de kruisen t.p.v. de afsluitbomen begint te vervangen en is niet overal op de juiste plek aangebracht.

R - Reliability (Betrouwbaarheid)	2	A - Availability (Beschikbaarheid)	1	M - Maintainability (Onderhoudbaarheid)	2	S - Safety (Veiligheid)	2
Locatie	Terrein			Omvang	12 st		
Oorzaak	Niet juist aangebracht, verkeersbelasting			(Mogelijke) gevolgen	Weggebruikers bevinden zich op gevaarlijke plekken tijdens een brugbeweging.		
Hersteladvies	Aanbrengen markering			Kosten	€ 4.080,-	Planjaar	2023

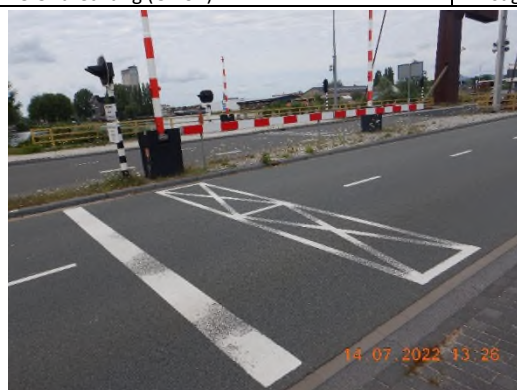
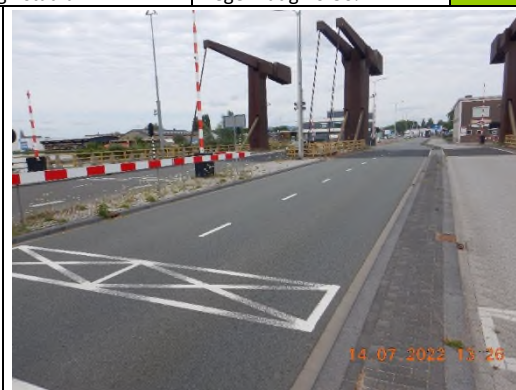
De wegmarkering op het wegdek vertoont plaatselijk onthechting.
