## - - Hanzebruggen Spoorbrug

### Rapportage NEN2767-4

projectnr. 477769  
revisie 1.0  
6 oktober 2022

Gemeente Deventer  
Grote Kerkhof 1  
7400 GC Deventer

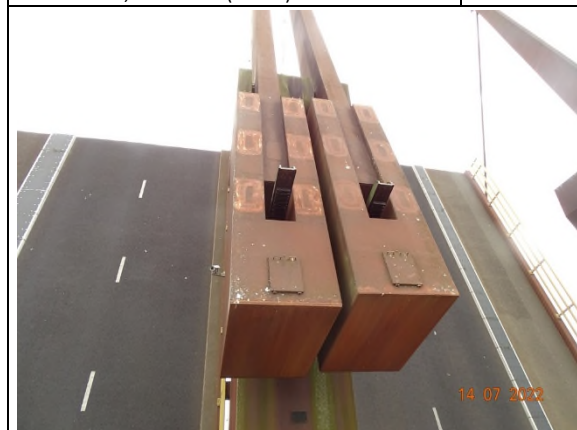
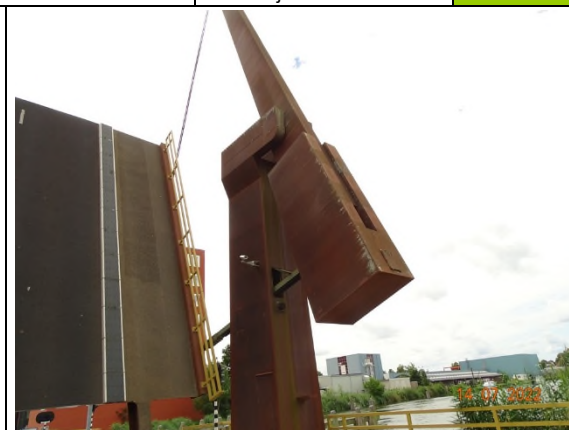
Gebrek	Belang	Intensiteit	Omvang	Conditie	Verzorging
1 Onderdeel, ontbreekt (G-048)	Serius	Eindstadium	Plaatselijk 2-10%	2

De balanspriemen zijn niet direct zichtbaar geaard / voorzien van potentiaalvereffening.					
<b>R - Reliability (Betrouwbaarheid)</b>	3	<b>A - Availability (Beschikbaarheid)</b>	3	<b>M - Maintainability (Onderhoudbaarheid)</b>	2
<b>S - Safety (Veiligheid)</b>	1				
<b>Locatie</b>	Overspanning		<b>Omvang</b>	1 st	
<b>Oorzaak</b>	Niet aangebrachte voorziening		<b>(Mogelijke) gevolgen</b>	Blikseminslag kan niet op de juiste wijze worden afgevoerd. De kans bestaat dat er schade aan de lagers in de draaipunten ontstaat.	
<b>Hersteladvies</b>	Diversen: Aanbrengen ontbrekend onderdeel		<b>Kosten</b>	€ 400,-	<b>Planjaar</b> 2023

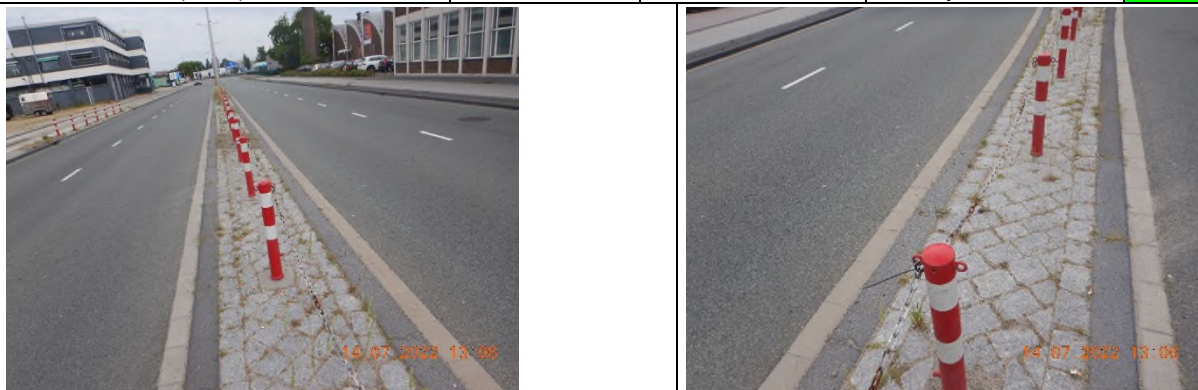
Gebrek	Belang	Intensiteit	Omvang	Conditie	Verzorging
2 Corrosie, uniform (G-037)	Serius	Gevorderd stadium	Plaatselijk 2-10%	1

De ketting van de afscheiding vertoont corrosie aan circa 70 ringen waarbij delen dreigen los te komen van de afzetpalen.					
R - Reliability (Betrouwbaarheid)	2	A - Availability (Beschikbaarheid)	2	M - Maintainability (Onderhoudbaarheid)	3
Locatie	Noordoostzijde constructie		Omvang	40 m1	
Oorzaak	Klimatologische invloeden		(Mogelijke) gevolgen	De ketting kan in zijn geheel losraken en op de straat komen te liggen waarbij deze verstrikt raakt in langsrijdende auto's	
Hersteladvies	Extra aandacht volgende inspectie		Kosten	€ 0,-	Planjaar

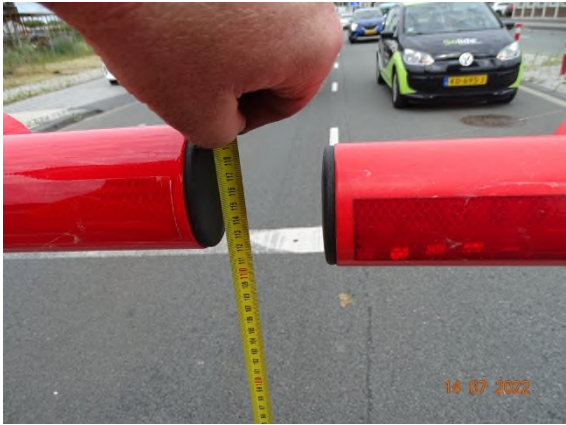
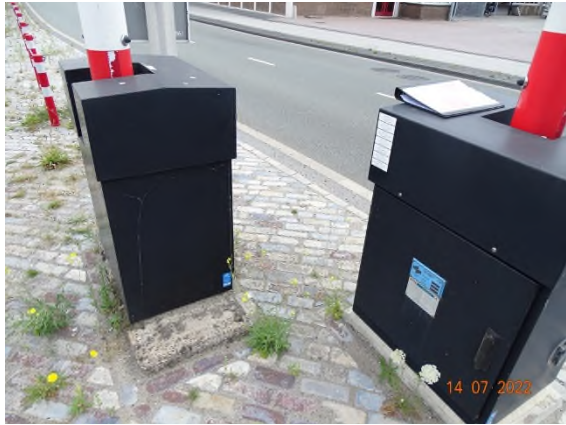
Afsluitboominstallatie (107)				3	1		
Aandrijving (1003)				1	1		
Afsluitboom (1094)				1	1		
Gebrek	Belang	Intensiteit	Omvang	Conditie	Verzorging		
3 Wet & regelgeving, voldoet niet (G-089)	Gering	Gevorderd stadium	Plaatselijk 2-10%		1

De afstand van het wegdek tot het hart van der afsluitboom, in gesloten stand, voldoet niet aan de regelgeving. In verband met zichtbaarheid behoort een afstand 900 mm ± 100 mm aangehouden te worden. De afsluitbomen sluiten niet de gehele weg af. Er is ruimte tussen de kasten, hierdoor kunnen omstanders binnen de ruimte van het beweegbare deel van de brug komen.							
R - Reliability (Betrouwbaarheid)	1	A - Availability (Beschikbaarheid)	1	M - Maintainability (Onderhoudbaarheid)	1	S - Safety (Veiligheid)	3
Locatie	Terrein			Omvang	5 st		
Oorzaak	Plaatsingsfout			(Mogelijke) gevolgen	De afsluitbomen zijn mogelijk minder goed zichtbaar. Kans op letsel doordat passanten geraakt worden door bewegende delen.

Hersteladvies	Diversen: Herstellen			Kosten	€ 5.000,-	Planjaar	2023
Afsluitboominstallatie, Algemeen (1032)				1	1		
Afsluitboomverlichting (1033)				1	1		
Bekabeling (1062)				1	1		
Kast (1292)				3	1

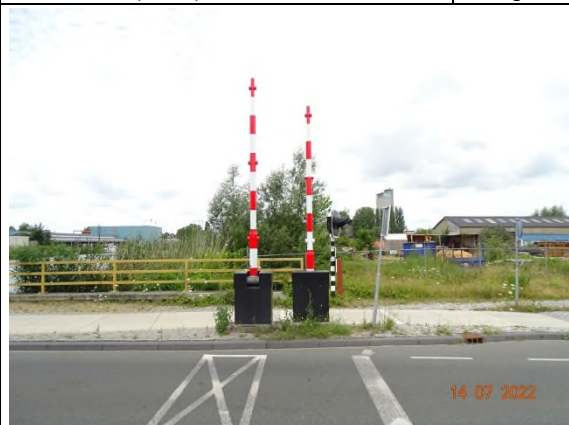
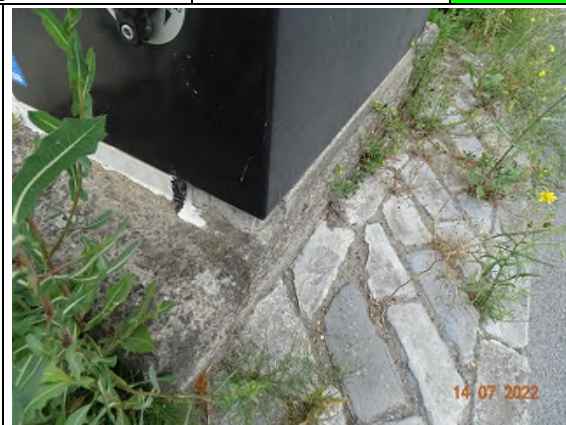
Gebrek	Belang	Intensiteit	Omvang	Conditie	Verzorging
4 Afbrokkelen (G-028)	Ernstig	Beginstadium	Incidenteel <2%	1

De ondersabeling van een afsluitboomkast (kast 2) brokkelt af.

<b>R - Reliability (Betrouwbaarheid)</b>	1	<b>A - Availability (Beschikbaarheid)</b>	1	<b>M - Maintainability (Onderhoudbaarheid)</b>	1	<b>S - Safety (Veiligheid)</b>	1
<b>Locatie</b>	Terrein			<b>Omvang</b>	1 -		
<b>Oorzaak</b>	Onbekend			<b>(Mogelijke) gevolgen</b>	Geen directe gevolgen		
<b>Hersteladvies</b>	Geen herstel noodzakelijk			<b>Kosten</b>	€ 0,-	<b>Planjaar</b>

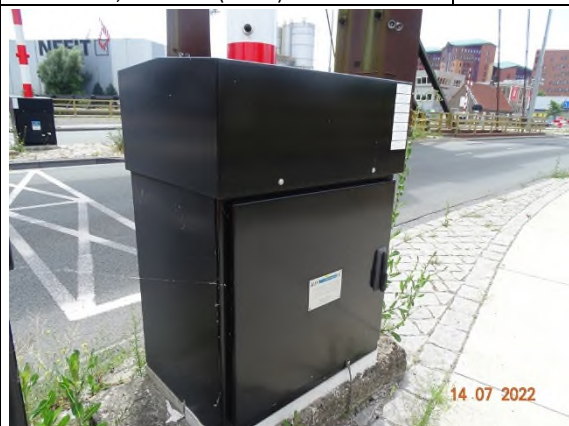
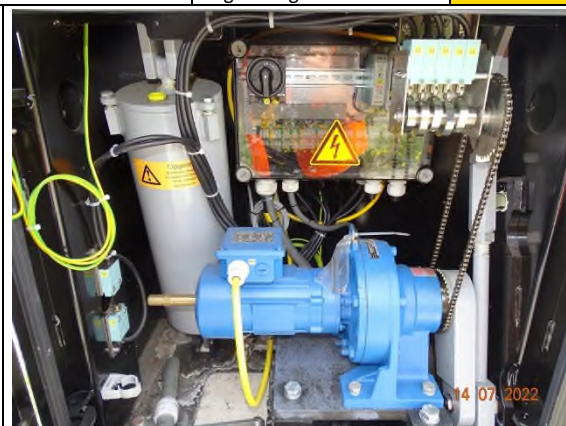
Gebrek	Belang	Intensiteit	Omvang	Conditie	Verzorging
5 Onderdeel, ontbreekt (G-048)	Serius	Eindstadium	Regelmatig 10-30%	3

De stickers met gevaaraanduiding op de afsluitboomkasten beginnen te vervagen. T.p.v. de bewegingwerken zijn er geen gevaaraanduidingen aangebracht terwijl er onafgeschermd kettingoverbrengingen aanwezig zijn.

<b>R - Reliability (Betrouwbaarheid)</b>	1	<b>A - Availability (Beschikbaarheid)</b>	1	<b>M - Maintainability (Onderhoudbaarheid)</b>	1	<b>S - Safety (Veiligheid)</b>	3
<b>Locatie</b>	Terrein			<b>Omvang</b>	5 st		
<b>Oorzaak</b>	Klimatologische invloeden, niet aangebrachte voorziening.			<b>(Mogelijke) gevolgen</b>	Kans dat personen worden gegrepen tijdens onderhoudswerk of dat passanten beknelt raken.		
<b>Hersteladvies</b>	Diversen: Aanbrengen ontbrekend onderdeel			<b>Kosten</b>	€ 150,-	<b>Planjaar</b>	2023

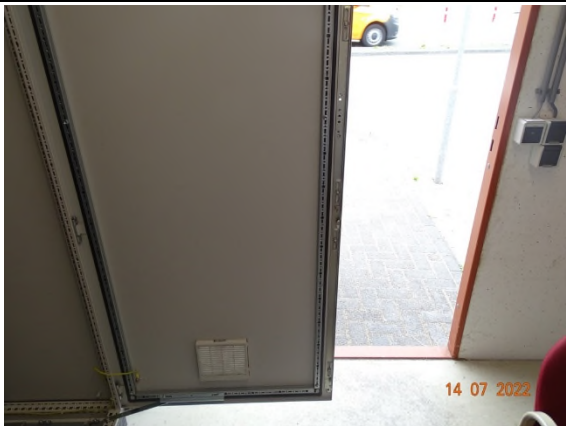
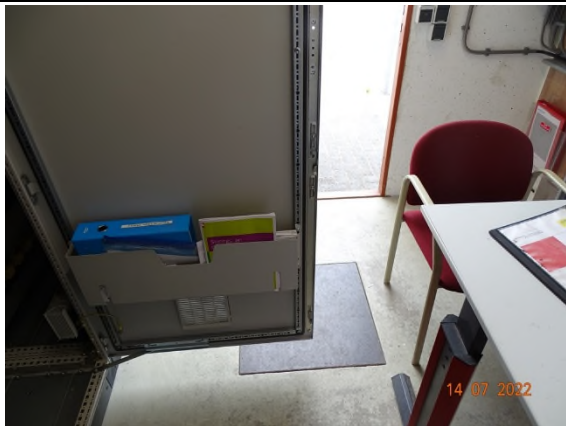
Bij geopende kastdeur is de vluchtroute naar buiten gedeeltelijk geblokkeerd. Ook het aanwezig meubilair kan de vluchtroute blokkeren.							
R - Reliability (Betrouwbaarheid)	1	A - Availability (Beschikbaarheid)	1	M - Maintainability (Onderhoudbaarheid)	1	S - Safety (Veiligheid)	3
Locatie	Gebouw 27			Omvang	1 st		
Oorzaak	Verkeerde ontwerp aanname			(Mogelijke) gevolgen	Kans op letsel doordat er bij een calamiteit onvoldoende vlucht mogelijkheden zijn.		
Hersteladvies	Diversen: Herstellen			Kosten	€ 1.000,-	Planjaar	2023
Programmable Logic Controller (PLC) (1431)				1	1

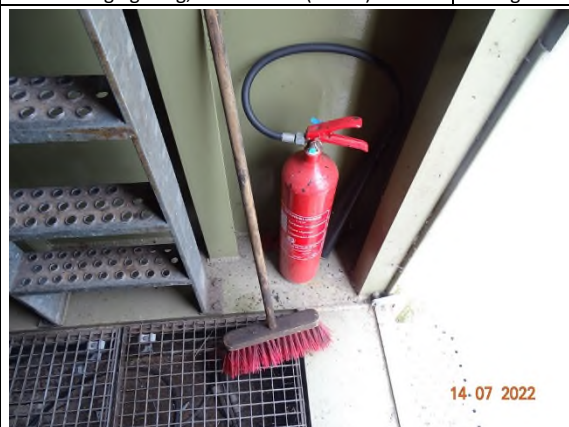
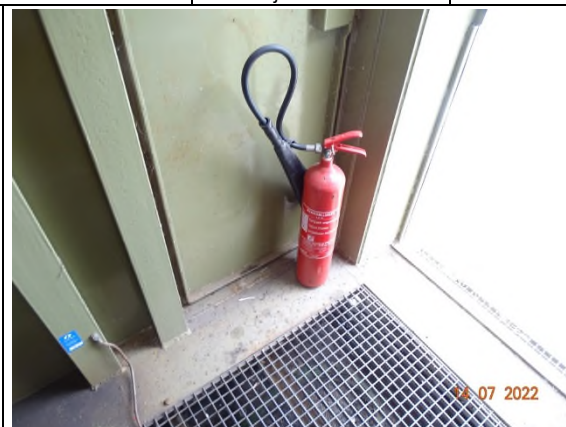
Gebrek	Belang	Intensiteit	Omvang	Conditie	Verzorging
8 Wet & regelgeving, voldoet niet (G-089)	Gering	Gevorderd stadium	Plaatselijk 2-10%		1

De brandblussers zijn niet opgehangen en/of het bijbehorende pictogram ontbreekt.

<b>R - Reliability (Betrouwbaarheid)</b>	1	<b>A - Availability (Beschikbaarheid)</b>	1	<b>M - Maintainability (Onderhoudbaarheid)</b>	1	<b>S - Safety (Veiligheid)</b>	1
<b>Locatie</b>	Gebouw 25 - 27			<b>Omvang</b>	3 st		
<b>Oorzaak</b>	Uitvoeringsfout			<b>(Mogelijke) gevolgen</b>	Tijdverlies bij het reageren op een calamiteit		
<b>Hersteladvies</b>	Diversen: Herstellen			<b>Kosten</b>	€ 300,-	<b>Planjaar</b>	2023

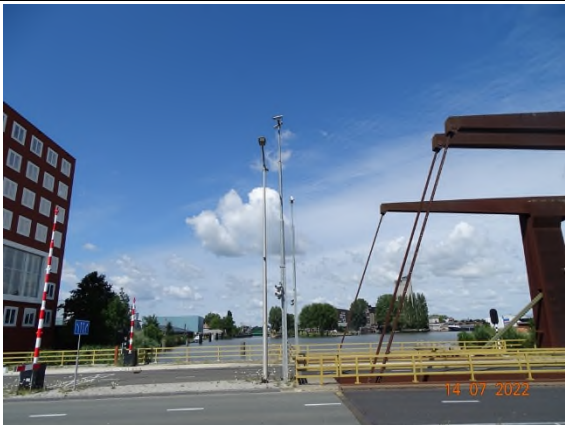
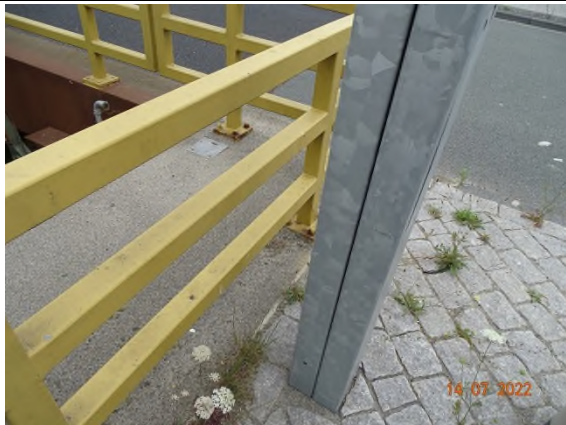
Gebrek	Belang	Intensiteit	Omvang	Conditie	Verzorging		
9 Functie, verminderd (G-041)	Serieus	Gevorderd stadium	Plaatselijk 2-10%	1			
<div>

</div>							
De kantelmast (mast 1) midden voor tussen beide bruggen in kan niet worden gekanteld. Aan een zijde staat een leuning aan de andere zijde een lichtmast. Het onderste deel van de kantelmast zit in de bestrating.							
R - Reliability (Betrouwbaarheid)	2	A - Availability (Beschikbaarheid)	3	M - Maintainability (Onderhoudbaarheid)	2	S - Safety (Veiligheid)	1
Locatie	Terrein			Omvang	1 st		
Oorzaak	Uitvoeringsfout			(Mogelijke) gevolgen	Voor onderhoud aan de camera's kan de mast niet direct worden gekanteld.		
Hersteladvies	Diversen: Herstellen			Kosten	€ 1.500,-	Planjaar	2026

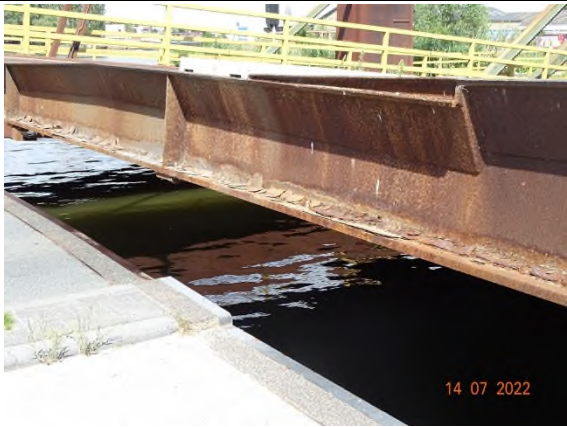
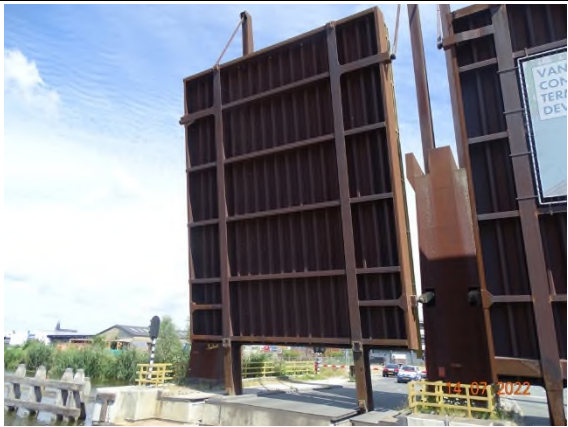
</div>							
De voorhar vertoont matige corrosie met materiaalafname.							
R - Reliability (Betrouwbaarheid)	1	A - Availability (Beschikbaarheid)	4	M - Maintainability (Onderhoudbaarheid)	2	S - Safety (Veiligheid)	1
Locatie	Zuidzijde constructie			Omvang	10 m2		
Oorzaak	Klimatologische invloeden			(Mogelijke) gevolgen	Op den duur zal de corrosie toenemen en zal de levensduur van het onderdeel verminderen.		
Hersteladvies	Extra aandacht volgende inspectie			Kosten	€ 0,-	Planjaar	-
Hameistijl (-poort) (1238)				2	1

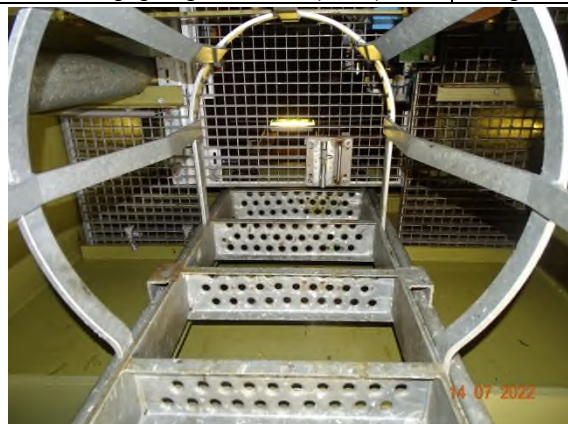
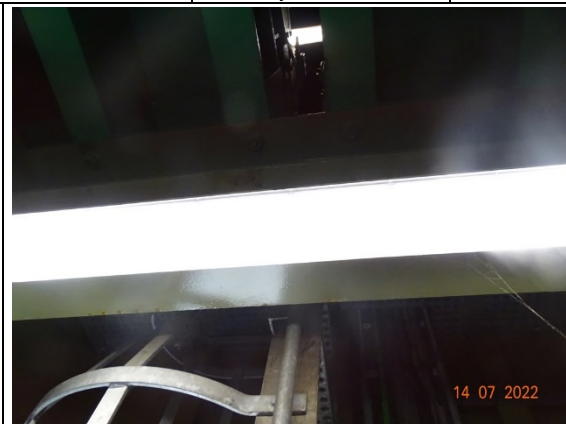
Gebrek	Belang	Intensiteit	Omvang	Conditie	Verzorging
13 Wet & regelgeving, voldoet niet (G-089)	Gering	Gevorderd stadium	Aanzienlijk 30-70%		2

Nabij de doorgang in de tussenvloer vernauwd de kooi tot 46 cm. Hierdoor is het lastig om de tussenvloer te bereiken. Wettelijke eis is een kooi met een minimale diameter van 50 cm.

<b>R - Reliability (Betrouwbaarheid)</b>	1	<b>A - Availability (Beschikbaarheid)</b>	1	<b>M - Maintainability (Onderhoudbaarheid)</b>	1	<b>S - Safety (Veiligheid)</b>	3
<b>Locatie</b>	Gebouw 25 en 26			<b>Omvang</b>	2 st		
<b>Oorzaak</b>	Ontwerpfout			<b>(Mogelijke) gevolgen</b>	Tijdens een calamiteit kan de ruimte minder snel worden verlaten.		
<b>Hersteladvies</b>	Diversen: Vervangen			<b>Kosten</b>	€ 5.000,-	<b>Planjaar</b>	2023

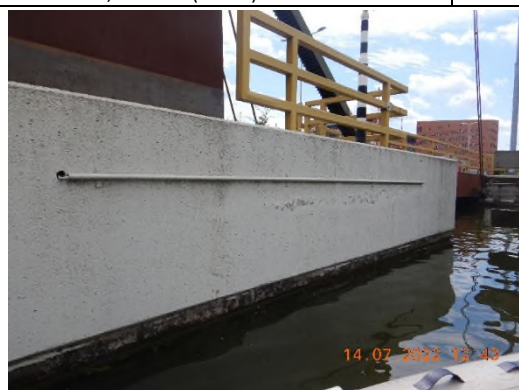
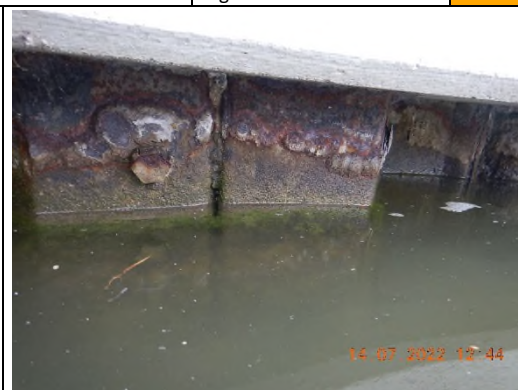
Gebrek	Belang	Intensiteit	Omvang	Conditie	Verzorging
14 Corrosie, uniform (G-037)	Serius	Gevorderd stadium	Algemeen >70%	4

De conservering is van de damwanden onthecht en de damwanden vertonen matig tot zware corrosie. De damwanden naast het westelijke sluishoofd vertonen circa 1 millimeter materiaalafname van het staal.

<b>R - Reliability (Betrouwbaarheid)</b>	1	<b>A - Availability (Beschikbaarheid)</b>	4	<b>M - Maintainability (Onderhoudbaarheid)</b>	2	<b>S - Safety (Veiligheid)</b>	1
<b>Locatie</b>	Westzijde Hanzespoorbrug			<b>Omvang</b>	20 m2		
<b>Oorzaak</b>	Klimatologische invloeden			<b>(Mogelijke) gevolgen</b>	Op den duur zal de corrosie toenemen en zal de levensduur van het onderdeel verminderen.		
<b>Hersteladvies</b>	Extra aandacht volgende inspectie			<b>Kosten</b>	€ 0,-	<b>Planjaar</b>	-

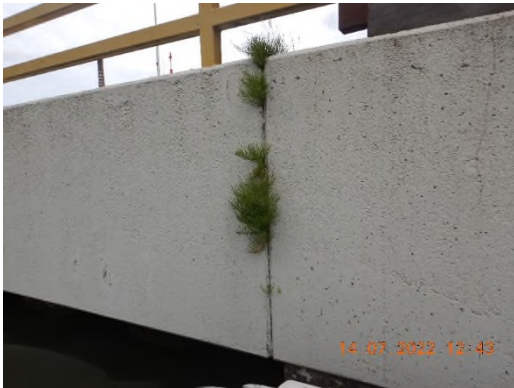
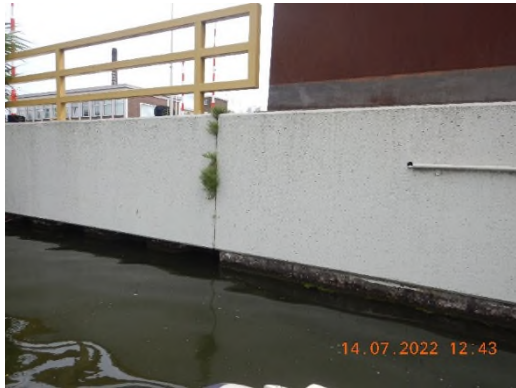
Gebrek	Belang	Intensiteit	Omvang	Conditie	Verzorging		
15 Onthechting (G-191)	Ernstig	Eindstadium	Algemeen >70%	6

De kitvoegafdichtingen zijn verouderd en grotendeels onthecht van de voegen. Tussen een aantal dilatatievoegen groeit onkruid.							
Noordwestelijke deksloof: 1,5 meter Zuidwestelijke deksloof: 2 x 1,5 meter							
R - Reliability (Betrouwbaarheid)	2	A - Availability (Beschikbaarheid)	3	M - Maintainability (Onderhoudbaarheid)	2	S - Safety (Veiligheid)	1
Locatie	Westzijde Hanzespoorbrug			Omvang	5 m1		
Oorzaak	Veroudering			(Mogelijke) gevolgen	Er kan makkelijker water en planten tussen de dilatatievoegen komen die het bouwdeel kunnen aantasten en de levensduur kunnen verminderen.		
Hersteladvies	Vervangen kitvoegafdichting/dilatatievoeg			Kosten	€ 250,-	Planjaar	2026
Sloof (1496)						2	1
Gebrek	Belang	Intensiteit	Omvang	Conditie	Verzorging		
16 Breuk (G-006)	Ernstig	Gevorderd stadium	Incidenteel <2%	1

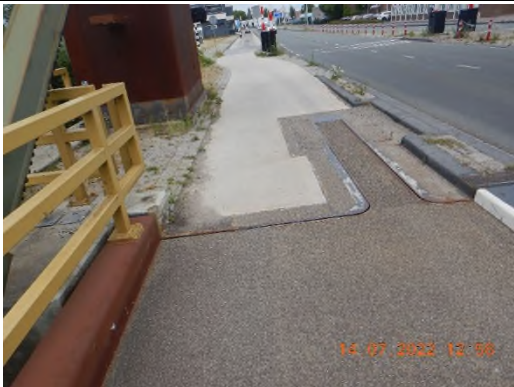
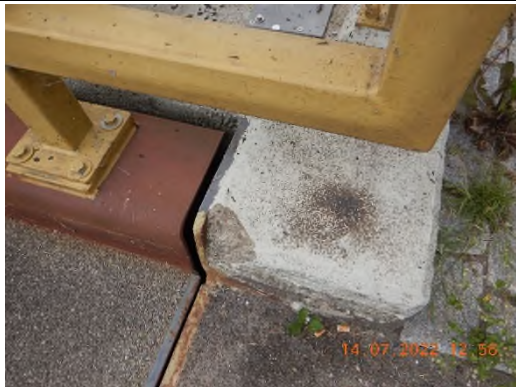
De deksloof vertoont een breuk van circa 0,2 x 0,2 meter ter plaatse van de noordwestelijke voegovergang.							
R - Reliability (Betrouwbaarheid)	4	A - Availability (Beschikbaarheid)	1	M - Maintainability (Onderhoudbaarheid)	2	S - Safety (Veiligheid)	2
Locatie	Noordwestzijde constructie			Omvang	0,1 m2		
Oorzaak	Mechanische invloeden			(Mogelijke) gevolgen	Weggebruikers kunnen zich verwonden aan de scherpe delen.		
Hersteladvies	Betonreparatie, saneren (0 - 0.25 m2)			Kosten	€ 258,-	Planjaar	2026

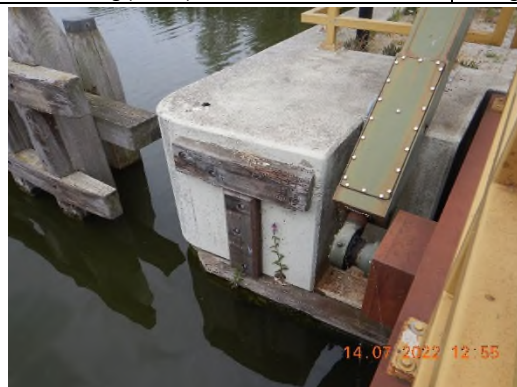
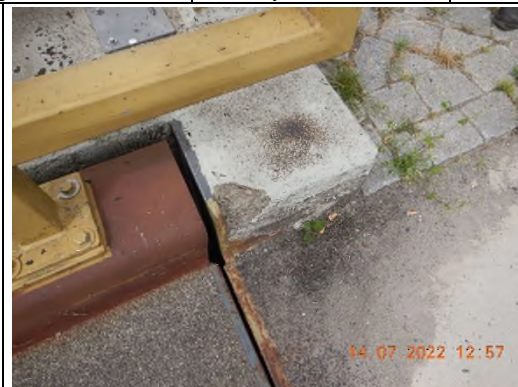
Gebrek	Belang	Intensiteit	Omvang	Conditie	Verzorging
17 Vervuiling (G-104)	Gering	Beginstadium	Plaatselijk 2-10%		1

De bovenzijde van de deksloof is structureel vervuild met zand en algen.

R - Reliability (Betrouwbaarheid)	1	A - Availability (Beschikbaarheid)	1	M - Maintainability (Onderhoudbaarheid)	1	S - Safety (Veiligheid)	1
Locatie	Bovenzijde deksloof, westzijde constructie			Omvang	100 m2		
Oorzaak	Klimatologische invloeden			(Mogelijke) gevolgen	Geen noemenswaardige gevolgen		
Hersteladvies	Valt onder cyclische maatregel			Kosten	€ 0,-	Planjaar	2023

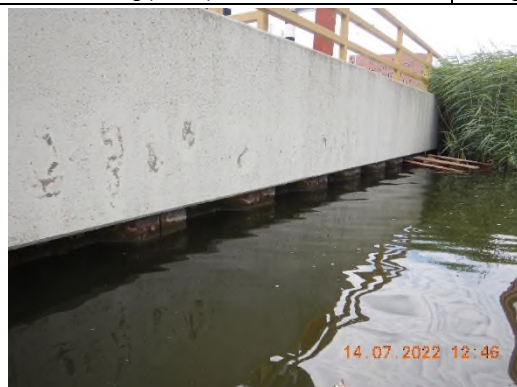
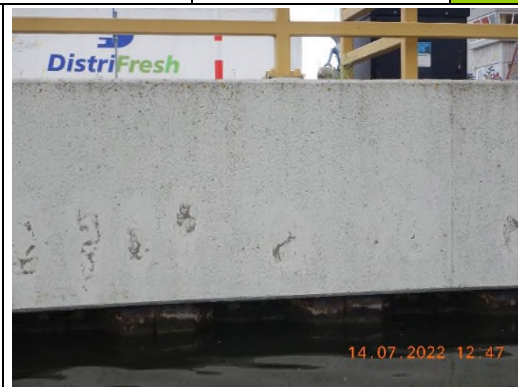
Gebrek	Belang	Intensiteit	Omvang	Conditie	Verzorging
18 Onthechting (G-191)	Ernstig	Eindstadium	Incidenteel <2%	2

De conservering is incidenteel van de noord- en zuidwestelijke deksloof onthecht.

R - Reliability (Betrouwbaarheid)	1	A - Availability (Beschikbaarheid)	1	M - Maintainability (Onderhoudbaarheid)	1	S - Safety (Veiligheid)	1
Locatie	Westzijde Hanzespoorbrug			Omvang	1 m2		
Oorzaak	Niet juist aangebracht			(Mogelijke) gevolgen	Geen noemenswaardige gevolgen		
Hersteladvies	Geen herstel noodzakelijk			Kosten	€ 0,-	Planjaar	-

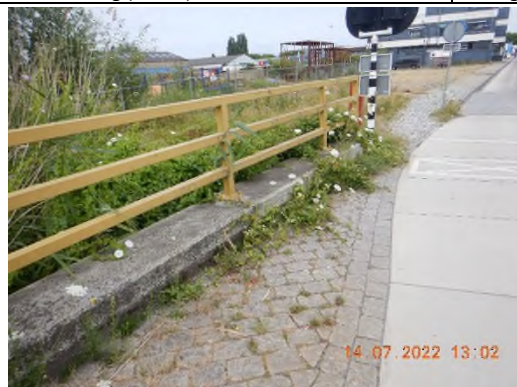
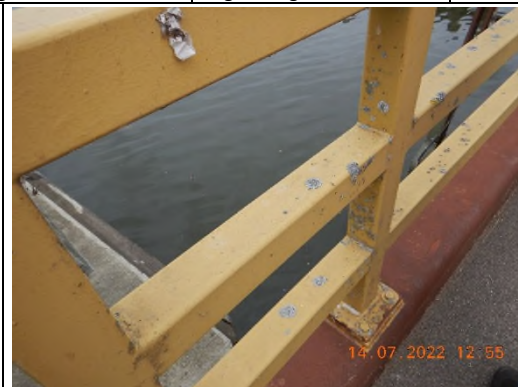
Gebrek	Belang	Intensiteit	Omvang	Conditie	Verzorging
19 Vervuiling (G-104)	Gering	Beginstadium	Regelmatig 10-30%		1

De leuning is vervuild met algen, korstmoss en vogelfeces.

R - Reliability (Betrouwbaarheid)	1	A - Availability (Beschikbaarheid)	1	M - Maintainability (Onderhoudbaarheid)	1	S - Safety (Veiligheid)	1
Locatie	West- en oostzijde brug			Omvang	80 m1		
Oorzaak	Klimatologische invloeden			(Mogelijke) gevolgen	Het gebrek heeft enkel invloed op de esthetische waarde van het bouwdeel.		
Hersteladvies	Valt onder cyclische maatregel			Kosten	€ 0,-	Planjaar	2023

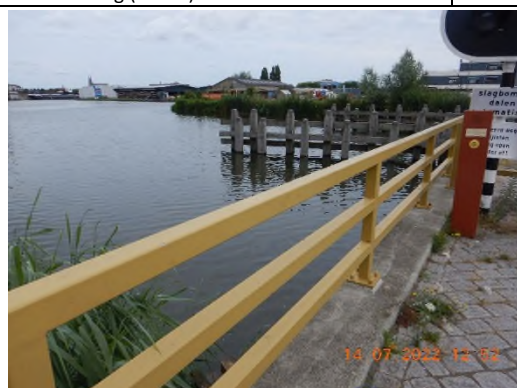
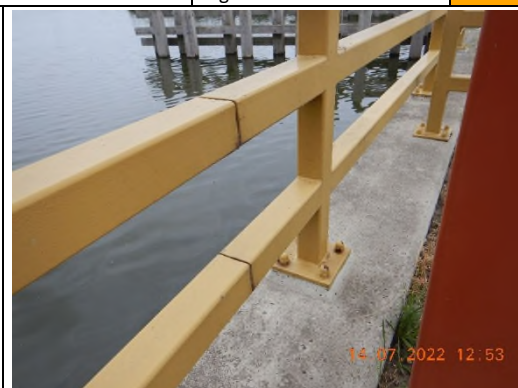
Gebrek	Belang	Intensiteit	Omvang	Conditie	Verzorging
20 Verwerking (G-110)	Serius	Gevorderd stadium	Algemeen >70%	4

De leuningconstructies van de brug zijn structureel dof, de conservering is incidenteel onthecht en de leuning vertoont incidenteel corrosie zonder materiaalafname.

R - Reliability (Betrouwbaarheid)	2	A - Availability (Beschikbaarheid)	3	M - Maintainability (Onderhoudbaarheid)	2	S - Safety (Veiligheid)	1
Locatie	West- en oostzijde brug			Omvang	80 m1		
Oorzaak	Klimatologische invloeden			(Mogelijke) gevolgen	Op den duur zal de corrosie toenemen en zal de levensduur van het onderdeel verminderen.		
Hersteladvies	Diversen: Conserveren onderdelen			Kosten	€ 8.000,-	Planjaar	2026

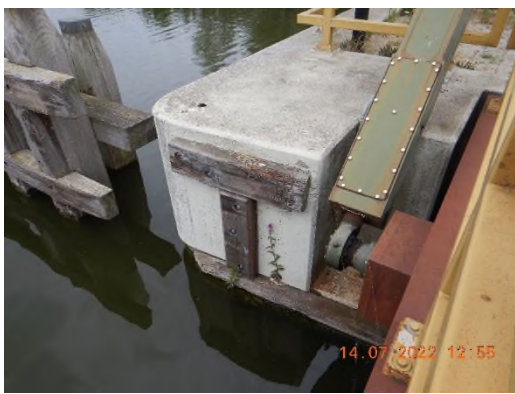
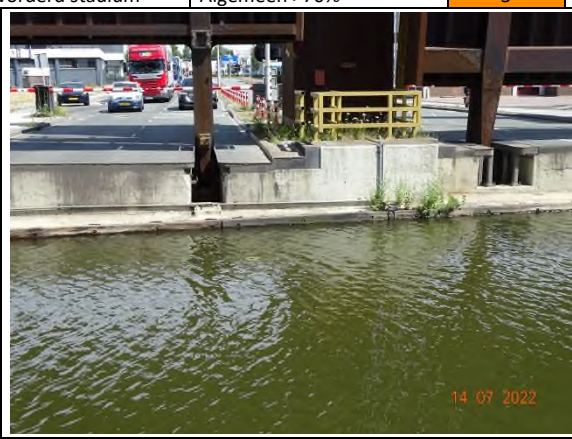
Remming- en geleidewerk (190)				5	1		
Remming- en/of geleidewerk, Algemeen* (-)				5	1		
Gebrek	Belang	Intensiteit	Omvang	Conditie	Verzorging		
21 Houtrot (G-011)	Ernstig	Gevorderd stadium	Algemeen >70%	5

Het remmingswerk tegen de kerende constructie vertoont structureel matige houtrot. Lokaal zijn delen afgebroken en aan de noordzijde groeien er planten op de wrijfgording.							
R - Reliability (Betrouwbaarheid)	1	A - Availability (Beschikbaarheid)	4	M - Maintainability (Onderhoudbaarheid)	2	S - Safety (Veiligheid)	1
Locatie	Noord- en zuidzijde constructie			Omvang	25 m1		
Oorzaak	Klimatologische invloeden			(Mogelijke) gevolgen	De achterliggende bouwdelen zijn nu minder goed beschermd tegen aanvaring.		
Hersteladvies	Diversen: Herstellen			Kosten	€ 15.000,-	Planjaar	2030

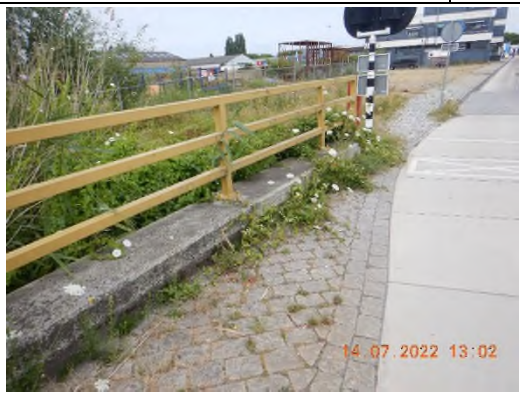
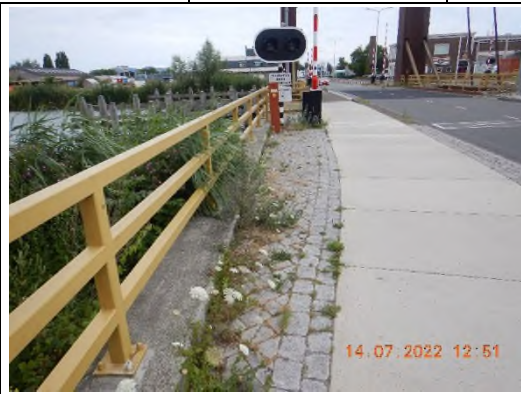
Gebrek	Belang	Intensiteit	Omvang	Conditie	Verzorging
23 Onkruidgroei (G-074)	Serieus	Gevorderd stadium	Regelmatig 10-30%	2

De elementenverharding van het voetpad vertoont structureel onkruidgroei.					
R - Reliability (Betrouwbaarheid)	3	A - Availability (Beschikbaarheid)	2	M - Maintainability (Onderhoudbaarheid)	1
Locatie	Westzijde Hanzespoorbrug		Omvang	100 m2	
Oorzaak	Klimatologische invloeden		(Mogelijke) gevolgen	Bij toename kan de onkruidgroei hinderlijk worden voor voetgangers en fietsers.	
Hersteladvies	Verwijderen onkruid		Kosten	€ 860,-	Planjaar

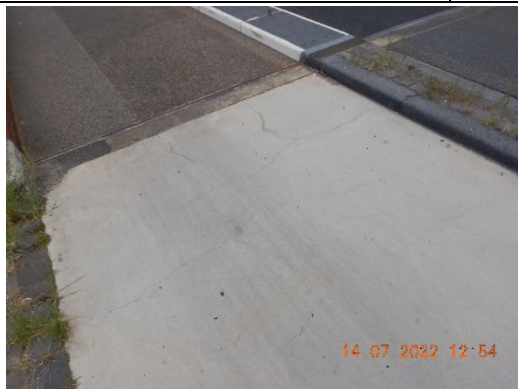
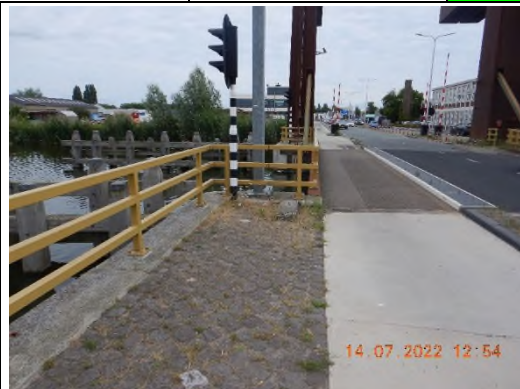
Gebrek	Belang	Intensiteit	Omvang	Conditie	Verzorging
24 Scheurvorming (G-49)	Ernstig	Beginstadium	Plaatselijk 2-10%	1

De betonplaten van het fietspad vertoont aan beide zijdes van de brug circa 6 meter scheurvorming met een scheurwijdte van maximaal 0,1 millimeter.					
R - Reliability (Betrouwbaarheid)	1	A - Availability (Beschikbaarheid)	3	M - Maintainability (Onderhoudbaarheid)	1
Locatie	Beide zijdes van de brugconstructie		Omvang	6 m1	
Oorzaak	Thermische invloeden		(Mogelijke) gevolgen	De scheur is een zwakke plek waar gemakkelijker vocht tussen kan komen waardoor schades kunnen ontstaan aan onderliggende bouwdelen.	
Hersteladvies	Extra aandacht volgende inspectie		Kosten	€ 0,-	Planjaar

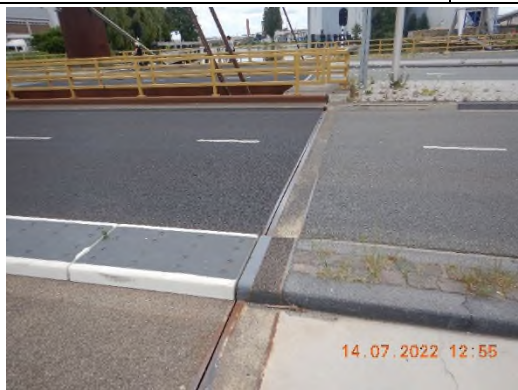
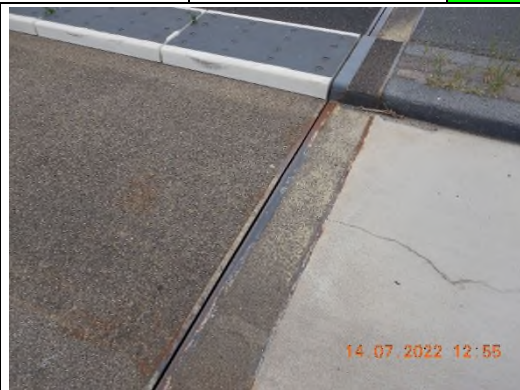
Gebrek	Belang	Intensiteit	Omvang	Conditie	Verzorging
25 Corrosie, uniform (G-037)	Serieus	Beginstadium	Regelmatig 10-30%	1

Het rij-ijzer vertoont plaatselijk lichte corrosie zonder materiaalafname.					
R - Reliability (Betrouwbaarheid)	1	A - Availability (Beschikbaarheid)	4	M - Maintainability (Onderhoudbaarheid)	2
Locatie	Zuidzijde constructie		Omvang	11 m1	
Oorzaak	Klimatologische invloeden		(Mogelijke) gevolgen	Op den duur zal de corrosie toenemen en zal de levensduur van het onderdeel verminderen.	
Hersteladvies	Extra aandacht volgende inspectie		Kosten	€ 0,-	Planjaar
