- - Zutphensewegbrug

Rapportage NEN2767-4

projectnr. 477769
revisie 1.0
6 oktober 2022

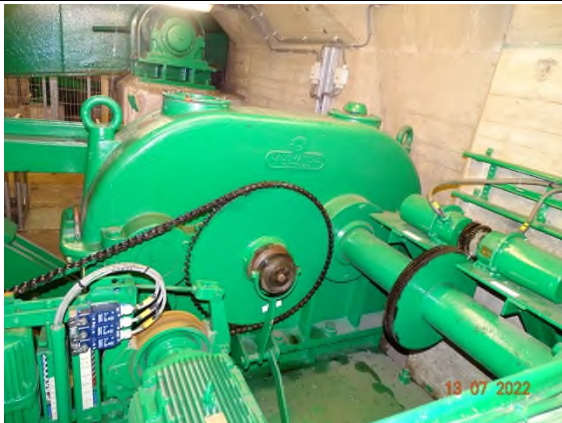
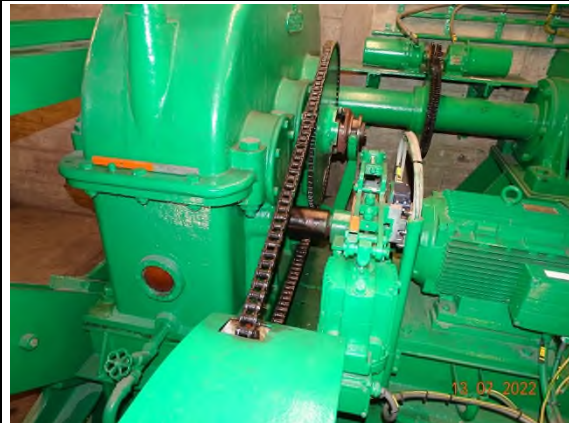
Aandrijving en bewegingswerk (elektromechanisch) (102)				3	1
Bekabeling (1062)				1	1
Bescherminconstructie (1976)				3	1
Gebrek	Belang	Intensiteit	Omvang	Conditie	Verzorging
1 Onderdeel, ontbreekt (G-048)	Serieus	Eindstadium	Regelmatig 10-30%	3

Diverse draaiende delen zijn niet afgeschermd (zitten wel achter een veiligheidshek aan het begin van de brugkelder).					
R - Reliability (Betrouwbaarheid)	1	A - Availability (Beschikbaarheid)	1	M - Maintainability (Onderhoudbaarheid)	1
				S - Safety (Veiligheid)	3
Locatie	Brugkelder		Omvang	2 st	
Oorzaak	Niet aangebrachte voorziening		(Mogelijke) gevolgen	Kans dat personen worden gegrepen tijdens onderhoudswerk of het met de handbeweging bewegen van de brug tijdens een noodsituatie.	
Hersteladvies	Diversen: Aanbrengen ontbrekend onderdeel		Kosten	€ 7.000,-	Planjaar 2023
Buffer (1106)				1	1
Contragewicht (1131)				1	1
Draaipunt (1164)				1	1
Elektromotor (1182)				1	1

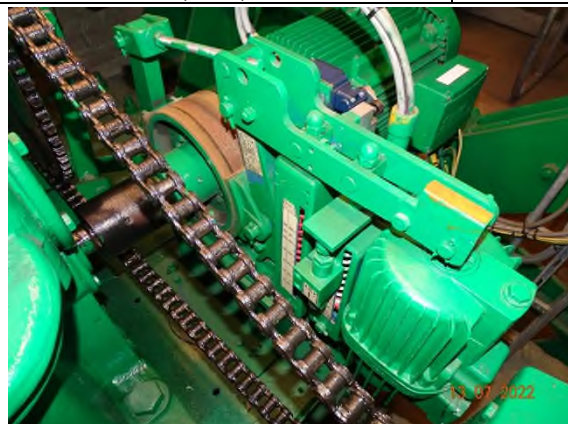
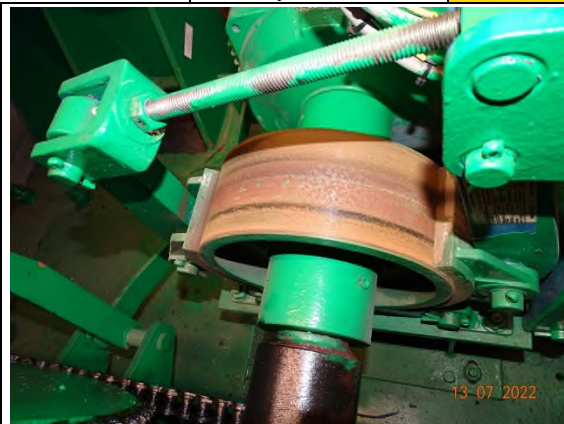
Gebrek	Belang	Intensiteit	Omvang	Conditie	Verzorging
2 Corrosie, uniform (G-037)	Serieus	Gevorderd stadium	Aanzienlijk 30-70%	3

Het oppervlak van de remtrommel vertoont corrosie. Het remmechanisme is niet voorzien van een afscherming met verwarming.

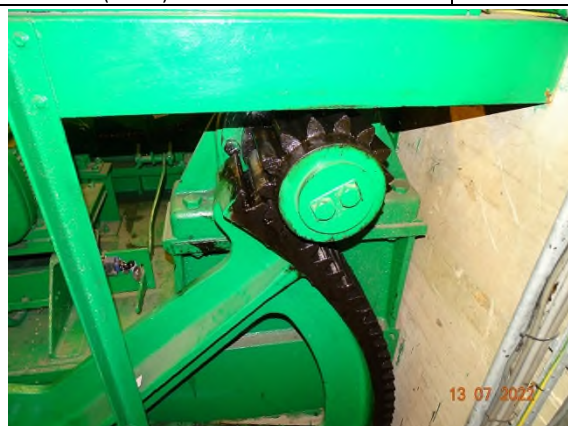
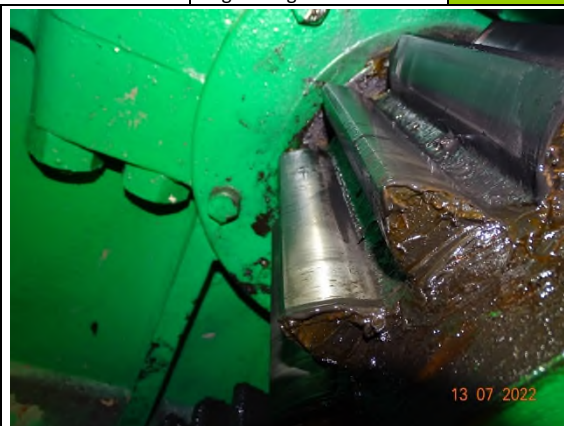
Gebrek	Belang	Intensiteit	Omvang	Conditie	Verzorging
3 Groeven (G-042)	Serieus	Gevorderd stadium	Regelmatig 10-30%	2

3	Aandrijving en bewegingswerk (elektromechanisch)	Rondsel	Groeven	De tanden van het rondsel en panamawiel vertonen groeven en corrosiesporen.	Brugkelder	4 st	Mechanische invloed	Uitbreiding van de schade met mogelijk onherstelbare schade tot gevolg.	2	4	2	1	Diversen: Herstellen
4	Aarding- en bliksembeveiligingsinstallatie	Geleider	Onderdeel, ontbreekt	Het val is niet direct zichtbaar geaard / voorzien van potentiaalvereffening.	Overspanning	1 st	Niet aangebrachte voorziening	Lekstromen of blikseminslag kan niet op de juiste wijze worden afgevoerd. De kans bestaat dat er schade aan de lagers in de draaipunten ontstaat.	3	3	2	1	Diversen: Aanbrengen ontbrekend onderdeel
5	Afsluitboominstallatie	Aandrijving	Corrosie, uniform	De aandrijving vertoont op diverse plekken iets corrosie.	Terrein	4 st	Klimatologische invloeden	Uitbreiding van de corrosie met mogelijk materiaalafname tot gevolg.	2	3	2	1	Diversen: Conserveren onderdelen

De tanden van het rondsel en panamawiel vertonen groeven en corrosiesporen.

R - Reliability (Betrouwbaarheid)	2	A - Availability (Beschikbaarheid)	4	M - Maintainability (Onderhoudbaarheid)	2	S - Safety (Veiligheid)	1
Locatie	Brugkelder			Omvang	4 st		
Oorzaak	Mechanische invloed			(Mogelijke) gevolgen	Uitbreiding van de schade met mogelijk onherstelbare schade tot gevolg.		
Hersteladvies	Diversen: Herstellen			Kosten	€ 20.000,-	Planjaar	2026

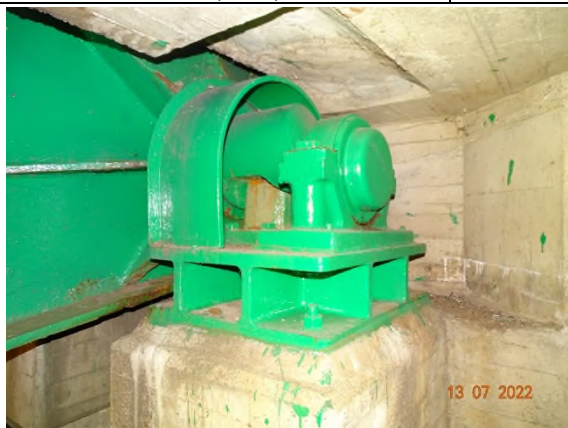
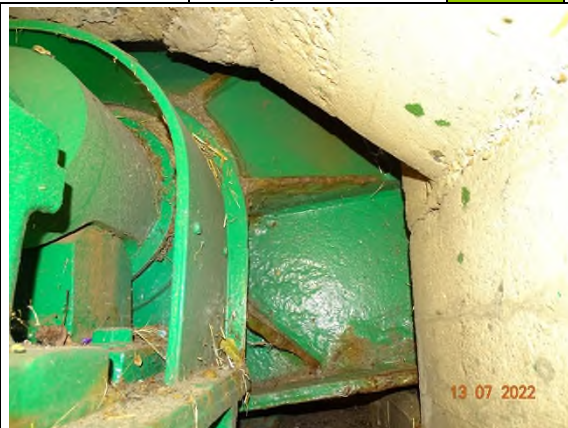
Gebrek	Belang	Intensiteit	Omvang	Conditie	Verzorging
4 Onderdeel, ontbreekt (G-048)	Serieus	Eindstadium	Plaatselijk 2-10%	2

Het val is niet direct zichtbaar geaard / voorzien van potentiaalvereffening.					
R - Reliability (Betrouwbaarheid)	3	A - Availability (Beschikbaarheid)	3	M - Maintainability (Onderhoudbaarheid)	2
Locatie	Overspanning		Omvang	1 st	
Oorzaak	Niet aangebrachte voorziening		(Mogelijke) gevolgen	Lekstromen of blikseminslag kan niet op de juiste wijze worden afgevoerd. De kans bestaat dat er schade aan de lagers in de draaipunten ontstaat.	
Hersteladvies	Diversen: Aanbrengen ontbrekend onderdeel		Kosten	€ 200,-	Planjaar 2023

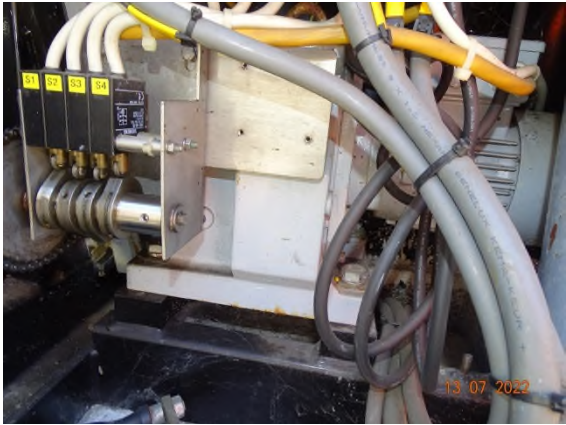
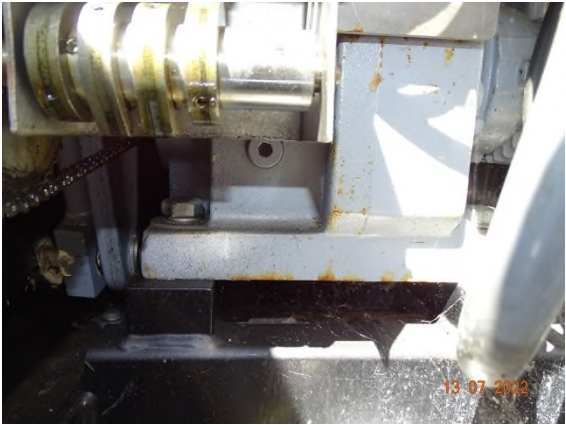
Afsluitboominstallatie (107)				3	1		
Aandrijving (1003)				1	1		
Gebrek	Belang	Intensiteit	Omvang	Conditie	Verzorging		
5 Corrosie, uniform (G-037)	Serieus	Gevorderd stadium	Incidenteel <2%	1

De aandrijving vertoont op diverse plekken iets corrosie.							
R - Reliability (Betrouwbaarheid)	2	A - Availability (Beschikbaarheid)	3	M - Maintainability (Onderhoudbaarheid)	2	S - Safety (Veiligheid)	1
Locatie	Terrein		Omvang	4 st			
Oorzaak	Klimatologische invloeden		(Mogelijke) gevolgen	Uitbreiding van de corrosie met mogelijk materiaalafname tot gevolg.			
Hersteladvies	Diversen: Conserveren onderdelen		Kosten	€ 1.600,-	Planjaar	2026	
Afsluitboom (1094)				1	1

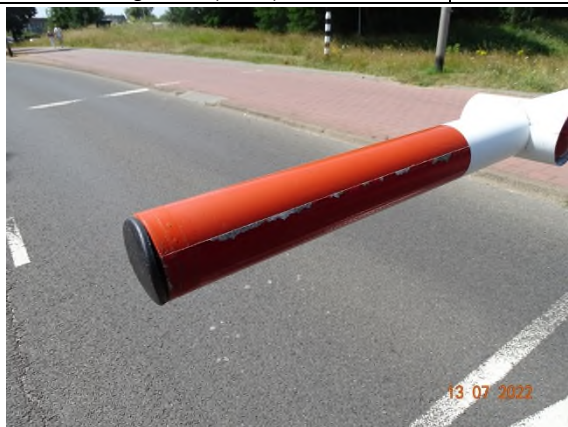
Gebrek	Belang	Intensiteit	Omvang	Conditie	Verzorging
6 Bescherm laag, defect (G-057)	Serius	Gevorderd stadium	Plaatselijk 2-10%	1

6	Afsluitboominstallatie	Afsluitboom	Bescherm laag, defect	De conservering van de afsluitbomen is verkleurt / niet geheel meer signaal rood zoals voorgeschreven. De reflecterende stickers zijn beschadigd. Plaatselijk krassen in de bescherm laag. T.p.v. de armaturen deel conservering verdwenen.	Terrein	4 st	Klimatologische invloeden	Door verkleuring bestaat de kans dat de afsluitbomen minder goed zichtbaar zijn.	2	3	2	2	Diversen: Conserveren onderdelen
7	Afsluitboominstallatie	Afsluitboom	Wet & regelgeving, voldoet niet	De afstand van het wegdek tot het hart van der afsluitboom, in gesloten stand, voldoet niet aan de regelgeving. In verband met zichtbaarheid behoort een afstand 900 mm ± 100 mm aangehouden te worden.	Terrein	4 st	Plaatsingsfout	De afsluitbomen zijn mogelijk minder goed zichtbaar.	1	1	1	3	Diversen: Herstellen
8	Afsluitboominstallatie	Kast	Onderdeel, ontbreekt	De stickers met gevaaraanduiding op de afsluitboomkasten beginnen ontbreken. T.p.v. de bewegingwerken zijn er geen gevaaraanduidingen aangebracht terwijl er onafgeschermd kettingoverbrengingen aanwezig zijn.	Terrein	4 st	Klimatologische invloeden, niet aangebrachte voorziening.	Kans dat personen worden gegrepen tijdens onderhoudswerk of dat passanten beknelt raken.	1	1	1	3	Aanbrengen markering

De conservering van de afsluitbomen is verkleurt / niet geheel meer signaal rood zoals voorgeschreven. De reflecterende stickers zijn beschadigd. Plaatselijk krassen in de bescherm laag. T.p.v. de armaturen deel conservering verdwenen.					
R - Reliability (Betrouwbaarheid)	2	A - Availability (Beschikbaarheid)	3	M - Maintainability (Onderhoudbaarheid)	2
Locatie	Terrein	Omvang	4 st	S - Safety (Veiligheid)	2
Oorzaak	Klimatologische invloeden	(Mogelijke) gevolgen	Door verkleuring bestaat de kans dat de afsluitbomen minder goed zichtbaar zijn.		
Hersteladvies	Diversen: Conserveren onderdelen	Kosten	€ 1.600,-	Planjaar	2026
Gebrek	Belang	Intensiteit	Omvang	Conditie	Verzorging
7 Wet & regelgeving, voldoet niet (G-089)	Gering	Gevorderd stadium	Incidenteel <2%		1

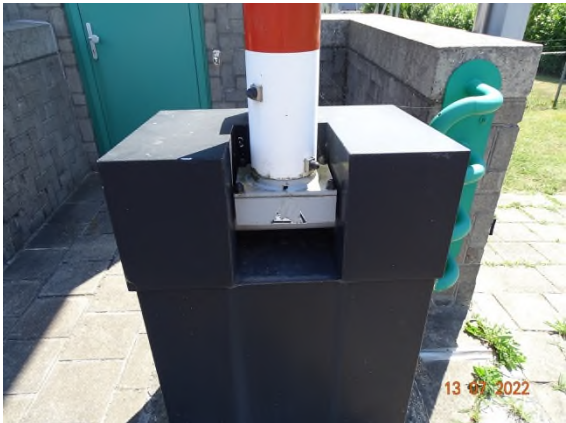
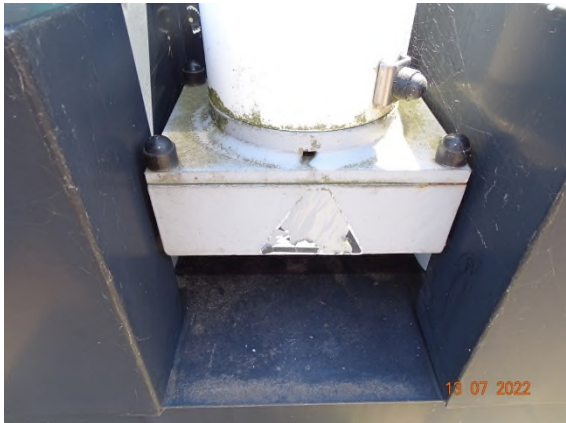
Gebrek	Belang	Intensiteit	Omvang	Conditie	Verzorging		
8 Onderdeel, ontbreekt (G-048)	Serieus	Eindstadium	Regelmatig 10-30%	3

De stickers met gevaaraanduiding op de afsluitboomkasten beginnen ontbreken. T.p.v. de bewegingwerken zijn er geen gevaaraanduidingen aangebracht terwijl er onafgeschermd kettingoverbrengingen aanwezig zijn.							
R - Reliability (Betrouwbaarheid)	1	A - Availability (Beschikbaarheid)	1	M - Maintainability (Onderhoudbaarheid)	1	S - Safety (Veiligheid)	3
Locatie	Terrein			Omvang	4 st		
Oorzaak	Klimatologische invloeden, niet aangebrachte voorziening.			(Mogelijke) gevolgen	Kans dat personen worden gegrepen tijdens onderhoudswerk of dat passanten beknelt raken.		
Hersteladvies	Aanbrengen markering			Kosten	€ 204,-	Planjaar	2023
Signaalgever (1492)					1	1	
Wegmarkering, Algemeen (1623)					1	1

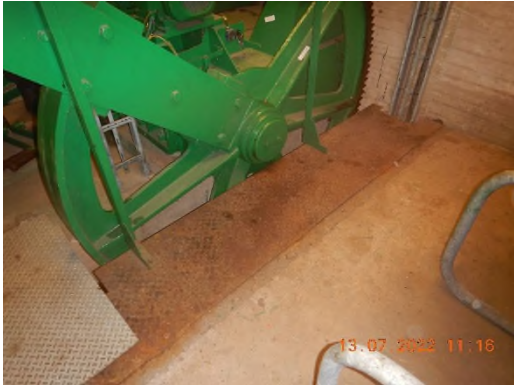
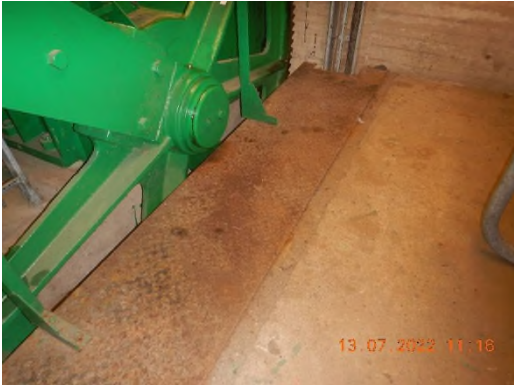
Basculekelder (247)				4	1		
Afdekplaat (2049)				4	1		
Gebrek	Belang	Intensiteit	Omvang	Conditie	Verzorging		
9 Corrosie, uniform (G-037)	Serieus	Gevorderd stadium	Algemeen >70%	4

9	Basculekelder	Afdekplaat	Corrosie, uniform	De 2 afdekplaten tussen het panamawiel en het oostelijke en westelijke bordes van de basculekelder vertonen matige corrosie met minimale materiaalafname.	Bovenzijde basculekelder	2 st	Klimatologische invloeden	Op den duur zal de de corrosie toenemen en zal de levensduur van het onderdeel verminderen.	2	3	1	5	Diversen: Vervangen

De 2 afdekplaten tussen het panamawiel en het oostelijke en westelijke bordes van de basculekelder vertonen matige corrosie met minimale materiaalafname.							
R - Reliability (Betrouwbaarheid)	2	A - Availability (Beschikbaarheid)	3	M - Maintainability (Onderhoudbaarheid)	1	S - Safety (Veiligheid)	5
Locatie	Bovenzijde basculekelder			Omvang	2 st		
Oorzaak	Klimatologische invloeden			(Mogelijke) gevolgen	Op den duur zal de de corrosie toenemen en zal de levensduur van het onderdeel verminderen.		
Hersteladvies	Diversen: Vervangen			Kosten	€ 200,-	Planjaar	2027
Basculekelder, Algemeen (1667)				3	1

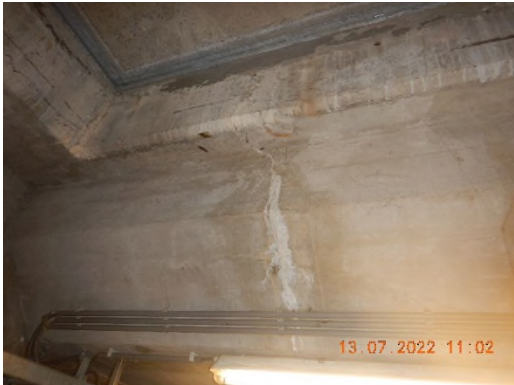
Gebrek	Belang	Intensiteit	Omvang	Conditie	Verzorging		
10 Scheur, niet constructief (G-056)	Serieus	Eindstadium	Incidenteel <2%	1

Het rijdek boven de basculekelder vertoont 2 scheuren van circa 1 meter per stuk met een maximale scheurwijdte van 0,1 millimeter. De scheuren vertonen Kalkuitbloei							
R - Reliability (Betrouwbaarheid)	1	A - Availability (Beschikbaarheid)	3	M - Maintainability (Onderhoudbaarheid)	1	S - Safety (Veiligheid)	1
Locatie	west- (kamer naast westelijk draaipunt) en oostzijde			Omvang	2 m1		
Oorzaak	Thermische invloeden			(Mogelijke) gevolgen	De scheur is een zwakke plek waar gemakkelijker vocht tussen kan komen waardoor deze locaties gevoeliger zijn voor wapeningscorrosie.		
Hersteladvies	Extra aandacht volgende inspectie			Kosten	€ 0,-	Planjaar	-

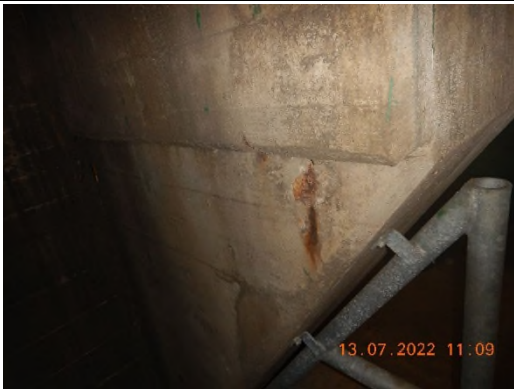
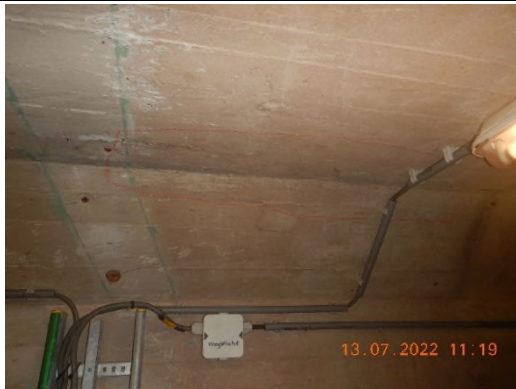
Gebrek	Belang	Intensiteit	Omvang	Conditie	Verzorging		
12 Wapeningscorrosie (G-026)	Ernstig	Eindstadium	Plaatselijk 2-10%	3

12	Basculekelder	Basculekelder, Algemeen	Wapeningscorrosie	De basculekelder vertoont op meerdere locaties betonschades als gevolg van wapeningscorrosie met een totaal oppervlak van circa 6 vierkante meter. Op meerdere locaties vertoont het beton holle delen of ligt er wapening bloot. Zuidoostzijde bordes (bovenzijde): 0,1 x 0,2 + 0,1 x 0,2 + 0,5 x 0,5 m Oostzijde rijdek (bovenzijde): 1 x 0,1 + 1 x 0,2 + 1 x 2,5 Westzijde rijdek (draaipunt en aanslagblok): 1 x 1 + 0,1 x 0,1 m Onderzijde bordes: 1,2 x 0,3 m Noordelijke wand (onderzijde): 1 x 1 m Oostelijk wand (onderzijde): 0,2 x 0,1 m	Boven en onderzijde basculekelder	6 m2	Klimatologische invloeden	Op den duur zal de de corrosie toenemen en zal de levensduur van het onderdeel verminderen. Holle delen kunnen losraken en op personeel die de basculekelder betreedt terecht komen.	2	3	3	4	Betonreparatie, saneren (> 5,00 m2)
13	Basculekelder	Bordes	Breuk	De pleisterlaag naast het luik vertoont een breuk van 0,4 x 0,1 meter.	Luik aandrijving sluisdeur, zuidoostzijde constructie	0,1 m2	Onbekend	De breuk veroorzaakt oneffenheden waardoor het risico op struikelgevaar groter wordt. Tevens zijn onderliggende onderdelen minder goed beschermd tegen klimatologisch en mechanische invloeden.	2	1	2	2	Betonreparatie, saneren (0 - 0,25 m2)

De basculekelder vertoont op meerdere locaties betonschades als gevolg van wapeningscorrosie met een totaal oppervlak van circa 6 vierkante meter. Op meerdere locaties vertoont het beton holle delen of ligt er wapening bloot.							
Zuidoostzijde bordes (bovenzijde): 0,1 x 0,2 + 0,1 x 0,2 + 0,5 x 0,5 m Oostzijde rijdek (bovenzijde): 1 x 0,1 + 1 x 0,2 + 1 x 2,5 Westzijde rijdek (draaipunt en aanslagblok): 1 x 1 + 0,1 x 0,1 m Onderzijde bordes: 1,2 x 0,3 m Noordelijke wand (onderzijde): 1 x 1 m Oostelijke wand (onderzijde): 0,2 x 0,1 m							
R - Reliability (Betrouwbaarheid)	2	A - Availability (Beschikbaarheid)	3	M - Maintainability (Onderhoudbaarheid)	3	S - Safety (Veiligheid)	4
Locatie	Boven en onderzijde basculekelder			Omvang	6 m2		
Oorzaak	Klimatologische invloeden			(Mogelijke) gevolgen	Op den duur zal de de corrosie toenemen en zal de levensduur van het onderdeel verminderen. Holle delen kunnen losraken en op personeel die de basculekelder betreedt terecht komen.

Hersteladvies	Betonreparatie, saneren (> 5,00 m2)			Kosten	€ 3.096,-	Planjaar	2026
Bordes (1095)						2	1
Gebrek	Belang	Intensiteit	Omvang	Conditie	Verzorging		
13 Breuk (G-006)	Ernstig	Gevorderd stadium	Plaatselijk 2-10%	2

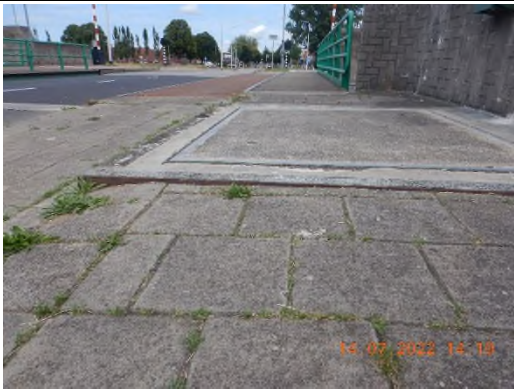
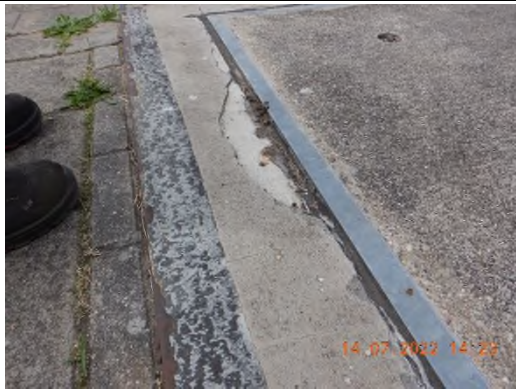
De pleisterlaag naast het luik vertoont een breuk van 0,4 x 0,1 meter.							
R - Reliability (Betrouwbaarheid)	2	A - Availability (Beschikbaarheid)	1	M - Maintainability (Onderhoudbaarheid)	2	S - Safety (Veiligheid)	2
Locatie	Luik aandrijving sluisdeur, zuidoostzijde constructie			Omvang	0,1 m2		
Oorzaak	Onbekend			(Mogelijke) gevolgen	De breuk veroorzaakt oneffenheden waardoor het risico op struikelgevaar groter wordt. Tevens zijn onderliggende onderdelen minder goed beschermd tegen klimatologisch en mechanische invloeden.		
Hersteladvies	Betonreparatie, saneren (0 - 0,25 m2)			Kosten	€ 258,-	Planjaar	2026
Deur (1148)						3	1

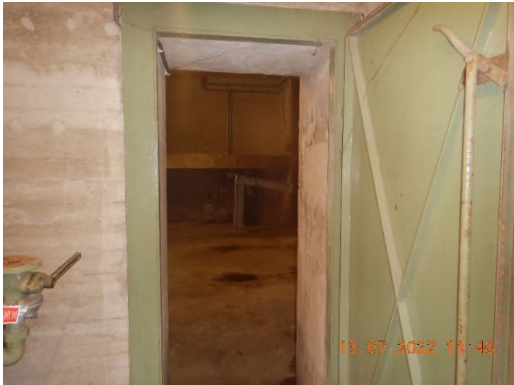
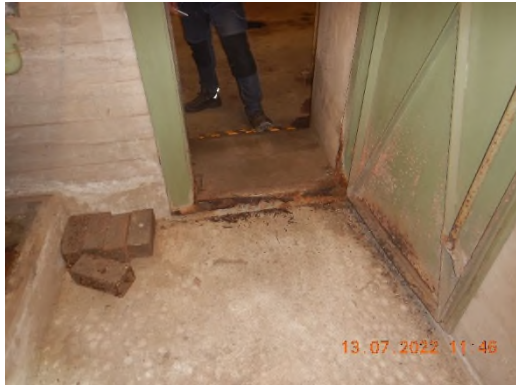
Gebrek	Belang	Intensiteit	Omvang	Conditie	Verzorging		
14 Corrosie, uniform (G-037)	Serieus	Eindstadium	Regelmatig 10-30%	3

14	Basculekelder	Deur	Corrosie, uniform	De conservering van de deur van het asbesthokje is onthecht. De deur vertoont corrosie waarbij het frame aan de onderzijde zware materiaalafname vertoont waarbij complete delen zijn verdwenen.	Westelijke wand, onderzijde kelder	1 st	Klimatologische invloeden	Op den duur zal de de corrosie toenemen en zal de levensduur van het onderdeel verminderen.	1	1	1	1	Diversen: Vervangen
15	Bebording en bewegwijzering (statisch)	Verkeersbord	Onderdeel, ontbreekt	Het bord "Bij belsignaal brug vrijmaken" ontbreekt. Het bord J15 (beweegbare brug) ontbreekt. Niet overal bord "Let op! Slagbomen dalen automatisch" aanwezig. Niet overal bord "Gemarkeerde wegdek vrijlaten" aanwezig.	Terrein	8 st	Niet aangebrachte voorziening	Omstanders worden er niet op geattendeerd dat ze de brug moeten vrijmaken als deze gaat bewegen. Weggebruikers worden er niet op gewezen dat ze een beweegbare brug naarderden.	1	1	1	3	Diversen: Aanbrengen ontbrekend onderdeel

De conservering van de deur van het asbesthokje is onthecht. De deur vertoont corrosie waarbij het frame aan de onderzijde zware materiaalafname vertoont waarbij complete delen zijn verdwenen.							
R - Reliability (Betrouwbaarheid)	1	A - Availability (Beschikbaarheid)	1	M - Maintainability (Onderhoudbaarheid)	1	S - Safety (Veiligheid)	1
Locatie	Westelijke wand, onderzijde kelder			Omvang	1 st		
Oorzaak	Klimatologische invloeden			(Mogelijke) gevolgen	Op den duur zal de de corrosie toenemen en zal de levensduur van het onderdeel verminderen.		
Hersteladvies	Diversen: Vervangen			Kosten	€ 1.000,-	Planjaar	2026
Luik (1347)					1	1	
Reling (1334)					1	1

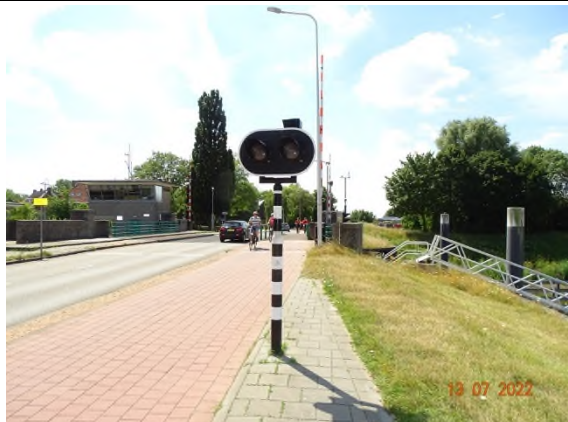
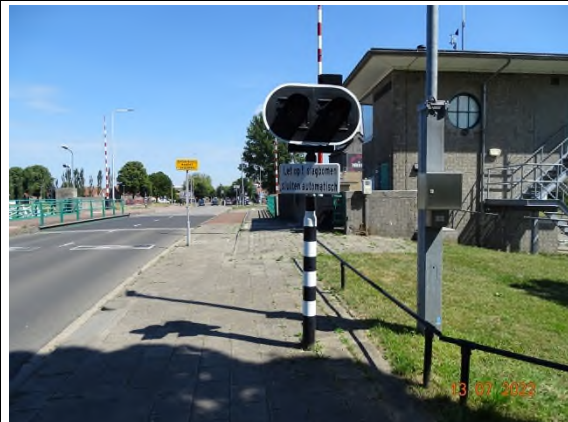
Het bord "Bij belsignaal brug vrijmaken" ontbreekt. Het bord J15 (beweegbare brug) ontbreekt. Niet overal bord "Let op! Slagbomen dalen automatisch" aanwezig. Niet overal bord "Gemarkeerde wegdek vrijlaten" aanwezig.					
R - Reliability (Betrouwbaarheid)	1	A - Availability (Beschikbaarheid)	1	M - Maintainability (Onderhoudbaarheid)	1
Locatie	Terrein		Omvang	8 st	
Oorzaak	Niet aangebrachte voorziening		(Mogelijke) gevolgen	Omstanders worden er niet op geattendeerd dat ze de brug moeten vrijmaken als deze gaat bewegen. Weggebruikers worden er niet op gewezen dat ze een beweegbare brug naarderen.	
Hersteladvies	Diversen: Aanbrengen ontbrekend onderdeel		Kosten	€ 2.400,-	2023

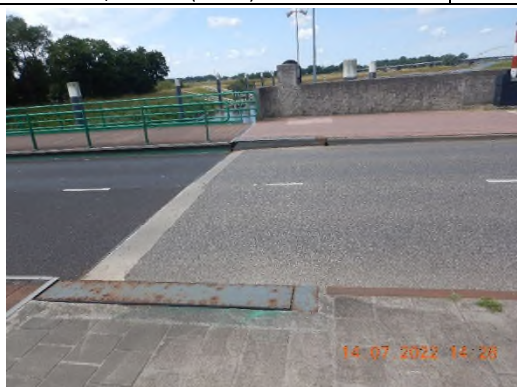
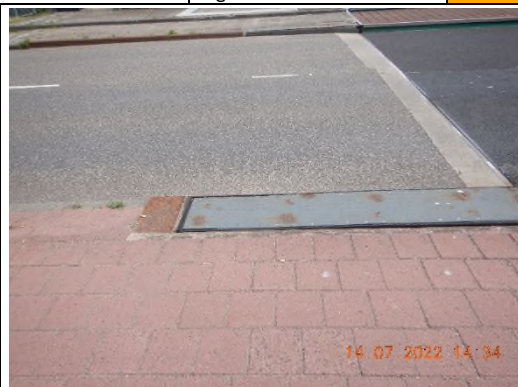
Gebrek	Belang	Intensiteit	Omvang	Conditie	Verzorging
16 Corrosie, uniform (G-037)	Serieus	Gevorderd stadium	Algemeen >70%	4

16	Hoofddraagconstructie	Afdekplaat	Corrosie, uniform	De afdekplaten van de hoofddraagconstructie aan de noordzijde vertonen onthechting van de conservering en zware corrosie met circa 1 millimeter materiaalafname.	Noordzijde constructie	4 m2	Klimatologische invloeden	Op den duur zal de de corrosie toenemen en zal de levensduur van het onderdeel verminderen.	2	3	3	3	Diversen: Conserveren onderdelen
17	Hoofddraagconstructie	Console	Onderdeel, ontbreekt	Er ontbreken bevestigingsonderdelen tussen de consoles van de uitkraging en de langsliggers aan beide zijdes van de brug, waarschijnlijk als gevolg van zware corrosie. Er ontbreken per zijde circa 25 bouten. Vanwege de hoogte van de brug ten opzichte van het water is de staat van de andere verbindingen matig te inspecteren. De verbindingsonderdelen kunnen alleen vervangen worden met behulp van een een ponton steiger/hoogerwerker combinatie, waarbij de werkzaamheden het best in een periode met hoge waterstand uitgevoerd kunnen worden.	Consoles uitkragingen	50 st	Onbekend	De uitkragingen kunnen door de ontbrekende bevestigingsonderdelen minder zwaar belast worden dan waar deze op berekend zijn.	2	3	2	5	Diversen: Vervangen

De afdekplaten van de hoofddraagconstructie aan de noordzijde vertonen onthechting van de conservering en zware corrosie met circa 1 millimeter materiaalafname.

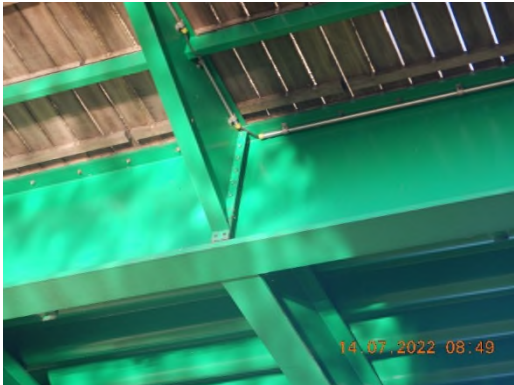
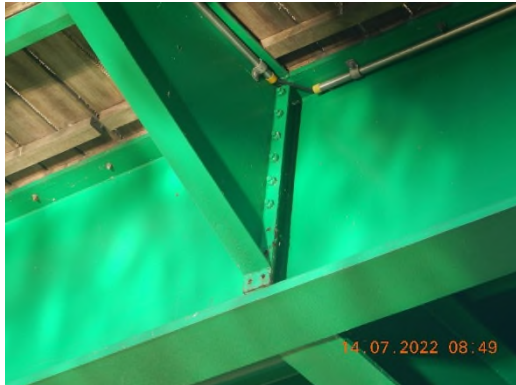
Gebrek	Belang	Intensiteit	Omvang	Conditie	Verzorging		
17 Onderdeel, ontbreekt (G-048)	Serieus	Eindstadium	Regelmatig 10-30%	3

Het object is over het algemeen in een redelijke conditie. Er is één gebrek geconstateerd die een mogelijk risico vormt voor de constructieve veiligheid van het object; Er ontbreken op de aansluitingen van de westelijke en oostelijke uitkraging (onder het fietspad) op de hoofdliggers bevestigingsonderdelen, waardoor deze mogelijk minder zwaar belast kan worden.

Er ontbreken bevestigingsonderdelen tussen de consoles van de uitkraging en de langsliggers aan beide zijdes van de brug, waarschijnlijk als gevolg van zware corrosie. Er ontbreken per zijde circa 25 bouten. Vanwege de hoogte van de brug ten opzichte van het water is de staat van de andere verbindingen matig te inspecteren.							
De verbindingsonderdelen kunnen alleen vervangen worden met behulp van een een ponton steiger/hoogerwerker combinatie, waarbij de werkzaamheden het best in een periode met hoge waterstand uitgevoerd kunnen worden.							
R - Reliability (Betrouwbaarheid)	2	A - Availability (Beschikbaarheid)	3	M - Maintainability (Onderhoudbaarheid)	2	S - Safety (Veiligheid)	5
Locatie	Consoles uitkragingen			Omvang	50 st		
Oorzaak	Onbekend			(Mogelijke) gevolgen	De uitkragingen kunnen door de ontbrekende bevestigingsonderdelen minder zwaar belast worden dan waar deze op berekend zijn.

Er wordt geadviseerd om diverse onderdelen te herstellen. De ontbrekende bevestigingsonderdelen aan de consoles en de gebreken aan het voetpad moeten binnen een half jaar worden verholpen om risico's op overbelasting zoveel mogelijk te minimaliseren.

Hersteladvies	Diversen: Vervangen			Kosten	€ 10.000,-	Planjaar	2023
Dwarsdrager (1179)						1	1
Langsligger (1328)						1	1
Gebrek	Belang	Intensiteit	Omvang	Conditie	Verzorging		
18 Corrosie, uniform (G-037)	Serieus	Gevorderd stadium	Plaatselijk 2-10%	1

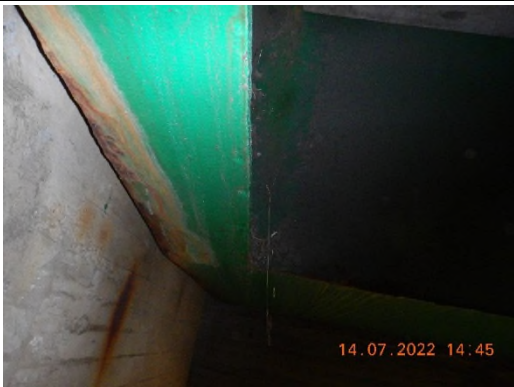
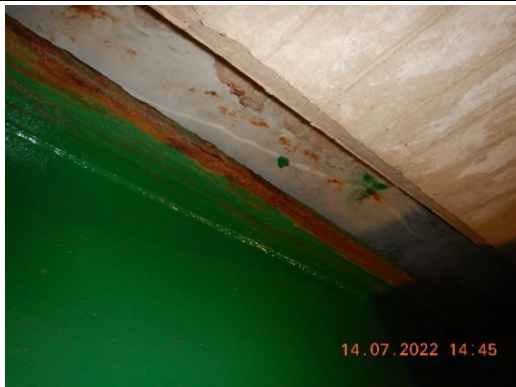
Gebrek nr.	Element NEN2767	Bouwdeel NEN2767	Gebrek NEN2767	Nader omschrijving gebrek	Locatie	Omvang/ eenheid	Oorzaak	(Mogelijke) gevolgen	R	A	M	S	Herstelmaatregel
18	Hoofddraagconstructie	Langsligger	Corrosie, uniform	De langsliggers vertonen op de onderflens en in mindere mate op de bovenflens circa 1 vierkante meter corrosie met een maximale materiaalafname van 1 millimeter staal.	Langsliggers in de basculekelder	1 m2	Klimatologische invloeden	Op den duur zal de de corrosie toenemen en zal de levensduur van het onderdeel verminderen.	1	3	2	1	Diversen: Conserveren onderdelen
19	Hoofddraaipunt	Frame	Afbrokkelen	De ondersabeling van het frame is langs de randen deels afgebrokkeld.	Brugkelder	4 st	Corrosie	Voorlopig heeft het geen gevolgen.	1	1	1	1	Geen herstel noodzakelijk
20	Hoofddraaipunt	Hoofddraaipunt, Algemeen	Corrosie, uniform	Diverse delen van de draaipunten vertonen iets corrosie, totaal circa 0,5 m2 per draaipunt. Diverse bevestigingsmiddelen vertonen corrosie.	Brugkelder	2 m2	klimatologische invloeden	Uitbreiding van de corrosie met mogelijk materiaalafname tot gevolg,	1	3	2	1	Diversen: Conserveren onderdelen

De langsliggers vertonen op de onderflens en in mindere mate op de bovenflens circa 1 vierkante meter corrosie met een maximale materiaalafname van 1 millimeter staal.							
R - Reliability (Betrouwbaarheid)	1	A - Availability (Beschikbaarheid)	3	M - Maintainability (Onderhoudbaarheid)	2	S - Safety (Veiligheid)	1
Locatie	Langsliggers in de basculekelder			Omvang	1 m2		
Oorzaak	Klimatologische invloeden			(Mogelijke) gevolgen	Op den duur zal de de corrosie toenemen en zal de levensduur van het onderdeel verminderen.		
Hersteladvies	Diversen: Conserveren onderdelen			Kosten	€ 1.000,-	Planjaar	2026
Rijdek (1461)						1	1
Hoofddraaipunt (148)						1	1

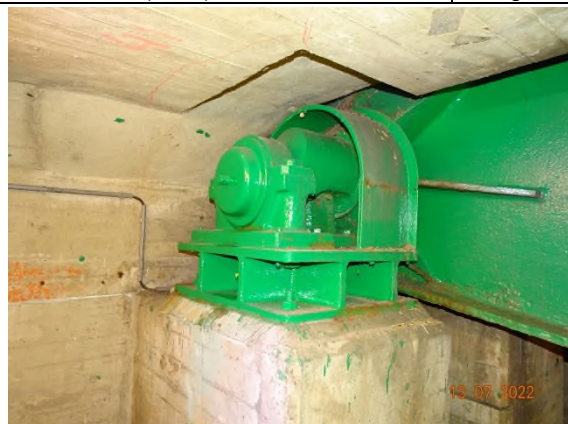
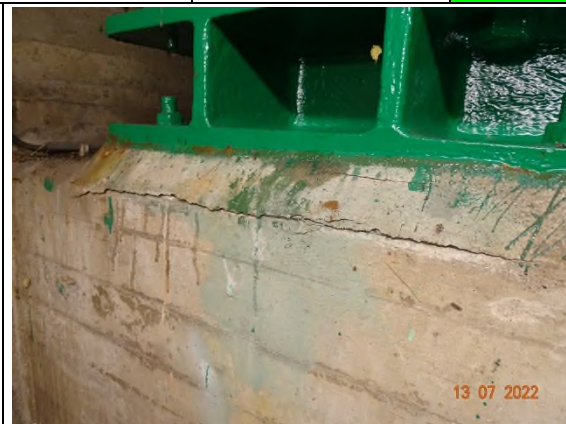
Gebrek	Belang	Intensiteit	Omvang	Conditie	Verzorging
19 Afbrokkelen (G-028)	Ernstig	Gevorderd stadium	Incidenteel <2%	1

De ondersabeling van het frame is langs de randen deels afgebrokkeld.

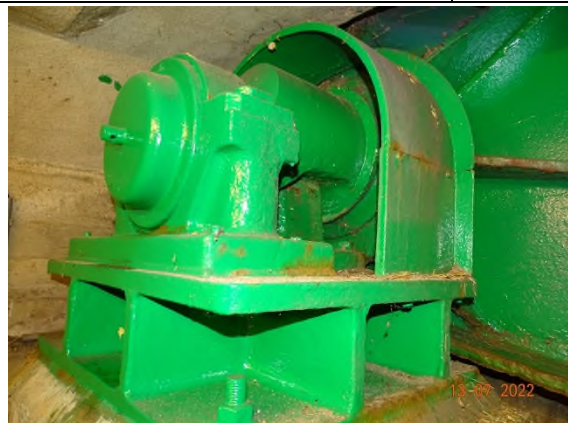
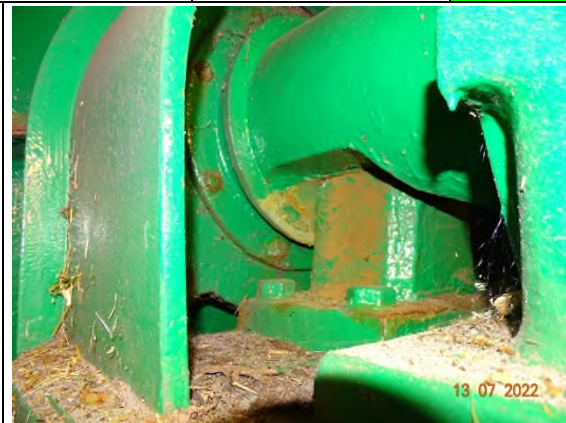
Gebrek	Belang	Intensiteit	Omvang	Conditie	Verzorging
20 Corrosie, uniform (G-037)	Serius	Gevorderd stadium	Plaatselijk 2-10%	1

Diverse delen van de draaipunten vertonen iets corrosie, totaal circa 0,5 m2 per draaipunt. Diverse bevestigingsmiddelen vertonen corrosie.

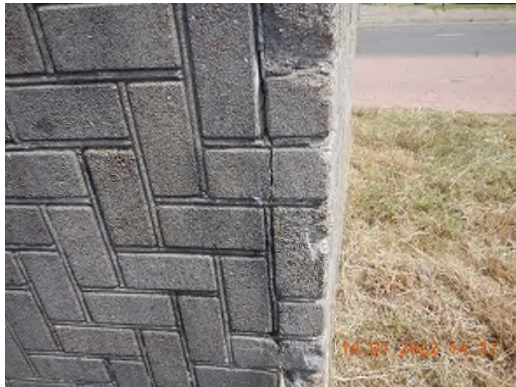
Gebrek	Belang	Intensiteit	Omvang	Conditie	Verzorging		
22 Breuk (G-006)	Ernstig	Beginstadium	Incidenteel <2%	1

De borstwering vertoont aan de westzijde van van de constructie breuken met een maximaal oppervlak van 0,1 x 0,1 meter.							
Noordwestelijke borstwering: 1 breuk Zuidwestelijke borstwering: 5 breuken							
R - Reliability (Betrouwbaarheid)	1	A - Availability (Beschikbaarheid)	3	M - Maintainability (Onderhoudbaarheid)	1	S - Safety (Veiligheid)	2
Locatie	Noordwestelijke en zuidwestelijke borstwering			Omvang	6 st		
Oorzaak	Vorstschade en mechanische invloeden			(Mogelijke) gevolgen	Het bouwdeel is vooral esthetisch en zal dus de constructieve veiligheid van het bouwdeel en object niet verminderen. De blokken/stenen van het metselwerk zijn minder goed aan elkaar gehecht en zullen mogelijk sneller losraken.		
Hersteladvies	Extra aandacht volgende inspectie			Kosten	€ 0,-	Planjaar	-

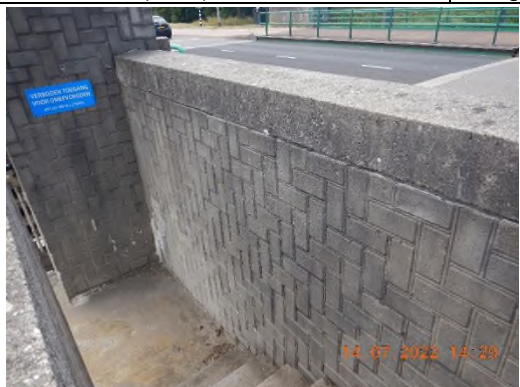
Gebrek	Belang	Intensiteit	Omvang	Conditie	Verzorging
23 Afbrokkelen (G-028)	Ernstig	Eindstadium	Plaatselijk 2-10%	3

De voegen van de borstwering vertonen aan alle zijdes van de constructie afbrokkeling, voornamelijk tussen de bovenste stenen en deksteen.

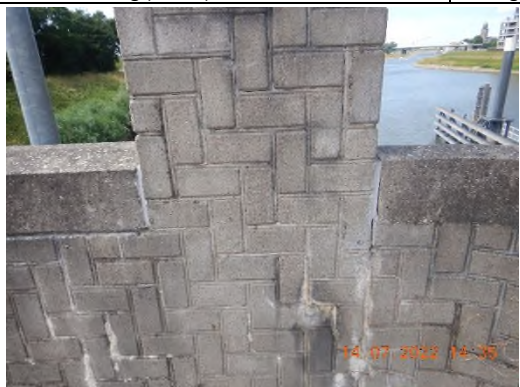
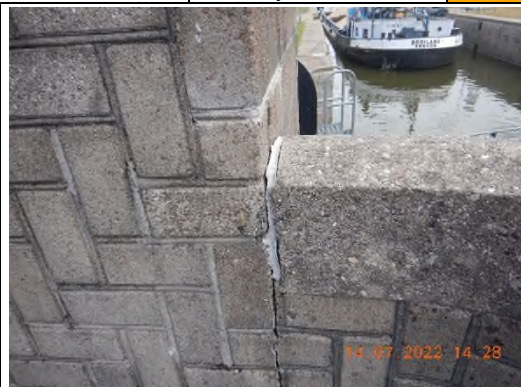
Gebrek	Belang	Intensiteit	Omvang	Conditie	Verzorging
24 Onthechting (G-191)	Ernstig	Gevorderd stadium	Aanzienlijk 30-70%	4

De kitvoegafdichtingen zijn verouderd en grotendeels onthecht van de dilatatievoegen tussen de dekstenen en het metselwerk van de borstwering.

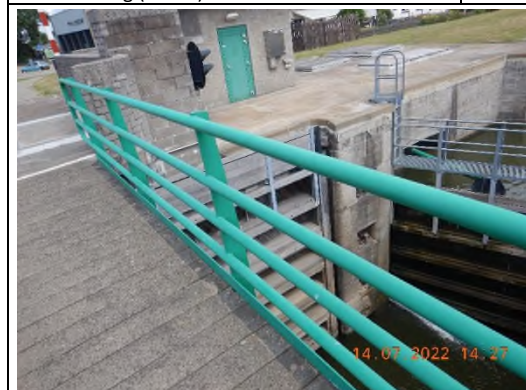
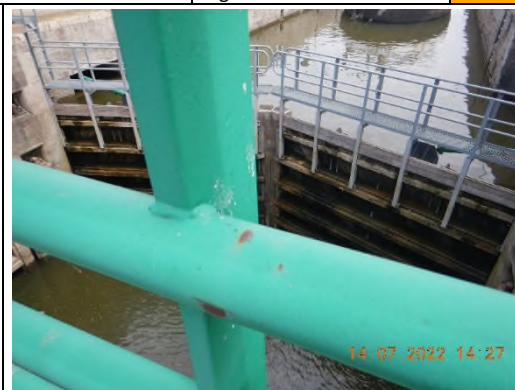
Gebrek	Belang	Intensiteit	Omvang	Conditie	Verzorging
25 Verwerking (G-110)	Serius	Gevorderd stadium	Algemeen >70%	4

25	Leuningconstructie	Leuning	Verwerking	De leuningconstructies van de brug zijn structureel dof, de conservering is incidenteel onthecht en de leuning vertoont incidenteel corrosie zonder materiaalafname.	Leuning oost- en westzijde constructie	36 m1	Klimatologische invloeden	Op den duur zal de de corrosie toenemen en zal de levensduur van het onderdeel verminderen.	2	3	2	1	Diversen: Conserveren onderdelen
26	Pompinstallatie	Pomp	Corrosie, uniform	De kloppomp in de brug kelder vertoont corrosie.	Brugkelder	1 st	klimatologische invloeden	Uitbreiding van de corrosie met mogelijk materiaalafname tot gevolg waardoor de pomp defect raakt.	2	2	2	1	Diversen: Conserveren onderdelen

De leuningconstructies van de brug zijn structureel dof, de conservering is incidenteel onthecht en de leuning vertoont incidenteel corrosie zonder materiaalafname.

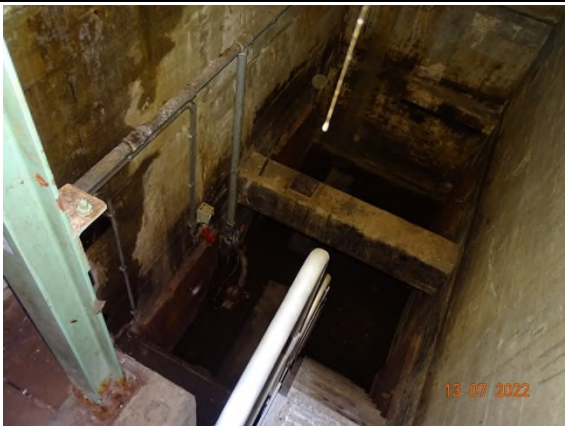
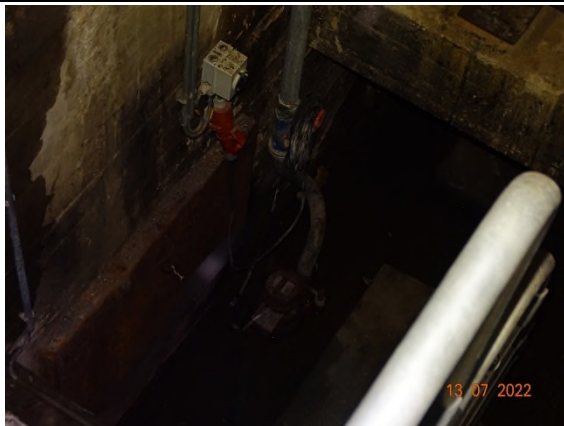
Gebrek	Belang	Intensiteit	Omvang	Conditie	Verzorging		
26 Corrosie, uniform (G-037)	Serieus	Gevorderd stadium	Plaatselijk 2-10%	1			
<div><div>

<p>13.07.2022</p></div></div>							
De klokpomp in de brug kelder vertoont corrosie.							
R - Reliability (Betrouwbaarheid)	2	A - Availability (Beschikbaarheid)	2	M - Maintainability (Onderhoudbaarheid)	2	S - Safety (Veiligheid)	1
Locatie	Brugkelder			Omvang	1 st		
Oorzaak	klimatologische invloeden			(Mogelijke) gevolgen	Uitbreiding van de corrosie met mogelijk materiaalafname tot gevolg waardoor de pomp defect raakt.		
Hersteladvies	Diversen: Conserveren onderdelen			Kosten	€ 300,-	Planjaar	2024
Sensor (1490)						1	1

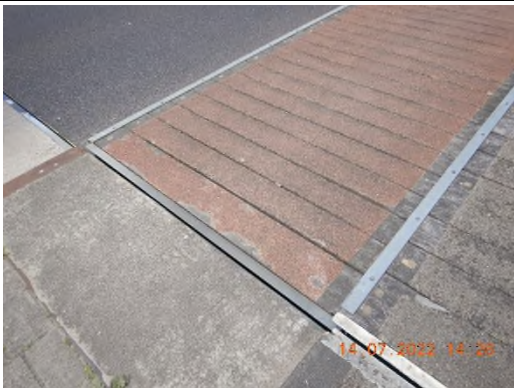
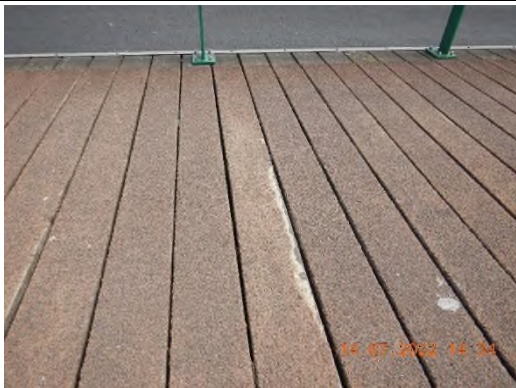
Gebrek nr.	Element NEN2767	Bouwdeel NEN2767	Gebrek NEN2767	Nader omschrijving gebrek	Locatie	Omvang/ eenheid	Oorzaak	(Mogelijke) gevolgen	R	A	M	S	Herstelmaatregel
27	Slijtlaag	Slijtlaag, Algemeen	Onthechting	De slijtlaag vertoont circa 1 vierkante meter onthechting van het voet- en fietspad van het dek.	Slijtlaag voet- en fietspad brug	170 m2	Klimatologische invloeden en mechanische invloeden	Bij toename van het gebrek zullen gladde delen ontstaan waarbij gebruikers van voet- en fietspad uit kunnen glijden.	2	3	2	5	Herstellen slijtlaag
28	Verharding wegtype 3 (gemiddeld belaste weg)	Asfaltconstructie	Onthechting	De wegmarkering van de rijbaan aan weerszijden van de brug vertoont circa 10 meter onthechting en verwerking.	Ten zuiden en noorden van de brug	10 m1	Klimatologische invloeden	De wegmarkering is minder goed zichtbaar voor verkeersdeelnemers waardoor de verkeersveiligheid in het geding komt.	2	2	1	4	Aanbrengen markering

De slijtlaag vertoont circa 1 vierkante meter onthechting van het voet- en fietspad van het dek.							
R - Reliability (Betrouwbaarheid)	2	A - Availability (Beschikbaarheid)	3	M - Maintainability (Onderhoudbaarheid)	2	S - Safety (Veiligheid)	5
Locatie	Slijtlaag voet- en fietspad brug			Omvang	170 m2		
Oorzaak	Klimatologische invloeden en mechanische invloeden			(Mogelijke) gevolgen	Bij toename van het gebrek zullen gladde delen ontstaan waarbij gebruikers van voet- en fietspad uit kunnen glijden.		
Hersteladvies	Herstellen slijtlaag			Kosten	€ 4.335,-	Planjaar	2026

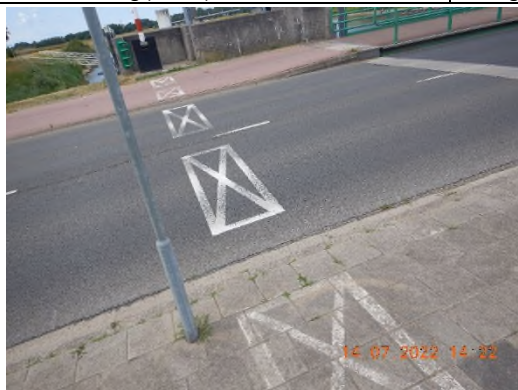
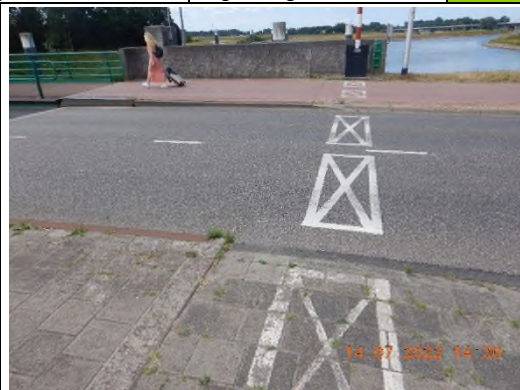
Gebrek	Belang	Intensiteit	Omvang	Conditie	Verzorging
28 Onthechting (G-191)	Ernstig	Beginstadium	Regelmatig 10-30%	2

De wegmarkering van de rijbaan aan weerszijden van de brug vertoont circa 10 meter onthechting en verwerking.					
R - Reliability (Betrouwbaarheid)	2	A - Availability (Beschikbaarheid)	2	M - Maintainability (Onderhoudbaarheid)	1
Locatie	Ten zuiden en noorden van de brug		Omvang	10 m1	
Oorzaak	Klimatologische invloeden		(Mogelijke) gevolgen	De wegmarkering is minder goed zichtbaar voor verkeersdeelnemers waardoor de verkeersveiligheid in het geding komt.	
Hersteladvies	Aanbrengen markering		Kosten	€ 1.700,-	Planjaar 2026

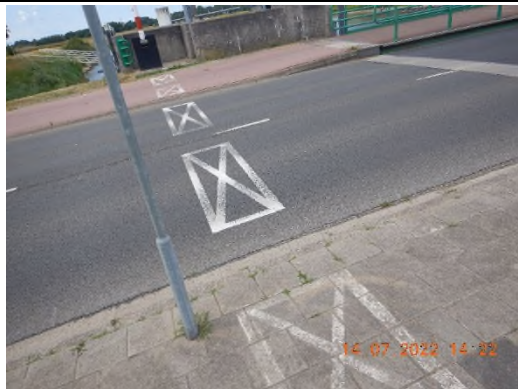
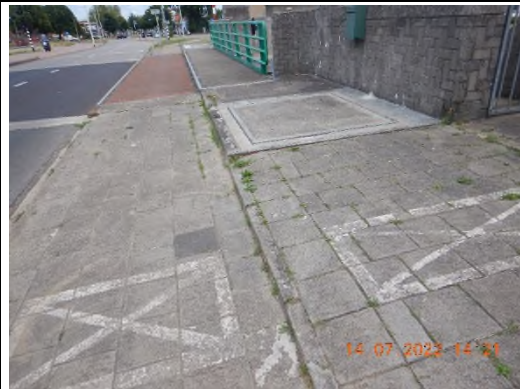
De wegmarkering van de fietspaden aan weerszijden van de brug vertoont circa 15 meter onthechting en verwerking.					
R - Reliability (Betrouwbaarheid)	2	A - Availability (Beschikbaarheid)	2	M - Maintainability (Onderhoudbaarheid)	1
Locatie	Ten zuiden en noorden van de brug		Omvang	15 m1	
Oorzaak	Klimatologische invloeden		(Mogelijke) gevolgen	De wegmarkering is minder goed zichtbaar voor verkeersdeelnemers waardoor de verkeersveiligheid in het geding komt.	
Hersteladvies	Aanbrengen markering		Kosten	€ 2.550,-	Planjaar 2026

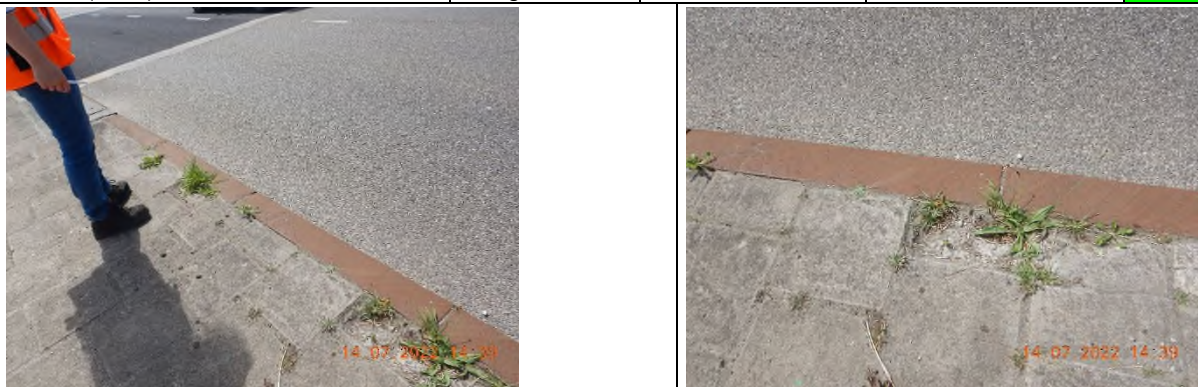
Gebrek	Belang	Intensiteit	Omvang	Conditie	Verzorging
32 Breuk (G-006)	Ernstig	Gevorderd stadium	Incidenteel <2%	1

32	Verharding wegtype 6 (weg in verblijfsgebied)	Elementenverharding	Brek	De elementenverharding van het voetpad vertoont op 3 locaties aan de noordoostzijde van de constructie een breuk.	Noordoostzijd e constructie	3 st	Onbekend	Het gebrek veroorzaakt val- en struikelgevaar waardoor gebruikers letsel kunnen oplopen met mogelijke aansprakelijkheid voor de gemeente.	5	1	1	2	Diversen: Vervangen
33	Verharding wegtype 6 (weg in verblijfsgebied)	Elementenverharding	Oneffenheden	De elementenverharding van het voet- en fietspad vertoont op twee locaties een verzakking van in totaal circa 5 vierkante meter en circa 20 vierkante meter oneffenheden aan de zuidoostzijde van de constructie met een maximaal hoogteverschil van circa 10 centimeter.	Zuidoostzijd e en noordwestzijd e constructie	100 m2	Ongelijke zettingen	Het gebrek veroorzaakt val- en struikelgevaar waardoor gebruikers letsel kunnen oplopen met mogelijke aansprakelijkheid voor de gemeente.	5	3	2	2	Herstellen elementverharding

De elementenverharding van het voetpad vertoont op 3 locaties aan de noordoostzijde van de constructie een breuk.

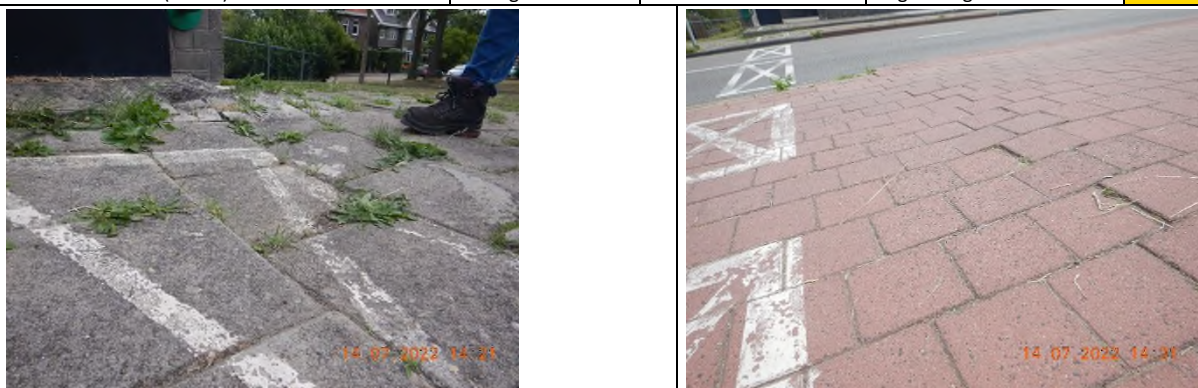
Gebrek	Belang	Intensiteit	Omvang	Conditie	Verzorging
33 Oneffenheden (G-047)	Ernstig	Gevorderd stadium	Regelmatig 10-30%	3

De elementenverharding van het voet- en fietspad vertoont op twee locaties een verzakking van in totaal circa 5 vierkante meter en circa 20 vierkante meter oneffenheden aan de zuidoostzijde van de constructie met een maximaal hoogteverschil van circa 10 centimeter.

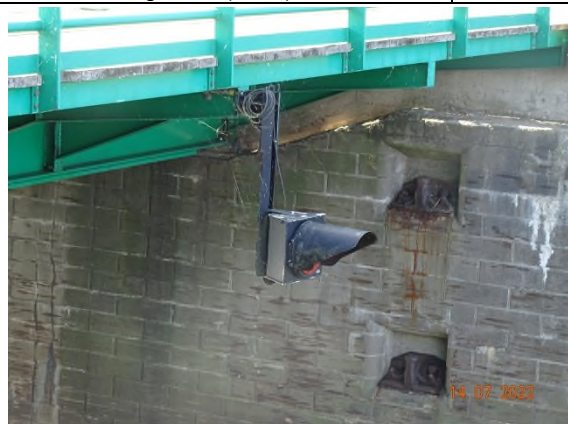
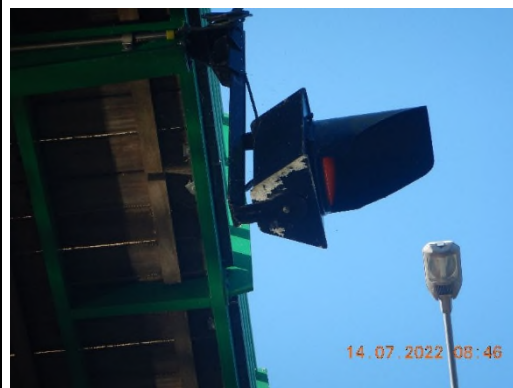
Gebrek	Belang	Intensiteit	Omvang	Conditie	Verzorging
34 Beschermlaag, defect (G-057)	Serius	Gevorderd stadium	Plaatselijk 2-10%	1

34	Verkeersregelinstallatie (VRI)	Scheepvaartsein	Beschermlaag, defect	De conservering van het armatuur van het scheepvaartsein bladdert af doordat het aluminium begint te oxideren.	Overspanning	2 st	Klimatologische invloeden	Toename van het oxideren van de kap doordat het materiaal niet meer wordt beschermd.	1	3	2	1	Diversen: Conserveren onderdelen
35	Verkeersregelinstallatie (VRI)	Wegmarkering, Algemeen	Markering, onjuist	De stopstrepen zijn niet op de voorgeschreven afstand voor de stopseinen aangebracht. De markering van de kruizen t.p.v. de afsluitbomen begint te vervangen en is niet overal op de juiste plek aangebracht.	Terrein	16 st	Niet juist aangebracht, verkeersbelasting	Weggebruikers bevinden zich op gevaarlijke plekken tijdens een brugbeweging.	2	1	2	2	Aanbrengen markering
36	Voegovergang	Beëindigingsprofiel	Corrosie, uniform	Het beëindigingsprofiel van de brug vertoont structureel lichte corrosie zonder materiaalafname.	Zuidzijd e constructie	15 m1	Klimatologische invloeden	Op den duur zal de de corrosie toenemen en zal de levensduur van het onderdeel verminderen.	1	2	1	1	Extra aandacht volgende inspectie

De conservering van het armatuur van het scheepvaartsein bladdert af doordat het aluminium begint te oxideren.

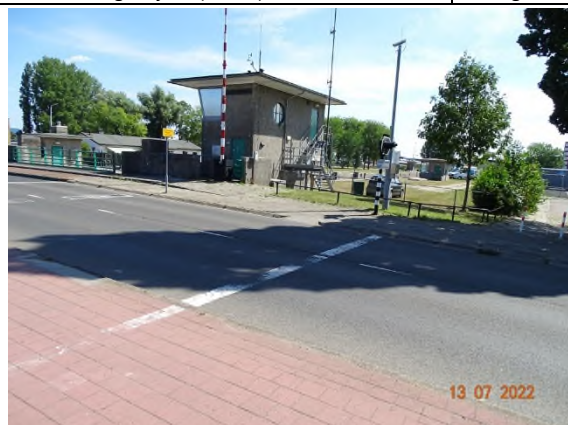
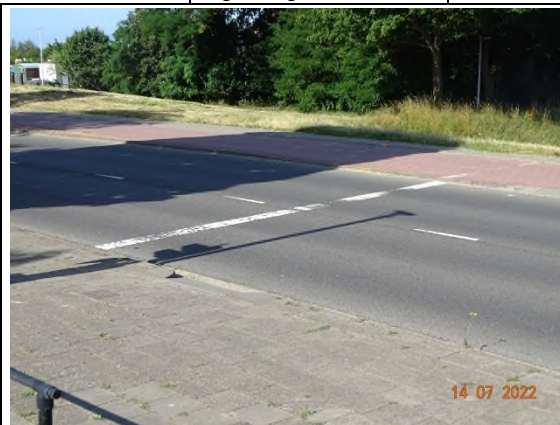
Gebrek	Belang	Intensiteit	Omvang	Conditie	Verzorging
35 Markering, onjuist (G-101)	Ernstig	Gevorderd stadium	Regelmatig 10-30%		3

De stopstrepen zijn niet op de voorgeschreven afstand voor de stopseinen aangebracht. De markering van de kruizen t.p.v. de afsluitbomen begint te vervagen en is niet overal op de juiste plek aangebracht.

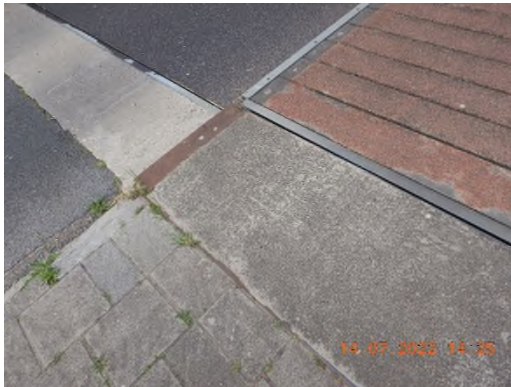
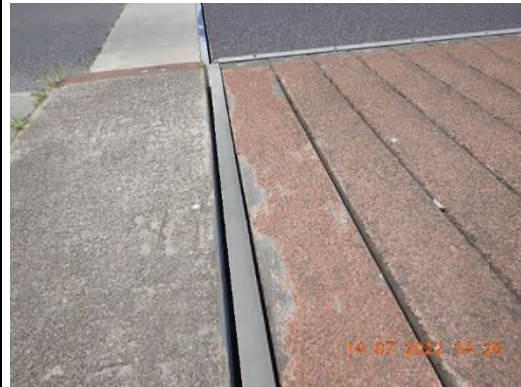
Gebrek	Belang	Intensiteit	Omvang	Conditie	Verzorging		
36 Corrosie, uniform (G-037)	Serius	Beginstadium	Aanzienlijk 30-70%	2

Het beëindigingsprofiel van de brug vertoont structureel lichte corrosie zonder materiaalafname.							
R - Reliability (Betrouwbaarheid)	1	A - Availability (Beschikbaarheid)	2	M - Maintainability (Onderhoudbaarheid)	1	S - Safety (Veiligheid)	1
Locatie	Zuidzijde constructie			Omvang	15 m1		
Oorzaak	Klimatologische invloeden			(Mogelijke) gevolgen	Op den duur zal de de corrosie toenemen en zal de levensduur van het onderdeel verminderen.		
Hersteladvies	Extra aandacht volgende inspectie			Kosten	€ 0,-	Planjaar	-
Rij-ijzer (1700)					1	1	
Wegmarkering (238)					1	1	
Wegmarkering, algemeen (1623)					1	1
