- - Deensestraatbrug

Rapportage NEN2767-4

projectnr. 477769
revisie 1.0
6 oktober 2022

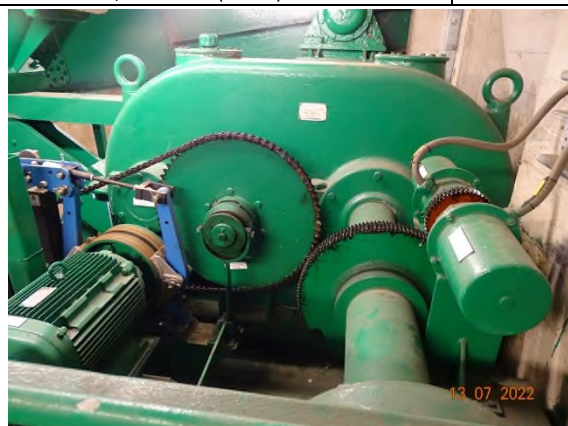
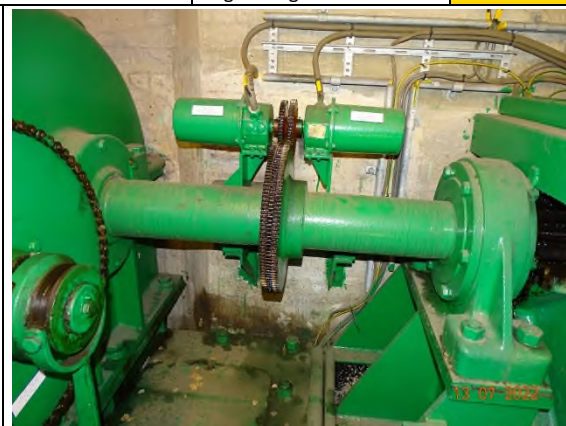
Gebrek	Belang	Intensiteit	Omvang	Conditie	Verzorging
1 Onderdeel, ontbreekt (G-048)	Serieus	Eindstadium	Regelmatig 10-30%	3

Diverse draaiende delen zijn niet afgeschermd (zitten wel achter een veiligheidshek aan het begin van de brugkelder).

R - Reliability (Betrouwbaarheid)	1	A - Availability (Beschikbaarheid)	1	M - Maintainability (Onderhoudbaarheid)	1	S - Safety (Veiligheid)	3
Locatie	Brugkelder			Omvang	2 st		
Oorzaak	Niet aangebrachte voorziening			(Mogelijke) gevolgen	Kans dat personen worden gegrepen tijdens onderhoudswerk of het met de handbeweging bewegen van de brug tijdens een noodsituatie.		
Hersteladvies	Diversen: Aanbrengen ontbrekend onderdeel			Kosten	€ 7.000,-	Planjaar	2023

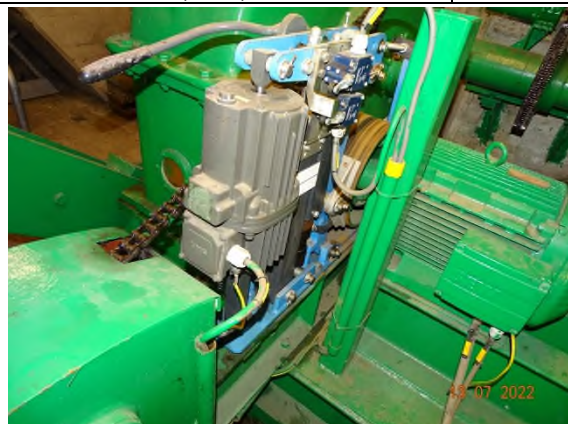
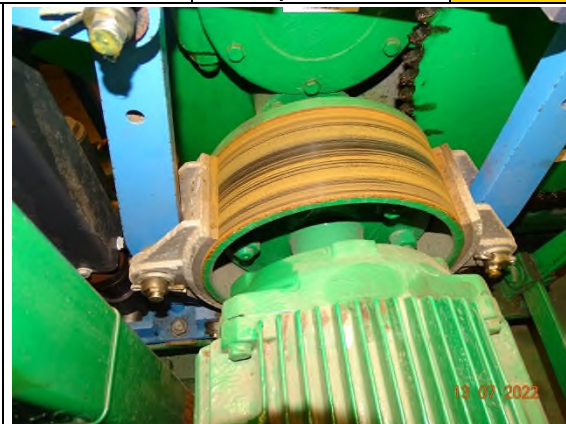
Gebrek	Belang	Intensiteit	Omvang	Conditie	Verzorging
2 Corrosie, uniform (G-037)	Serieus	Gevorderd stadium	Aanzienlijk 30-70%	3

Het oppervlak van de remtrommel vertoont corrosie. Het remmechanisme is niet voorzien van een afscherming met verwarming.

R - Reliability (Betrouwbaarheid)	3	A - Availability (Beschikbaarheid)	2	M - Maintainability (Onderhoudbaarheid)	2	S - Safety (Veiligheid)	1
Locatie	Brugkelder			Omvang	1 st		
Oorzaak	klimatologische invloeden			(Mogelijke) gevolgen	De kans bestaat dat de remfunctie verminderd doordat de remschoenen niet goed meer aanliggen.		
Hersteladvies	Diversen: Herstellen			Kosten	€ 400,-	Planjaar	2023

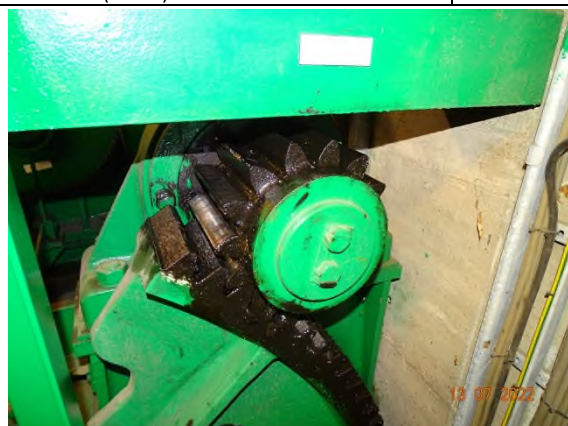
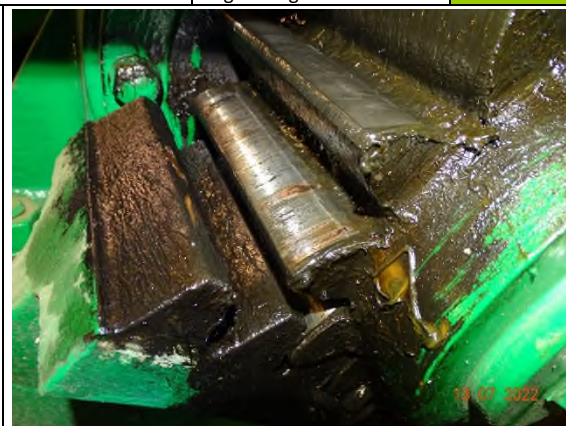
Gebrek	Belang	Intensiteit	Omvang	Conditie	Verzorging
3 Groeven (G-042)	Serieus	Gevorderd stadium	Regelmatig 10-30%	2

3	Aandrijving en bewegingswerk (elektromechanisch)	Rondsel	Groeven	De tanden van het rondsel en panamawiel vertonen groeven en corrosiesporen.	Brugkelder	4 st	Mechanische invloed	Uitbreiding van de schade met mogelijk onherstelbare schade tot gevolg.	2	4	2	1	Diversen: Herstellen
4	Aarding- en bliksembeveiligingsinstallatie	Geleider	Onderdeel, ontbreekt	Het val is niet direct zichtbaar geaard / voorzien van potentiaalvereffening.	Overspanning	1 st	Niet aangebrachte voorziening	Lekstromen of blikseminslag kan niet op de juiste wijze worden afgevoerd. De kans bestaat dat er schade aan de lagers in de draaipunten ontstaat.	3	3	2	1	Diversen: Aanbrengen ontbrekend onderdeel
5	Afsluitboominstallatie	Aandrijving	Corrosie, uniform	De aandrijving vertoont op diverse plekken iets corrosie.	Terrein	4 st	Klimatologische invloeden	Uitbreiding van de corrosie met mogelijk materiaalafname tot gevolg.	2	3	2	1	Diversen: Conserveren onderdelen

De tanden van het rondsel en panamawiel vertonen groeven en corrosiesporen.

R - Reliability (Betrouwbaarheid)	2	A - Availability (Beschikbaarheid)	4	M - Maintainability (Onderhoudbaarheid)	2	S - Safety (Veiligheid)	1
Locatie	Brugkelder			Omvang	4 st		
Oorzaak	Mechanische invloed			(Mogelijke) gevolgen	Uitbreiding van de schade met mogelijk onherstelbare schade tot gevolg.		
Hersteladvies	Diversen: Herstellen			Kosten	€ 20.000,-	Planjaar	2026

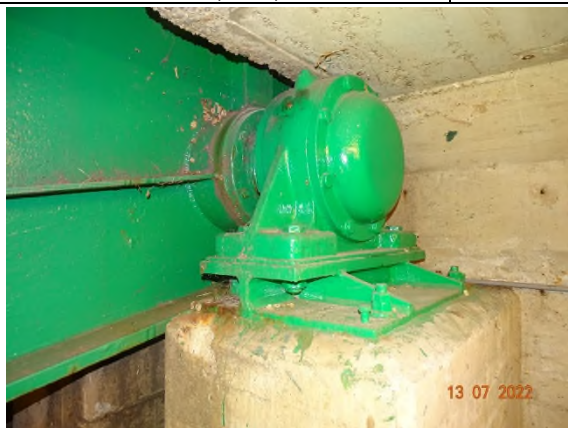
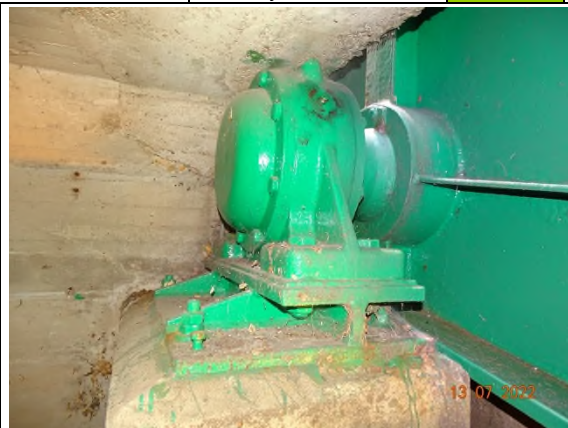
Gebrek	Belang	Intensiteit	Omvang	Conditie	Verzorging
4 Onderdeel, ontbreekt (G-048)	Serieus	Eindstadium	Plaatselijk 2-10%	2

Het val is niet direct zichtbaar geaard / voorzien van potentiaalvereffening.					
R - Reliability (Betrouwbaarheid)	3	A - Availability (Beschikbaarheid)	3	M - Maintainability (Onderhoudbaarheid)	2
Locatie	Overspanning		Omvang	1 st	
Oorzaak	Niet aangebrachte voorziening		(Mogelijke) gevolgen	Lekstromen of blikseminslag kan niet op de juiste wijze worden afgevoerd. De kans bestaat dat er schade aan de lagers in de draaipunten ontstaat.	
Hersteladvies	Diversen: Aanbrengen ontbrekend onderdeel		Kosten	€ 200,-	Planjaar 2023

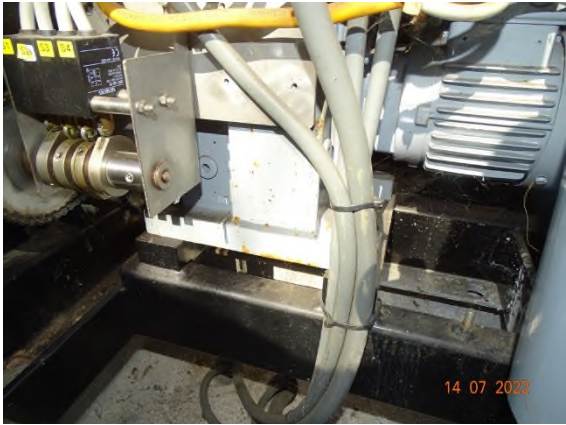
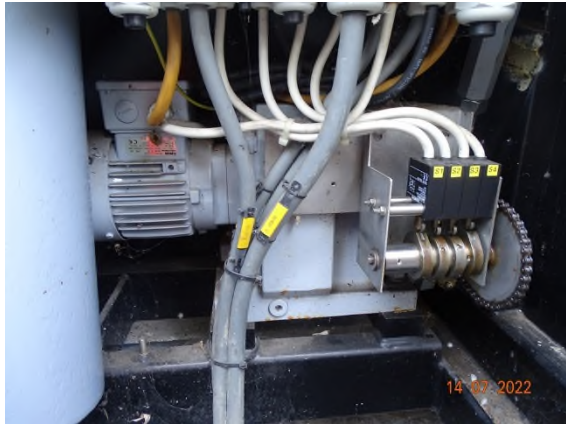
Afsluitboominstallatie (107)				3	1		
Aandrijving (1003)				1	1		
Gebrek	Belang	Intensiteit	Omvang	Conditie	Verzorging		
5 Corrosie, uniform (G-037)	Serieus	Gevorderd stadium	Incidenteel <2%	1

De aandrijving vertoont op diverse plekken iets corrosie.							
R - Reliability (Betrouwbaarheid)	2	A - Availability (Beschikbaarheid)	3	M - Maintainability (Onderhoudbaarheid)	2	S - Safety (Veiligheid)	1
Locatie	Terrein		Omvang	4 st			
Oorzaak	Klimatologische invloeden		(Mogelijke) gevolgen	Uitbreiding van de corrosie met mogelijk materiaalafname tot gevolg.			
Hersteladvies	Diversen: Conserveren onderdelen		Kosten	€ 1.600,-	Planjaar	2026	
Afsluitboom (1094)				1	1

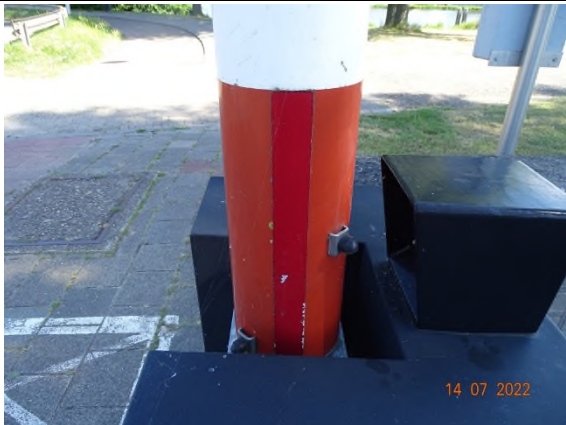
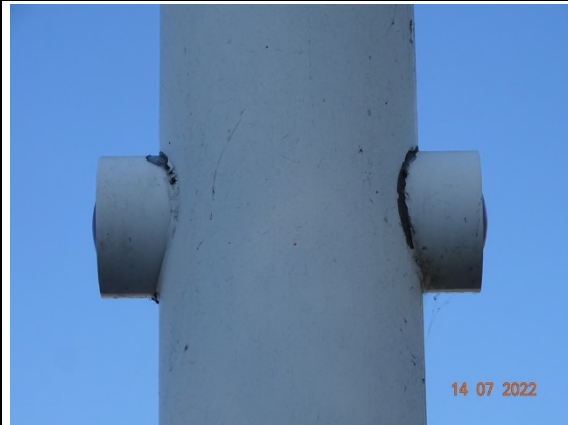
Gebrek	Belang	Intensiteit	Omvang	Conditie	Verzorging		
6 Bescherm laag, defect (G-057)	Serieus	Gevorderd stadium	Plaatselijk 2-10%	1

6	Afsluitboominstallatie	Afsluitboom	Bescherm laag, defect	De conservering van de afsluitbomen is verkleurt / niet geheel meer signaal rood zoals voorgeschreven. De reflecterende stickers zijn beschadigd. Plaatselijk krassen in de bescherm laag. T.p.v. de armaturen deel conservering verdwenen.	Terrein	4 st	Klimatologische invloeden	Door verkleuring bestaat de kans dat de afsluitbomen minder goed zichtbaar zijn.	2	3	2	2	Diversen: Conserveren onderdelen
7	Afsluitboominstallatie	Kast	Onderdeel, ontbreekt	De stickers met gevaaraanduiding op de afsluitboomkasten beginnen te vervagen. T.p.v. de bewegingwerken zijn er geen gevaaraanduidingen aangebracht terwijl er onafgeschermd kettingoverbrengingen aanwezig zijn.	Terrein	4 st	Klimatologische invloeden, niet aangebrachte voorziening.	Kans dat personen worden gegrepen tijdens onderhoudswerk of dat passanten beknelt raken.	1	1	1	3	Aanbrengen markering

De conservering van de afsluitbomen is verkleurt / niet geheel meer signaal rood zoals voorgeschreven. De reflecterende stickers zijn beschadigd. Plaatselijk krassen in de bescherm laag. T.p.v. de armaturen deel conservering verdwenen.							
R - Reliability (Betrouwbaarheid)	2	A - Availability (Beschikbaarheid)	3	M - Maintainability (Onderhoudbaarheid)	2	S - Safety (Veiligheid)	2
Locatie	Terrein		Omvang	4 st			
Oorzaak	Klimatologische invloeden		(Mogelijke) gevolgen	Door verkleuring bestaat de kans dat de afsluitbomen minder goed zichtbaar zijn.			
Hersteladvies	Diversen: Conserveren onderdelen		Kosten	€ 1.600,-	Planjaar	2026	
Afsluitboominstallatie, Algemeen (1032)				1	1		
Afsluitboomverlichting (1033)				1	1		
Bekabeling (1062)				1	1		
Kast (1292)				3	1

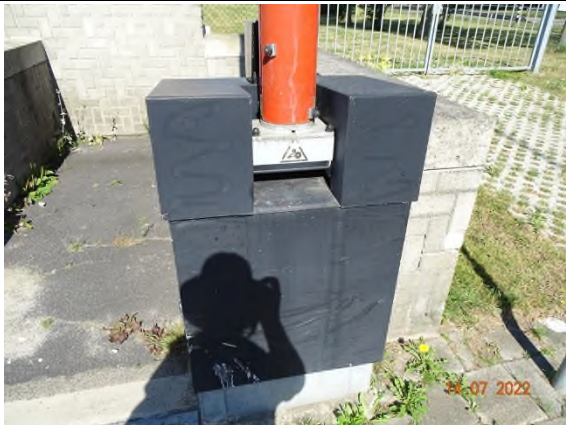
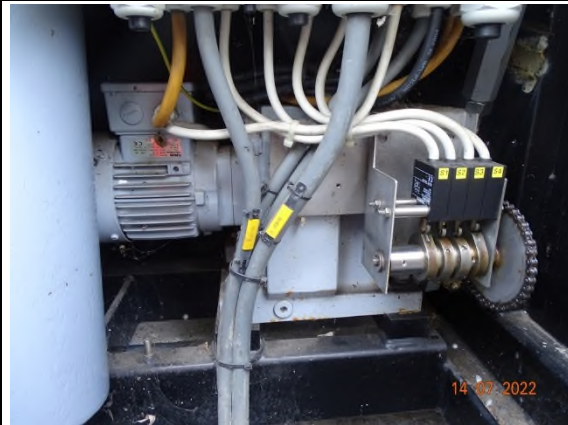
Gebrek	Belang	Intensiteit	Omvang	Conditie	Verzorging		
7 Onderdeel, ontbreekt (G-048)	Serieus	Eindstadium	Regelmatig 10-30%	3

De stickers met gevaaraanduiding op de afsluitboomkasten beginnen te vervagen. T.p.v. de bewegingwerken zijn er geen gevaaraanduidingen aangebracht terwijl er onafgeschermd kettingoverbrengingen aanwezig zijn.							
R - Reliability (Betrouwbaarheid)	1	A - Availability (Beschikbaarheid)	1	M - Maintainability (Onderhoudbaarheid)	1	S - Safety (Veiligheid)	3
Locatie	Terrein		Omvang	4 st			
Oorzaak	Klimatologische invloeden, niet aangebrachte voorziening.		(Mogelijke) gevolgen	Kans dat personen worden gegrepen tijdens onderhoudswerk of dat passanten beknelt raken.			
Hersteladvies	Aanbrengen markering		Kosten	€ 204,-	Planjaar	2023	
Signaalgever (1492)				1	1		
Wegmarkering, Algemeen (1623)				1	1		
Basculekelder (247)				4	1		
Afdekplaat (2049)				4	1

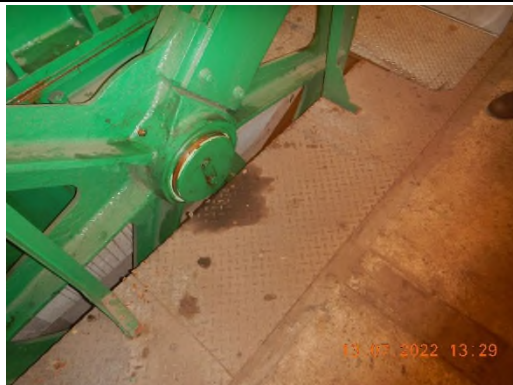
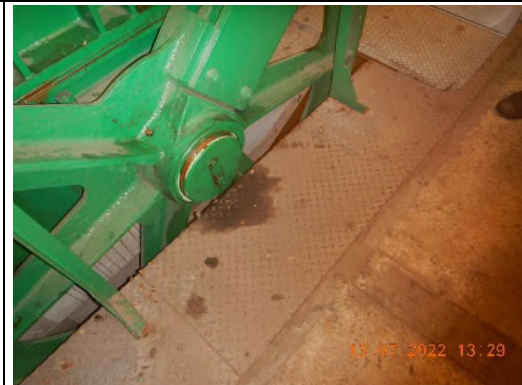
Gebrek	Belang	Intensiteit	Omvang	Conditie	Verzorging
8 Corrosie, uniform (G-037)	Serius	Gevorderd stadium	Algemeen >70%	4

8	Basculekelder	Afdekplaat	Corrosie, uniform	De 2 afdekplaten tussen het panamawiel en het oostelijke en westelijke bordes van de basculekelder vertonen matige corrosie met minimale materiaalafname.	Bovenzijde basculekelder	2 st	Klimatologische invloeden	Op den duur zal de de corrosie toenemen en zal de levensduur van het onderdeel verminderen.	2	3	1	5	Extra aandacht volgende inspectie
9	Basculekelder	Basculekelder, Algemeen	Vervuiling	De westelijke wand van de basculekelder vertoont op twee locaties sporen van lekkage met kalk en roest uitbloeding. Bovenzijde constructie (t.p.v. betonnen luiken): 1 m2	Ter plaatse van betonnen luik	1 m1	Klimatologische invloeden	De vochtuittrekking kan een indicatie zijn voor schade aan omliggende bouwdelen. Er is ter	1	1	1	1	Geen herstel noodzakelijk

De 2 afdekplaten tussen het panamawiel en het oostelijke en westelijke bordes van de basculekelder vertonen matige corrosie met minimale materiaalafname.

R - Reliability (Betrouwbaarheid)	2	A - Availability (Beschikbaarheid)	3	M - Maintainability (Onderhoudbaarheid)	1	S - Safety (Veiligheid)	5
Locatie	Bovenzijde basculekelder			Omvang	2 st		
Oorzaak	Klimatologische invloeden			(Mogelijke) gevolgen	Op den duur zal de de corrosie toenemen en zal de levensduur van het onderdeel verminderen.		
Hersteladvies	Extra aandacht volgende inspectie			Kosten	€ 0,-	Planjaar	-

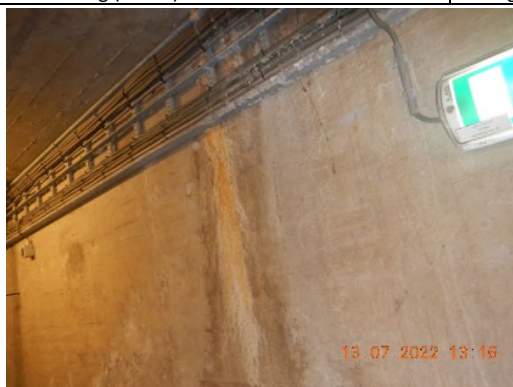
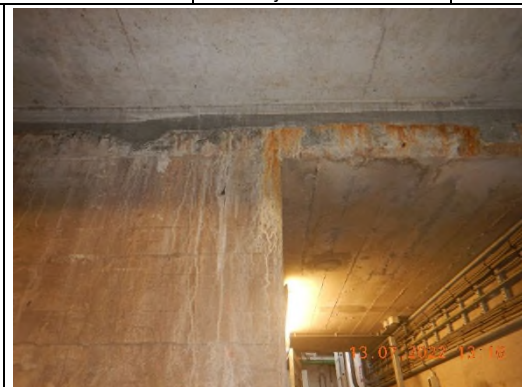
Gebrek	Belang	Intensiteit	Omvang	Conditie	Verzorging
9 Vervuiling (G-104)	Gering	Gevorderd stadium	Plaatselijk 2-10%		1

De westelijke wand van de basculekelder vertoont op twee locaties sporen van lekkage met kalk en roest uitbloeding.

R - Reliability (Betrouwbaarheid)	1	A - Availability (Beschikbaarheid)	1	M - Maintainability (Onderhoudbaarheid)	1	S - Safety (Veiligheid)	1
Locatie	Ter plaatse van betonnen luik			Omvang	1 m1		
Oorzaak	Klimatologische invloeden			(Mogelijke) gevolgen	De vochtuittrekking kan een indicatie zijn voor schade aan omliggende bouwdelen. Er is ter plaatse van de vochtuittrekking visueel geen ander gebrek geconstateerd.		
Hersteladvies	Geen herstel noodzakelijk			Kosten	€ 0,-	Planjaar	-

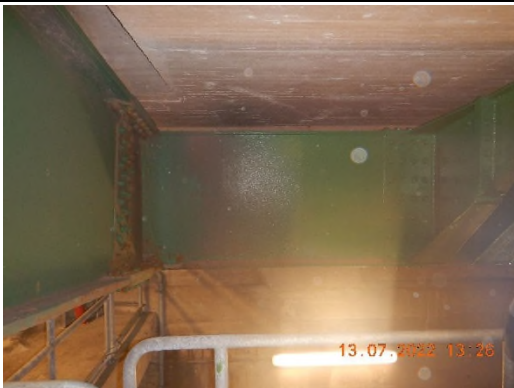
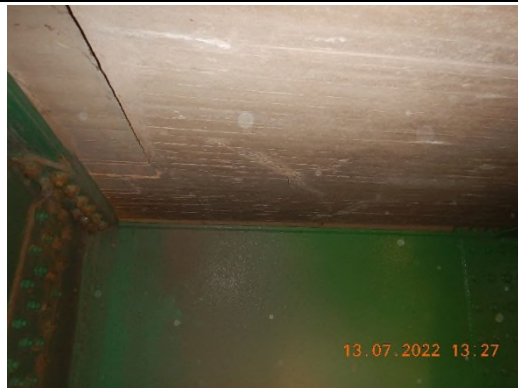
Gebrek	Belang	Intensiteit	Omvang	Conditie	Verzorging																																
10 Scheur, niet constructief (G-056)	Serius	Beginstadium	Incidenteel <2%	1																																	
<div><div>

</div></div> <p>Het rijdek boven de basculekelder vertoont 1 diagonale scheur van circa 3 meter met een maximale scheurwijdte van 0,2 millimeter. De scheur vertoont kalkuitbloeding.</p> <table><tr><td>R - Reliability (Betrouwbaarheid)</td><td>1</td><td>A - Availability (Beschikbaarheid)</td><td>3</td><td>M - Maintainability (Onderhoudbaarheid)</td><td>1</td><td>S - Safety (Veiligheid)</td><td>1</td></tr><tr><td>Locatie</td><td colspan="3">Plafond noordwestzijde basculekelder</td><td>Omvang</td><td colspan="3">3 m1</td></tr><tr><td>Oorzaak</td><td colspan="3">Thermische invloeden</td><td>(Mogelijke) gevolgen</td><td colspan="3">De scheur is een zwakke plek waar gemakkelijker vocht tussen kan komen waardoor deze locaties gevoeliger zijn voor wapeningscorrosie.</td></tr><tr><td>Hersteladvies</td><td colspan="3">Extra aandacht volgende inspectie</td><td>Kosten</td><td>€ 0,-</td><td>Planjaar</td><td>-</td></tr></table>						R - Reliability (Betrouwbaarheid)	1	A - Availability (Beschikbaarheid)	3	M - Maintainability (Onderhoudbaarheid)	1	S - Safety (Veiligheid)	1	Locatie	Plafond noordwestzijde basculekelder			Omvang	3 m1			Oorzaak	Thermische invloeden			(Mogelijke) gevolgen	De scheur is een zwakke plek waar gemakkelijker vocht tussen kan komen waardoor deze locaties gevoeliger zijn voor wapeningscorrosie.			Hersteladvies	Extra aandacht volgende inspectie			Kosten	€ 0,-	Planjaar	-

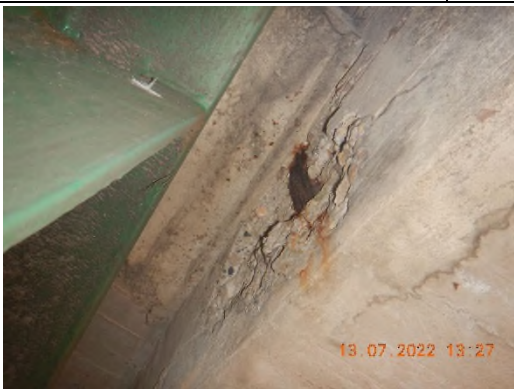
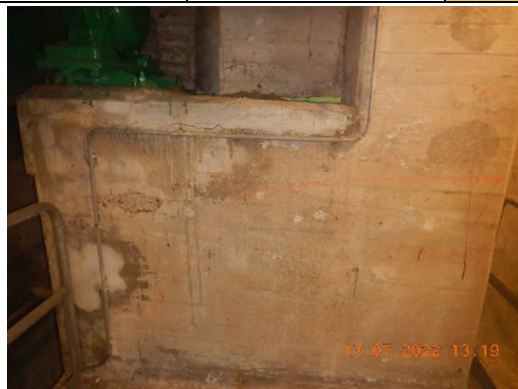
R - Reliability (Betrouwbaarheid)	1	A - Availability (Beschikbaarheid)	3	M - Maintainability (Onderhoudbaarheid)	1	S - Safety (Veiligheid)	1																														
Locatie	Plafond noordwestzijde basculekelder			Omvang	3 m1																																
Oorzaak	Thermische invloeden			(Mogelijke) gevolgen	De scheur is een zwakke plek waar gemakkelijker vocht tussen kan komen waardoor deze locaties gevoeliger zijn voor wapeningscorrosie.																																
Hersteladvies	Extra aandacht volgende inspectie			Kosten	€ 0,-	Planjaar	-																														
Gebrek	Belang	Intensiteit	Omvang	Conditie	Verzorging																																
11 Wapeningscorrosie (G-026)	Ernstig	Eindstadium	Plaatselijk 2-10%	3																																	
<div><div>

</div></div> <p>De basculekelder vertoont op meerdere locaties betonschades als gevolg van wapeningscorrosie met een totaal oppervlak van circa 8 vierkante meter. Op meerdere locaties vertoont het beton holle delen of ligt er wapening bloot.</p> <p>Zuidwestzijde steunpunt westelijk draaipunt: 2,5 x 1 + 1 x 1 meter Oostzijde rijdek (t.p.v. oostelijk draaipunt): 3 x 1,3 x 1 meter Oostzijde rijdek (t.p.v. langsligger): 0,5 x 0,5 + 0,2 x 0,2 meter</p> <table><tr><td>R - Reliability (Betrouwbaarheid)</td><td>2</td><td>A - Availability (Beschikbaarheid)</td><td>3</td><td>M - Maintainability (Onderhoudbaarheid)</td><td>3</td><td>S - Safety (Veiligheid)</td><td>4</td></tr><tr><td>Locatie</td><td colspan="3">Bovenzijde basculekelder</td><td>Omvang</td><td colspan="3">8 m2</td></tr><tr><td>Oorzaak</td><td colspan="3">Klimatologische invloeden</td><td>(Mogelijke) gevolgen</td><td colspan="3">Op den duur zal de de corrosie toenemen en zal de levensduur van het onderdeel verminderen. Holle delen kunnen losraken en op personeel die de basculekelder betreedt terecht komen.</td></tr><tr><td>Hersteladvies</td><td colspan="3">Betonreparatie, saneren (> 5,00 m2)</td><td>Kosten</td><td>€ 4.128,-</td><td>Planjaar</td><td>2026</td></tr></table>						R - Reliability (Betrouwbaarheid)	2	A - Availability (Beschikbaarheid)	3	M - Maintainability (Onderhoudbaarheid)	3	S - Safety (Veiligheid)	4	Locatie	Bovenzijde basculekelder			Omvang	8 m2			Oorzaak	Klimatologische invloeden			(Mogelijke) gevolgen	Op den duur zal de de corrosie toenemen en zal de levensduur van het onderdeel verminderen. Holle delen kunnen losraken en op personeel die de basculekelder betreedt terecht komen.			Hersteladvies	Betonreparatie, saneren (> 5,00 m2)			Kosten	€ 4.128,-	Planjaar	2026

R - Reliability (Betrouwbaarheid)	2	A - Availability (Beschikbaarheid)	3	M - Maintainability (Onderhoudbaarheid)	3	S - Safety (Veiligheid)	4																														
Locatie	Bovenzijde basculekelder			Omvang	8 m2																																
Oorzaak	Klimatologische invloeden			(Mogelijke) gevolgen	Op den duur zal de de corrosie toenemen en zal de levensduur van het onderdeel verminderen. Holle delen kunnen losraken en op personeel die de basculekelder betreedt terecht komen.																																
Hersteladvies	Betonreparatie, saneren (> 5,00 m2)			Kosten	€ 4.128,-	Planjaar	2026																														
Bordes (1095)				1	1																																
Luik (1347)				1	1																																
Reling (1334)				1	1																																
Bebording en bewegwijzering (statisch) (111)				3	1																																
Informatiebord (1822)				1	1

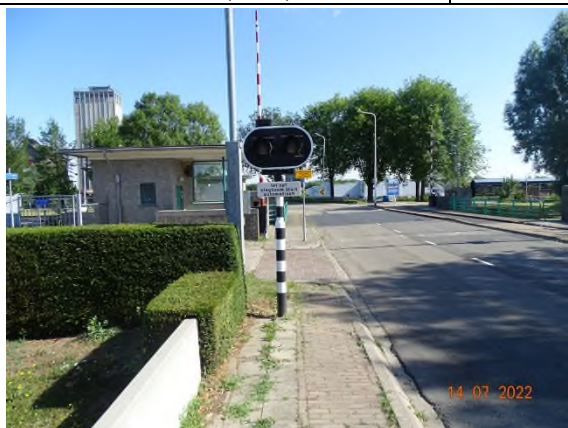
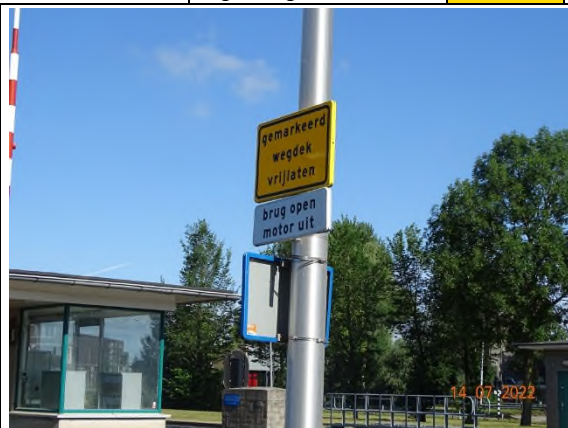
Gebrek	Belang	Intensiteit	Omvang	Conditie	Verzorging
12 Onderdeel, ontbreekt (G-048)	Serieus	Eindstadium	Regelmatig 10-30%	3

12	Bebording en bewegwijzering (statisch)	Verkeersbord	Onderdeel, ontbreekt	Het bord "Bij belsignaal brug vrijmaken" ontbreekt. Het bord J15 (beweegbare brug) ontbreekt.	Terrein	8 st	Niet aangebrachte voorziening	Omstanders worden er niet op geattendeerd dat ze de brug moeten vrijmaken als deze gaat bewegen. Weggebruikers worden er niet op gewezen dat ze een beweegbare brug naderen.	1	1	1	3	Diversen: Aanbrengen ontbrekend onderdeel
13	Hoofddraagconstructie	Langsligger	Corrosie, uniform	De langsliggers vertonen op de onderflens en in mindere mate op de bovenflens circa 1 vierkante meter corrosie met een maximale materiaalafname van 1 millimeter staal.	Langsliggers in basculekelder	1 m1	Klimatologische invloeden	Op den duur zal de de corrosie toenemen en zal de levensduur van het onderdeel verminderen.	1	3	2	1	Diversen: Conserveren onderdelen
14	Hoofddraagconstructie	Rijdek	Corrosie, uniform	De stalen trottoirbanden en hoekprofielen van de voet en fietspaden aan de oostzijde en westzijde van de constructie vertonen structureel onthechting van de conservering en corrosie zonder materiaalafname. Oostzijde constructie (trottoirband en hoekprofielen): 39 meter Westzijde constructie (trottoirband): 13 meter	Oost- en westzijde constructie	52 m1	Klimatologische invloeden	Op den duur zal de de corrosie toenemen en zal de levensduur van het onderdeel verminderen.	1	2	1	1	Extra aandacht volgende inspectie

Het bord "Bij belsignaal brug vrijmaken" ontbreekt. Het bord J15 (beweegbare brug) ontbreekt.					
R - Reliability (Betrouwbaarheid)	1	A - Availability (Beschikbaarheid)	1	M - Maintainability (Onderhoudbaarheid)	1
S - Safety (Veiligheid)					3
Locatie	Terrein		Omvang	8 st	
Oorzaak	Niet aangebrachte voorziening		(Mogelijke) gevolgen	Omstanders worden er niet op geattendeerd dat ze de brug moeten vrijmaken als deze gaat bewegen. Weggebruikers worden er niet op gewezen dat ze een beweegbare brug naderen.	
Hersteladvies	Diversen: Aanbrengen ontbrekend onderdeel		Kosten	€ 2.400,-	Planjaar 2023

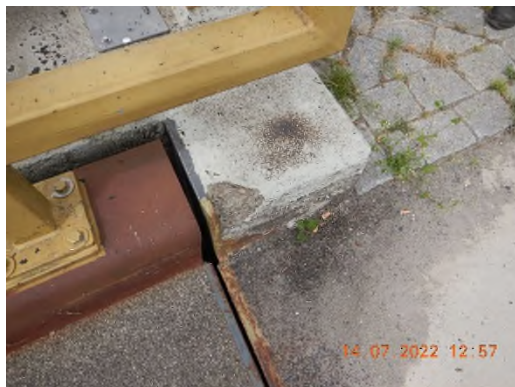
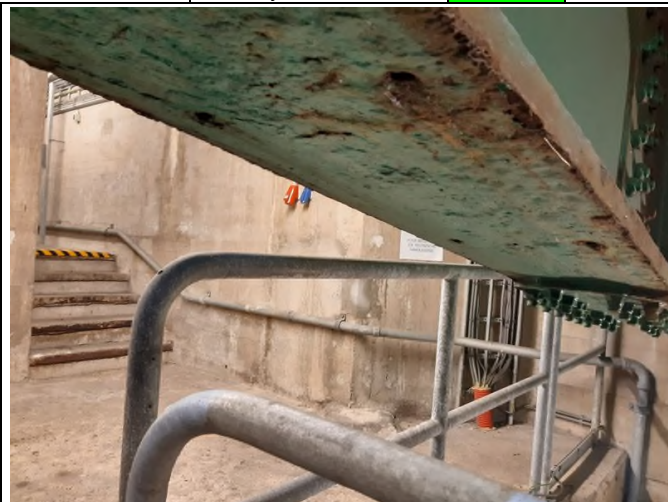
Gebrek	Belang	Intensiteit	Omvang	Conditie	Verzorging
13 Corrosie, uniform (G-037)	Serius	Gevorderd stadium	Plaatselijk 2-10%	1

De langsliggers vertonen op de onderflens en in mindere mate op de bovenflens circa 1 vierkante meter corrosie met een maximale materiaalafname van 1 millimeter staal.

R - Reliability (Betrouwbaarheid)	1	A - Availability (Beschikbaarheid)	3	M - Maintainability (Onderhoudbaarheid)	2	S - Safety (Veiligheid)	1
Locatie	Langsliggers in basculekelder			Omvang	1 m1		
Oorzaak	Klimatologische invloeden			(Mogelijke) gevolgen	Op den duur zal de de corrosie toenemen en zal de levensduur van het onderdeel verminderen.		
Hersteladvies	Diversen: Conserveren onderdelen			Kosten	€ 2.000,-	Planjaar	2026

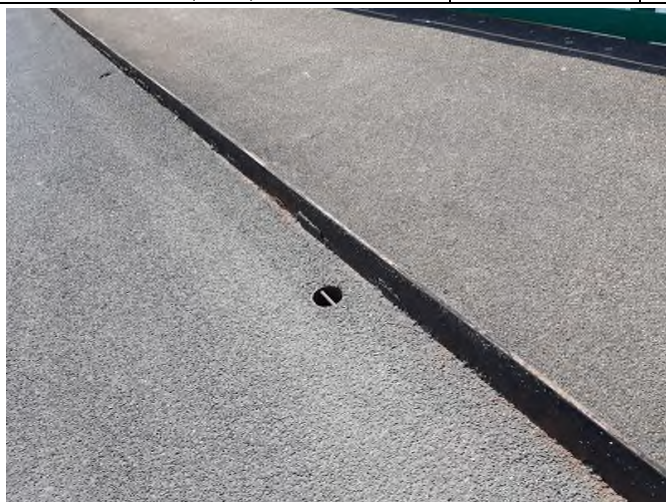
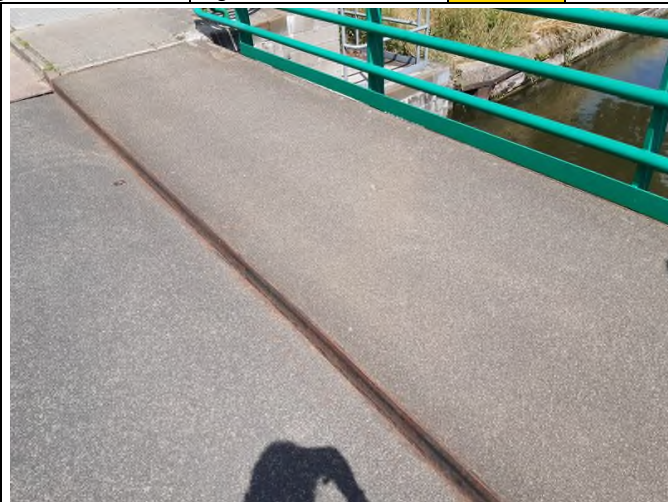
Gebrek	Belang	Intensiteit	Omvang	Conditie	Verzorging
14 Corrosie, uniform (G-037)	Serius	Beginstadium	Algemeen >70%	3

De stalen trottoirbanden en hoekprofielen van de voet en fietspaden aan de oostzijde en westzijde van de constructie vertonen structureel onthechting van de conservering en corrosie zonder materiaalafname.

Oostzijde constructie (trottoirband en hoekprofielen): 39 meter
 Westzijde constructie (trottoirband): 13 meter

R - Reliability (Betrouwbaarheid)	1	A - Availability (Beschikbaarheid)	2	M - Maintainability (Onderhoudbaarheid)	1	S - Safety (Veiligheid)	1
Locatie	Oost- en westzijde constructie			Omvang	52 m1		
Oorzaak	Klimatologische invloeden			(Mogelijke) gevolgen	Op den duur zal de de corrosie toenemen en zal de levensduur van het onderdeel verminderen.		
Hersteladvies	Extra aandacht volgende inspectie			Kosten	€ 0,-	Planjaar	-

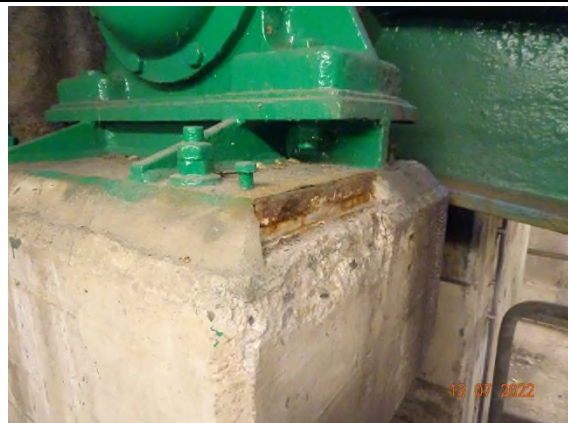
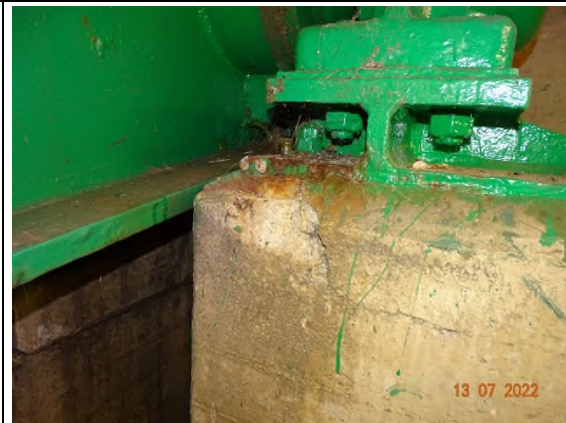
Gebrek	Belang	Intensiteit	Omvang	Conditie	Verzorging
15 Afbrokkelen (G-028)	Ernstig	Gevorderd stadium	Incidenteel <2%	1

15	Hoofddraaipunt	Frame	Afbrokkelen	De ondersabeling van het frame is langs de randen deels afgebrokkeld.	Brugkelder	4 st	Corrosie	Voorlopig heeft het geen gevolgen.	1	1	1	1	Geen herstel noodzakelijk
16	Hoofddraaipunt	Hoofddraaipunt, Algemeen	Corrosie, uniform	Diverse delen van de draaipunten vertonen iets corrosie, totaal circa 0,5 m2 per draaipunt.	Brugkelder	2 m2	klimatologische invloeden	Uitbreiding van de corrosie met mogelijk materiaalafname tot gevolg,	1	3	2	1	Diversen: Conserveren onderdelen
17	Kerende constructie	Blokkenmuur	Scheur, niet constructief	De borstwering vertoont aan alle zijdes van de constructie getrapte, horizontale en verticale scheuren met een maximale scheurwijdte van 1,5 millimeter. De scheuren gaan door de stenen en voegen van de borstwering en vertonen kalkuitbloeding. Noordoostelijke borstwering: 1 meter Noordwestelijke borstwering: 2 meter Zuidoostelijke borstwering: 15 meter Zuidwestelijke borstwering: 2 meter	Borstwering aan alle zijdes van de constructie	19 m1	Verhinderde vervorming	Het bouwdeel is vooral esthetisch en zal dus de constructieve veiligheid van het bouwdeel en object niet verminderen. De blokken/stenen van het metselwerk zijn minder goed aan elkaar gehecht en zullen mogelijk sneller losraken.	1	3	1	2	Extra aandacht volgende inspectie

De ondersabeling van het frame is langs de randen deels afgebrokkeld.

R - Reliability (Betrouwbaarheid)	1	A - Availability (Beschikbaarheid)	1	M - Maintainability (Onderhoudbaarheid)	1	S - Safety (Veiligheid)	1
Locatie	Brugkelder			Omvang	4 st		
Oorzaak	Corrosie			(Mogelijke) gevolgen	Voorlopig heeft het geen gevolgen.		
Hersteladvies	Geen herstel noodzakelijk			Kosten	€ 0,-	Planjaar

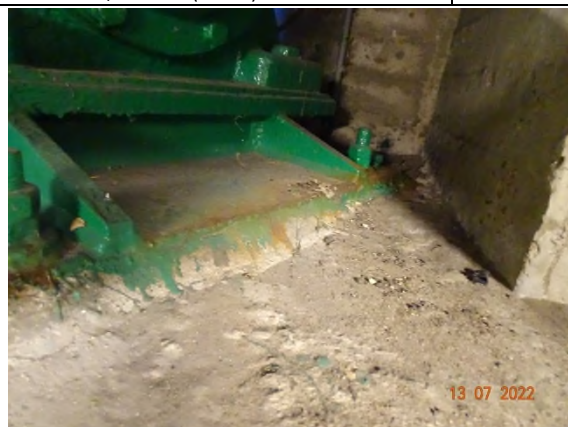
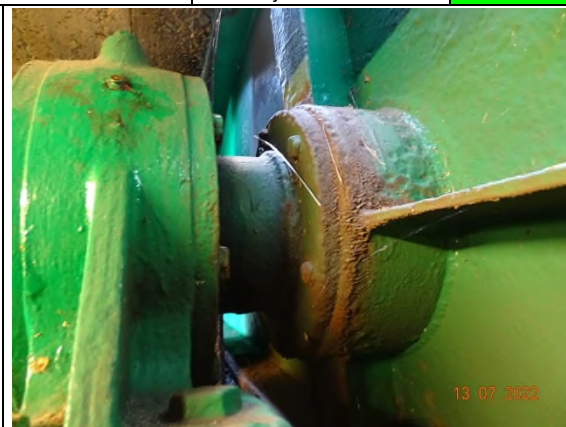
Gebrek	Belang	Intensiteit	Omvang	Conditie	Verzorging
16 Corrosie, uniform (G-037)	Serius	Gevorderd stadium	Plaatselijk 2-10%	1

Diverse delen van de draaipunten vertonen iets corrosie, totaal circa 0,5 m2 per draaipunt.

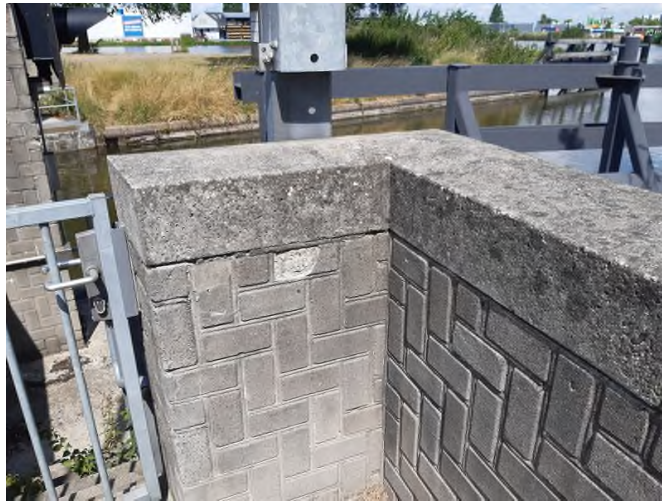
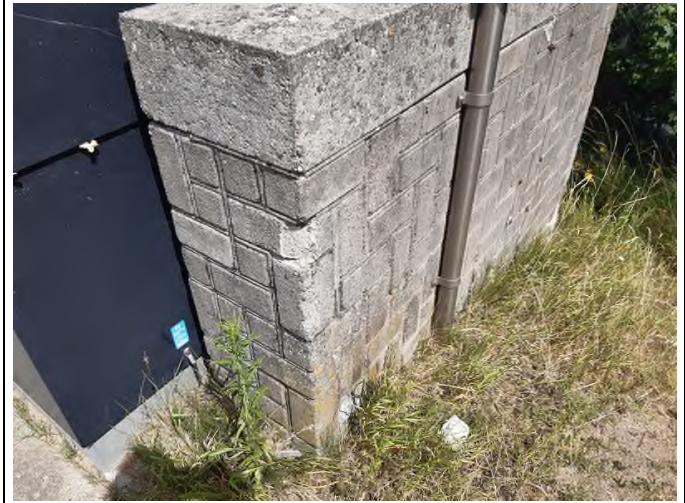
Gebrek	Belang	Intensiteit	Omvang	Conditie	Verzorging
18 Breuk (G-006)	Ernstig	Beginstadium	Plaatselijk 2-10%	1

18	Kerende constructie	Blokkenmuur	Breuk	De borstwering vertoont aan de westzijde en oostzijde van de constructie breuken met een maximaal oppervlak van 0,2 x 0,2 meter. Noordoostelijke borstwering: 3 breuken Noordwestelijke borstwering: 2 breuken	Noordwestelijke en noordoostelijke zuidoostelijke borstwering	9 st	Vorstschade en mechanische invloeden	Het bouwdeel is vooral esthetisch en zal dus de constructieve veiligheid van het bouwdeel en object niet verminderen. De	1	3	1	2	Extra aandacht volgende inspectie

De borstwering vertoont aan de westzijde en oostzijde van de constructie breuken met een maximaal oppervlak van 0,2 x 0,2 meter.

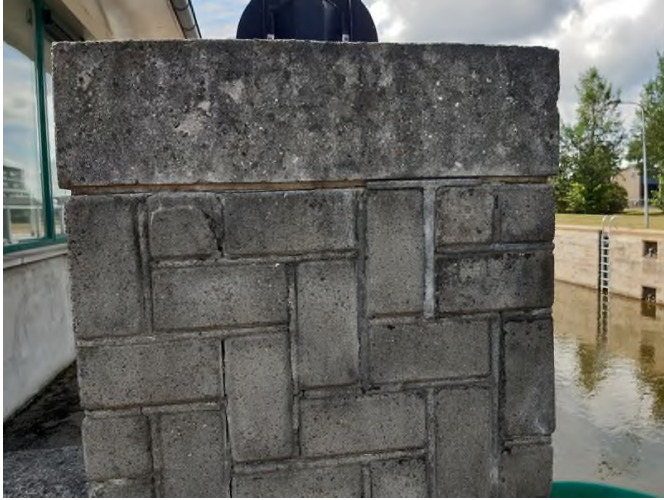
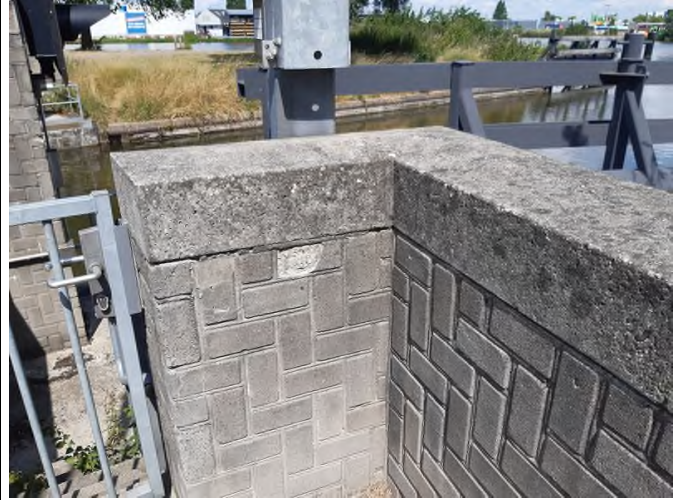
Gebrek		Belang	Intensiteit	Omvang	Conditie	Verzorging
19 Afbrokkelen (G-028)		Ernstig	Eindstadium	Regelmatig 10-30%	4

De voegen van de borstwering vertonen aan alle zijdes van de constructie afbrokkeling, voornamelijk tussen de bovenste stenen en deksteen.

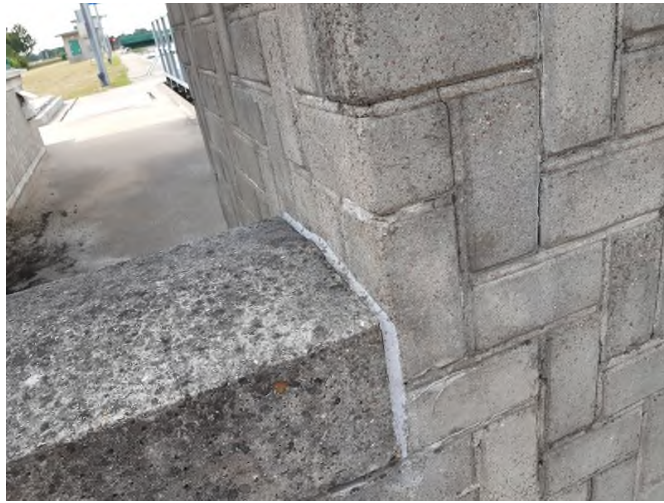
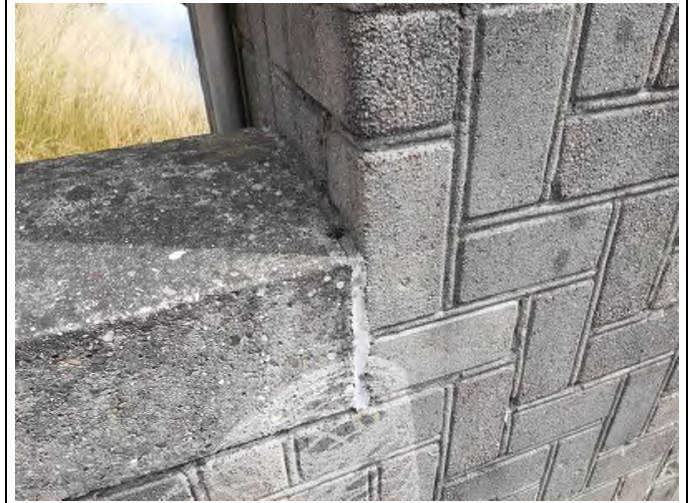
Gebrek	Belang	Intensiteit	Omvang	Conditie	Verzorging
20 Onthechting (G-191)	Ernstig	Gevorderd stadium	Aanzienlijk 30-70%	4

De kitvoegafdichtingen zijn verouderd en grotendeels onthecht van de dilatatievoegen tussen de dekstenen en het metselwerk van de borstwering.

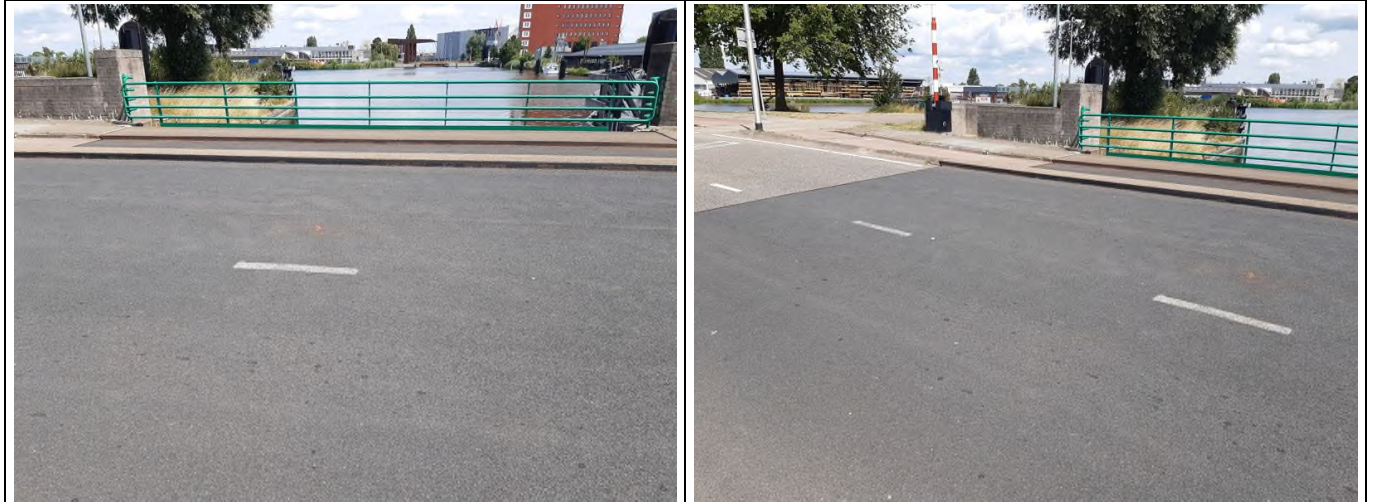
Gebrek	Belang	Intensiteit	Omvang	Conditie	Verzorging
23 Onthechting (G-191)	Ernstig	Eindstadium	Incidenteel <2%	2

Er is circa 0,1 vierkante meter slijtlaag van het rijdek onthecht.

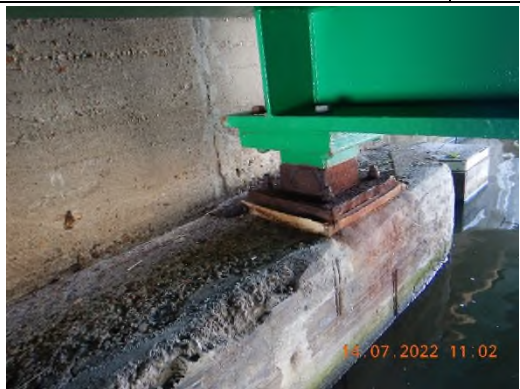
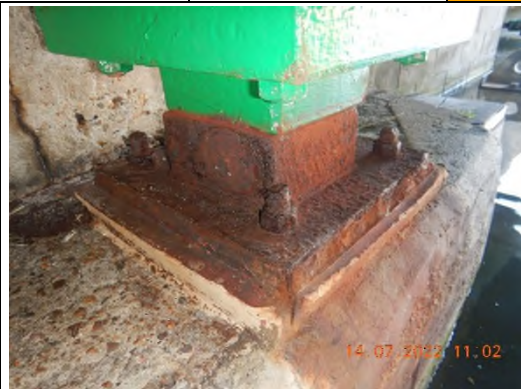
Gebrek	Belang	Intensiteit	Omvang	Conditie	Verzorging
24 Corrosie, uniform (G-037)	Serieus	Gevorderd stadium	Algemeen >70%	4

De oplegblokken vertonen corrosie met circa 1 millimeter materiaalafname van het staal.					
R - Reliability (Betrouwbaarheid)	2	A - Availability (Beschikbaarheid)	3	M - Maintainability (Onderhoudbaarheid)	2
Locatie	Zuidzijde constructie		Omvang	2 st	
Oorzaak	Klimatologische invloeden		(Mogelijke) gevolgen	Op den duur zal de de corrosie toenemen en zal de levensduur van het onderdeel verminderen.	
Hersteladvies	Diversen: Conserveren onderdelen		Kosten	€ 2.000,-	Planjaar 2026

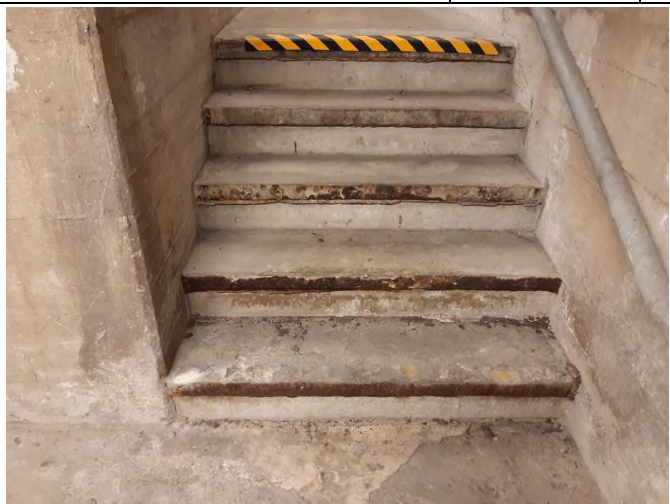
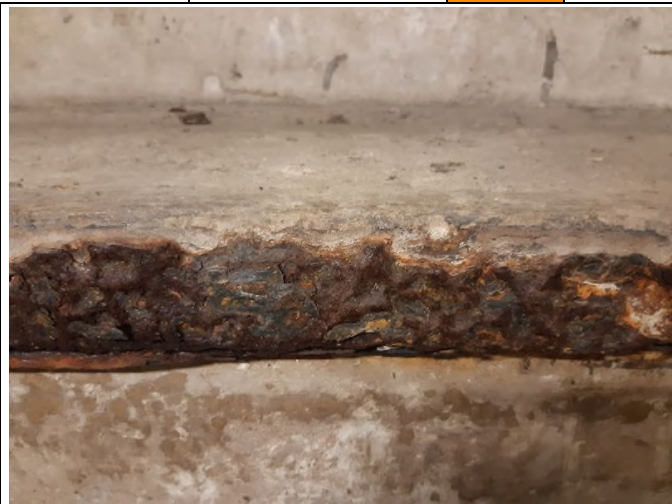
25	Trapconstructie	Trap	Corrosie, uniform	De hoekprofielen van de trapconstructie richting de bovenzijde van de basculekelder vertoont structureel zware corrosie waarbij plaatselijk 100 procent materiaalafname is geconstateerd.	Trap gebouw 23-bovenzijde basculekelder	5 m1	Klimatologische invloeden	Het bouwdeel is vooral esthetisch en zal dus de constructieve veiligheid van het bouwdeel en object niet verminderen. De blokken/stenen van het metselwerk zijn minder goed aan elkaar gehecht en zullen mogelijk sneller losraken.	1	1	1	1	Geen herstel noodzakelijk
26	Verharding wegtype 3 (gemiddeld belaste weg)	Asfaltverharding	Scheurvorming	De asfaltverharding vertoont circa 2 meter scheurvorming aan de zuidwestzijde van de constructie ter plaatse van de brug-rijwegovergang	Noordwestzijde asfaltverharding	2 m2	Mechanische invloeden	Op den duur zal de scheurvorming uitbreiden en ontstaan er gaten in het wegdek	2	2	3	4	Herstellen asfalt

Trapconstructie (390)				5	1
Trap (1552)				5	1
Gebrek	Belang	Intensiteit	Omvang	Conditie	Verzorging
25 Corrosie, uniform (G-037)	Serieus	Eindstadium	Algemeen >70%	5

De hoekprofielen van de trapconstructie richting de bovenzijde van de basculekelder vertoont structureel zware corrosie waarbij plaatselijk 100 procent materiaalafname is geconstateerd.					
R - Reliability (Betrouwbaarheid)	1	A - Availability (Beschikbaarheid)	1	M - Maintainability (Onderhoudbaarheid)	1
Locatie	Trap gebouw 23-bovenzijde basculekelder		Omvang	5 m1	
Oorzaak	Klimatologische invloeden		(Mogelijke) gevolgen	Het bouwdeel is vooral esthetisch en zal dus de constructieve veiligheid van het bouwdeel en object niet verminderen. De blokken/stenen van het metselwerk zijn minder goed aan elkaar gehecht en zullen mogelijk sneller losraken.	
Hersteladvies	Geen herstel noodzakelijk		Kosten	€ 0,-	Planjaar -

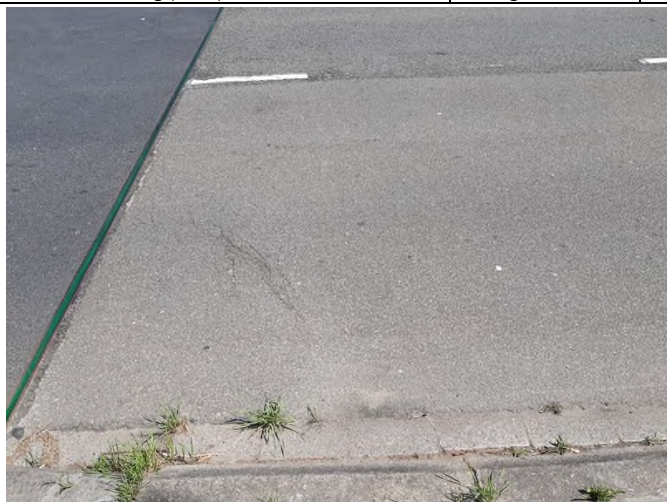
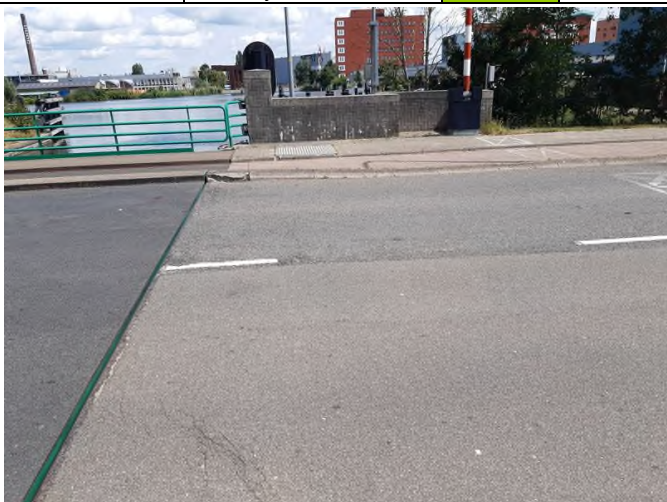
Gebrek	Belang	Intensiteit	Omvang	Conditie	Verzorging
26 Scheurvorming (G-49)	Ernstig	Gevorderd stadium	Plaatselijk 2-10%	2

De asfaltverharding vertoont circa 2 meter scheurvorming aan de zuidwestzijde van de constructie ter plaatse van de brug-rijwegovergang					
R - Reliability (Betrouwbaarheid)	2	A - Availability (Beschikbaarheid)	2	M - Maintainability (Onderhoudbaarheid)	3
Locatie	Noordwestzijde asfaltverharding		Omvang	2 m2	
Oorzaak	Mechanische invloeden		(Mogelijke) gevolgen	Op den duur zal de scheurvorming uitbreiden en ontstaan er gaten in het wegdek die gevaarlijke situaties kunnen veroorzaken voor weggebruikers.	
Hersteladvies	Herstellen asfalt		Kosten	€ 520,-	Planjaar 2026

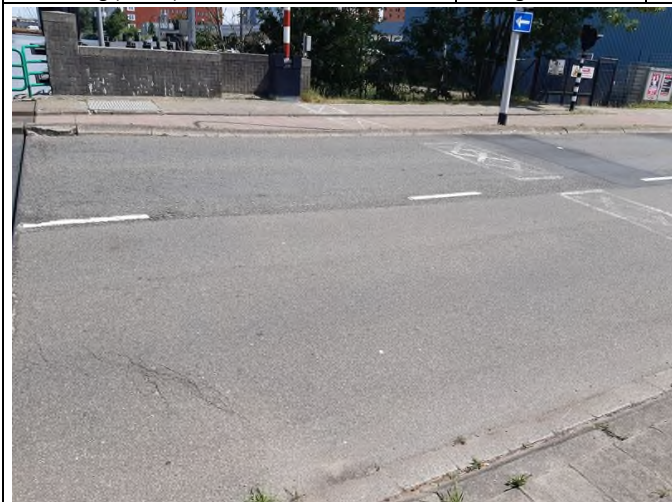
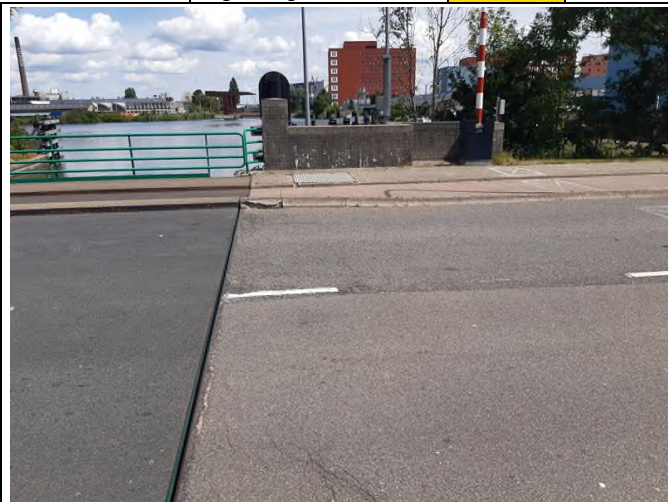
Gebrek	Belang	Intensiteit	Omvang	Conditie	Verzorging
28 Rafeling (G-055)	Ernstig	Gevorderd stadium	Regelmatig 10-30%	3

De asfaltverharding vertoont circa 10 vierkante meter rafeling ten noordoosten van de brug-rijwegovergang.

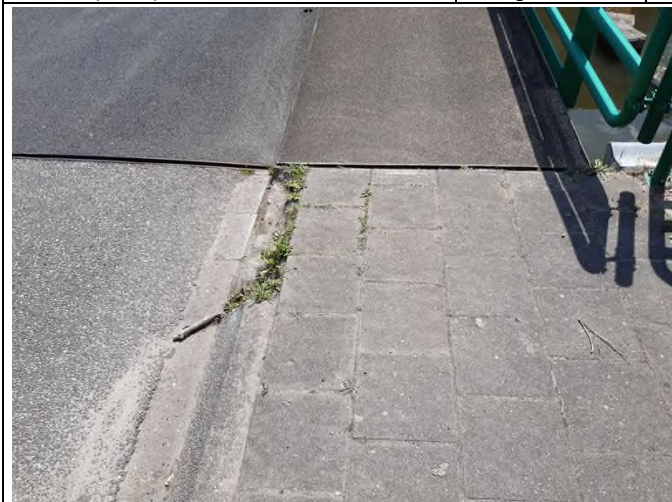
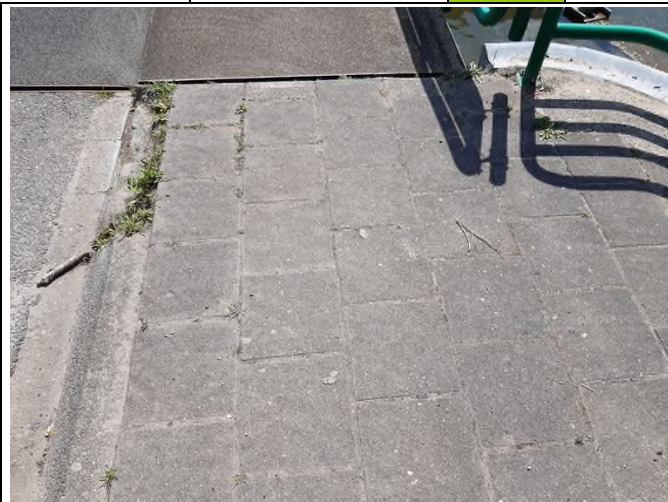
Gebrek	Belang	Intensiteit	Omvang	Conditie	Verzorging
29 Breuk (G-006)	Ernstig	Eindstadium	Incidenteel <2%	2

De trottoirband van het voetpad vertoont op 4 locaties een breuk met een maximaal oppervlak van circa 0,8 x 0,3 meter.

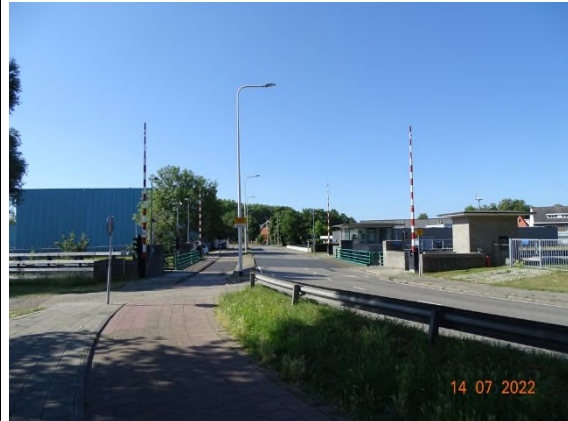
Gebrek	Belang	Intensiteit	Omvang	Conditie	Verzorging		
30 Functie, verminderd (G-041)	Serieus	Gevorderd stadium	Regelmatig 10-30%	2

De stopseinen aan de noordzijde van de brug staan voor de bocht. Voetgangers en (brom)fietzers blijven pas voor de afsluitbomen staan. Aan deze zijde van de brug zijn geen stopstrepen aanwezig.							
R - Reliability (Betrouwbaarheid)	1	A - Availability (Beschikbaarheid)	1	M - Maintainability (Onderhoudbaarheid)	1	S - Safety (Veiligheid)	3
Locatie	Terrein			Omvang	2 st		
Oorzaak	Ontwerpfout			(Mogelijke) gevolgen	De kans bestaat dat een (brom)fietser het stopsein nog niet ziet branden terwijl, als hij door de bocht komt, de afsluitboom wel wordt gesloten.		
Hersteladvies	Diversen: Aanbrengen ontbrekend onderdeel			Kosten	€ 15.000,-	Planjaar	2023
Scheepvaartsein (1480)				1	1		
Gebrek	Belang	Intensiteit	Omvang	Conditie	Verzorging		
31 Deformatie, niet kritiek (G-182)	Serieus	Gevorderd stadium	Plaatselijk 2-10%	1

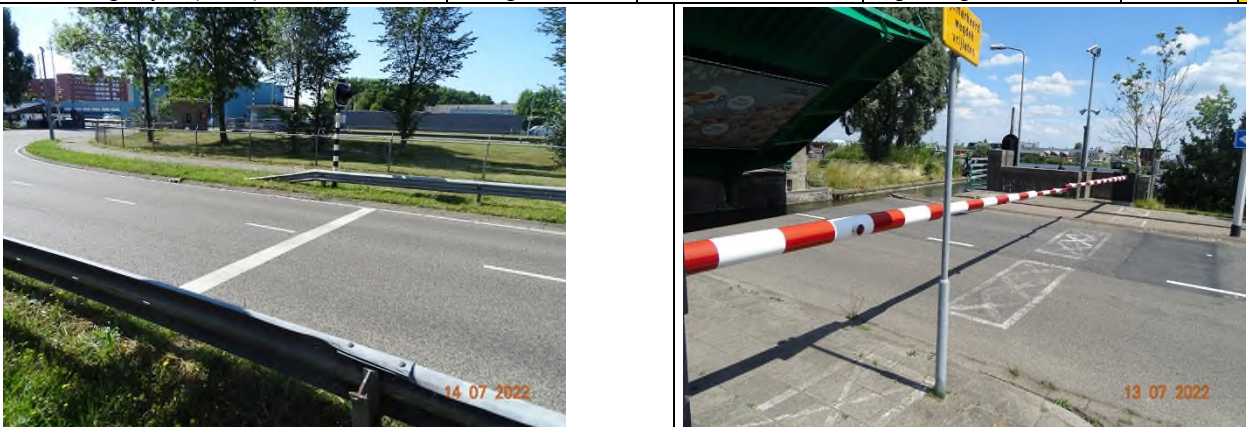
Gebrek	Belang	Intensiteit	Omvang	Conditie	Verzorging
32 Markering, onjuist (G-101)	Ernstig	Gevorderd stadium	Regelmatig 10-30%		3

De stopstrepen zijn niet op de voorgeschreven afstand voor de stopseinen aangebracht. De markering van de kruizen t.p.v. de afsluitbomen begint te vervagen en is niet overal op de juiste plek aangebracht.					
R - Reliability (Betrouwbaarheid)	2	A - Availability (Beschikbaarheid)	1	M - Maintainability (Onderhoudbaarheid)	2
Locatie	Terrein		Omvang	10 st	
Oorzaak	Niet juist aangebracht, verkeersbelasting		(Mogelijke) gevolgen	Weggebruikers bevinden zich op gevaarlijke plekken tijdens een brugbeweging.	
Hersteladvies	Aanbrengen markering		Kosten	€ 3.400,-	Planjaar 2023

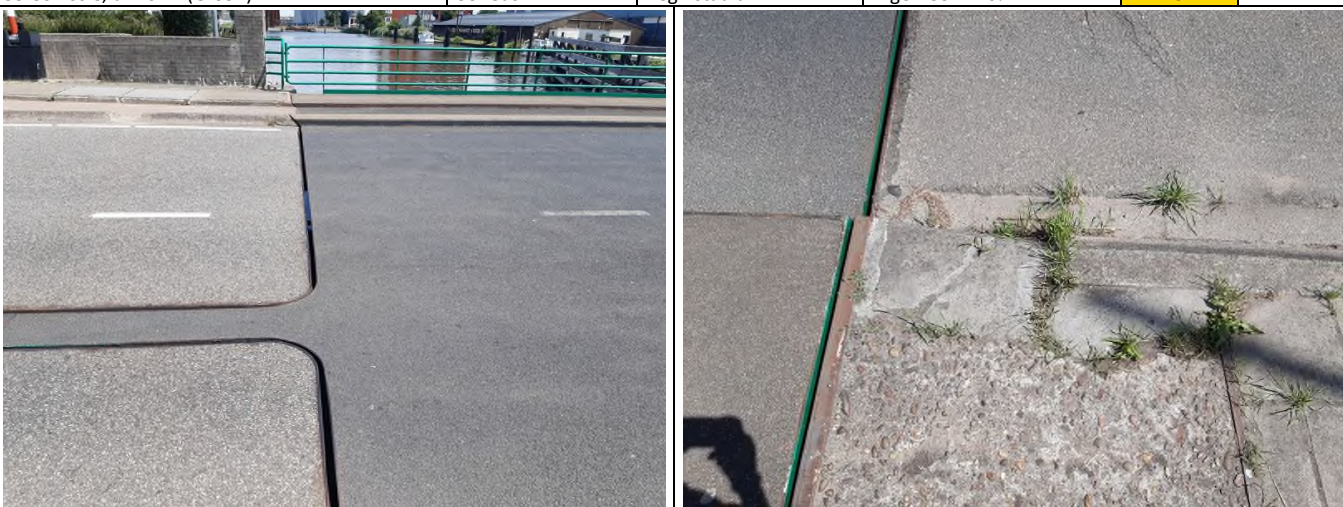
Voegovergang (233)				3	3
Beëindigingsprofiel (1059)				3	1
Gebrek	Belang	Intensiteit	Omvang	Conditie	Verzorging
33 Corrosie, uniform (G-037)	Serius	Beginstadium	Algemeen >70%	3

Het beëindigingsprofiel van de brug vertoont structureel lichte corrosie zonder materiaalafname.					
R - Reliability (Betrouwbaarheid)	1	A - Availability (Beschikbaarheid)	2	M - Maintainability (Onderhoudbaarheid)	1
Locatie	Zuid- en noordzijde constructie		Omvang	45 m1	
Oorzaak	Klimatologische invloeden		(Mogelijke) gevolgen	Op den duur zal de de corrosie toenemen en zal de levensduur van het onderdeel verminderen.	
Hersteladvies	Extra aandacht volgende inspectie		Kosten	€ 0,-	Planjaar -
