- - Deensestraatbrug

Rapportage NEN2767-4

projectnr. 477769
revisie 1.0
6 oktober 2022

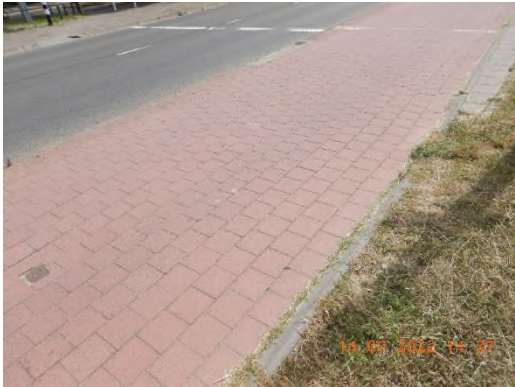
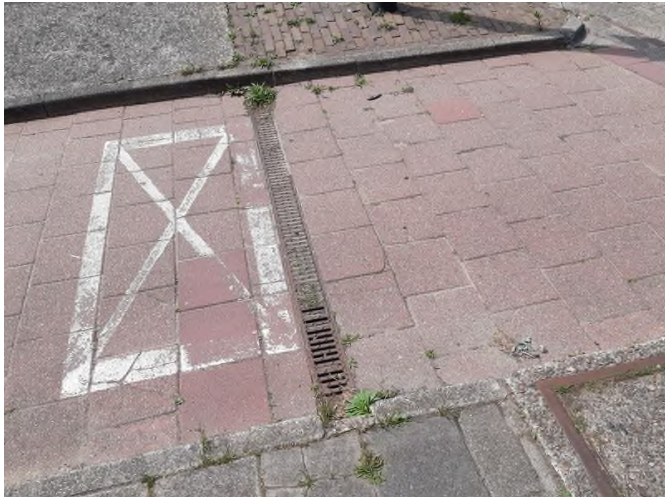
Gebrek	Belang	Intensiteit	Omvang	Conditie	Verzorging
35 Onthechting (G-191)	Ernstig	Gevorderd stadium	Regelmatig 10-30%	3

De wegmarkering van de fiets- en voetpaden aan weerszijden van de brug vertoont circa 30 meter onthechting en verwerking.
