- - Prins Bernhardsluis

Rapportage NEN2767-4

projectnr. 477769
revisie 1.0
6 oktober 2022

Gemeente Deventer
Grote Kerkhof 1
7400 GC Deventer

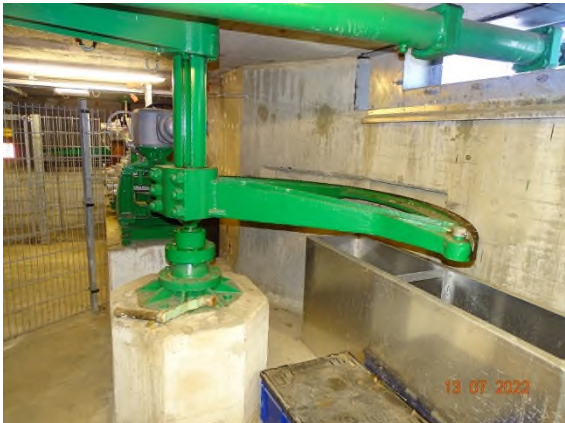
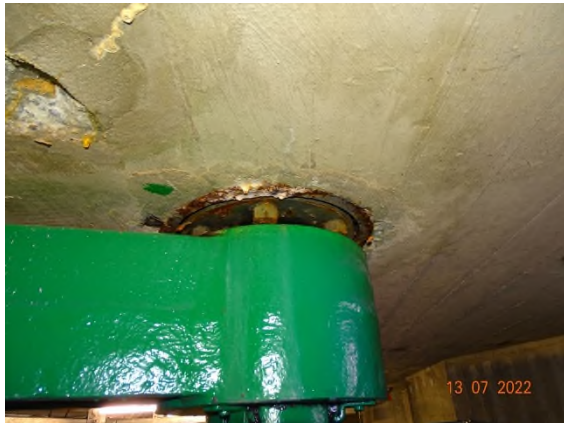
</div></div>					
Het bovendraaipunt van het panamawiel vertoont corrosie					
R - Reliability (Betrouwbaarheid)	1	A - Availability (Beschikbaarheid)	3	M - Maintainability (Onderhoudbaarheid)	2
				S - Safety (Veiligheid)	1
Locatie	Hogedeur NW			Omvang	1 m2
Oorzaak	Klimatologische invloeden			(Mogelijke) gevolgen	Uitbreiding van de corrosie met mogelijk materiaalafname tot gevolg,
Hersteladvies	Diversen: Conserveren onderdelen			Kosten	€ 300,-
				Planjaar	2026
Elektromotor (1182)				1	1
Frame (1203)				1	1

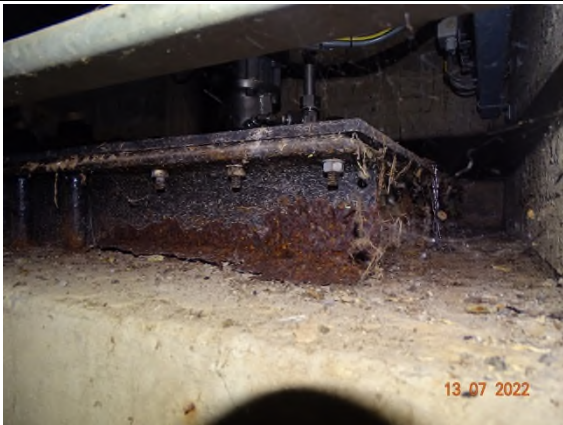
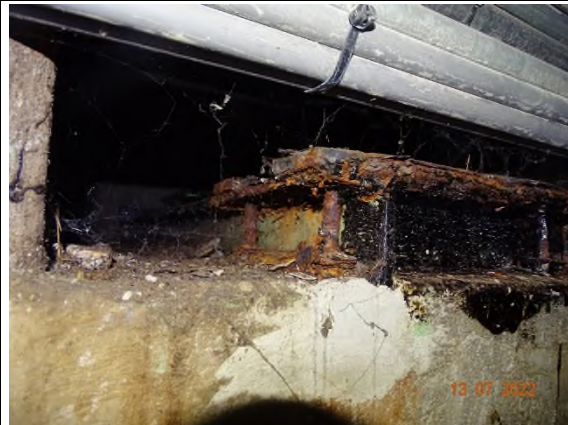
<p>13.07.2022</p></div></div> <p>De frames van de rioolschuifbewegingswerken vertonen corrosie. Het frame in gebouw 13 vertoont plaatselijk aanzienlijke materiaalaafname, gaten zichtbaar.</p>							
R - Reliability (Betrouwbaarheid)	1	A - Availability (Beschikbaarheid)	3	M - Maintainability (Onderhoudbaarheid)	2	S - Safety (Veiligheid)	1
Locatie	Gebouw 13			Omvang	6 st		
Oorzaak	Klimatologische invloeden			(Mogelijke) gevolgen	Uitbreiding van de corrosie met mogelijk materiaalaafname tot gevolg,		
Hersteladvies	Diversen: Herstellen			Kosten	€ 9.000,-	Planjaar	2026
Geleiding (1984)					1	1	
Koppeling (1316)					1	1	
Panamawiel (1661)					1	1	
Gebrek	Belang	Intensiteit	Omvang	Conditie	Verzorging		
3 Functie, verminderd (G-041)	Serius	Gevorderd stadium	Plaatselijk 2-10%	1

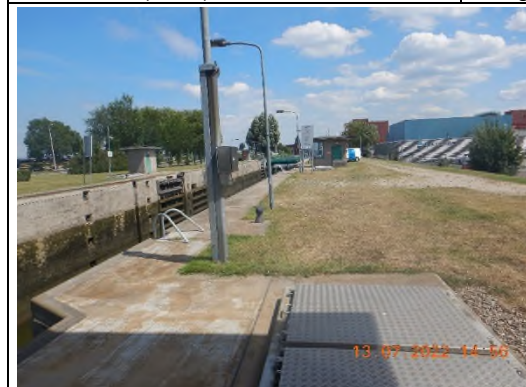
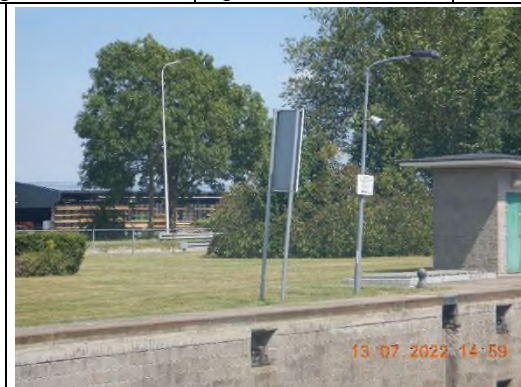
Gebrek	Belang	Intensiteit	Omvang	Conditie	Verzorging
4 Scheefstand (G-106)	Gering	Beginstadium	Algemeen >70%		2

De bebording aan beide zijdes van de kolk staat scheef. De bebording is nog steeds goed leesbaar vanaf de kolk.

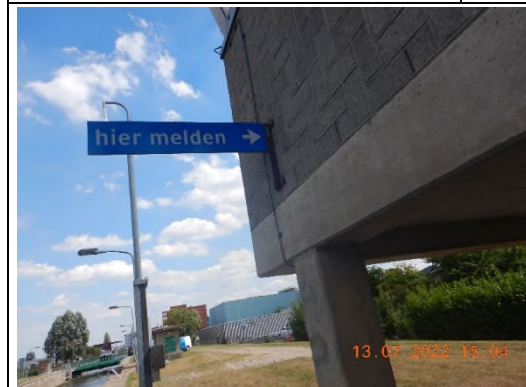
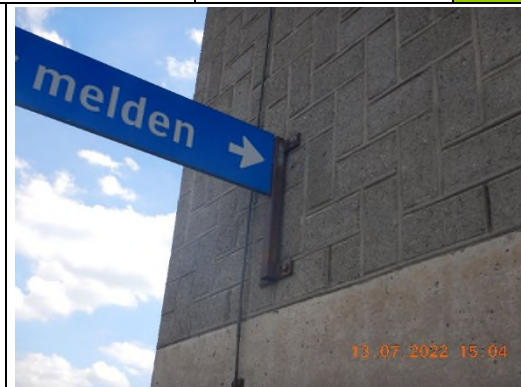
Gebrek	Belang	Intensiteit	Omvang	Conditie	Verzorging
5 Corrosie, uniform (G-037)	Serius	Gevorderd stadium	Regelmatig 10-30%	2

Het frame waar het bord aan vast zit vertoont corrosie met lichte materiaalafname.

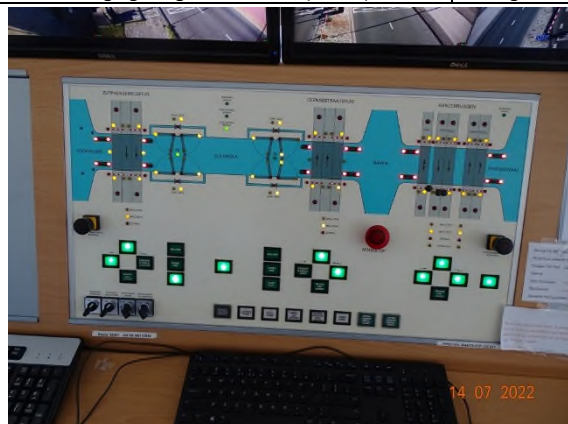
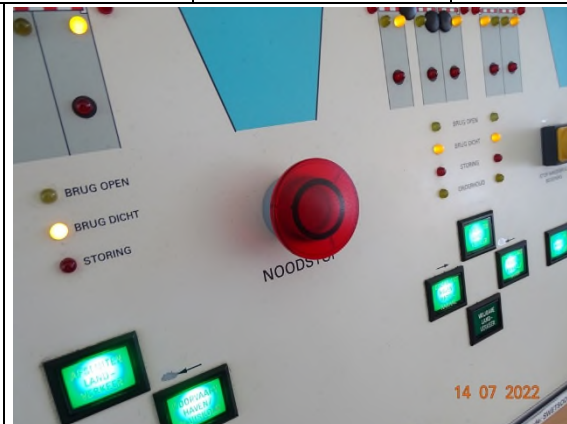
Gebrek	Belang	Intensiteit	Omvang	Conditie	Verzorging
6 Wet & regelgeving, voldoet niet (G-089)	Gering	Gevorderd stadium	Incidenteel <2%		1

De noodstopknop op het bedienpaneel voldoet niet aan de eisen (rood op gele ondergrond)

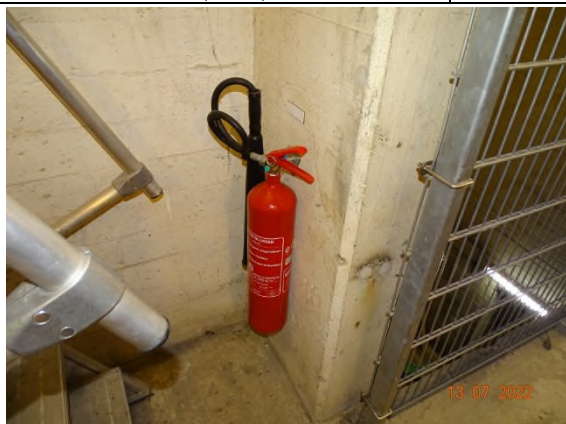
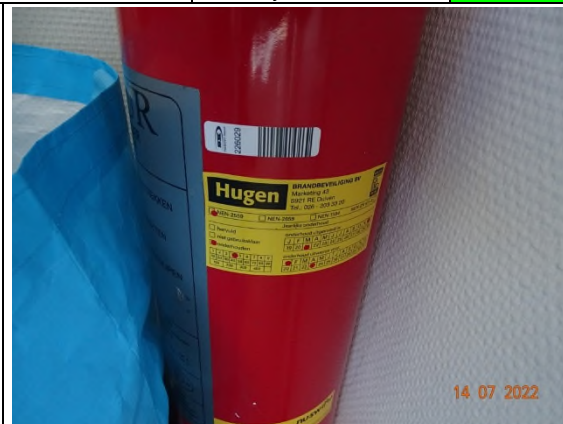
Gebrek	Belang	Intensiteit	Omvang	Conditie	Verzorging
7 Functie, verminderd (G-041)	Serieus	Gevorderd stadium	Plaatselijk 2-10%	1

7	Brandblusinstallatie	Brandblusser	Functie, verminderd	Zijn de juiste type brandblussers wel op elke plek toegepast? In de elektroruimte staat geen brandblusser. CO2 blussers in kleine ruimte?	Object	1 st	Ontwerpfout	Uitbreiding schade, kans op letsel. Heeft het bedienendpersoneel instructie ontvangen over het gebruik van de blusmiddelen.	4	4	3	3	Diversen: Nader onderzoek
8	Closed Circuit TeleVision installatie (CCTV)	Kast	Onderdeel, ontbreekt	De deurtjes van de aansluitkasten aan de masten van de camera's zijn niet voorzien van aarding.	Terrein	10 st	Uitvoeringsfout	Kans op elektrische schok als b.v. een spanningsvoerende draad losraakt.	1	1	1	3	Diversen: Aanbrengen ontbrekend onderdeel
9	Gehele constructie*	Trap	Onkruidgroei	De trapconstructies naast gebouw 11, 21 en 23 vertonen allemaal onkruidgroei.	Gebouw 11, 21 en 23	3 m2	Klimatologische invloeden	Bij toename kan de onkruidgroei hinderlijk worden voor gebruikers van de trappen.	1	1	1	1	Valt onder cyclische maatregel

Zijn de juiste type brandblussers wel op elke plek toegepast?
 In de elektroruimte staat geen brandblusser.
 CO2 blussers in kleine ruimte?

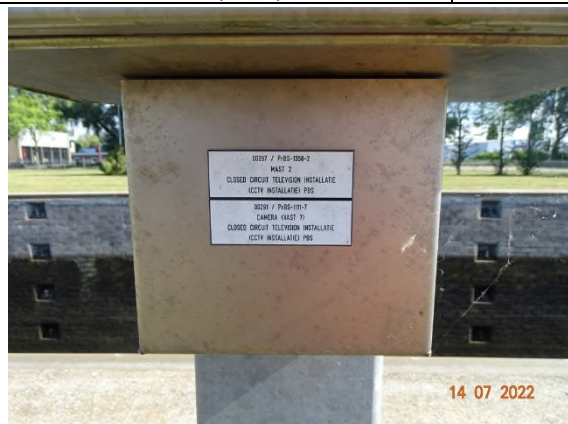
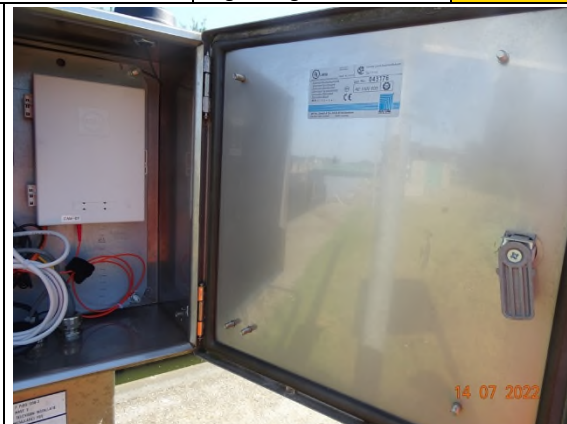
Gebrek	Belang	Intensiteit	Omvang	Conditie	Verzorging
8 Onderdeel, ontbreekt (G-048)	Serius	Eindstadium	Regelmatig 10-30%	3

De deurtjes van de aansluitkasten aan de masten van de camera's zijn niet voorzien van aarding.

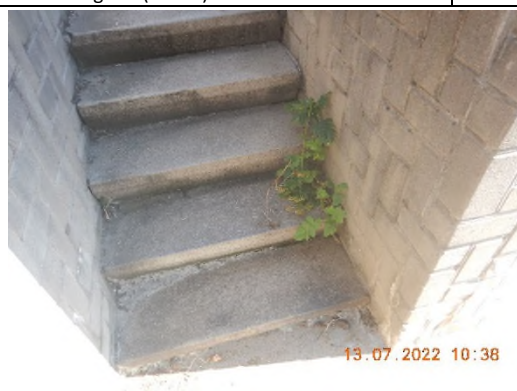
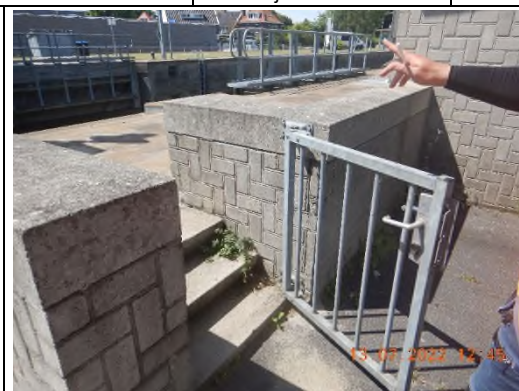
Gebrek	Belang	Intensiteit	Omvang	Conditie	Verzorging
9 Onkruidgroei (G-074)	Serius	Gevorderd stadium	Plaatselijk 2-10%		1

De trapconstructies naast gebouw 11, 21 en 23 vertonen allemaal onkruidgroei.

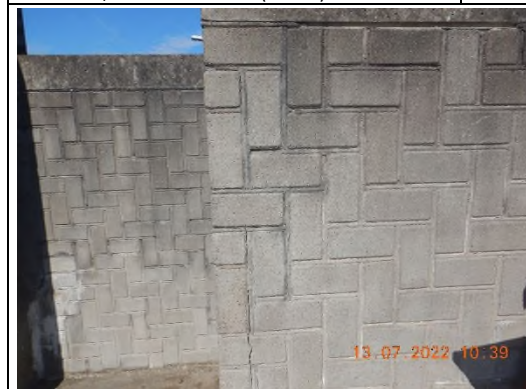
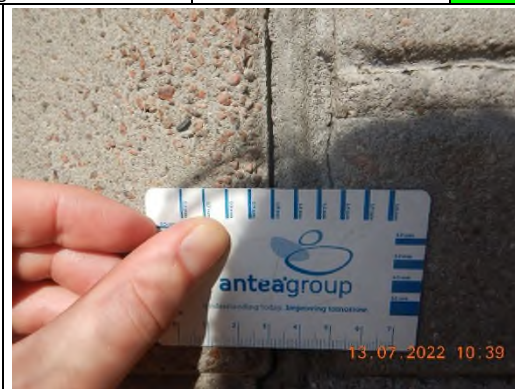
Gebrek	Belang	Intensiteit	Omvang	Conditie	Verzorging
10 Scheur, niet constructief (G-056)	Serius	Beginstadium	Incidenteel <2%	1

10	Kerende constructie	Blokkenmuur	Scheur, niet constructief	De borstwering aan de noordwestzijde van de constructie vertoont 4 meter getrapte, horizontale en verticale scheuren met een maximale scheurwijdte van 1 millimeter. De scheuren gaan door de stenen en voegen van de borstwering en vertonen kalkuitbloeding.	Borstwering gebouw 21	4 m1	Thermische invloeden	Het bouwdeel is vooral esthetisch en zal dus de constructieve veiligheid van het bouwdeel en	1	3	1	2	Extra aandacht volgende inspectie

De borstwering aan de noordwestzijde van de constructie vertoont 4 meter getrapte, horizontale en verticale scheuren met een maximale scheurwijdte van 1 millimeter. De scheuren gaan door de stenen en voegen van de borstwering en vertonen kalkuitbloeding.

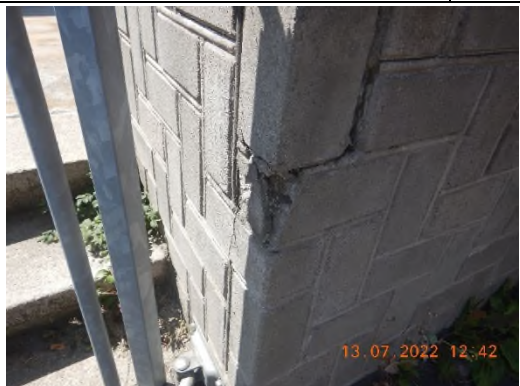
Gebrek	Belang	Intensiteit	Omvang	Conditie	Verzorging
11 Breuk (G-006)	Ernstig	Gevorderd stadium	Incidenteel <2%	1

De borstwering vertoont aan de westzijde van van de constructie breuken met een maximaal oppervlak van 0,2 x 0,2 meter.

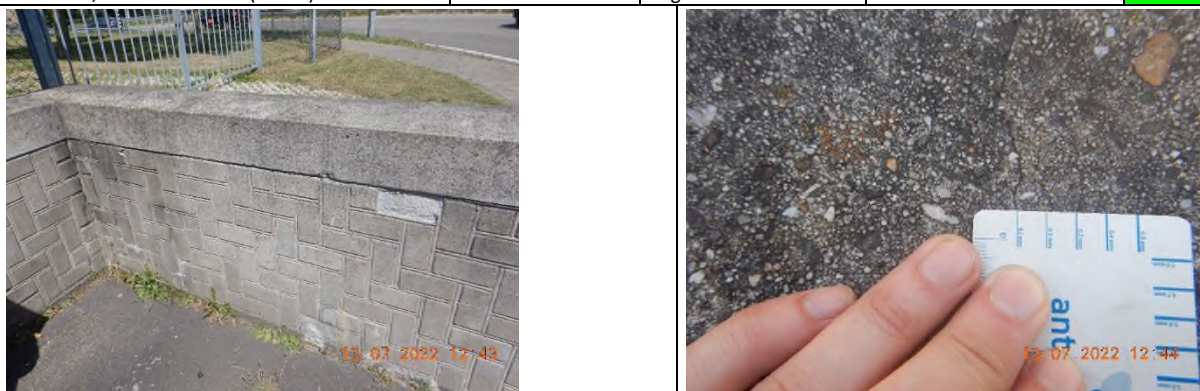
Gebrek	Belang	Intensiteit	Omvang	Conditie	Verzorging
12 Scheur, niet constructief (G-056)	Serius	Beginstadium	Incidenteel <2%	1

De deksloven aan de bovenzijde van de borstwering aan de noordzijde van de constructie vertonen scheuren met een lengte van 0,8 meter en een scheurwijdte van 0,1 millimeter.

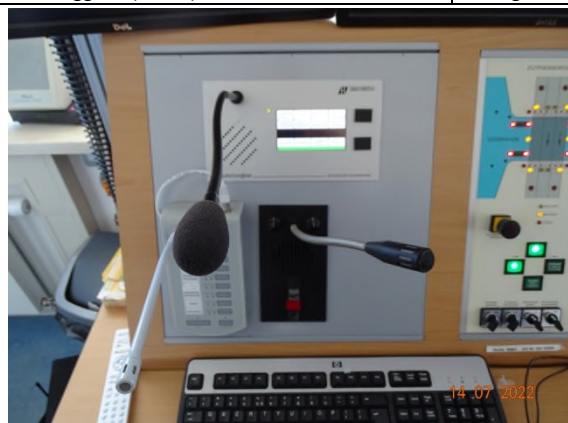
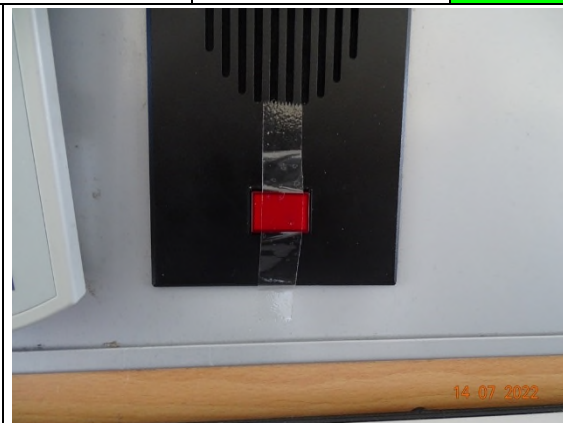
Gebrek	Belang	Intensiteit	Omvang	Conditie	Verzorging
17 Losliggend (G-135)	Ernstig	Gevorderd stadium	Incidenteel <2%	1

Gebrek nr.	Element NEN2767	Bouwdeel NEN2767	Gebrek NEN2767	Nader omschrijving gebrek	Locatie	Omvang/ eenheid	Oorzaak	(Mogelijke) gevolgen	R	A	M	S	Herstelmaatregel
17	Marifooninstallatie	Bedieningspaneel	Losliggend	De drukknop van het bedienpaneel van de marifoon zit los	Bedienruimte	1 st	Levensduur	Marifoon kan niet meer worden bediend	4	3	3	1	Diversen: Vervangen
18	Objectverlichting	Mast	Scheefstand	Diverse verlichtingsmasten rondom de sluis staan scheef	Kolk	5 st	Zetting	Toename van de scheefstand, met kans op niet functioneren als de voedingskabel wordt losgetrokken.	2	3	2	1	Diversen: Herstellen
19	Opstal	Dak	Biotoop, afwijkend	Het dak van gebouw 21 vertoont aan de noordwestzijde een wespennest.	Noordwestzijd e constructie, gebouw 21	1 st	Fauna invloeden	Voetgangers en fietsers die het gebouw passeren kunnen mogelijk gestoken worden door wespen waarbij de gemeente aansprakelijk kan worden gesteld.	4	2	1	3	Diversen: Verwijderen (st)

De drukknop van het bedienpaneel van de marifoon zit los							
R - Reliability (Betrouwbaarheid)	4	A - Availability (Beschikbaarheid)	3	M - Maintainability (Onderhoudbaarheid)	3	S - Safety (Veiligheid)	1
Locatie	Bedienruimte			Omvang	1 st		
Oorzaak	Levensduur			(Mogelijke) gevolgen	Marifoon kan niet meer worden bediend		
Hersteladvies	Diversen: Vervangen			Kosten	€ 100,-	Planjaar	2023

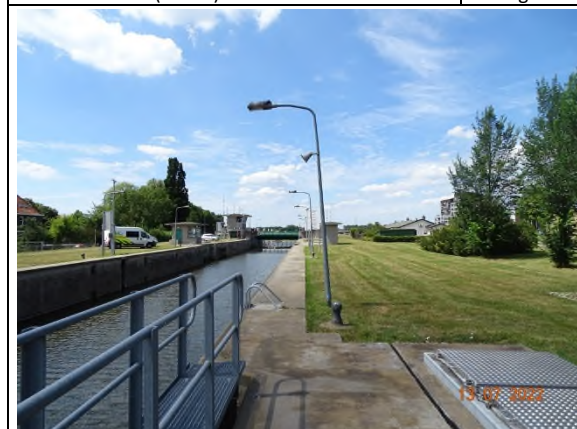
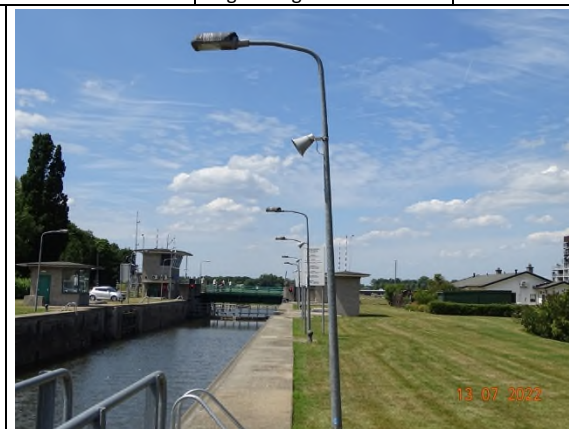
Gebrek	Belang	Intensiteit	Omvang	Conditie	Verzorging
18 Scheefstand (G-106)	Gering	Gevorderd stadium	Regelmatig 10-30%		1

Diverse verlichtingsmasten rondom de sluis staan scheef

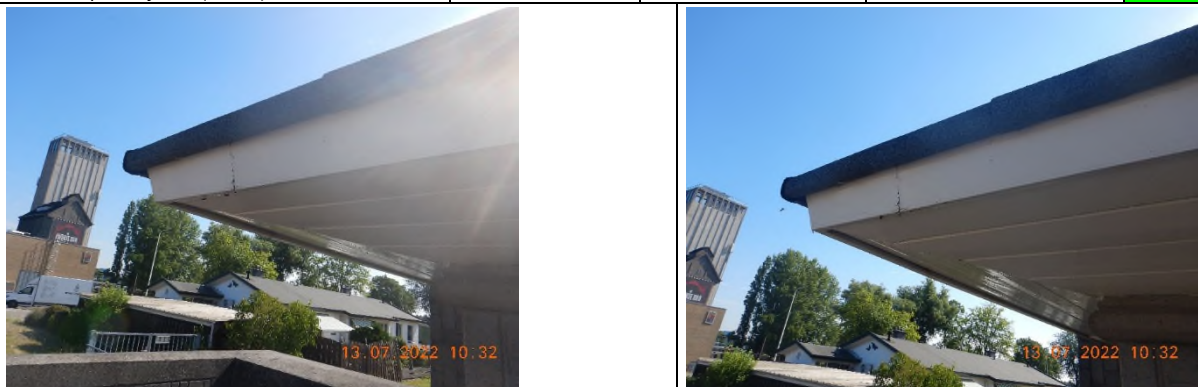
Gebrek	Belang	Intensiteit	Omvang	Conditie	Verzorging
19 Biotoop, afwijkend (G-118)	Serieus	Gevorderd stadium	Incidenteel <2%	1

Het dak van gebouw 21 vertoont aan de noordwestzijde een wespennest.

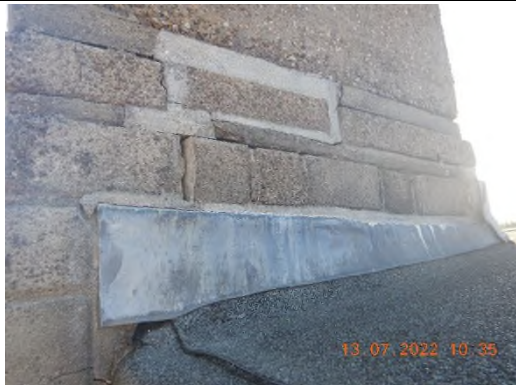
Gebrek	Belang	Intensiteit	Omvang	Conditie	Verzorging		
21 Losliggend (G-135)	Ernstig	Beginstadium	Plaatselijk 2-10%	1

De schoortsteen van gebouw 21 vertoont drie losliggende stenen van het melselwerk waarbij ook de voegen deels zijn afgebrokkeld.							
R - Reliability (Betrouwbaarheid)	3	A - Availability (Beschikbaarheid)	3	M - Maintainability (Onderhoudbaarheid)	2	S - Safety (Veiligheid)	4
Locatie	Noordwestzijde constructie, gebouw 21			Omvang	4 m2		
Oorzaak	Thermische invloeden			(Mogelijke) gevolgen	De losliggende stenen kunnen loskomen en uiteindelijk op voetgangers terecht komen. Tevens zal de constructieve veiligheid van het bouwdeel op den duur bij losrankende delen in het geding komen.		
Hersteladvies	Diversen: Herstellen			Kosten	€ 800,-	Planjaar	2023
Opstal, algemeen (1417)					1	1	
Gebrek	Belang	Intensiteit	Omvang	Conditie	Verzorging		
22 Functie, verminderd (G-041)	Serieus	Gevorderd stadium	Plaatselijk 2-10%	1

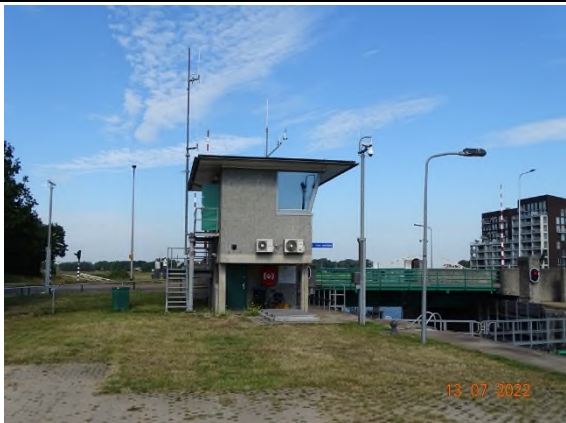
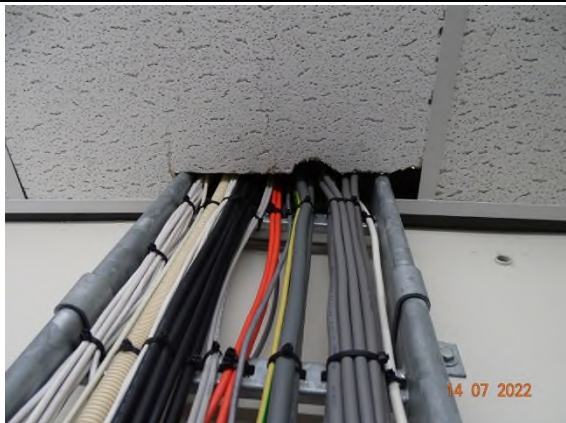
22	Opstal	Opstal, algemeen	Functie, verminderd	Zijn de verschillende vloer- / muurdoorvoering naar b.v. de elektroruimte wel branddicht afgedicht? De bedienruimte heeft maar 1 vluchtroute (ramen zijn vast). Is er recent een RIE uitgevoerd.	Bedienruimte	1 st	Ontwerp / uitvoeringsfout	Bij brand kans op letsel doordat er rook in de bedienruimte komt. Ruimte kan niet worden verlaten	1	1	1	3	Diversen: Nader onderzoek
23	Opstal	Wand	Scheur, niet constructief	De wanden van het noordwestelijke gebouw van het sluiscomplex vertonen 12 meter horizontale en verticale scheuren met een scheurwijdte van maximaal 0,1 millimeter.	Gebouw 21	12 m1	Thermische invloeden	Er kan makkelijker water tussen het bouwdeel komen die deze aan kan tasten. Echter omdat dit de binnenzijde betreft, is het gebrek verwaarloosbaar.	1	1	1	1	Extra aandacht volgende inspectie
24	Opstal	Wand	Aanhechtingsmankement	De pleisterlaag op de wanden van het noordwestelijke gebouw vertoont 1 vierkante meter holklinkende delen.	Gebouw 21	1 m2	Onjuist uitgevoerd	De pleisterlaag kan loskomen en op gebruikers van het gebouw terecht komen.	1	1	1	3	Extra aandacht volgende inspectie

Zijn de verschillende vloer- / muurdoorvoering naar b.v. de elektroruimte wel branddicht afgedicht? De bedienruimte heeft maar 1 vluchtroute (ramen zijn vast). Is er recent een RIE uitgevoerd.							
R - Reliability (Betrouwbaarheid)	1	A - Availability (Beschikbaarheid)	1	M - Maintainability (Onderhoudbaarheid)	1	S - Safety (Veiligheid)	3
Locatie	Bedienruimte			Omvang	1 st		
Oorzaak	Ontwerp / uitvoeringsfout			(Mogelijke) gevolgen	Bij brand kans op letsel doordat er rook in de bedienruimte komt. Ruimte kan niet worden verlaten		
Hersteladvies	Diversen: Nader onderzoek			Kosten	€ 1.720,-	Planjaar	2023
Reling (1334)					1	1	
Trap (1552)					1	1	
Ventilator (1578)					1	1	
Vloer (1605)					1	1	
Wand (1619)					2	1

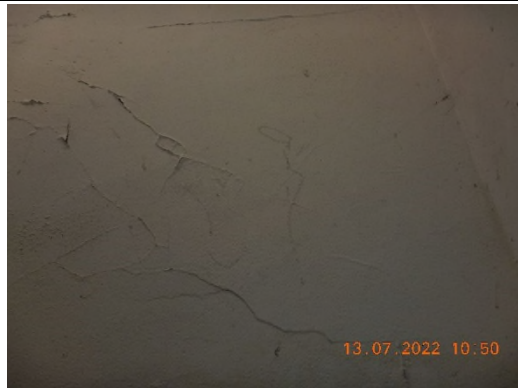
</div></div>							
De pleisterlaag op de wanden van het noordwestelijke gebouw vertoont 1 vierkante meter holklinkende delen.							
R - Reliability (Betrouwbaarheid)	1	A - Availability (Beschikbaarheid)	1	M - Maintainability (Onderhoudbaarheid)	1	S - Safety (Veiligheid)	3
Locatie	Gebouw 21			Omvang	1 m2		
Oorzaak	Onjuist uitgevoerd			(Mogelijke) gevolgen	De pleisterlaag kan loskomen en op gebruikers van het gebouw terecht komen.		
Hersteladvies	Extra aandacht volgende inspectie			Kosten	€ 0,-	Planjaar	-

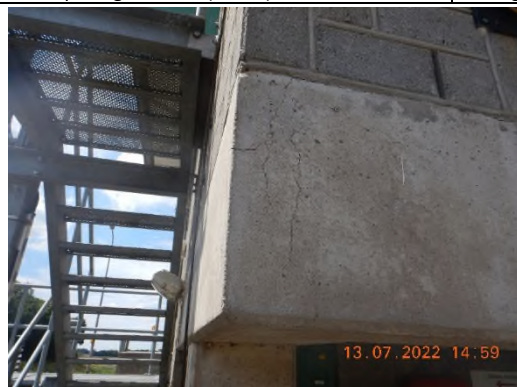
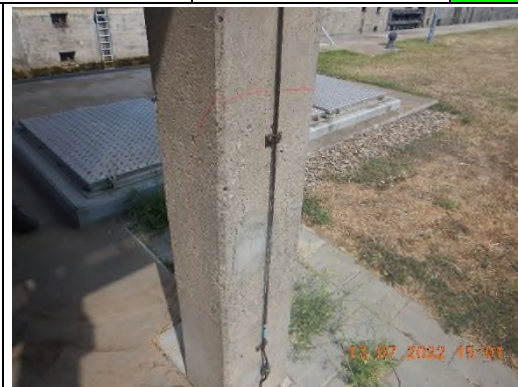
Gebrek	Belang	Intensiteit	Omvang	Conditie	Verzorging
25 Wapeningscorrosie (G-026)	Ernstig	Gevorderd stadium	Incidenteel <2%	1

25	Opstal	Wand	Wapeningscorrosie	De pompgebouwen vertonen op meerdere locaties betonschades als gevolg van wapeningscorrosie met een totaal oppervlak van circa 2 vierkante meter. Op meerdere locaties vertoont het beton holle delen of ligt er wapening bloot. Oostelijke langsligger gebouw 11 (buiten): 0,5 x 0,4 meter Oostelijke kolommen gebouw 11 (buiten): 0,5 x 0,5 + 2 x 0,5 meter Onderzijde dak gebouw 12 (buiten): 0,2 x 0,2 meter Plafond gebouw 21 (onderzijde schoorsteen): 0,5 x 0,2 meter	Gebouw 11 en 21	2 m2	Carbonatatie	Op den duur zal de corrosie toenemen en zal de levensduur van het onderdeel verminderen. Holle delen kunnen losraken en op personeel die de basculekelder betreedt terecht komen.	2	3	3	4	Betonreparatie, saneren (1,00- 5,00 m2)
26	Opstal	Wand	Aanhechtingsmankement	De pleisterlaag op het zuidoostelijke hoekje van het zuidoostelijke gebouw vertoont 0,5 x 0,5 meter holklinkende delen.	Zuidoostzijde gebouw 13 (t.p.v. onderzijde trap)	1 m1	Onjuist uitgevoerd	De pleisterlaag kan loskomen en op gebruikers van het gebouw terecht komen. Omdat het aan de onderzijde zit zal het	1	1	1	1	Geen Herstel noodzakelijk

De pompgebouwen vertonen op meerdere locaties betonschades als gevolg van wapeningscorrosie met een totaal oppervlak van circa 2 vierkante meter. Op meerdere locaties vertoont het beton holle delen of ligt er wapening bloot.

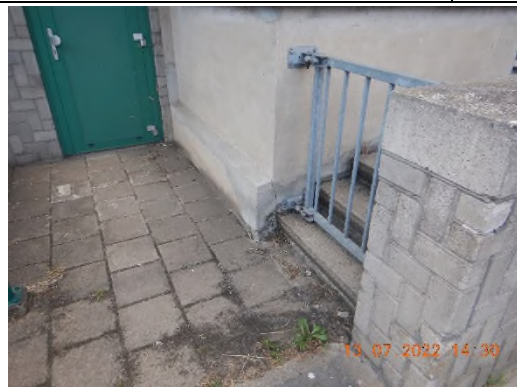
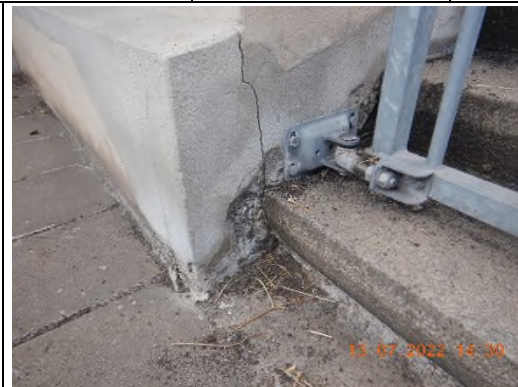
Gebrek	Belang	Intensiteit	Omvang	Conditie	Verzorging
26 Aanhechtingsmankement (G-119)	Ernstig	Gevorderd stadium	Incidenteel <2%		1

De pleisterlaag op het zuidoostelijke hoekje van het zuidoostelijke gebouw vertoont 0,5 x 0,5 meter holklinkende delen.

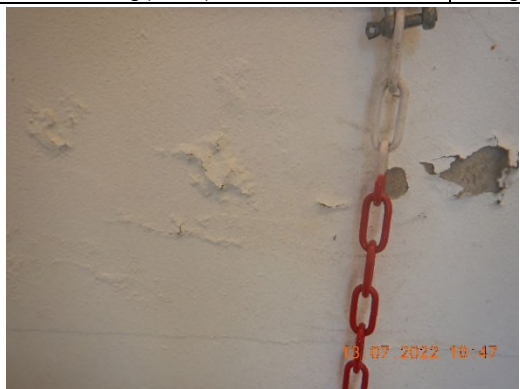
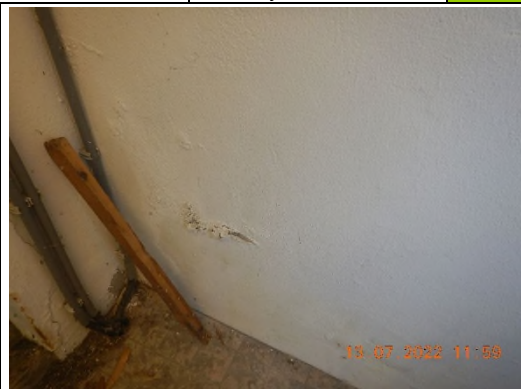
Gebrek	Belang	Intensiteit	Omvang	Conditie	Verzorging
27 Onthechting (G-191)	Ernstig	Gevorderd stadium	Plaatselijk 2-10%	2

<p>De conservering is lokaal onthecht van de wanden van 4 pompgebouwen.</p> <p>Zuidwestzijde sluis (gebouw 11): 1 m2 Noordwestzijde sluis (gebouw 21): 12 m2 Noordzijde sluis, centrale gebouw (gebouw 22): 0,5 meter Noordoostzijde sluis (gebouw 23): 0,5 meter</p>					
R - Reliability (Betrouwbaarheid)	1	A - Availability (Beschikbaarheid)	1	M - Maintainability (Onderhoudbaarheid)	1
Locatie	Gebouw 11, 21, 22 en 23		Omvang	14 m2	
Oorzaak	Veroudering		(Mogelijke) gevolgen	De conservering op de wanden is esthetisch en heeft dus geen nadelige gevolgen voor de constructieve veiligheid of gebruikers.	
Hersteladvies	Geen Herstel noodzakelijk		Kosten	€ 0,-	Planjaar

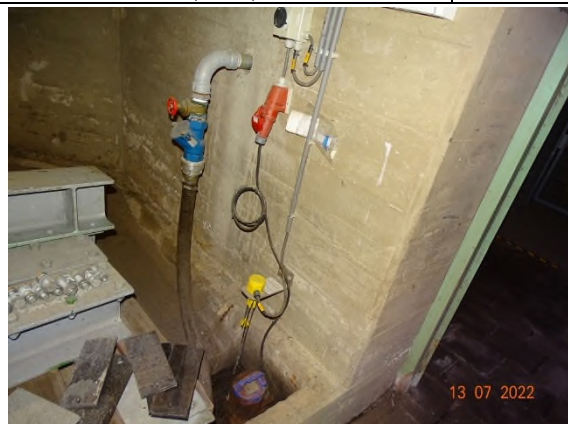
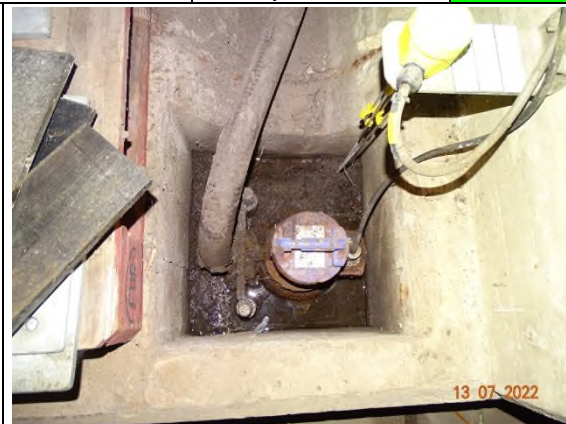
Gebrek	Belang	Intensiteit	Omvang	Conditie	Verzorging
28 Corrosie, uniform (G-037)	Serieus	Gevorderd stadium	Plaatselijk 2-10%	1

De klokpomp in de kelder vertoont corrosie.

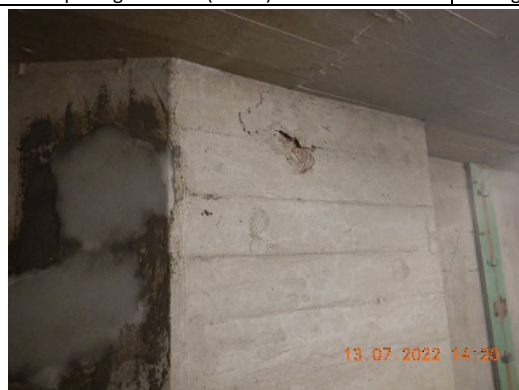
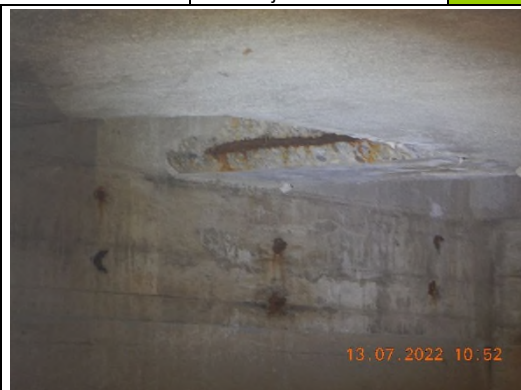
29	Pompkelder	Trap	Wapeningscorrosie	De pompkelders vertonen op meerdere locaties betonschades als gevolg van wapeningscorrosie met een totaal oppervlak van circa 2 vierkante meter. Op meerdere locaties vertoont het beton holle delen of ligt er wapening bloot. Zuidwestzijde plafond gebouw 12: 0,3 x 1 meter Noordelijke wandpompkelder gebouw 12: 0,3 x 0,3 meter Noordoostelijke schacht pompkelder 21: 1 x 0,2 meter Noordwestelijke luik pompkelder 21: 0,1 x 0,1 meter Schacht gebouw 21 richting basculekelder: 0,3 x 1 meter Plafond gebouw 22: 0,5 x 0,5 meter	Gebouw 12, 21 en 22	2 m2	Carbonatatie	Op den duur zal de corrosie toenemen en zal de levensduur van het onderdeel verminderen. Holle delen kunnen losraken en op personeel die de basculekelder betreedt terecht komen.	2	3	3	5	Betonreparatie, saneren (1,00- 5,00 m2)
30	Pompkelder	Trap	Scheur, constructief	De wanden en plafonds van de pompkelders vertonen 13 verticale, horizontale en diagonale scheuren met een maximale scheurwijdte van 0,8 millimeter en een modus van 0,1 millimeter. De scheuren vertonen afzettingen van kalk en corrosie. Plafond pompkelder 12: 2 + 1,5 meter Noordelijke wand pompkelder 13: 2,3 meter Plafond pompkelder 13: 2 x 3 meter Westelijke wand pompkelder 21, richting basculekelder: 2 x 1 meter Schacht pompkelder 21 richting de basculekelder: 4 meter Plafond pompkelder 22 (t.p.v. luik): 0,3 meter Zuidelijke wand pompkelder 22: 2,3 meter Plafond pompkelder 23: 2 x 3 + 1 x 1,5 meter Zuidelijke wand pompkelder 23: 2 x 1 meter De scheur in de schacht van pompkelder 21 richting de basculekelder met een lengte van 4 meter en een scheurwijdte van 0,8 millimeter kan worden geïnjecteerd. De andere scheuren zijn 0,2 millimeter of kleiner. Er wordt geadviseerd om extra aandacht te schenken aan deze scheuren tijdens de volgende inspectie.	Pompkelders onder gebouw 12, 13, 21, 22 en 23	4 m1	Thermische invloeden of wapeningscorrosie	Er kan makkelijker water tussen het bouwdeel komen. Deze kunnen het bouwdeel en onderliggende bouwdelen aantasten waardoor de levensduur van het bouwdeel kan verminderen en de constructieve veiligheid op den duur in het geding komt.	2	3	3	5	Betonreparatie, saneren (1,00- 5,00 m2)

</div></div> <p>De pompkelders vertonen op meerdere locaties betonschades als gevolg van wapeningscorrosie met een totaal oppervlak van circa 2 vierkante meter. Op meerdere locaties vertoont het beton holle delen of ligt er wapening bloot.</p> <p>Zuidwestzijde plafond gebouw 12: 0,3 x 1 meter Noordelijke wandpompkelder gebouw 12: 0,3 x 0,3 meter Noordoostelijke schacht pompkelder 21: 1 x 0,2 meter Noordwestelijke luik pompkelder 21: 0,1 x 0,1 meter Schacht gebouw 21 richting basculekelder: 0,3 x 1 meter Plafond gebouw 22: 0,5 x 0,5 meter</p>

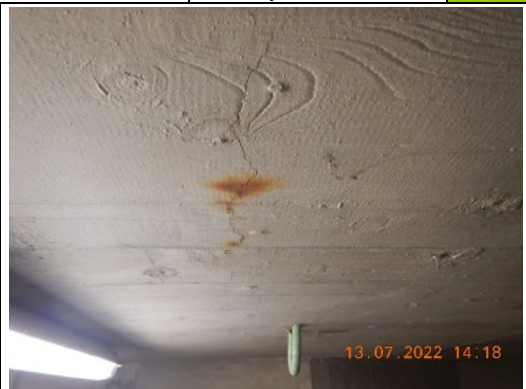
<p>De wanden en plafonds van de pompkelders vertonen 13 verticale, horizontale en diagonale scheuren met een maximale scheurwijdte van 0,8 millimeter en een modus van 0,1 millimeter. De scheuren vertonen afzettingen van kalk en corrosie.</p> <p>Plafond pompkelder 12: 2 x 1,5 meter Noordelijke wand pompkelder 13: 2,3 meter Plafond pompkelder 13: 2 x 3 meter Westelijke wand pompkelder 21, richting basculekelder: 2 x 1 meter Schacht pompkelder 21 richting de basculekelder: 4 meter Plafond pompkelder 22 (t.p.v. luik): 0,3 meter Zuidelijke wand pompkelder 22: 2,3 meter Plafond pompkelder 23: 2 x 3 + 1 x 1,5 meter Zuidelijke wand pompkelder 23: 2 x 1 meter</p> <p>De scheur in de schacht van pompkelder 21 richting de basculekelder met een lengte van 4 meter en een scheurwijdte van 0,8 millimeter kan worden geïnjecteerd. De andere scheuren zijn 0,2 millimeter of kleiner. Er wordt geadviseerd om extra aandacht te schenken aan deze scheuren tijdens de volgende inspectie.</p>

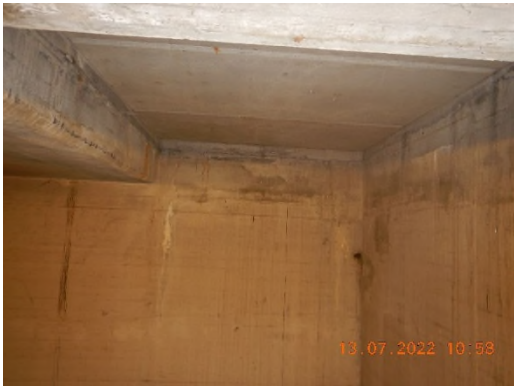
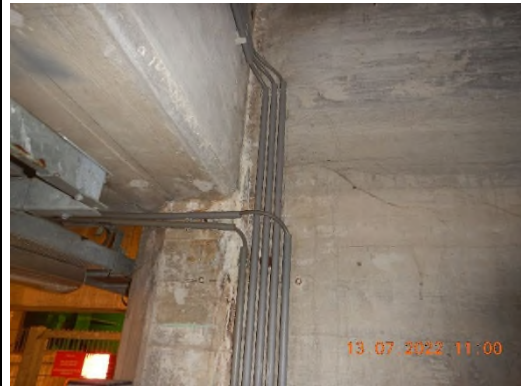
31	Pompkelder	Trap	Afzetting, aangehecht	De wanden van pompkelders van gebouw 21 en 23 vertonen op meerdere locaties afzettingen van kalk en corrosie, voornamelijk ter plaatse van de luiken.	Luiken gebouw 21 en 23	50 m2	Lekkage	De vochtige locaties zijn een indicatie dat de kelder niet waterdicht is. De vochtige locaties kunnen wapeningscorrosie stimuleren.	1	3	2	1	Extra aandacht volgende inspectie
32	Reddingsmiddel	Reddingsboei	Codering, onjuist	Op de reddingsmiddelen is geen gebruiksinstructie meer aanwezig	Terrein	2 st	Klimatologische invloeden	Kans op verkeert gebruik	4	1	1	3	Diversen: Herstellen
33	Slijtlaag	Slijtlaag, Algemeen	onthechting	De slijtlaag ter plaatse van gebouw 21 en 23 vertoont circa 15 vierkante meter holklinkende en losse delen. De slijtlaag is over het gehele terrein voor circa 60 % onthecht.	Slijtlaag gehele terrein	700 m2	Veroudering	Er zijn gladde delen aanwezig op het terrein waar gebruikers gemakkelijk over kunnen uitglijden	5	4	1	3	Valt onder cyclische maatregel

<p>13.07.2022 11:00</p></div></div>							
De wanden van pompkelders van gebouw 21 en 23 vertonen op meerdere locaties afzettingen van kalk en corrosie, voornamelijk ter plaatse van de luiken.							
R - Reliability (Betrouwbaarheid)	1	A - Availability (Beschikbaarheid)	3	M - Maintainability (Onderhoudbaarheid)	2	S - Safety (Veiligheid)	1
Locatie	Luiken gebouw 21 en 23			Omvang	50 m2		
Oorzaak	Lekkage			(Mogelijke) gevolgen	De vochtige locaties zijn een indicatie dat de kelder niet waterdicht is. De vochtige locaties kunnen wapeningscorrosie stimuleren.		
Hersteladvies	Extra aandacht volgende inspectie			Kosten	€ 0,-	Planjaar	-

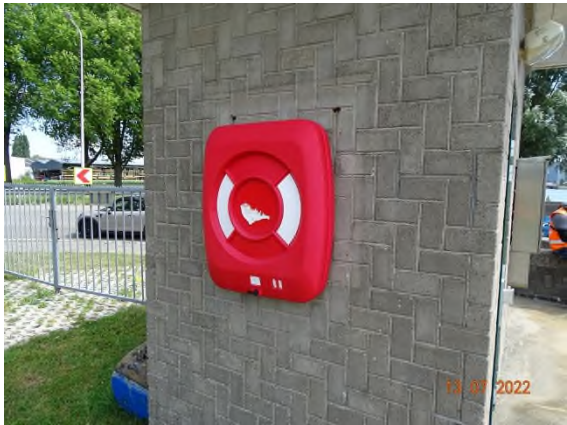
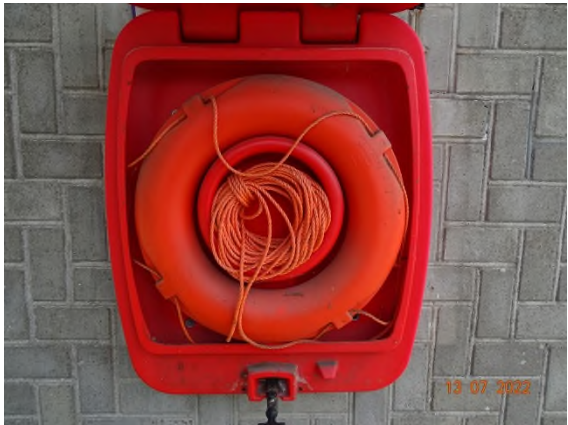
Op de reddingsmiddelen is geen gebruiksinstructie meer aanwezig							
R - Reliability (Betrouwbaarheid)	4	A - Availability (Beschikbaarheid)	1	M - Maintainability (Onderhoudbaarheid)	1	S - Safety (Veiligheid)	3
Locatie	Terrein			Omvang	2 st		
Oorzaak	Klimatologische invloeden			(Mogelijke) gevolgen	Kans op verkeert gebruik		
Hersteladvies	Diversen: Herstellen			Kosten	€ 200,-	Planjaar	2023

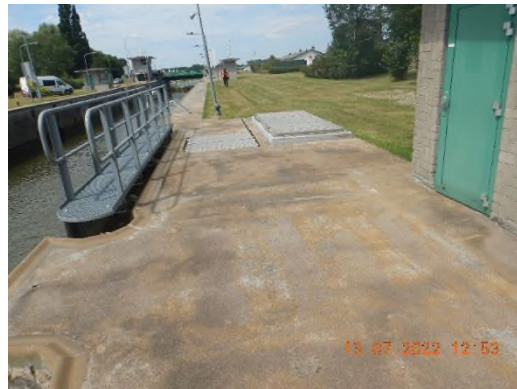
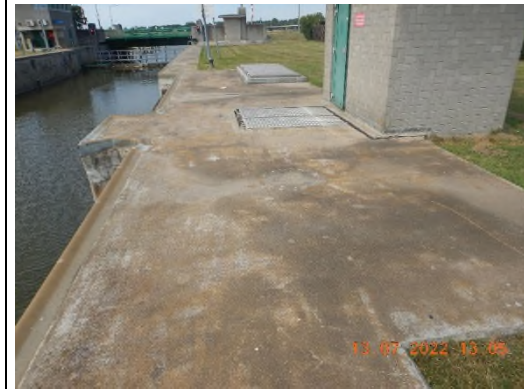
Gebrek	Belang	Intensiteit	Omvang	Conditie	Verzorging
33 onthechting (G-191)	Ernstig	Gevorderd stadium	Aanzienlijk 30-70%	4

De slijtlaag ter plaatse van gebouw 21 en 23 vertoont circa 15 vierkante meter holklinkende en losse delen. De slijtlaag is over het gehele terrein voor circa 60 % onthecht.

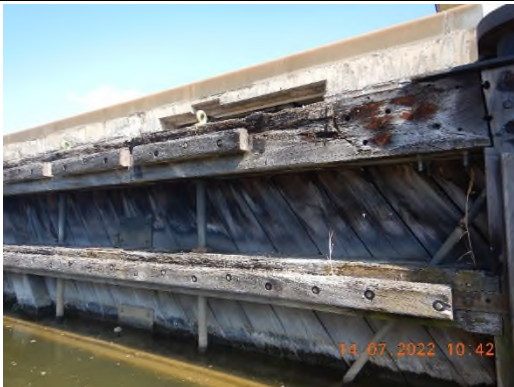
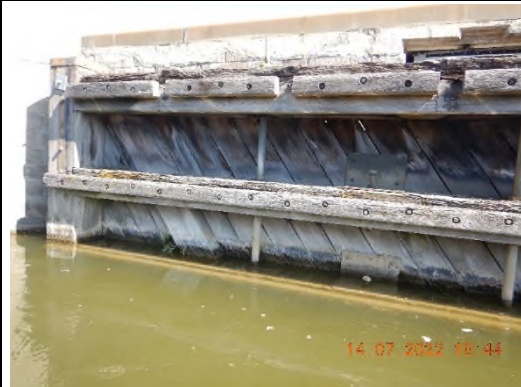
</div>							
De sluisdeuren vertonen lokaal licht tot matige houtrot met een maximale indringing van circa 0,5 cm. De centrale sluisdeuren vertonen het meest houtrot en zijn nabij de waterlijn begroeid met onkruid en kleine planten. De oostelijke sluisdeuren zijn incidenteel ook begroeid met onkruid.							
Hoge deuren westzijde kolk: 3,5 meter Lage deuren westzijde kolk: 1,5 meter Hoge deuren centrale deel kolk: structureel boven waterlijn Lage deuren centrale deel kolk: structureel boven waterlijn Hoge deuren oostzijde kolk: Houtrot wrijfstijl boven waterlijn Lage deuren oostzijde kolk: Liggen onder water							
R - Reliability (Betrouwbaarheid)	1	A - Availability (Beschikbaarheid)	3	M - Maintainability (Onderhoudbaarheid)	1	S - Safety (Veiligheid)	4
Locatie	Sluisdeuren			Omvang	30 -

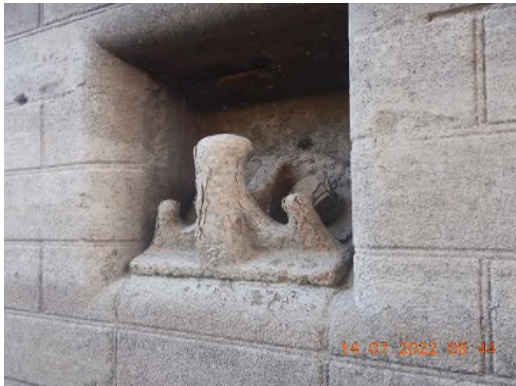
</div>							
<p>De haalkommen van de sluishoofden vertonen zware corrosie waarbij de onderste haalkommen van het westelijke sluishoofd circa 1 millimeter materiaalafname van het staal vertonen.</p> <p>Westelijk sluishoofd: 8 stuks Oostelijk sluishoofd: 1 stuk</p> <p>Een groot gedeelte van het gebrek is boven schouderhoogte aanwezig. Werkzaamheden voor herstel kunnen deels alleen uitgevoerd worden met behulp van ponton steiger/hoogwerker combinatie.</p>							
R - Reliability (Betrouwbaarheid)	1	A - Availability (Beschikbaarheid)	3	M - Maintainability (Onderhoudbaarheid)	2	S - Safety (Veiligheid)	1
Locatie	Wanden van de sluishoofden			Omvang	16 st		
Oorzaak	Klimatologische invloeden			(Mogelijke) gevolgen	Op den duur zal de corrosie toenemen en zal de levensduur van het onderdeel verminderen. Schepen kunnen bij significante toename niet meer aanmeren zonder dat het risico bestaat dat deze afbreken.

De haalkommen van de sluiswanden en de damwand vertonen zware corrosie. Er wordt geadviseerd om haalkommen die einde levensduur zijn in 2030 te vervangen.

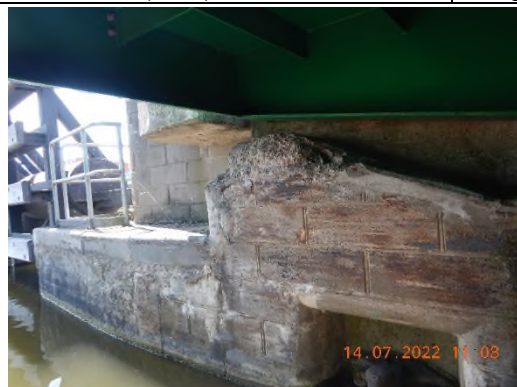
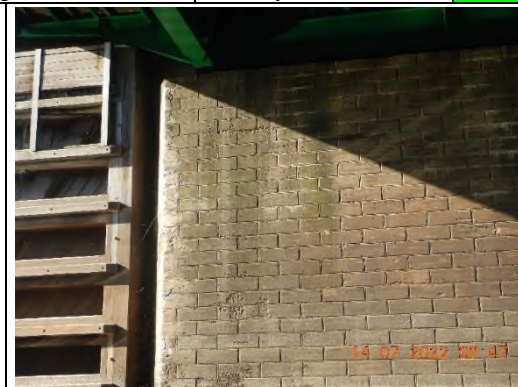
Gebrek	Belang	Intensiteit	Omvang	Conditie	Verzorging
36 Afbrokkelen (G-028)	Ernstig	Beginstadium	Plaatselijk 2-10%	1

36	Sluishoofd	Wand	Afbrokkelen	De wanden van beide sluishoofden vertonen op meerdere locaties afbrokkeling als gevolg van vorst en mechanische invloeden. Westelijk sluishoofd: 10 m2 Oostelijk sluishoofd 3 m2	Wanden van de sluishoofden	13 m2	Klimatologische invloeden	Bij toename kunnen stenen uiteindelijk volledig afbrokkelen met uiteindelijk sterkte verlies.	1	3	1	4	Extra aandacht volgende inspectie
37	Sluishoofd	Wand	Wapeningscorrosie	De wanden van het westelijke sluishoofd vertonen beide op 1 locatie betonschade als gevolg van chloride geïnitieerde wapeningscorrosie met een totaal oppervlak van circa 1 vierkante meter. De wapening ligt bloot en vertoont materiaalafname, waarbij de totale afname niet is te meten vanwege de hoge locatie van het gebrek. De wapeningscorrosie is aanwezig boven ooghoogte. Werkzaamheden voor herstel kan alleen uitgevoerd worden met behulp van ponton steiger/hoogwerker combinatie. Er wordt geadviseerd de werkzaamheden uit te voeren bij een hogere waterstand in de IJssel.	Wanden van westelijke sluishoofd	1 m2	Klimatologische invloeden	Op den duur zal de corrosie toenemen en zal de levensduur van het onderdeel verminderen. Holle delen kunnen losraken en op personeel die de basculekelder betreedt terecht komen.	2	3	3	4	Betonreparatie, saneren (0,50 - 1,00 m2)

De wanden van beide sluishoofden vertonen op meerdere locaties afbrokkeling als gevolg van vorst en mechanische invloeden.

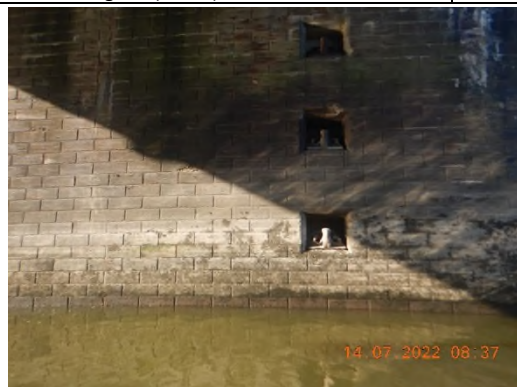
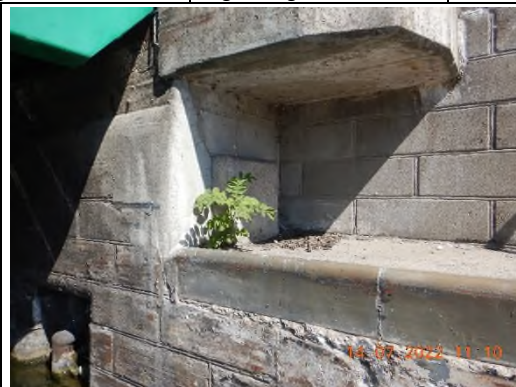
Gebrek	Belang	Intensiteit	Omvang	Conditie	Verzorging
38 Onkruidgroei (G-074)	Serieus	Beginstadium	Regelmatig 10-30%		1

De wanden van beide sluishoofden vertonen in totaal circa 15 m2 algen en onkruidgroei. Op de noordelijke wand van het westelijke sluishoofd groeit een klein boompje.

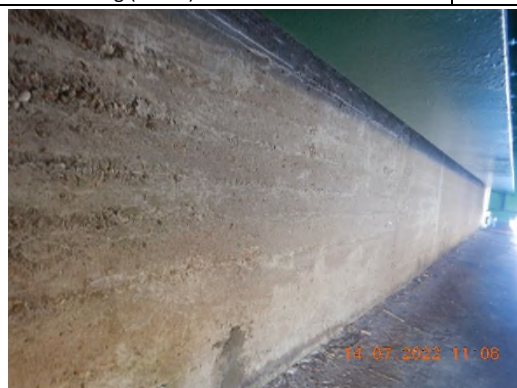
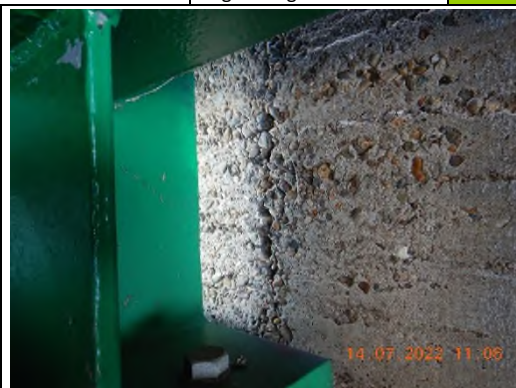
De wanden van het oostelijke sluishoofd vertonen plaatselijk verwerking en op de zuidoostelijke wand een grindnest.

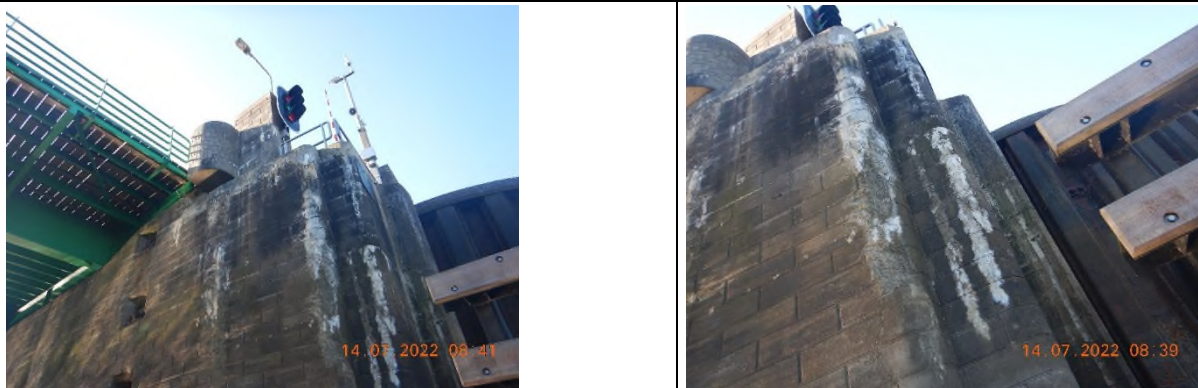
De wanden van het westelijke sluishoofd vertonen plaatselijk kalkaanslag.					
R - Reliability (Betrouwbaarheid)	1	A - Availability (Beschikbaarheid)	1	M - Maintainability (Onderhoudbaarheid)	1
Locatie	Wand westelijke sluishoofd		Omvang	20 m2	
Oorzaak	Klimatologische invloeden		(Mogelijke) gevolgen	Geen noemenswaardige gevolgen.	
Hersteladvies	Valt onder cyclische maatregel		Kosten	€ 0,-	Planjaar -

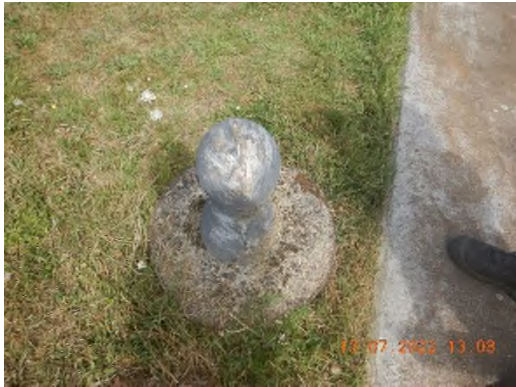
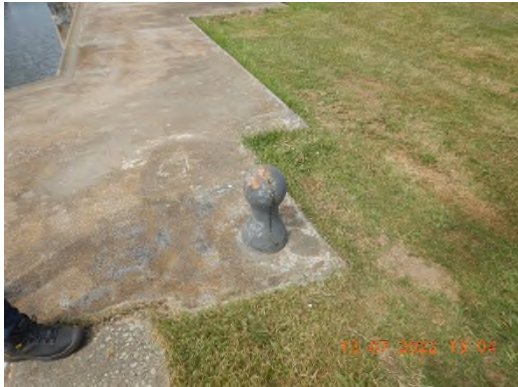
De bolders aan de bovenzijde van de sluiskolk zijn structureel dof, de conservering is plaatselijk onthecht en de bolders vertonen incidenteel corrosie zonder materiaalafname.					
R - Reliability (Betrouwbaarheid)	1	A - Availability (Beschikbaarheid)	1	M - Maintainability (Onderhoudbaarheid)	1
Locatie	bolders aan de bovenzijde van de sluiskolk		Omvang	8 st	
Oorzaak	Klimatologische invloeden		(Mogelijke) gevolgen	Op den duur zal de corrosie toenemen en zal de levensduur van het onderdeel verminderen.	
Hersteladvies	Diversen: Conserveren onderdelen		Kosten	€ 800,-	Planjaar 2026
Bordes (1095)				3	1

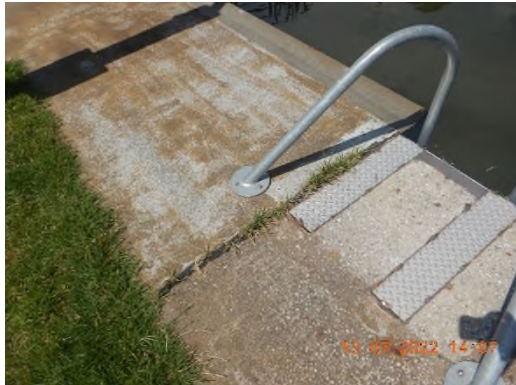
46	Sluiskolk	Dilatatievoeg	Onthechting	De bitumineuze kitvoegafdichtingen tussen de verschillende delen van de sluiskolk zijn structureel verouderd en grotendeels onthecht aan beide zijdes van de sluiskolk. Tussen sommige voegen groeit al onkruid en gras.	Noord- en zuidzijde sluiskolk	15 m1	Veroudering	Er kan makkelijker water en planten tussen de dilatatievoegen komen die het bouwdeel kunnen aantasten en de levensduur kunnen verminderen.	2	3	2	1	Vervangen kitvoegafdichting/dilatatievoeg
47	Sluiskolk	Haalkom	Corrosie, uniform	De haalkommen van de sluiskolken vertonen corrosie waarbij de onderste haalkommen circa 1 millimeter materiaalafname van het staal vertonen. Noordelijke wand kolk: 6 stuks Zuidelijke wand kolk: 9 stuks Een groot gedeelte van het gebrek is boven schouderhoogte aanwezig. Werkzaamheden voor herstel kunnen deels alleen uitgevoerd worden met behulp van ponton steiger/hoogwerker combinatie.	Wanden sluiskolken	80 st	Klimatologische invloeden	Op den duur zal de corrosie toenemen en zal de levensduur van het onderdeel verminderen. Schepen kunnen bij significante toename niet meer aanmeren zonder dat het risico bestaat dat deze afbreken.	1	3	2	1	Diversen: Conserveren onderdelen

De bitumineuze kitvoegafdichtingen tussen de verschillende delen van de sluiscolk zijn structureel verouderd en grotendeels onthecht aan beide zijdes van de sluiscolk. Tussen sommige voegen groeit al onkruid en gras.							
R - Reliability (Betrouwbaarheid)	2	A - Availability (Beschikbaarheid)	3	M - Maintainability (Onderhoudbaarheid)	2	S - Safety (Veiligheid)	1
Locatie	Noord- en zuidzijde sluiscolk			Omvang	15 m1		
Oorzaak	Veroudering			(Mogelijke) gevolgen	Er kan makkelijker water en planten tussen de dilatatievoegen komen die het bouwdeel kunnen aantasten en de levensduur kunnen verminderen.		
Hersteladvies	Vervangen kitvoegafdichting/dilatatievoeg			Kosten	€ 750,-	Planjaar	2026
Haalkom (1237)					3	1	
Gebrek	Belang	Intensiteit	Omvang	Conditie	Verzorging		
47 Corrosie, uniform (G-037)	Serieus	Gevorderd stadium	Aanzienlijk 30-70%	3

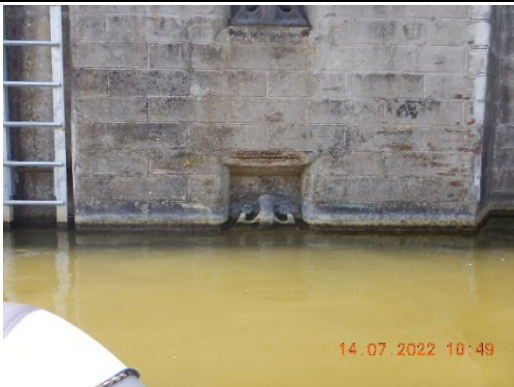
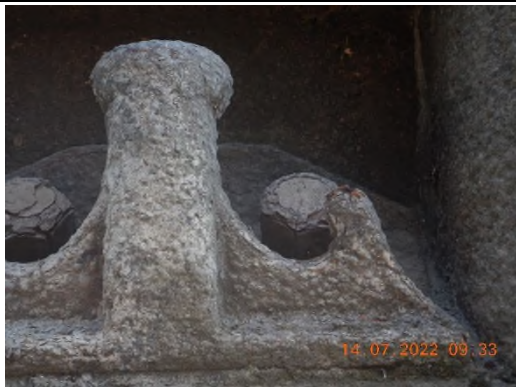
De haalkommen van de sluiscolken vertonen corrosie waarbij de onderste haalkommen circa 1 millimeter materiaalafname van het staal vertonen.							
Noordelijke wand kolk: 6 stuks Zuidelijke wand kolk: 9 stuks							
Een groot gedeelte van het gebrek is boven schouderhoogte aanwezig. Werkzaamheden voor herstel kunnen deels alleen uitgevoerd worden met behulp van ponton steiger/hoogwerker combinatie.							
R - Reliability (Betrouwbaarheid)	1	A - Availability (Beschikbaarheid)	3	M - Maintainability (Onderhoudbaarheid)	2	S - Safety (Veiligheid)	1
Locatie	Wanden sluiscolken			Omvang	80 st		
Oorzaak	Klimatologische invloeden			(Mogelijke) gevolgen	Op den duur zal de corrosie toenemen en zal de levensduur van het onderdeel verminderen. Schepen kunnen bij significante toename niet meer aanmeren zonder dat het risico bestaat dat deze afbreken.		
Hersteladvies	Diversen: Conserveren onderdelen			Kosten	€ 40.000,-	Planjaar	2030

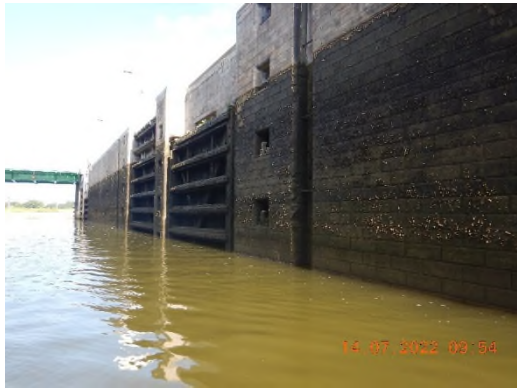
De wanden van de sluiskolken zijn vervuild met mos,algen en schelpen.						
R - Reliability (Betrouwbaarheid)	1	A - Availability (Beschikbaarheid)	1	M - Maintainability (Onderhoudbaarheid)	1	S - Safety (Veiligheid) 1

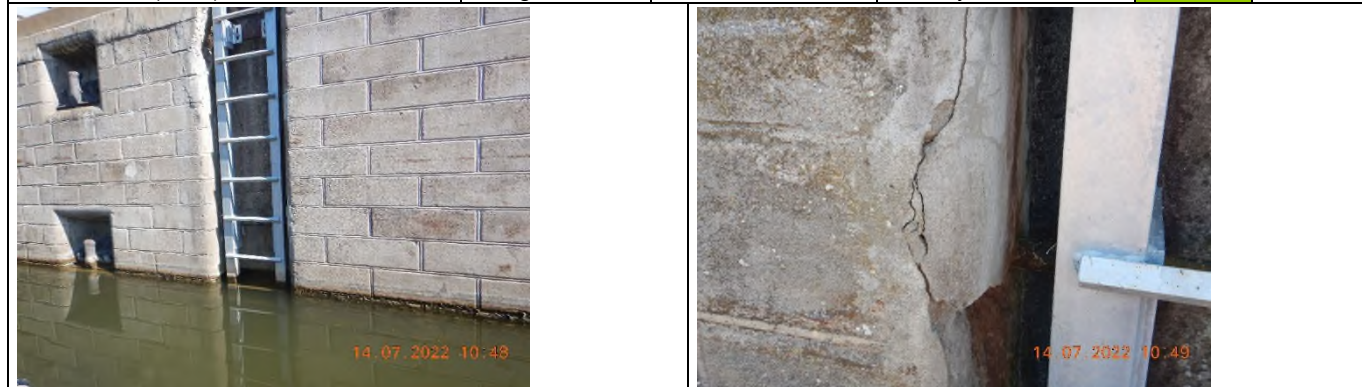
De wanden van sluiskolk vertonen op meerdere locaties circa 20 vierkante meter afbrokkeling, voornamelijk ter plaatse van de ladders.
