- - Prins Bernhardsluis

Rapportage NEN2767-4

projectnr. 477769
revisie 1.0
6 oktober 2022

Gemeente Deventer
Grote Kerkhof 1
7400 GC Deventer

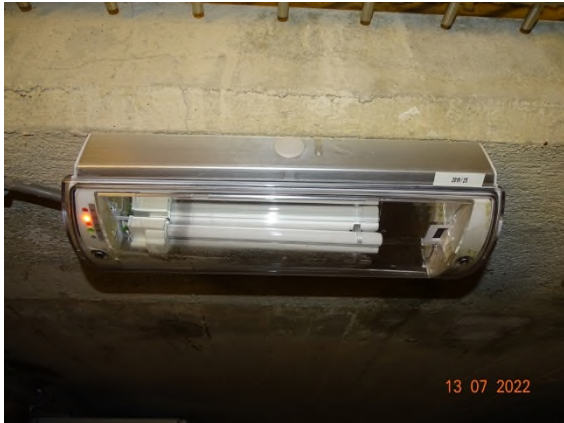
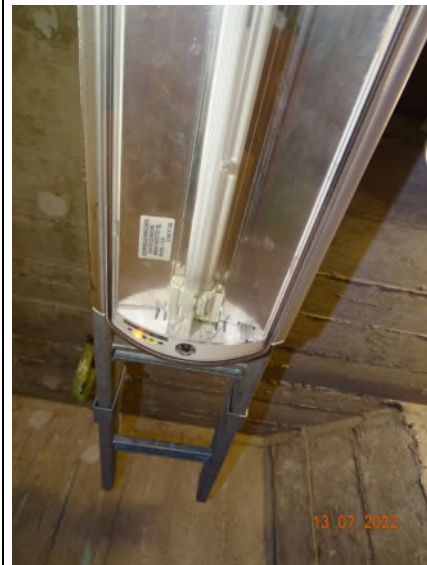
Bij diverse armaturen knippert er een oranje LED

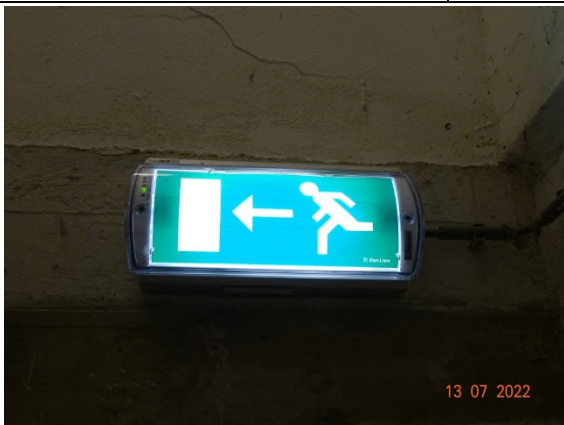
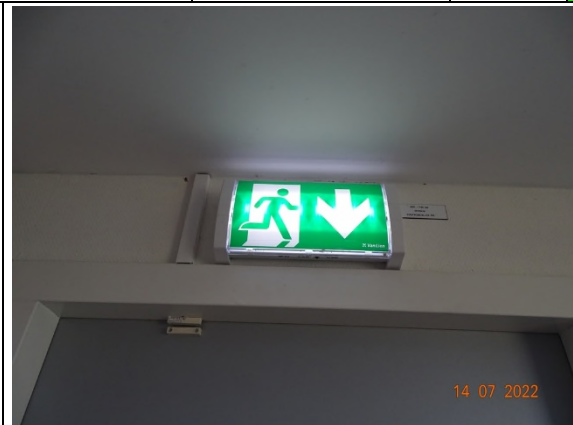
De pictogrammen op de armaturen van de vluchtroute aanduiding voldoen niet aan de huidige eisen. Er zijn oude en nieuwe pictogrammen door elkaar gebruikt en/of de pijl wijst de verkeerde kant op.
