## - - Havens

### Rapportage NEN2767-4

projectnr. 477769  
revisie 1.0  
6 oktober 2022

Gemeente Deventer  
Grote Kerkhof 1  
7400 GC Deventer

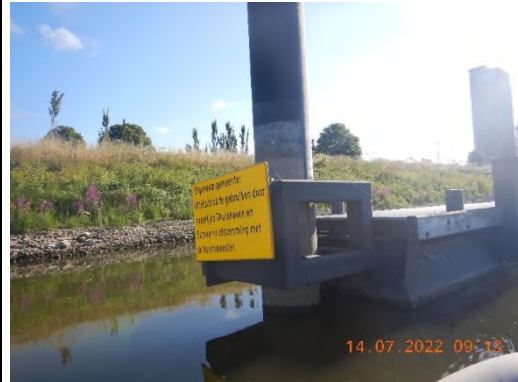
Bebording en bewegwijzing (statisch), Aanlegsteiger Rondvaartboot (111)					1	2	
Bebording/bewegwijzing (statisch), Algemeen (1054)					1	2	
Gebrek	Belang	Intensiteit	Omvang	Conditie	Verzorging		
1 Scheefstand (G-106)	Gering	Beginstadium	Algemeen >70%		2

De bebording op de kopse ant van de aanlegsteiger vertoont scheefstand van circa 10 centimeter. De bebording is nog goed leesbaar.							
R - Reliability (Betrouwbaarheid)	1	A - Availability (Beschikbaarheid)	1	M - Maintainability (Onderhoudbaarheid)	1	S - Safety (Veiligheid)	1
Locatie	Westzijde aanlegsteiger rondvaartboot			Omvang	1 st		
Oorzaak	Onbekend			(Mogelijke) gevolgen	Geen noemenswaardige gevolgen.		
Hersteladvies	Geen herstel noodzakelijk			Kosten	€ 0,-	Planjaar	-

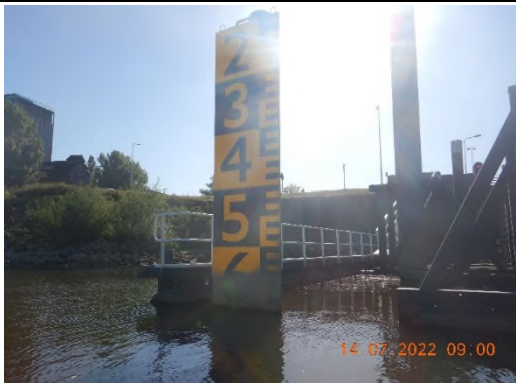
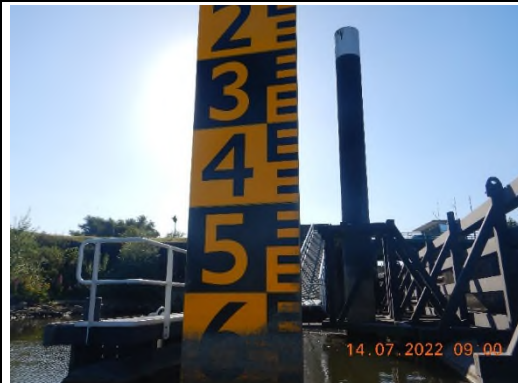
Bebording en bewegwijzing (statisch), Remmingswerk Salonboten (111)				1	2		
Peilschaal (1425)				1	2		
Gebrek	Belang	Intensiteit	Omvang	Conditie	Verzorging		
2 Aangroei (G-181)	Gering	Eindstadium	Regelmatig 10-30%		2

De peilschaal is begroeid met algen, voornamelijk aan de onderzijde van het object. De onderzijde van de bebording is niet meer leesbaar. De waterstand is op de dag van de inspectie laag. Onder normale omstandigheden zal dit gedeelte van de bebording onder water staan.							
R - Reliability (Betrouwbaarheid)	1	A - Availability (Beschikbaarheid)	1	M - Maintainability (Onderhoudbaarheid)	1	S - Safety (Veiligheid)	1
Locatie	Tussen remmingswerk voor de sluis en remmingswerk salonboten			Omvang	1 st		
Oorzaak	Klimatologische invloeden			(Mogelijke) gevolgen	De bebording is niet meer leesbaar. Echter is de tekst logisch in te schatten.		
Hersteladvies	Geen herstel noodzakelijk			Kosten	€ 0,-	Planjaar	-

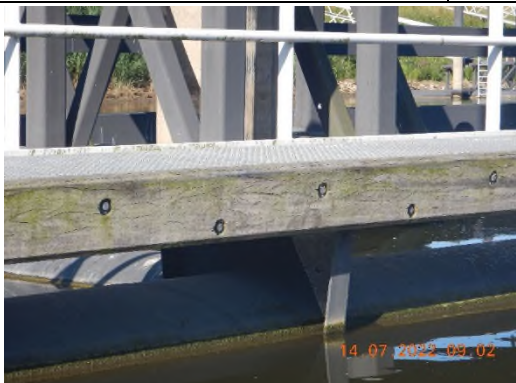
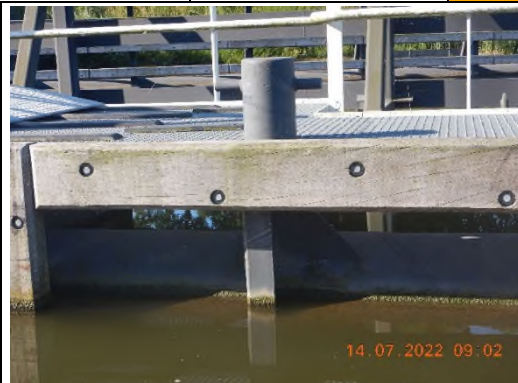
Drijfkist (2210)				4	1		
Gebrek	Belang	Intensiteit	Omvang	Conditie	Verzorging		
3 Verwering (G-110)	Serieus	Gevorderd stadium	Algemeen >70%	4

De conservering van de drijfkisten is structureel verweerd, incidenteel onthecht en het staal vertoont incidenteel lichte corrosie.							
Om het bouwdeel te conserveren zal er gebruik gemaakt moeten worden van vaartuigen.							
R - Reliability (Betrouwbaarheid)	1	A - Availability (Beschikbaarheid)	3	M - Maintainability (Onderhoudbaarheid)	1	S - Safety (Veiligheid)	1
Locatie	Remmingwerk salonboten			Omvang	50 m2		
Oorzaak	Klimatologische invloeden			(Mogelijke) gevolgen	Op den duur zal de corrosie toenemen en zal de levensduur van het onderdeel verminderen.		
Hersteladvies	Diversen: Conserveren onderdelen			Kosten	€ 5.000,-	Planjaar	2030
Gebrek	Belang	Intensiteit	Omvang	Conditie	Verzorging		
4 Vervuiling (G-104)	Gering	Beginstadium	Regelmatig 10-30%		1

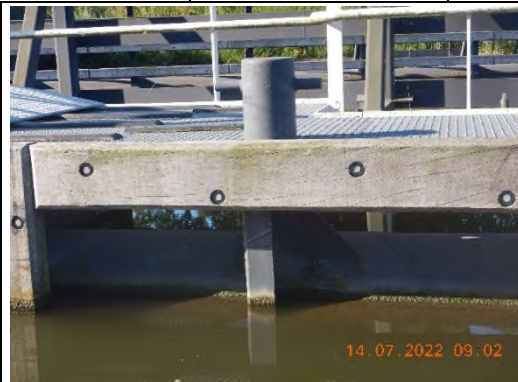
De drijfkisten zijn plaatselijk vervuild met zand en algen.							
R - Reliability (Betrouwbaarheid)	1	A - Availability (Beschikbaarheid)	1	M - Maintainability (Onderhoudbaarheid)	1	S - Safety (Veiligheid)	1
Locatie	Remmingwerk salonboten			Omvang	1 st		
Oorzaak	Klimatologische invloeden			(Mogelijke) gevolgen	De algen hebben enkel invloed op de esthetische waarde van het bouwdeel.		
Hersteladvies	Geen herstel noodzakelijk			Kosten	€ 0,-	Planjaar	
Frame (1203)					1		1
Ladder (1324)					2		1

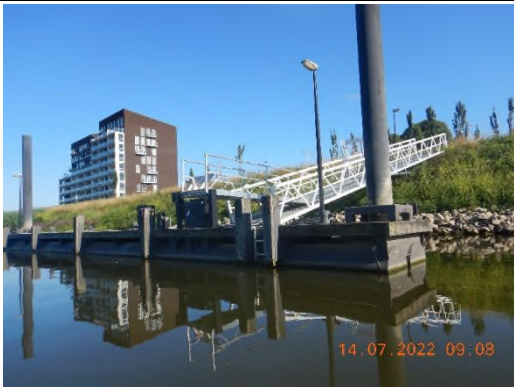
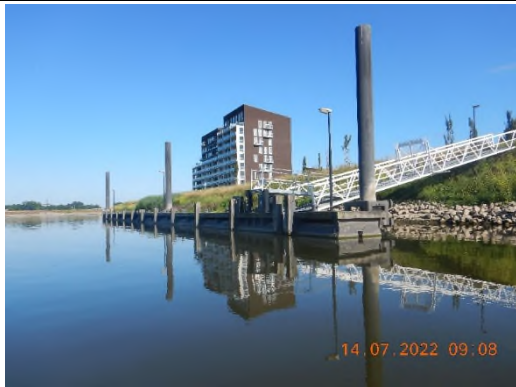
Gebrek	Belang	Intensiteit	Omvang	Conditie	Verzorging		
7 Verwering (G-110)	Serius	Gevorderd stadium	Algemeen >70%	4

De conservering van de palen is structureel verweerd, incidenteel onthecht en het staal vertoont incidenteel lichte corrosie.							
Om het bouwdeel te conserveren zal er gebruik gemaakt moeten worden van vaartuigen.							
R - Reliability (Betrouwbaarheid)	1	A - Availability (Beschikbaarheid)	3	M - Maintainability (Onderhoudbaarheid)	1	S - Safety (Veiligheid)	1
Locatie	Aanlegsteiger rondvaartboot			Omvang	140 m2		
Oorzaak	Klimatologische invloeden			(Mogelijke) gevolgen	Op den duur zal de corrosie toenemen en zal de levensduur van het onderdeel verminderen.		
Hersteladvies	Diversen: Conserveren onderdelen			Kosten	€ 14.000,-	Planjaar	2030
Gebrek	Belang	Intensiteit	Omvang	Conditie	Verzorging		
8 Aangroei (G-181)	Gering	Beginstadium	Plaatselijk 2-10%		1

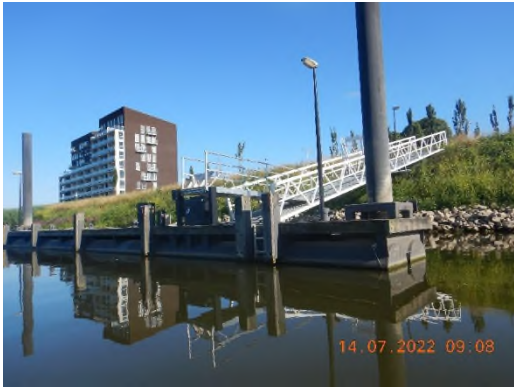
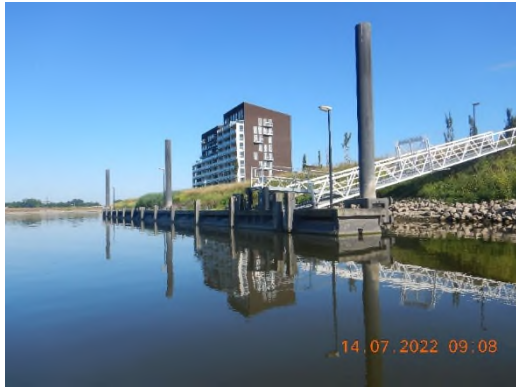
8	Remming- en geleidewerk	Paal	Aangroei	De palen van het remming- en geleidewerk zijn lokaal begroeid met algen.	Aanlegsteiger rondvaartboot	1 st	Klimatologische invloeden	De algen hebben enkel invloed op de esthetische waarde van het bouwdeel.	1	1	1	1	Geen herstel noodzakelijk
9	Remming- en geleidewerk	Rooster	Verwerking	De conservering van het frame is structureel verweerd, incidenteel onthecht en het staal vertoont incidenteel lichte corrosie.  Om het bouwdeel te conserveren zal er gebruik gemaakt moeten worden van vaartuigen.	Aanlegsteiger rondvaartboot	50 m2	Klimatologische invloeden	Op den duur zal de corrosie toenemen en zal de levensduur van het onderdeel verminderen.	1	3	1	1	Diversen: Conserveren onderdelen
10	Remming- en geleidewerk	Rooster	Aangroei	Het frame is lokaal begroeid met algen.	Aanlegsteiger rondvaartboot	1 st	Klimatologische invloeden	De algen hebben enkel invloed op de esthetische waarde van het bouwdeel.	1	1	1	1	Geen herstel noodzakelijk

De palen van het remming- en geleidewerk zijn lokaal begroeid met algen.							
R - Reliability (Betrouwbaarheid)	1	A - Availability (Beschikbaarheid)	1	M - Maintainability (Onderhoudbaarheid)	1	S - Safety (Veiligheid)	1
Locatie	Aanlegsteiger rondvaartboot			Omvang	1 st		
Oorzaak	Klimatologische invloeden			(Mogelijke) gevolgen	De algen hebben enkel invloed op de esthetische waarde van het bouwdeel.		
Hersteladvies	Geen herstel noodzakelijk			Kosten	€ 0,-	Planjaar	
Rooster (1473)				4	1

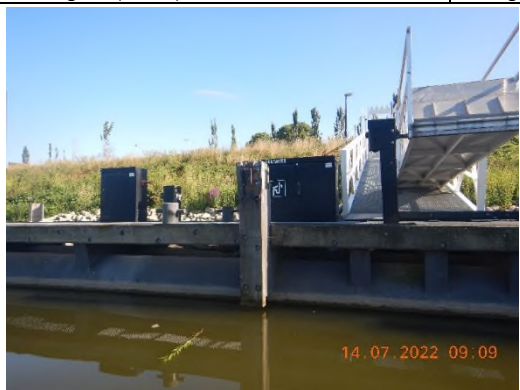
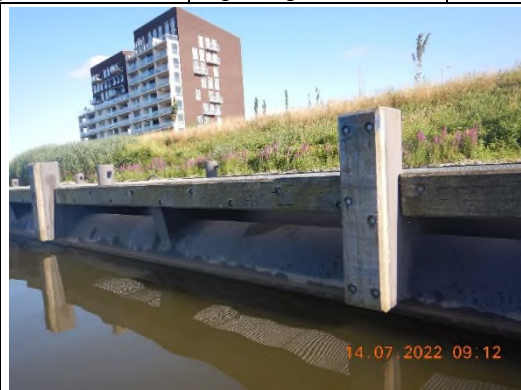
13	Remming- en geleidewerk	Wrijfstijl	Aangroei	De wrijfstijlen zijn plaatselijk begroeid met algen. De wrijfstijlen vertonen geen houtrot.	Aanlegsteiger rondvaartboot	1 st	Klimatologische invloeden	Algaangroei op bouwdelen is een indicatie voor een vochtige omgeving, waardoor mogelijk houtrot kan optreden.	1	1	1	1	Geen herstel noodzakelijk
14	Remming- en geleidewerk	Meerpaal	Breuk	De meerpaal aan de noordzijde van het remmingswerk is afgebroken.	Remmingswerk ten westen van Hanzebruggen	1 st	Oorzaak onbekend	Het remmingswerk biedt minder weerstand als er een schip tegen aanvaard	1	3	2	1	Diversen: Herstellen
15	Remming- en geleidewerk	Meerpaal	Aangroei	De meerpalen zijn begroeid met mos en algen.	Remmingswerk ten westen van Hanzebruggen	25 st	Klimatologische invloeden	Algaangroei op bouwdelen is een indicatie voor een vochtige omgeving, waardoor mogelijk houtrot kan optreden.	1	1	1	1	Geen herstel noodzakelijk

Gebrek	Belang	Intensiteit	Omvang	Conditie	Verzorging
13 Aangroei (G-181)	Gering	Beginstadium	Regelmatig 10-30%		1

De wrijfstijlen zijn plaatselijk begroeid met algen. De wrijfstijlen vertonen geen houtrot.					
R - Reliability (Betrouwbaarheid)	1	A - Availability (Beschikbaarheid)	1	M - Maintainability (Onderhoudbaarheid)	1
Locatie	Aanlegsteiger rondvaartboot		Omvang	1 st	
Oorzaak	Klimatologische invloeden		(Mogelijke) gevolgen	Algaangroei op bouwdeelen is een indicatie voor een vochtige omgeving, waardoor mogelijk houtrot kan optreden.	
Hersteladvies	Geen herstel noodzakelijk		Kosten	€ 0,-	Planjaar

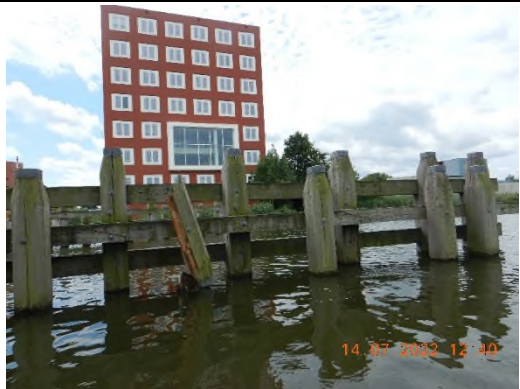
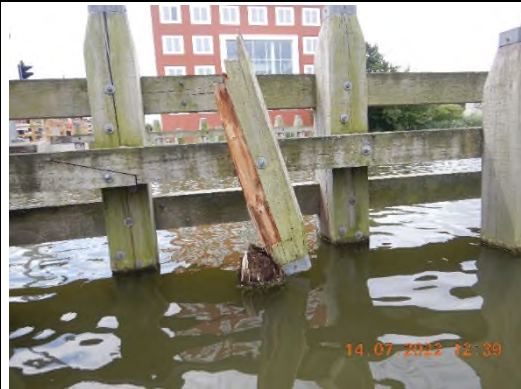
Remming- en geleidewerk, Geleidewerk Hanze Spoorbrug (190)				3	3
Meerpaal (1361)				3	3
Gebrek	Belang	Intensiteit	Omvang	Conditie	Verzorging
14 Breuk (G-006)	Ernstig	Eindstadium	Plaatselijk 2-10%	3

De meerpaal aan de noordzijde van het remmingswerk is afgebroken.					
R - Reliability (Betrouwbaarheid)	1	A - Availability (Beschikbaarheid)	3	M - Maintainability (Onderhoudbaarheid)	2
Locatie	Remmingswerk ten westen van Hanzebruggen		Omvang	1 st	
Oorzaak	Oorzaak onbekend		(Mogelijke) gevolgen	Het remmingswerk biedt minder weerstand als er een schip tegen aanvaard	
Hersteladvies	Diversen: Herstellen		Kosten	€ 4.000,-	Planjaar 2023

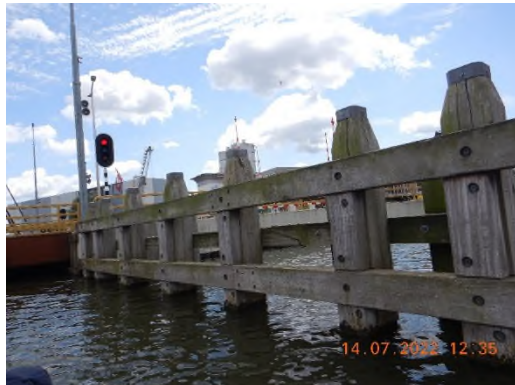
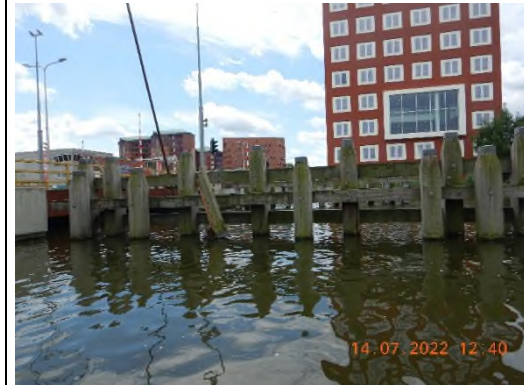
Gebrek	Belang	Intensiteit	Omvang	Conditie	Verzorging
15 Aangroei (G-181)	Gering	Gevorderd stadium	Algemeen >70%		3

De meerpalen zijn begroeid met mos en algen.

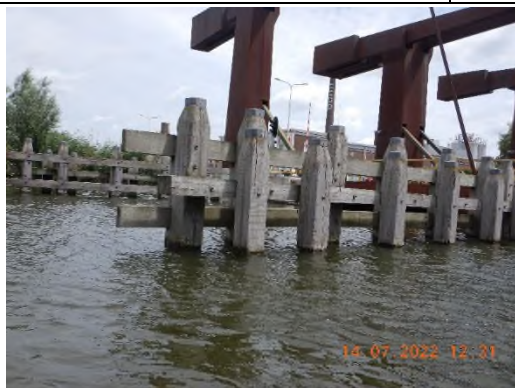
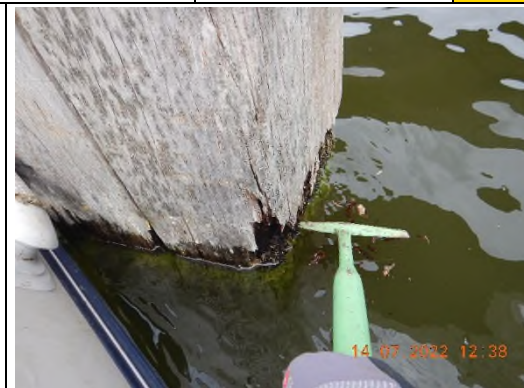
Gebrek	Belang	Intensiteit	Omvang	Conditie	Verzorging
16 Houtrot (G-011)	Ernstig	Gevorderd stadium	Regelmatig 10-30%	3

De houten meerpalen ten westen van de hanzebruggen vertonen matig tot zware houtrot rond de waterlijn met een maximale indringing van 4 centimeter.

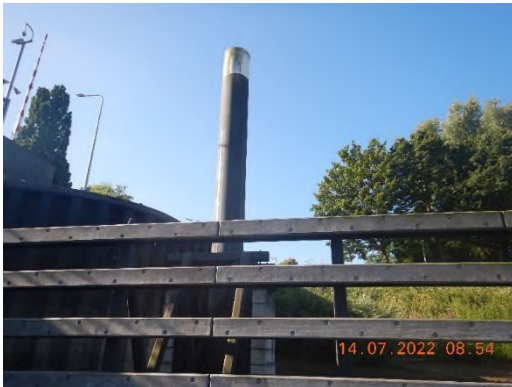
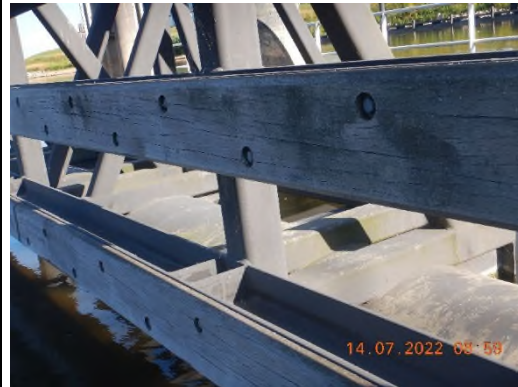
Gebrek	Belang	Intensiteit	Omvang	Conditie	Verzorging
17 Aangroei (G-181)	Gering	Beginstadium	Regelmatig 10-30%		1
<div>

</div>					
De wrijfgording is plaatselijk begroeid met algen. De wrijfgording vertoont geen houtrot.					
R - Reliability (Betrouwbaarheid)	1	A - Availability (Beschikbaarheid)	1	M - Maintainability (Onderhoudbaarheid)	1
Locatie	Gelijddewerk IJsselzijde			Omvang	1 st
Oorzaak	Klimatologische invloeden			(Mogelijke) gevolgen	Algaangroei op bouwdeelen is een indicatie voor een vochtige omgeving, waardoor mogelijk houtrot kan optreden.
Hersteladvies	Geen herstel noodzakelijk			Kosten	€ 0,-
Wrijfstijl (1634)					1
					1

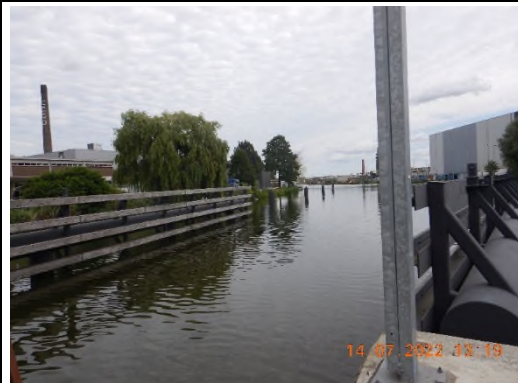
Remming- en geleidewerk, Geleidewerk Hanze Verkeersbrug (190)				3	1
Bolder (1091)				1	1
Frame (1203)				3	1
Gebrek	Belang	Intensiteit	Omvang	Conditie	Verzorging
18 Verwerking (G-110)	Serius	Beginstadium	Algemeen >70%	3

De conservering van het frame is structureel verweerd.					
R - Reliability (Betrouwbaarheid)	1	A - Availability (Beschikbaarheid)	1	M - Maintainability (Onderhoudbaarheid)	1
Locatie	Remmingswerk ten oosten van Hanzebruggen		Omvang	1 st	
Oorzaak	Klimatologische invloeden		(Mogelijke) gevolgen	Op den duur zal er corrosie ontstaan op de bouwdeelen en zal de levensduur van het onderdeel verminderen.	
Hersteladvies	Geen herstel noodzakelijk		Kosten	€ 0,-	Planjaar -
Nautische verlichting ()				1	1
Paal (1423)				3	1

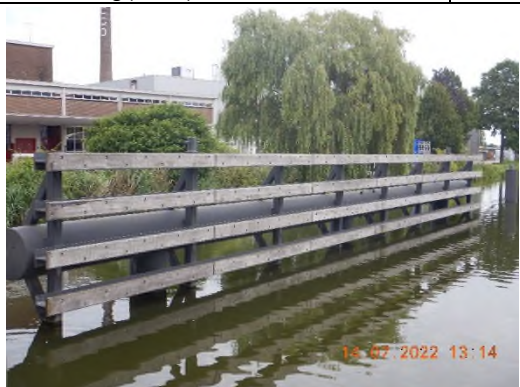
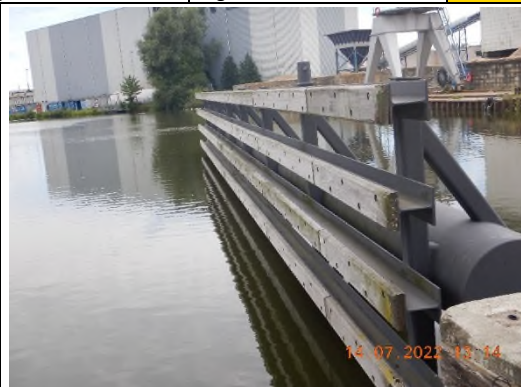
19	Remming- en geleidewerk	Paal	Verwering	De 4 grote meerpalen ten oosten van de hanzebruggen zijn structureel verweerd.	Remmingswerk ten oosten van Hanzebruggen	4 st	Klimatologische invloeden	Op den duur zal er corrosie ontstaan op de bouwdelen en zal de levensduur van het onderdeel verminderen.	1	1	1	1	Geen herstel noodzakelijk
20	Remming- en geleidewerk	Frame	Verwering	De conservering van het frame is structureel verweerd, incidenteel onthecht en het staal vertoont incidenteel lichte corrosie.  Om het bouwdeel te conserveren zal er gebruik gemaakt moeten worden van vaartuigen.	Geleidewerk havenzijde	500 m2	Klimatologische invloeden	Op den duur zal de corrosie toenemen en zal de levensduur van het onderdeel verminderen.	1	1	1	1	Diversen: Conserveren onderdelen
21	Remming- en geleidewerk	Paal	Vervuiling	De 6 grote meerpalen zijn plaatselijk vervuild vogelfeces.	De 6 grote meerpalen van de haven tussen de hanzebruggen en de Deensestraatbrug	6 st	Fauna invloeden	De feces hebben enkel invloed op de esthetische waarde van het bouwdeel.	1	1	1	1	Geen herstel noodzakelijk

Gebrek	Belang	Intensiteit	Omvang	Conditie	Verzorging
19 Verwering (G-110)	Serius	Beginstadium	Algemeen >70%	3

De 4 grote meerpalen ten oosten van de hanzebruggen zijn structureel verweerd.

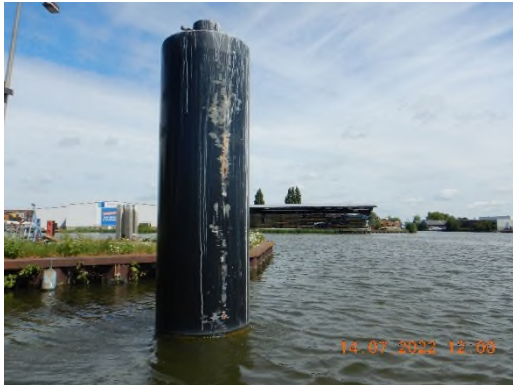
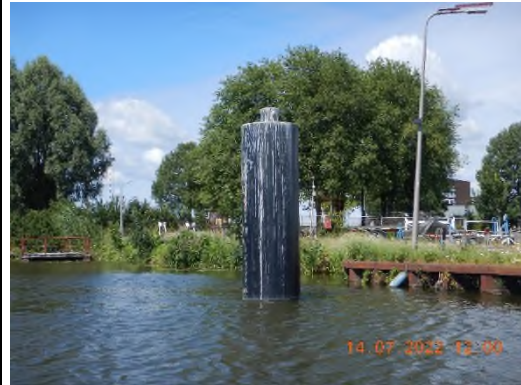
Gebrek	Belang		Intensiteit	Omvang	Conditie	Verzorging	
21 Vervuiling (G-104)	Gering		Gevorderd stadium	Regelmatig 10-30%		1

De 6 grote meerpalen zijn plaatselijk vervuild vogelfeces.							
R - Reliability (Betrouwbaarheid)	1	A - Availability (Beschikbaarheid)	1	M - Maintainability (Onderhoudbaarheid)	1	S - Safety (Veiligheid)	1
Locatie	De 6 grote meerpalen van de haven tussen de hanzebruggen en de Deensestraatbrug			Omvang	6 st		
Oorzaak	Fauna invloeden			(Mogelijke) gevolgen	De feces hebben enkel invloed op de esthetische waarde van het bouwdeel.		
Hersteladvies	Geen herstel noodzakelijk			Kosten	€ 0,-	Planjaar	-

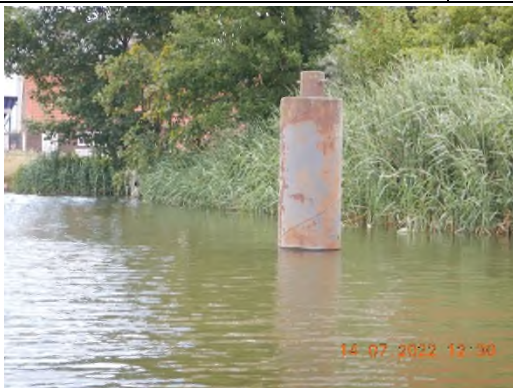
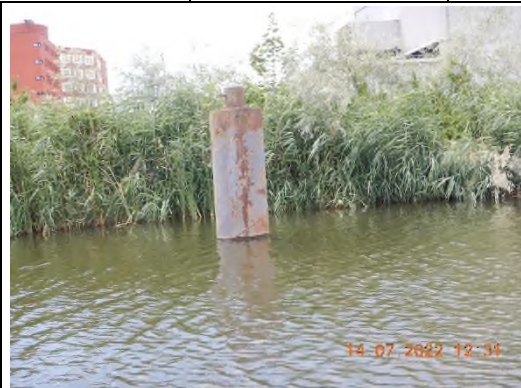
Gebrek nr.	Element NEN2767	Bouwdeel NEN2767	Gebrek NEN2767	Nader omschrijving gebrek	Locatie	Omvang/ eenheid	Oorzaak	(Mogelijke) gevolgen	R	A	M	S	Herstelmaatregel
22	Remming- en geleidewerk	Paal	Scheefstand	De 3 kleine meerpalen vertonen scheefstand met een maximale uitwijking van 20 centimeter.	Oostelijke meerpaal	1 st	Mechanische invloeden	De meerpaal biedt mogelijk minder weerstand als er een schip tegen aanvaard waardoor andere bouwdelen minder goed beschermd zijn.	1	1	1	1	Extra aandacht volgende inspectie
23	Remming- en geleidewerk	Paal	Onthechting	De 3 kleine meerpalen aan de zuidzijde van de haven vertonen structureel onthechting van de conservering en matige corrosie, waarvan 1 met significatie materiaalafname. De 6 grote meerpalen vertonen lokaal onthechting van de conservering en lichte corrosie zonder materiaalafname.	De 3 kleine en 6 grote meerpalen.	9 st	Klimatologische invloeden	Op den duur zal de corrosie toenemen en zal de levensduur van het onderdeel verminderen.	1	1	1	1	Extra aandacht volgende inspectie

Gebrek	Belang		Intensiteit	Omvang	Conditie	Verzorging	
22 Scheefstand (G-106)	Gering		Gevorderd stadium	Regelmatig 10-30%		1

De 3 kleine meerpalen vertonen scheefstand met een maximale uitwijking van 20 centimeter.							
R - Reliability (Betrouwbaarheid)	1	A - Availability (Beschikbaarheid)	1	M - Maintainability (Onderhoudbaarheid)	1	S - Safety (Veiligheid)	1
Locatie	Oostelijke meerpaal			Omvang	1 st		
Oorzaak	Mechanische invloeden			(Mogelijke) gevolgen	De meerpaal biedt mogelijk minder weerstand als er een schip tegen aanvaard waardoor andere bouwdelen minder goed beschermd zijn.		
Hersteladvies	Extra aandacht volgende inspectie			Kosten	€ 0,-	Planjaar	-

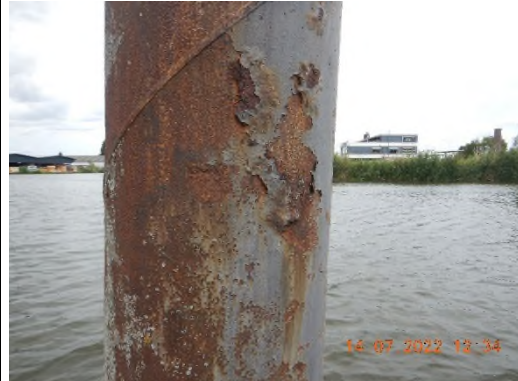
Gebrek	Belang	Intensiteit	Omvang	Conditie	Verzorging
23 Onthechting (G-191)	Ernstig	Gevorderd stadium	Aanzienlijk 30-70%	4

De 3 kleine meerpalen aan de zuidzijde van de haven vertonen structureel onthechting van de conservering en matige corrosie, waarvan 1 met significante materiaalafname. De 6 grote meerpalen vertonen lokaal onthechting van de conservering en lichte corrosie zonder materiaalafname.

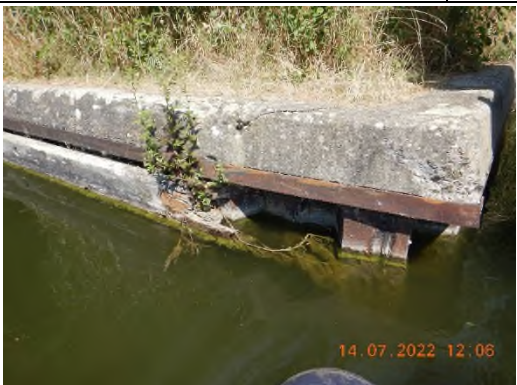
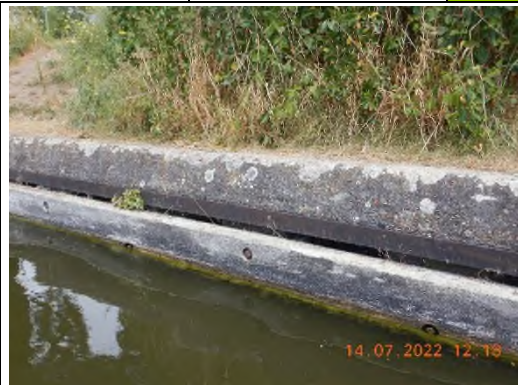
24	Remming- en geleidewerk	Wrijfgording	houtrot	De wrijfgording aan de damwand vertoont structureel houtrot met 1 centimeter indringing. De wrijfgording vertoont plantengroei en er is 1 meter afgebroken van de wrijfgording.	Noordwestelijk e damwand havengebied	20 m1	Klimatologische invloeden	De achterliggende bouwdelen zijn nu minder goed beschermd tegen aanvaring.	1	4	2	1	Vervangen hardhout onderdeel remmingwerk
25	Remming- en geleidewerk	Wrijfgording	Breuk	De tweede wrijfgording van boven vertoont een aanvaarschade van 0,3 x 0,2 meter.	Remmingswerk noordwestzijde haven	1 st	Mechanische invloeden	Geen noemenswaardige gevolgen.	1	1	1	1	Extra aandacht volgende inspectie
26	Remming- en geleidewerk	Drijfkist	Verwering	De conservering van de drijfkisten is structureel verweerd, incidenteel onthecht en het staal vertoont incidenteel lichte corrosie.  Om het bouwdeel te conserveren zal er gebruik gemaakt moeten worden van vaartuigen.	Aanlegsteiger rondvaartboot	200 m2	Klimatologische invloeden	Op den duur zal de corrosie toenemen en zal de levensduur van het onderdeel verminderen.	1	3	1	1	Diversen: Conserveren onderdelen

Gebrek	Belang	Intensiteit	Omvang	Conditie	Verzorging
24 houtrot (G-011)	Ernstig	Gevorderd stadium	Plaatselijk 2-10%	2

De wrijfgording aan de damwand vertoont structureel houtrot met 1 centimeter indringing. De wrijfgording vertoont plantengroei en er is 1 meter afgebroken van de wrijfgording.

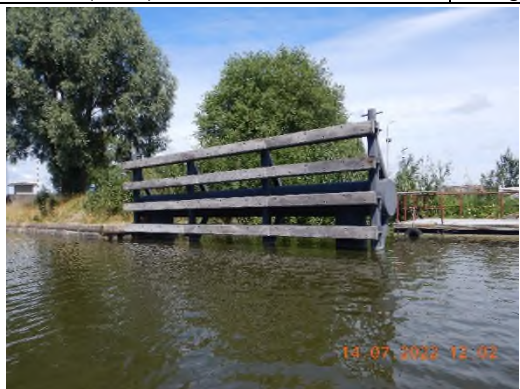
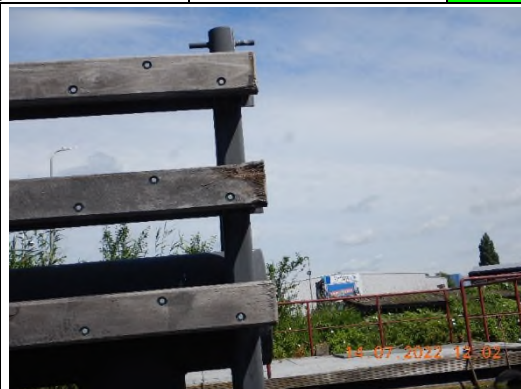
Gebrek	Belang	Intensiteit	Omvang	Conditie	Verzorging
25 Breuk (G-006)	Ernstig	Beginstadium	Incidenteel <2%	1

De tweede wrijfgording van boven vertoont een aanvaarschade van 0,3 x 0,2 meter.					
R - Reliability (Betrouwbaarheid)	1	A - Availability (Beschikbaarheid)	1	M - Maintainability (Onderhoudbaarheid)	1
Locatie	Remmingswerk noordwestzijde haven		Omvang	1 st	
Oorzaak	Mechanische invloeden		(Mogelijke) gevolgen	Geen noemenswaardige gevolgen.	
Hersteladvies	Extra aandacht volgende inspectie		Kosten	€ 0,-	Planjaar

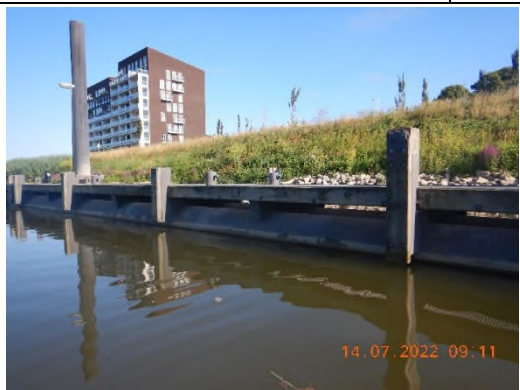
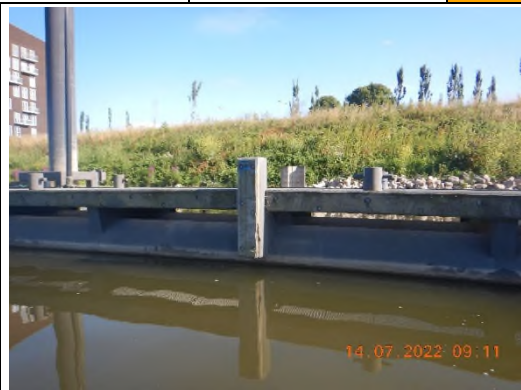
Remming- en geleidewerk, Geleidewerk IJsselzijde (190)				4	1
Bolder (1091)				1	1
Drijfkist (2210)				4	1
Gebrek	Belang	Intensiteit	Omvang	Conditie	Verzorging
26 Verwerking (G-110)	Serieus	Gevorderd stadium	Algemeen >70%	4

De conservering van de drijfkisten is structureel verweerd, incidenteel onthecht en het staal vertoont incidenteel lichte corrosie.					
Om het bouwdeel te conserveren zal er gebruik gemaakt moeten worden van vaartuigen.					
R - Reliability (Betrouwbaarheid)	1	A - Availability (Beschikbaarheid)	3	M - Maintainability (Onderhoudbaarheid)	1
Locatie	Aanlegsteiger rondvaartboot		Omvang	200 m2	
Oorzaak	Klimatologische invloeden		(Mogelijke) gevolgen	Op den duur zal de corrosie toenemen en zal de levensduur van het onderdeel verminderen.	
Hersteladvies	Diversen: Conserveren onderdelen		Kosten	€ 20.000,-	Planjaar

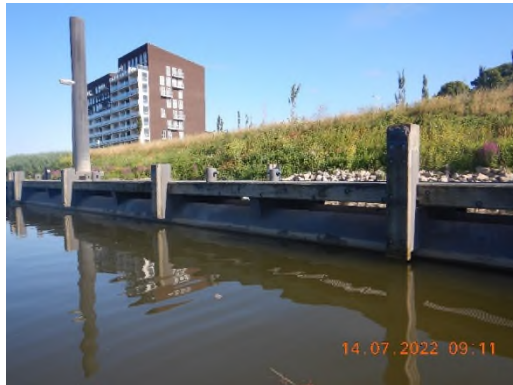
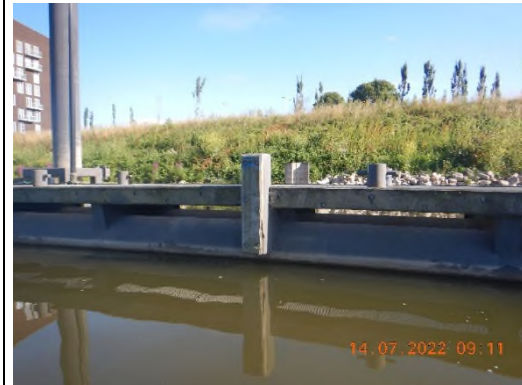
27	Remming- en geleidewerk	Drijfkist	Vervuiling	De drijfkisten zijn plaatselijk vervuild met zand en algen.	Aanlegsteiger rondvaartboot	1 st	Klimatologische invloeden	De algen hebben enkel invloed op de esthetische waarde van het bouwdeel.	1	1	1	1	Geen herstel noodzakelijk
28	Remming- en geleidewerk	Frame	Verwering	De conservering van het frame is structureel verweerd, incidenteel onthecht en het staal vertoont incidenteel lichte corrosie.  Om het bouwdeel te conserveren zal er gebruik gemaakt moeten worden van vaartuigen.	Geleidewerk IJsselzijde	1000 m2	Klimatologische invloeden	Op den duur zal de corrosie toenemen en zal de levensduur van het onderdeel verminderen.	1	3	1	1	Diversen: Conserveren onderdelen
29	Remming- en geleidewerk	Frame	Graffiti	Het frame is beklad met circa 2 vierkante meter niet-aanstootgevende graffiti.	Achterzijde noordelijk frame gelidewerk IJsselzijde	2 m2	Vandalisme	De graffiti heeft enkel invloed op de esthetische waarde van het bouwdeel.	1	1	1	1	Geen herstel noodzakelijk

Gebrek	Belang	Intensiteit	Omvang	Conditie	Verzorging
27 Vervuiling (G-104)	Gering	Beginstadium	Regelmatig 10-30%		1

De drijfkisten zijn plaatselijk vervuild met zand en algen.

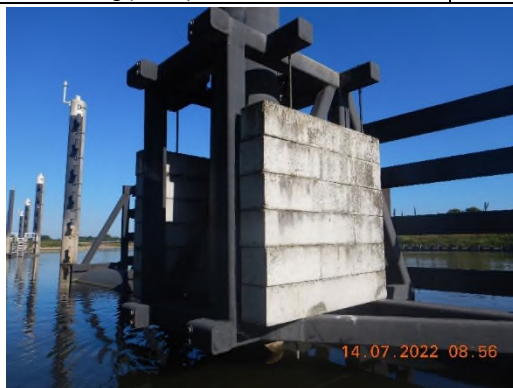
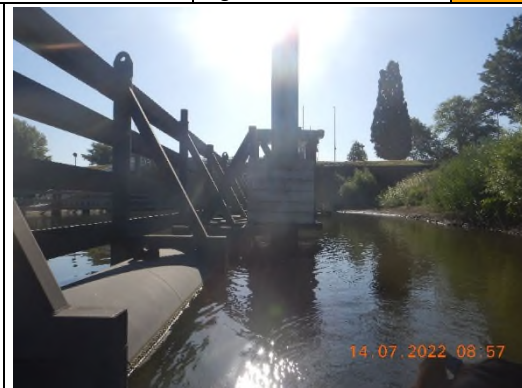
Gebrek	Belang	Intensiteit	Omvang	Conditie	Verzorging
28 Verwerking (G-110)	Serieus	Gevorderd stadium	Algemeen >70%	4

De conservering van het frame is structureel verweerd, incidenteel onthecht en het staal vertoont incidenteel lichte corrosie.

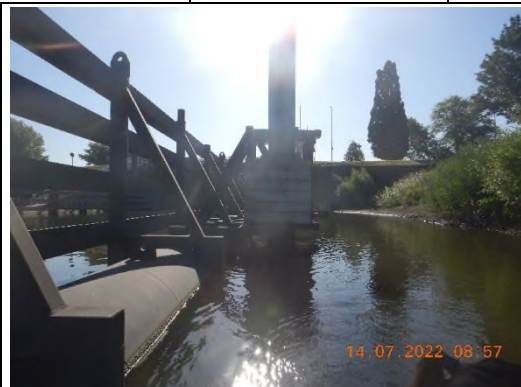
30	Remming- en geleidewerk	Frame	Aangroei	Het frame is lokaal begroeid met algen.	Geleidewerk IJsselzijde	1 st	Klimatologische invloeden	De algen hebben enkel invloed op de esthetische waarde van het bouwdeel.	1	1	1	1	Geen herstel noodzakelijk
31	Remming- en geleidewerk	Paal	Verwering	De conservering van de palen is structureel verweerd, incidenteel onthecht en het staal vertoont incidenteel lichte corrosie.  Om het bouwdeel te conserveren zal er gebruik gemaakt moeten worden van vaartuigen.	Geleidewerk IJsselzijde	15 m2	Klimatologische invloeden	Op den duur zal de corrosie toenemen en zal de levensduur van het onderdeel verminderen.	1	3	1	1	Diversen: Conserveren onderdelen
32	Remming- en geleidewerk	Paal	Graffiti	De paal is beklad met circa 1 vierkante meter niet-aanstootgevende graffiti.	Noordwestelijke paal Gelidewerk IJsselzijde	1 m1	Vandalisme	De graffiti heeft enkel invloed op de esthetische waarde van het bouwdeel.	1	1	1	1	Geen herstel noodzakelijk

Het frame is lokaal begroeid met algen.							
R - Reliability (Betrouwbaarheid)	1	A - Availability (Beschikbaarheid)	1	M - Maintainability (Onderhoudbaarheid)	1	S - Safety (Veiligheid)	1
Locatie	Geleidewerk IJsselzijde			Omvang	1 st		
Oorzaak	Klimatologische invloeden			(Mogelijke) gevolgen	De algen hebben enkel invloed op de esthetische waarde van het bouwdeel.

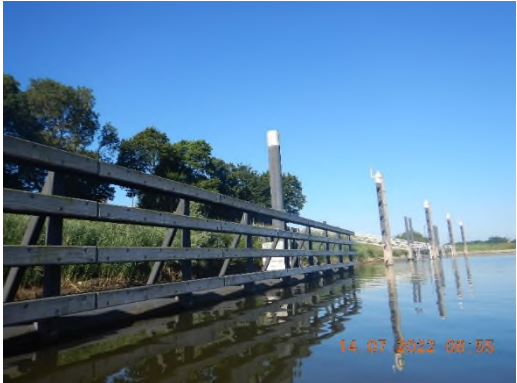
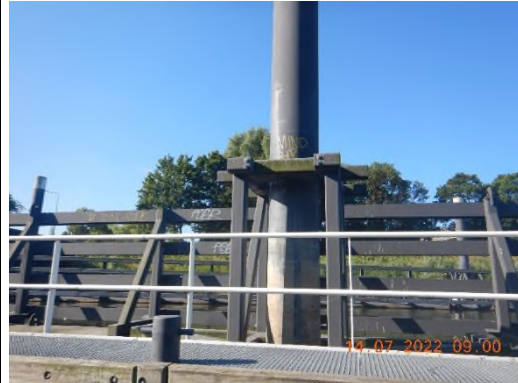
Gebrek	Belang	Intensiteit	Omvang	Conditie	Verzorging
31 Verwerking (G-110)	Serieus	Gevorderd stadium	Algemeen >70%	4

De conservering van de palen is structureel verweerd, incidenteel onthecht en het staal vertoont incidenteel lichte corrosie.

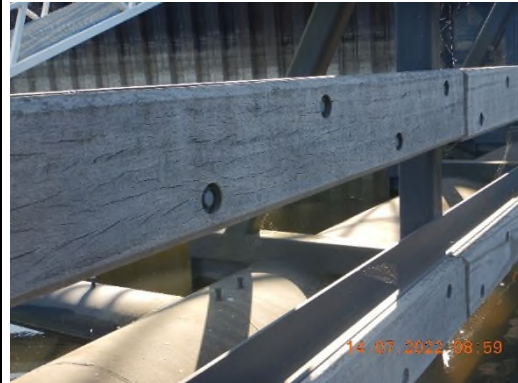
Gebrek nr.	Element NEN2767	Bouwdeel NEN2767	Gebrek NEN2767	Nader omschrijving gebrek	Locatie	Omvang/ eenheid	Oorzaak	(Mogelijke) gevolgen	R	A	M	S	Herstelmaatregel
35	Remming- en geleidewerk	Drijfkist	Verwering	De conservering van de drijfkisten is structureel verweerd, incidenteel onthecht en het staal vertoont incidenteel lichte corrosie.  Om het bouwdeel te conserveren zal er gebruik gemaakt moeten worden van vaartuigen.	Geleidewerk IJsselzijde	250 m2	Klimatologische invloeden	Op den duur zal de corrosie toenemen en zal de levensduur van het onderdeel verminderen.	1	3	1	1	Diversen: Conserveren onderdelen
36	Remming- en geleidewerk	Drijfkist	Vervuiling	De drijfkisten zijn plaatselijk vervuild met zand en algen.	Geleidewerk IJsselzijde	1 st	Klimatologische invloeden	De algen hebben enkel invloed op de esthetische waarde van het bouwdeel.	1	1	1	1	Geen herstel noodzakelijk
37	Remming- en geleidewerk	Frame	Verwering	De conservering van het frame is structureel verweerd, incidenteel onthecht en het staal vertoont incidenteel lichte corrosie.  Om het bouwdeel te conserveren zal er gebruik gemaakt moeten worden van vaartuigen.	Remmingwerk salonboten	10 m2	Klimatologische invloeden	Op den duur zal de corrosie toenemen en zal de levensduur van het onderdeel verminderen.	1	3	1	1	Diversen: Conserveren onderdelen

Gebrek	Belang	Intensiteit	Omvang	Conditie	Verzorging		
35 Verwerking (G-110)	Serieus	Gevorderd stadium	Algemeen >70%	4

De conservering van de drijfkisten is structureel verweerd, incidenteel onthecht en het staal vertoont incidenteel lichte corrosie.							
Om het bouwdeel te conserveren zal er gebruik gemaakt moeten worden van vaartuigen.							
R - Reliability (Betrouwbaarheid)	1	A - Availability (Beschikbaarheid)	3	M - Maintainability (Onderhoudbaarheid)	1	S - Safety (Veiligheid)	1
Locatie	Geleidewerk IJsselzijde			Omvang	250 m2		
Oorzaak	Klimatologische invloeden			(Mogelijke) gevolgen	Op den duur zal de corrosie toenemen en zal de levensduur van het onderdeel verminderen.		
Hersteladvies	Diversen: Conserveren onderdelen			Kosten	€ 25.000,-	Planjaar	2030
Gebrek	Belang	Intensiteit	Omvang	Conditie	Verzorging		
36 Vervuiling (G-104)	Gering	Beginstadium	Regelmatig 10-30%		1

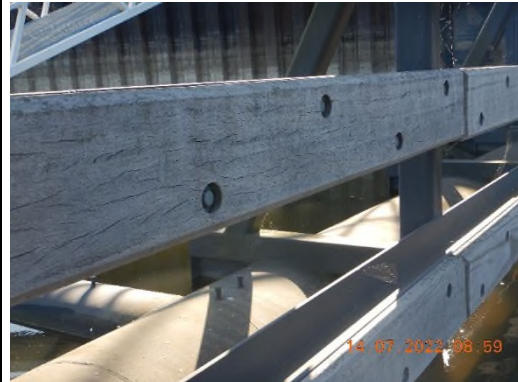
De drijfkisten zijn plaatselijk vervuild met zand en algen.							
R - Reliability (Betrouwbaarheid)	1	A - Availability (Beschikbaarheid)	1	M - Maintainability (Onderhoudbaarheid)	1	S - Safety (Veiligheid)	1
Locatie	Geleidewerk IJsselzijde			Omvang	1 st		
Oorzaak	Klimatologische invloeden			(Mogelijke) gevolgen	De algen hebben enkel invloed op de esthetische waarde van het bouwdeel.		
Hersteladvies	Geen herstel noodzakelijk			Kosten	€ 0,-	Planjaar	
Frame (1203)				4	1

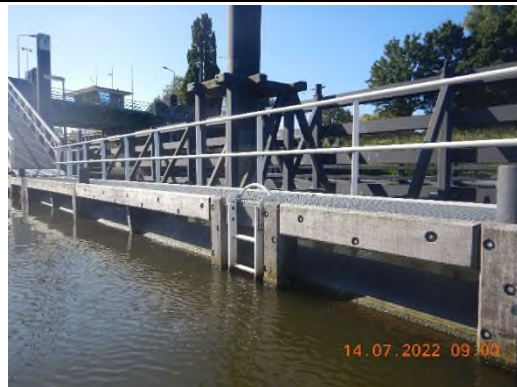
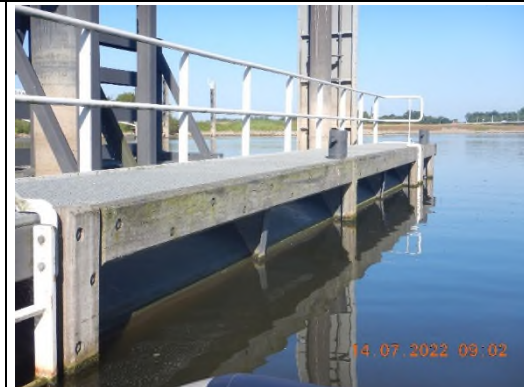
Gebrek	Belang	Intensiteit	Omvang	Conditie	Verzorging
39 Aangroei (G-181)	Gering	Gevorderd stadium	Regelmatig 10-30%		1

De trappen zijn plaatselijk begroeid met algen.

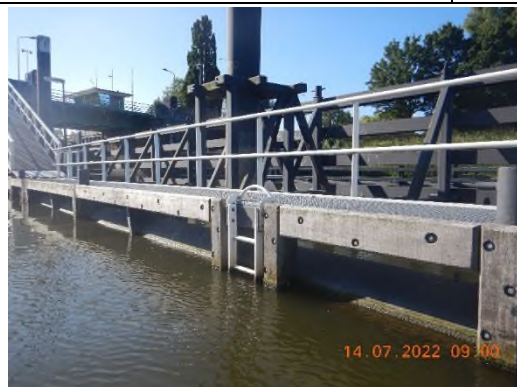
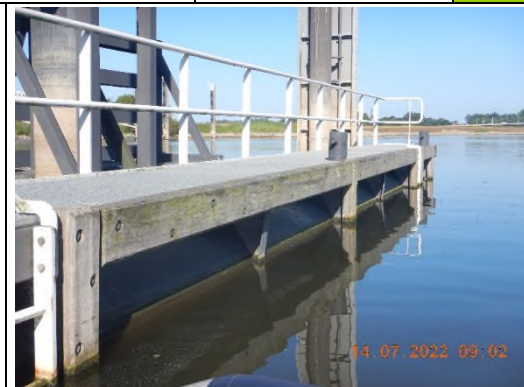
Gebrek	Belang	Intensiteit	Omvang	Conditie	Verzorging
40 Onthechting (G-191)	Ernstig	Gevorderd stadium	Plaatselijk 2-10%	2

De conservering is lokaal van de ladders onthecht en de ladders vertonen lokaal corrosie zonder materiaalafname, voornamelijk aan de onderzijde.

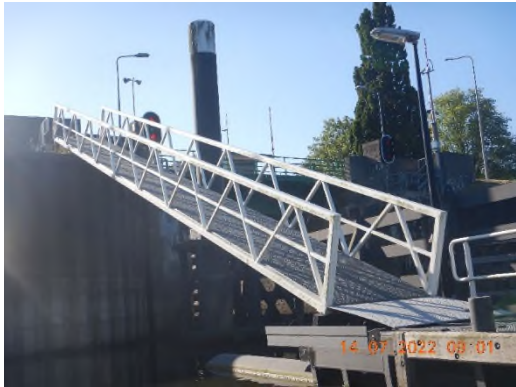
41	Remming- en geleidewerk	Paal	Verwering	De conservering van de palen is structureel verweerd, incidenteel onthecht en het staal vertoont incidenteel lichte corrosie.  Om het bouwdeel te conserveren zal er gebruik gemaakt moeten worden van vaartuigen.	Remmingwerk salonboten	60 m2	Klimatologische invloeden	Op den duur zal de corrosie toenemen en zal de levensduur van het onderdeel verminderen.	1	3	1	1	Diversen: Conserveren onderdelen
42	Remming- en geleidewerk	Paal	Aangroei	De palen van het remming- en geleidewerk zijn lokaal begroeid met algen.	Remmingwerk salonboten	1 st	Klimatologische invloeden	De algen hebben enkel invloed op de esthetische waarde van het bouwdeel.	1	1	1	1	Geen herstel noodzakelijk
43	Remming- en geleidewerk	Verbindingsbrug (Loopbrug)	Aangroei	De loopbrug tussen de oever en het remmingswerk van de salonboten is plaatselijk begroeid met algen.	Loopbrug remmingwerk salonboten	1 st	Klimatologische invloeden	De algen hebben enkel invloed op de esthetische waarde van het bouwdeel.	1	1	1	1	Geen herstel noodzakelijk

Gebrek	Belang		Intensiteit	Omvang	Conditie	Verzorging
41 Verwerking (G-110)	Serieus		Gevorderd stadium	Algemeen >70%	4

De conservering van de palen is structureel verweerd, incidenteel onthecht en het staal vertoont incidenteel lichte corrosie.						
Om het bouwdeel te conserveren zal er gebruik gemaakt moeten worden van vaartuigen.						
R - Reliability (Betrouwbaarheid)	1	A - Availability (Beschikbaarheid)	3	M - Maintainability (Onderhoudbaarheid)	1	S - Safety (Veiligheid) 1
Locatie	Remmingwerk salonboten			Omvang	60 m2	
Oorzaak	Klimatologische invloeden			(Mogelijke) gevolgen	Op den duur zal de corrosie toenemen en zal de levensduur van het onderdeel verminderen.	
Hersteladvies	Diversen: Conserveren onderdelen			Kosten	€ 6.000,-	Planjaar 2030
Gebrek	Belang		Intensiteit	Omvang	Conditie	Verzorging
42 Aangroei (G-181)	Gering		Beginstadium	Plaatselijk 2-10%		1

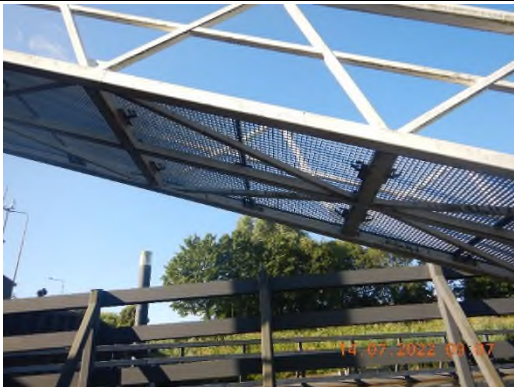
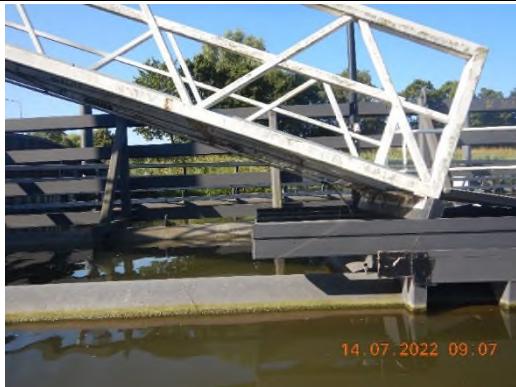
Gebrek	Belang	Intensiteit	Omvang	Conditie	Verzorging		
43 Aangroei (G-181)	Gering	Gevorderd stadium	Regelmatig 10-30%		1

De loopbrug tussen de oever en het remmingswerk van de salonboten is plaatselijk begroeid met algen.							
R - Reliability (Betrouwbaarheid)	1	A - Availability (Beschikbaarheid)	1	M - Maintainability (Onderhoudbaarheid)	1	S - Safety (Veiligheid)	1
Locatie	Loopbrug remmingwerk salonboten			Omvang	1 st		
Oorzaak	Klimatologische invloeden			(Mogelijke) gevolgen	De algen hebben enkel invloed op de esthetische waarde van het bouwdeel.		
Hersteladvies	Geen herstel noodzakelijk			Kosten	€ 0,-	Planjaar	-
Wrijfgording (1632)					1	1	
Gebrek	Belang	Intensiteit	Omvang	Conditie	Verzorging		
44 Aangroei (G-181)	Gering	Beginstadium	Regelmatig 10-30%		1

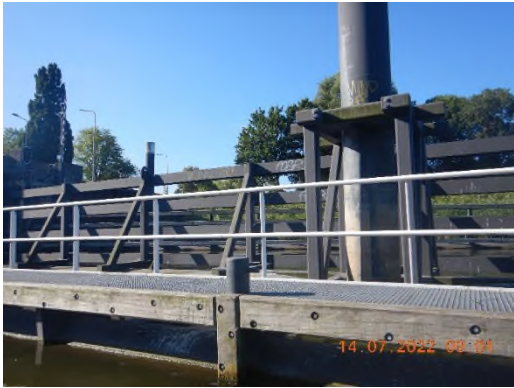
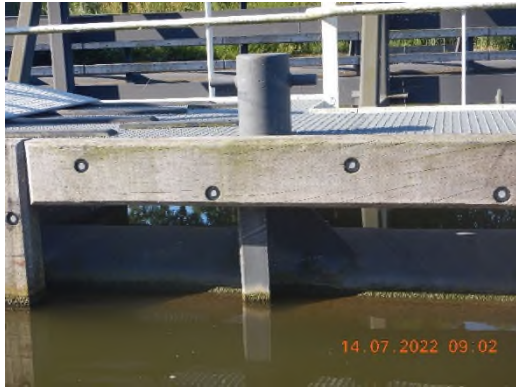
44	Remming- en geleidewerk	Wrijfging	Aangroei	De wrijfging is plaatselijk begroeid met algen. De wrijfging vertoont geen houtrot.	Remmingwerk salonboten	1 st	Klimatologische invloeden	Algaangroei op bouwdelen is een indicatie voor een vochtige omgeving, waardoor mogelijk houtrot kan optreden.	1	1	1	1	Geen herstel noodzakelijk
45	Remming- en geleidewerk	Wrijfstijl	Aangroei	De wrijfstijlen zijn plaatselijk begroeid met algen. De wrijfstijlen vertonen geen houtrot.	Remmingwerk salonboten	1 st	Klimatologische invloeden	Algaangroei op bouwdelen is een indicatie voor een vochtige omgeving, waardoor mogelijk houtrot kan optreden.	1	1	1	1	Geen herstel noodzakelijk
46	Remming- en geleidewerk	Frame	Verwering	De conservering van het frame is structureel verweerd, incidenteel onthecht en het staal vertoont incidenteel lichte corrosie.  Om het bouwdeel te conserveren zal er gebruik gemaakt moeten worden van vaartuigen.	Remmingwerk wachtplaats sluis	100 m2	Klimatologische invloeden	Op den duur zal de corrosie toenemen en zal de levensduur van het onderdeel verminderen.	1	3	1	1	Diversen: Conserveren onderdelen

De wrijfgording is plaatselijk begroeid met algen. De wrijfgording vertoont geen houtrot.							
R - Reliability (Betrouwbaarheid)	1	A - Availability (Beschikbaarheid)	1	M - Maintainability (Onderhoudbaarheid)	1	S - Safety (Veiligheid)	1

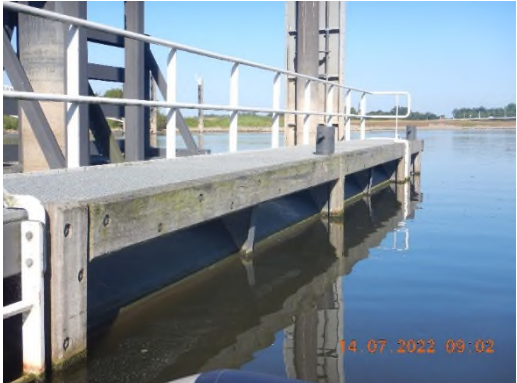
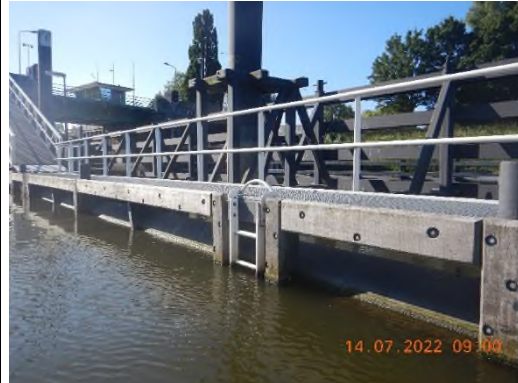
De wrijfstijlen zijn plaatselijk begroeid met algen. De wrijfstijlen vertonen geen houtrot.					
R - Reliability (Betrouwbaarheid)	1	A - Availability (Beschikbaarheid)	1	M - Maintainability (Onderhoudbaarheid)	1
Locatie	Remmingwerk salonboten		Omvang	1 st	
Oorzaak	Klimatologische invloeden		(Mogelijke) gevolgen	Algaangroei op bouwdeelen is een indicatie voor een vochtige omgeving, waardoor mogelijk houtrot kan optreden.	
Hersteladvies	Geen herstel noodzakelijk		Kosten	€ 0,-	Planjaar

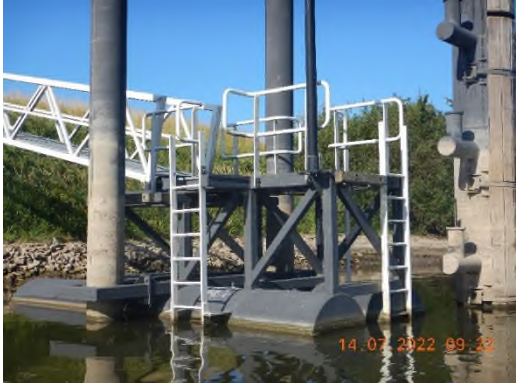
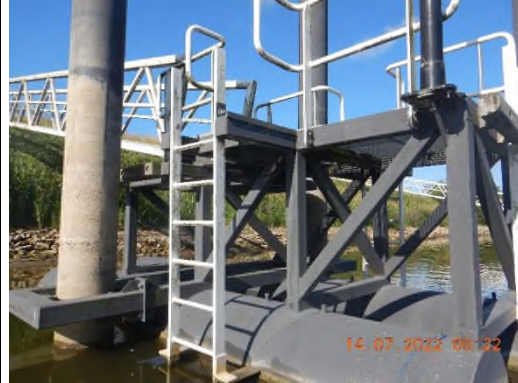
De conservering van het frame is structureel verweerd, incidenteel onthecht en het staal vertoont incidenteel lichte corrosie.					
Om het bouwdeel te conserveren zal er gebruik gemaakt moeten worden van vaartuigen.					
R - Reliability (Betrouwbaarheid)	1	A - Availability (Beschikbaarheid)	3	M - Maintainability (Onderhoudbaarheid)	1
Locatie	Remmingwerk wachtplaats sluis		Omvang	100 m2	
Oorzaak	Klimatologische invloeden		(Mogelijke) gevolgen	Op den duur zal de corrosie toenemen en zal de levensduur van het onderdeel verminderen.	
Hersteladvies	Diversen: Conserveren onderdelen		Kosten	€ 10.000,-	Planjaar 2030

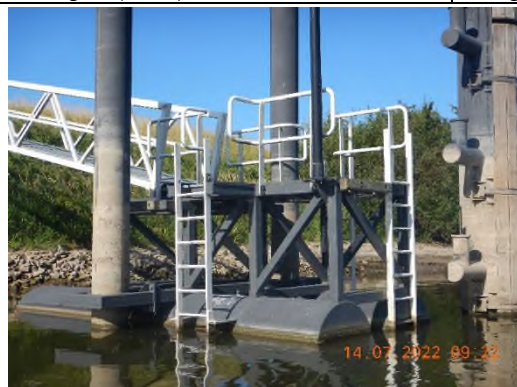
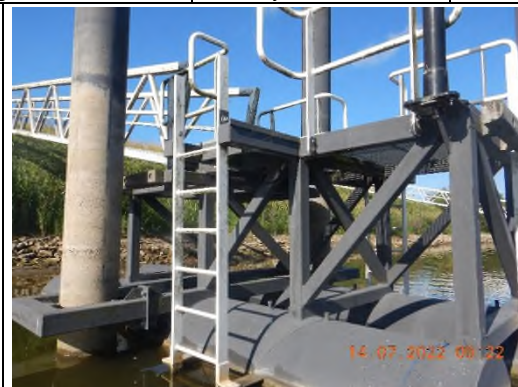
Het frame is lokaal begroeid met algen.

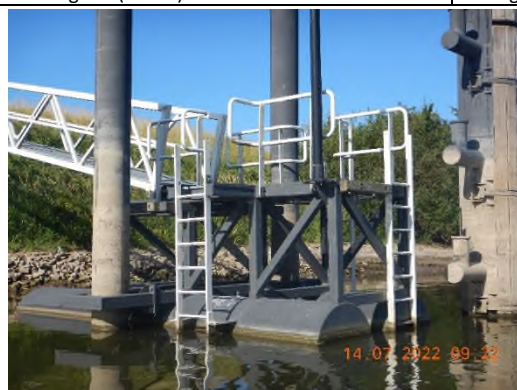
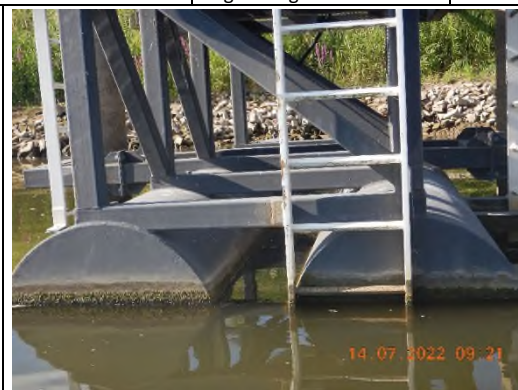
Gebrek nr.	Element NEN2767	Bouwdeel NEN2767	Gebrek NEN2767	Nader omschrijving gebrek	Locatie	Omvang/ eenheid	Oorzaak	(Mogelijke) gevolgen	R	A	M	S	Herstelmaatregel
48	Remming- en geleidewerk	Ladder	Aangroei	De trappen zijn plaatselijk begroeid met algen.	Remmingwerk wachtplaats sluis	3 st	Klimatologische invloeden	De algen hebben enkel invloed op de esthetische waarde van het bouwdeel.	1	1	1	1	Geen herstel noodzakelijk
49	Remming- en geleidewerk	Ladder	Onthechting	De conservering is incidenteel van de ladders onthecht en de ladders vertonen incidenteel corrosie zonder materiaalafname, voornamelijk aan de onderzijde.  Om het bouwdeel te conserveren zal er gebruik gemaakt moeten worden van vaartuigen.	Remmingwerk wachtplaats sluis	6 st	Mechanische en klimatologische invloeden	Op den duur zal de corrosie toenemen en zal de levensduur van het onderdeel verminderen.	1	2	1	1	Diversen: Conserveren onderdelen

De trappen zijn plaatselijk begroeid met algen.

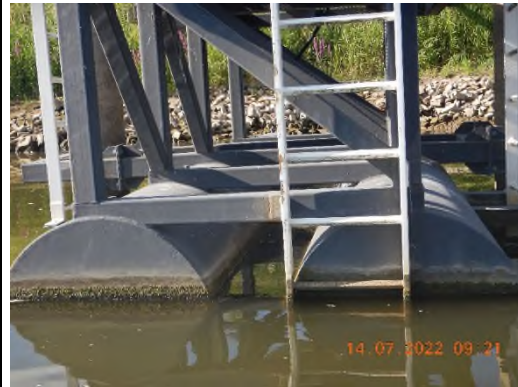
</div>					
De conservering is incidenteel van de ladders onthecht en de ladders vertonen incidenteel corrosie zonder materiaalafname, voornamelijk aan de onderzijde.					
Om het bouwdeel te consreveren zal er gebruik gemaakt moeten worden van vaartuigen.					
R - Reliability (Betrouwbaarheid)	1	A - Availability (Beschikbaarheid)	2	M - Maintainability (Onderhoudbaarheid)	1
Locatie	Remmingwerk wachtplaats sluis			Omvang	6 st
Oorzaak	Mechanische en klimatologische invloeden			(Mogelijke) gevolgen	Op den duur zal de corrosie toenemen en zal de levensduur van het onderdeel verminderen.
Hersteladvies	Diversen: Conserveren onderdelen			Kosten	€ 600,- Planjaar 2030
Nautische verlichting ()				1	1
Paal (1423)				4	1
Gebrek	Belang	Intensiteit	Omvang	Conditie	Verzorging

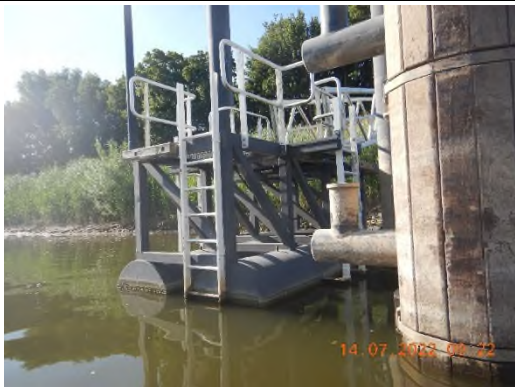
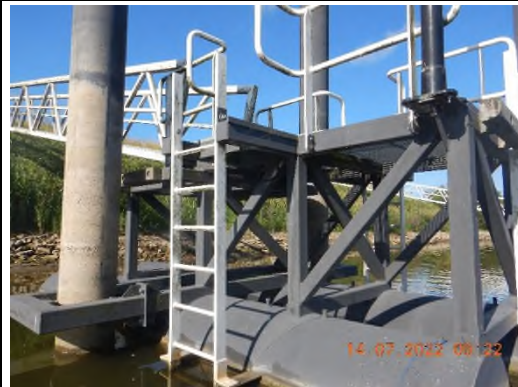
50	Remming- en geleidewerk	Paal	Verwering	De conservering van de palen is structureel verweerd, incidenteel onthecht en het staal vertoont incidenteel lichte corrosie.  Om het bouwdeel te conserveren zal er gebruik gemaakt moeten worden van vaartuigen.	Remmingwerk wachtplaats sluis	220 m2	Klimatologische invloeden	Op den duur zal de corrosie toenemen en zal de levensduur van het onderdeel verminderen.	1	3	1	1	Diversen: Conserveren onderdelen
51	Remming- en geleidewerk	Paal	Aangroei	De palen van het remming- en geleidewerk zijn lokaal begroeid met algen.	Remmingwerk wachtplaats sluis	1 st	Klimatologische invloeden	De algen hebben enkel invloed op de esthetische waarde van het bouwdeel.	1	1	1	1	Geen herstel noodzakelijk
52	Remming- en geleidewerk	Ponton, Algemeen	Verwering	De conservering van de drijfkisten is structureel verweerd, incidenteel onthecht en het staal vertoont incidenteel lichte corrosie.  Om het bouwdeel te conserveren zal er gebruik gemaakt moeten worden van vaartuigen.	Remmingwerk wachtplaats sluis	60 m2	Klimatologische invloeden	Op den duur zal de corrosie toenemen en zal de levensduur van het onderdeel verminderen.	1	3	1	1	Diversen: Conserveren onderdelen

</div>					
De conservering van de palen is structureel verweerd, incidenteel onthecht en het staal vertoont incidenteel lichte corrosie.					
Om het bouwdeel te conserveren zal er gebruik gemaakt moeten worden van vaartuigen.					
R - Reliability (Betrouwbaarheid)	1	A - Availability (Beschikbaarheid)	3	M - Maintainability (Onderhoudbaarheid)	1
Locatie	Remmingwerk wachtplaats sluis			Omvang	220 m2
Oorzaak	Klimatologische invloeden			(Mogelijke) gevolgen	Op den duur zal de corrosie toenemen en zal de levensduur van het onderdeel verminderen.
Hersteladvies	Diversen: Conserveren onderdelen			Kosten	€ 22.000,- Planjaar 2030

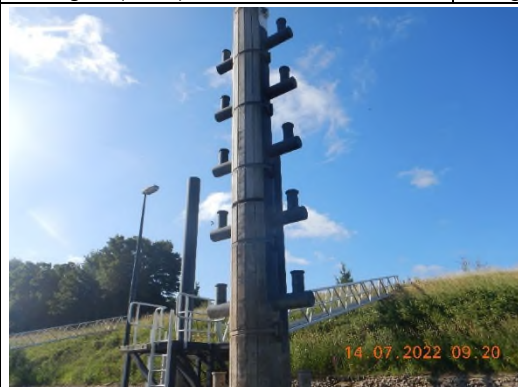
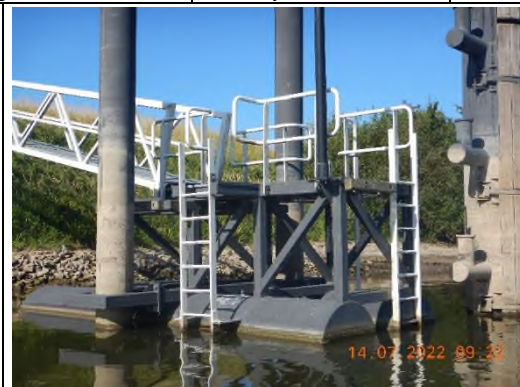
De palen van het remming- en geleidewerk zijn lokaal begroeid met algen.

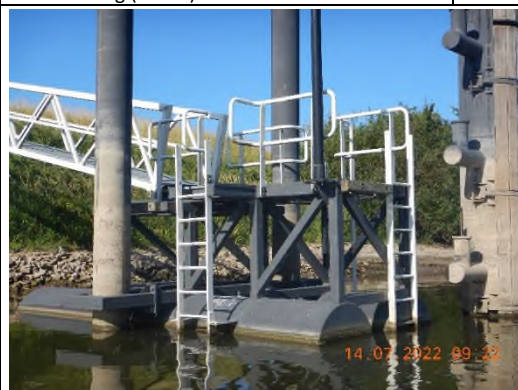
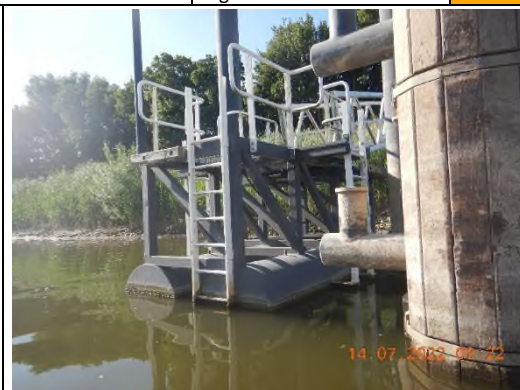
De conservering van de drijfkisten is structureel verweerd, incidenteel onthecht en het staal vertoont incidenteel lichte corrosie.
