## - - Havens

### Rapportage NEN2767-4

projectnr. 477769  
revisie 1.0  
6 oktober 2022

Gemeente Deventer  
Grote Kerkhof 1  
7400 GC Deventer

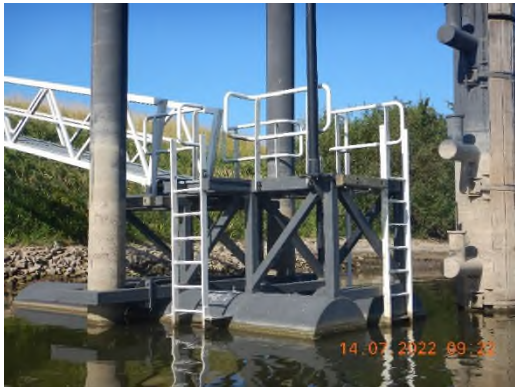
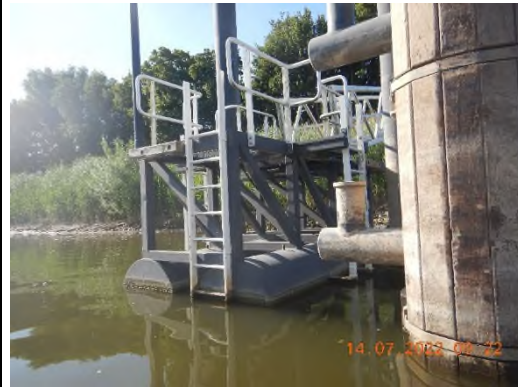
De drijfkisten zijn plaatselijk vervuild met zand en algen.					
R - Reliability (Betrouwbaarheid)	1	A - Availability (Beschikbaarheid)	1	M - Maintainability (Onderhoudbaarheid)	1
Locatie	Remmingwerk wachtplaats sluis			Omvang	1 st
Oorzaak	Klimatologische invloeden			(Mogelijke) gevolgen	De algen hebben enkel invloed op de esthetische waarde van het bouwdeel.
Hersteladvies	Geen herstel noodzakelijk			Kosten	€ 0,-
Verbindingsbrug (Loopbrug) (1341)				1	1
Toegangshek, Remmingwerk Salonboten (209)				1	1
Afscheiding, Algemeen (2076)				1	1
Hek (1246)				1	1
