## RAPPORT

ASBESTINVENTARISATIE CONFORM PROCESSEMA

Gebouw 26H23 35  
Leuvenumseweg 88  
3852 AV Ermelo

P19-0641-008

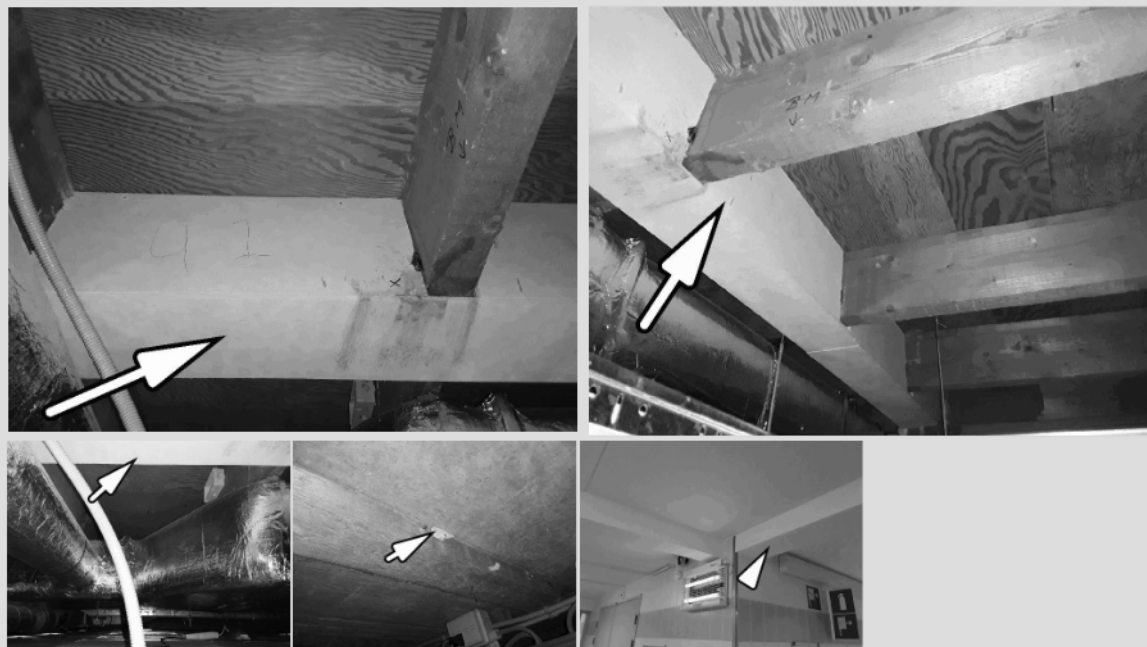
| Bron (code) | | brandwerende aftimmering (641-001) | |

| Bron (code) | | brandwerende aftimmering (641-001) | |
|---|---|---|---|
| Beschadiging | Licht | | |
| Het betreft een brandwerende aftimmering rondom de stalen balken boven het systeemplafond. | | | |

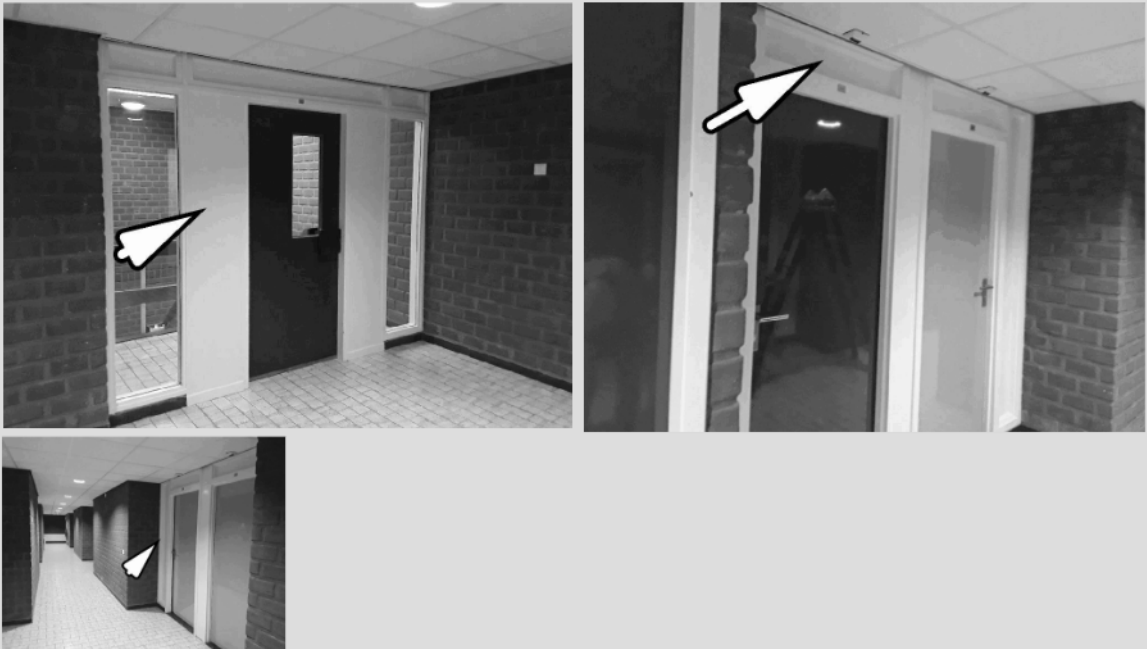
| Bron (code) | | brandscheidingen (641-002) | |

| Bron (code) | | brandscheidingen (641-002) | |
|---|---|---|---|
| Beschadiging | Niet | | |
| Het betreft brandwerende beplating in de kozijnen van de brandscheiding. | | | |

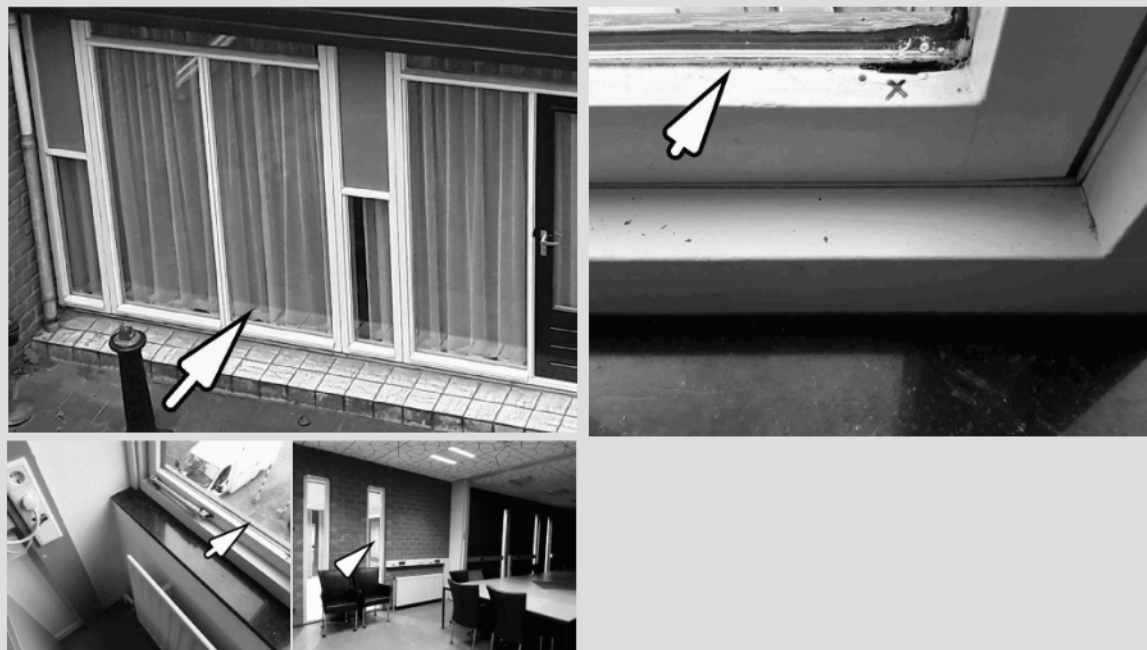
| Bron (code) | | kit (beglazingskit) (641-003) | |

| Bron (code) | | kit (beglazingskit) (641-003) | |
|---|---|---|---|
| Opmerking | Het betreft beglazingskit in de houten gevelkozijnen in de buitenmeer en de voormalige buitenmuur. | | |

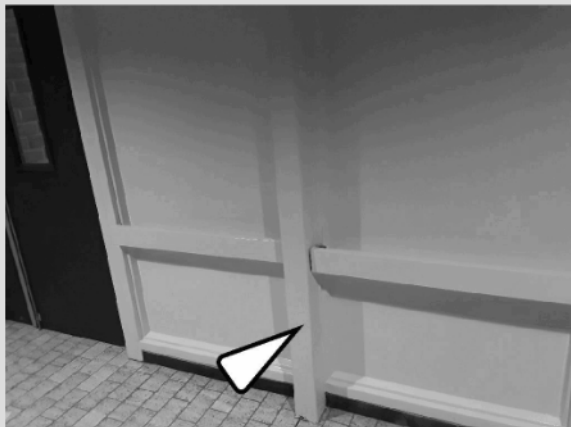
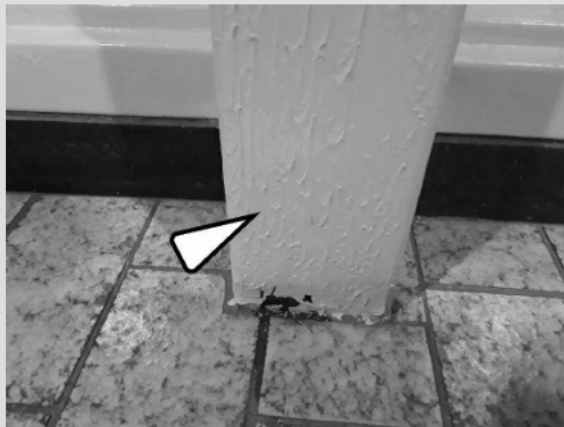
| Bron (code) | | brandvertragende coating (641-004) | |

| Bron (code) | | brandvertragende coating (641-004) | |
|---|---|---|---|
| Monster | MM004 | Niet asbesthoudend (cert. 1967858/34/1) | |

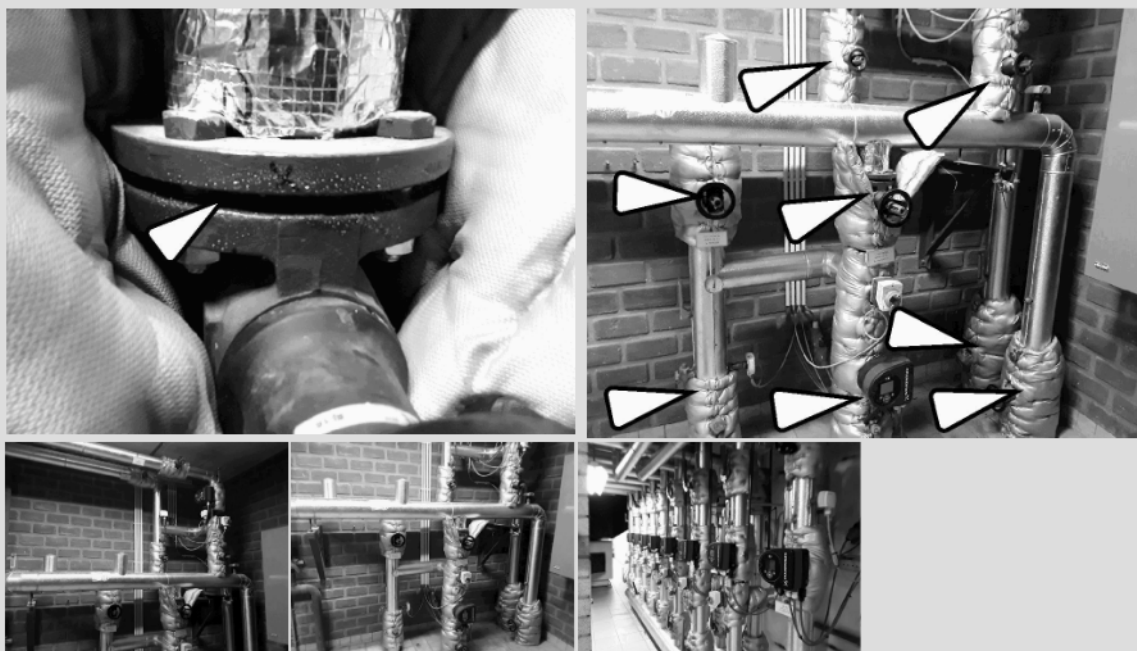
| Bron (code) | | flenspakkingen (641-005) |

| BRON | BRONNAAM (TOEPASSING) | MONSTERNUMMER | RESULTAAT (ASBEST SOORT EN %) |
|---|---|---|---|
| 641-005 | flenspakkingen | MM006 | Niet asbesthoudend |

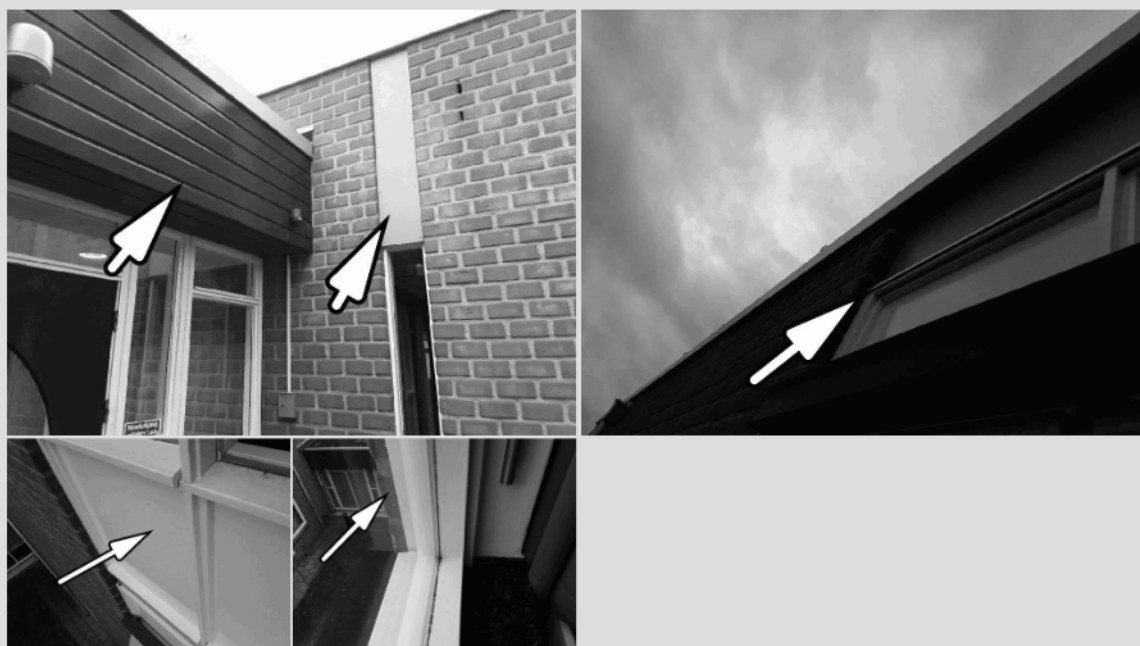
| <b>Bron</b> (code) | diverse elementen rond kozijnen (641V-002) |

| BRONCODE | LOCATIE | MOGELIJKE TOEPASSING | REDEN |
|---|---|---|---|
| 641-V002 | gebouw 26H23 35 begane grond t/m 2e verdieping gevel | diverse elementen<br>rond kozijnen | Zonder destructief onderzoek of aanvullende informatie is niet vast te stellen of rond de kozijnen asbesthoudende bronnen zijn toegepast zoals bijvoorbeeld spouwstroken, constructiekit, waterkerende laag, asbestcement kozijnvulling e.d. |

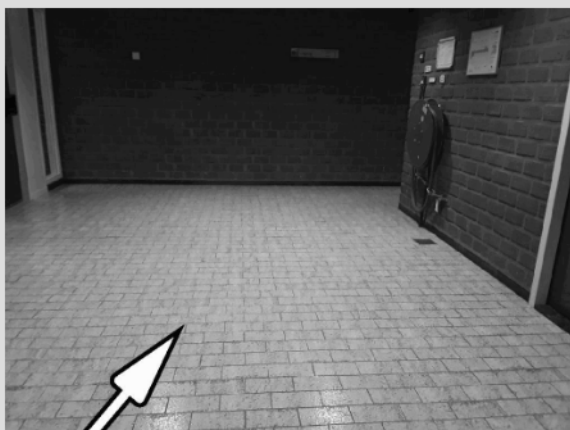
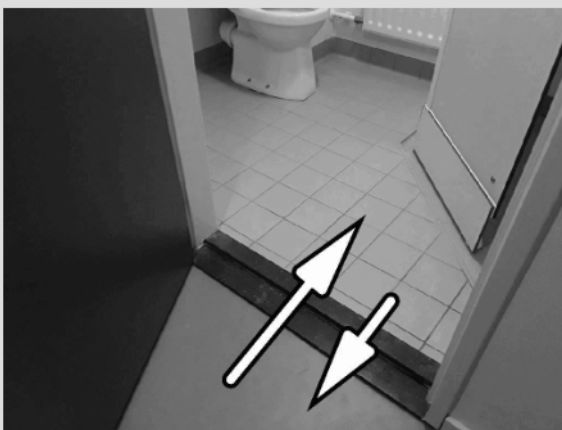
**Bron (code)** lijmlaag (641V-003)

| BRONCODE | LOCATIE | MOGELIJKE TOEPASSING | REDEN |
|---|---|---|---|
| 641-V003 | gebouw 26H23 35 1e verdieping alle ruimten<br>gebouw 26H23 35 2e verdieping alle ruimten<br>gebouw 26H23 35 begane grond ruimten 1 t/m 4 en 25 t/m 395 | lijm laag | Zonder destructief onderzoek is niet vast te stellen of onder de gesloten vloerafwerkingen een asbesthoudende lijm laag is toegepast. |

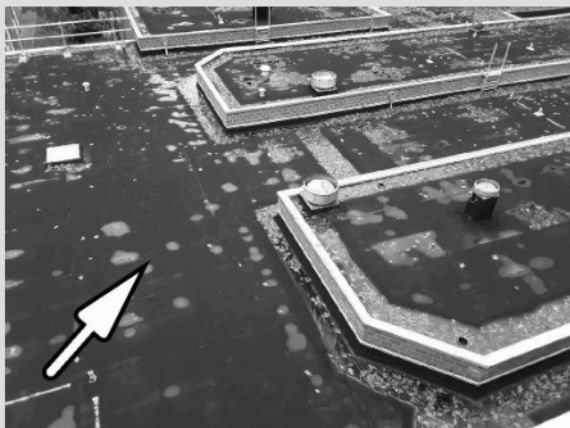
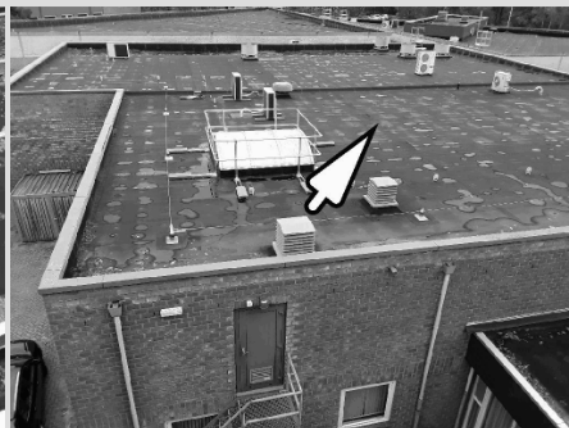
**Bron** (code) dakbedekking (641V-004)

| BRONCODE | LOCATIE | MOGELIJKE TOEPASSING | REDEN |
|---|---|---|---|
| 641-V004 | gebouw 26H23 35 dak | dakbedekking | Zonder destructief onderzoek is niet vast te stellen of de onderliggende dakbedekkingen asbesthoudend zijn. |

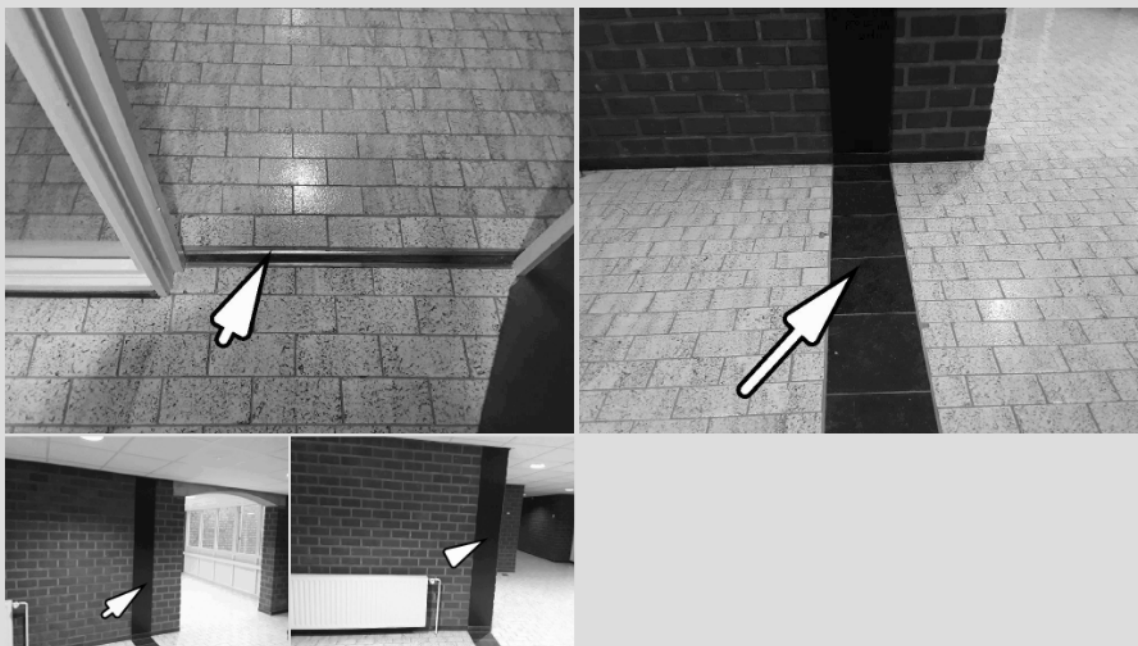
**Bron (code)** dilatatievoeg (641V-005)

| BRONCODE | LOCATIE | MOGELIJKE TOEPASSING | REDEN |
|---|---|---|---|
| 641-V005 | gebouw 26H23 35 begane grond t/m 2e verdieping gangen | dilatatievoeg | Zonder destructief onderzoek is niet vast te stellen of achter de houten aftimmering en rubberen afdichting, asbesthoudende bronnen aanwezig zijn zoals bv: dilatatiekit, stelplaatjes, plaatmateriaal enz. |

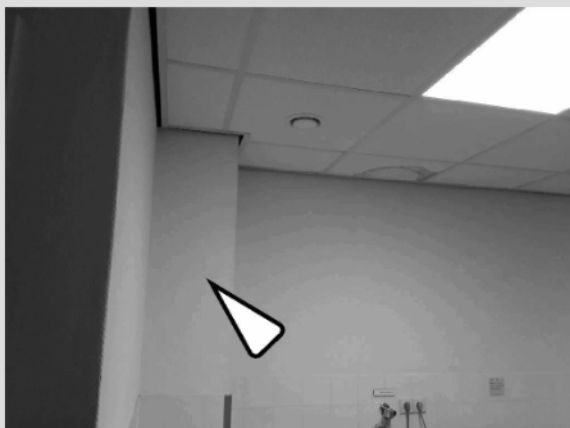
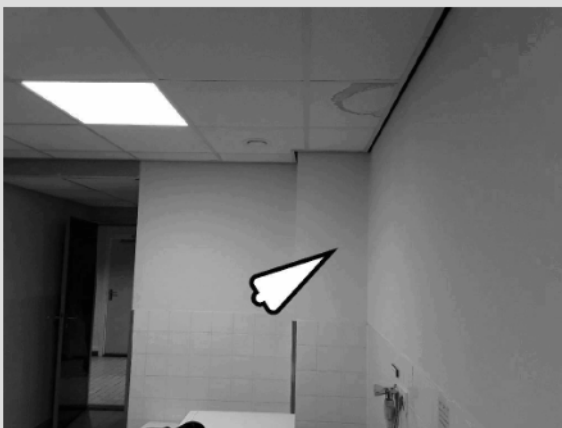
**Bron** (code) schachten (641V-006)

| BRONCODE | LOCATIE | MOGELIJKE TOEPASSING | REDEN |
|---|---|---|---|
| 641-V006 | gebouw 26H23 35 begane grond t/m 2e verdieping schachten | schachten | Zonder destructief onderzoek is niet vast te stellen of in de schachten asbesthoudende kanalen of buizen aanwezig zijn. |

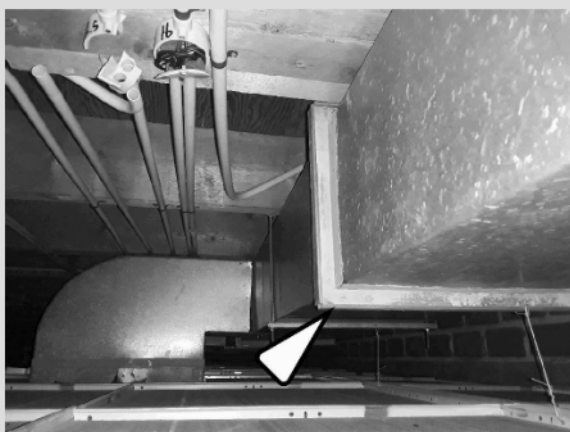
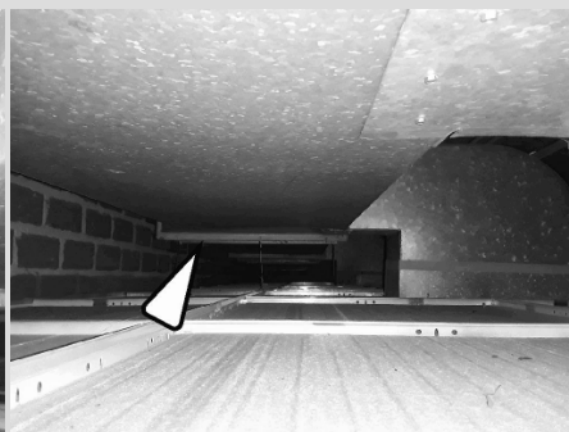
| BRONCODE | LOCATIE | MOGELIJKE TOEPASSING | REDEN |
|---|---|---|---|
| 641-V007 | gebouw 26H23 35 begane grond ruimten 26 en 36 | kit/koord oude ventilatiekanalen | Zonder destructief onderzoek is niet vast te stellen of tussen de flenzen van de oude luchtkanalen, asbesthoudende kit en of koord aanwezig is. |

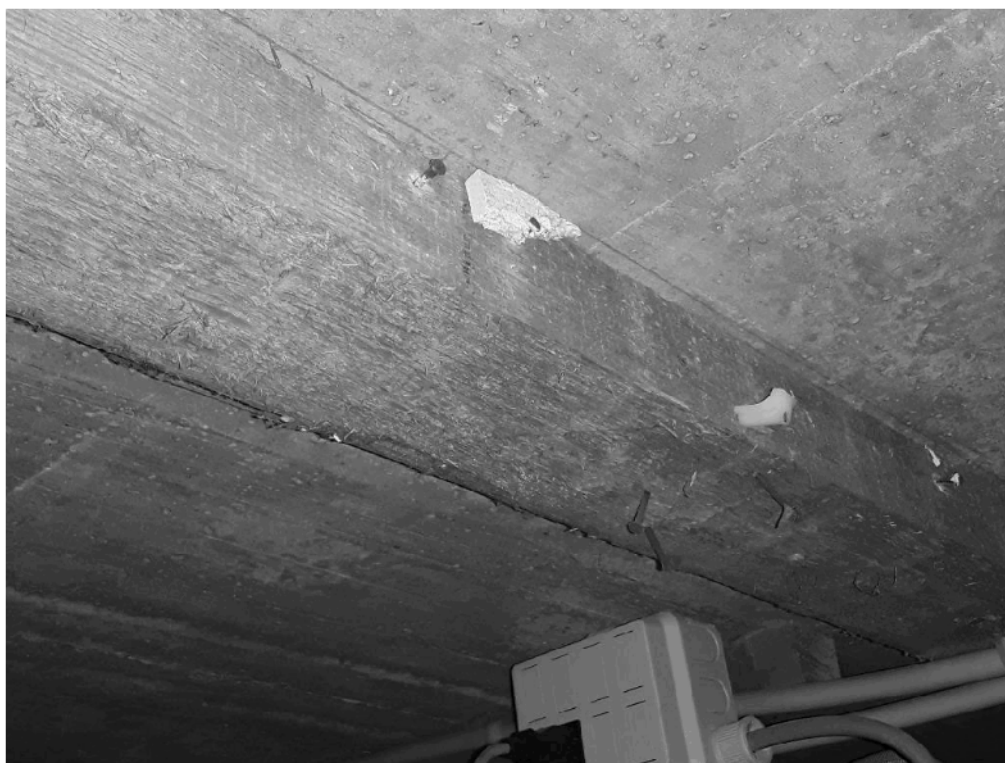
Restant aftimmering bron 641-001

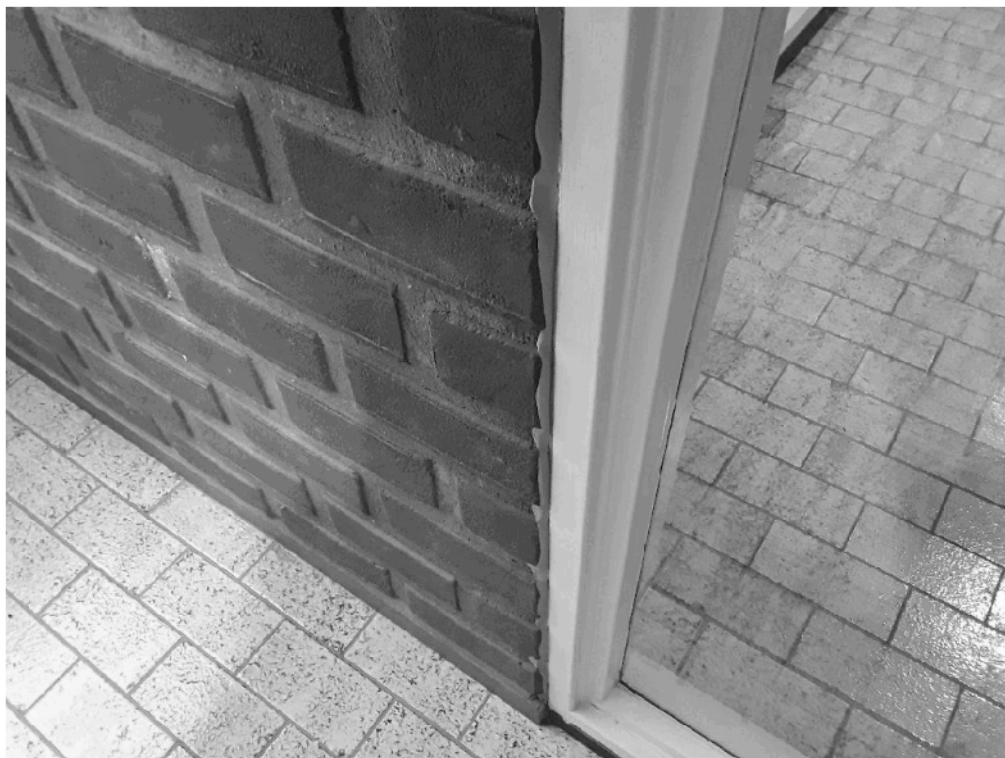
Grijze flexibele kit langs kozijnen binnen niet asbest-verdacht

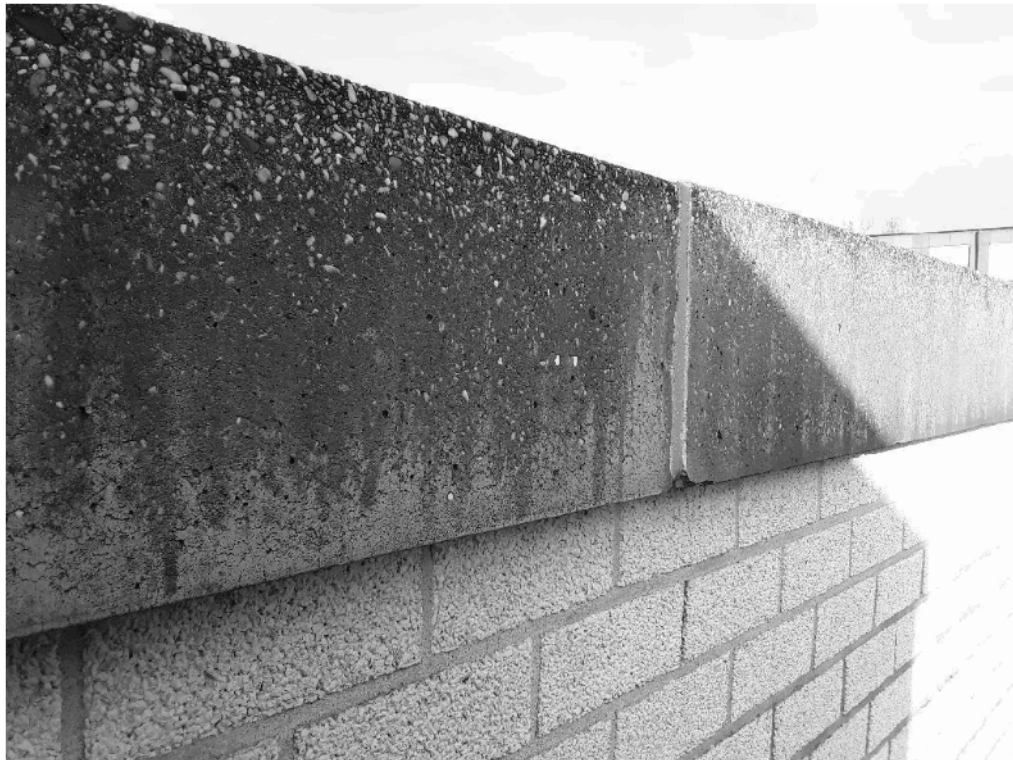
Kit tussen dakranden bemonsterd door RPS (bron B05), asbestvrij
