# ASBESTINVENTARISATIE

Opdrachtgever: Gemeente Amsterdam  
Adres: Rustenburgerstraat 246  
Plaats: Amsterdam  
Projectnummer: 19057-R1 revisie 0  
Asbestinventariseerder: M.E. van Staveren  
DIA-code: 04E-310118-140396  
Technisch verantwoordelijke: M.E. van Staveren  
DIA-code: 04E-310118-140396

de gevelkozijnen van het schoolgebouw

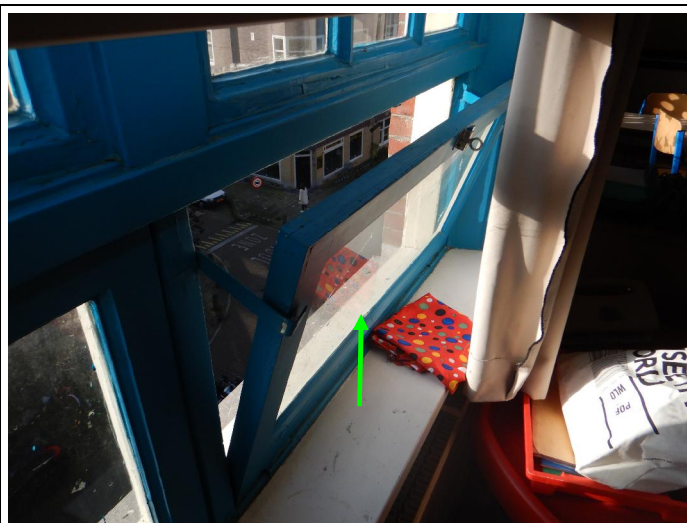
| Volgnr. | Locatie | Toepassing | Monstercode | Fotonr. |
|---|---|---|---|---|
| 1 | 2 <sup>e</sup> verdieping, klampaam | Stopverf | M01a-V<br>M01b-V | 1, 2 |

Foto 1: Asbestvrije stopverf in klampaam op 2<sup>e</sup> verdieping (1-1: M01a-V en M01b-V)

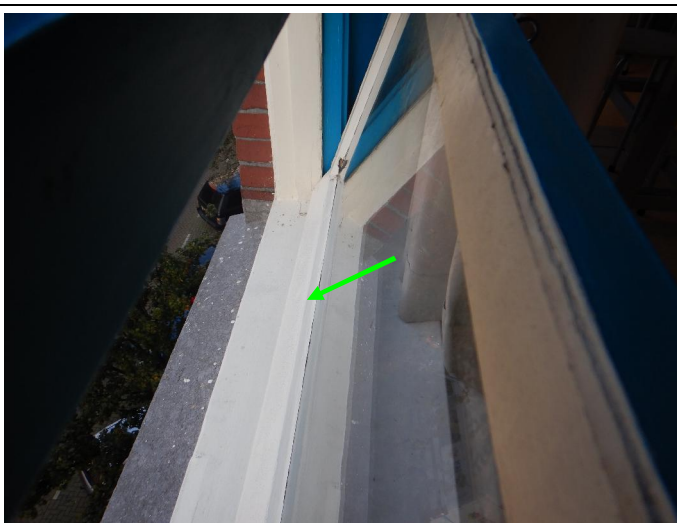
Foto 2: Asbestvrije stopverf in klampaam op 2<sup>e</sup> verdieping (1-1: M01a-V en M01b-V)

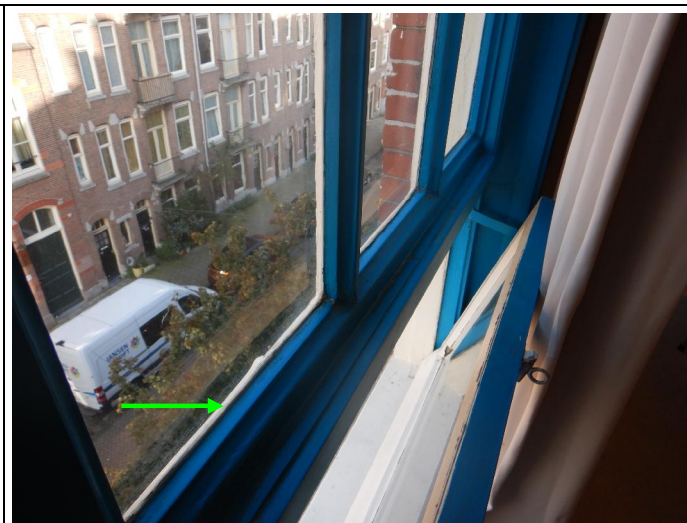
| Volgnr. | Locatie | Toepassing | Monstercode | Fotonr. |
|---|---|---|---|---|
| 2 | 2 <sup>e</sup> verdieping, vast raam | Stopverf | M02a-V<br>M02b-V | 3, 4 |

Foto 3: Asbestvrije stopverf in vast raam op 2<sup>e</sup> verdieping (1-2: M02a-V en M02b-V)

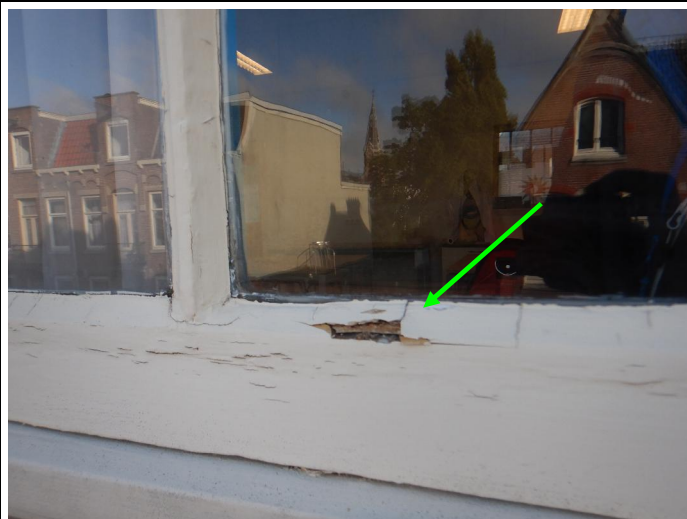
Foto 4: Asbestvrije stopverf in vast raam op 2<sup>e</sup> verdieping (1-2: M02a-V en M02b-V)

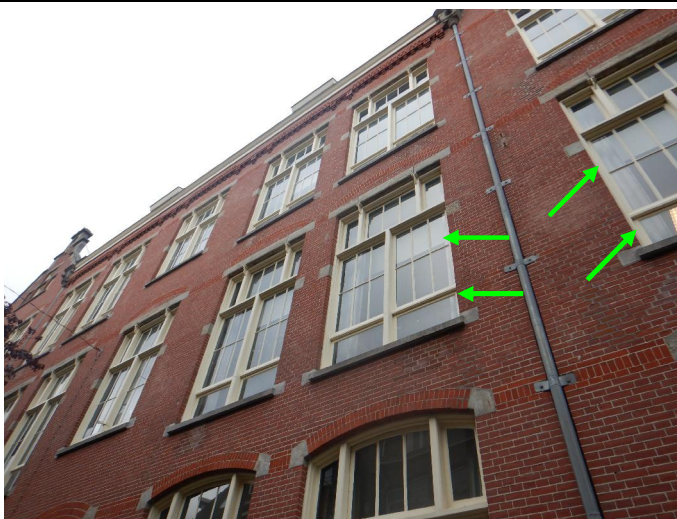
| Volgnr. | Locatie | Toepassing | Monstercode | Fotonr. |
|---|---|---|---|---|
| 3 | 1 <sup>e</sup> verdieping, klampaam | Stopverf | M03a-V<br>M03b-V | 5, 6 |

Foto 5: Asbestvrije stopverf in klampaam en vast raam op 1<sup>e</sup> verdieping (1-3: M03a-V en M03b-V, 1-4: M04a-V en M04b-V)

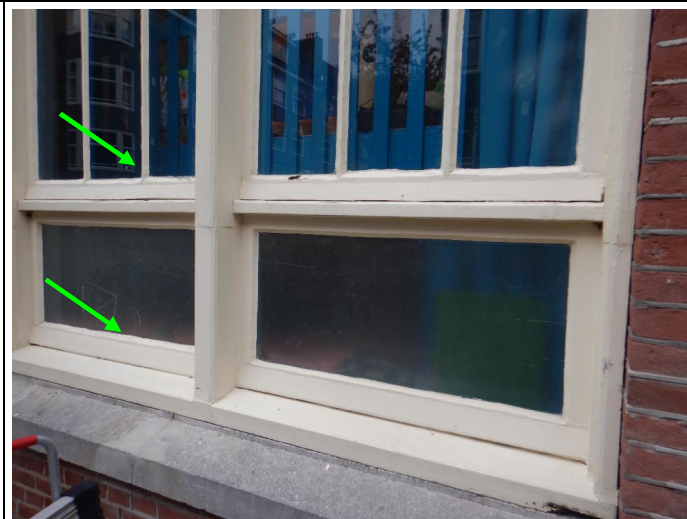
Foto 6: Asbestvrije stopverf in klampaam en vast raam op 1<sup>e</sup> verdieping (1-3: M03a-V en M03b-V, 1-4: M04a-V en M04b-V)

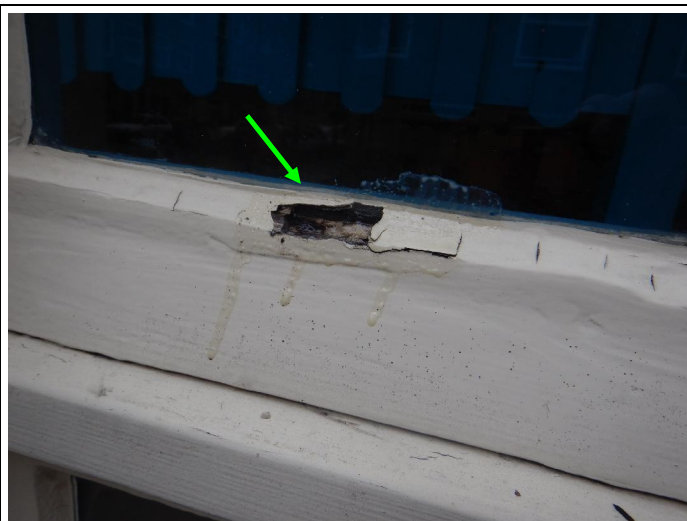
| Volgnr. | Locatie | Toepassing | Monstercode | Fotonr. |
|---|---|---|---|---|
| 4 | 1 <sup>e</sup> verdieping vast raam | Stopverf | M04a-V<br>M04b-V | 5-7 |

Foto 7: Asbestvrije stopverf in vast raam op 1<sup>e</sup> verdieping (1-4: M04a-V en M04b-V)

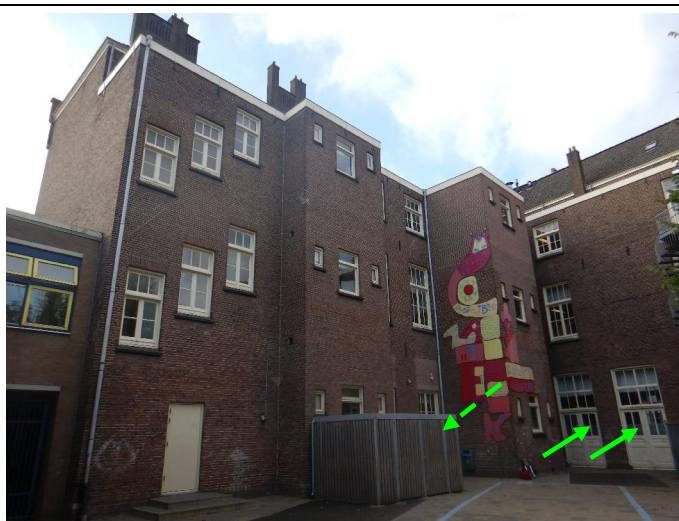
| Volgnr. | Locatie | Toepassing | Monstercode | Fotonr. |
|---|---|---|---|---|
| 5 | Begane grond, achtergevel | Stopverf | M05a-V<br>M05b-V | 8-11 |

Foto 8: Asbestvrije stopverf in achtergevel begane grond (1-5: M05a-V en M05b-V)

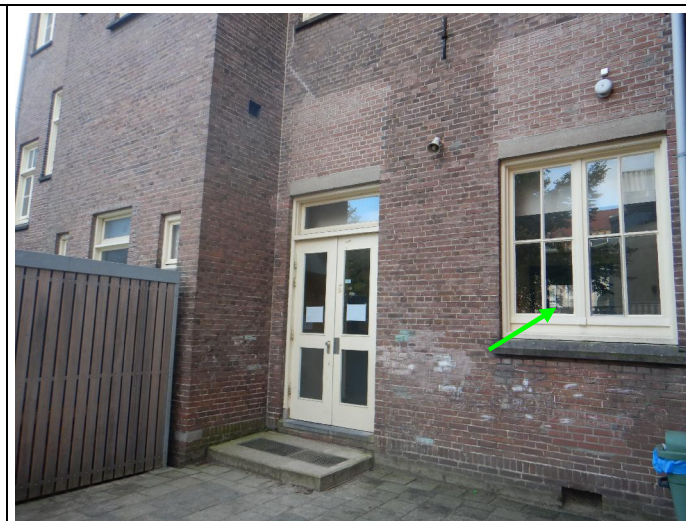
Foto 9: Asbestvrije stopverf in achtergevel begane grond (1-5: M05a-V en M05b-V)

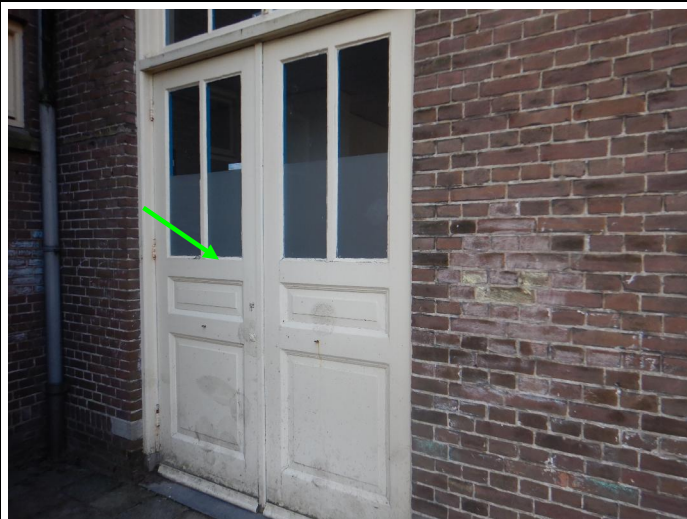
Foto 10: Asbestvrije stopverf in achtergevel begane grond (1-5: M05a-V en M05b-V)

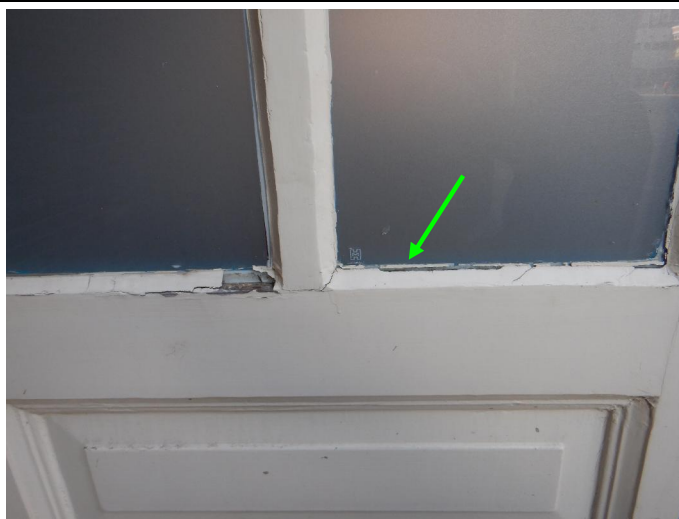
Foto 11: Asbestvrije stopverf in achtergevel begane grond (1-5: M05a-V en M05b-V)

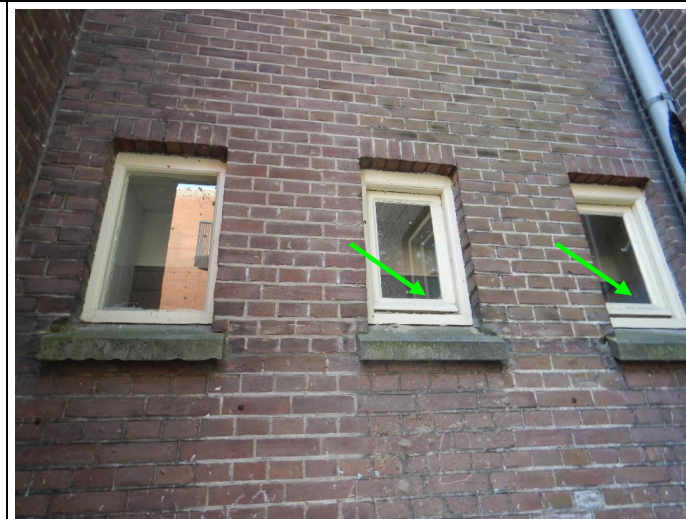
| Volgnr. | Locatie | Toepassing | Monstercode | Fotonr. |
|---|---|---|---|---|
| 6 | Begane grond, toiletraam | Stopverf | M06-V | 12 |

Foto 12: Asbestvrije stopverf in toiletraam begane grond (1-6: M06-V)

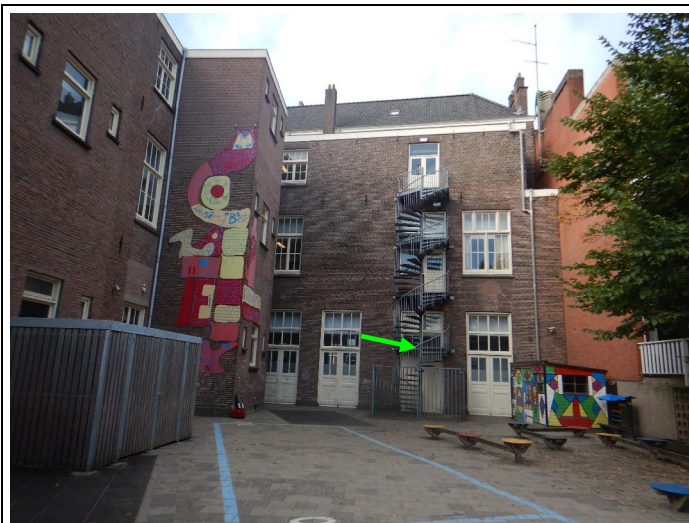
| Volgnr. | Locatie | Toepassing | Monstercode | Fotonr. |
|---|---|---|---|---|
| 7 | Begane grond, kozijnen draadglas bij noodtrap | Stopverf | M07a-V<br>M07b-V | 13-15 |

Foto 13: Asbestvrije stopverf in kozijnen noodtrap (1-7: M07a-V en M07b-V)

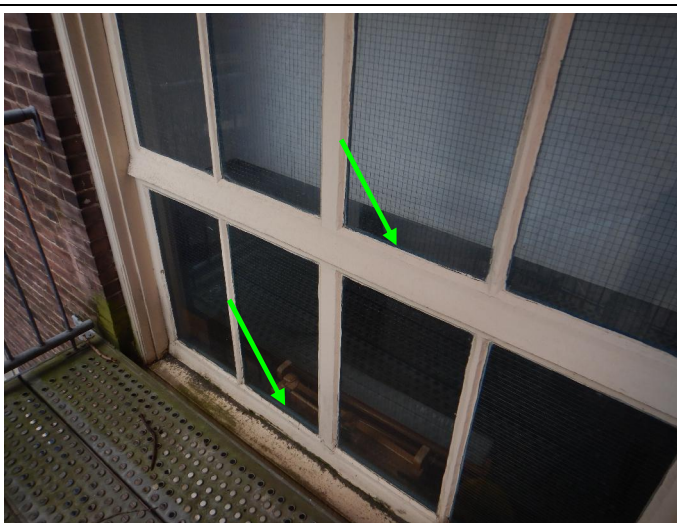
Foto 14: Asbestvrije stopverf in kozijnen noodtrap (1-7: M07a-V en M07b-V)

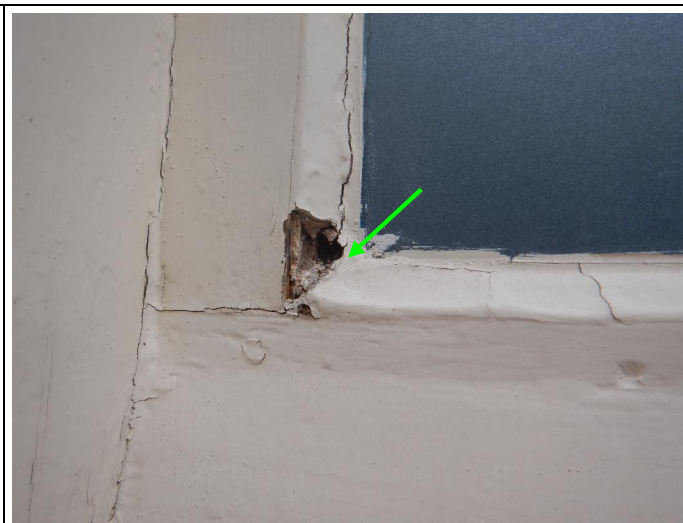
Foto 15: Asbestvrije stopverf in kozijnen noodtrap (1-7: M07a-V en M07b-V)

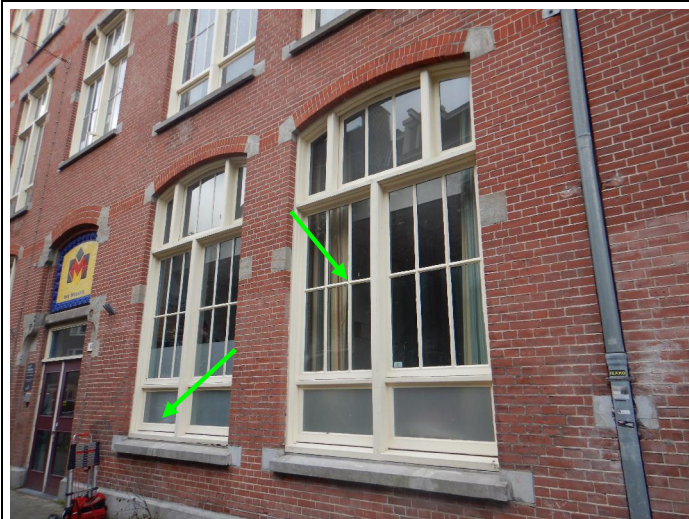
| Volgnr. | Locatie | Toepassing | Monstercode | Fotonr. |
|---|---|---|---|---|
| 8 | Begane grond, vast raam | Stopverf | M08a-V<br>M08b-V | 16 |

Foto 16: Asbestvrije stopverf in vast raam en klampaam begane grond (1-8: M08a-V en M08b-V, 1-9: M09a-V en M09b-V)

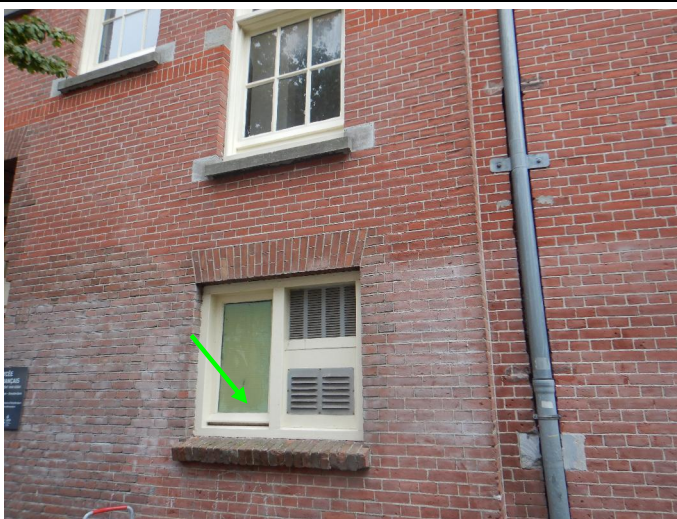
| Volgnr. | Locatie | Toepassing | Monstercode | Fotonr. |
|---|---|---|---|---|
| 9 | Begane grond, klampaam | Stopverf | M09a-V<br>M09b-V | 16,17 |

Foto 17: Asbestvrije stopverf in raam begane grond (1-9: M09a-V en M09b-V)
