**ASBESTINVENTARISATIERAPPORT TYPE A  
CONFORM SC-540**

schoolgebouw  
Rustenburgstraat 246 te Amsterdam

**Opdrachtgever** : **Gemeente Amsterdam Stadsdeel Oud-Zuid**  
**Dhr. A. Kroes**  
**Postbus 51160**  
**1007 ED Amsterdam**

Soort onderzoeksrapport : type A, geschikt voor aanvraag sloopvergunning.  
Onderzochte bouwdelen : schoolgebouw  
Datum onderzoek : 11 maart 2009  
Projectnummer : 1090024  
Datum autorisatie rapport: 26 maart 2009

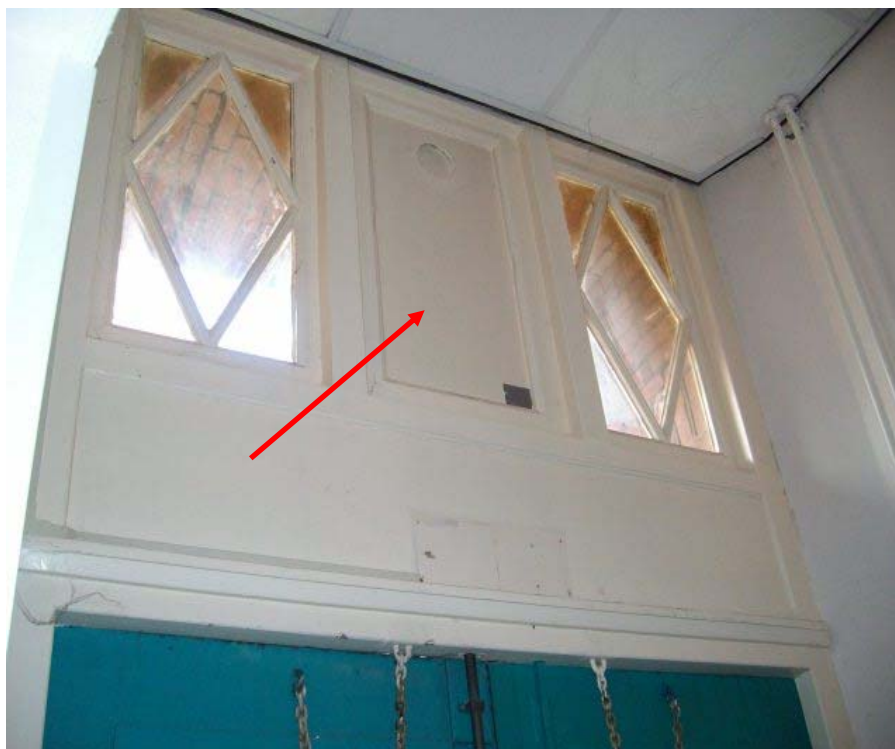
**Fotonummer 1**

| monst. code | omschrijving | locatie | bevestiging | hoeveelheid | hecht geb. | foto | risico klasse | analyse | FBC ID nummer |
|---|---|---|---|---|---|---|---|---|---|
| M2 | bovenlicht | boven deur zijgevel | gekit en ingeklemd | 0,3m <sup>2</sup> | nee | 1 | 3 | 15-30% amosiet | 154495 |

Broncode: M2

bovenlicht

| <b>Bevestiging</b> | <b>Verdieping</b> | <b>Ruimte</b> |
|---|---|---|
| <b>Hoeveelheid</b><br><b>Monstercode</b><br><b>Percentage en</b><br><b>soort asbest</b><br><b>Gebondenheid</b><br><b>Risicoklasse</b><br><b>bereikbaarheid</b> | gekit en ingeklemd<br>0,3m <sup>2</sup><br>M2<br>15-30%<br>amosiet<br>hechtgebonden<br>3<br>op hoogte | begane grond<br>boven zijdeur |

Het plaatmateriaal bevindt zich boven de deuren aan de linkerzijgevel.

| FBC ID | beschrijving | soort asbest | massa percentage | binding |
|---|---|---|---|---|
| 154495 | M2 bovenlicht | amosiet | 15-30% | niet hechtgebonden |

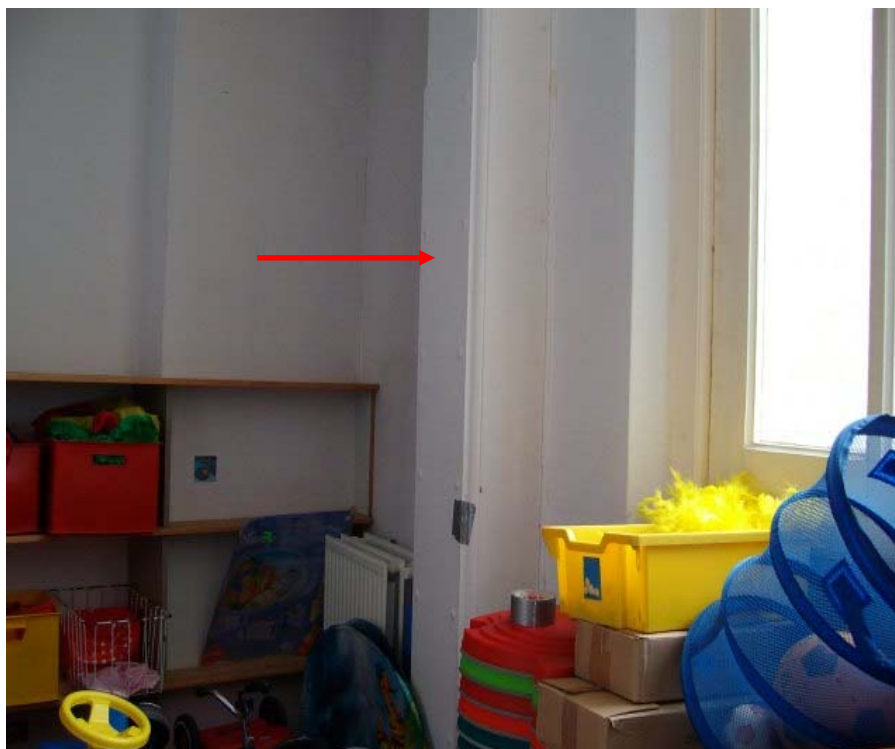
**Fotonummer 2**

| monst. code | omschrijving | locatie | bevestiging | hoeveelheid | hecht geb. | foto | risico klasse | analyse | FBC ID nummer |
|---|---|---|---|---|---|---|---|---|---|
| M3 | plaat-materiaal | berghok in gymzaal | geschroefd | 0,4m <sup>2</sup><br>(0,2 x 2,0m) | ja | 2 | 1 | 10-15% chrysotiel | 154496 |

**Broncode:** M3

**plaatmateriaal**

| <b>Bevestiging</b> | geschroefd | <b>Verdieping</b> | <b>Ruimte</b> |
| <b>Hoeveelheid</b> | 0,40m <sup>2</sup> | | |
| <b>Monstercode</b> | M3 | | |
| <b>Percentage en<br/>soort asbest</b> | 10-15%<br>chrysotiel | | |
| <b>Gebondenheid</b> | hechtgebonden | | |
| <b>Risicoklasse</b> | 1 | | |
| <b>bereikbaarheid</b> | goed bereikbaar | | |

Het plaatmateriaal is tegen een koof in de berging van de gymzaal geschroefd.

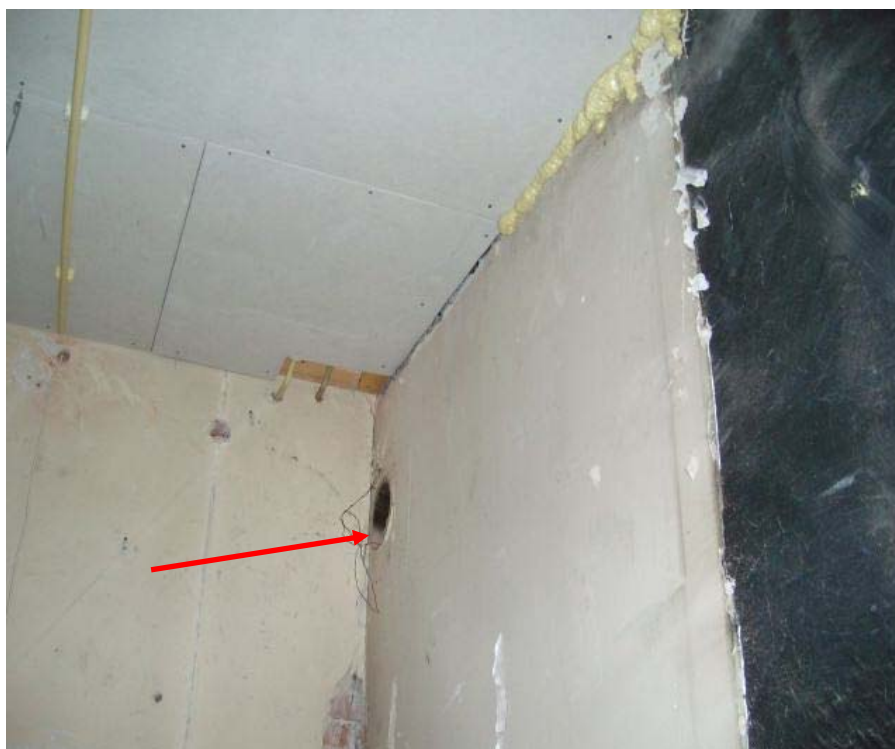
**Fotonummer 3**

| monst. code | omschrijving | locatie | bevestiging | hoeveelheid | hecht geb. | foto | risico klasse | analyse | FBC ID nummer |
|---|---|---|---|---|---|---|---|---|---|
| V1 | buis-materiaal | lokaal M.O. | ingemetseld | 1 stuks | ja | 3 | 2 | geen analyse | n.v.t. |

**Broncode: V1**

**buismateriaal**

| | | <b>Verdieping</b> | <b>Ruimte</b> |
|---|---|---|---|
| <b>Bevestiging</b> | ingemetseld | begane grond boven plafond | lokaal M.O. |
| <b>Hoeveelheid</b> | 1 stuks | | |
| <b>Monstercode</b> | V1 | | |
| <b>Percentage en<br/>soort asbest</b> | geen analyse | | |
| <b>Gebondenheid</b> | hechtgebonden | | |
| <b>Risicoklasse</b> | 2 | | |
| <b>bereikbaarheid</b> | slecht bereikbaar,<br>op hoogte | | |

Het buismateriaal bevindt zich in een gemetselde schoorsteen op hoogte boven het plafond van lokaal M.O. Door het gebruik van het lokaal was het niet mogelijk een materiaalmonster te nemen.

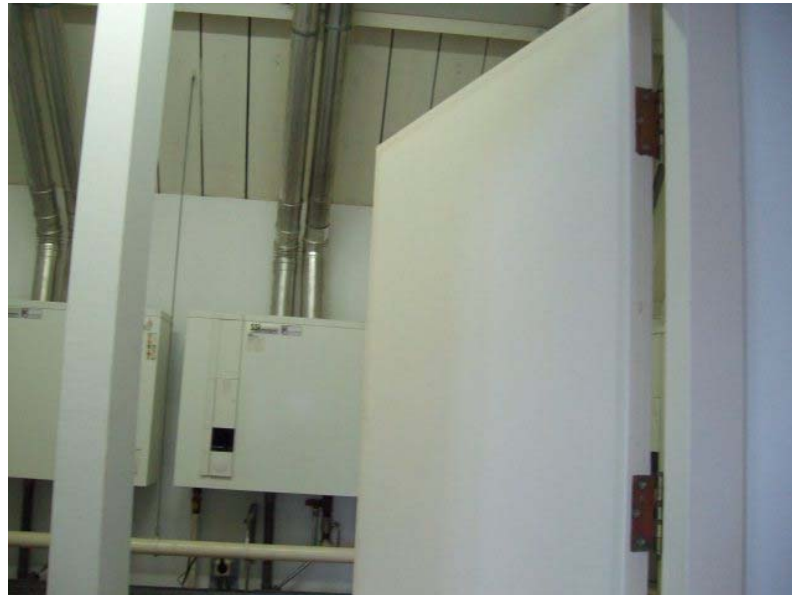
**Fotonummer 4**

| Monster code | Omschrijving | locatie | Foto | asbestvrij | FBC ID nummer |
|---|---|---|---|---|---|
| M1 | brandwerende deur | cv-ruimte op zolder | 4 | ja | 154494 |

**Monstercode** M1

**Brandwerende deur**

| <b>Bevestiging<br/>Monstercode<br/>Percentage<br/>asbest</b> | | <b>Verdieping</b> | <b>Ruimte</b> |
|---|--|---|---|
| in schanieren<br>M1<br><b>ASBESTVRIJ</b> | | zolder | cv-ruimte |
