# Asbestinventarisatie

| Adres: | Schuttersveld 6-16 |
| Doel / Aanleiding: | Inpandige verbouwing |
| Projectnummer: | 25.192 |

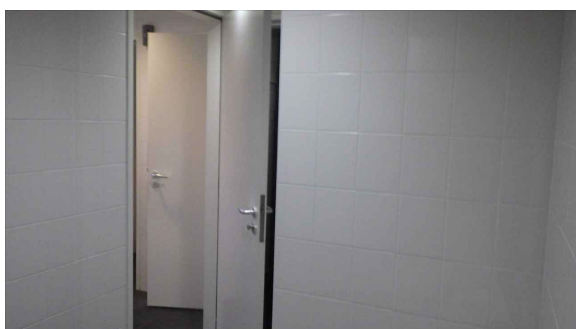
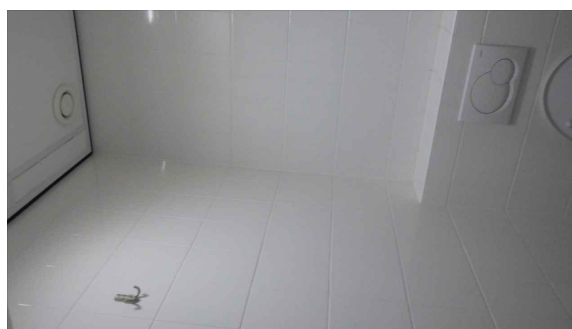
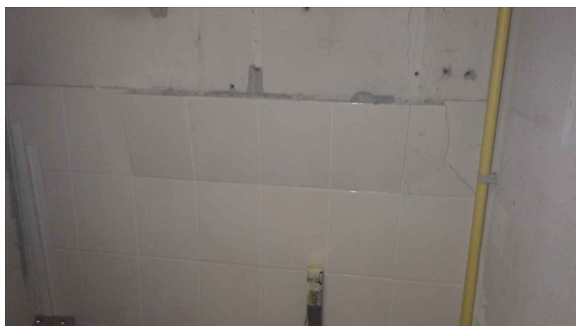
#### 5.1.1 Bronnummer B25.192-01 – Tegellijm

| <b>Omschrijving:</b> | Tegellijm | <b>Analysereferentie:</b> | 25.010183/0<br>MM25.192-01,<br>MM25.192-02 |
| <b>Bevestiging:</b> | Gesmeerd | <b>Analyseresultaat:</b> | < 0,1 % niet<br>aantoonbaar |
| <b>Beschadiging:</b> | Niet beschadigd | <b>Soort asbest:</b> | n.v.t. |

Schuttersveld 6-16 -Natte ruimtes wanden

Conform analysecertificaat geen asbest aangetroffen  
 Alle natte ruimtes zijn identiek

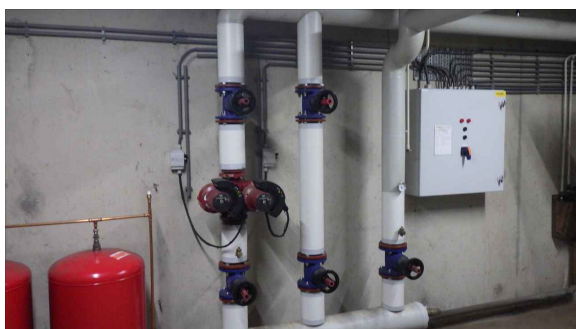
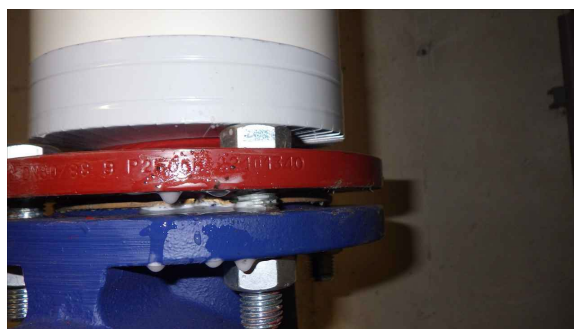
## 5.1.2 Bronnummer B25.192-02 – Pakkingen

| <b>Omschrijving:</b> | Pakkingen | <b>Analysereferentie:</b> | 25.010183/0<br>MM25.192-03 |
| <b>Bevestiging:</b> | Geklemd | <b>Analyseresultaat:</b> | < 0,1 % niet<br>aantoonbaar |

| Schuttersveld 6-16 -Kelder | in installatie | 12 stuks |

Conform analysecertificaat geen asbest aangetroffen

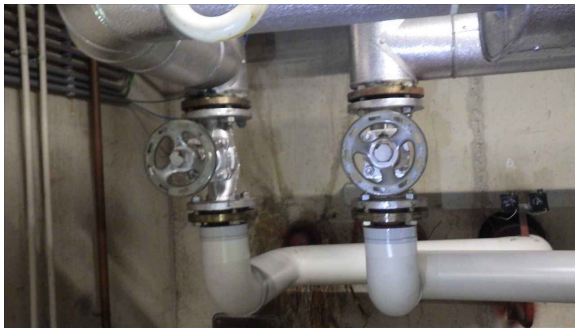
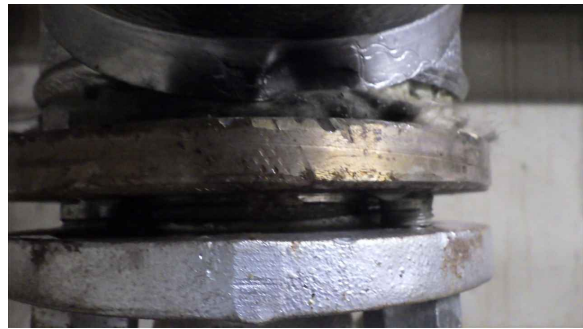
### 5.1.3 Bronnummer B25.192-03 – Pakkingen

| <b>Omschrijving:</b> | Pakkingen | <b>Analysereferentie:</b> | 25.010183/0<br>MM25.192-04 |
| <b>Bevestiging:</b> | Geklemd | <b>Analyseresultaat:</b> | <b>Chrysotiel 30-60 %</b> |
| <b>Beschadiging:</b> | Niet beschadigd | <b>Soort asbest:</b> | Serpentijn |
| <b>Verwerking:</b> | Niet verweerd | <b>Gebondenheid:</b> | Niet Hechtgebonden |
| <b>Bereikbaarheid:</b> | Goed | <b>Risicoklasse:</b> | 2 |

| Schuttersveld 6-16 -Kelder | in installatie | 4 stuks |

| | | <b>Verwijdermethode:</b> | Containment |

Wij adviseren aan de asbesthoudende toepassing geen werkzaamheden te (laten) verrichten. De verwijdering van deze asbesthoudende toepassing kan niet zonder schade aan het asbesthoudende materiaal toe te brengen, hierdoor komt de sanering in Risicoklasse 2. De sanering dient te geschieden door een daartoe gecertificeerd asbestverwijderingsbedrijf.

Wanneer de aanwezige toepassing(en) niet op korte termijn wordt gesaneerd, adviseren wij hier voor het opstellen van een asbestbeheersplan.

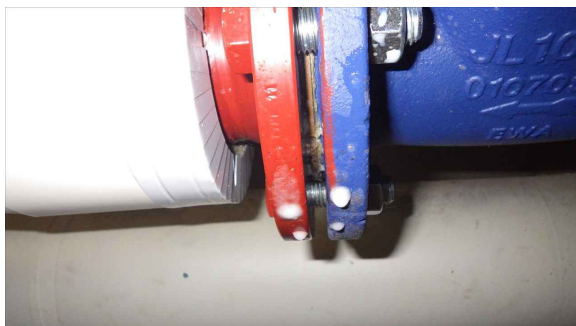
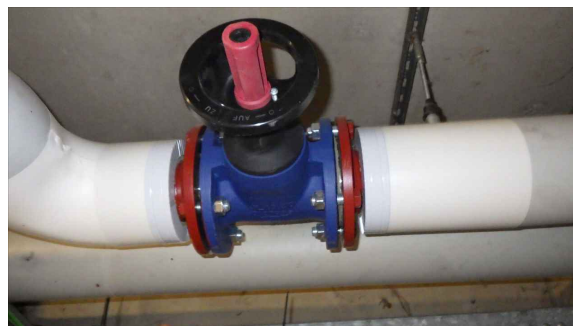
## 5.1.4 Bronnummer B25.192-04 – Pakkingen

| <b>Omschrijving:</b> | Pakkingen | <b>Analysereferentie:</b> | 25.010183/0<br>MM25.192-05 |
| <b>Bevestiging:</b> | Geklemd | <b>Analyseresultaat:</b> | < 0,1 % niet<br>aantoonbaar |

| Schuttersveld 6-16 -Kelder | in installatie | 2 stuks |

Conform analysecertificaat geen asbest aangetroffen

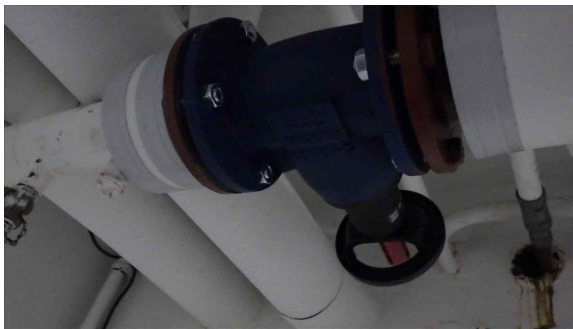
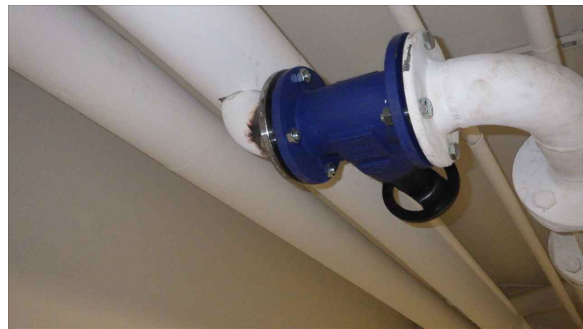
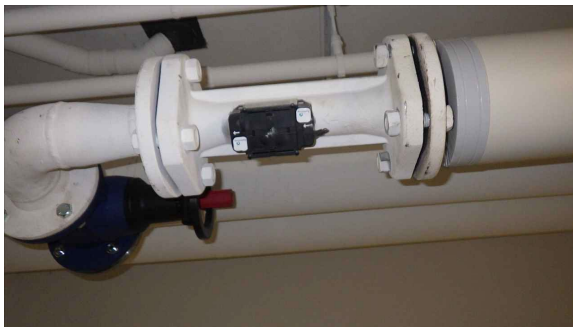
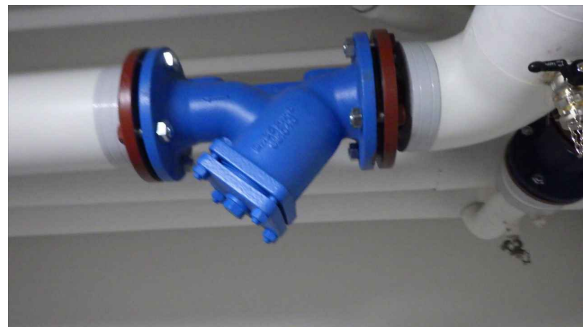
### 5.1.5 Bronnummer B25.192-05 – Pakkingen

| <b>Omschrijving:</b> | Pakkingen | <b>Analysereferentie:</b> | 25.010183/0<br>MM25.192-06,<br>MM25.192-07,<br>MM25.192-08,<br>MM25.192-09 |
| <b>Bevestiging:</b> | Geklemd | <b>Analyseresultaat:</b> | < 0,1 % niet<br>aantoonbaar |

Schuttersveld 6-16-- -Kelder, hydrofoorruimte in installatie 8 stuks

Conform analysecertificaat geen asbest aangetroffen
