Project : **Haalbaarheidsonderzoek Maartenscollege**

Rapportnr. : **2100285-CO-Ib**

Rapport : **Onderzoek constructie bestaande bouw**

Opdrachtgever : **Gemeente Groningen**

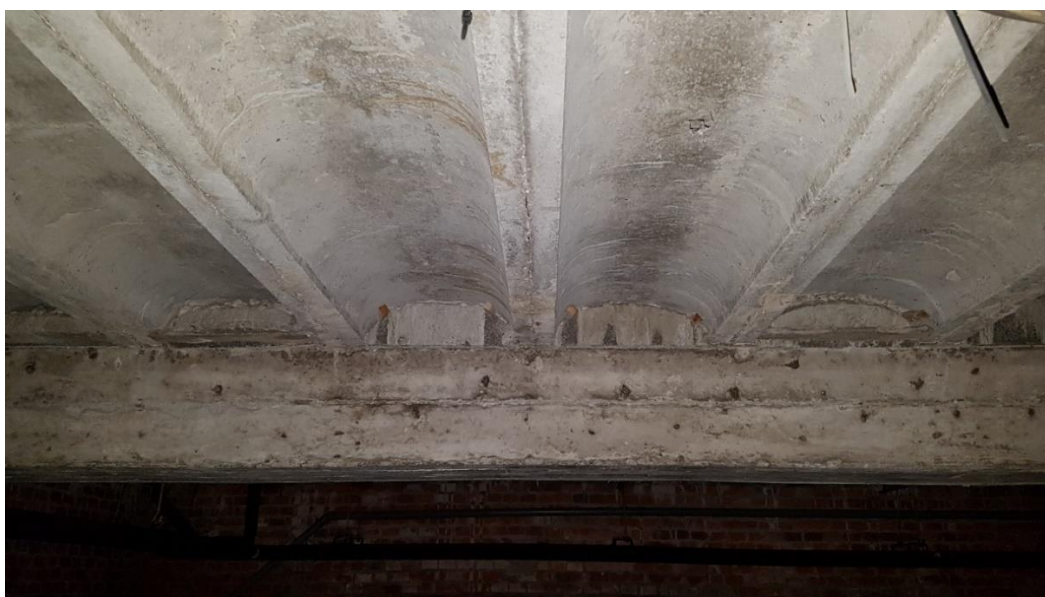
Kwaaitaalvloeren zijn geprefabriceerde vloerelementen (herkenbaar aan de holle onderkant) die er om bekend staan dat ze gevoelig zijn voor betonrot (wapening corrodeert en schollen beton komen los) . Dit geldt voornamelijk voor vloeren uit de periode van 1965 tot 1981 doordat in die periode calciumchloride aan de beton is toegevoegd. De bouw van het Maartenscollege heeft voor deze periode (1960) plaats gevonden. Om er toch zeker van te zijn dat de kwaaitaalvloer van het Maartenscollege nog in goede staat is, zijn deze vloeren op meerdere plekken in het gebouw aan de onderzijde geïnspecteerd. In de kelder is het risico op betonrot het grootst. Dit vanwege de vochtige omstandigheden onder deze vloer. Tijdens de inspectie zijn een tweetal vloervelden in de kelder bekeken. Zoals onderstaande foto laat zien is de kwaaitaalvloer in prima staat. De kruipruimte is vochtig, de fundering verkeert ook in goede staat.

*Kwaaitaalvloer kelder*

Enkel bij een sparing voor een leiding is een kleine afwijking gevonden. Dit speelt echter zeer lokaal en heeft geen grote gevolgen voor de haalbaarheid. Naast de kelder is ook in 2 verschillende vleugels de verdiepingsvloer gecontroleerd. Ook daar zijn aan de onderzijde geen afwijkingen gevonden.

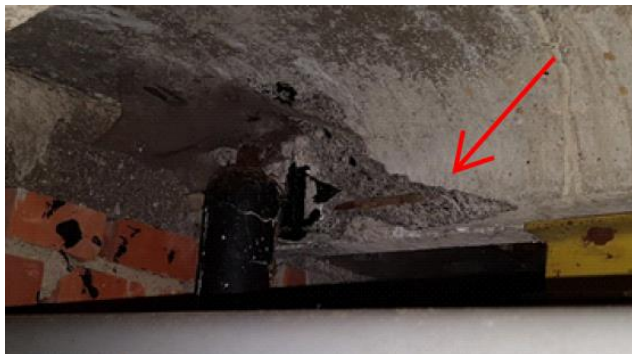
De conclusie is dat de kweektaalvloer in het Maartenscollege in goede conditie verkeert.

*Zeer plaatselijke schade bij leidingdoorvoer.*

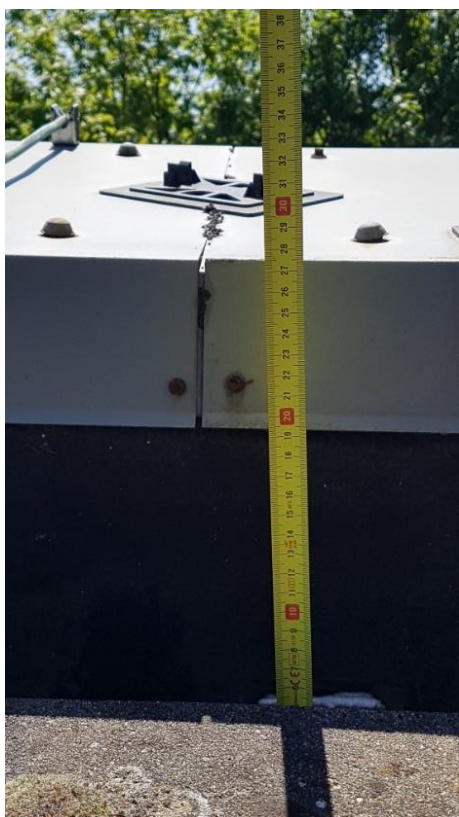
Om de kans op het bezwijken van daken te voorkomen dienen daken te zijn voorzien van noodoverstorten. Wanneer de reguliere regenwaterafvoer niet voldoende werkzaam is, bijvoorbeeld verstopt is, kan het regenwater toch worden afgevoerd. In 1960 was deze regelgeving nog niet van kracht. De dakranden zijn vrij hoog (ruim 30 cm) waardoor de belasting op het dak meer zal zijn dan waar vermoedelijk mee gerekend is. Ondanks dat het hier om betondaken gaat, die minder gevoelig zijn voor wateraccumulatie dan staaldaken, is het advies toch om dit in een vervolgstadium verder te onderzoeken. Het aanbrengen van noodoverstorten, als onderdeel van groot onderhoud aan het dak, is relatief eenvoudig uit te voeren.

*Indicatie hoogte dakrand leslokalen*

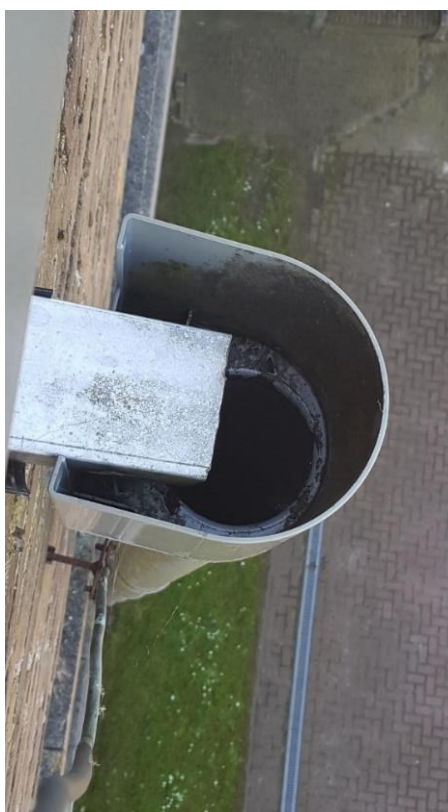
*Reguliere regenwaterafvoer*

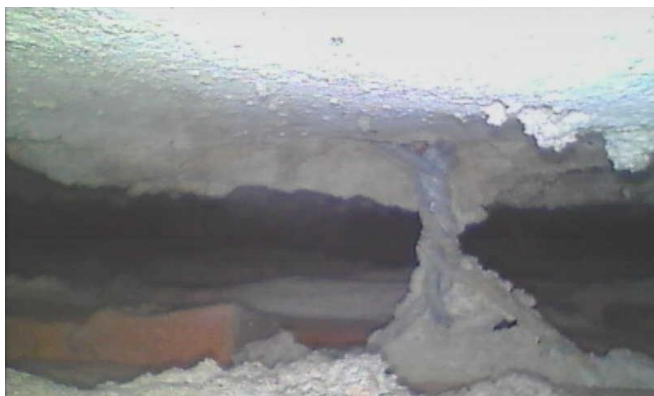
De westvleugel bestaat uit metselwerk waarvan de gevels bestaan uit een spouwmuur. Om het buitenblad en binnenblad samen te laten werken worden er spouwankers toegepast. Bij de inspectie is er op verschillende plaatsen in de spouw gekeken of er spouwankers aanwezig zijn. De spouw is niet geïsoleerd. Op één plaats is gedraaid ijzerdraad gevonden die vermoedelijk als spouwanker fungeert.

*Spouwanker westvleugel*

Omdat de staat en de hoeveelheid van deze spouwankers niet goed is vast te stellen is het advies om bij renovatie de gevels van de westvleugel te voorzien van renovatieankers. Hierbij worden in de gevel gaten geboord waarin vervolgens renovatieankers worden geplaatst. Afhankelijk van de situatie zal een aantal ankers per m<sup>2</sup> worden aangebracht over de gehele buitengevel.

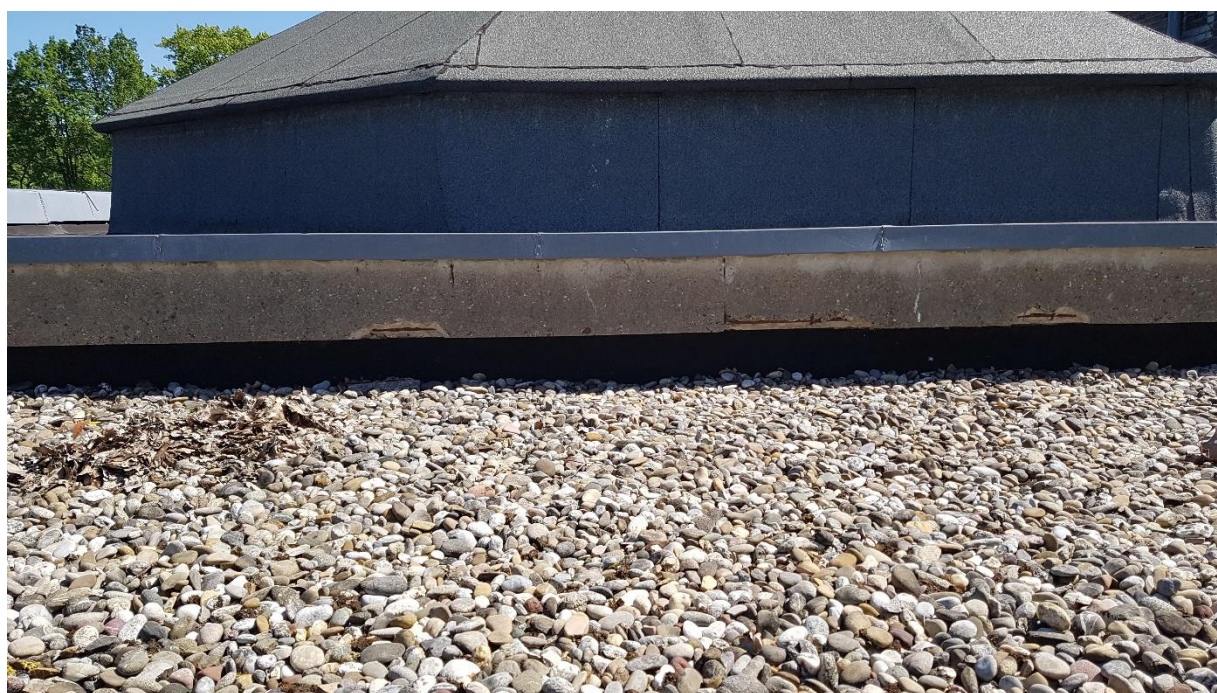
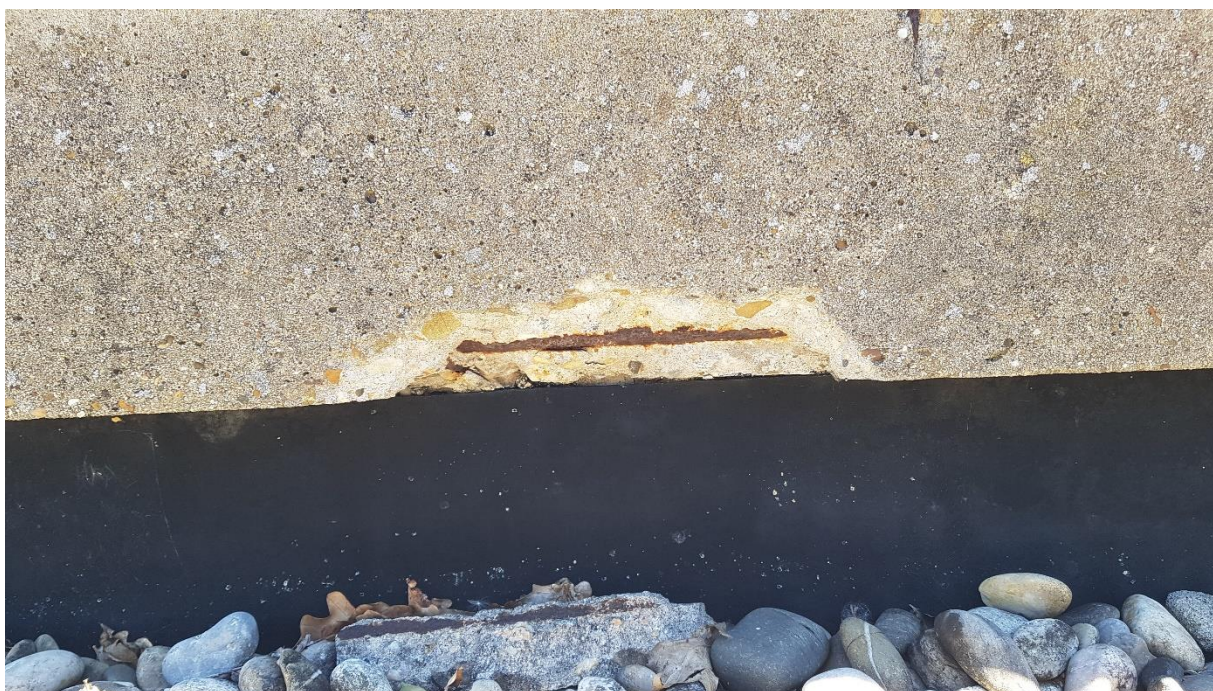
De dakranden zijn voorzien van betonnen sierlijsten. Op meerder plekken is hier sprake van betonrot. Aangezien dit bouwkundige elementen betreft heeft dit geen invloed op de hoofddragconstructie. Wel is het verstandig om beschadigde plekken te herstellen om verder verval tegen te gaan.

*Aantasting sierlijsten*

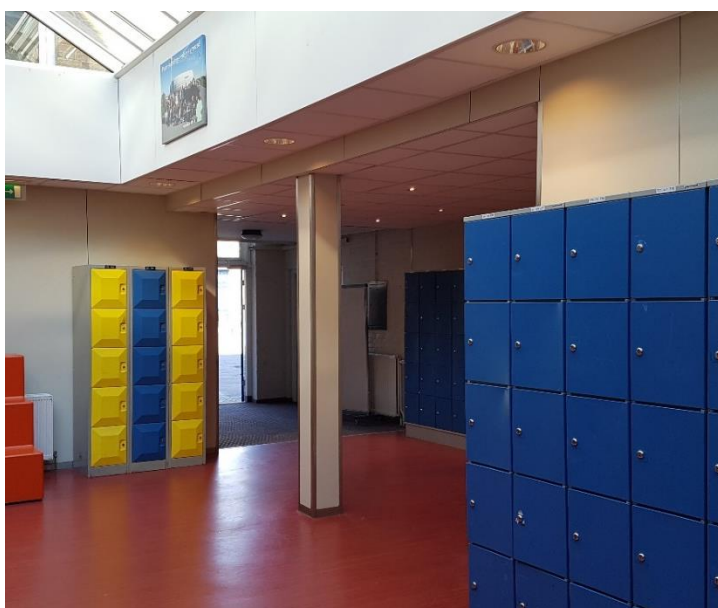
Bij de bouw van de oostvleugel zijn er 2 doorgangen gecreëerd en is de bestaande constructie plaatselijk opgevangen door nieuwe liggers en of kolommen. Dit is echter incidenteel waarbij geen zakkingen en scheuren zijn waargenomen.

*Doorgang verbindingsgang tussen de oost- en westvleugel*

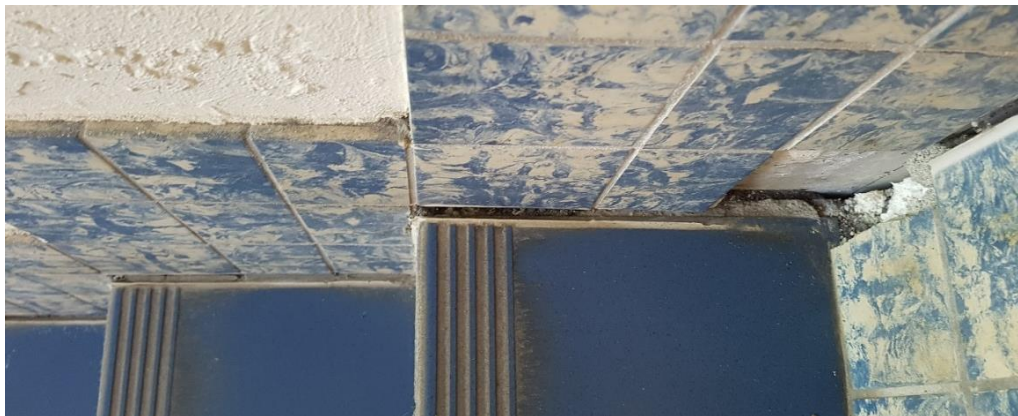
In het trappenhuis van de oostvleugel zit een dilatatie. Hierbij zijn de vloeren gedilateerd m.b.v. deuvels in de vloeren. Tijdens de afwerking van deze aansluiting is onvoldoende rekening gehouden met de werking die een dilatatie met zich mee brengt. De tegels met voegen zijn hier niet tegen bestand en zijn gaan scheuren. De draagconstructie doet hier wat je van hem verwacht. Bij eventuele herstelwerkzaamheden dient voor een afwerking gekozen te worden die kan meebewegen met de constructie.

*Scheuren in bouwkundige afwerking t.p.v. dilatatie in het trappenhuis*

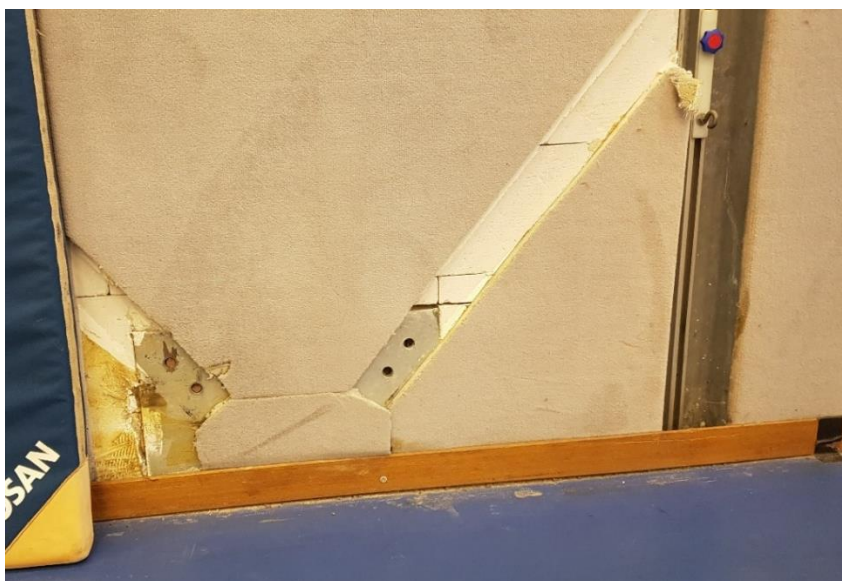
In de gymzaal van de oostvleugel zijn sporen gevonden van een windverband. Het lijkt er op dat deze later is verwijderd. De achtergrond hiervan is onduidelijk. Op de bestaande tekeningen staat op deze positie wel een windverband getekend. In de naastliggende gymzaal is hetzelfde beeld en ook hier lijkt het windverband later verwijderd te zijn. Of de windverbanden nog achter de wandafwerking zitten of ook hier ontbreken is niet bekend. De functie van het windverband wordt nu waarschijnlijk overgenomen door de kalkzandsteen wand, die tussen de kolommen is gemetseld. Aanbevolen wordt in een vervolgstadium te onderzoeken of de huidige situatie acceptabel is of hersteld moet worden.

*Verwijderd windverband*

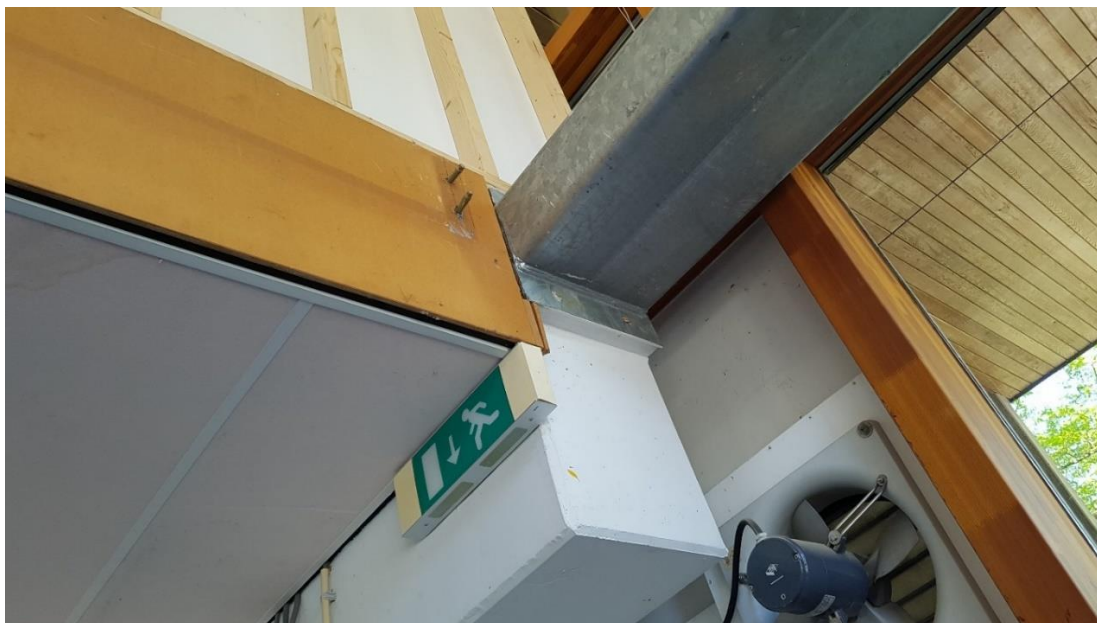
In de Oostvleugel zijn op de begane grond t.p.v. een vide stalen liggers geplaatst op vloerniveau (1e verdieping as 3/I-J en as J/3-5). Deze liggers zijn gekoppeld aan de betonkolommen in de gevel. Op meerdere plaatsen lijkt het er op dat de bouten niet zijn aangebracht of zijn weggeslepen. De liggers kunnen hierdoor onvoldoende functioneren (b.v. horizontaal steunen van de gevel). Geadviseerd wordt van al deze liggers de verbinding te controleren en zo nodig te herstellen.

*Afgeslepen bouten bij koppeling stalen ligger*

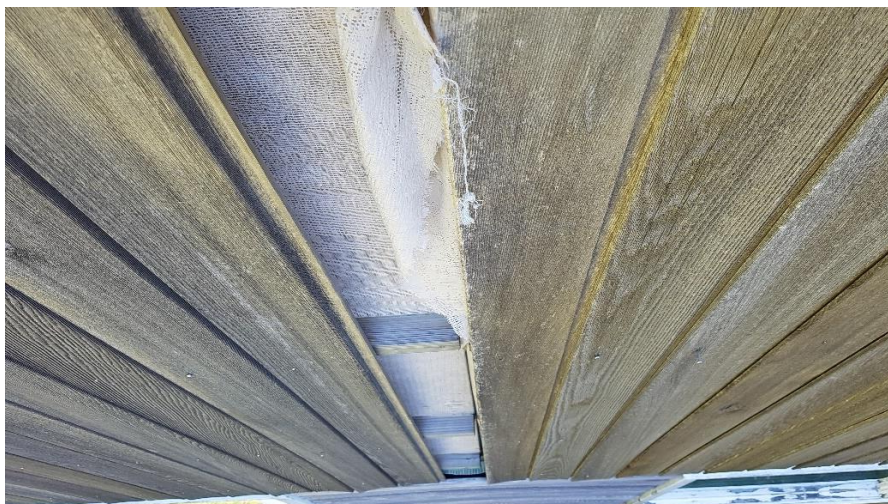
De gevel van de oostvleugel bestaat uit een groot deel uit houten aftimmering. Tijdens de inspectie is op meerder plaatsen geconstateerd dat de spijkers los gaan zitten waardoor er planken af dreigen te vallen (plaatselijk is dit al gebeurt). Ondanks dat dit geen onderdeel is van de hoofdconstructie is dit wel van invloed op de veiligheid van personen die in de buurt van de gevel staan. Op basis van die veiligheid adviseren wij wel om de gevels langs te lopen en daar waar nodig te herstellen.

*Loslatende planken buitengevel van de oostvleugel*
