# RAPPORTAGE

Vervolgstudie haalbaarheid  
campus

Projectnr: 2100285  
22-02-2023

## Maartenscollege scholenscan te Haren

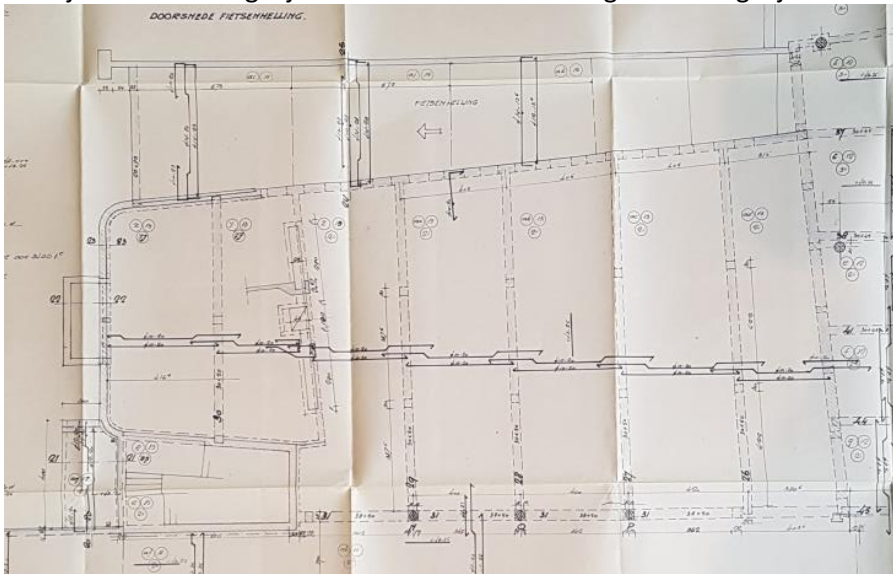
Het huidige podium lijkt een afwerkvloer en wanden van hout te hebben. Deze afwerkvloer en wanden kunnen worden verwijderd maar daarbij blijft er een vloersprong aanwezig. Zo is ook te zien in de constructietekeningen. In de kelder is ook zichtbaar dat de plafondhoogtes links en rechts van de podium borstwering verschillend zijn. Het lijkt dus niet mogelijk om de vloeren eenvoudig naar een gelijk niveau te krijgen, het podium ligt hoger.

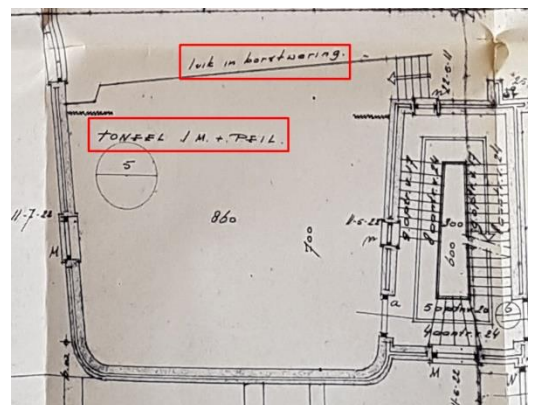
De ruimte onder de huidige houten vloer, en achter de houten borstwering, is op dit moment niet toegankelijk. In de kelder lijkt wel een kruipruimte zichtbaar in de wand, waar je daarmee precies uitkomt is niet te zeggen, deze was ook dichtgetimmerd met houten platen. Op de bestaande tekeningen is een kruipruimte in de borstwering getekend, het is mogelijk dat het dat kruipruimte bevat en het podium daar voorlangs en boven is gebouwd.

Er waren geen kruipruimten in de vloeren of wanden zichtbaar. Alleen destructief onderzoek zou kunnen achterhalen of de constructie ook gerealiseerd is, zoals de constructietekeningen doen vermoeden. Doordat het een houten onderdelen betreft is dat relatief eenvoudig.

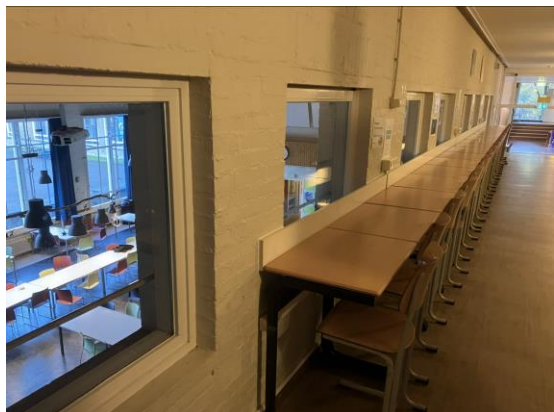
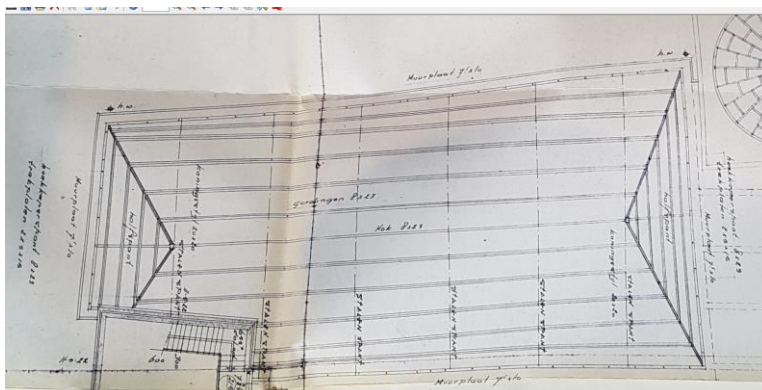
Op de eerste verdieping zijn raamsparingen opgenomen die zicht hebben op de aula. De wens is om deze sparingsen te vergroten. De stalen spanten van de kap rusten hier op diverse posities, enkele precies op een penant maar enkele komen ook boven een raamsparing uit. Dat heeft tot gevolg dat niet alle raamsparingen in alle richtingen vergroot kunnen worden. Alle sparingsen kunnen wel tot de vloer naar beneden vergroot worden, naar de bovenzijde en zijkanten verschilt het per raam. Om hier een goed beeld van te krijgen moeten de penanten en spanten worden ingemeten, op basis daarvan kan een eenduidig advies worden gegeven over de mogelijkheden.

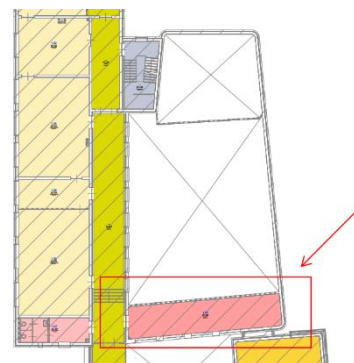
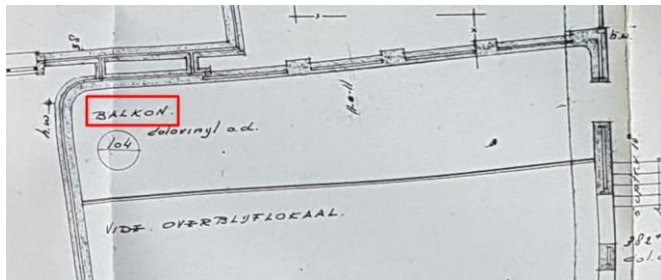
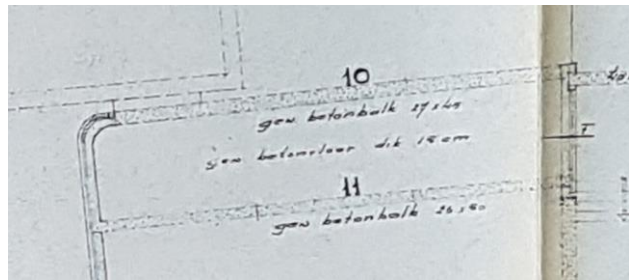
Aan de overzijde van het podium bevindt zich een ruimte die nu wordt gebruikt als opslag/schoonmaak ruimte. Voor deze ruimte lijkt oorspronkelijk rekening gehouden te zijn met een balkon, zoals te zien is op de bestaande tekeningen. Ook in de praktijk bleek dat de scheidingswand geen dragend element is. Er is hier wel een balk opgenomen, deze draagt af naar de onderliggende kolommen. Het is mogelijk dat deze balk direct dient als borstwering, wat tot gevolg heeft dat het onderste deel van de dragende wand is. Een andere mogelijkheid is dat deze balk onder de verdiepingsvloer aanwezig is. Tijdens beide inspecties kon niet worden vastgesteld of deze balk boven of onder de vloer gepositioneerd is, de scheiding is volledig omtimmerd.

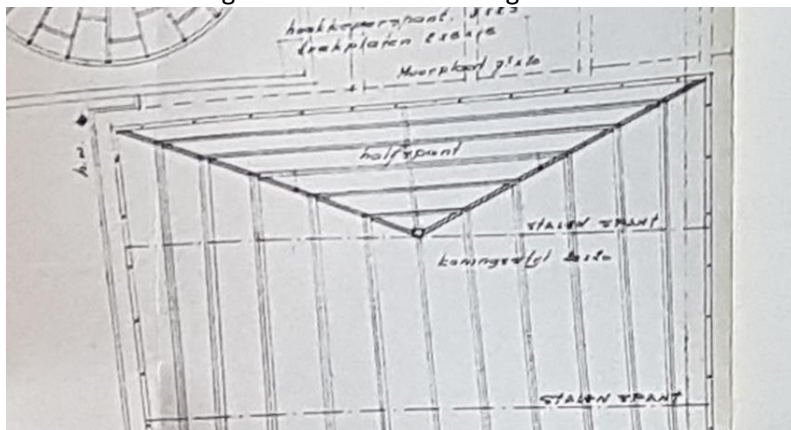
In het dak is ter plaatse van de wand bij het balkon een stalen spant opgenomen, gelijkwaardig aan de overige assen. Dat bevestigt dat de wand niet dragend is.

Aanzicht vanuit binnenzijde aula

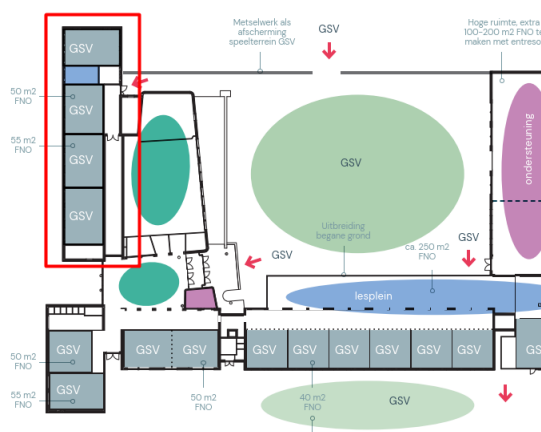
In de westvleugel worden lokalen opnieuw ingedeeld. Uit een inspectie in de praktijk blijkt dat er enkele dragende metselwerkwallen aanwezig zijn. Deze wallen zitten op dezelfde positie als in het plan is opgenomen. Alle overige wallen kunnen vrijblijvend gesloopt worden. Ook kunnen lichte scheidingswallens bijgeplaatst worden als dat de gewenst is.

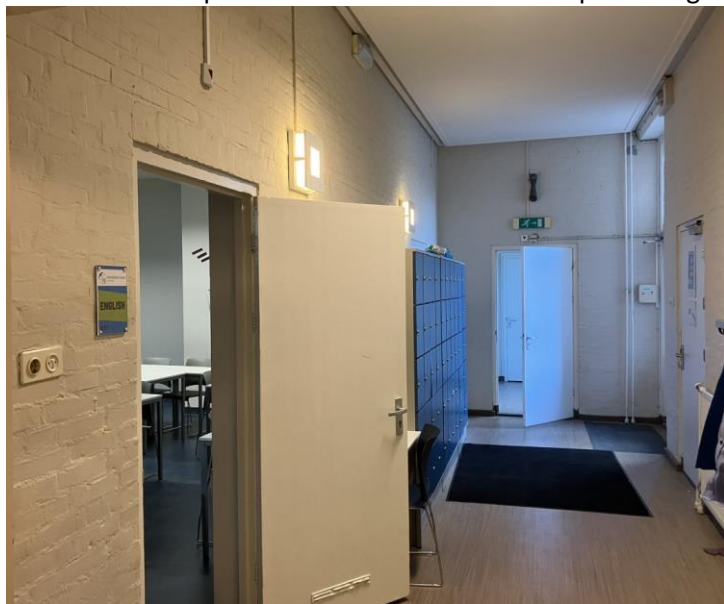
Alle wallens in deze gangen zijn in metselwerk vervaardigd. In de basis zijn die wallens zeer geschikt voor het vergroten van sparingen en zijn doorgaans alleen prefab of stalen lateien benodigd. Dit is afhankelijk van de mate van vergroting.

Enkel wanneer er te weinig metselwerk overblijft of het totaal aan vergrotingen impact heeft op de stabiliteit van het geheel, kan dit tot problemen leiden. Het is daarom van belang dat bij een definitieve voorkeur van sparingen altijd een constructeur wordt geraadpleegd die de impact van het geheel bekijkt.

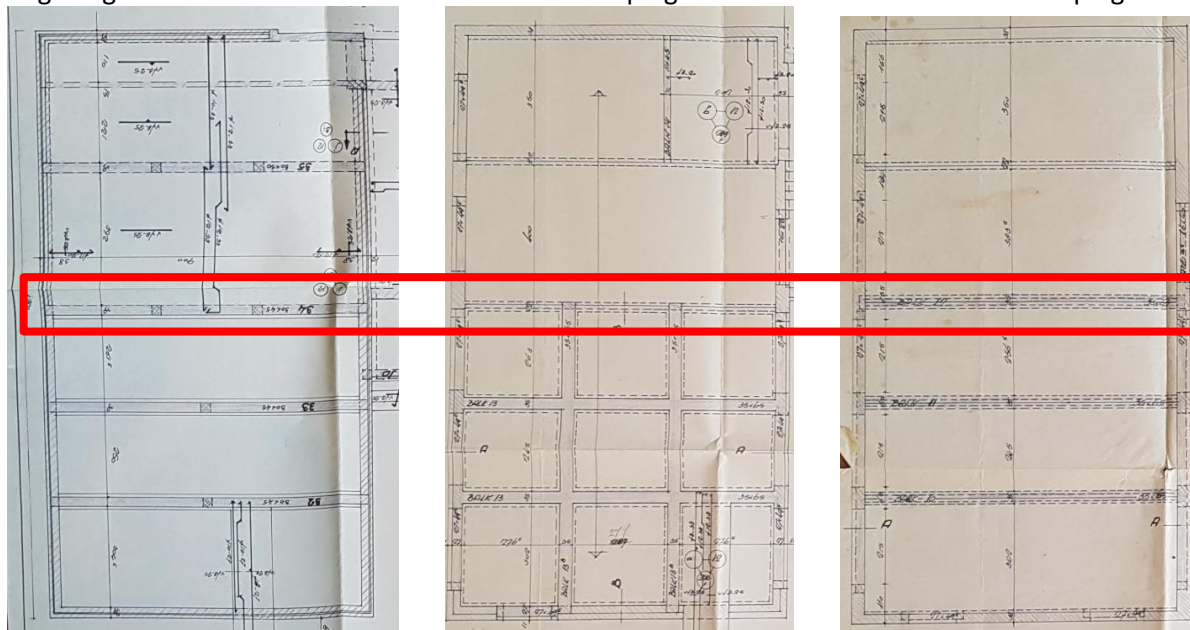
Op onderstaande tekeningen is de draagconstructie weergegeven. Hierop is goed te zien dat er zich een dragende lijn bevindt op de positie waar nu een scheidingwand aanwezig is tussen de 2 lokalen. Uit de tekeningen is niet direct te halen of dit een dragende wand of een kolom-liggerstructuur is. Ook een inspectie ter plaatse heeft dit niet kunnen uitsluiten maar het is het meest waarschijnlijk dat de wanden een dragende functie hebben. De wanden kunnen dus niet verwijderd worden. Wel kunnen er plaatselijk deursparingen gemaakt worden.

Als het toch gewenst is wanden te verwijderen moeten er voorzieningen aangebracht worden. Hierbij moet worden gedacht aan een stalen spantconstructie. Dat wil zeggen dat de constructie tijdelijk in de stempels moet, waarna de wand verwijderd kan worden. Ter vervangen van de wand, met mogelijk interne kolommen, moeten een stalen ligger van wand tot wand worden aangebracht. Omdat de resterende penanten vermoedelijk niet voldoende capaciteit hebben is het verstandig om aan de uiteinden van de liggers ook stalen kolommen te plaatsen.

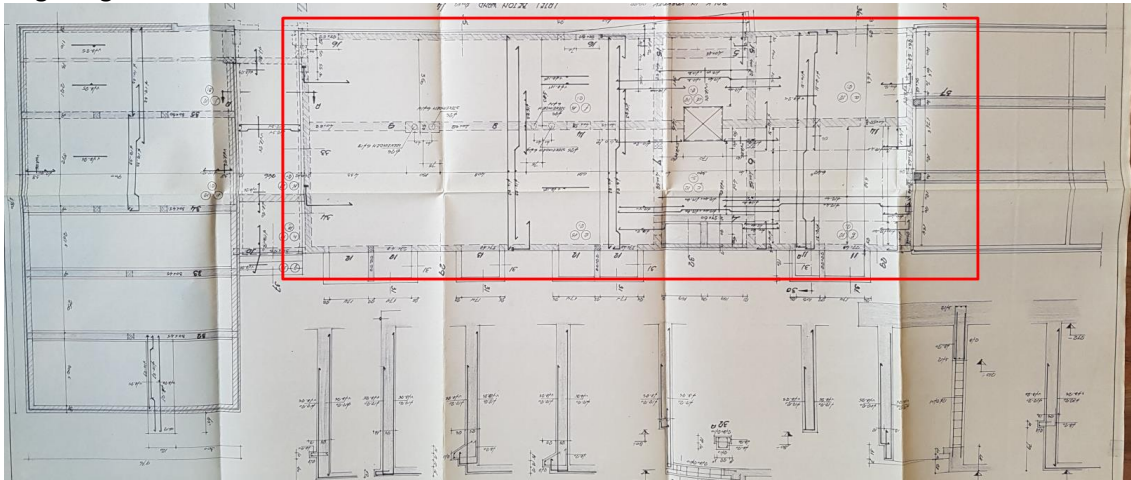
Begane grond:

In de basis leent de constructie ter plaatse van het gewenste lesplein zich er voor om vrijgemaakt te worden. Op de begane grond en 1<sup>e</sup> verdieping wordt de vloer gedragen door 2 keer 2 kolommen die dicht bij elkaar staan. Deze kolommen moeten gehandhaafd blijven. Deze kolommen dragen gezamenlijk de betonbalk die de vloerbelasting dragen. De kolommen dragen uiteindelijk af naar een wand in de kelder.

Als de lokalen door wanden gescheiden moeten worden, moeten dit lichte scheidingswanden zijn.

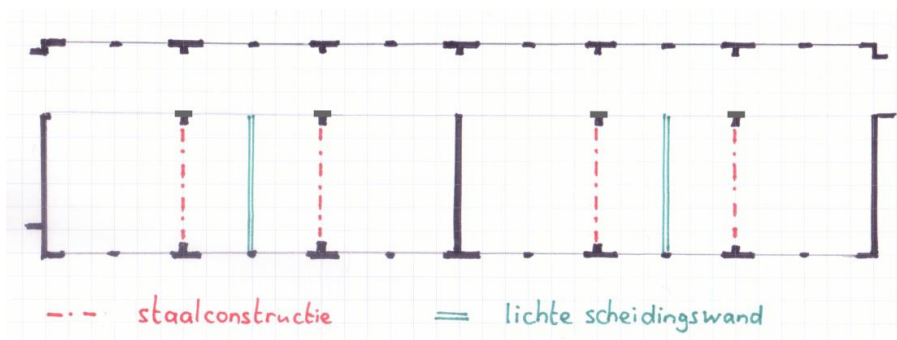
Constructie principe bij vergrote lokalen

Bij de dragende scheidingswanden tussen de lokalen wordt de kracht verdeeld over de gehele wand. Met de nieuwe doorbraken in 4 van deze wanden (per verdieping) komt alle kracht nu via de smalle wandschijven op de fundering.

In verdere toetsing moet blijken of de bestaande funderingsbalken (met rib) in staat zijn deze krachten te verdelen over onderliggend dragend grondoppervlak. Mocht dit lokaal tot te hoge spanningen leiden (plaatselijk te hoge kracht op de onderliggende grondlaag) dan zal de fundering versterkt moeten worden. De 3 overige bestaande wanden zullen de stabiliteit van dit bouwdeel, evenwijdig aan deze wanden, waarborgen.

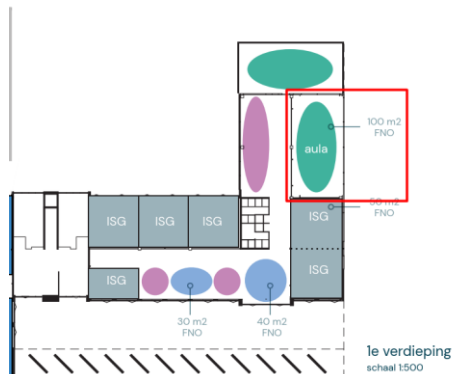
De vide ter plaatse van de eerste verdieping moet dichtgelegd worden. De huidige vloer is op basis van uitkraging geconstrueerd. Extra belasting leidt tot extra vervorming en krachten ter plaatse van het inklemmingsmoment.

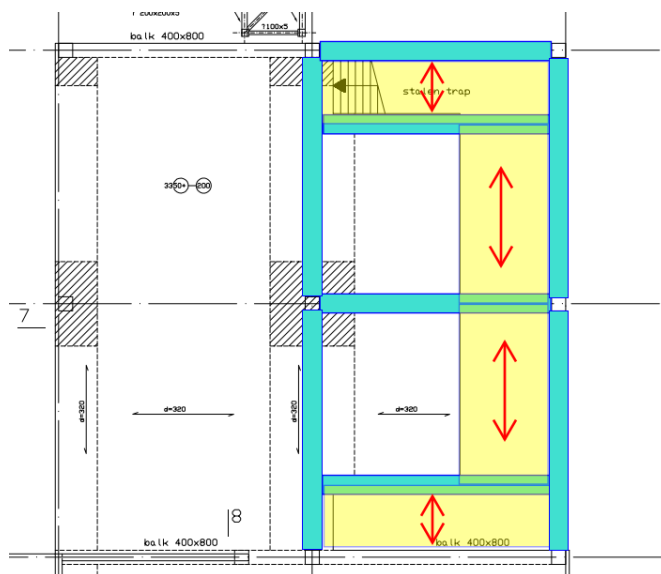
Hieronder een schets van deze variant, de blauwe vlakken zijn de extra liggers, de gele vlakken zijn de nieuw aan te brengen vloer met overspanningsrichting.

De meest eenvoudige constructie is een optie met nieuwe stalen liggers. Deze stalen liggers worden tussen de bestaande kolommen aangebracht en dragen dan de nieuw aan te brengen vloer. Hiervoor is vermoedelijk meer materiaal nodig, maar wordt het inboren van stekken voorkomen. Ook blijft de belasting op de huidige vloer gelijk. Het is mogelijk dat de huidige gevalliggers deze belasting kunnen dragen, maar dat is waarschijnlijk niet het geval.

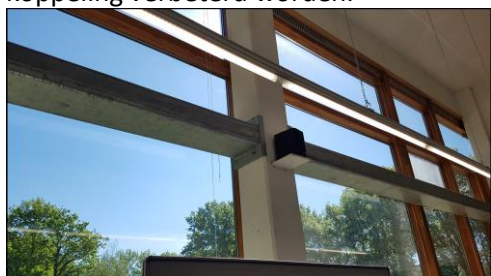
In de huidige situatie worden de kolommen gesteund door kokers. De functie van deze kokers is niet direct te herleiden. Tijdens de eerste inspectie is gebleken dat de koppeling van deze liggers niet deugdelijk is. Bij nadere uitwerking kan blijken dat de huidige liggers voldoende capaciteit hebben om de extra belastingen op te nemen, daar is nu geen verdergaand onderzoek naar gedaan. Hierbij is het dan ten zeerste van belang dat de huidige koppeling verbeterd worden.

- Verbinding stalen liggers in vide praktijklokaal controleren en herstellen
- Stabiliteit gymzaal onderzoeken en indien nodig herstellen
- Herstellen loszittende houten gevelbekleding

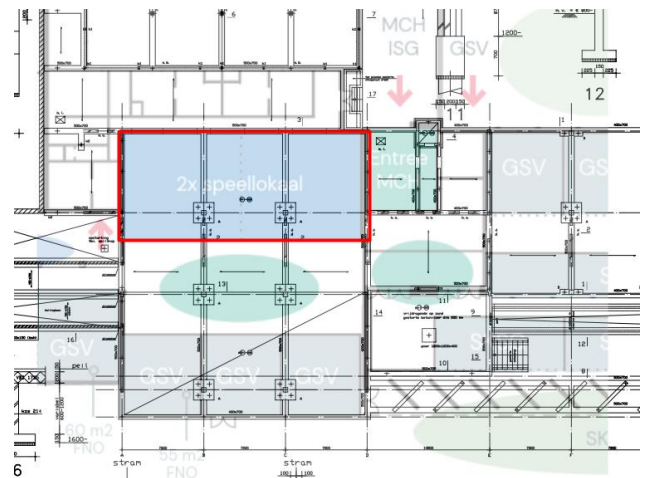
Op deze plek is de huidige beschikbare hoogte onvoldoende, daarom zou de vloer verlaagd moeten worden, of het plafond verhoogd moeten worden. Dat laatste lijkt geen optie omdat daar een verdiepingsvloer aanwezig is. Deze verdiepingsvloer verhogen is heeft grote impact op het gebouw. De begane grond daarentegen kan wel verlaagd worden. Het middengebied, nu met het groene ovaal aangegeven kan dan op gelijk hoogte blijven.

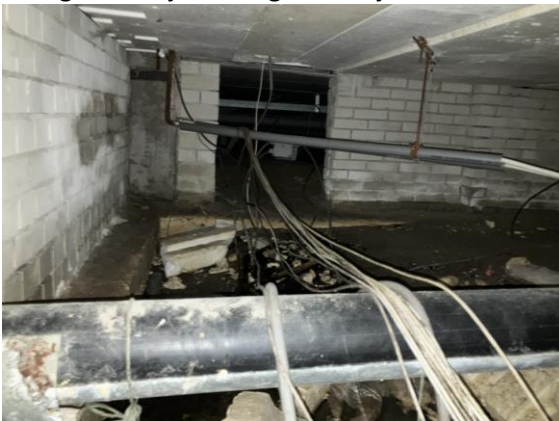
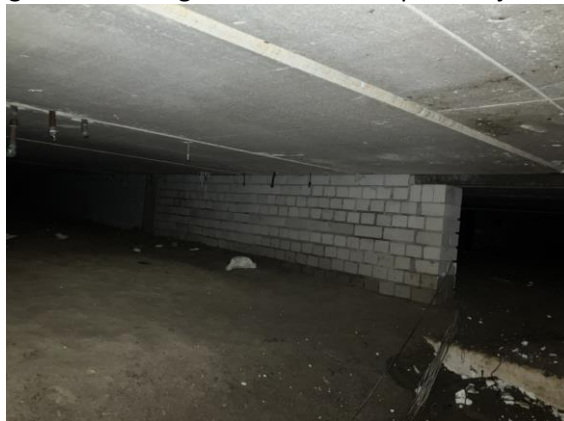
Hieronder zijn detail 2 en 13 weergegeven, daarop is goed te zien dat de vloersprong is gerealiseerd door metselwerk. Dit metselwerk kan eenvoudig verlaagd worden waardoor de vloer plaatste lager kan worden uitgevoerd. Ook voor het metselwerk geldt dat een inspectie in de kruipruimte uitsluitend moet geven over de daadwerkelijke situatie. Tijdens de 2<sup>e</sup> inspectie is in kruipruimten rondom de lokalen gekeken. Hierin is goed te zien dat de kruipruimtes erg hoog zijn en er metselwerk wanden gebruikt zijn. Ook was te zien dat kolommen wel doorgestort zijn. Het ligt in de lijn der verwachting dat het is uitgevoerd zoals oorspronkelijk bedacht is.

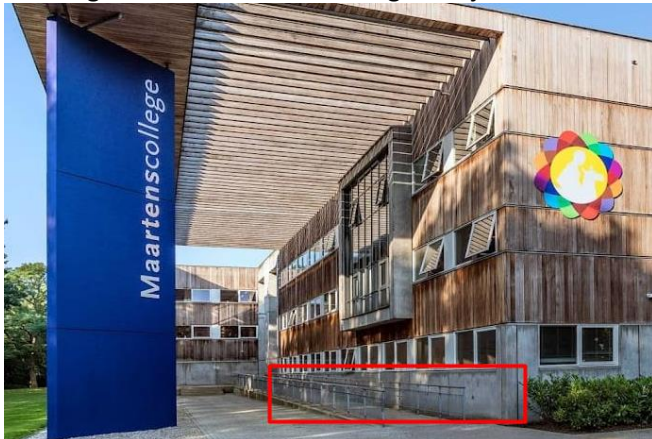
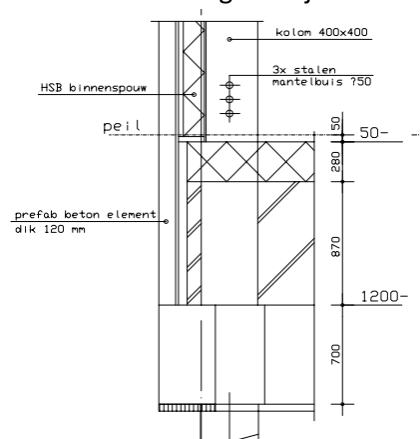
De gevel is opgebouwd uit zware betonelementen(borstweringen) met daarboven ramen. Achter de gevel wordt het geheel gedragen door kolommen. Er is geen koppeling tussen de borstwering en de kolommen. Dat betekent dat de gevel-elementen niet dragend zijn en kunnen dus relatief eenvoudig verwijderd kunnen worden.
