## Asbestinventarisatierapport

**Kantoorpand met rijwielstalling gelegen aan de Polakweg 8 te Rijswijk**

**Projectnummer:** 2312013  
**Versienummer:** 1  
**Project:** Kantoorpand met rijwielstalling gelegen aan de Polakweg 8 te Rijswijk

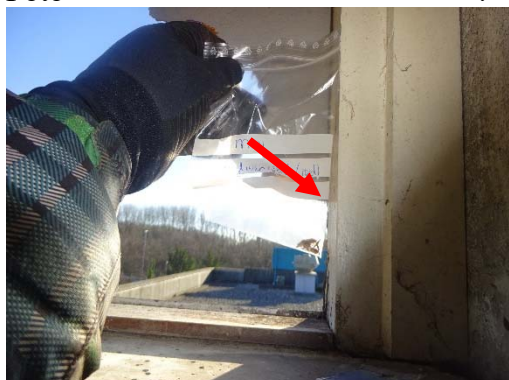
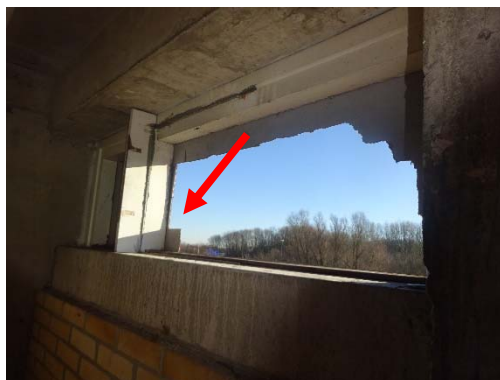
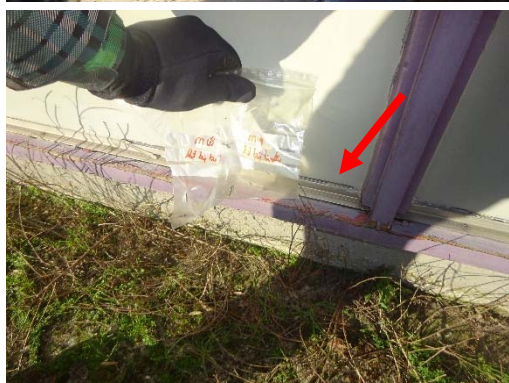
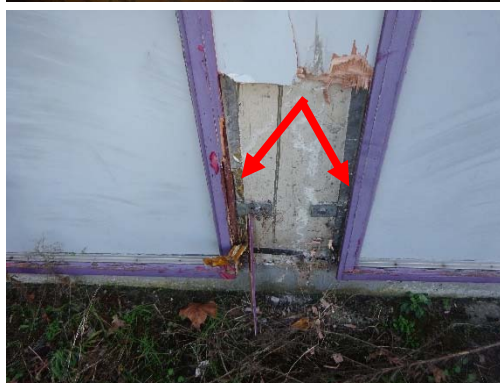
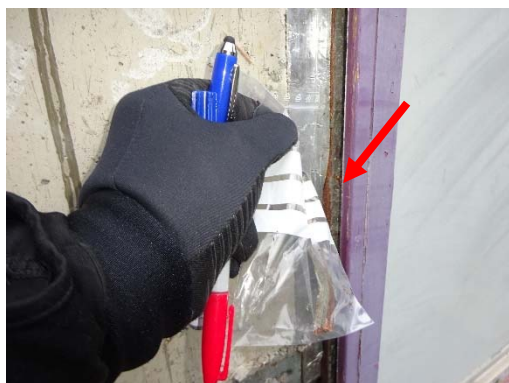
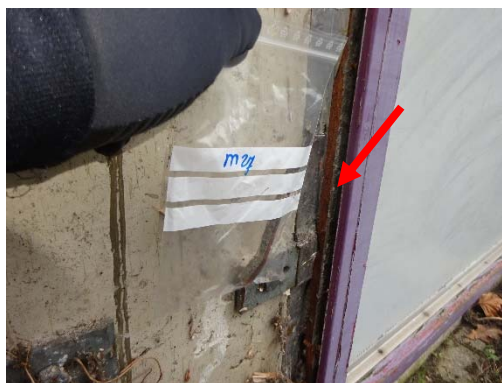
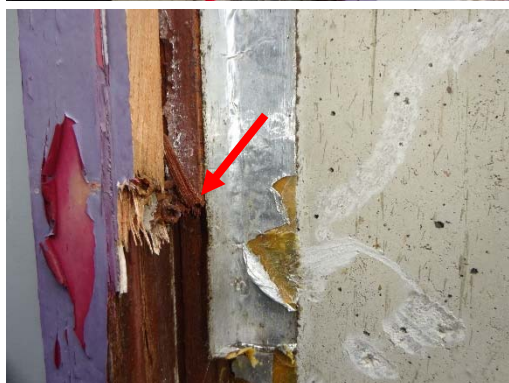
| <b>Bronnummer</b> | <b>: 1</b> |

| Asbesthoudend product + toepassing: | asbesthoudende kit (rood en grijs) |
| Verdieping | : alle |
| Plaats | : kozijnen |
| Hoeveelheid | : 278 stuks kozijnen of<br>772 stuks ramen of<br>3.540 m kit |
| Gehalte + asbestsoort | : 0,1%-2% chrysotiel en 2%-5% chrysotiel |
| Opmerkingen | : de genomen kitsoorten zijn identiek aan elkaar. |

| Risicoklasse | : 1 (protocol beglazingskit)) |

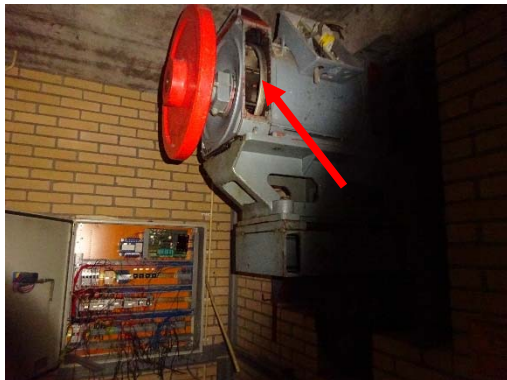
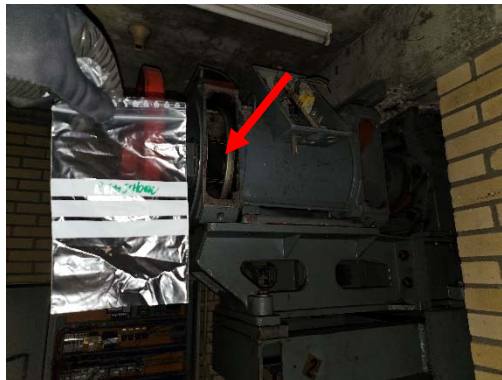
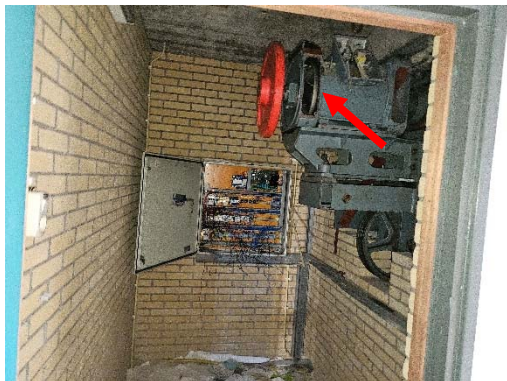
**Bronnummer** : 2  
Certificaat- + monsternummer : 24.000610/0 + M-05  
Asbesthoudend product + toepassing: asbesthoudende remschoen  
Verdieping : 5<sup>de</sup> verdieping  
Plaats : liftmachinekamers  
Hoeveelheid : 2 paar (4 stuks)  
Structuur : hechtgebonden  
Beschadigd : niet  
Verweerd : niet  
Gehalte + asbestsoort : 15%-30% chrysotiel  
Bevestiging : geklemd / geschroefd  
Risicoklasse : 1 (in zijn geheel afvoeren)  
Opmerkingen : geen  
Foto :

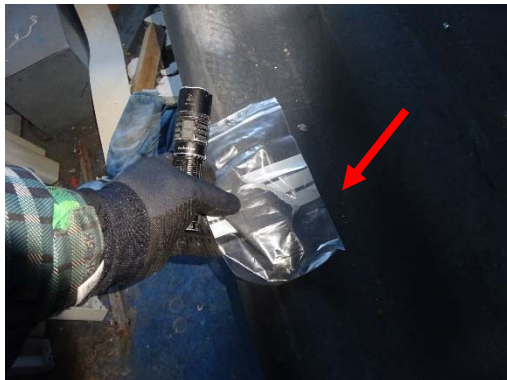
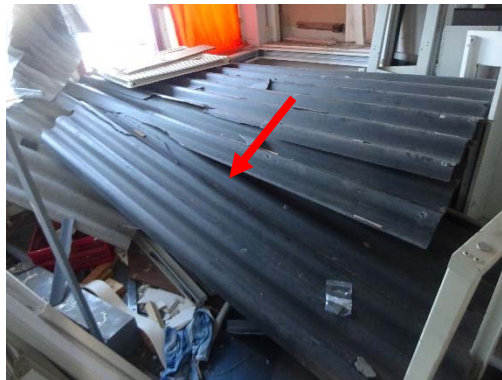
**Bronnummer** : 3  
Certificaat- + monsternummer : 24.000610/0 + M-20  
Asbesthoudend product + toepassing: AC-golfplaat  
Verdieping : begane grond  
Plaats : ruimte L1  
Hoeveelheid : 1,5 m<sup>3</sup>  
Structuur : hechtgebonden  
Beschadigd : ernstig  
Verweerd : niet  
Gehalte + asbestsoort : 10%-15% chrysotiel  
Bevestiging : losliggend  
Risicoklasse : 2 (containment)  
Opmerkingen : geen  
Foto :

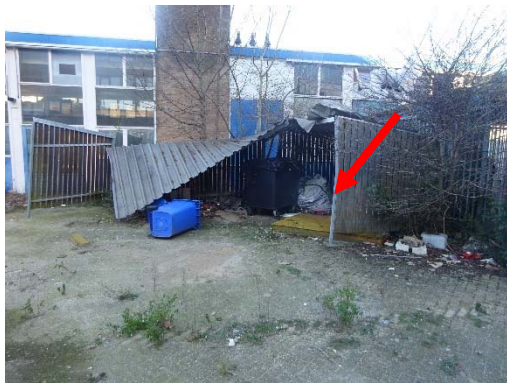
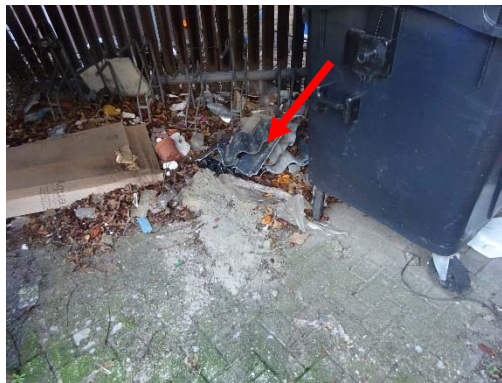
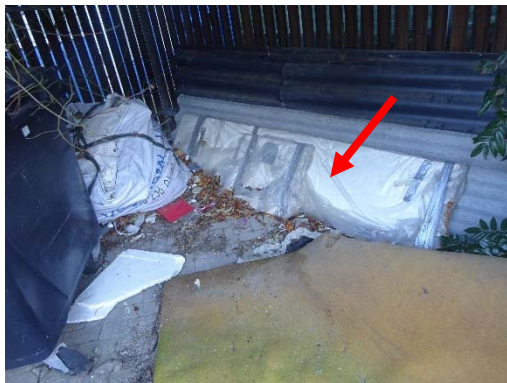
**Bronnummer** : 4  
**Certificaat- + monsternummer** : 24.000610/0 + idem M-20  
24.000937/0 + idem M-22  
**Asbesthoudend product + toepassing:** AC-(golf)plaat  
**Verdieping** : begane grond  
**Plaats** : rijwielstalling  
**Hoeveelheid** : 15 m<sup>2</sup>  
**Structuur** : hechtgebonden  
**Beschadigd** : ernstig  
**Verweerd** : niet  
**Gehalte + asbestsoort** : 10%-15% chrysotiel  
**Bevestiging** : losliggend  
**Risicoklasse** : 2 (buitensanering)  
**Opmerkingen** : geen  
**Foto** :

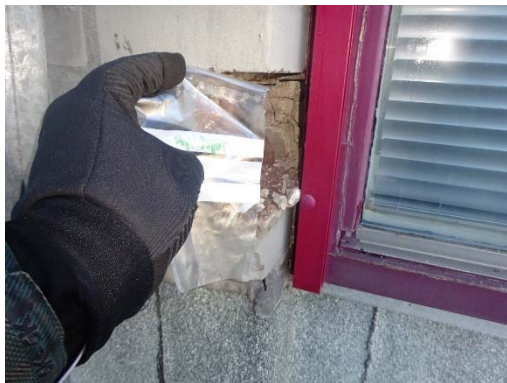
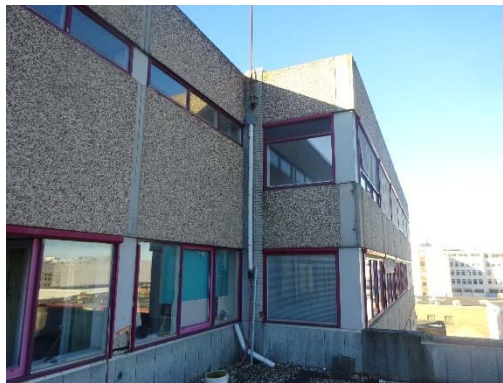
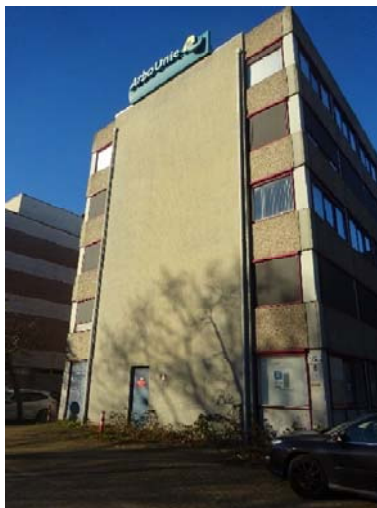
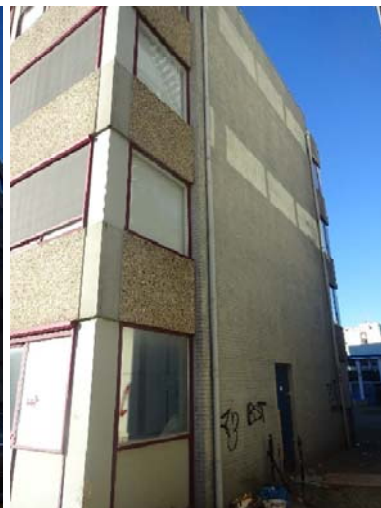
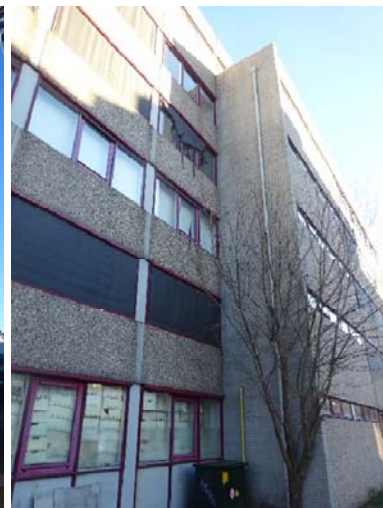
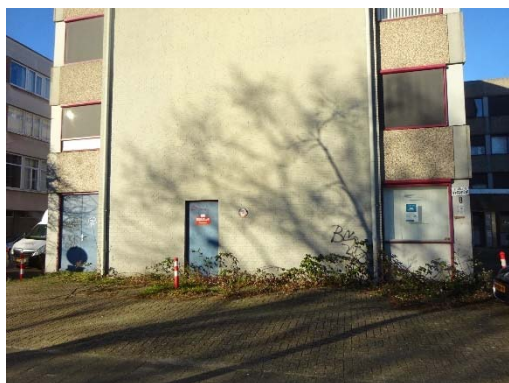
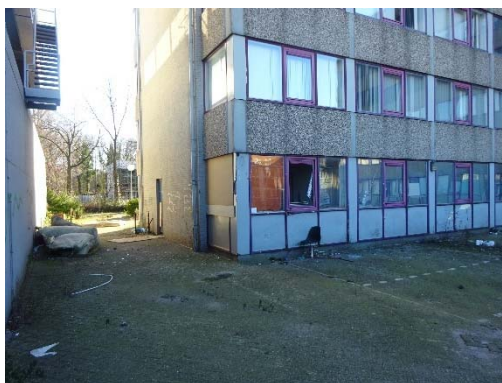
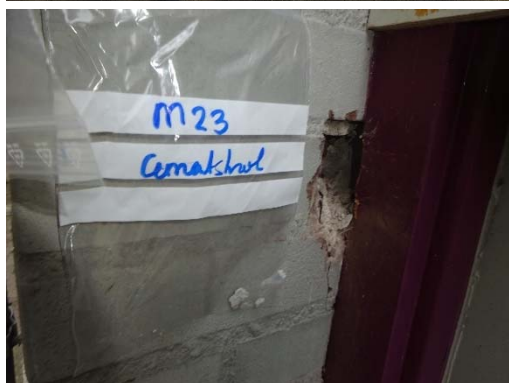
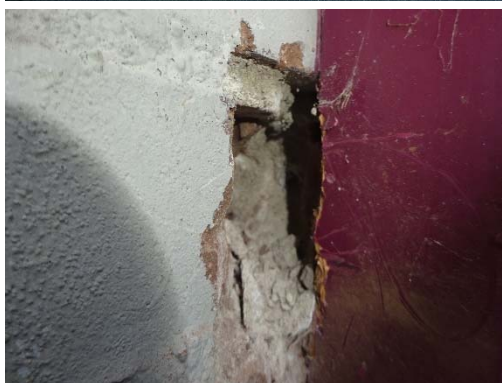
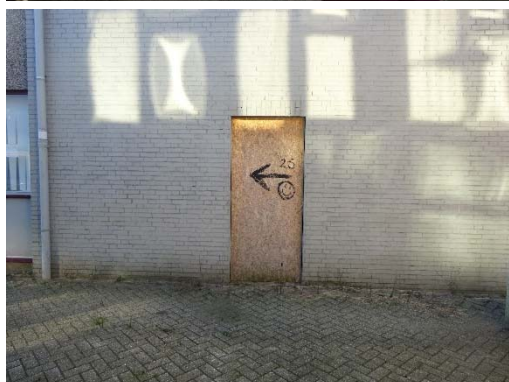
**Bronnummer** : 5  
Certificaat- + monsternummer : 24.000610/0 + M-21  
24.000937/0 + M-23  
Asbesthoudend product + toepassing: AC-strook  
Verdieping : alle  
Plaats : naast de ramen en stenen muren  
Hoeveelheid : 210 m<sup>1</sup>  
Structuur : hechtgebonden  
Beschadigd : niet  
Verweerd : niet  
Gehalte + asbestsoort : 10%-15% chrysotiel  
Bevestiging : ingemetseld  
Risicoklasse : 2 (buitensanering)  
Opmerkingen : geen  
Foto :

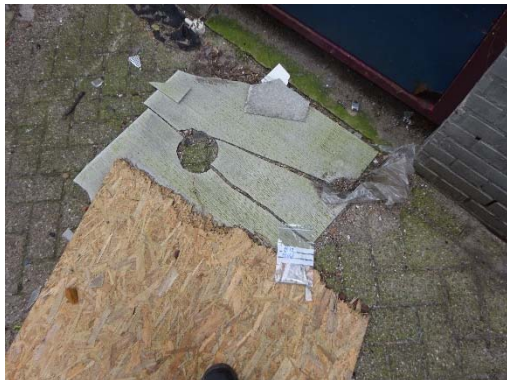
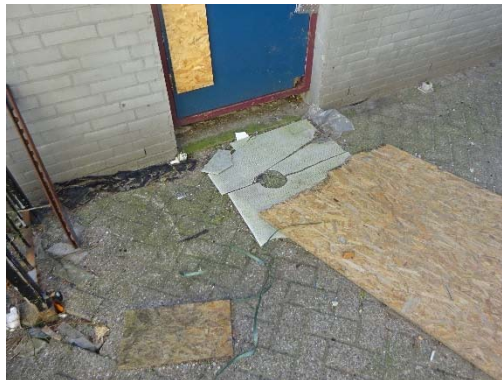
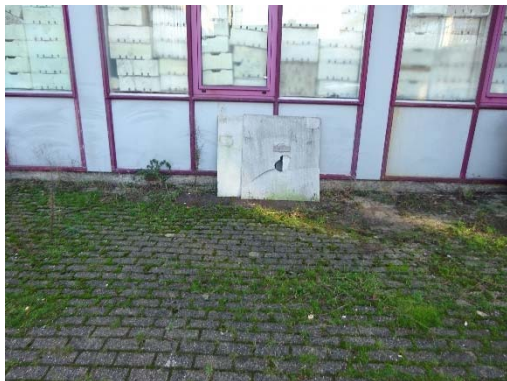
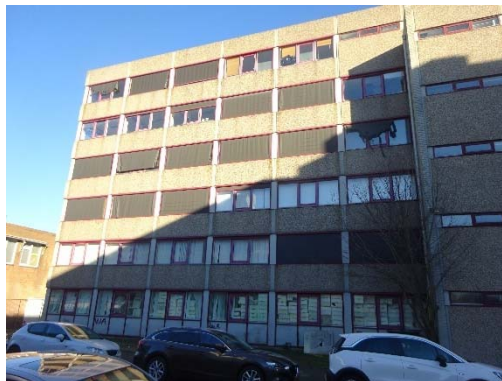
**Bronnummer** : 6  
Certificaat- + monsternummer : 24.000937/0 + M-22  
Asbesthoudend product + toepassing: AC-plaat  
Verdieping : begane grond  
Plaats : rondom het pand  
Hoeveelheid : 2 stuks (1 m<sup>2</sup> en 3 m<sup>2</sup>)  
Structuur : hechtgebonden  
Beschadigd : ernstig  
Verweerd : licht  
Gehalte + asbestsoort : 10%-15% chrysotiel  
Bevestiging : losliggend  
Risicoklasse : 2 (buitensanering)  
Opmerkingen : geen  
Foto :

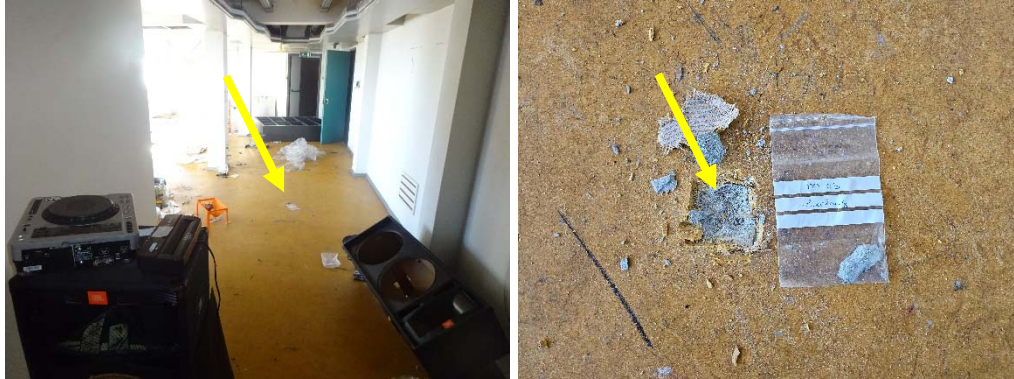
**Foto 1:** Vloerlaag door het gehele kantoorpand  
(niet asbesthoudend / zie M-03 en M-16)

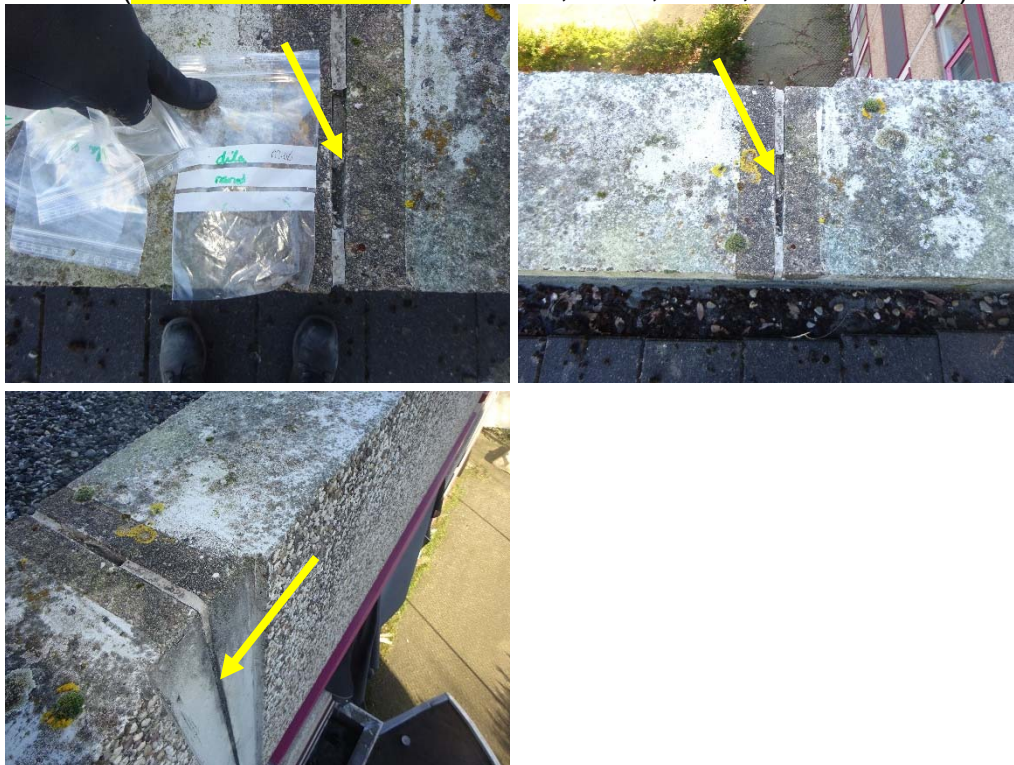
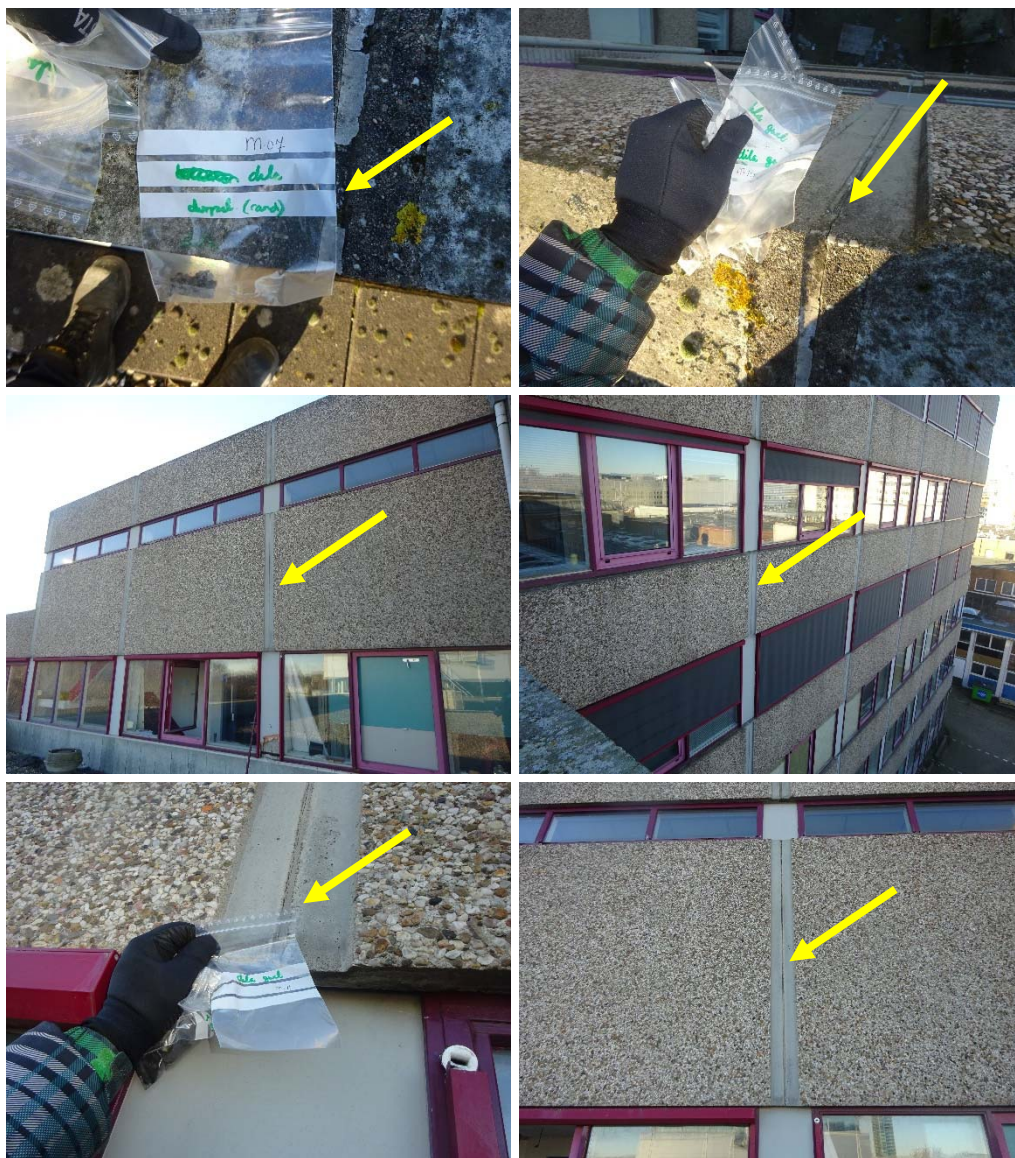
**Foto 2:** Dilatatiekits toegepast op diverse plaatsen  
(niet asbesthoudend / zie M-04, M-06, M-07, M-10 en M-11)

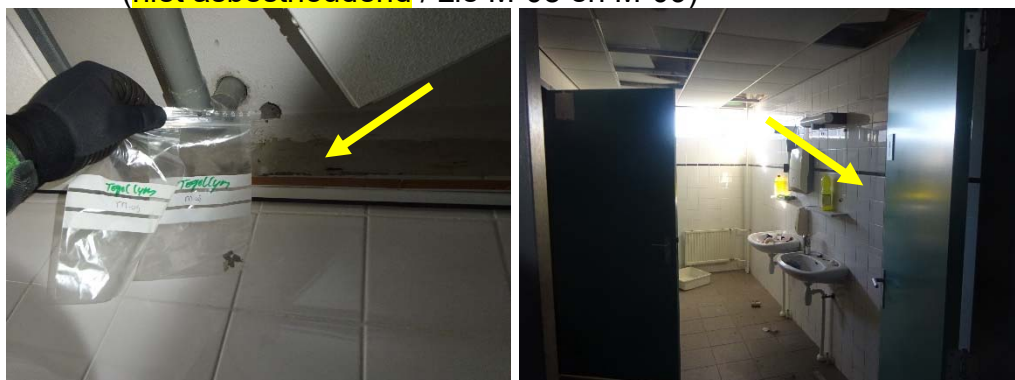
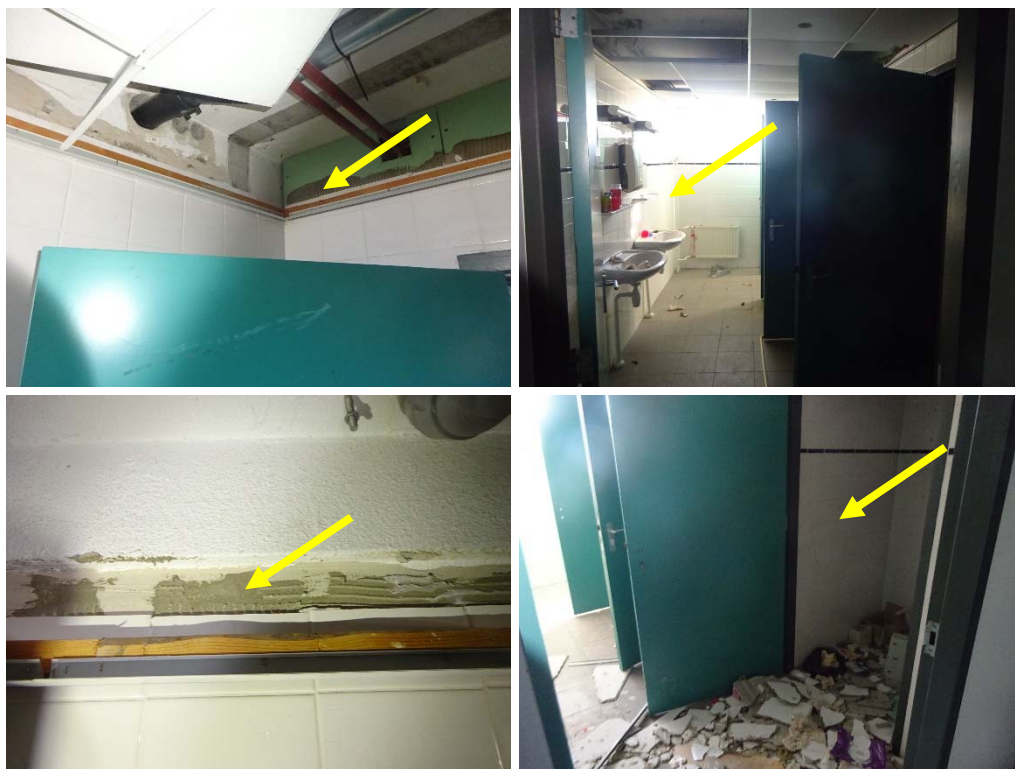
**Foto 3:** Tegellijm toegepast bij de sanitaire voorzieningen  
(niet asbesthoudend / zie M-08 en M-09)

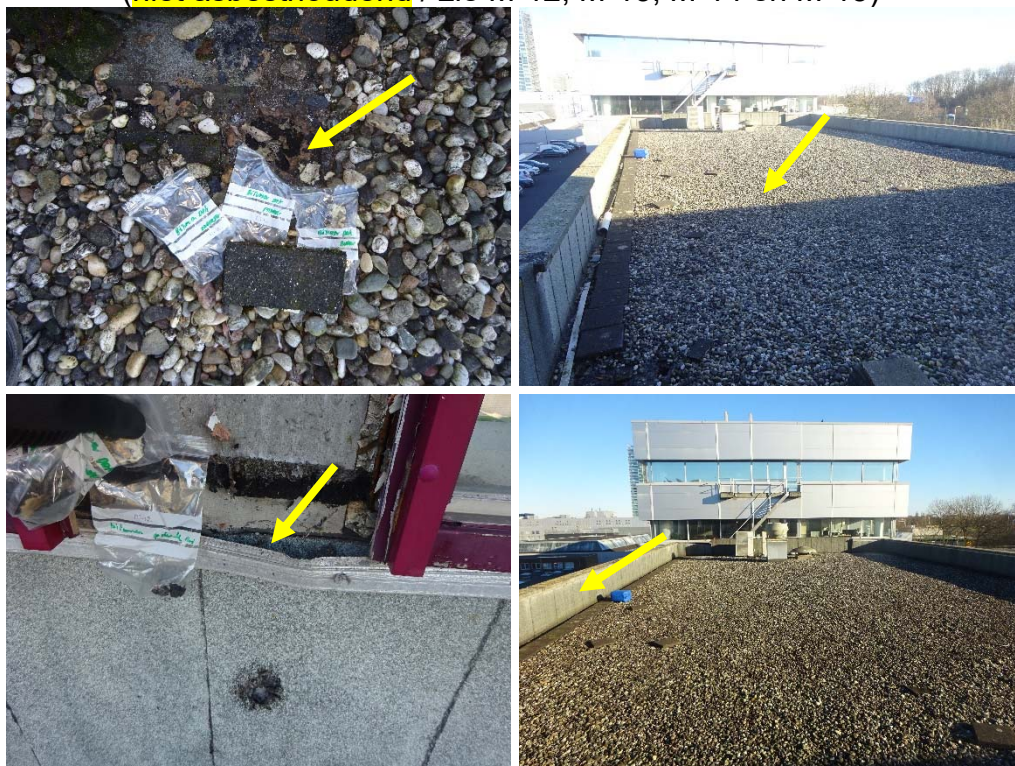
**Foto 4:** Bitumen toegepast tegen de opstaande randen en de daken  
(niet asbesthoudend / zie M-12, M-13, M-14 en M-15)

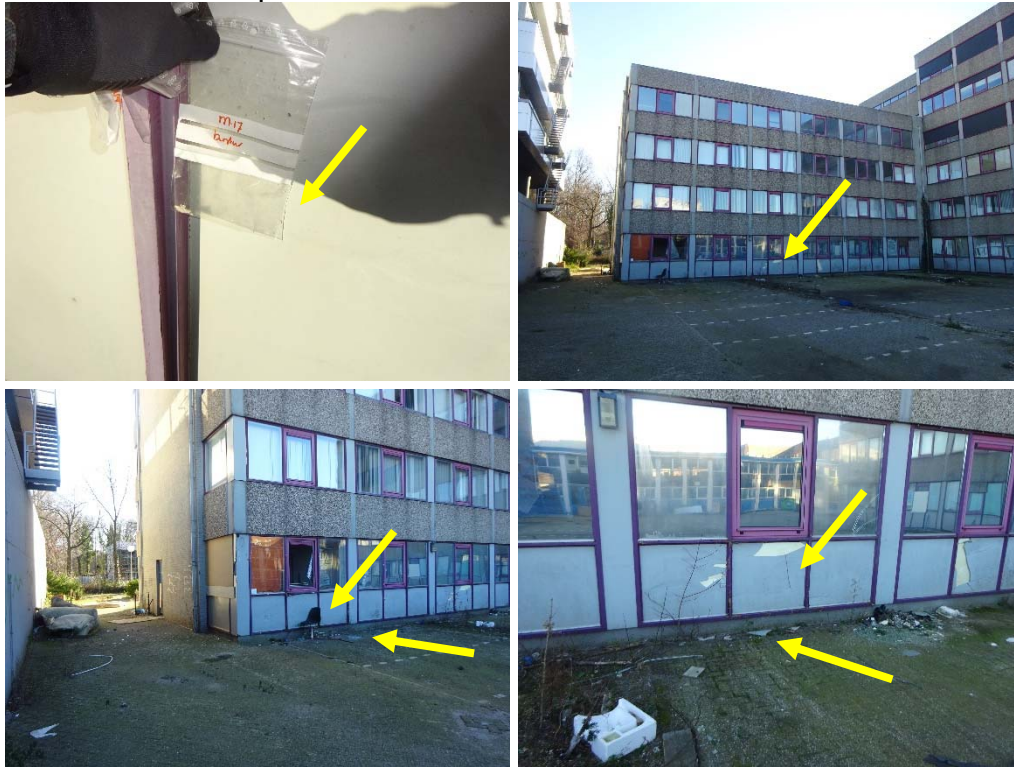
**Foto 5:** Sandwichpanelen in de kozijnen op de begane grond (**niet asbesthoudend** / zie M-17 + M-24). Op diverse plaatsen zijn ze stuk en liggen dan losse stukken op het maaiveld.

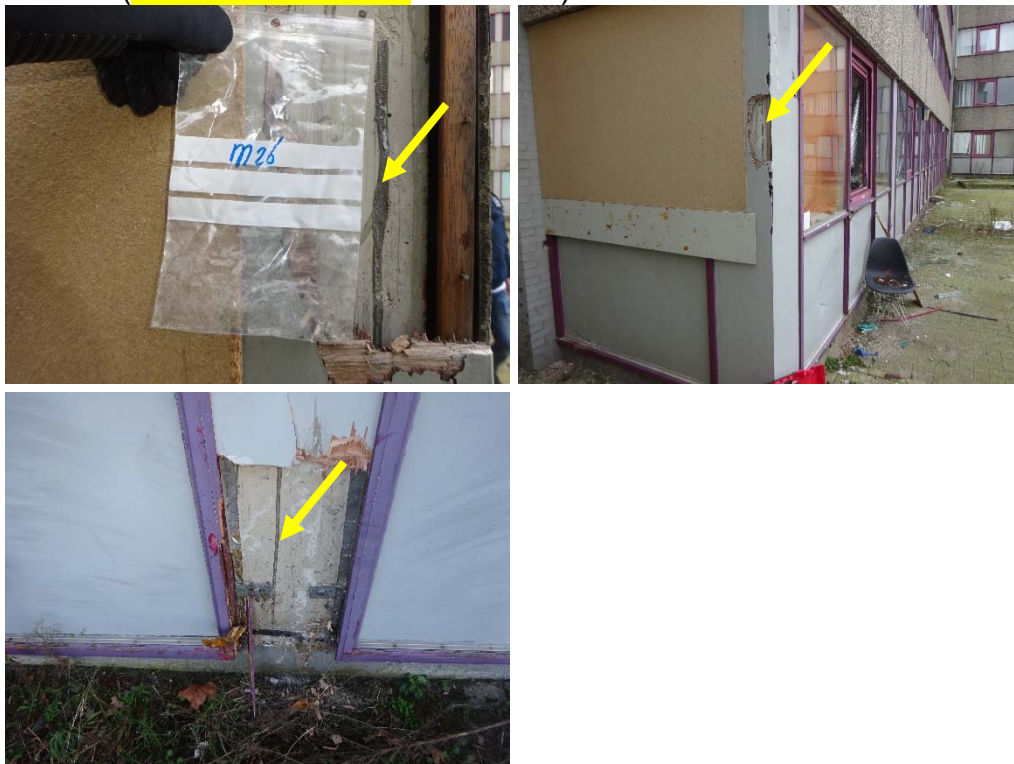
**Foto 6:** Smeerlaag tegen het betonnen constructie van het kantoorpand (**niet asbesthoudend** / zie M-26)

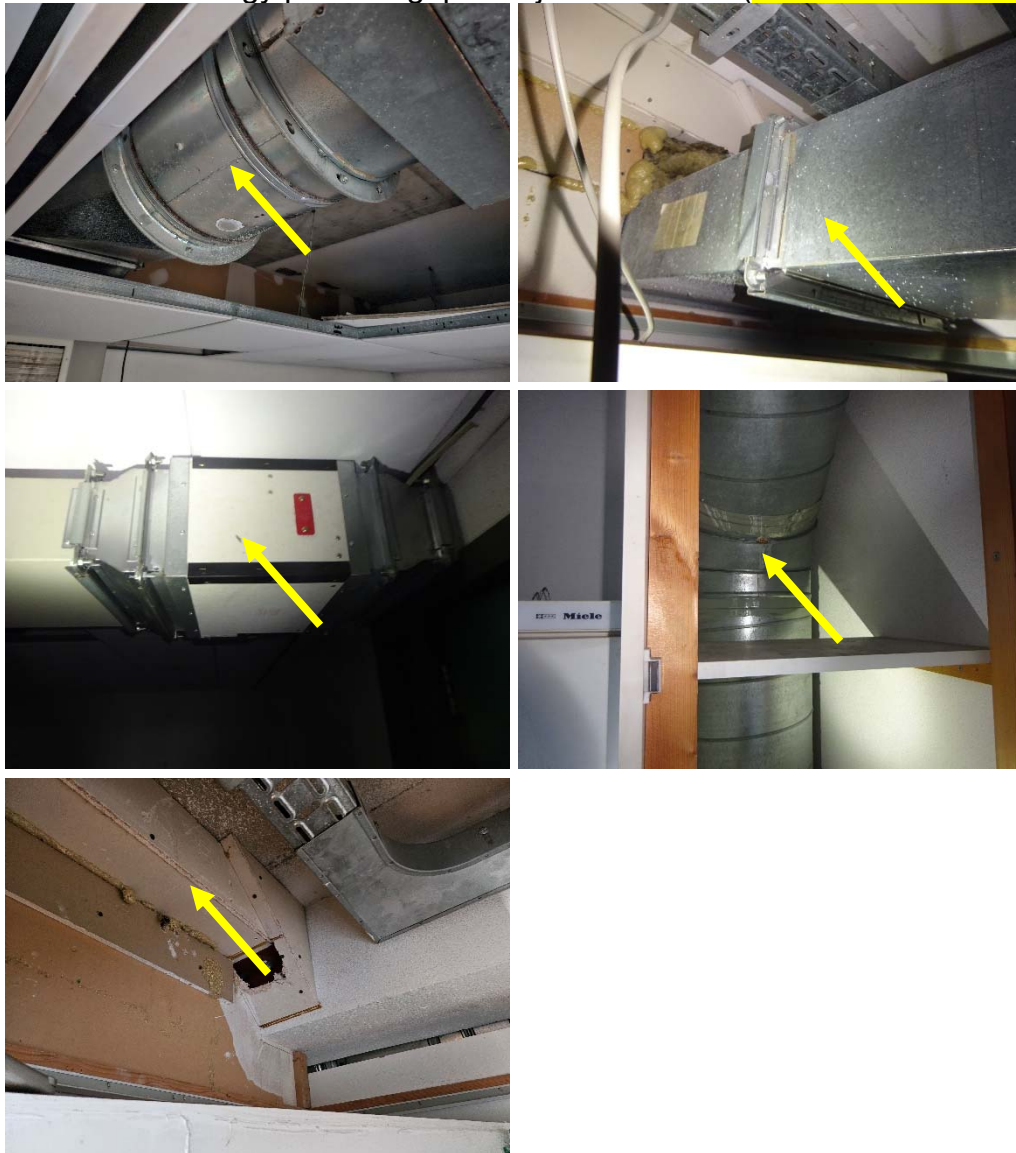
**Foto 7:** Ontluchtingskanalen zijn aangebracht in 1994. Hier zijn dan ook new technology plaat toegepast bij diverse units (**niet asbestverdacht**)

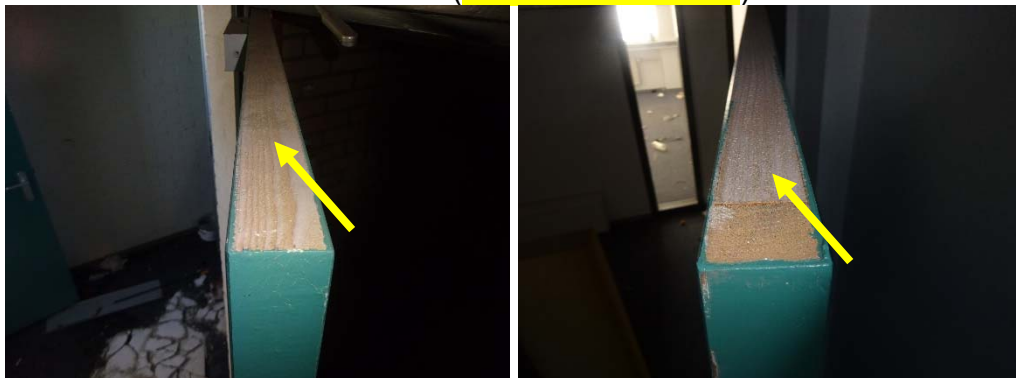
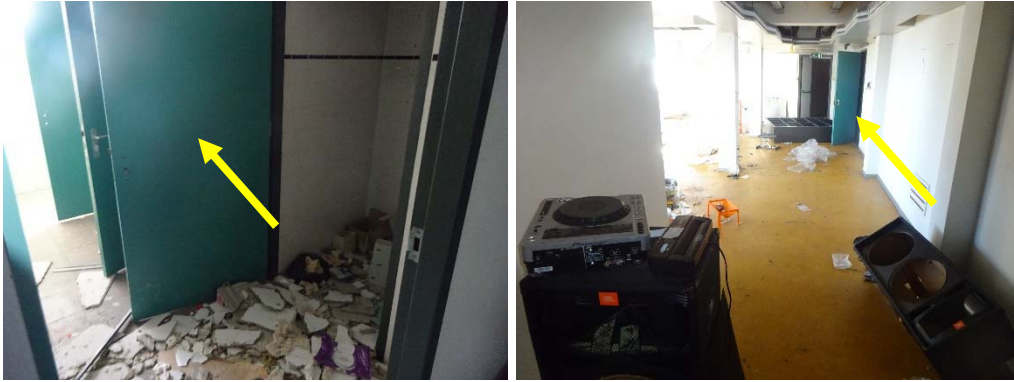
**Foto 8:** Nieuwe houten deuren (**niet asbestverdacht**)

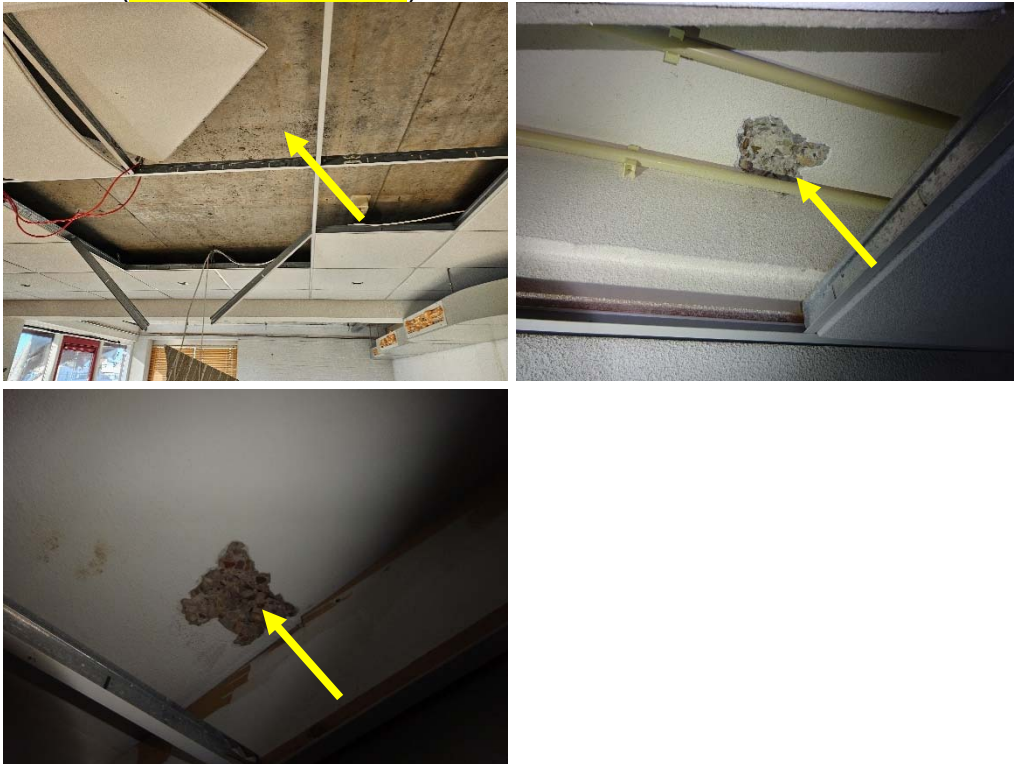
**Foto 9:** Plafonds zijn vervaardigd van beton en verlaagd met zachtboardplaten  
(niet asbestverdacht)

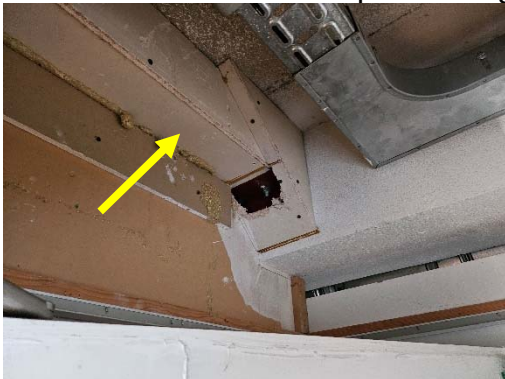
**Foto 10:** Houtwolcementplaten toegepast op diverse plaatsen (niet asbestverdacht)

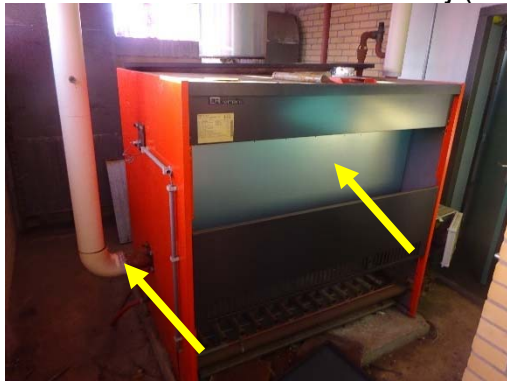
**Foto 11:** Nieuwe pakkingen (rood) tussen de flenzen in de Cv-ruimte. Cv-ketel in de Cv-ruimte is asbestvrij (deze is uit 1994) (niet asbestverdacht)

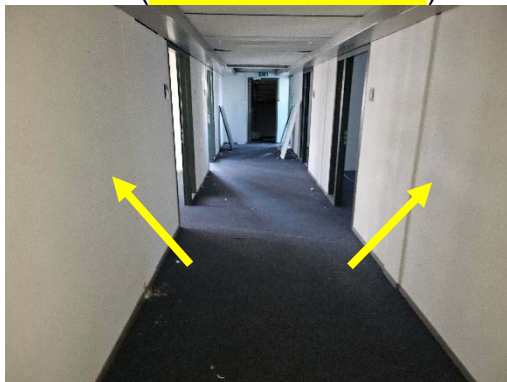
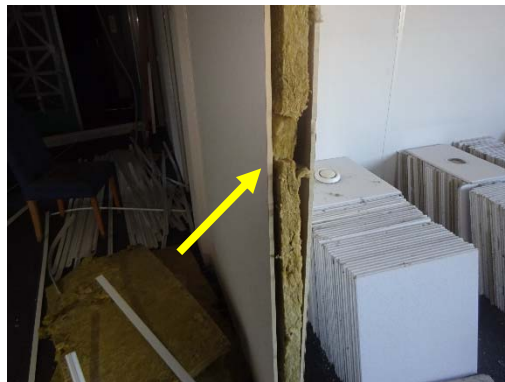
**Foto 12:** Tussenwanden op de verdiepingen zijn vervaardigd van gipsplaat (niet asbestverdacht)

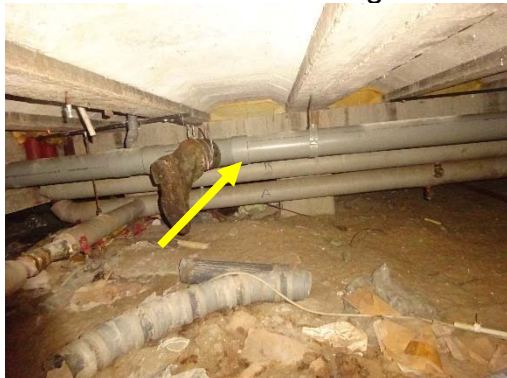
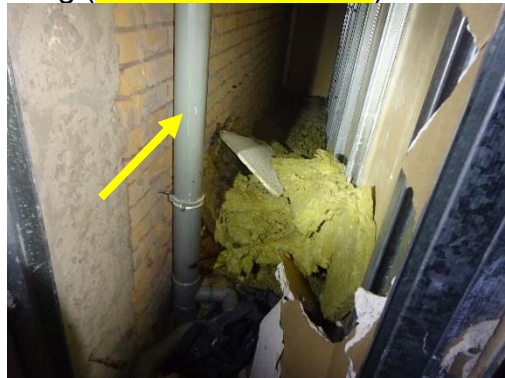
**Foto 13:** PVC standleidingen en riolering (niet asbestverdacht)

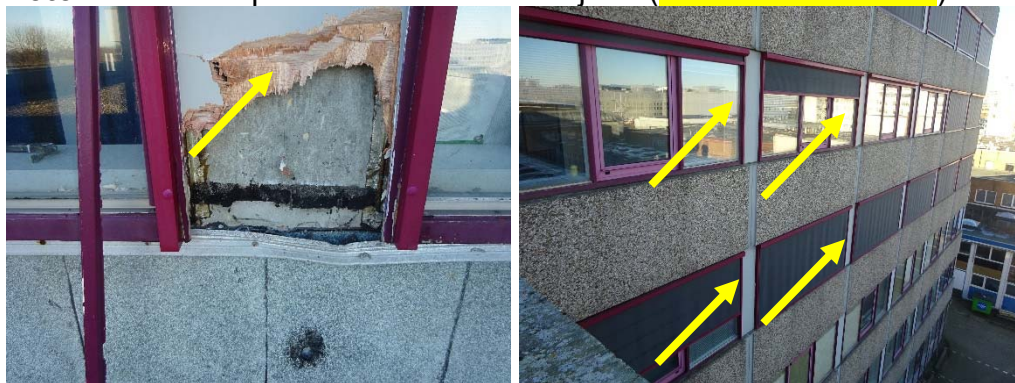
**Foto 14:** Houten panelen tussen de kozijnen (niet asbestverdacht)

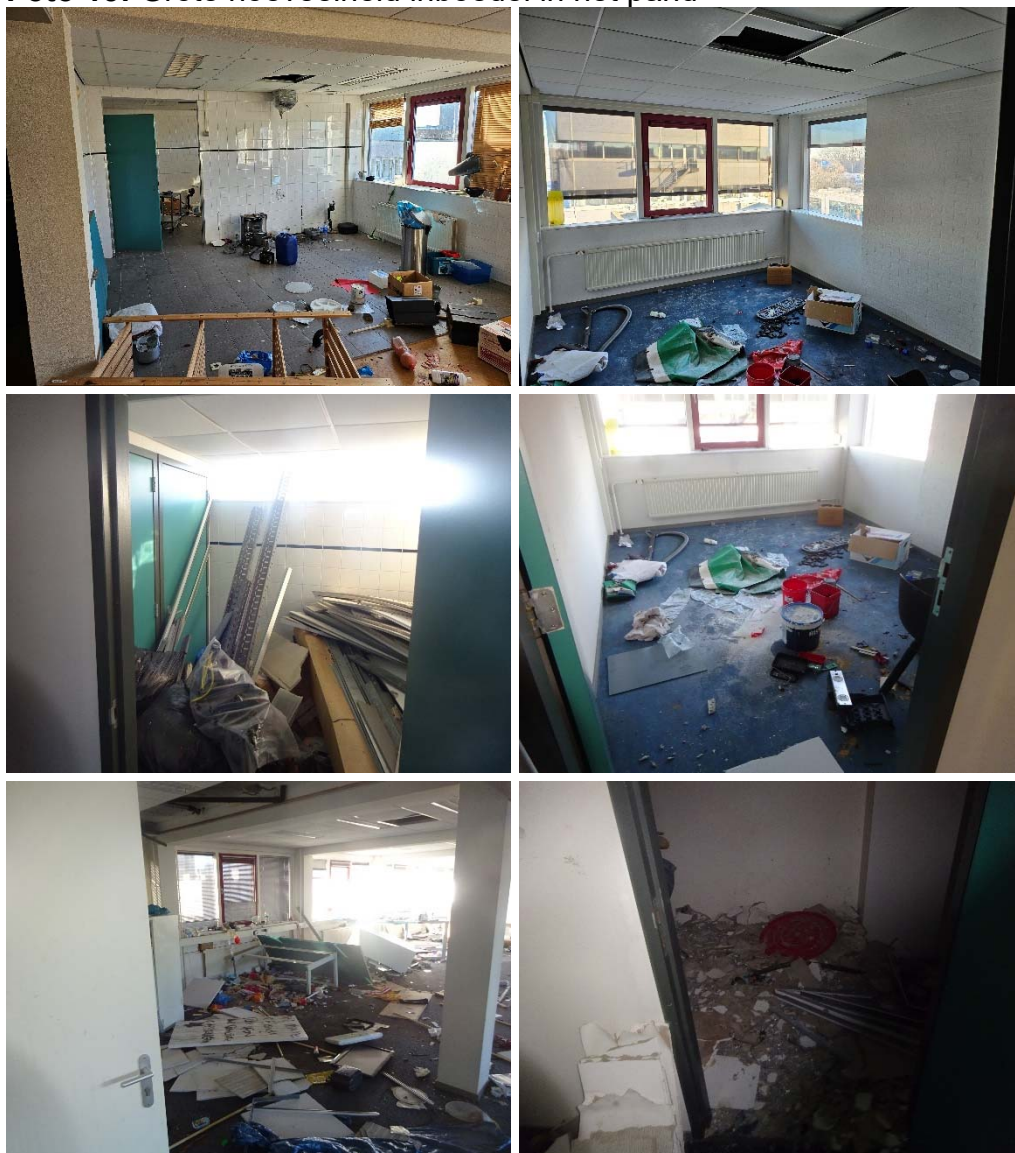
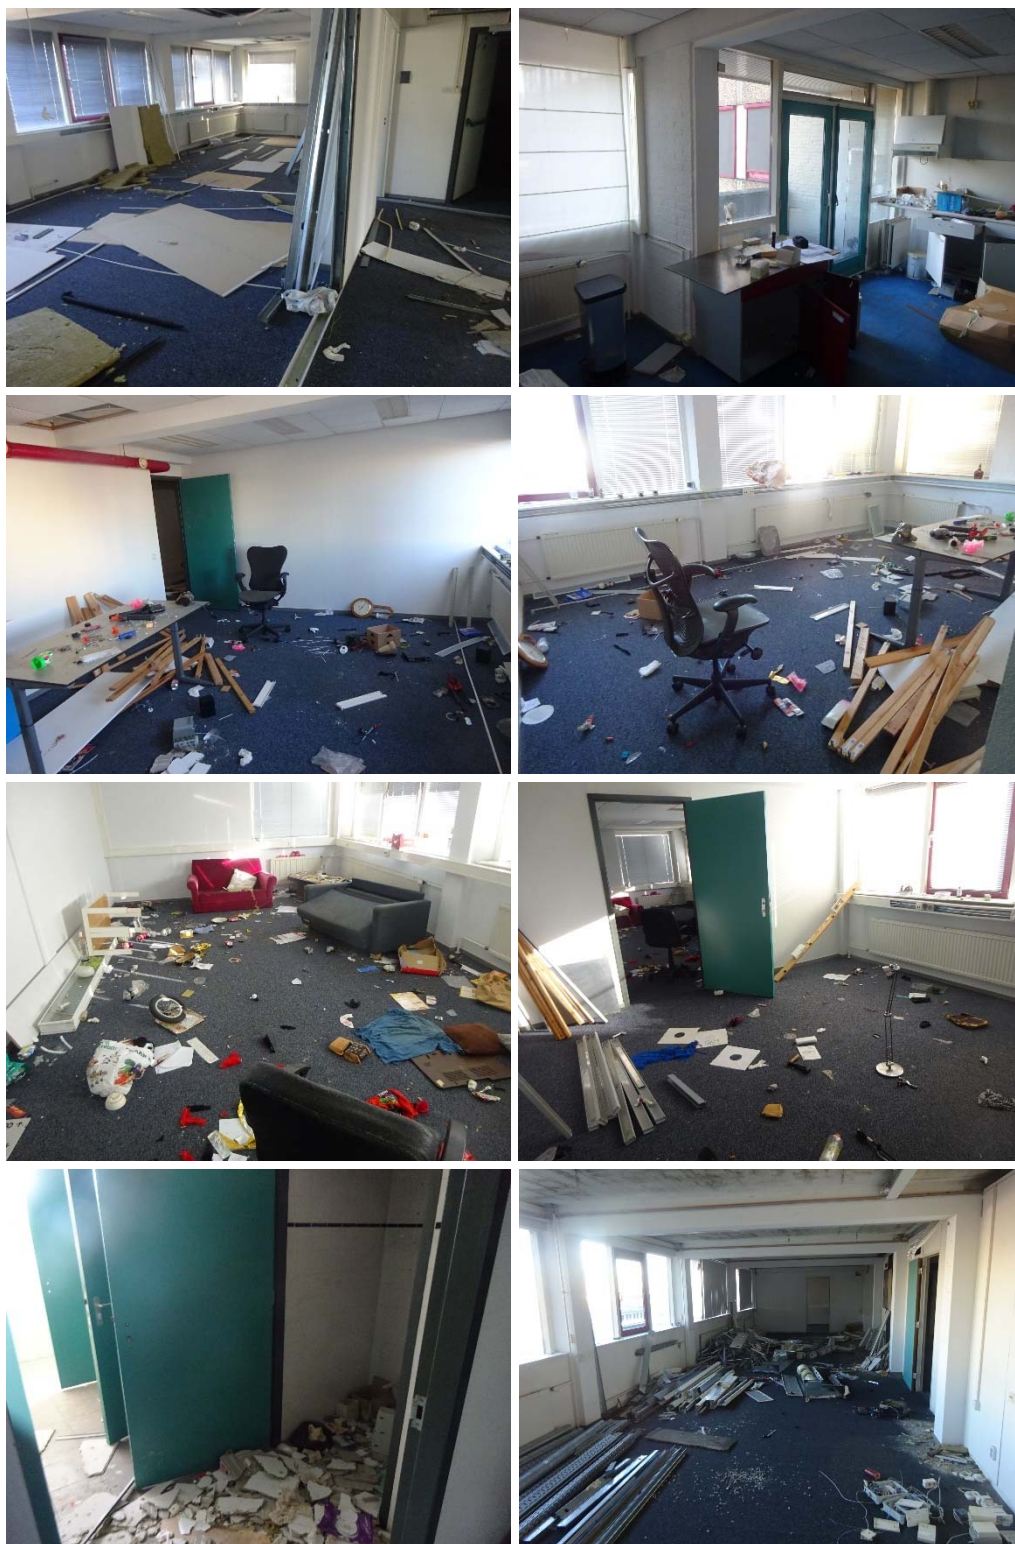
**Foto 15:** Grote hoeveelheid inboedel in het pand
