## RAPPORTAGE ASBESTINVENTARISATIE

### Aengwirderweg 284 te Tjalleberd

Het betreft een aanvullende inventarisatie van de voormalige obs 'De Streek' in eigendom van gemeente Heerenveen. Tijdens de inventarisatie in november vorig jaar zijn er diverse beperkingen ontstaan omdat de school toen nog volop in bedrijf was. Tijdens deze inspectie zijn de beperkingen met behulp van destructief handelen onderzocht en zijn de bevindingen in deze rapportage opgenomen. Het gebouw wordt binnenkort geheel gesloopt.

22-A-3800

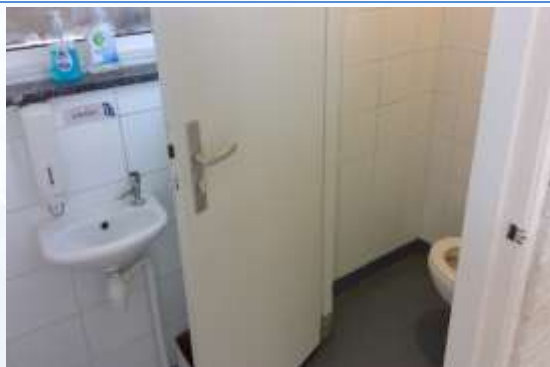
1 | Wandtegels toilet

| In de beide monsters van de lijm kon geen asbest worden aangetoond, verdere maatregelen zijn niet noodzakelijk. | |

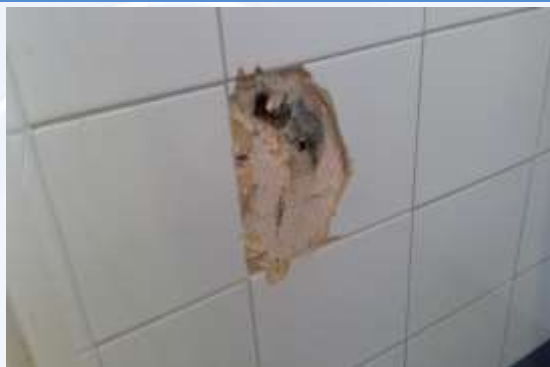
3 | Tegellijm wand

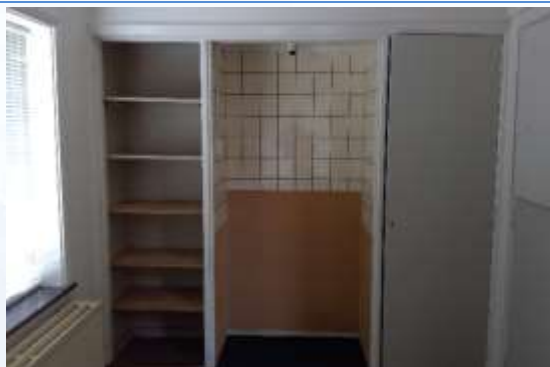
| In de beide monsters van de lijm kon geen asbest worden aangetoond, verdere maatregelen zijn niet noodzakelijk. | |

5 | Wandtegels tableau

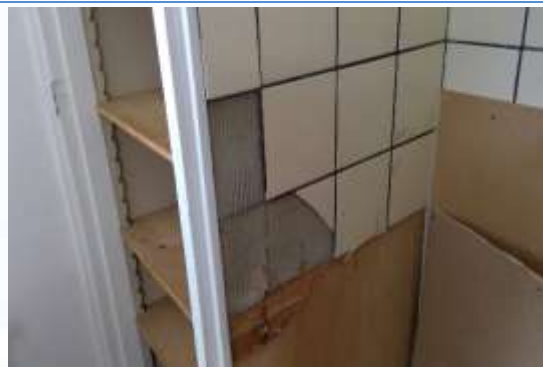
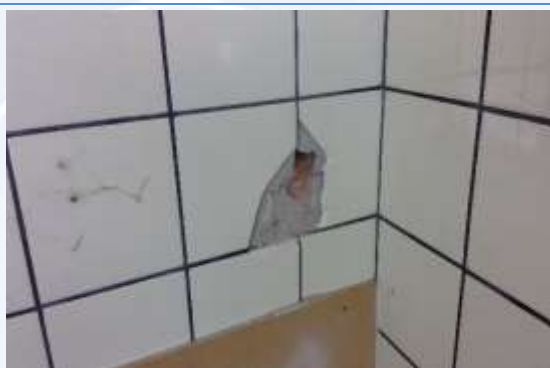
6 | Tegellijm wand

7 | Tegellijm wand

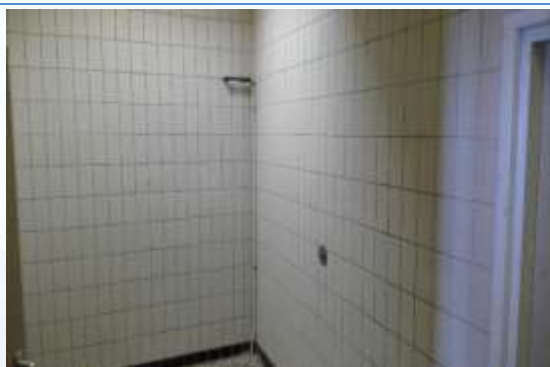
| In de beide monsters van de lijm kon geen asbest worden aangetoond, verdere maatregelen zijn niet noodzakelijk. | |

9 | Wandtegels in wasruimte

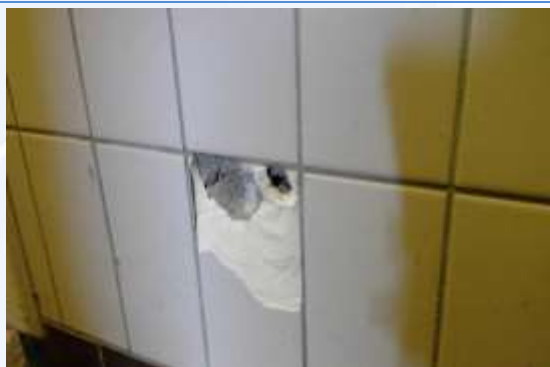
11 | Tegellijm wand

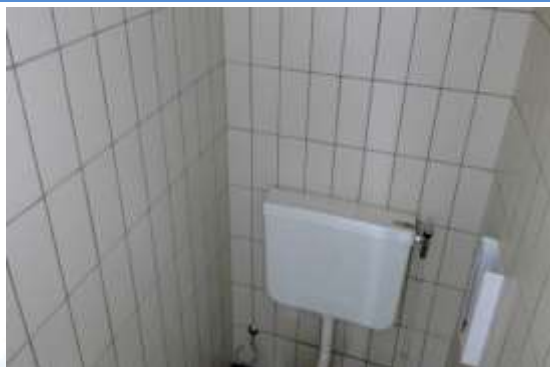
13 | Tegellijm wand

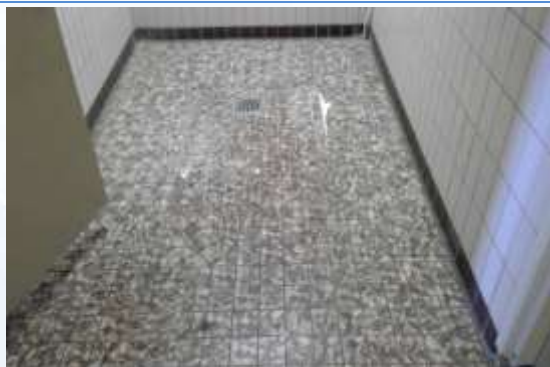
| In de beide monsters van de lijm kon geen asbest worden aangetoond, verdere maatregelen zijn niet noodzakelijk. | |

15 | Vloertegels in wasruimte

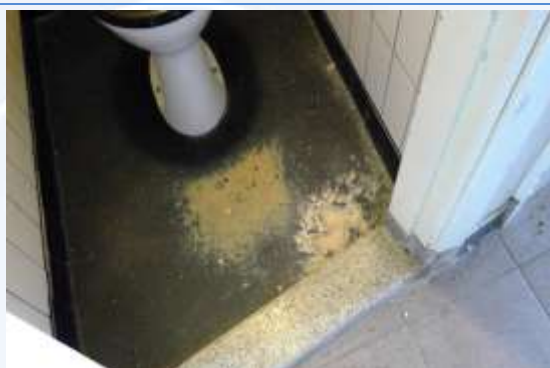
17 | Vloertegels in toilet

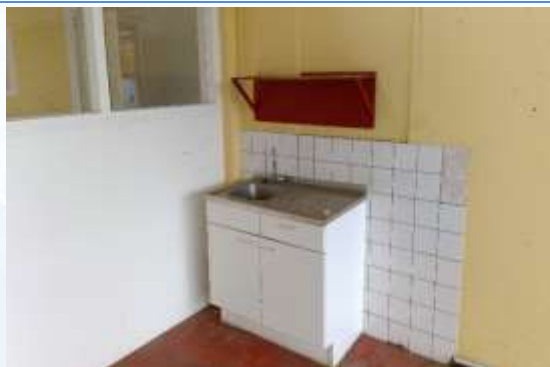
| In de beide monsters van de lijm kon geen asbest worden aangetoond, verdere maatregelen zijn niet noodzakelijk. | |

19 | Wandtegels in lokalen

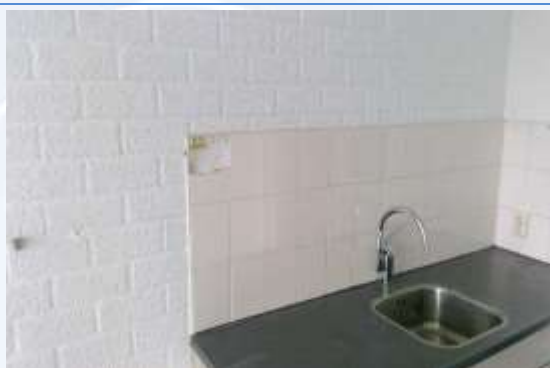
21 | Tegellijm wand

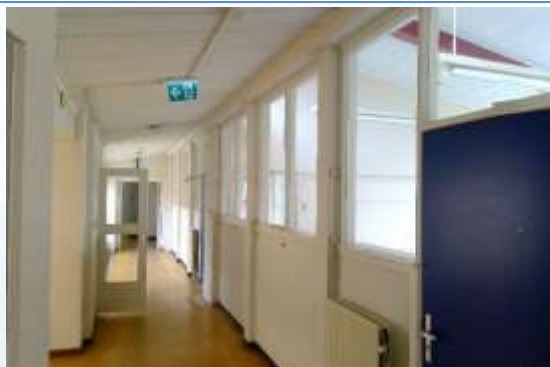
| In de beide monsters van de kit is geen asbest worden aangetoond, verdere maatregelen zijn niet noodzakelijk. | |

23 | Kozijnen in gang (lokalen)

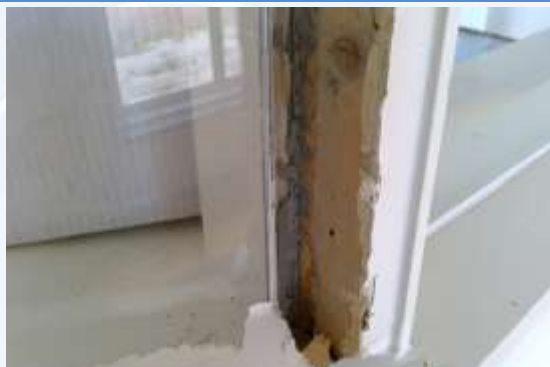
25 | Beglazingskit

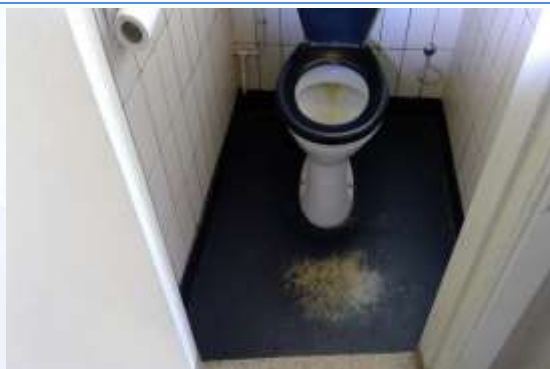
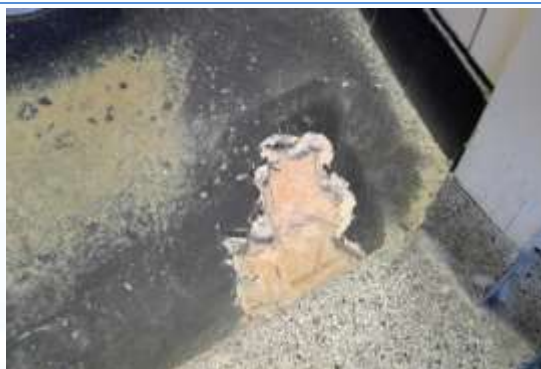
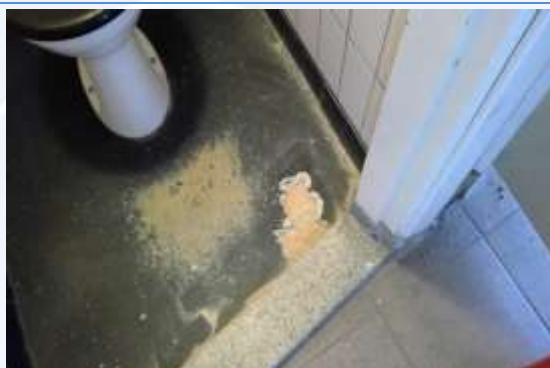
| Onder de 'nieuwe' vloer is een vezelplaat aangetroffen die op de originele betontegels is gelegd. In het materiaal is geen asbest aangetoond, verdere maatregelen zijn niet noodzakelijk. | |

27 | Vezelplaat

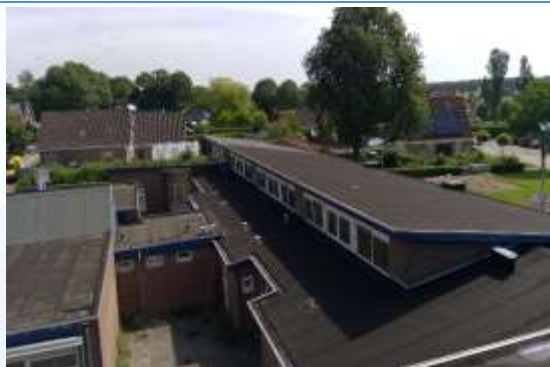
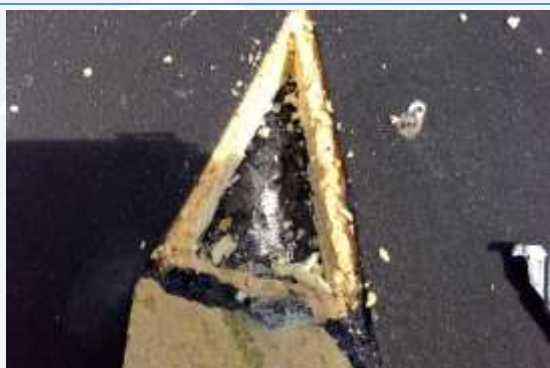
| In het materiaal is geen asbest aangetoond, verdere maatregelen zijn niet noodzakelijk. | |

31 | [Plat dak school](#)

33 | [Onderste laag bemonsterd](#)

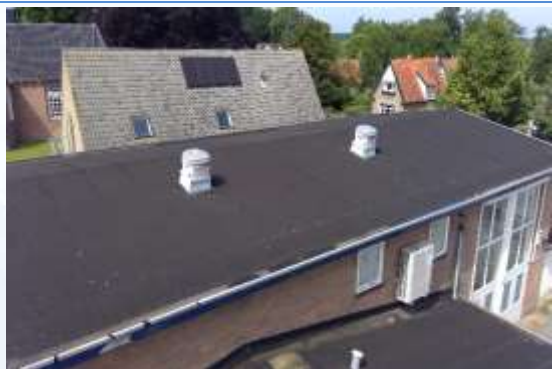
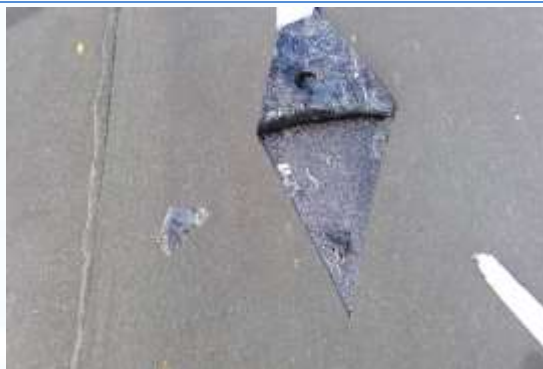
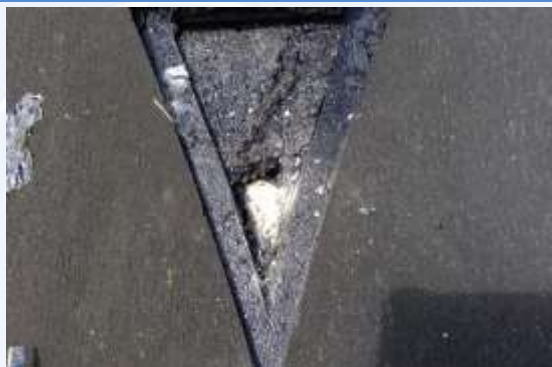
| In het materiaal is geen asbest aangetoond, verdere maatregelen zijn niet noodzakelijk. | |

35 | Plat dak gymzaal

36 | Dakbedekking

37 | Onderste laag bemonsterd

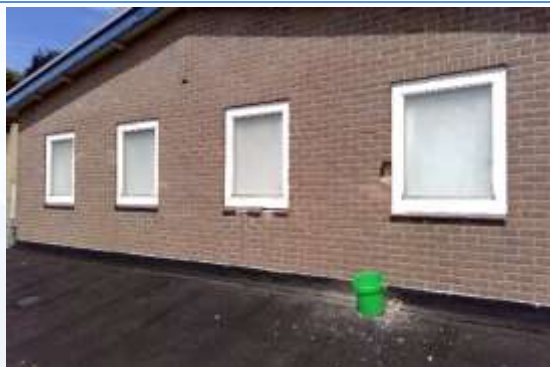
| | 10 | 11 | 12 |
|---|---|---|---|
| Soort asbest | CHR. 2 - 5 % | <b>Niet aantoonbaar</b> | CHR. 10 - 15 % |

| Naast de houten kozijnen in de gymzaal is spouwplaat van asbestcement ontdekt. Saneren voorafgaand aan de sloop. | |

39 | Houten kozijnen gymzaal

| | 10 | 11 | 12 |
|---|---|---|---|
| Urgentiebepaling | Voorafgaand aan de sloop | Niet van toepassing | Na sloop van de bovenbouw |

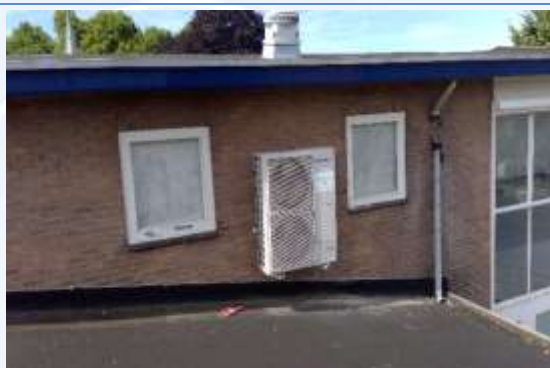
41 | Kozijnen in de zijgevel

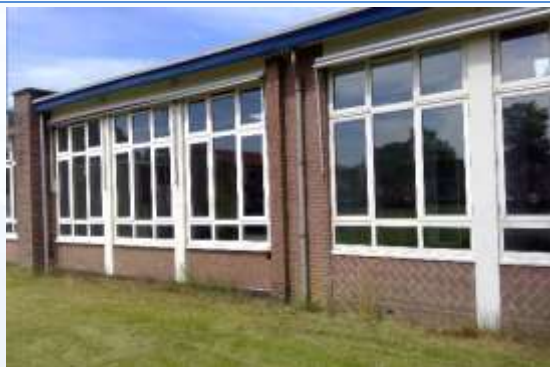
| In het materiaal is geen asbest aangetoond, verdere maatregelen zijn niet noodzakelijk. | |

43 | Aansluiting oud en nieuw

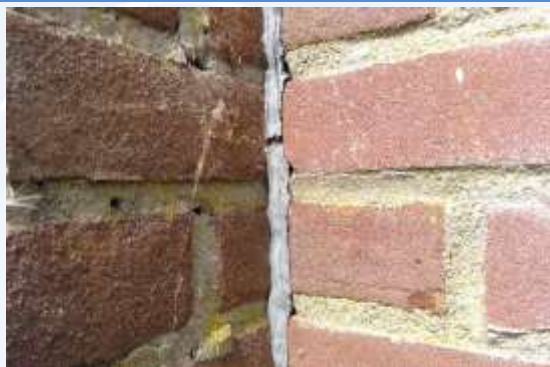
45 | Kit

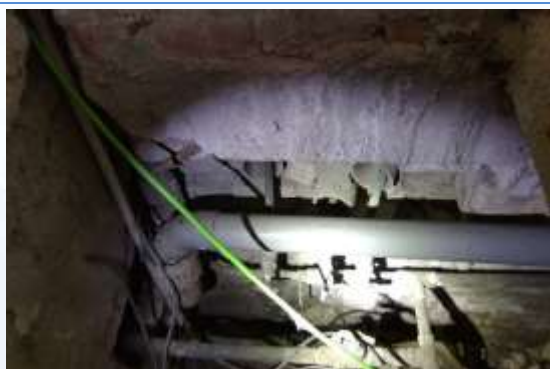
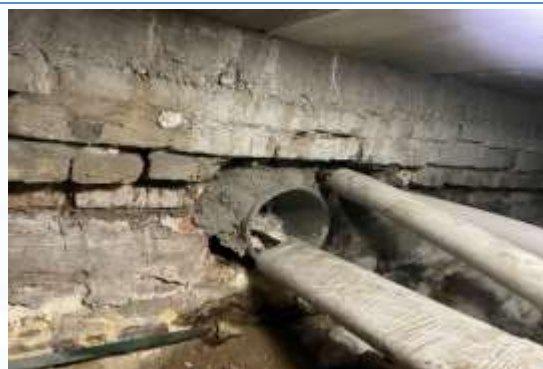
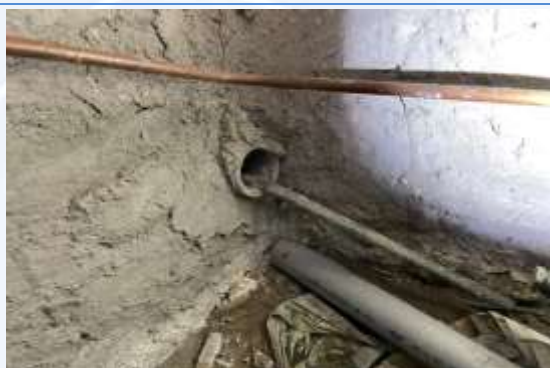
| In de kruipruimte zijn een tiental mantelbuizen ontdekt. Omdat er geen inspectie mogelijk is onder de gangvloer (zie ook blz. 35) is niet duidelijk of overmaats uitboren kan volstaan als verwijdermethode. Door de buizen ná sloop van de bovenbouw te saneren kan dit middels een buitensanering plaatsvinden. | |

47 | Mantelbuis

48 | Mantelbuis

49 | Mantelbuis

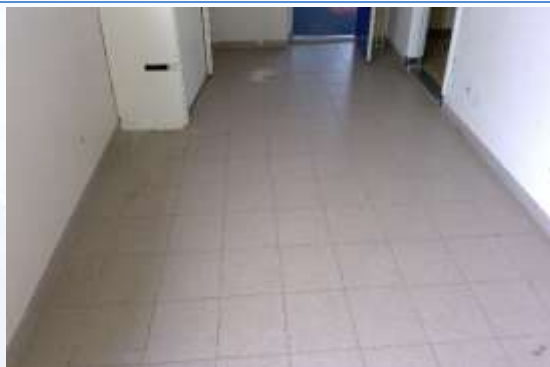
| | 13 | 14 | |
|---|---|---|--|
| Soort asbest | CHR. 0,1 - 2 % | <b>Niet aantoonbaar</b> | |

| Onder de plavuizen in de beide kleedruimtes is ook een asbesthoudende bitumenlijm laag ontdekt. Saneren voorafgaand aan de sloop. | |

51 | Kleedruimte

| | 13 | 14 | |
|---|---|---|--|
| Saneringsmethodiek | Containment | Niet van toepassing | |
| Urgentiebepaling | Voorafgaand aan sloop | Niet van toepassing | |

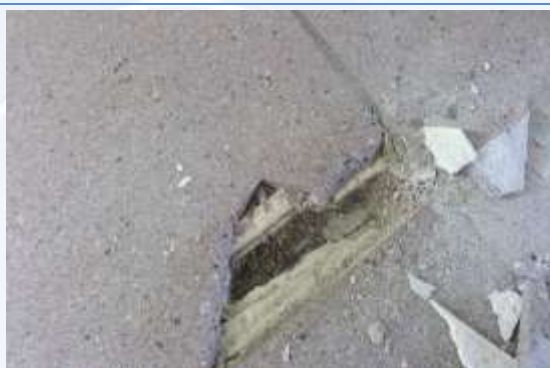
53 | Bitumenlijm laag

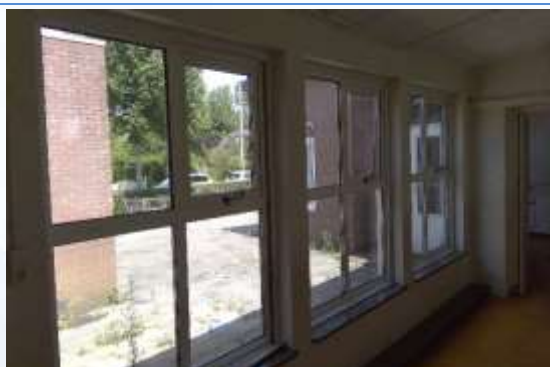
| In de beide monsters van de stopverf is geen asbest worden aangetoond, verdere maatregelen zijn niet noodzakelijk. | |

55 | Kunststof kozijnen in stalen stelkozijnen

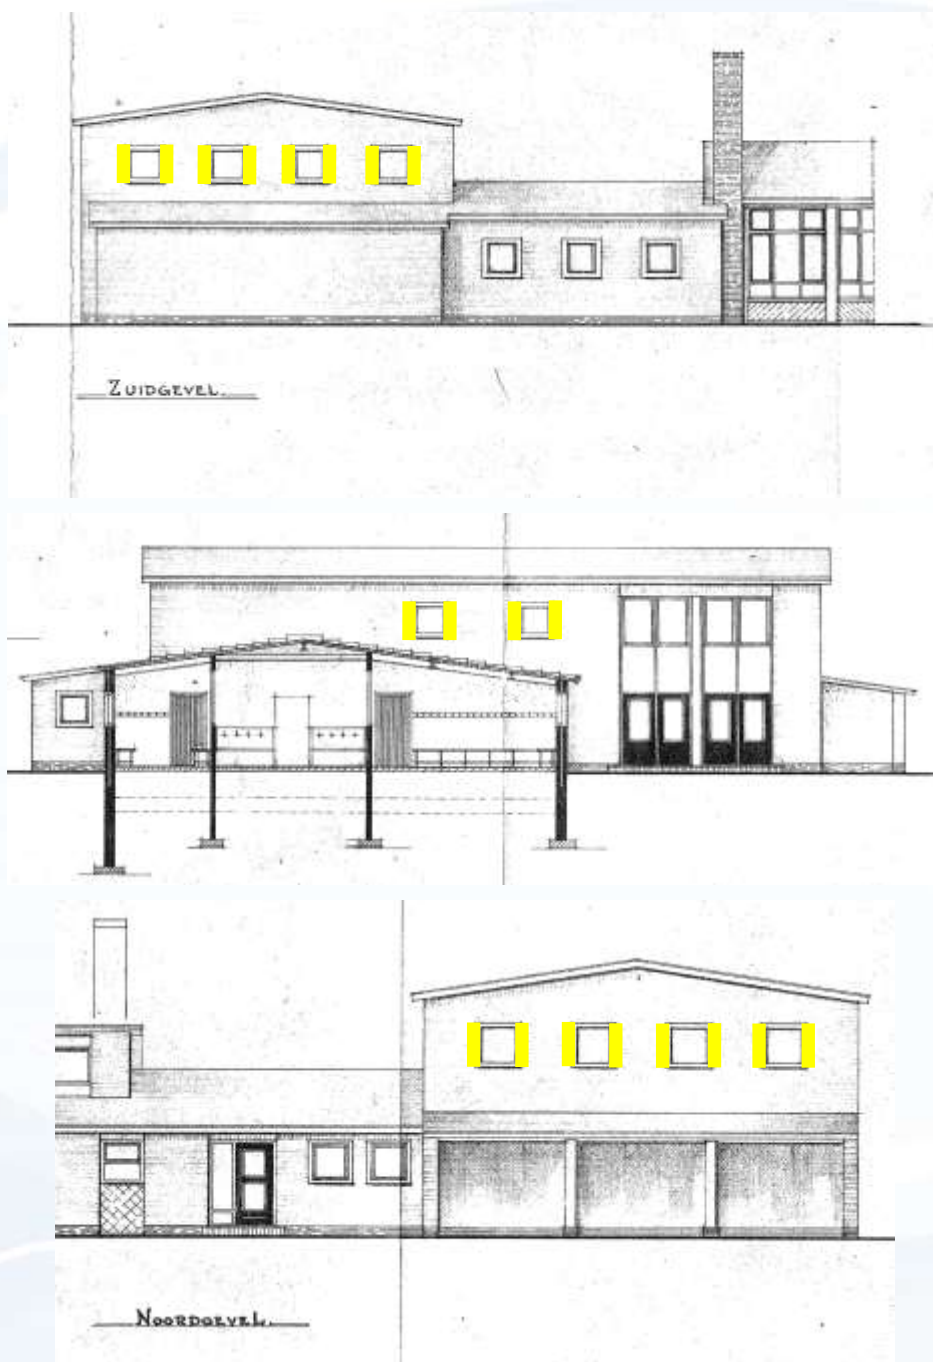
**Legenda van de noord-, zuid- en westgevel van de gymzaal**

Bron 10, Spouwplaat

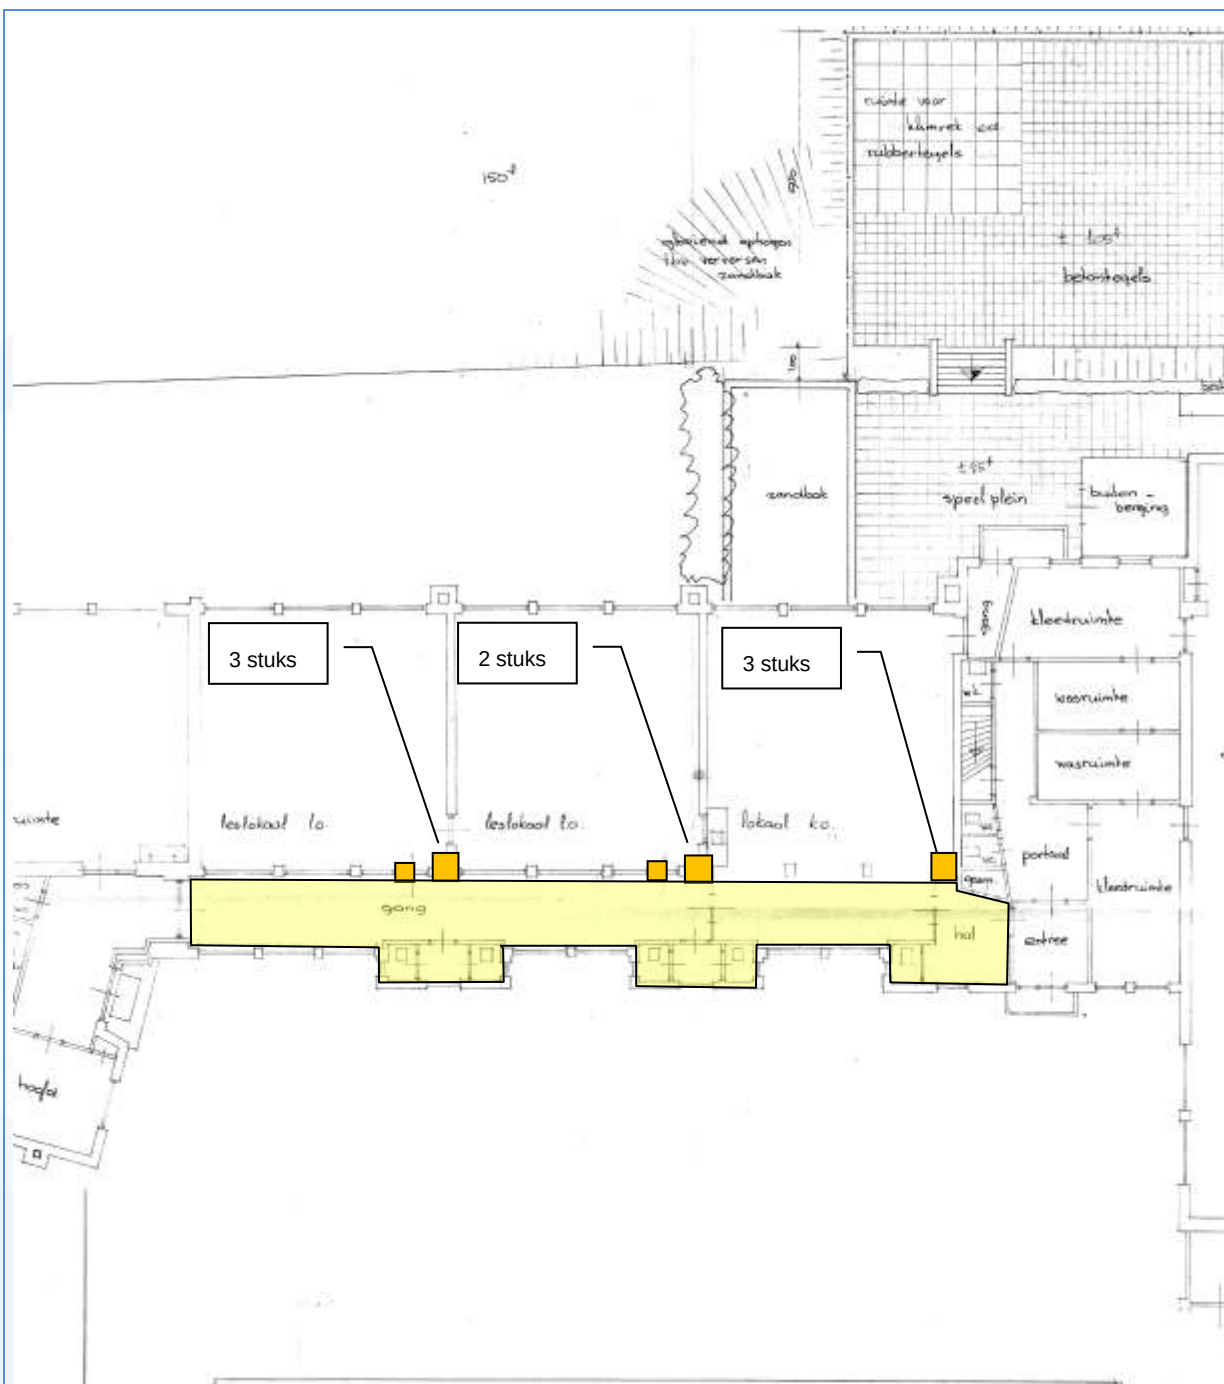
Bron 12, Mantelbuis

Niet bereikbare kruipruimte

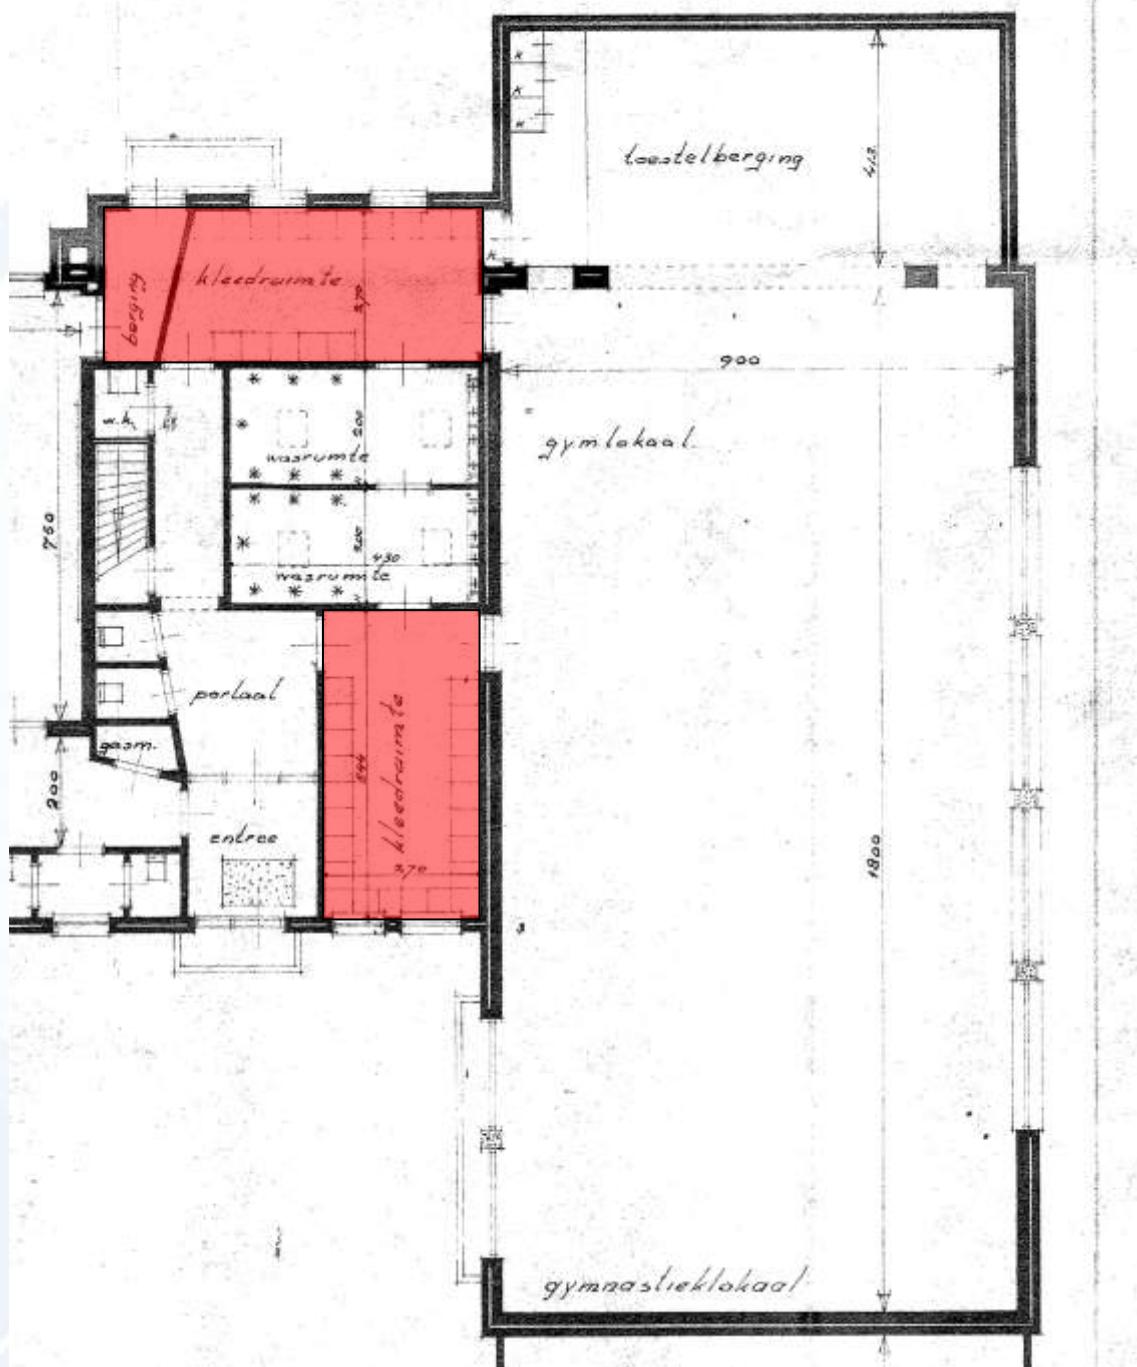
Bron 13, Bitumenlijm
