## ASBESTINVENTARISATIE

| Adres onderzoekslocatie: | Maasstraat 11 te Dordrecht, Biesbosch hal<br>Gebouw |
| Datum rapport | 12-12-2024 |
| Werkordernummer: | 24.24.10585 |

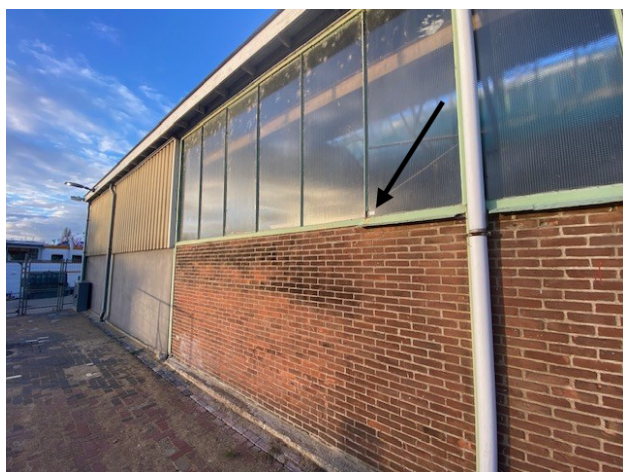
Monsternamen locatie M0901202

Na optische analyse bleek het materiaal geen asbestvezels te bevatten in een percentage boven de detectiegrens van 0,1% w/w.

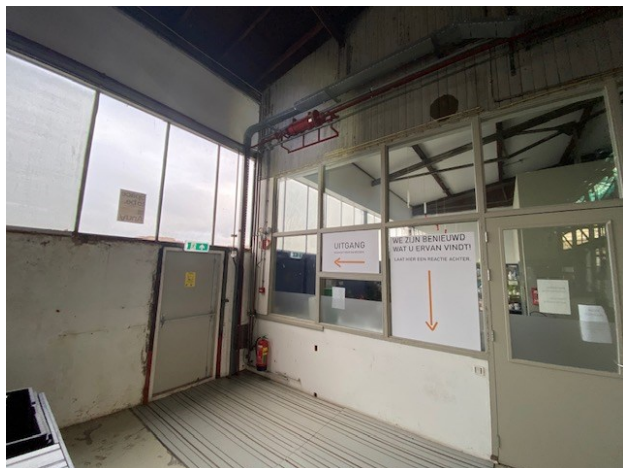
Overzichtsfoto

| Monstercode | Type | Ruimte | Analyserapportnummer | Analyseresultaten |
|---|---|---|---|---|
| 0901212 | M | Loods | AMM24-09611 | 15-30 w/w % CHR |

Risicoklasse 2 Optionele risicoklasse 1

Het materiaal is niet beschadigd en betreft een ingeklemde niet hechtgebonden toepassing. De kans op vezelemisatie uit het materiaal bij normaal gebruik van de ruimte is gering.

Indien de pakkingen in hun geheel verwijderd worden (bijvoorbeeld door het overmaats uitslijpen van de flensverbindingen) kan de sanering in risicoklasse 1 plaatsvinden.

Op korte termijn saneren is niet noodzakelijk, geadviseerd wordt het materiaal vóór sloop- of renovatiewerkzaamheden te saneren.
