INSPECTIERAPPORT

| Inspecteur: | Kaj Paulus | Naam: | Bieschboschhal |
| Datum foto's: | 24-9-2024 | Plaats: | Dordrecht |
| Rapportnummer: | 2024_118_RP_NL_NH_HRN | Eigenaar: | Gemeente Dordrecht |

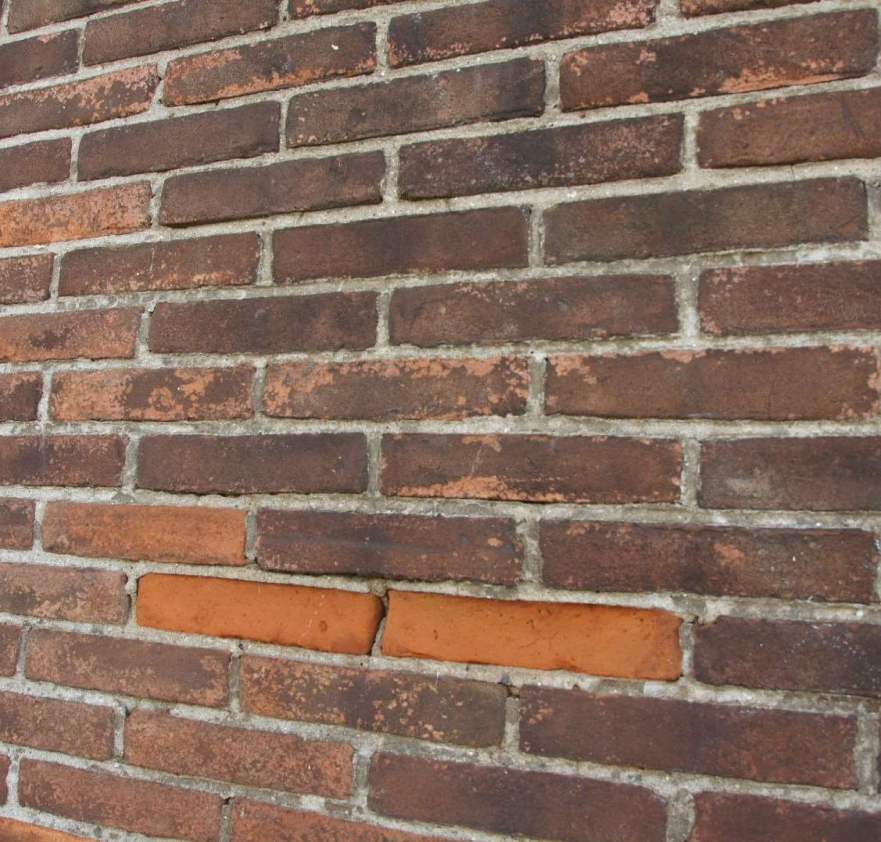
| Stabu | Item | Bouwdeel | Conditie | Urgentie | Toelichting | Voorstel herstelhandeling | |
|---|---|---|---|---|---|---|---|
| 22 | . | 1.2 Gevels | 4 | 7 | . De gevels bestaan uit bakstenen velden tussen kolommen en stalen ramen uit t-profielen en zijn in redelijke staat. Onderhoud noodzakelijk | veel koude bruggen door het<br>staal en heeft onderhoud nodig<br>her en der repareren en voegen<br>porreuze steen vervangen<br>reparatiewerkzaamheden<br>schoonmaken & inspecteren | |

Detail gevelmetselwerk, poreuze bakstenen

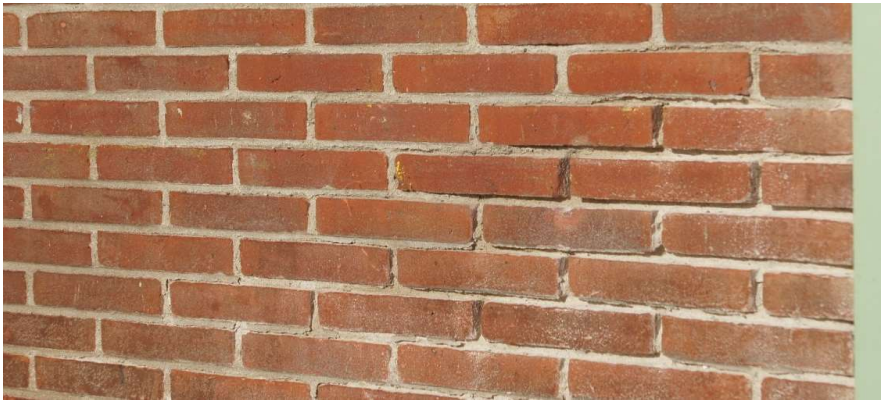
Boven, slecht voegwerk aan de zuidzijde

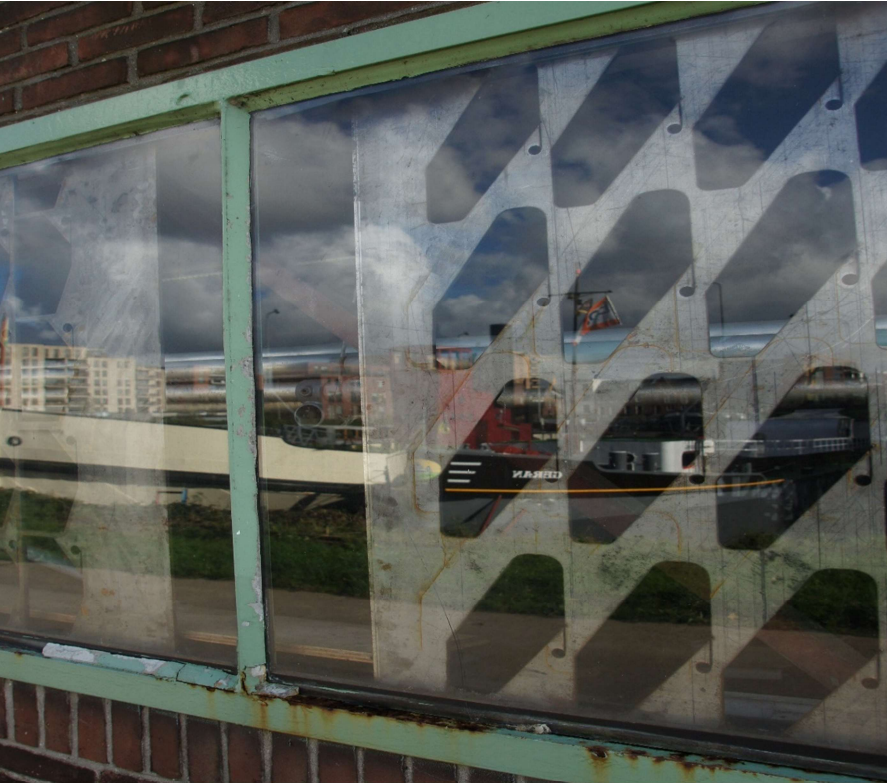
| Stabu | Item | Bouwdeel | Conditie | Urgentie | Toelichting | Voorstel herstelhandeling |
|---|---|---|---|---|---|---|
| 34 | . | Stopverfaansluiting | . | 5 | 7 | . |

Boven/ onder, kozijnen van T-profielen stopverf slecht. Onderdorpels slecht

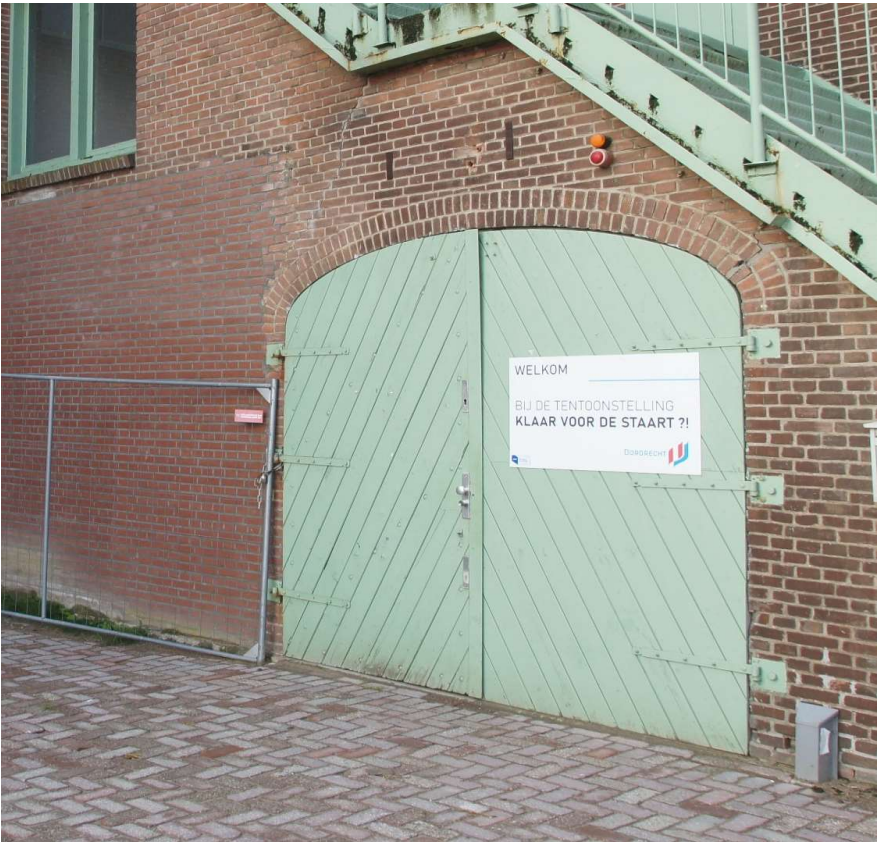
| Stabu | Item | Bouwdeel | Conditie | Urgentie | Toelichting | Voorstel herstelhandeling | |
|---|---|---|---|---|---|---|---|
| 30 | . | 1.5.2 Gietijzer / staal | V | 5 | 7 | . De houten poortdeur bij de ingang neemt aan de onderzijde vocht op | vervangen door nieuwe hard-<br>houten deuren. Div. afdekprofielen<br>bij kozijnen plaatsen om vocht<br>weg te voeren. Lood bijv. |

Boven, houten poortdeuren. Linkerpoortdeur onderkant slecht door optrekkend vocht

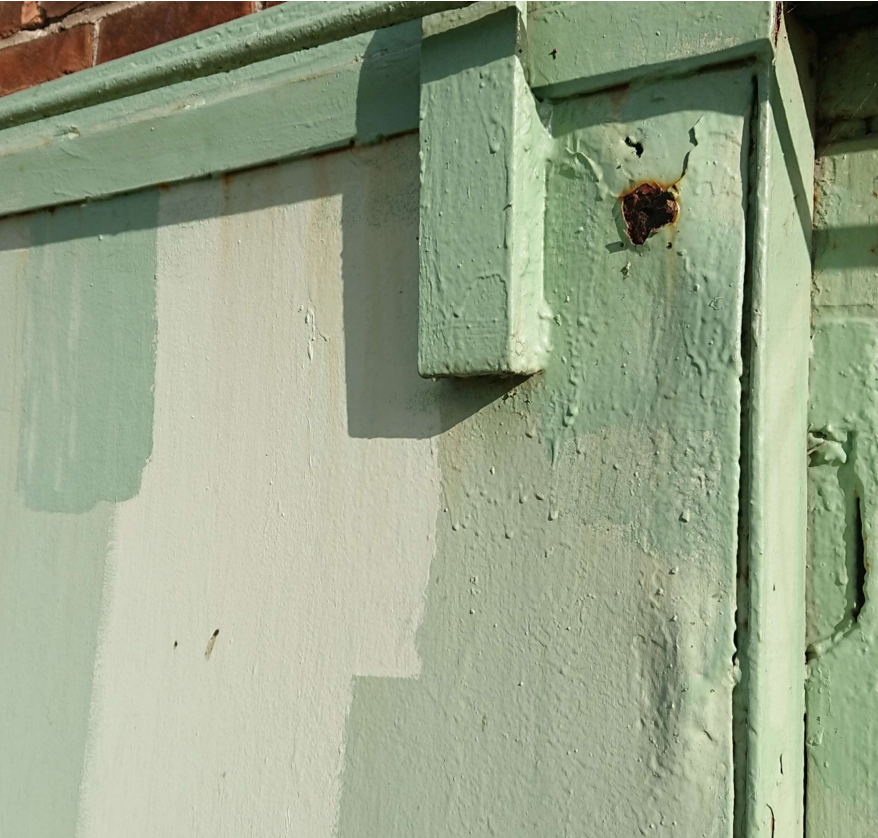
Boven, stalen schuifdeur westgevel ter hoogte as 5. Bovendeel buiten opgeroest

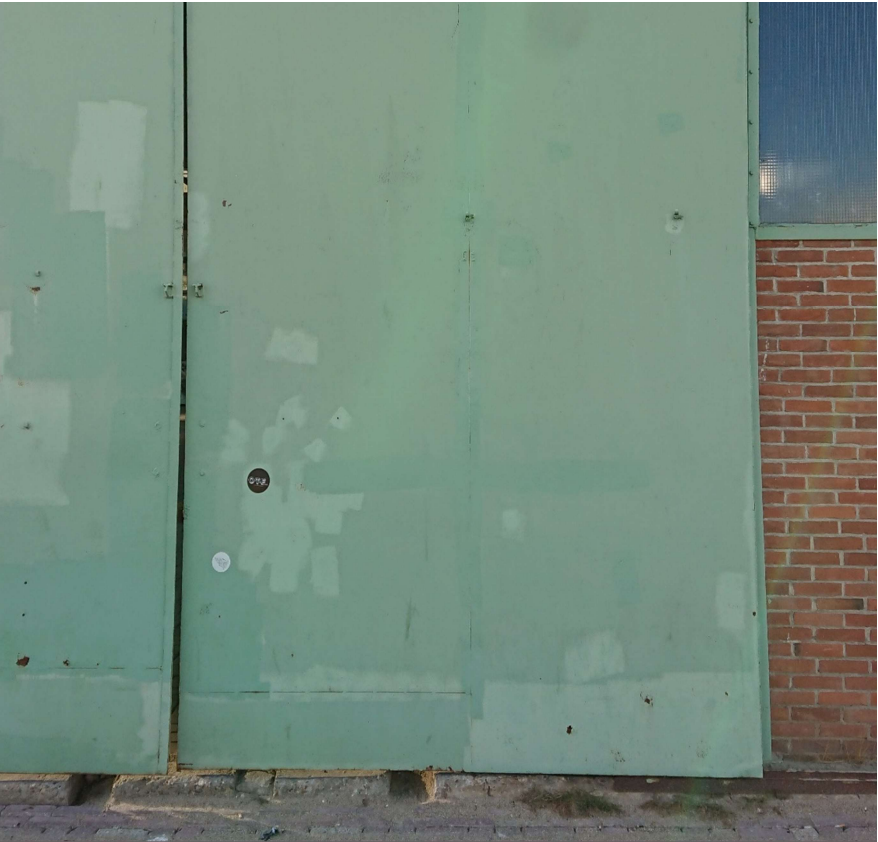
Boven, stalen schuifdeur westgevel ter hoogte as 5. Onderdeel laat los en roest

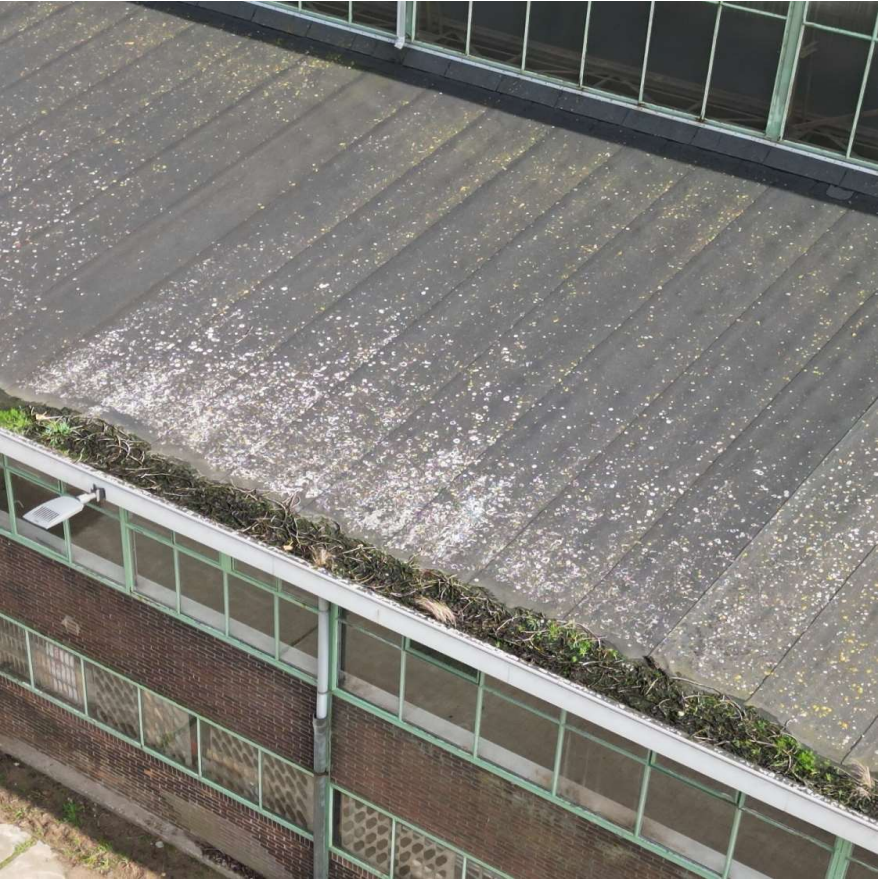
| Stabu | Item | Bouwdeel | Conditie | Urgentie | Toelichting | Voorstel herstelhandeling |
|---|---|---|---|---|---|---|
| 24 | . | ° 2.4 Goten en hemelwaterafvoeren | 6 | 7 | I De goten zijn met het dak meebeplakt en lijken aan de oostzijde onvol- | I afwatering controleren |
| 24 | . | . 2.4.1 Goten | 6 | 7 | doende af te wateren. Aan de westzijde ter hoogte van de toiletten bij | begroeing/ nestmateriaal weg |
| 24 | . | . Type goot (mast-bakgoot) | 6 | 7 | de oude kantine is er onder de goot vogeloverlast in de ventilatiekanalen | halen, schoonmaken. |

Boven, verstopping goot cq nestmateriaal westzijde

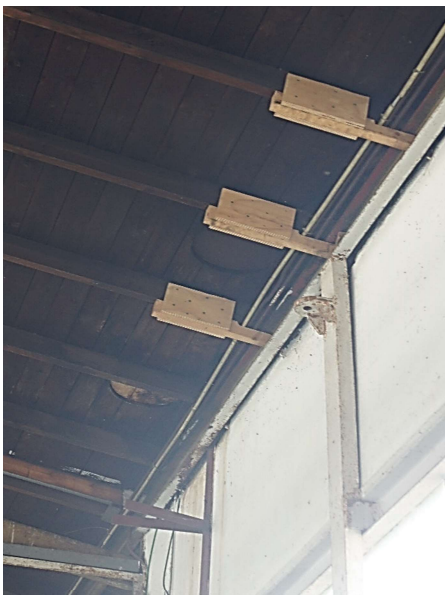
Boven links; kantoorruimten, rechts; spanten opgedikt stramien 7 west

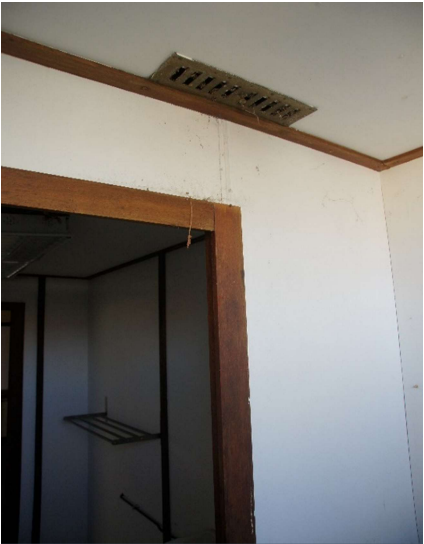
| Stabu | Item | Bouwdeel | Conditie | Urgentie | Toelichting | Voorstel herstelhandeling |
|---|---|---|---|---|---|---|
| 0 | . | 4.6 Vogels / vleermuizen | . | 4 | 7 | Er zijn diverse vogelnesten onder het dak en in de dakgoten gesignaleerd |

Boven, vogelschade ventilatiekanaal bij het toilet van de oude kantine

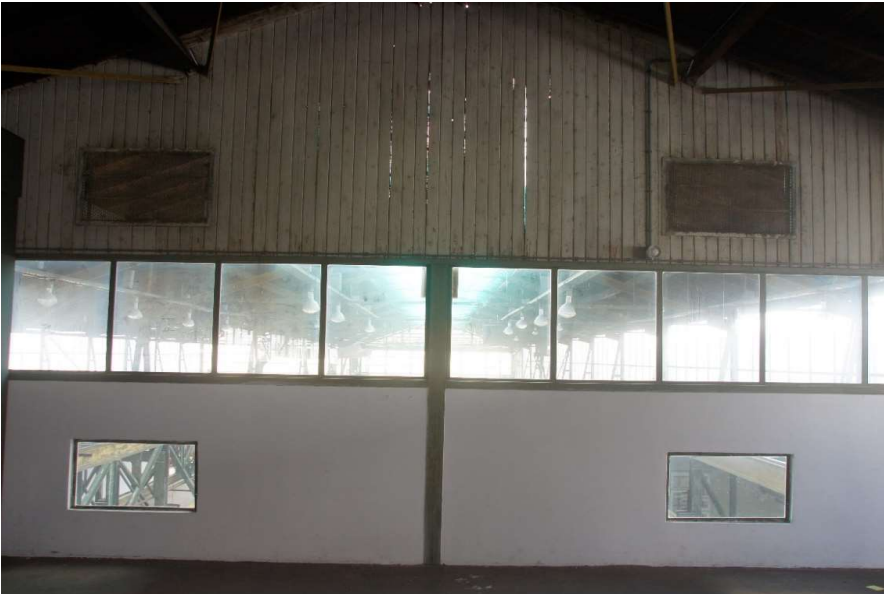
| Stabu | Item | Bouwdeel | Conditie | Urgentie | Toelichting | Voorstel herstelhandeling |
|---|---|---|---|---|---|---|
| 24 | . | ° 3.2.1 Dragende constructies | 3 | 7 | De vloeren zijn over de stalen draagconstructies aangebracht. Hier en daar | uitkragende vloer isoleren en brand |
| 24 | . | . Beton | . | . | De dragers zijn niet brandwerend uitgevoerd, hier is aandacht voor nodig. | . |

Boven, uitkragend deel kantoren in de hal

| Stabu | Item | Bouwdeel | Conditie | Urgentie | Toelichting | Voorstel herstelhandeling |
|---|---|---|---|---|---|---|
| 24 | . | . | 5 | 7 | is er kleine roestvorming te zien, niets ernstigs. Na-isoleren is een optie. | -werend maken |
| 24 | . | . IJzer | 4 | 7 | begane grondvloer opnieuw stabiliseren en aanleggen | brandw. coaten of inpakken |

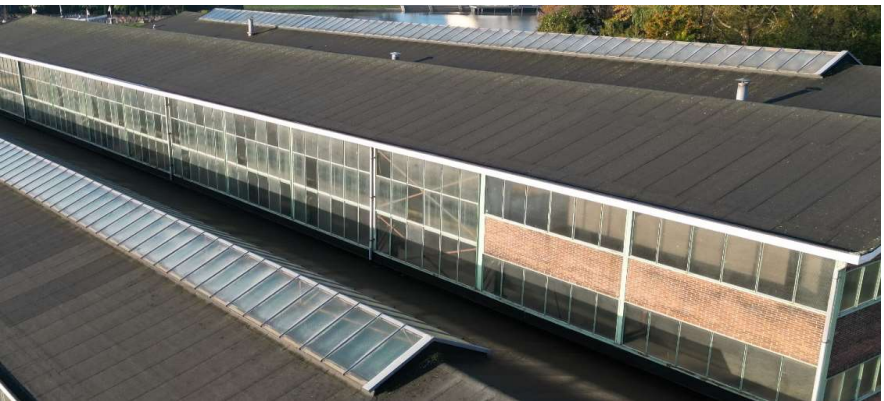
| Stabu | Item | Bouwdeel | Conditie | Urgentie | Toelichting | Voorstel herstelhandeling |
|---|---|---|---|---|---|---|
| 30 | . | . 2.5.3 Dakramen | 3 | 6 | In de hal zijn er op nokhoogte twee zadeldak lichtstraten van staal. | gedateerd en vervangen om |

Boven, de lichtstraten en onder de stalen vluchttrap.

| Stabu | Item | Bouwdeel | Conditie | Urgentie | Toelichting | Voorstel herstelhandeling |
|---|---|---|---|---|---|---|
| 30 | . | . 2.5.4 Luiken | V | . | . | veiligheidsredenen. |

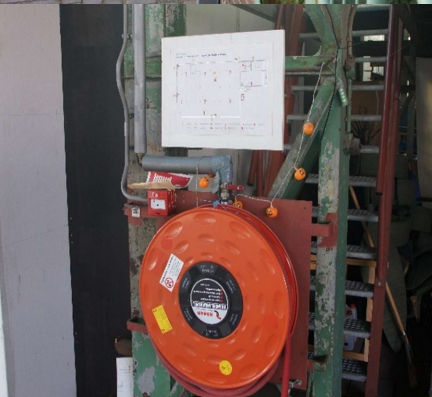
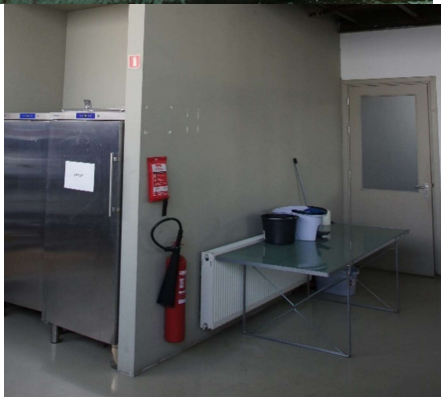
Boven links; ontruimingsplan en haspel, rechts de kantine; ontruimingsplan ontbreekt
