## ONDERZOEKSRAPPORT ZWARE METALEN IN VERF

Onderzoek Chroom-6, zware metalen in coating- en/of verflagen.

| Locatie: | Maasstraat 11 te Dordrecht<br>Biesboschhal |
| Datum rapport | 16-12-2024 |

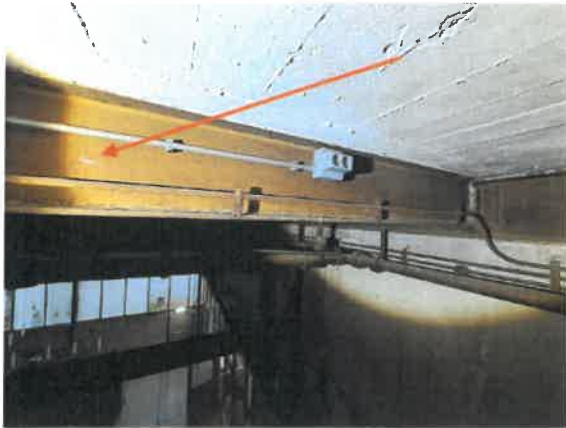
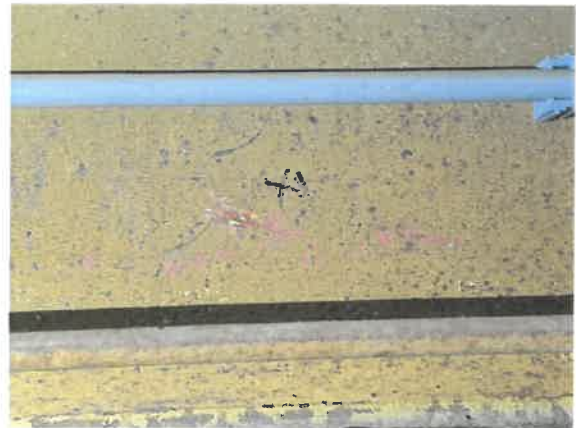
| Meetpunt | Meetlocatie | Ondergrond | Aantal verflagen | Toplaag | Primerlaag |
|---|---|---|---|---|---|
| X1 | Dakconstructie, balk | Staal | 2 | Geel | Roodbruin |

| Meetpunt | Chroom (Cr) | Lood (Pb) | Zink (Zn) | Koper (Cu) | Sneltest | Teerhoudend |
|---|---|---|---|---|---|---|
| X1 | +++ | ++ | +++ | + | Ja | Nee |

Uit het onderzoek op locatie met de HXRF + sneltest is chroom-6 in de coating aangetoond.

Op basis van het gehalte chroom-6/lood in de coating is het aannemelijk dat bij bewerken van de coating de grenswaarde in de lucht wordt overschreden.

Het is daarom noodzakelijk om aanvullende beschermingsmaatregelen te nemen. Denk daarbij aan (verdere) beperking van stofproductie en gebruik van PBM's.

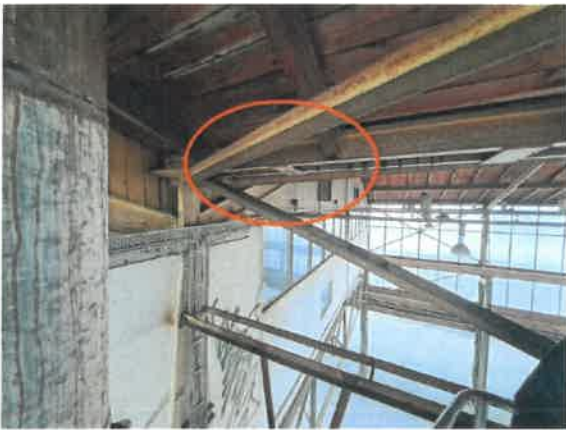
X2-5

| Meetpunt | Meetlocatie | Ondergrond | Aantal verflagen | Toplaag | Primerlaag |
|---|---|---|---|---|---|
| X2 | Dakconstructie, Vakwerk | Staal | 2 | Geel | Roodbruin |

| Meetpunt | Chroom (Cr) | Lood (Pb) | Zink (Zn) | Koper (Cu) | Sneltest | Teerhoudend |
|---|---|---|---|---|---|---|
| X2 | ++ | ++ | +++ | - | Ja | Nee |

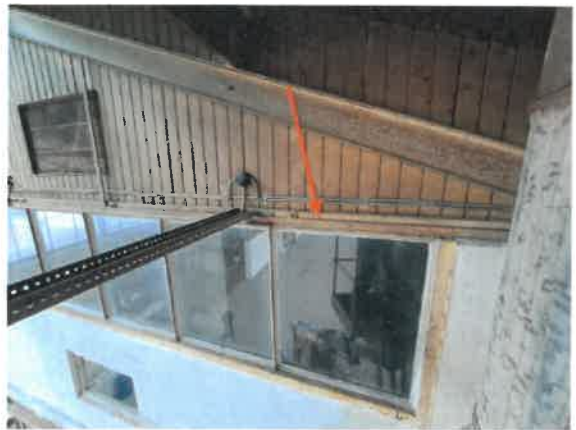
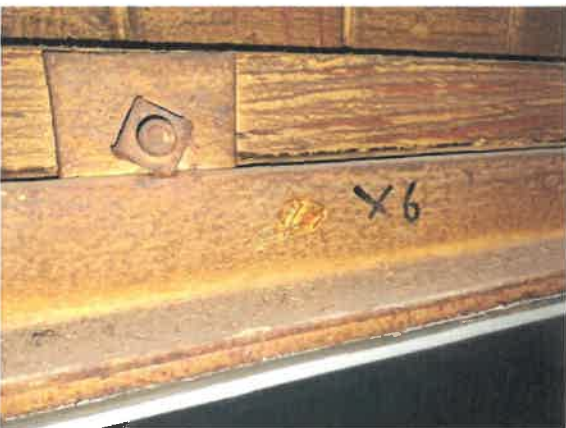
| Meetpunt | Meetlocatie | Ondergrond | Aantal verflagen | Toplaag | Primerlaag |
|---|---|---|---|---|---|
| X6 | Dakconstructie, raamkozijn etage | Staal | 2 | Geel | Roodbruin |

| Meetpunt | Chroom (Cr) | Lood (Pb) | Zink (Zn) | Koper (Cu) | Sneltest | Teerhoudend |
|---|---|---|---|---|---|---|
| X6 | ++ | +++ | +++ | + | Ja | Nee |

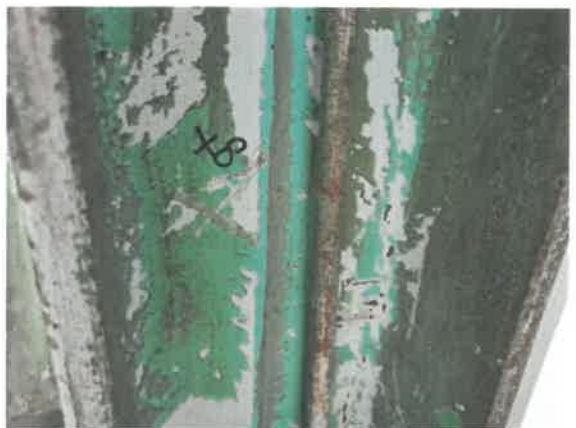
| Meetpunt | Meetlocatie | Ondergrond | Aantal verflagen | Toplaag | Primerlaag |
|---|---|---|---|---|---|
| X8 | Dakconstructie, Staander | Staal | 4 grijs groen | Groen | Roodbruin |

| Meetpunt | Chroom (Cr) | Lood (Pb) | Zink (Zn) | Koper (Cu) | Sneltest | Teerhoudend |
|---|---|---|---|---|---|---|
| X8 | ++ | +++ | +++ | + | Ja | Nee |

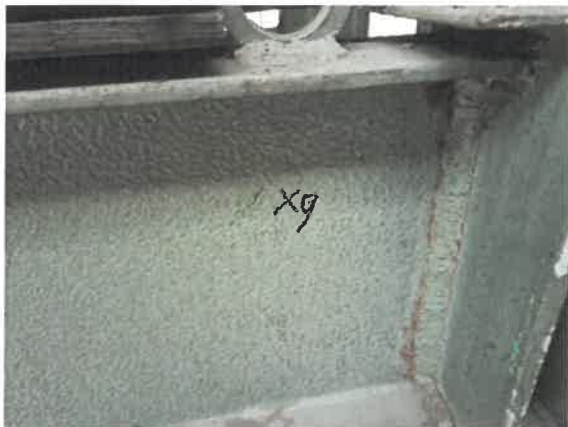
| Meetpunt | Meetlocatie | Ondergrond | Aantal verflagen | Toplaag | Primerlaag |
|---|---|---|---|---|---|
| X9 | Dakconstructie, dwarsbalk bordes | Staal | 2 | Groen | Roodbruin |

| Meetpunt | Chroom (Cr) | Lood (Pb) | Zink (Zn) | Koper (Cu) | Sneltest | Teerhoudend |
|---|---|---|---|---|---|---|
| X9 | +++ | +++ | ++ | ++ | Ja | Nee |

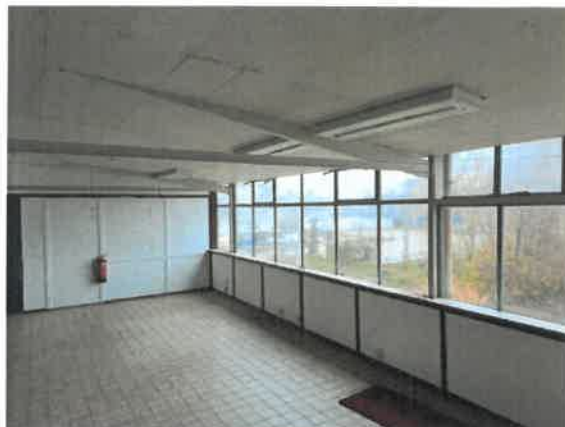
X14 en 16

| Meetpunt | Meetlocatie | Ondergrond | Aantal verflagen | Toplaag | Primerlaag |
|---|---|---|---|---|---|
| X14 | Kantoor 1e etage, constructiestaaner | Staal | 3 geel | Grijs | Oranje |
| X16 | Kantoor 1e etage, vakwerkconstructie dak | Staal | 3 geel | Grijs | Oranje |

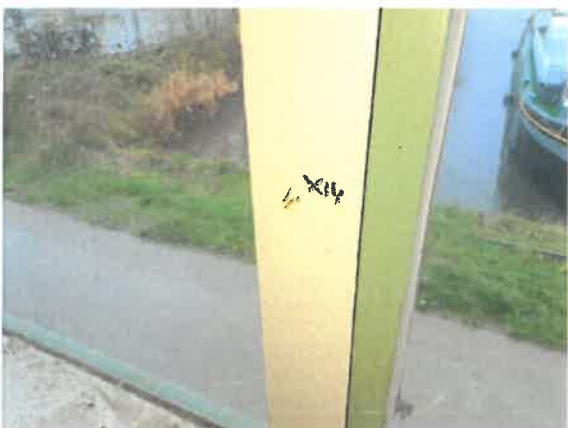
| Meetpunt | Chroom (Cr) | Lood (Pb) | Zink (Zn) | Koper (Cu) | Sneltest | Teerhoudend |
|---|---|---|---|---|---|---|
| X14 | ++ | +++ | +++ | + | Ja | Nee |

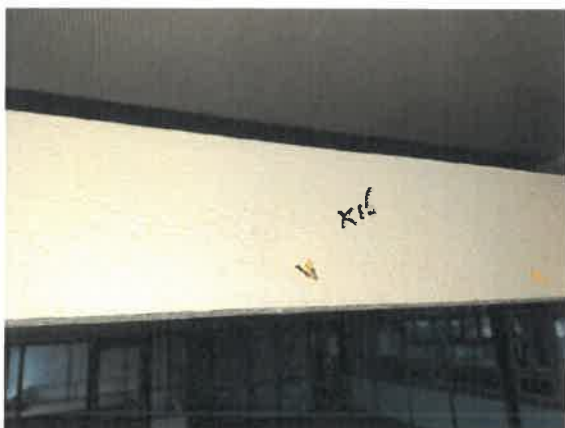
| Meetpunt | Chroom (Cr) | Lood (Pb) | Zink (Zn) | Koper (Cu) | Sneltest | Teerhoudend |
|---|---|---|---|---|---|---|
| X16 | ++ | +++ | +++ | - | Ja | Nee |

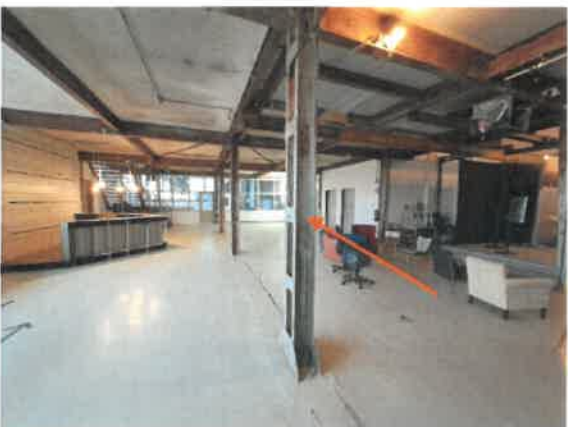
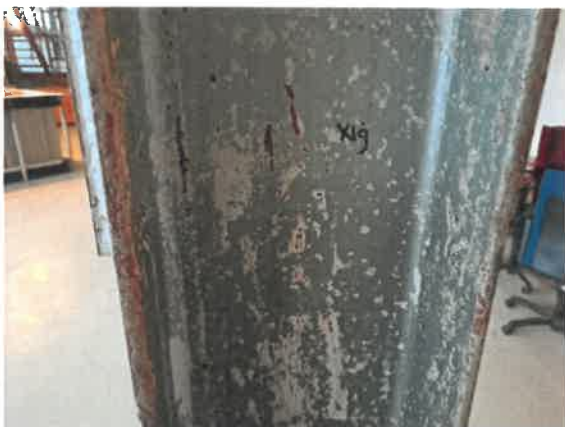
| Meetpunt | Meetlocatie | Ondergrond | Aantal verflagen | Toplaag | Primerlaag |
|---|---|---|---|---|---|
| X19 | Kolom in ontvangsthal | Staal | 2 | Grijs | Roodbruin |

| Meetpunt | Chroom (Cr) | Lood (Pb) | Zink (Zn) | Koper (Cu) | Sneltest | Teerhoudend |
|---|---|---|---|---|---|---|
| X19 | ++ | ++ | +++ | - | Ja | Nee |

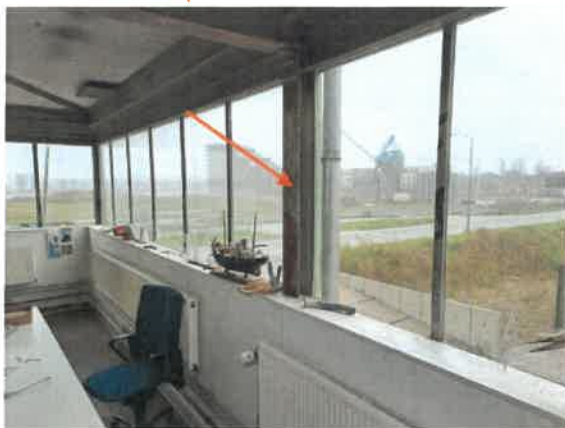
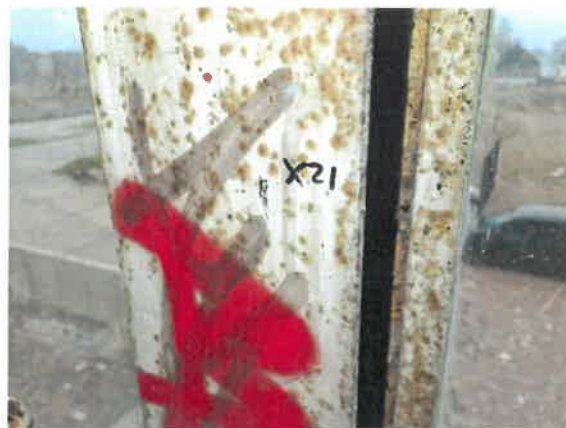
| Meetpunt | Meetlocatie | Ondergrond | Aantal verflagen | Toplaag | Primerlaag |
|---|---|---|---|---|---|
| X21 | 1e etage, constructiestaaner | Staal | 2 | Grijs | Roodbruin |

| Meetpunt | Chroom (Cr) | Lood (Pb) | Zink (Zn) | Koper (Cu) | Sneltest | Teerhoudend |
|---|---|---|---|---|---|---|
| X21 | + | ++ | +++ | - | Ja | Nee |

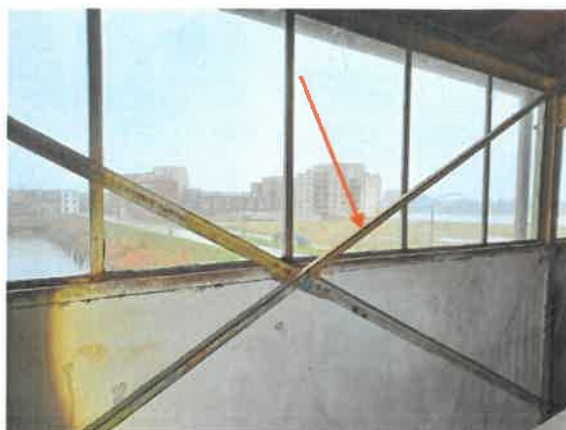
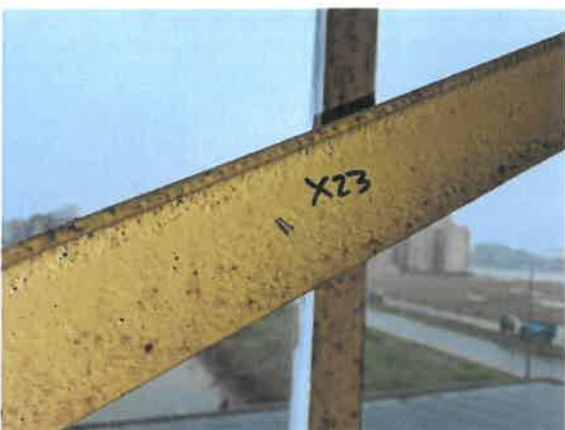
| Meetpunt | Meetlocatie | Ondergrond | Aantal verflagen | Toplaag | Primerlaag |
|---|---|---|---|---|---|
| X23 | 2e etage, kruisverband | Staal | 2 | Geel | Roodbruin |

| Meetpunt | Chroom (Cr) | Lood (Pb) | Zink (Zn) | Koper (Cu) | Sneltest | Teerhoudend |
|---|---|---|---|---|---|---|
| X23 | ++ | +++ | +++ | - | Ja | Nee |

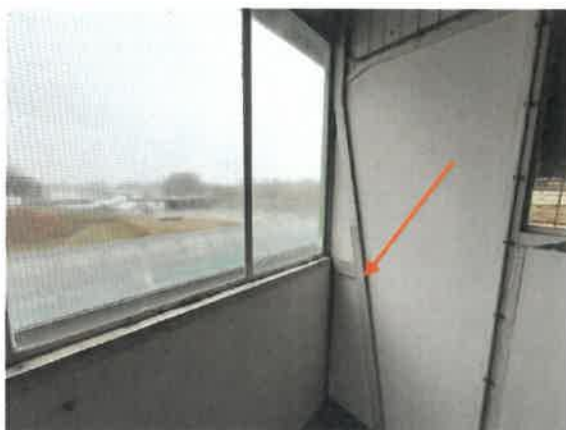
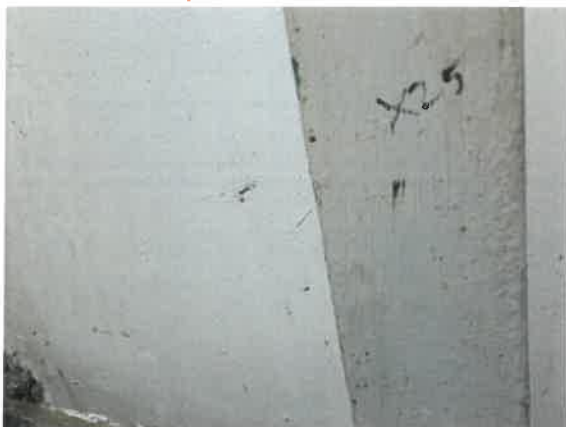
| Meetpunt | Meetlocatie | Ondergrond | Aantal verflagen | Toplaag | Primerlaag |
|---|---|---|---|---|---|
| X25 | 2e etage, schoor | Staal | 4 blauw geel | Grijs | Roodbruin |

| Meetpunt | Chroom (Cr) | Lood (Pb) | Zink (Zn) | Koper (Cu) | Sneltest | Teerhoudend |
|---|---|---|---|---|---|---|
| X25 | ++ | ++ | +++ | - | Ja | Nee |

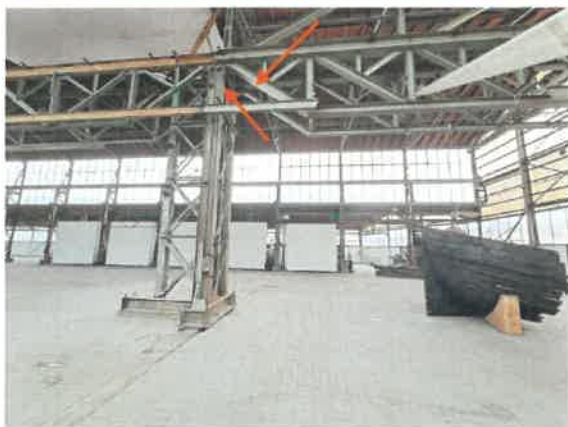
X10 en X11

| Meetpunt | Chroom (Cr) | Lood (Pb) | Zink (Zn) | Koper (Cu) | Sneltest | Teerhoudend |
|---|---|---|---|---|---|---|
| X10 | +++ | +++ | ++ | + | Ja | Nee |
| X11 | +++ | +++ | ++ | + | Ja | Nee |

Uit de analyse van het genomen verfmonster blijkt dat er **geen** chroom-6 maar **wel** zware metalen zijn aangetroffen

Op basis van het gehalte lood in de coating is het aannemelijk dat bij bewerken van de coating de grenswaarde in de lucht wordt overschreden. Het is daarom noodzakelijk om aanvullende beschermingsmaatregelen te nemen. Denk daarbij aan (verdere) beperking van stofproductie en gebruik van PBM's.

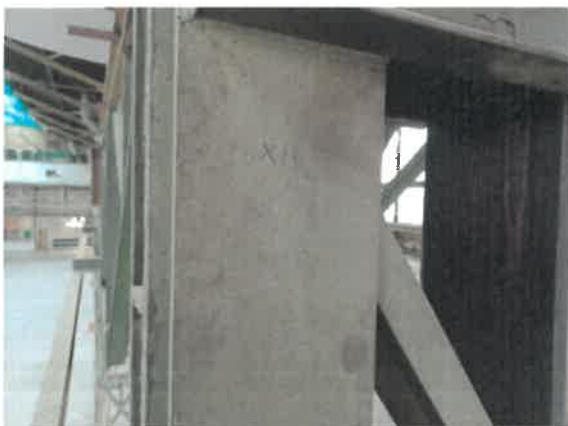
| Resultaten laboratorium | | | Analyseresultaten in [mg/kg] | | | | | | | | |
|---|---|---|---|---|---|---|---|---|---|---|---|
| X11 | GP24-34779 | 001 | Bron 2 | <10 | 78 | 150000 | 540 | N.V.T. | N.V.T. | N.V.T. | N.V.T. |

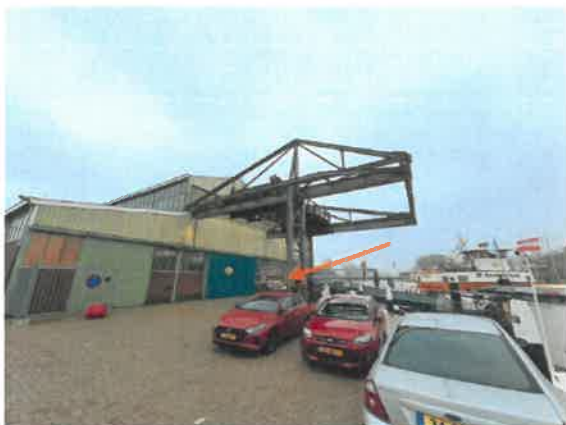
| Meetpunt | Meetlocatie | Ondergrond | Aantal verflagen | Toplaag | Primerlaag | |
|---|---|---|---|---|---|---|
| X12 | + | +++ | + | + | Nee | Nee |

| Resultaten laboratorium | | | Analyseresultaten in [mg/kg] | | | | | | | | |
|---|---|---|---|---|---|---|---|---|---|---|---|
| X12 | GP24-34779 | 002 | Bron 3 | <10 | 66 | 140000 | 440 | N.V.T. | N.V.T. | N.V.T. | N.V.T. |

Uit de analyse van het genomen verfmonster blijkt dat er **geen** chroom-6 maar **wel** zware metalen zijn aangetroffen.

Op basis van het gehalte lood in de coating is het aannemelijk dat bij bewerken van de coating de grenswaarde in de lucht wordt overschreden. Het is daarom noodzakelijk om aanvullende beschermingsmaatregelen te nemen. Denk daarbij aan (verdere) beperking van stofproductie en gebruik van PBM's.

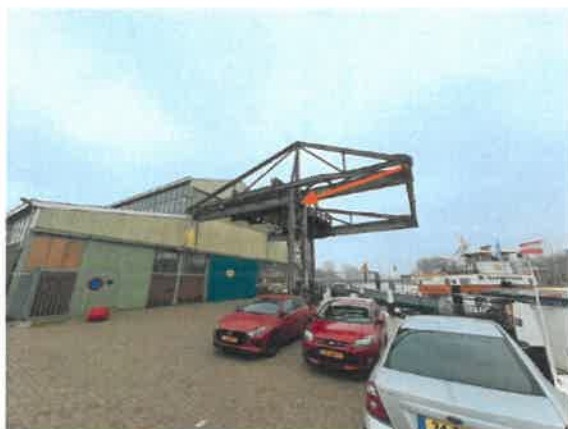
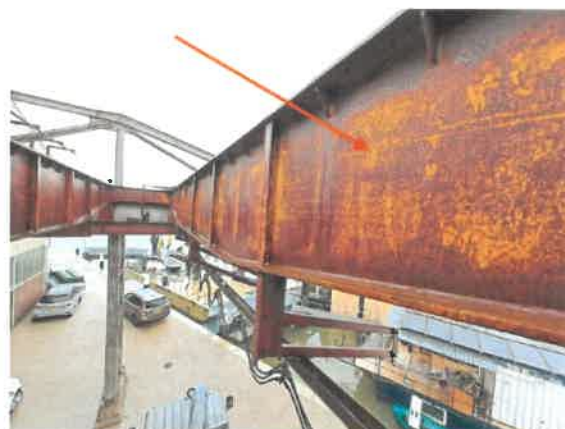
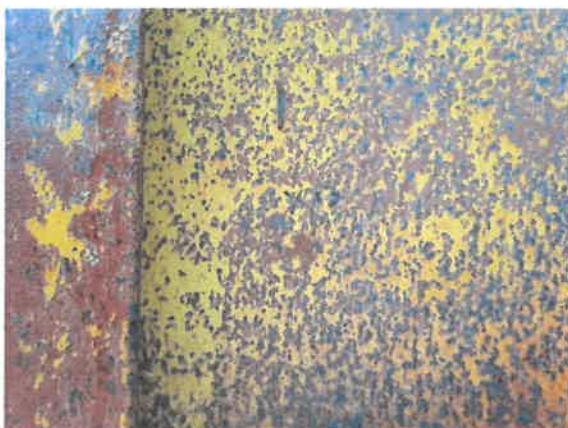
| Meetpunt | Chroom (Cr) | Lood (Pb) | Zink (Zn) | Koper (Cu) | Sneltest | Teerhoudend |
|---|---|---|---|---|---|---|
| X13 | ++ | +++ | +++ | + | Ja | Nee |

Uit het onderzoek op locatie met de HXRF + sneltest is er **wel** chroom-6 en/of zware metalen aangetroffen in de coating.

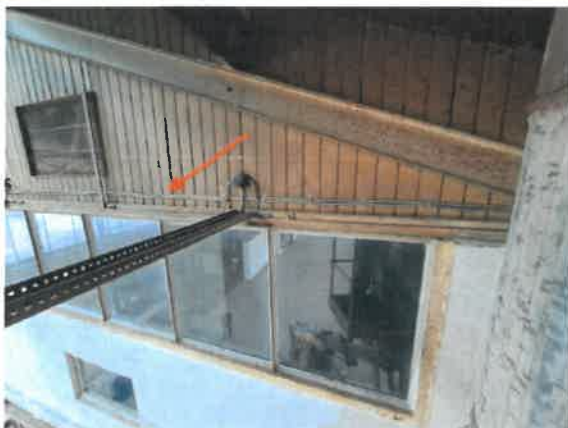
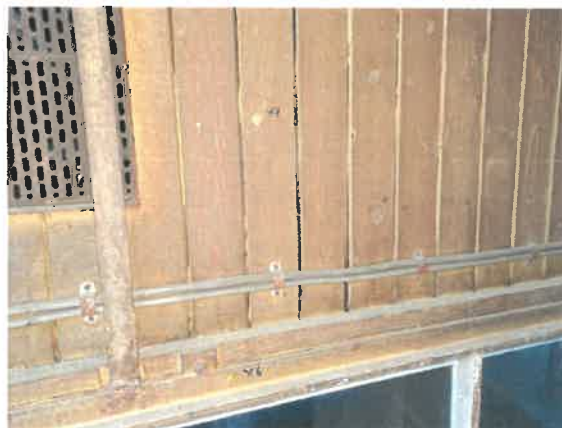
| Meetpunt | Chroom (Cr) | Lood (Pb) | Zink (Zn) | Koper (Cu) | Sneltest | Teerhoudend |
|---|---|---|---|---|---|---|
| X7 | + | ++ | +++ | - | Ja | Nee |

Uit het onderzoek op locatie met de HXRF + sneltest is er **wel** chroom-6 en/of zware metalen aangetroffen in de coating.

Op basis van het gehalte chroom-6 in de coating is het aannemelijk dat bij bewerken van de coating de grenswaarde in de lucht wordt overschreden.

Het is daarom noodzakelijk om aanvullende beschermingsmaatregelen te nemen. Denk daarbij aan (verdere) beperking van stofproductie en gebruik van PBM's

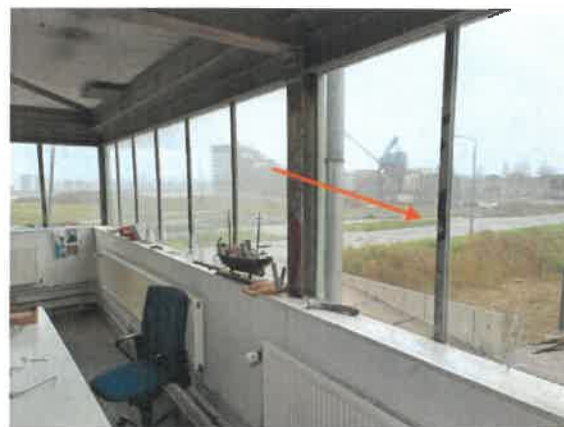
X20

Op basis van het gehalte chroom-6/lood in de coating is het aannemelijk dat bij bewerken van de coating de grenswaarde in de lucht wordt overschreden.

Het is daarom noodzakelijk om aanvullende beschermingsmaatregelen te nemen. Denk daarbij aan (verdere) beperking van stofproductie en gebruik van PBM's.

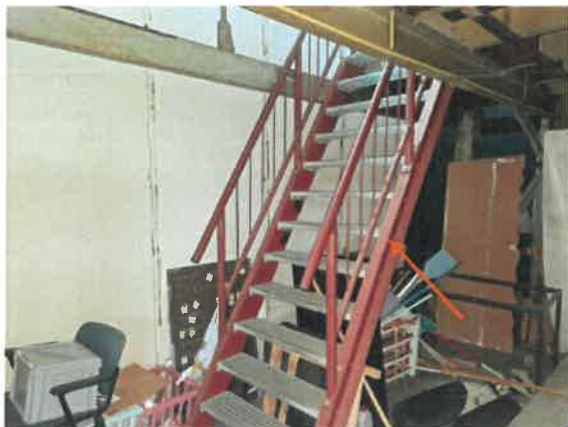
X17

Uit de analyse van het genomen verfmonster blijkt dat er **geen** chroom-6 maar **wel** zware metalen zijn aangetroffen.

Uitgaande van een maximale stofproductie van 4 mg/m<sup>3</sup> (inhalbaar stof) kan de coating bewerkt worden zonder aanvullende maatregelen. In het kader van potentiële verontreiniging van het milieu is het van belang om stof af te vangen en als chemisch afval af te voeren.

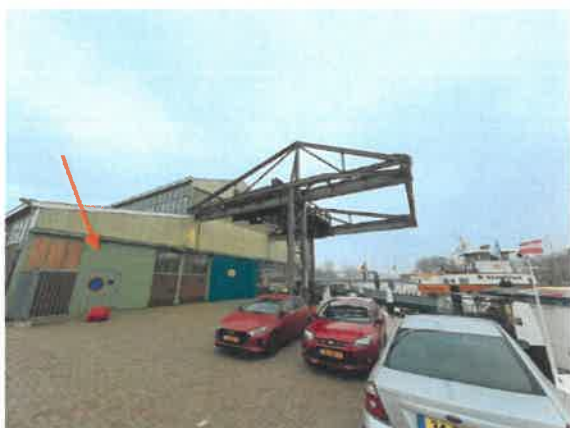
X18

Uit de analyse van het genomen verfmonster blijkt dat er **geen** chroom-6 maar **wel** zware metalen zijn aangetroffen.

Uitgaande van een maximale stofproductie van 4 mg/m<sup>3</sup> (inhaleerbaar stof) kan de coating bewerkt worden zonder aanvullende maatregelen. In het kader van potentiële verontreiniging van het milieu is het van belang om stof af te vangen en als chemisch afval af te voeren.

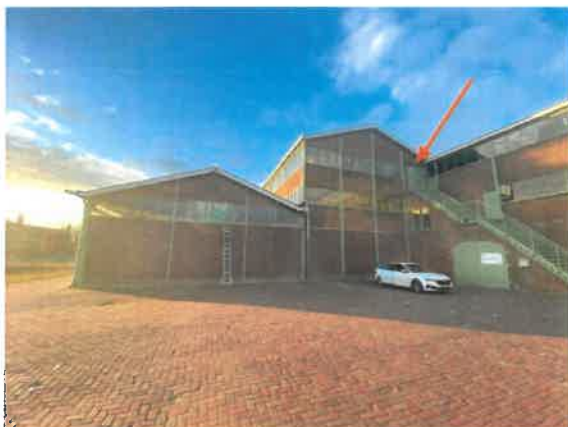
X27

Uit de analyse van het genomen verfmonster blijkt dat er **geen** chroom-6 maar **wel** zware metalen zijn aangetroffen.

Uitgaande van een maximale stofproductie van 4 mg/m<sup>3</sup> (inhaleerbaar stof) kan de coating bewerkt worden zonder aanvullende maatregelen. In het kader van potentiële verontreiniging van het milieu is het van belang om stof af te vangen en als chemisch afval af te voeren.

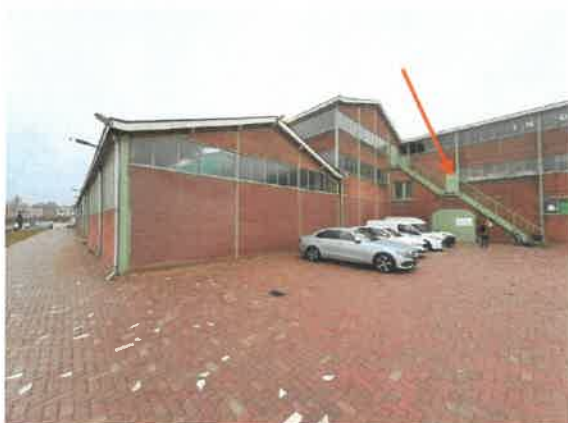
X28

Op basis van het gehalte chroom-6/lood in de coating is het aannemelijk dat bij bewerken van de coating de grenswaarde in de lucht wordt overschreden.

Het is daarom noodzakelijk om aanvullende beschermingsmaatregelen te nemen. Denk daarbij aan (verdere) beperking van stofproductie en gebruik van PBM's.

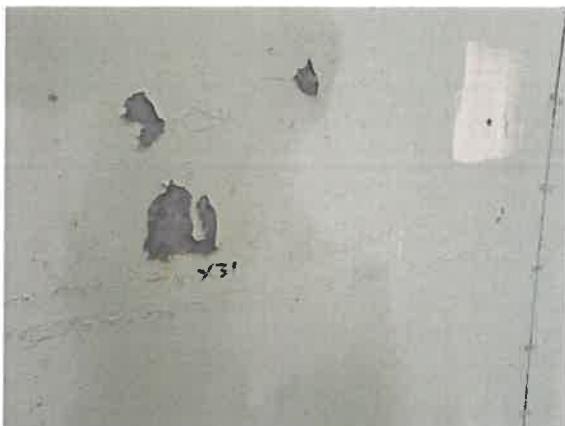
X31, beplating op deur

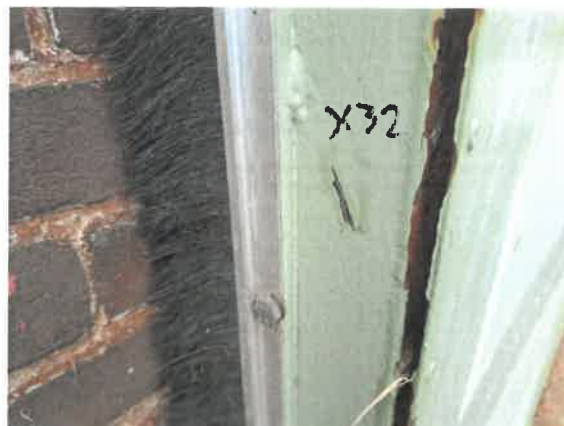
X32, deurframe

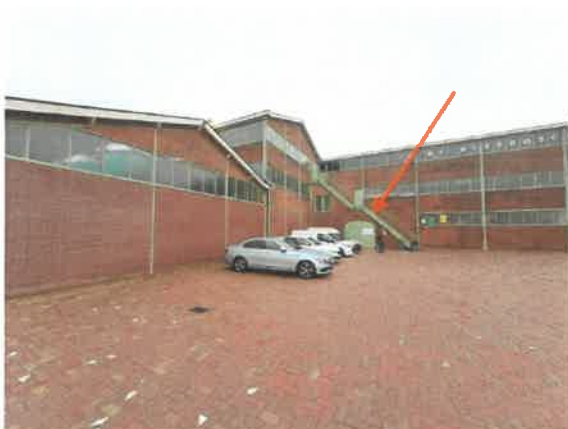
Noodtrap, locatie X29

Op basis van het gehalte chroom-6/lood in de coating is het aannemelijk dat bij bewerken van de coating de grenswaarde in de lucht wordt overschreden.

Het is daarom noodzakelijk om aanvullende beschermingsmaatregelen te nemen. Denk daarbij aan (verdere) beperking van stofproductie en gebruik van PBM's.

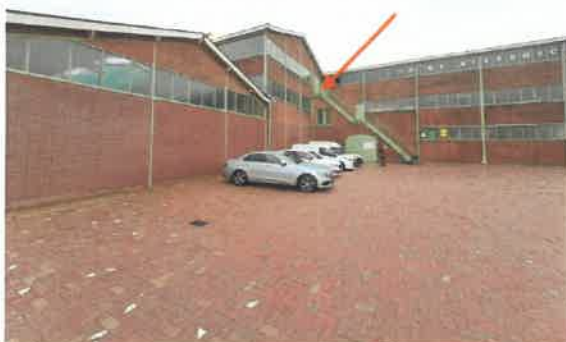
trapeuning, locatie X30

Uit de analyse van het genomen verfmonster blijkt dat er **geen** chroom-6 maar **wel** zware metalen zijn aangetroffen.

Uitgaande van een maximale stofproductie van 4 mg/m<sup>3</sup> (inhaleerbaar stof) kan de coating bewerkt worden zonder aanvullende maatregelen. In het kader van potentiële verontreiniging van het milieu is het van belang om stof af te vangen en als chemisch afval af te voeren.

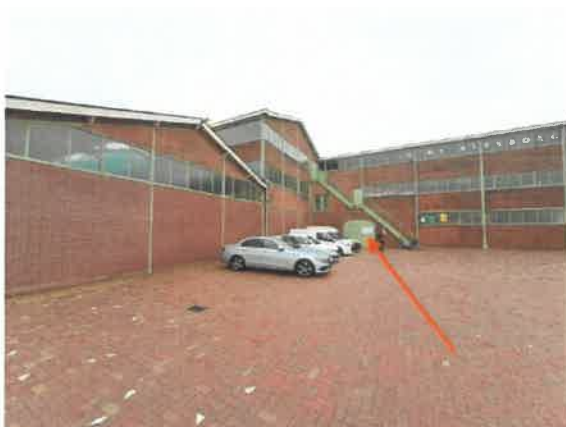
Entree, locatie X35

Op basis van het gehalte chroom-6 in de coating is het aannemelijk dat bij bewerken van de coating de grenswaarde in de lucht wordt overschreden.

Het is daarom noodzakelijk om aanvullende beschermingsmaatregelen te nemen. Denk daarbij aan (verdere) beperking van stofproductie en gebruik van PBM's.
