# Inspectierapport Constructie

Biesboschhal te Dordrecht

Opdrachtgever: Gemeente Dordrecht  
Referentie: BOAL240116.10.CO.IRP.001  
Revisie: 0  
Datum: 19 maart 2024

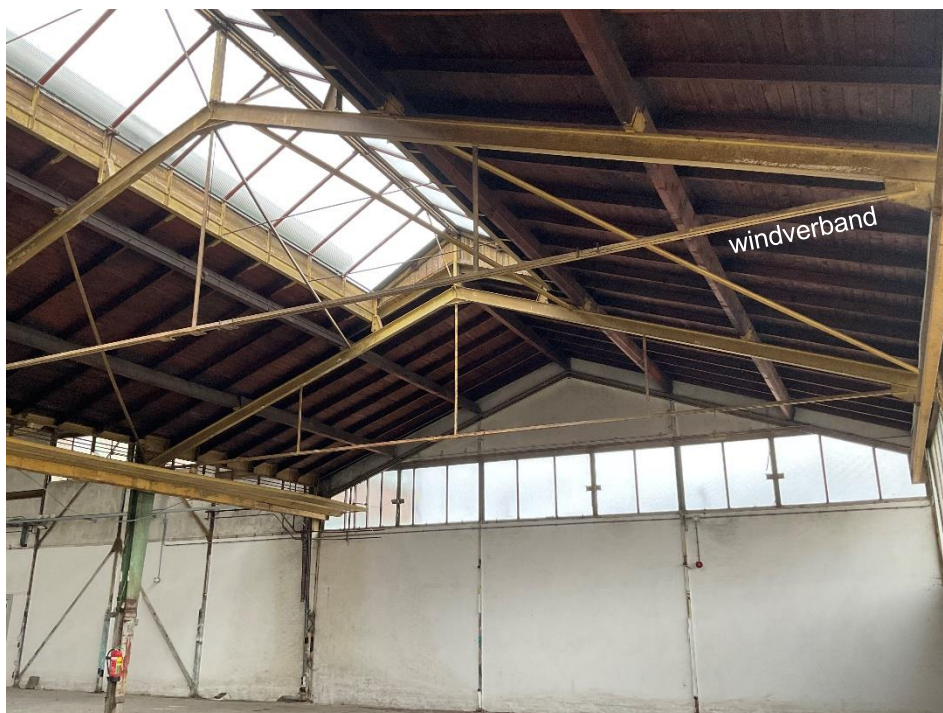
Foto 1258: Zijbeuk met zadeldak, waarbij het windverband in het dak in het één na laatste stramien te zien is

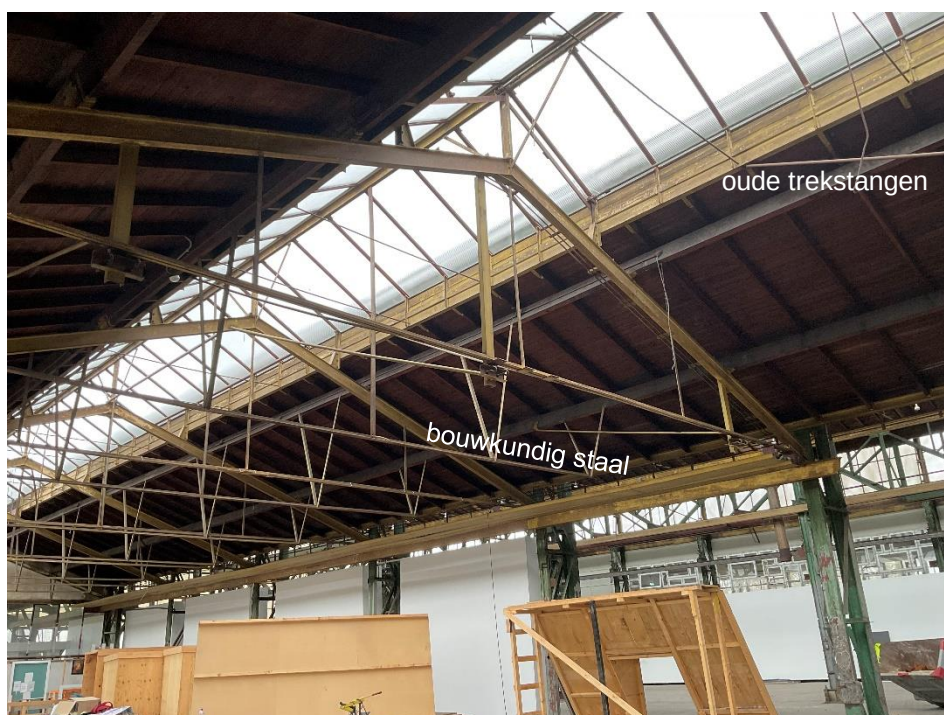
Tevens zijn er op stramien 6 en 7 een aantal trekstangen zichtbaar (niet van windverbanden) die geen functie meer hebben en enigszins slap hangen. Dit heeft geen invloed op de constructieve werking van het dak.

Foto 1251: Oude trekstangen (eerste spant op de foto) en bouwkundig staal (d.m.v. V ondersteund)

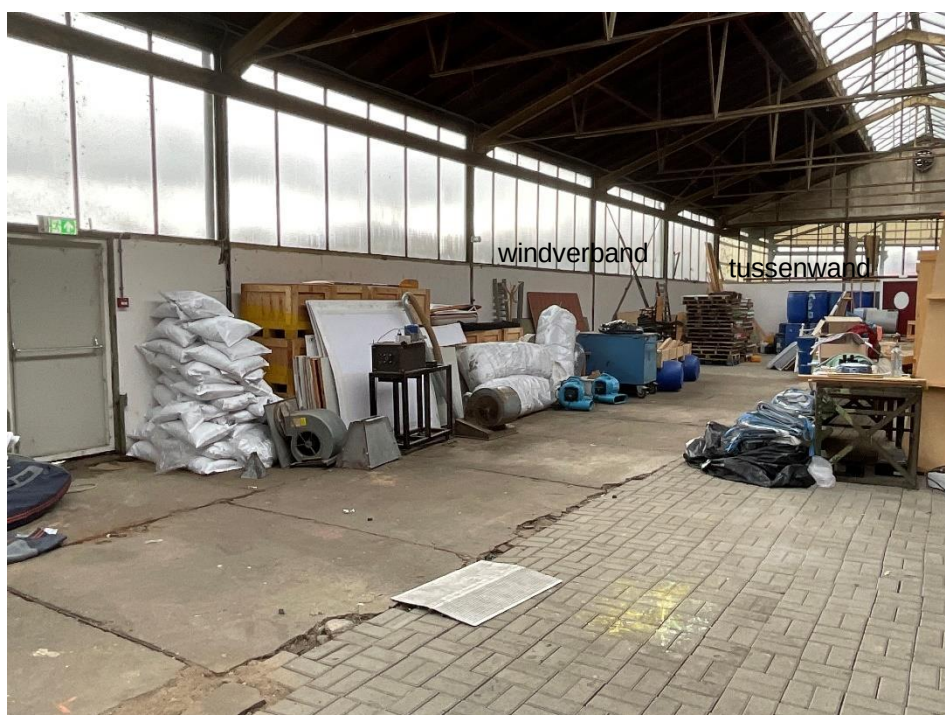
Er zijn wel meer gebreken waargenomen aan de windverbanden. Het valt meteen op dat deze slank zijn (L45x45x5), dat een deel van de doorsnede is weggeslepen en de profielen lokaal plastisch zijn vervormd (geknikt / geplooid). Hier wordt verder op ingegaan in §3.7.

Foto 1232: Zijgevel met 1 van de windverbanden en rechts de tussenwand

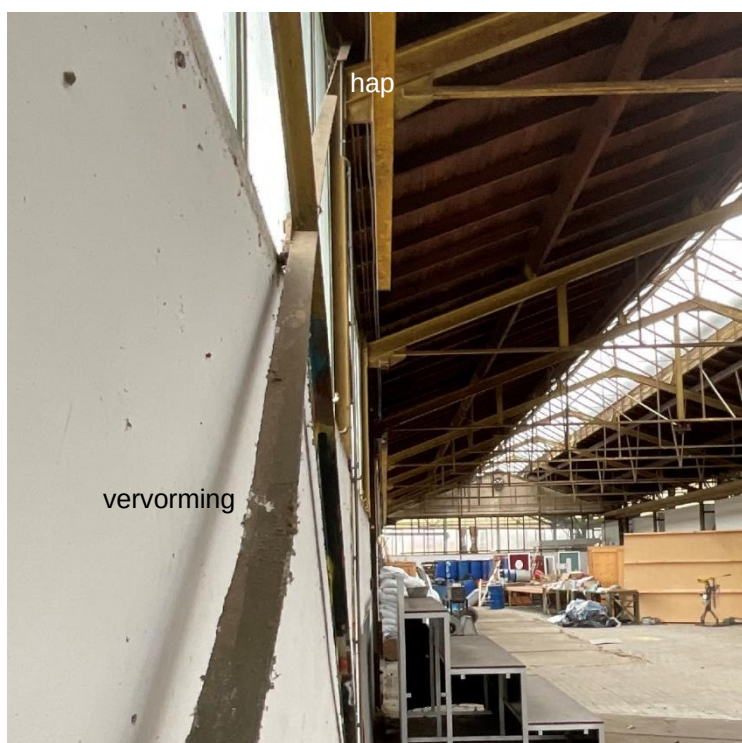
Foto 1221: De plastische vervorming onderin het windverband en bovenin de "hap" uit de doorsnede

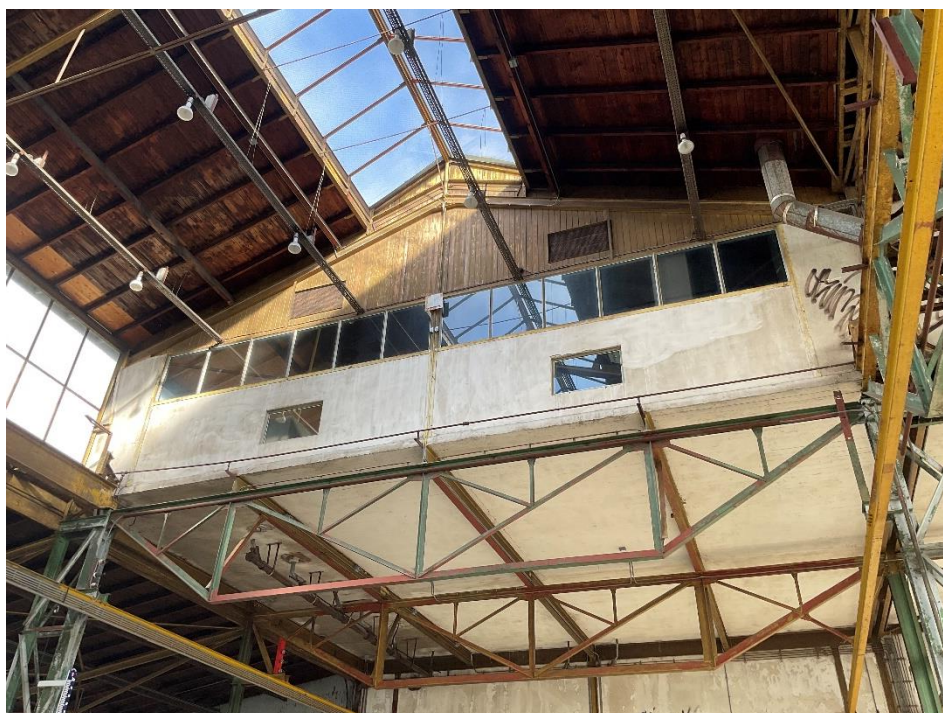
Foto 1190: De 2<sup>e</sup> verdiepingsvloer die de hal "insteekt"

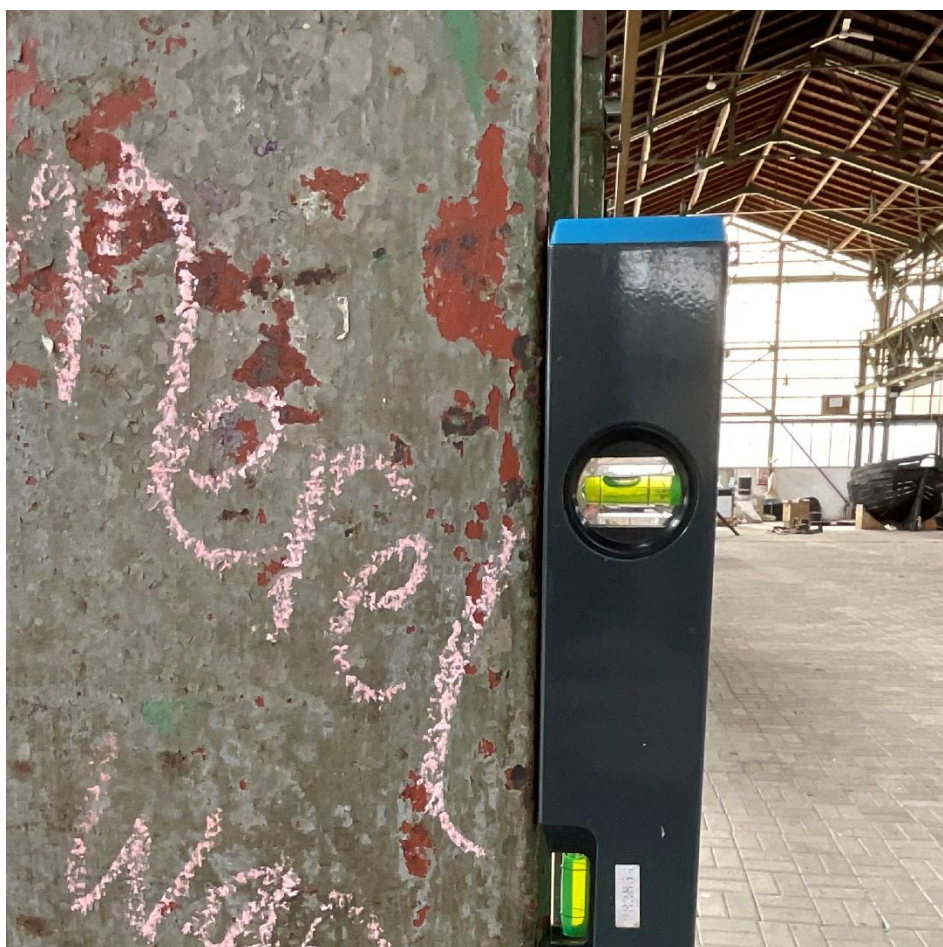
**Waarnemingen:** Er is sprake van lichte corrosie, maar dit is nergens door en door of in ernstige mate waargenomen. Het valt op dat een aantal kolommen op stramien B niet waterpas staan. De scheefstand is het grootst t.p.v. stramien 3 t/m 6. De kolommen hellen wat naar binnen toe (richting stramien C) en op stramien B ook haaks daarop.

Foto 1287: Een aantal kolommen op stramien B staat niet helemaal waterpas

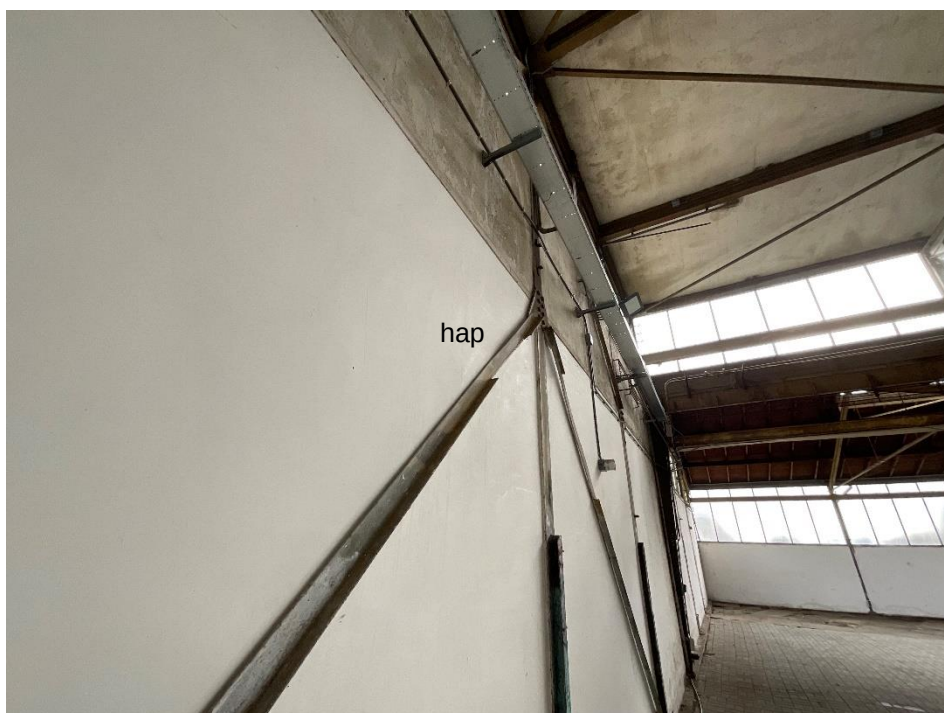
De windverbanden zijn in dit deel iets zwaarder dan in de zijbeuk, maar nog steeds aan de slanke kant. Op stramien 11 (L70x50x5) is ook een deel van de doorsnede weggeslepen en zijn de profielen lokaal plastisch vervormd (geknikt / geplooid). Hier wordt verder op ingegaan in §3.7.

Foto 1206: Windverband op stramien 11, waar de plastische vervorming het best te zien is t.p.v. de "hap"

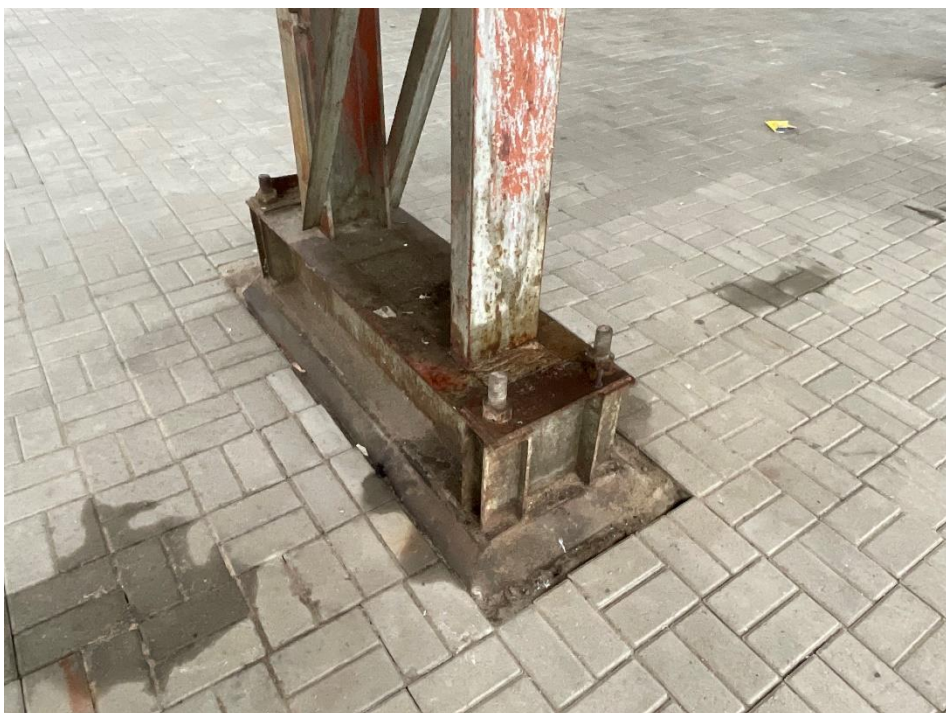
**Waarnemingen:** De poeren zien er robuust uit en vertonen allemaal hetzelfde beeld. De delen in het zicht laten geen schades zien, conform §3.1, m.u.v. lekkage / vocht op stramien B. Dit speelt over ~8 à 9 stramienen en het meest rondom stramien 7-8 tijdens de inspectie.

Foto 1283: Kolomvoet en poer op stramien B, waarop en waarnaast water lekt

- 4 De lekkage aan te pakken door:
  - De lekkage op as B te herstellen en tevens te inspecteren of er nog andere lekkages zijn (bv. in delen die niet geïnspecteerd konden worden).

- De afwatering te controleren en te herstellen, indien dit de lekkage veroorzaakte.
  - Te onderzoeken of de staalconstructie en/of de poeren (t.p.v. de lekkage) schade hebben opgelopen, omdat het onduidelijk is hoe lang de lekkage heeft geduurd. Hierbij wordt gedacht aan corrosie van het staal, scheuren in de betonpoer en/of uitbreken / corroderen van wapeningsstaal.

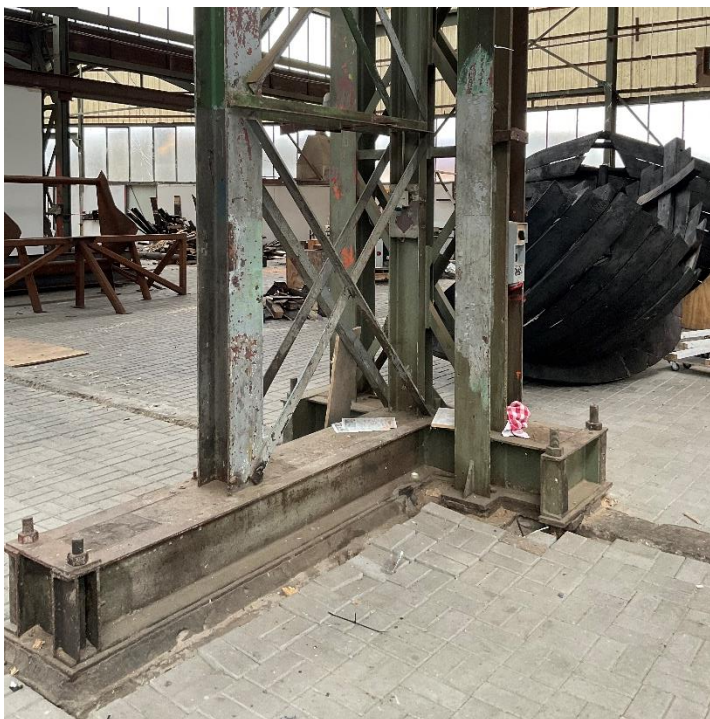
Foto 1331: De zwaarste poer staat op stramien C/1

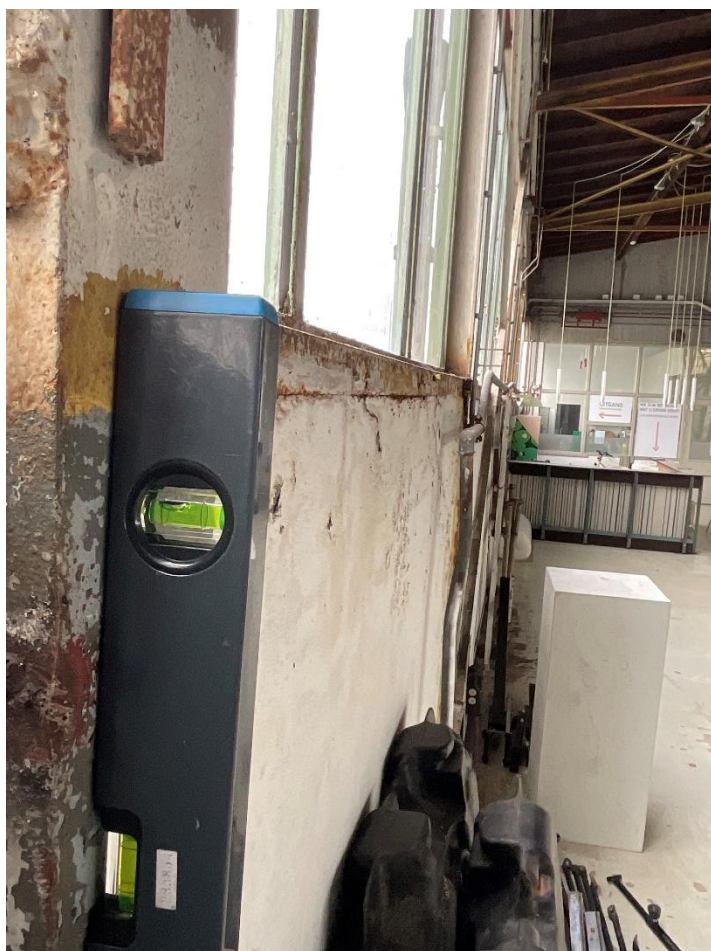
**Waarnemingen:** Er is sprake van lichte corrosie, maar dit is nergens door en door of in ernstige mate waargenomen. Het valt op dat de gevel naar binnen helt, met name tussen stramien 5 en 11. Hier wordt bij alle kolommen een scheefstand waargenomen. De kolom op stramien 7 is ook in de andere richting scheef, dit komt duidelijk door de aanwezigheid van een spanband bij de deur.

Foto 1364: As E (zijgevel) staat niet waterpas

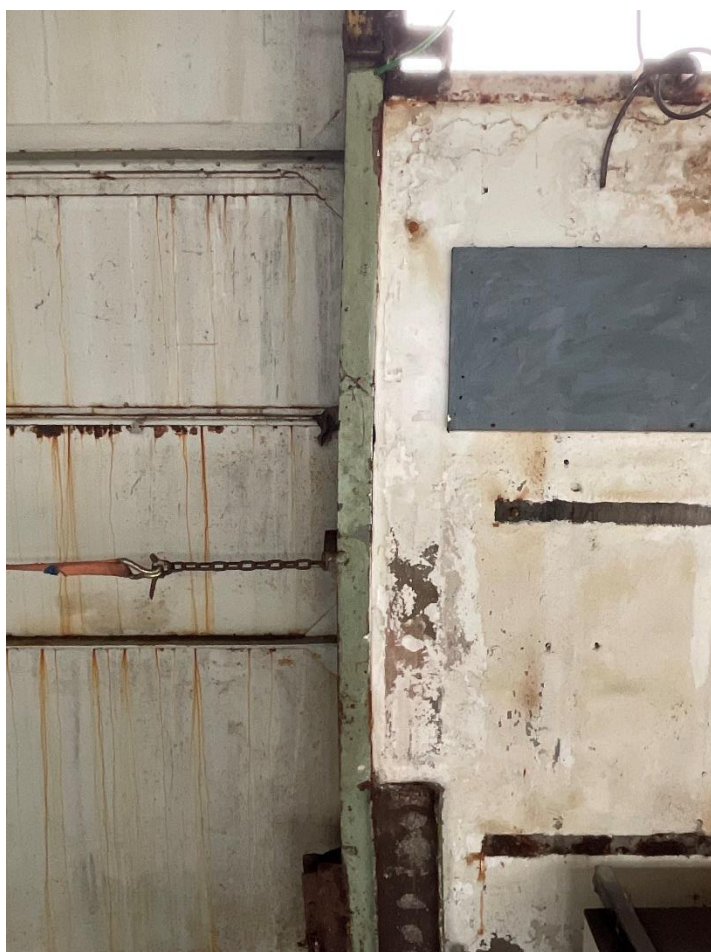
Foto 1360: Plastische vervorming op as 7 t.g.v. een spanband

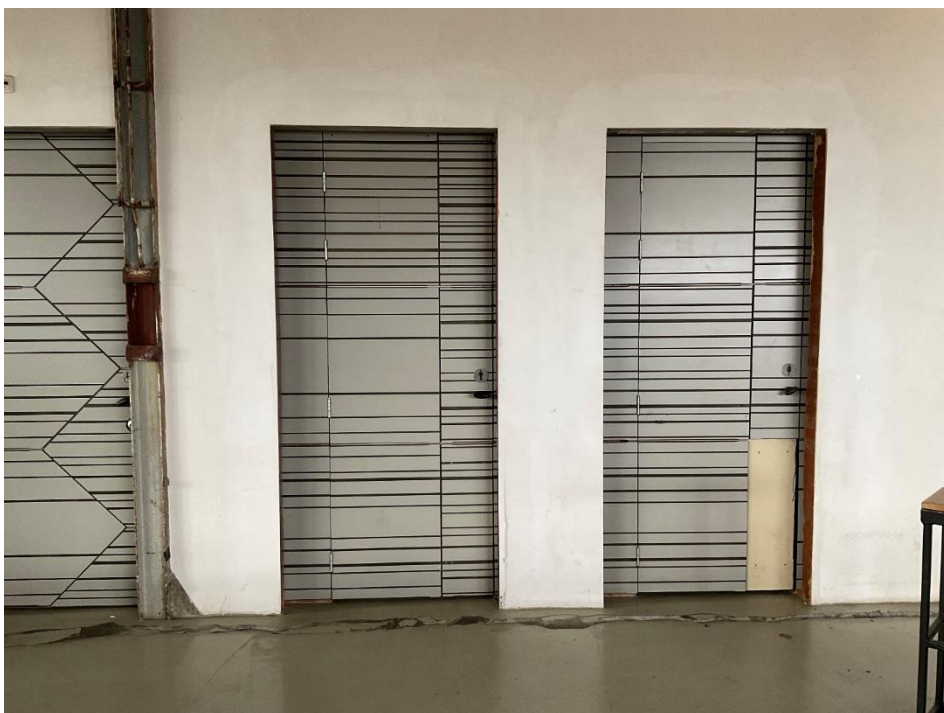
De betonvloer is niet origineel en ook niet-constructief. Deze vertoont zeer grote scheuren en verzakkingen tot zo'n 30 mm. Dit is te zien op foto 1392 en meer in detail op foto 1716. Deze foto valt net buiten het gebied van de scope, maar hier is goed te zien dat de vloer op isolatie ligt, heel dun en ongewapend is. Het valt op dat de scheurvorming in lijn is met de letterassen. Dit doet vermoeden dat er waarschijnlijk funderingsbalken liggen op stramien C en D en er tussenin. De vloer van de keuken is ongescheurd. Dit doet vermoeden dat deze naar alle waarschijnlijkheid wel onderdeel vormt van de hoofddraagconstructie en gefundeerd is op staal.

Foto 1392: Scheuren en verzakkingen in de vloer voor de toiletten

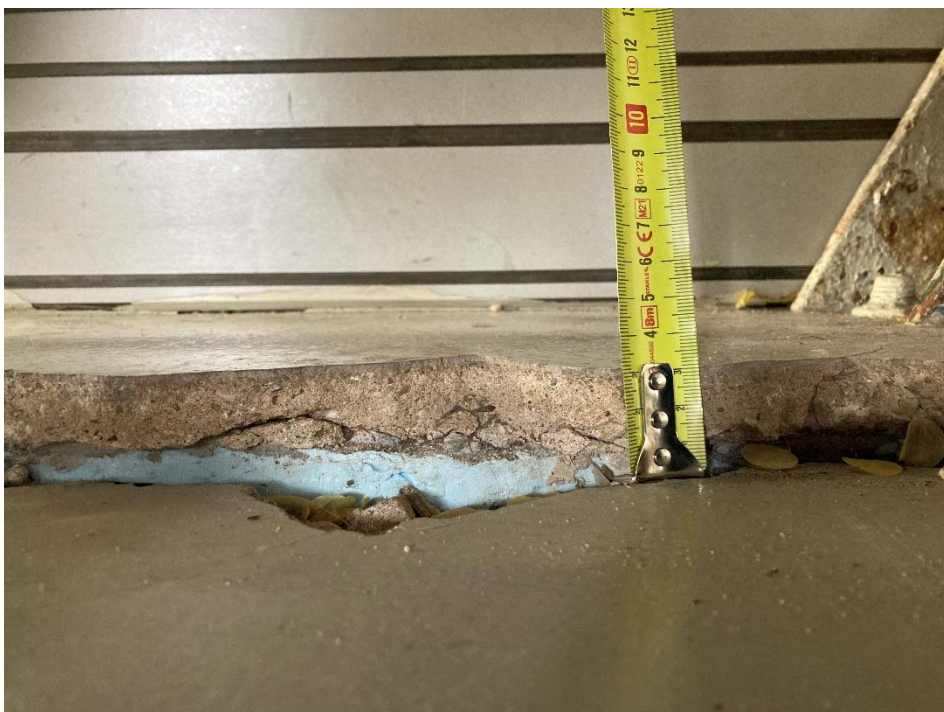
Foto 1716: Scheurvorming en verzakking van de bouwkundige vloer (hier t.p.v. as D/14, net buiten de scope)

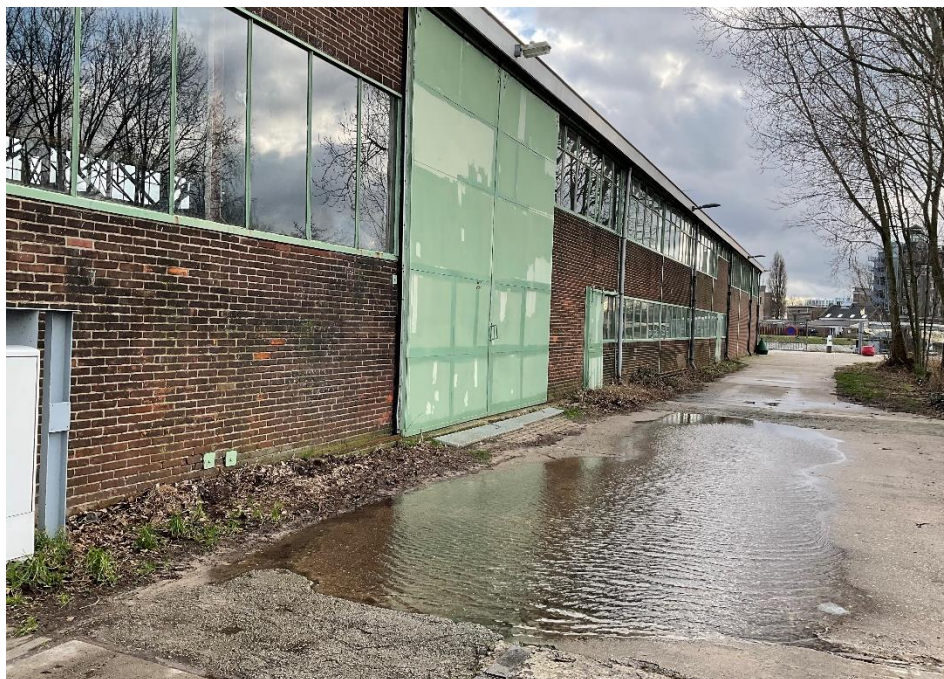
- Buiten de schuifdeur, welke als entree en vluchtroute zal fungeren, staat veel water (zie foto 1433).
- Er hangen diverse armaturen, kabelgoten e.d. aan de staalconstructie. Het is onduidelijk of dit tot onveilige situaties kan leiden.

Foto 1433: Wateroverlast naast de zijgevel, t.p.v. de entree / vluchtroute

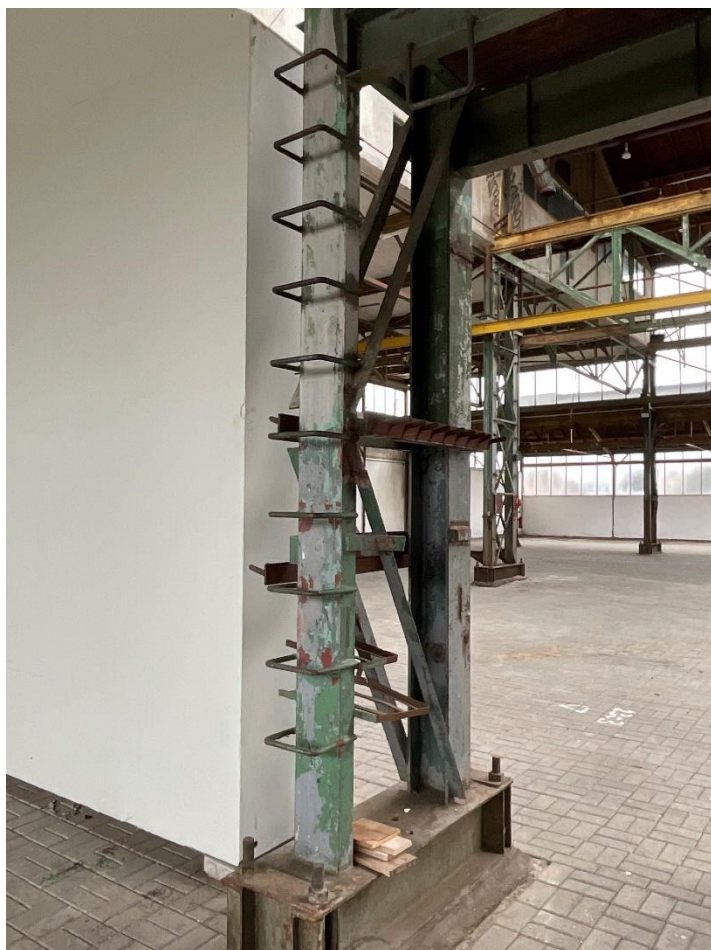
Foto 1345: Kolom op as D

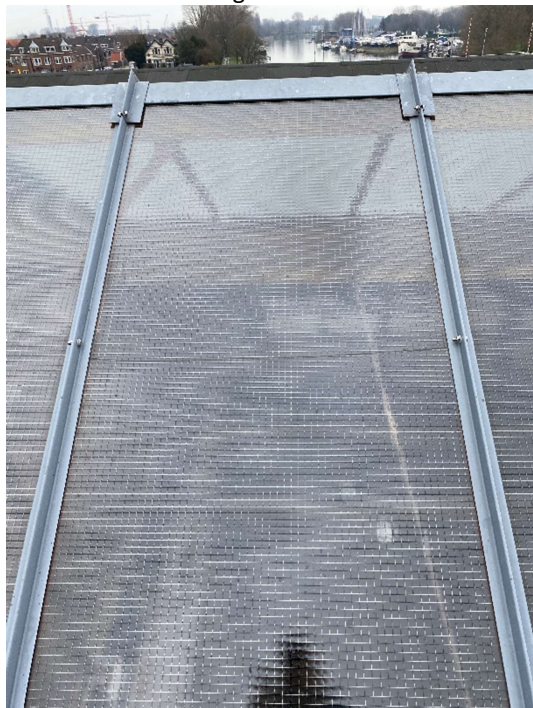
**Foto 1**

Horizontale breuk in glas

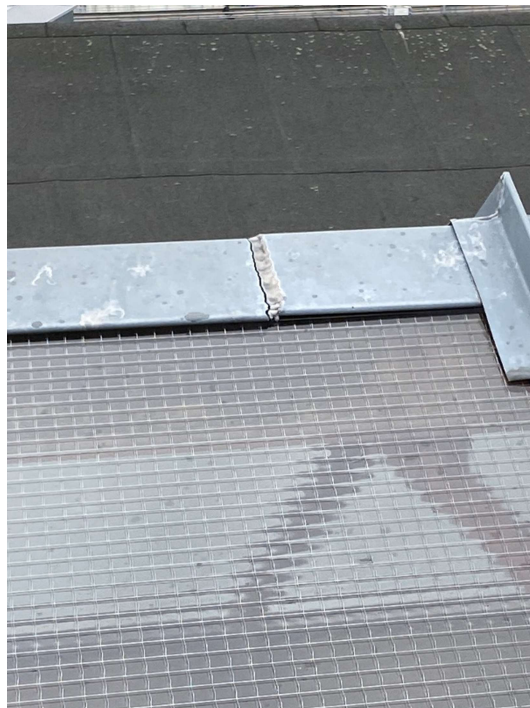
**Foto 2**

Breuk in het laswerk

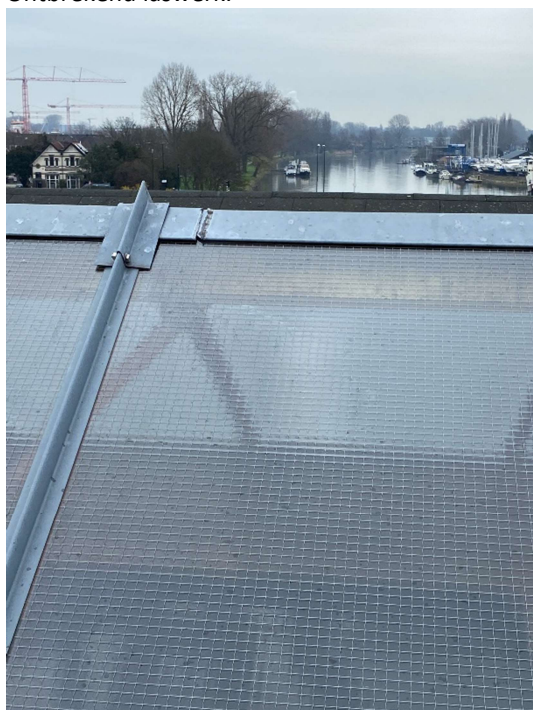
**Foto 3**

Ontbrekend laswerk.

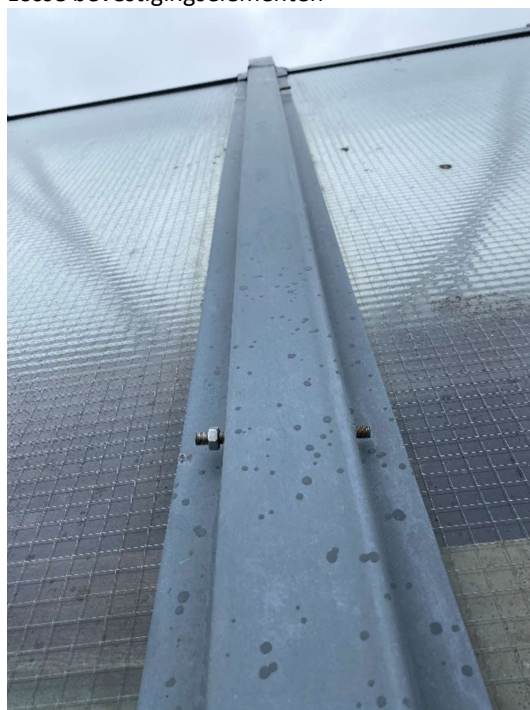
**Foto 4**

Losse bevestigingselementen

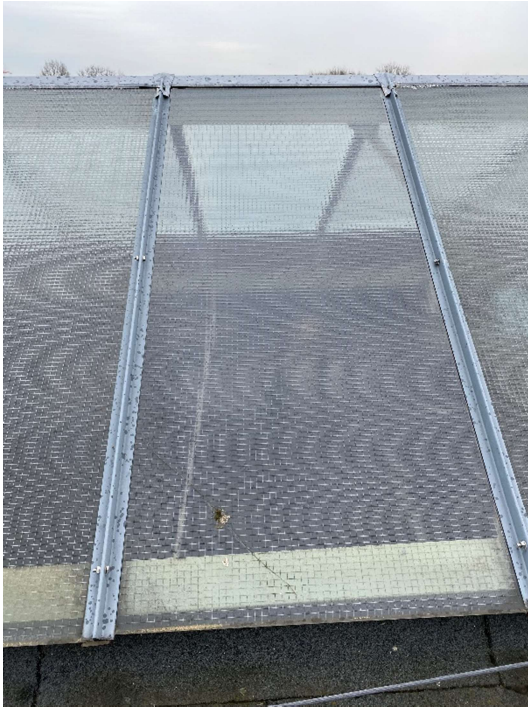
**Foto 5**

Breuk in het glas

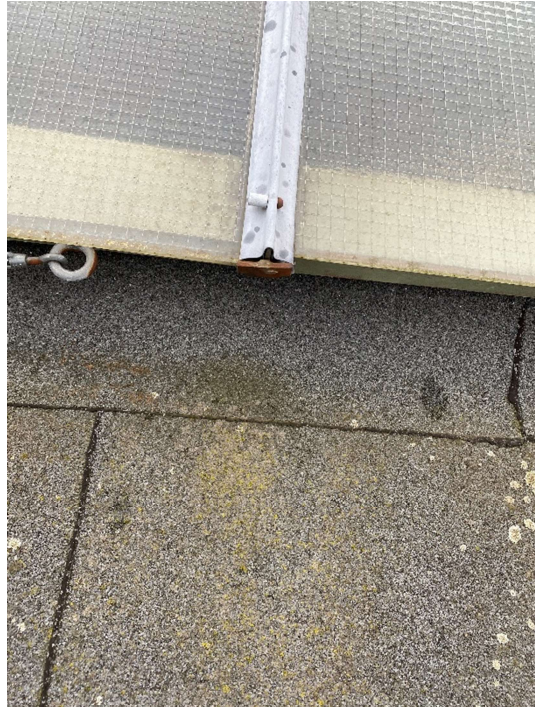
**Foto 6**

Valbevestiging gecorrodeerd

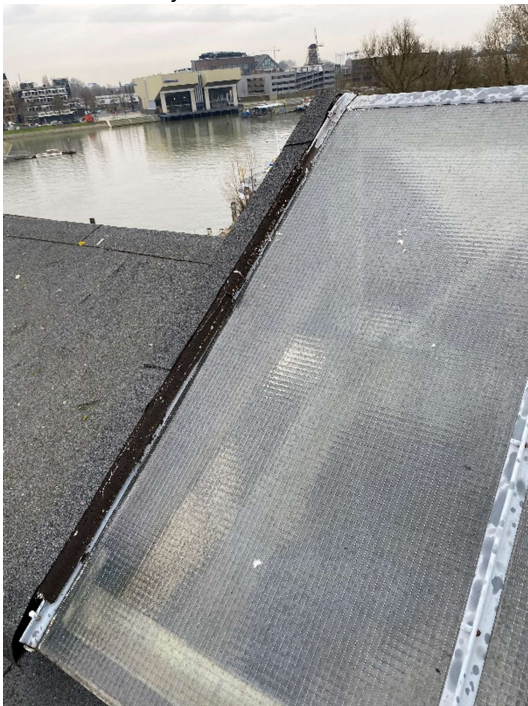
**Foto 7**

Missend afdeklijst

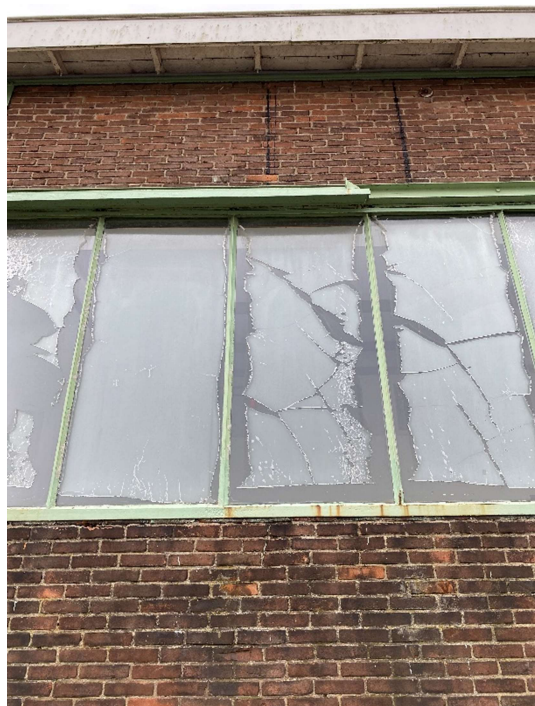
**Foto 8**

Glasfolie in zeer slechte staat

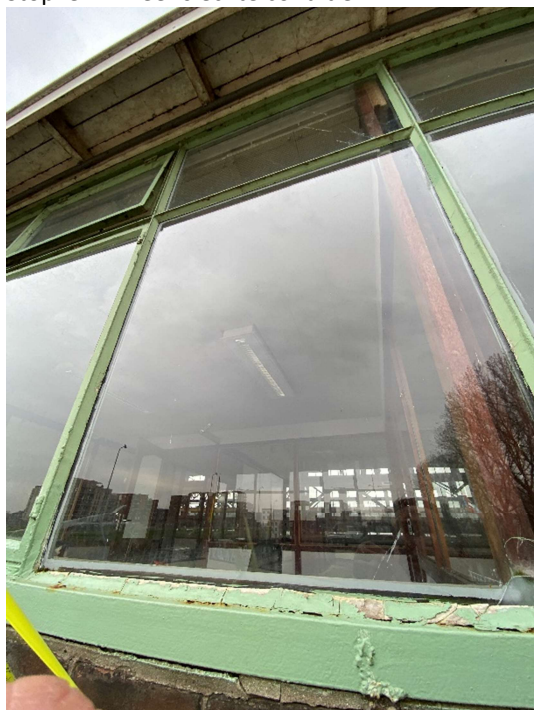
**Foto 9**

Stopverf in zeer slechte conditie

- De stopverf op ramen dienen hersteld te worden om luchtlekken te voorkomen en de isolatie te verbeteren.
- De tochtstrippen aan de binnenzijde van de kozijnen dienen opnieuw te worden bevestigd om de conditie van de ramen te verbeteren.

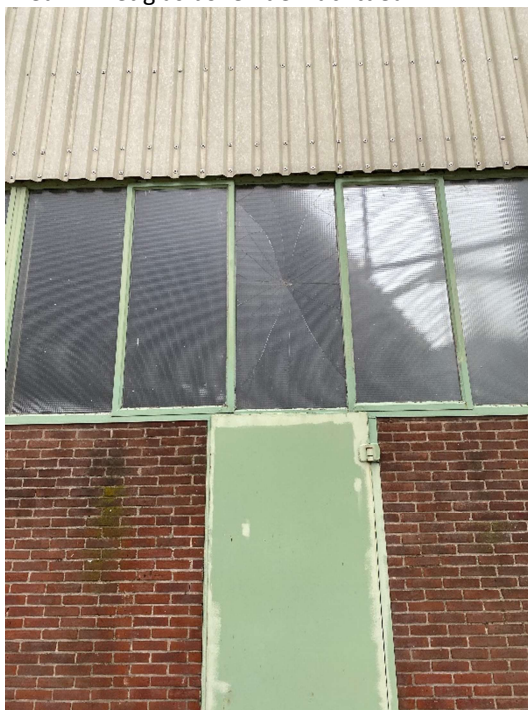
**Foto 10**

Breuk in het glas boven de vluchtdeur

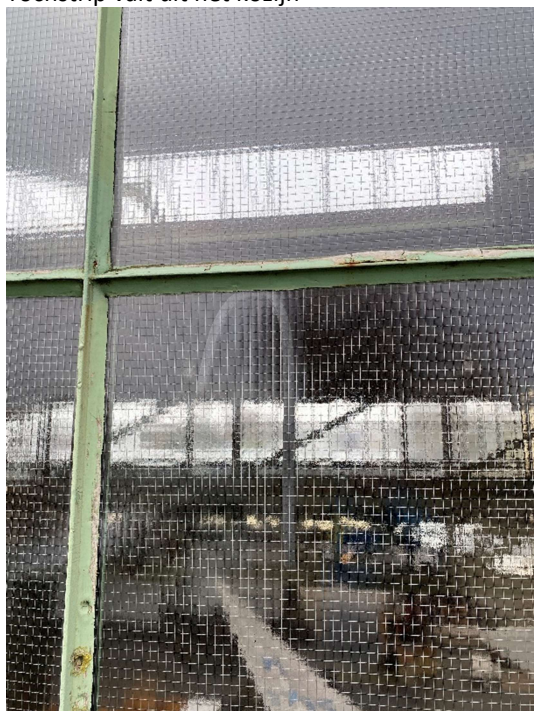
**Foto 11**

Tochstrip valt uit het kozijn

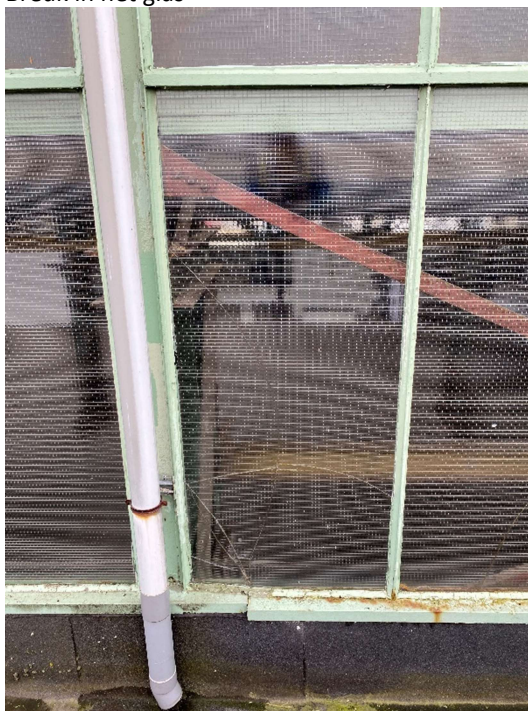
**Foto 12**

Breuk in het glas

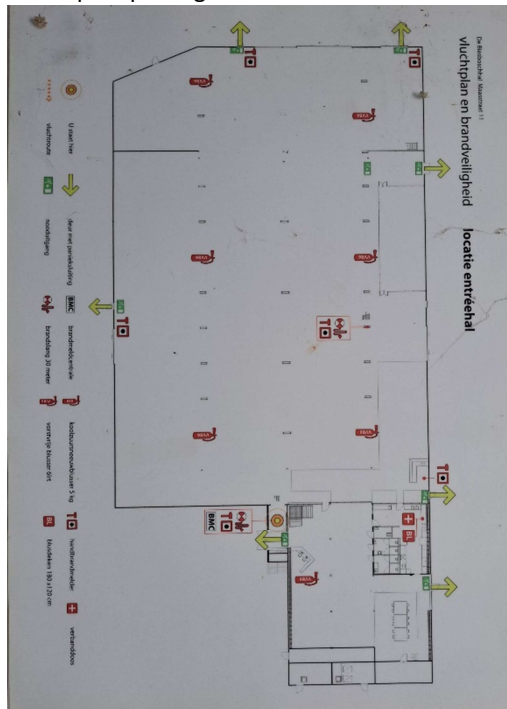
**Foto 14**

Vluchtplan plattegrond

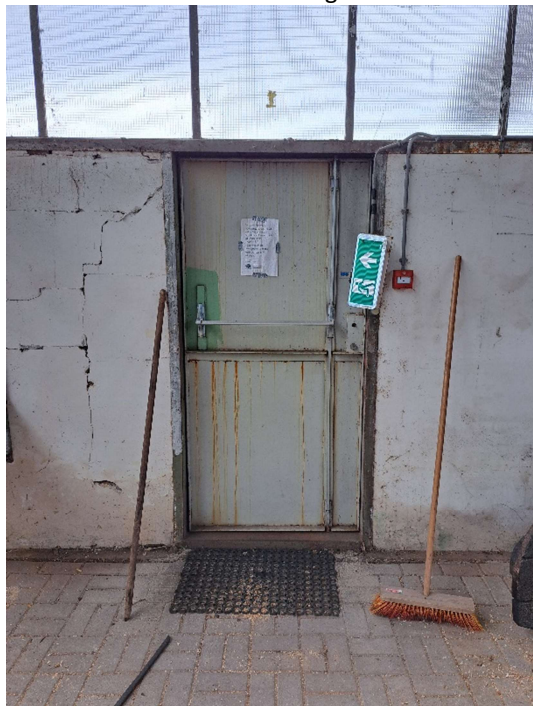
**Foto 15**

Vluchtroute bord niet bevestigd
