# Periodieke keuring van ophangconstructies en bevestigingsconstructies conform NPR 9200:2015 en metalen delen van de hoofddraagconstructie

zwembadaccomodatatie: De Stok: Roosendaal

Rapport SGS INTRON B.V.

| Documentnummer: | A160940/R20251132 |

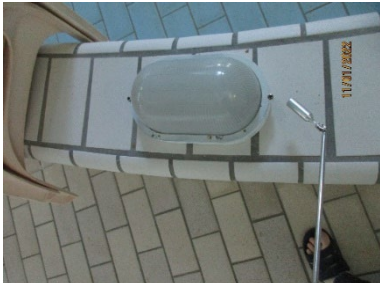
| Ruimte | Item [nr.] | Inspectie<br>11 januari 2022 | Periodieke inspectie<br>30 januari 2025 |
|---|---|---|---|
| Kleuterbad | N1<br> | <p><u>Bevestiging armaturen (gebied A)</u><br/>Sommige armaturen zijn nog bevestigd met</p> <p>schroeven van niet-resistent RVS.<br/>In gebied A is niet-resistent RVS onder voorwaarden toegestaan (geen risico op letsel bij bezwijken, direct visueel inspecteerbaar, geen corrosie aanwezig).<br/>Schroeven vertonen corrosie en voldoen daarmee niet aan de genoemde voorwaarden.<br/>Vandaar afkeur (risicocode rood).</p> | <p><u>Bevestiging armaturen (gebied A)</u><br/>De situatie is ongewijzigd.<br/>De schroeven zijn aangemerkt als afkeerpunt (risicocode rood).</p> |

| Actie [nr.] | Ruimte | Item [nr.] | Actie |
|---|---|---|---|
| 1 | Kleuterbad | N1<br> | Sommige armaturen zijn nog bevestigd met schroeven van niet-resistent RVS.<br>Aangezien deze schroeven corrosie vertonen, zijn deze in gebied A niet toegestaan en moeten worden vervangen door geschikte materialen (zie tabel 1). |

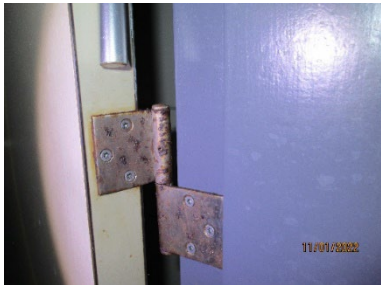
| Ruimte | Item<br>[nr.] | Inspectie<br>11 januari 2022 | Periodieke inspectie<br>30 januari 2025 |
|---|---|---|---|
| Kleuterbad | N12<br> | <p><u>Scharnieren toilet kleuterbad (gebied B)</u><br/>De deur naar het toilet is bevestigd (met verzinkt stalen schroeven) aan niet resistent RVS scharnieren die corrosie vertonen.<br/>In gebied B is gebruik van niet resistent RVS niet toegestaan. Vandaar afkeur (risicocode rood).<br/>Let in deze - en soortgelijke - situaties op het risico van galvanische corrosie.</p> | <p><u>Scharnieren toilet kleuterbad (gebied B)</u><br/>De scharnieren zijn vervangen. De deur naar het toilet is bevestigd (met verzinkt stalen schroeven) aan mogelijk niet resistent RVS scharnieren.<br/>In gebied B is gebruik van niet resistent RVS niet toegestaan. Vandaar afkeur (risicocode rood).<br/>Als Sportfondsen kan aantonen dat de scharnieren zijn gemaakt van geschikt materiaal, dan vervalt dit afkeerpunt.<br/><br/>Let in deze - en soortgelijke - situaties op het risico van galvanische corrosie.</p> |

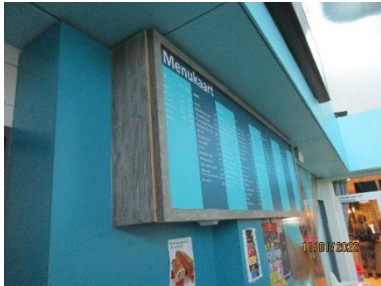
| Ruimte | Item<br>[nr.] | Inspectie<br>11 januari 2022 | Periodieke inspectie<br>30 januari 2025 |
|---|---|---|---|
| Bar | N33<br> | <p><u>Bevestiging kast (gebied B)</u><br/>De bevestiging van de kast met de menukaart was niet te controleren.<br/>In gebied B is gebruik van niet resistent RVS niet toegestaan. Vandaar afkeur (risicocode rood).</p> | <p><u>Bevestiging kast (gebied B)</u><br/>De bevestiging van de kast met de menukaart was niet te controleren.<br/>In gebied B is gebruik van niet resistent RVS niet toegestaan. Vandaar afkeur (risicocode rood).</p> |

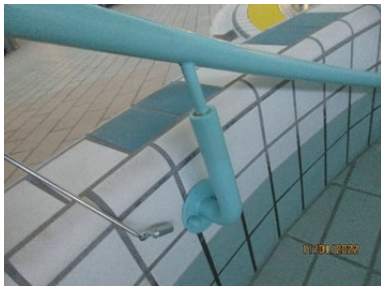
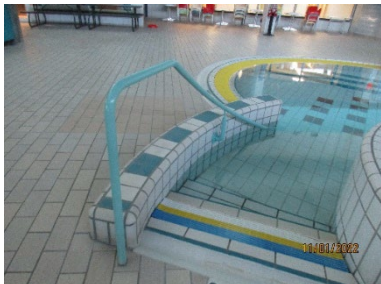
| Ruimte | Item<br>[nr.] | Inspectie<br>11 januari 2022 | Periodieke inspectie<br>30 januari 2025 |
|---|---|---|---|
| Recreatie-<br>bad | N53<br> | <p><u>Leuningen recreatiebad (gebied A)</u><br/>Trappen en leuning (van gecoat RVS) zijn bevestigd met bouten van gecoat niet-resistent RVS.<br/>In gebied A is niet-resistent RVS onder voorwaarden toegestaan (geen risico op letsel bij bezwijken, direct visueel inspecteerbaar, geen corrosie aanwezig).<br/>Deze bevestiging voldoet niet aan de genoemde voorwaarden. Vandaar risicocode rood (afkeur).<br/><br/>Zie 5.2 voor een toelichting op de beoordeling van inrichtingselementen (waaronder de buizen van leuning en trappen).</p> | <p><u>Leuningen recreatiebad (gebied A)</u><br/>De situatie is ongewijzigd.<br/><br/>De risicocode blijft rood (afkeur).</p> |

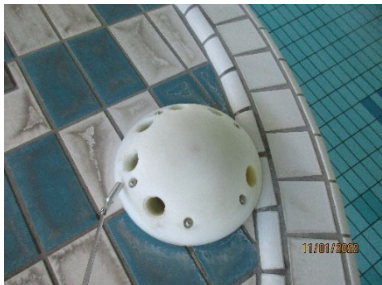
| Ruimte | Item [nr.] | Inspectie<br>11 januari 2022 | Periodieke inspectie<br>30 januari 2025 |
|---|---|---|---|
| Recreatie-<br>bad | N54<br> | <p><u>Bevestiging waterfontein (gebied A)</u><br/>De waterfontein is bevestigd met schroeven van niet-resistent RVS.<br/>In gebied A is niet-resistent RVS onder voorwaarden toegestaan (geen risico op letsel bij bezwijken, direct visueel inspecteerbaar, geen corrosie aanwezig).<br/>Deze bevestiging voldoet aan de genoemde voorwaarden. Vandaar risicocode blauw (elke 6 maanden inspecteren)</p> | <p><u>Bevestiging waterfontein (gebied A)</u><br/>De situatie is ongewijzigd.<br/><br/>De risicocode blijft blauw.</p> |

| Actie [nr.] | Ruimte | Item [nr.] | Actie |
|---|---|---|---|
| | | | <ul style="list-style-type: none"> <li>- De schroeven bij gebruik van de waterfontein worden gespoeld met kraanwater.</li> <li>- Er bij bezwijken van de schroeven geen kans is op letsel</li> <li>- Alle onderdelen van de waterfontein zichtbaar vrij zijn van corrosiesporen.</li> </ul> <p>Deze elke 6 maanden inspecteren en wekelijks afspoelen met leidingwater.</p> |

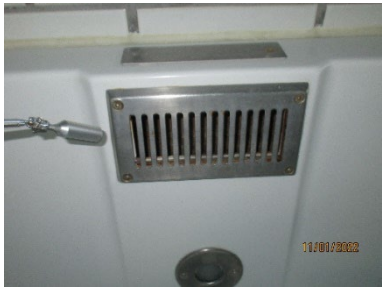
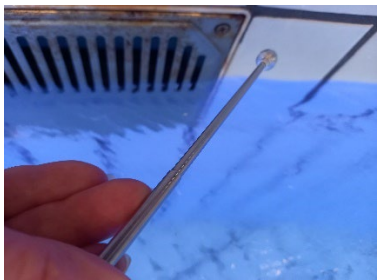
| Ruimte | Item [nr.] | Inspectie<br>11 januari 2022 | Periodieke inspectie<br>30 januari 2025 |
|---|---|---|---|
| Recreatie-<br>bad | N57<br> | <p><u>Roosters bubbelbaden (gebied A)</u><br/>De roosters in de bubbelbaden zijn bevestigd met schroeven van niet-resistent RVS.<br/>In gebied A is niet-resistent RVS onder voorwaarden toegestaan (geen risico op letsel bij bezwijken, direct visueel inspecteerbaar, geen corrosie aanwezig).<br/>Deze bevestiging voldoet aan de genoemde voorwaarden. Vandaar risicocode blauw (elke 6 maanden inspecteren)</p> | <p><u>Roosters bubbelbaden (gebied A)</u><br/>De roosters en schroeven vertonen lichte corrosie.<br/><br/>De risicocode wordt rood (afkeur).</p> |

| Actie [nr.] | Ruimte | Item [nr.] | Actie |
|---|---|---|---|
| 8 | Recreatiebad | N57<br> | <p>De bevestiging van de roosters van het bubbelbad is uitgevoerd in niet-resistent RVS in gebied A.</p> <p>De roosters en de schroeven vertonen lichte corrosie.</p> <p>Niet-resistent RVS onderdelen in gebied B zijn niet toegestaan als deze zijn gecorrodeerd. Deze moeten worden vervangen door geschikte materialen (zie tabel 1).</p> |

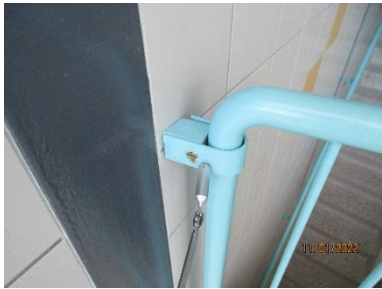
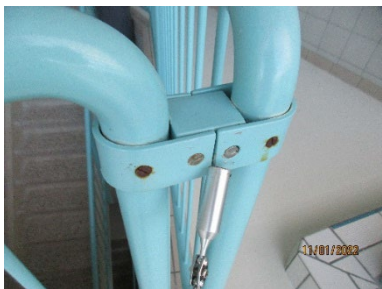
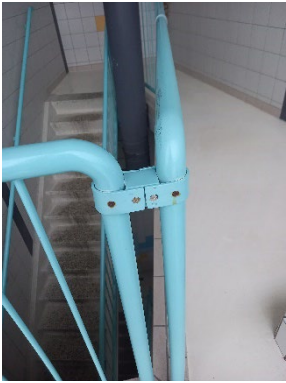
| Ruimte | Item [nr.] | Inspectie<br>11 januari 2022 | Periodieke inspectie<br>30 januari 2025 |
|---|---|---|---|
| Trap naar glijbaan | N70 | <p><u>Leuningen naar glijbaan (gebied B)</u></p> <p>Leuningen zijn deels nog bevestigd met niet resistent RVS bouten. In gebied B is gebruik van niet resistent RVS niet toegestaan. Vandaar afkeur (risicocode rood).</p> <p>Alhoewel glijbanen volgens de richtlijn tot gebied A behoren, is deze trapopgang dusdanig van de glijbaan gescheiden dat deze als gebied B is beoordeeld.</p> <p>Zie 5.2 voor een toelichting op de beoordeling van inrichtingselementen (waaronder de buizen van leuningen en trappen).</p> <p>Verankering in de muur is niet zonder meer te controleren</p> | <p><u>Leuningen naar glijbaan (gebied B)</u></p> <p>De situatie is ongewijzigd.</p> <p>De risicocode blijft rood (afkeur).</p> |

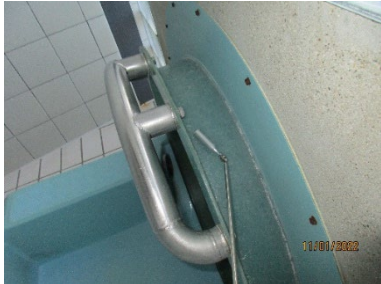
| Ruimte | Item [nr.] | Inspectie<br>11 januari 2022 | Periodieke inspectie<br>30 januari 2025 |
|---|---|---|---|
| Glijbaan | N73<br> | <p><u>Afzetbeugel glijbaan (gebied B)</u><br/>De afzetbeugel ter hoogte van ingang glijbaan is bevestigd met niet resistent RVS bouten.</p> | <p><u>Afzetbeugel glijbaan (gebied B)</u><br/>De afzetbeugel ter hoogte van ingang glijbaan is bevestigd met niet resistent RVS bouten.</p> <p>In gebied A is niet-resistent RVS onder voorwaarden toegestaan (geen risico op letsel bij bezwijken, direct visueel inspecteerbaar, geen corrosie aanwezig).<br/>Deze bevestiging voldoet aan de genoemde voorwaarden, mede omdat er sprake is van een meervoudige bevestiging. Vandaar risicocode blauw (elke 6 maanden inspecteren)</p> |

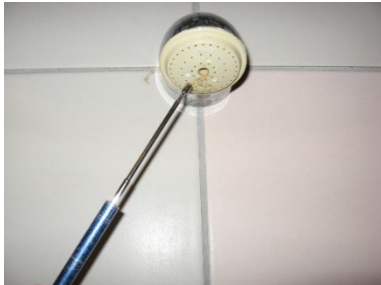
| Ruimte | Item [nr.] | Inspectie<br>11 januari 2022 | Periodieke inspectie<br>30 januari 2025 |
|---|---|---|---|
| Douches | N110<br> | <p><u>Douchekoppen (gebied B)</u><br/>Douchekoppen zijn bevestigd met schroeven van niet resistent RVS. Omdat deze tijdens gebruik met leidingwater gespoeld worden zijn deze ingedeeld in risicocode blauw (elke 6 maanden inspecteren)</p> | <p><u>Douchekoppen (gebied B)</u><br/>De situatie is ongewijzigd.</p> <p>De risicocode blijft blauw.</p> |

| Actie [nr.] | Ruimte | Item [nr.] | Actie |
|---|---|---|---|
| 12 | Douches | N110<br> | <p>De bevestiging van de douchekoppen zijn van niet-resistent RVS in gebied B.</p> <p>Deze onderdelen zijn aangemerkt als risicocode blauw omdat:</p> <ul style="list-style-type: none"> <li>- De schroeven bij gebruik van de douches worden gespoeld met kraanwater.</li> <li>- Er bij bezwijken van de schroeven geen kans is op letsel</li> <li>- Alle onderdelen van de douches zichtbaar vrij zijn van corrosiesporen.</li> </ul> <p>Deze elke 6 maanden inspecteren en wekelijks afspoelen met leidingwater.</p> |

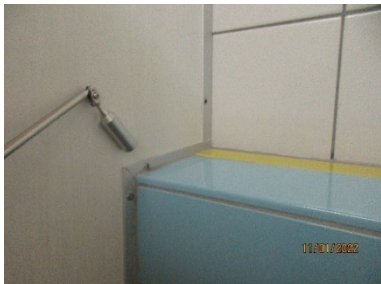
| Ruimte | Item [nr.] | Inspectie<br>11 januari 2022 | Periodieke inspectie<br>30 januari 2025 |
|---|---|---|---|
| Toiletten | N112<br> | <p><u>Wanden toiletten (gebied B)</u><br/>Zijwanden, deurscharnieren en kledinghaken zijn deels nog bevestigd met niet resistent RVS schroeven. In gebied B is gebruik van niet resistent RVS niet toegestaan. Vandaar afkeur (risicocode rood).</p> | <p><u>Wanden toiletten (gebied B)</u><br/>De situatie is deels ongewijzigd. Scharnieren en haakjes zijn wel vervangen. Zijwanden niet.</p> <p>De risicocode blijft rood (afkeur) voor uitsluitend de montagepunten van de wanden.</p> |

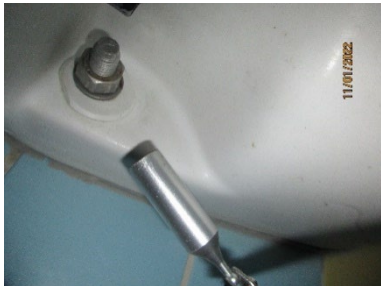
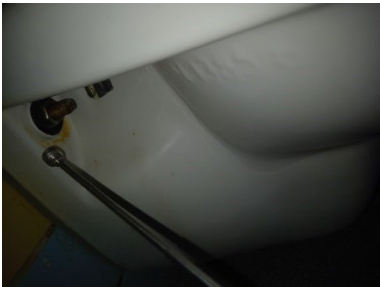
| Ruimte | Item [nr.] | Inspectie<br>11 januari 2022 | Periodieke inspectie<br>30 januari 2025 |
|---|---|---|---|
| Toiletten | N114<br> | <p><u>Toiletten (gebied B)</u><br/>Toiletpotten zijn bevestigd met niet resistent RVS ankers en moeren.<br/>In gebied B is gebruik van niet resistent RVS niet toegestaan. Vandaar afkeur (risicocode rood).</p> | <p><u>Toiletten (gebied B)</u><br/>De situatie is ongewijzigd.<br/><br/>De risicocode blijft rood (afkeur).</p> |

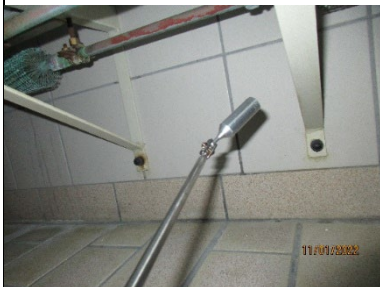
| Ruimte | Item [nr.] | Inspectie<br>11 januari 2022 | Periodieke inspectie<br>30 januari 2025 |
|---|---|---|---|
| Alle baden | N145<br> | <p><u>Zitbanken (gebied B)</u><br/>De steunen van de zitbanken zijn vervaardigd van niet resistent RVS dat gecoat is. (bevestigd aan de wand met verzinkt stalen bouten).<br/>In gebied B is gebruik van niet resistent RVS niet toegestaan. Vandaar afkeur (risicocode rood).<br/><br/>Zie § 5.2 voor een toelichting op de beoordeling van inrichtingselementen (waaronder de buizen van leuning en trappen).</p> | <p><u>Zitbanken (gebied B)</u><br/>De situatie is ongewijzigd.<br/><br/>De risicocode blijft rood (afkeur).</p> |

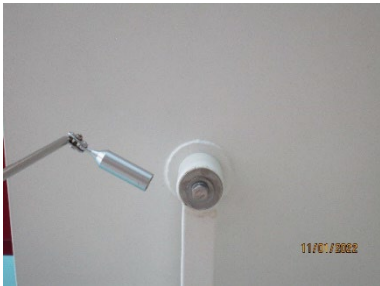
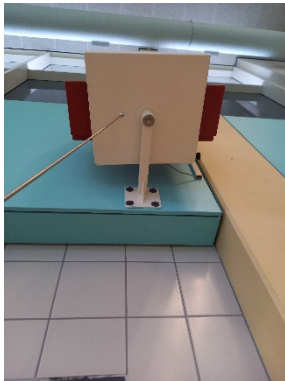
| Ruimte | Item [nr.] | Inspectie<br>11 januari 2022 | Periodieke inspectie<br>30 januari 2025 |
|---|---|---|---|
| Wedstrijd-<br>bad | N146<br> | <p><u>Klokplateau (gebied B)</u></p> <p>De scharnierbout van het (Omega-) klokplateau is van niet resistent RVS.</p> <p>In gebied B is gebruik van niet resistent RVS niet toegestaan. Vandaar afkeur (risicocode rood).</p> | <p><u>Klokplateau (gebied B)</u></p> <p>De situatie is ongewijzigd.</p> <p>De risicocode blijft rood (afkeur).</p> |

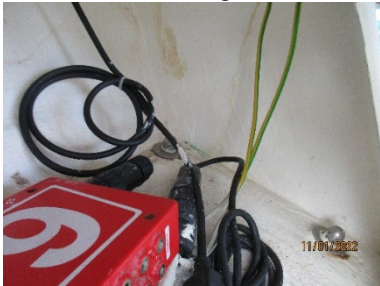
| Ruimte | Item [nr.] | Inspectie<br>11 januari 2022 | Periodieke inspectie<br>30 januari 2025 |
|---|---|---|---|
| Wedstrijd-<br>bad | N151<br> | <p><u>Startblokken (gebied B)</u></p> <p>In de startblokken zijn bevestigingen toegepast van resistent RVS (1.4529). De bevestiging aan de badrand is van RVS maar niet zichtbaar was of dit eveneens resistent is.</p> <p>Deze onderdelen zijn aangemerkt als risicocode blauw omdat:</p> <ul style="list-style-type: none"> <li>• Er bij bezwijken van één van de bouten geen kans is op letsel (meervoudige bevestiging).</li> <li>• Alle onderdelen van de startblokken inspecteerbaar zijn en zichtbaar vrij zijn van corrosiesporen.</li> </ul> <p>De startblokken moeten iedere 6 maanden worden gecontroleerd en</p> <p>regelmatig (minimaal 1x / week) gereinigd met leidingwater.</p> | <p><u>Startblokken (gebied B)</u></p> <p>In de startblokken zijn bevestigingen toegepast van resistent RVS (1.4529). De bevestiging aan de badrand is van RVS maar niet zichtbaar was of dit eveneens resistent is.</p> <p>Voor de bevestiging aan de badrand geldt dat de risicocode blauw blijft.</p> |

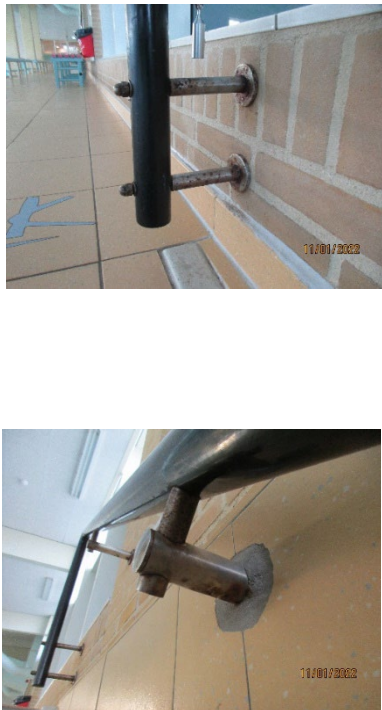
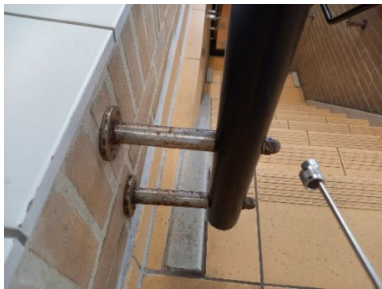
| Ruimte | Item [nr.] | Inspectie<br>11 januari 2022 | Periodieke inspectie<br>30 januari 2025 |
|---|---|---|---|
| Wedstrijd-<br>bad | N156<br> | <p><u>Leuning tribune (gebied B)</u><br/>De steunen en bevestigingsbouten van de leuning naar de tribune zijn van niet resistent RVS en zijn gecorrodeerd.<br/>In gebied B is gebruik van niet resistent RVS niet toegestaan. Vandaar afkeur (risicocode rood).</p> | <p><u>Leuning tribune (gebied B)</u><br/>De situatie is ongewijzigd.<br/><br/>De risicocode blijft rood (afkeur).</p> |

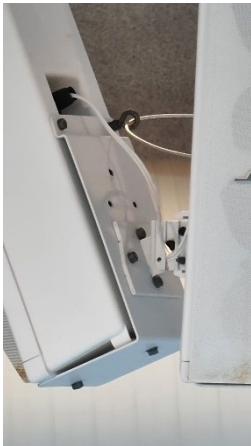
| Ruimte | Item<br>[nr.] | Inspectie<br>11 januari 2022 | Periodieke inspectie<br>30 januari 2025 |
|---|---|---|---|
| Recreatiebad<br>Wedstrijdbad<br>Wedstrijdbad | N33<br>N215<br>N216<br> | <p><u>Kast met menukaart (gebied B)</u><br/><u>Ophanging plafond (gebied B)</u><br/><u>Ophanging luidsprekers (gebied B)</u></p> <p>Van de hier genoemde zaken in gebied B was de bevestiging niet te controleren tijdens de inspectie.</p> <p>In gebied B is gebruik van niet resistent RVS niet toegestaan. Vandaar afkeur (risicocode rood).</p> <p><i>N.b. Voor de niet door SGS INTRON gecontroleerde onderdelen geldt dat deze niet hoeven te worden vervangen wanneer deze zijn gemaakt van resistente materialen.</i></p> | <p><u>Kast met menukaart (gebied B)</u><br/><u>Ophanging plafond (gebied B)</u><br/><u>Ophanging luidsprekers (gebied B)</u></p> <p>De situatie is ongewijzigd.<br/>Bovengenoemde zaken zijn niet te controleren.<br/>De risicoscore blijft rood (afkeur)</p> <p><i>N.b. Voor de niet door SGS INTRON gecontroleerde onderdelen geldt dat deze niet hoeven te worden vervangen wanneer deze aantoonbaar zijn gemaakt van geschikte materialen</i></p> |

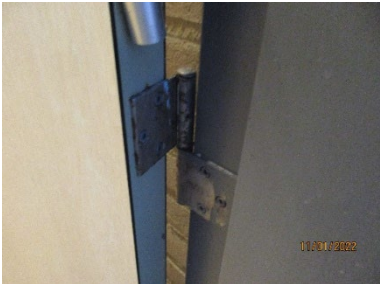
| Ruimte | Item<br>[nr.] | Inspectie<br>11 januari 2022 | Periodieke inspectie<br>30 januari 2025 |
|---|---|---|---|
| Opslagruimte<br>/ EHBO-<br>ruimte | N220<br> | <p><u>Deur EHBO ruimte (gebied B)</u><br/>Deur hangt aan niet resistent RVS scharnieren, bevestigd met niet resistent RVS schroeven; de scharnieren zijn gecorrodeerd.</p> <p>In gebied B is gebruik van niet resistent RVS niet toegestaan. Vandaar afkeur van scharnieren en schroeven (risicocode rood).</p> | <p><u>Deur EHBO ruimte (gebied B)</u><br/>De situatie is ongewijzigd.</p> <p>De risicocode blijft rood (afkeur).</p> |

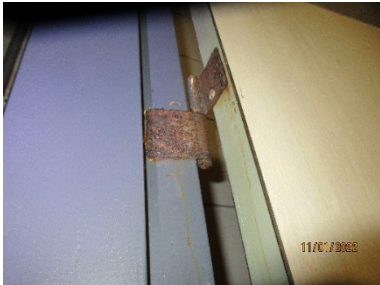
| Ruimte | Item<br>[nr.] | Inspectie<br>11 januari 2022 | Periodieke inspectie<br>30 januari 2025 |
|---|---|---|---|
| Berging/<br>Leiding-<br>ruimte | N229<br> | <p><u>Deur leidingruimte (gebied B)</u><br/>De deur van de smalle berging / leidingruimte is opgehangen aan scharnieren van niet resistent RVS die bovendien corrosie vertonen.<br/>In gebied B is gebruik van niet resistent RVS niet toegestaan. Vandaar afkeur (risicocode rood).</p> | <p><u>Deur leidingruimte (gebied B)</u><br/>De situatie is ongewijzigd. De scharnieren zijn van niet resistent RVS.<br/><br/>De risicocode blijft rood (afkeur).</p> |

| Actie [nr.] | Ruimte | Item [nr.] | Actie |
|---|---|---|---|
| 23 | Berging/<br>leidingruimte | N229<br> | De deur van de smalle berging / leidingruimte is opgehangen aan scharnieren van niet resistent RVS die bovendien corrosie vertonen. Niet-resistent RVS onderdelen in gebied B zijn niet toegestaan en moeten worden vervangen door geschikte materialen (zie tabel 1). |

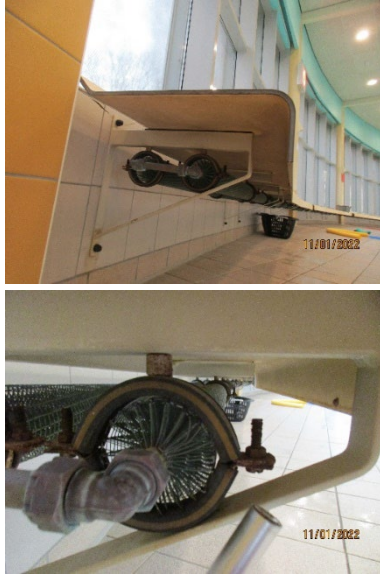
| Ruimte | Item<br>[nr.] | Inspectie<br>11 januari 2022 | Periodieke inspectie<br>30 januari 2025 |
|---|---|---|---|
| Alle baden | N230<br> | <p><u>Zitbanken (gebied B)</u><br/>Onder de zitbanken aan de buitengevel zijn verwarmingsleidingen opgehangen met beugels en bouten van niet resistent RVS.<br/>Deze vertonen bovendien corrosie.<br/>In gebied B is gebruik van niet resistent RVS niet toegestaan. Vandaar afkeur (risicocode rood).</p> | <p><u>Zitbanken (gebied B)</u><br/>De situatie is ongewijzigd.<br/><br/>De risicocode blijft rood (afkeur).</p> |

| Actie [nr.] | Ruimte | Item [nr.] | Actie |
|---|---|---|---|
| 24 | Alle baden | N230<br> | De beugels waarmee de verwarming is opgehangen onder de zitbanken zijn van niet resistent RVS en vertonen corrosie. Niet-resistent RVS onderdelen in gebied B zijn niet toegestaan en moeten worden vervangen door geschikte materialen (zie tabel 1). |

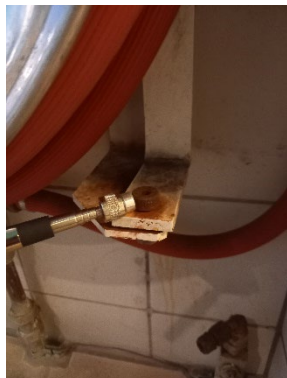
5.1a beugel brandslanghaspel (N15)

| Actie [nr.] | Ruimte | Item [nr.] | Actie |
|---|---|---|---|
| 1 | Gang naar<br>buitenbad | N15<br> | De beugel van de brandslanghaspel vertoont corrosie. Deze bij een volgende controle/keuring laten aanpassen |

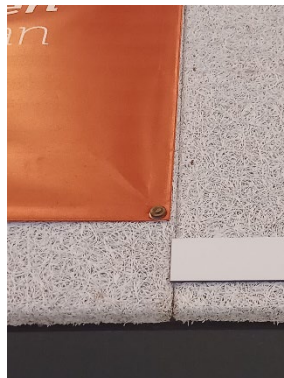
5.1b ophanging vlaggen (N37)

| Actie [nr.] | Ruimte | Item [nr.] | Actie |
|---|---|---|---|
| 2 | Recreatiebad | N37<br> | De schroeven waarmee de vlaggen zijn opgehangen vertonen corrosie. Deze bevestigingsmiddelen binnen 2 jaar inspecteren en/of herstelmaatregelen toepassen (tabel 3) |

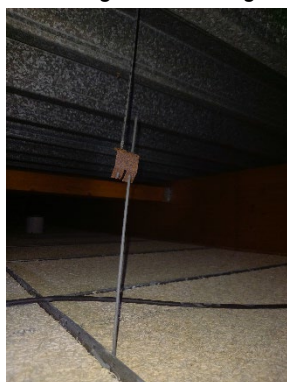
5.1c ophanging systeemplafond (N43, N59 en N90)

| Actie [nr.] | Ruimte | Item [nr.] | Actie |
|---|---|---|---|
| 3 | Diverse<br>ruimtes | N43,<br>N59,<br>N90<br> | De snelhangers waarmee het systeemplafond is opgehangen vertonen corrosie. Deze bevestigingsmiddelen binnen 2 jaar inspecteren en/of herstelmaatregelen toepassen (tabel 3) |

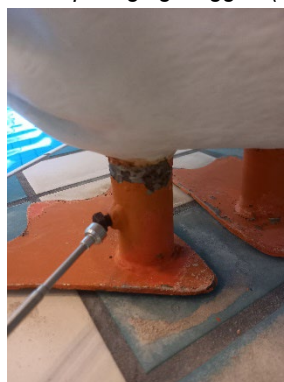
5.1d poot eend (N55 en N223)

| Actie [nr.] | Ruimte | Item [nr.] | Actie |
|---|---|---|---|
| 4 | Recreatiebad | N55,<br>N223<br> | De poten van de decoratieve eenden op diverse plaatsen rondom het recreatiebad vertonen corrosie. Deze binnen 2 jaar inspecteren en/of herstelmaatregelen toepassen (tabel 3) |

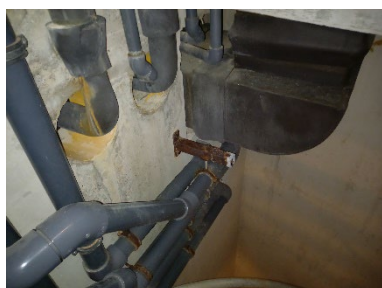
5.1e ophanging leidingen (N125)

| Actie [nr.] | Ruimte | Item [nr.] | Actie |
|---|---|---|---|
| 5 | Berging | N125<br> | De ophanging van de leidingen in de berging vertonen corrosie. Deze binnen 1 jaar inspecteren en/of herstelmaatregelen toepassen (tabel 3) |

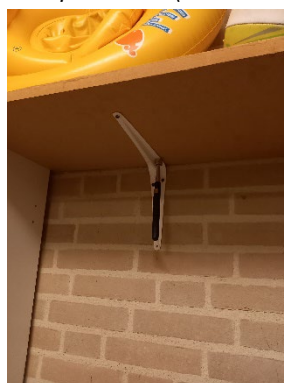
5.1f beugels zwemmateriaal (N148)

| Actie [nr.] | Ruimte | Item [nr.] | Actie |
|---|---|---|---|
| 6 | Wedstrijdbad | N148<br> | De beugels van de planken waarop zwemmateriaal worden bewaard vertonen corrosie. Deze binnen 2 jaar inspecteren en/of herstelmaatregelen toepassen (tabel 3) |

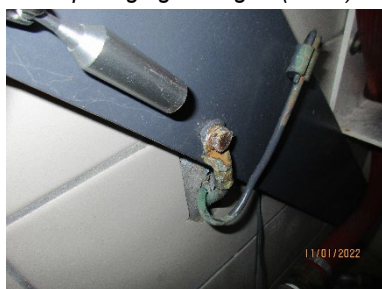
5.1g aardaansluiting (N225) Deze is niet gelokaliseerd door de inspecteur (ook niet met behulp van personeel De Stok)

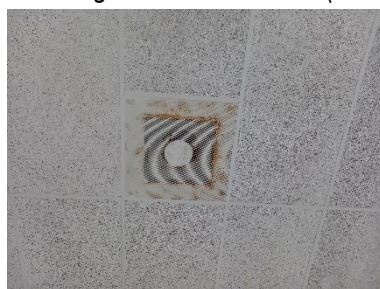
5.1h ventilatieroosters (N232)

| Actie [nr.] | Ruimte | Item [nr.] | Actie |
|---|---|---|---|
| 8 | Kleuterbad | N232<br> | De ventilatioorosters boven het kleuterbad vertonen corrosie. Deze binnen 1 jaar inspecteren en/of herstelmaatregelen toepassen (tabel 3) |

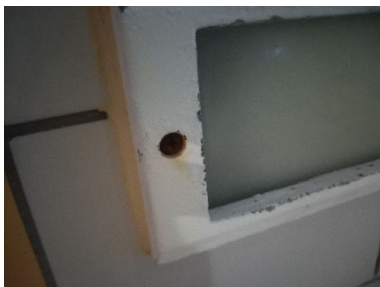
5.1i lichtarmaturen (N233)

| Actie [nr.] | Ruimte | Item [nr.] | Actie |
|---|---|---|---|
| 9 | Kleuterbad | N233<br> | De schroeven en de lichtarmaturen rondom het kleuterbad vertonen corrosie. Deze binnen 1 jaar inspecteren en/of herstelmaatregelen toepassen (tabel 3) |

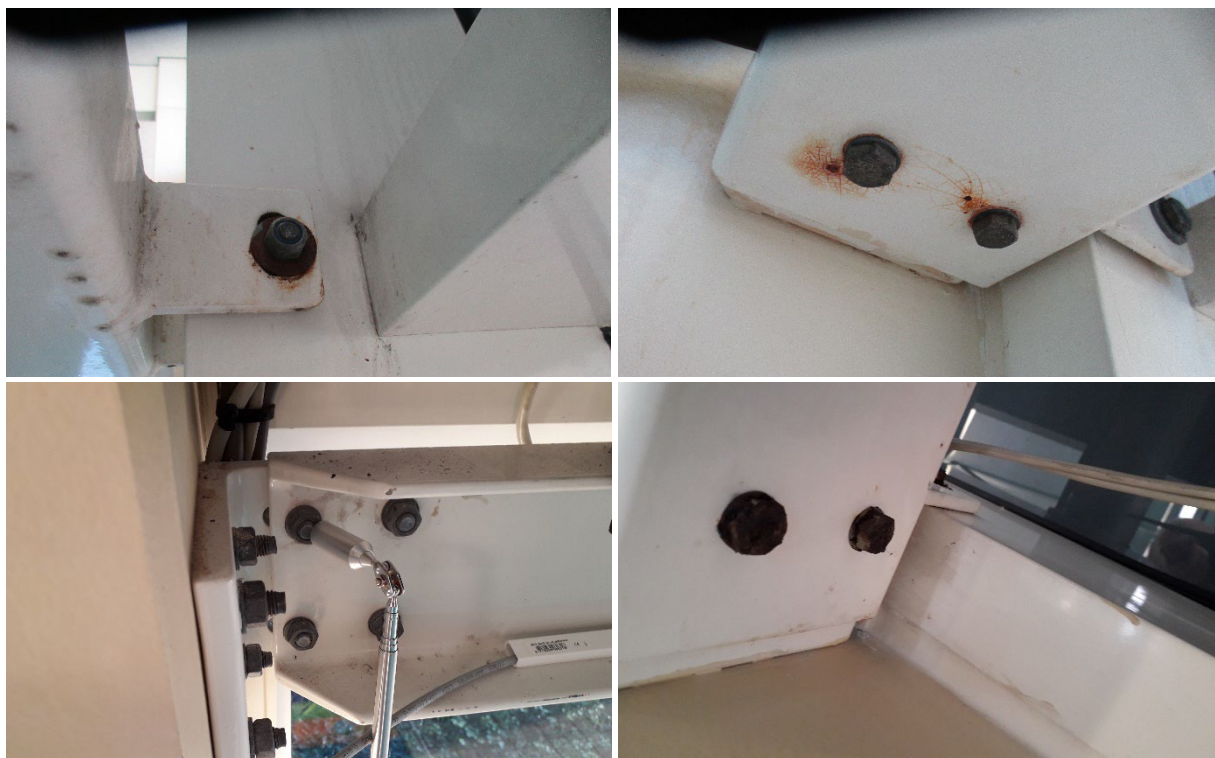
Alle overige metalen onderdelen van de hoofddraagconstructie zijn uitgevoerd in gecoat constructiestaal. Toegepaste verbindingen zijn deels in gecoat en deels in verzinkt staal uitgevoerd. Met name bij de bevestiging van de horizontale profielen voor de raampartijen zijn gecorrodeerde boutverbindingen en scheuren in de coating aangetroffen (risicocode oranje). Zie onderstaande foto's.
