# Dijkoraad

Onnastraat 7, Steenwijk

| Datum opname | 2 mei 2022 |
| Datum rapport | 5 juli 2022 |

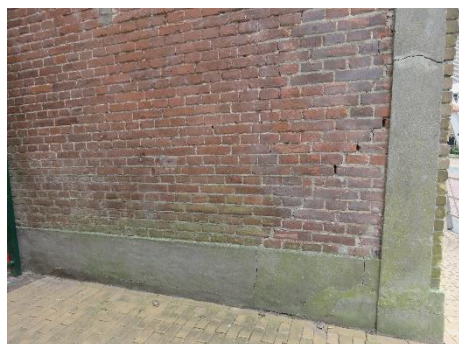
STABU codering 20 FUNDERINGEN

| Gebreken | Enkele scheuren in opgaande metselwerk buiten gevel |

| Advies | Onderzoeken of zetting scheuren groter worden. Hiervoor meetpunten plaatsen. |

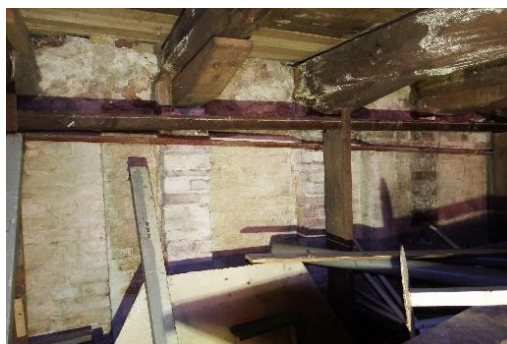
STABU codering 20 FUNDERINGEN

| Gebreken | Kalkzandsteen niet passend in deze situatie |

| Advies | Wanner koppen van de balklagen zijn hersteld/vernieuwd deze stiepen verwijderen. |

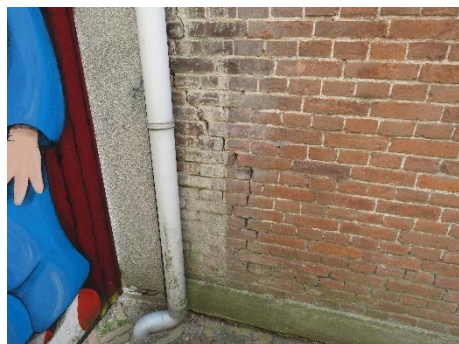
STABU codering 22 METSELWERK

| Gebreken | Enkele zettingsscheuren in het opgaand metselwerk en plaatselijk (los) gescheurd voegwerk. |

| Advies | Ter plaatse van scheuren een voeg versterking aanbrengen. Kapotte stenen inboeten en voegwerk plaatselijk vernieuwen. |

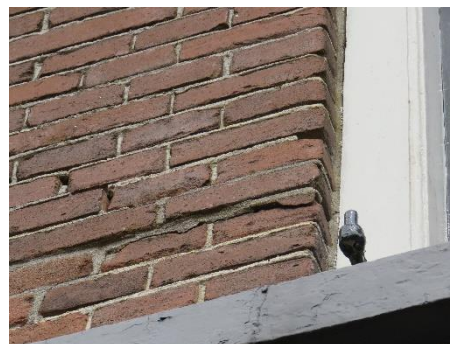
STABU codering 22 METSELWERK

| Gebreken | Enkele zettingsscheuren in het opgaand metselwerk en plaatselijk (los) gescheurd voegwerk. |

| Advies | Ter plaatse van scheuren een voeg versterking aanbrengen. Kapotte stenen inboeten en voegwerk plaatselijk vernieuwen. |

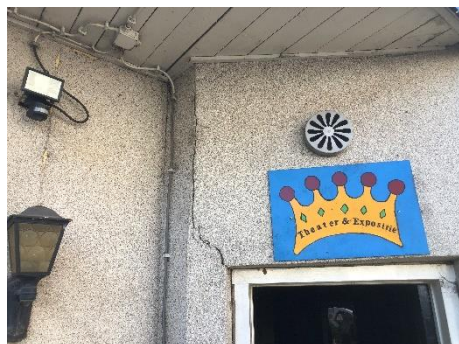
STABU codering 22 METSELWERK

| Gebreken | Enkele zettingsscheuren in het opgaand metselwerk. |

| Advies | Metselwerk bij scheur steens diep inboeten. Spachtelputz verwijderen en een nieuwe stuc laag aanbrengen. |

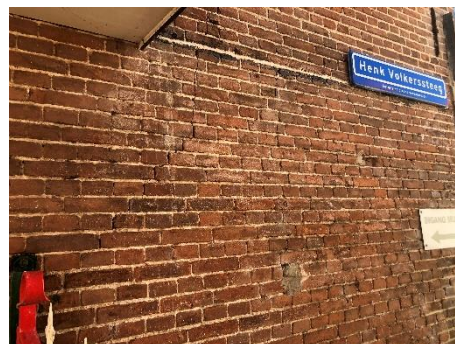
STABU codering 22 METSELWERK

| Gebreken | Enkele zettingsscheuren in het opgaand metselwerk. En plaatselijk verdwenen en slecht voegwerk |

| Advies | Ter plaatse van scheuren een voeg versterking aanbrengen. Kapotte stenen inboeten en voegwerk plaatselijk vernieuwen. |

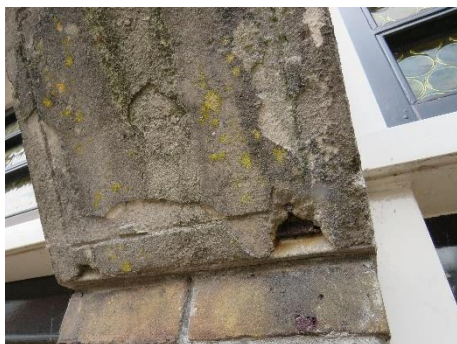
**STABU codering 23 VOORAF VERVAARDIGDE STEENACHTIGE ELEMENTEN**

| <b>Gebreken</b> | IJzeren bevestiging in kraagsteen is gaan roesten. |

| <b>Advies</b> | Beeld leeuw demoteren. Bevestiging kraagsteen vernieuwen in rvs. Kraagsteen herstellen en daarna leeuw weer terugplaatsen. |

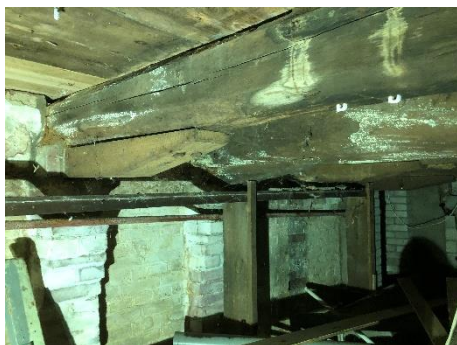
STABU codering 24 RUWBOUWTIMMERWERK

| Gebreken | Door te weinig ventilatie is het klimaat veel te vochtig. Hout schimmelt en balkkappen zijn zeer slecht. Al nieuw gemetselde stiepen onder balk geplaatst. |

| Advies | Ventilatie verbeteren. Verrotte balkeinden aanlassen of aangieten met kunsthars. Daarna later aangebrachte stiepen weghalen. |

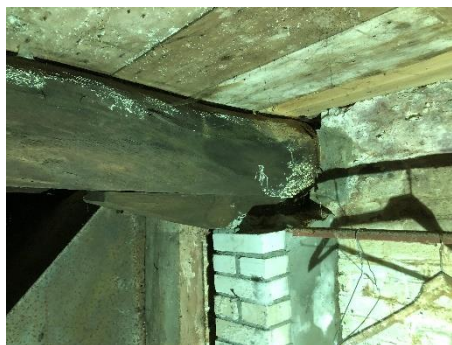
STABU codering 24 RUWBOUWTIMMERWERK

| Gebreken | Door te weinig ventilatie is het klimaat veel te vochtig. Hout schimmelt en balkkappen zijn zeer slecht. Al nieuw gemetselde stiepen onder balk geplaatst. |

| Advies | Ventilatie verbeteren. Verrotte balkeinden aanlassen of aangieten met kunsthars. Daarna later aangebrachte stiepen weghalen. |

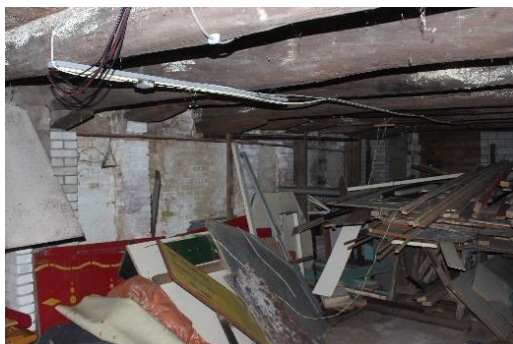
STABU codering 24 RUWBOUWTIMMERWERK

| Gebreken | Door te weinig ventilatie is het klimaat veel te vochtig. Hout schimmelt en balkkappen zijn zeer slecht. Al nieuw gemetselde stiepen onder balk geplaatst. |

| Advies | Ventilatie verbeteren. Verrotte balkeinden aanlassen of aangieten met kunsthars. Daarna later aangebrachte stiepen weghalen. |

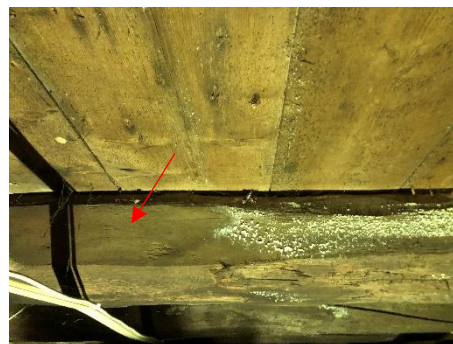
STABU codering 24 RUWBOUWTIMMERWERK

| Gebreken | Door te weinig ventilatie is het klimaat veel te vochtig. Hout schimmelt en balkkappen zijn zeer slecht. Al nieuw gemetselde stiepen onder balk geplaatst. |

| Advies | Ventilatie verbeteren. Verrotte balkeinden aanlassen of aangieten met kunsthars. Daarna later aangebrachte stiepen weghalen. |

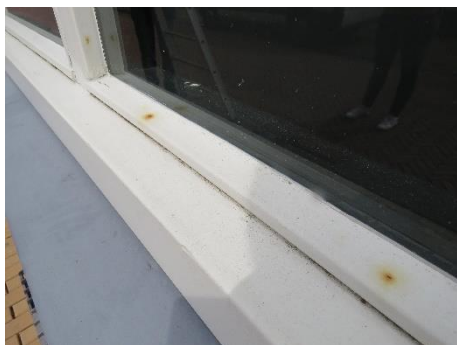
**STABU codering 30 KOZIJNEN, RAMEN EN DEUREN**

| <b>Gebreken</b> | Plaatselijk gebreken. Roestende spijkers in glaslaten |

| <b>Advies</b> | Tijdens klein onderhoudsbeurt schilderwerk gelijktijdig hout herstel uitvoeren. |

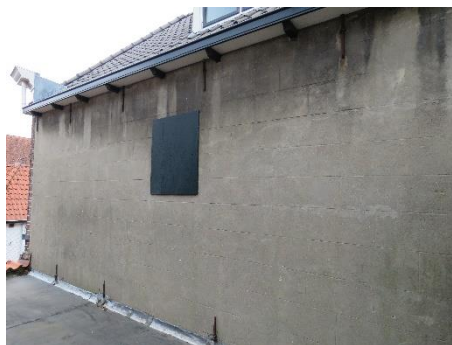
**STABU codering 30 KOZIJNEN, RAMEN EN DEUREN**

| <b>Gebreken</b> | Kozijn dicht gezet, waardoor niet op neembaar. |

| <b>Advies</b> | Plaat dementeren en hout controleren/ herstellen waar nodig. |

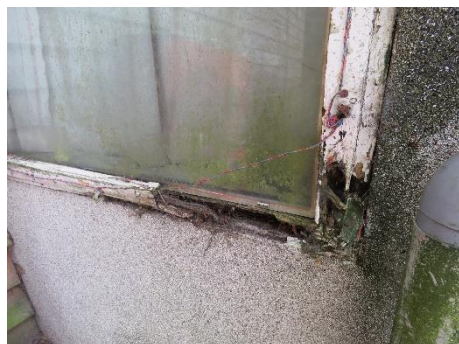
STABU codering 30 KOZIJNEN, RAMEN EN DEUREN

| Gebreken | Kozijn ernstig ingerot. |

| Advies | Kozijn is dusdanig aangetast/ verrot dat geheel vernieuwen nodig is. |

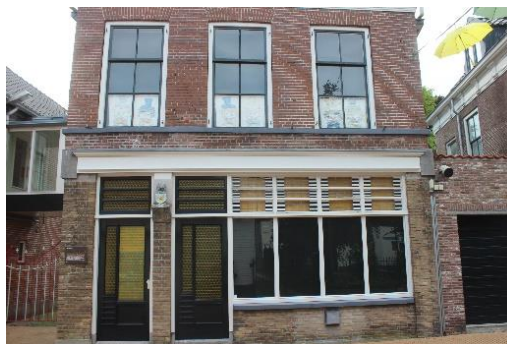
STABU codering 30 KOZIJNEN, RAMEN EN DEUREN

| Gebreken | Diverse kleine gebreken. |

| Advies | Tijdens klein onderhoudsbeurt schilderwerk gelijktijdig hout herstel uitvoeren. |

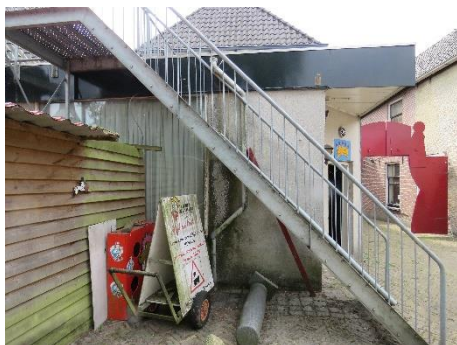
STABU codering 32 TRAPPEN EN BALUSTRADEN

| Gebreken | Bij bout verbindingen roest sporen aanwezig. |

| Advies | Na reinigen staalwerk verbindingen controleren en waar roest wordt aangetroffen deze delen ontroesten en tweemaal schilderen. |

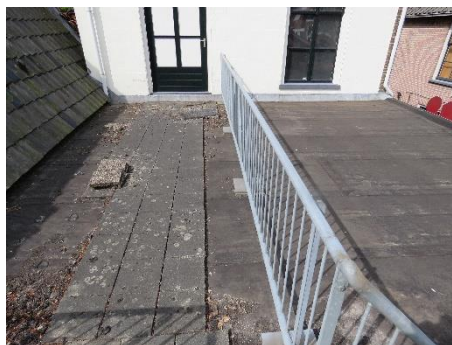
STABU codering 32 TRAPPEN EN BALUSTRADEN

| Gebreken | Bij bout verbindingen roest sporen aanwezig. |

| Advies | Na reinigen staalwerk verbindingen controleren en waar roest wordt aangetroffen deze delen ontroesten en tweemaal schilderen. |

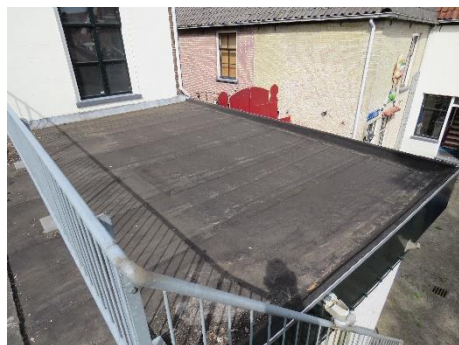
STABU codering 33 DAKBEDEKKINGEN

| Gebreken | Door veroudering bij aansluitingen werking scheuren zichtbaar. Er is een bescherm laag/leislag aangebracht. |

| Advies | Gehele bitumen laag vernieuwen door een laag EPDM. Inclusief extra hemelwater afvoer. |

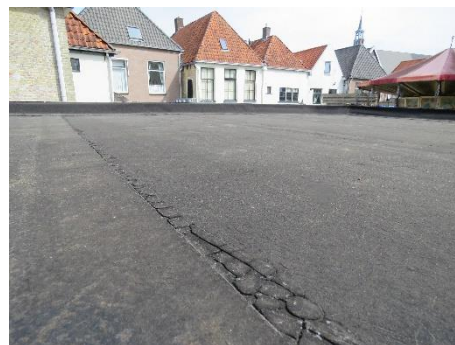
STABU codering 33 DAKBEDEKKINGEN

| Gebreken | Door veroudering bij aansluitingen werking scheuren zichtbaar. Er is een bescherm laag/leislag aangebracht. |

| Advies | Gehele bitumen laag vernieuwen door een laag EPDM. Inclusief extra hemelwater afvoer. |

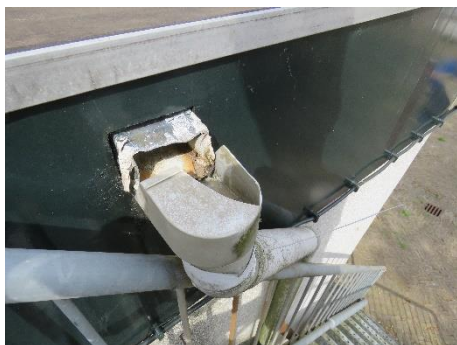
STABU codering 33 DAKBEDEKKINGEN

| Gebreken | Dakbedekking verouderd snel, stadsuitloop is te kort en dak heeft maar een afvoer. |

| Advies | Gehele bitumen laag vernieuwen door een laag EPDM. Inclusief langere en een extra stadsuitloop en hemelwater afvoer. |

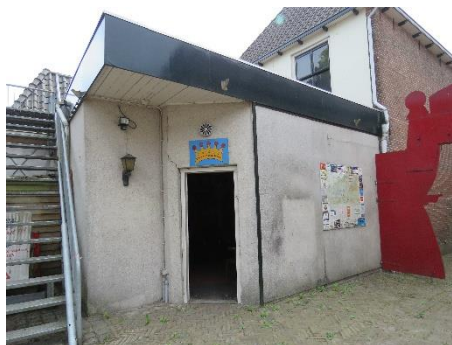
STABU codering 33 DAKBEDEKKINGEN

| Gebreken | Dakbedekking verouderd snel, stadsuitloop is te kort en dak heeft maar een afvoer. |

| Advies | Gehele bitumen laag vernieuwen door een laag EPDM. Inclusief langere en een extra stadsuitloop en hemelwater afvoer. |

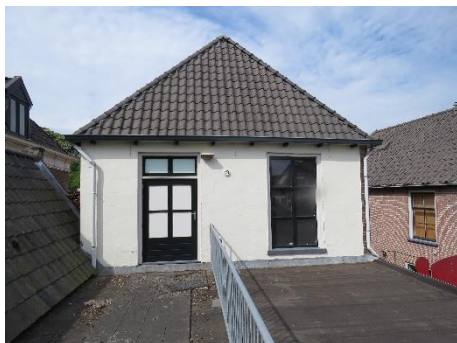
STABU codering 34 BEGLAZING

| Gebreken | Doordat stopverf te hard is geworden is deze los gekomen van het glas. |

| Advies | Stopverf zoom controleren en waar deze los komt van het glas vernieuwen door gemodificeerde kit. |

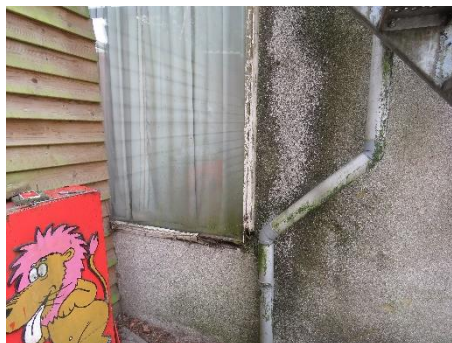
STABU codering 34 BEGLAZING

| Gebreken | Glas is gescheurd, kozijn is ook zeer slecht. |

| Advies | Gehele glas vernieuwen. |

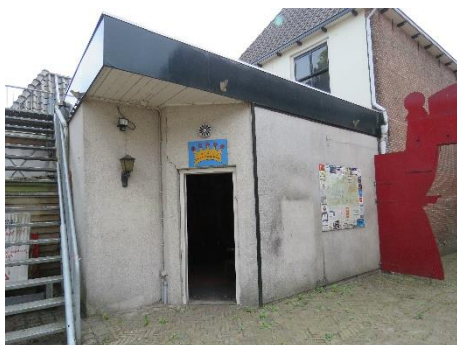
STABU codering 40 STUKADOORWERK

| Gebreken | Enkele zetting scheuren in het achterliggend<br>metselwerk en de laag van spachtelputz is<br>beschadigd en is niet passend. |

| Advies | Ons advies is de gehele laag spachtelputz geheel<br>te verwijderen. Na herstel aan het metselwerk<br>en de bestaande laag en geheel nieuwe gladde<br>(met kleur) stuc laag aanbrengen. |

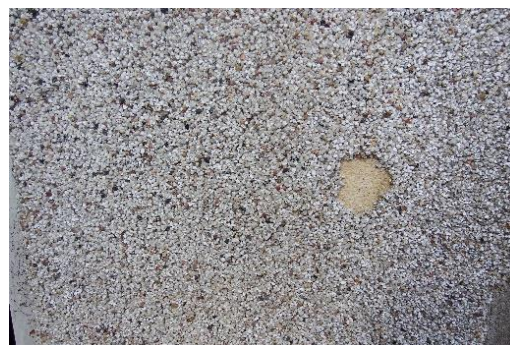
STABU codering 22 METSELWERK

| Gebreken | Enkele zetting scheuren in het achterliggend<br>metselwerk en de laag van spachtelputz is<br>beschadigd en is niet passend. |

| Advies | Ons advies is de gehele laag spachtelputz geheel<br>te verwijderen. Na eventuele reparaties van de<br>bestaande laag en geheel nieuwe gladde (met<br>kleur) stuc laag aanbrengen. |

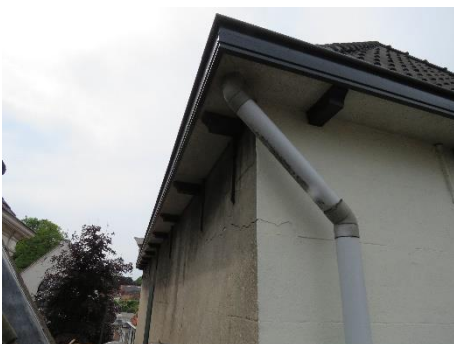
STABU codering 40 STUKADOORWERK

| Gebreken | Door enkele scheuren en ouderdom is het stucwerk plaatselijk beschadigd. |

| Advies | Na herstel aan het metselwerk en het daarna verwijderen van de beschadigde en slechte delen van de bestaande stuc laag hier nieuw stucwerk met blokmotief aanbrengen. |

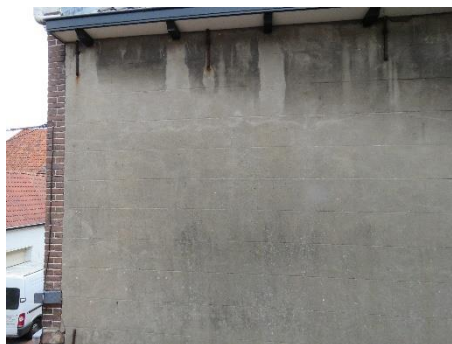
STABU codering 40 STUKADOORWERK

| Gebreken | Door enkele scheuren en ouderdom is het stucwerk plaatselijk beschadigd. |

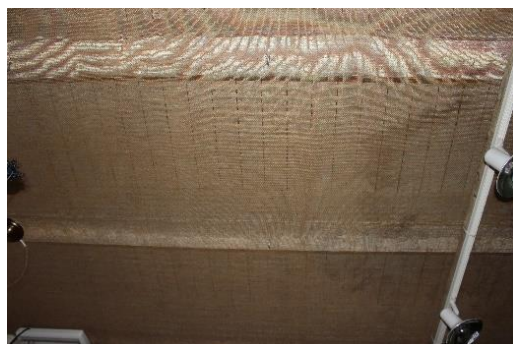
**STABU codering 44 PLAFOND- EN WANDSYSTEMEN**

| <b>Gebreken</b> | Stoffig en verouderede afwerking |

| <b>Advies</b> | Jute geheel verwijderen. Bestaande balklaag en bovenliggende vloer schoonmaken. |

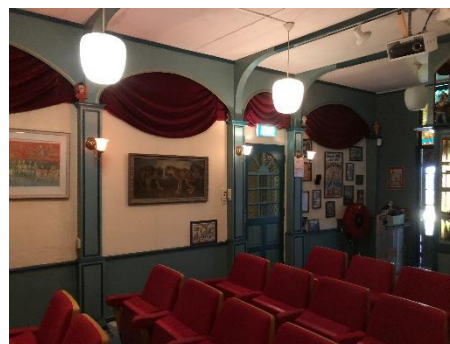
**STABU codering 44 PLAFOND- EN WANDSYSTEMEN**

| <b>Gebreken</b> | Door inrichting niet volledige kunnen opnemen |

| <b>Advies</b> | Nader onderzoek is gewenst. |

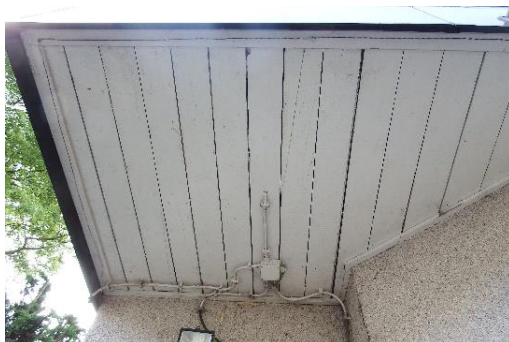
**STABU codering 45 AFBOWTimmerwerk**

| Gebreken | Onderhoud staat matig ook door opbouw elektriciteit werk |

| Advies | Opbouw elektra achter houten betimmering aanbrengen en bestaande houtwerk herstellen. |

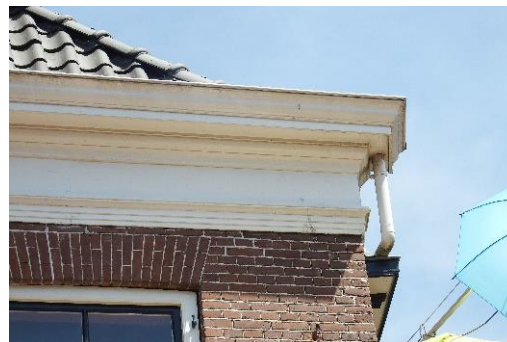
**STABU codering 45 AFBOWTimmerwerk**

| Gebreken | Kleine gebreken waar neembaar. |

| Advies | Goot-en gevellijst vanaf steiger controleren en waar nodig herstellen. |

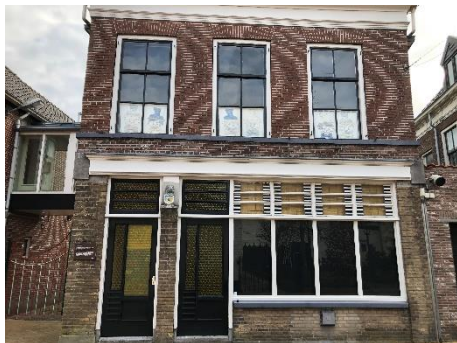
STABU codering 46 SCHILDERWERK

| Gebreken | Diverse kleine gebreken |

| Advies | Al het schilderwerk dient een goede onderhoudsbeurt te krijgen. Slechte lagen verwijderen, reparatie aan houtwerk en stucwerk uitvoeren. Daarna alles schilderen. |

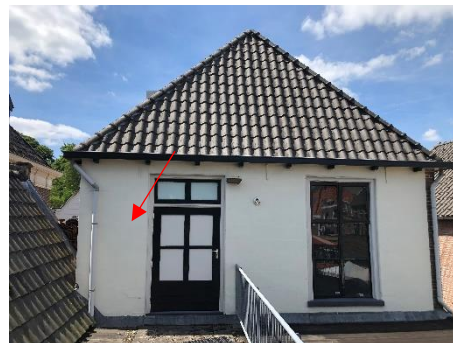
STABU codering 46 SCHILDERWERK

| Gebreken | Diverse gebreken aan houtwerken en stucwerk gevels. |

| Advies | Al het schilderwerk dient een goede onderhoudsbeurt te krijgen. Slechte lagen verwijderen, reparatie aan houtwerk en stucwerk uitvoeren. Daarna alles schilderen. |

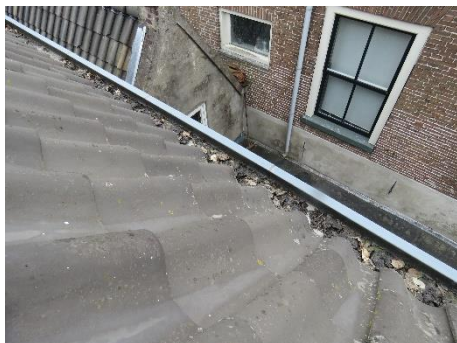
#### STABU codering 50 DAKGOTEN EN HEMELWATERAFVOEREN

| Gebreken | Goten zijn vervuild en zijn niet bereikbaar tijdens opname. |

| Advies | Goten eerst ontdoen van de vuiligheid. Dan ook controleren wat de staat van onderhoud is. En bij gebreken deze herstellen/situatie aanpassen. |

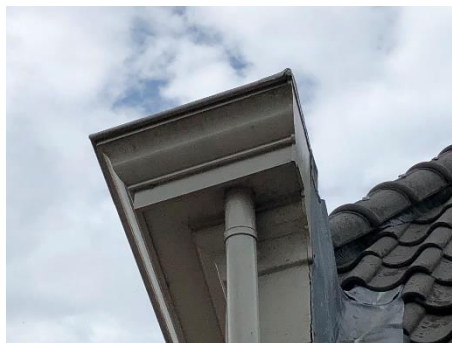
#### STABU codering 50 DAKGOTEN EN HEMELWATERAFVOEREN

| Gebreken | Goten zijn vervuild en zijn niet bereikbaar tijdens opname. H.w.a eindigt met een haakse bocht (t.b.v. aansluiting op goot zijgevel ) |

| Advies | Goten eerst ontdoen van de vuiligheid. Dan ook controleren wat de staat van onderhoud is. En bij gebreken deze herstellen/situatie aanpassen. Aansluiting op goot zijgevel uitvoeren met 2 st. gesoldeerde bochten van max 45 graden. |

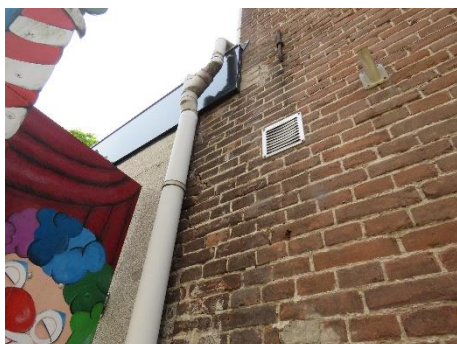
STABU codering 50 DAKGOTEN EN HEMELWATERAFVOEREN

| Gebreken | Diameter afvoer te klein, aansluitingen matig en te veel (haakse)bochten toegepast. |

| Advies | Afvoeren vervangen, deze in zink uitvoeren, diameter 100 mm en voorzien van gesoldeerde bochten van max. 45 graden. Bij uitlopen een zinken vergaarbak aanbrengen. |

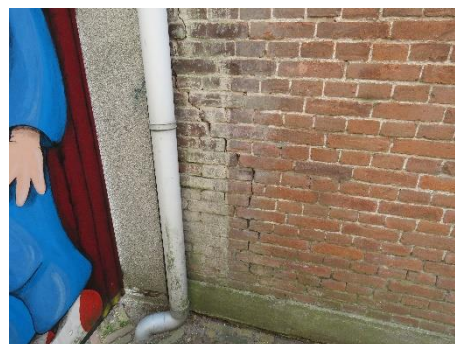
STABU codering 50 DAKGOTEN EN HEMELWATERAFVOEREN

| Gebreken | Diameter afvoer te klein, aansluitingen matig en te veel (haakse)bochten toegepast. |
