# Dijkoraad

*Onderhoud*

Onnastraat 3, Steenwijk

| Datum opname | 2 mei 2022 |

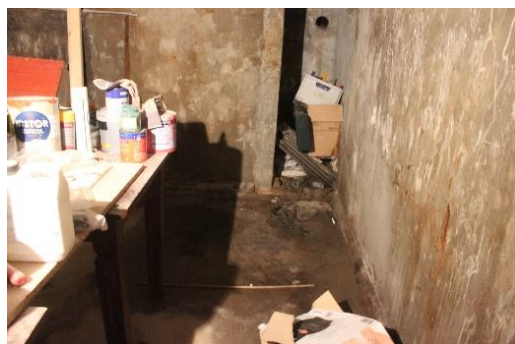
STABU codering 20 FUNDERINGEN

| Locatie | Kelderruimte aan voorzijde pand. |
| Gebreken | Keldervloer is nat en geen ventilatie voorziening. |
| Intensiteit | Begin |
| Ernst | Gering |
| Omvang | Algemeen |
| Conditie | 3= Redelijk |

| Advies | Lek in kelder vloer of in opgaand metselwerk. Ventilatie voorziening aanbrengen. |

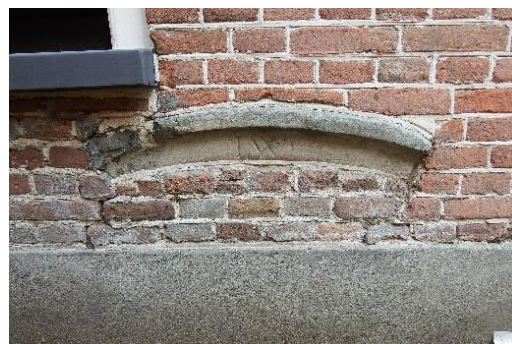
STABU codering 20 FUNDERINGEN

| Locatie | Rechterzijgevel. |
| Gebreken | Kleine zetting scheur. |
| Intensiteit | Begin |
| Ernst | Gering |
| Omvang | Incidenteel |
| Conditie | 2= Goed |

| Advies | Monitoren of scheur breedte verandert. |

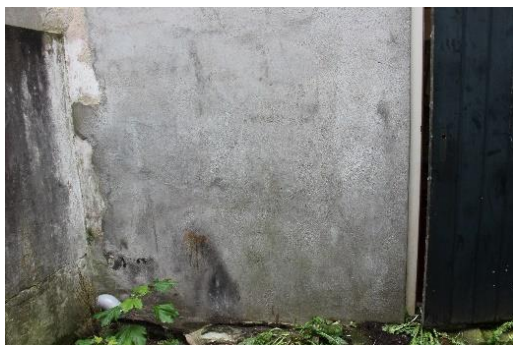
STABU codering 22 METSELWERK

| Locatie | Buitengevels kleine binnenplaats. |
| Gebreken | Stukwerk ter hoogte van straatwerk aangetast door optrekkend vocht. Veel reparatiewerk. |
| Intensiteit | Gevorderd |
| Ernst | Gering |
| Omvang | Regelmatig |
| Conditie | 4= Matig |

| Advies | Slecht stukadoorswerk verwijderen. Metselwerk (incl. scheuren) waar nodig inboeten. Nieuwe stuc laag aanbrengen. |

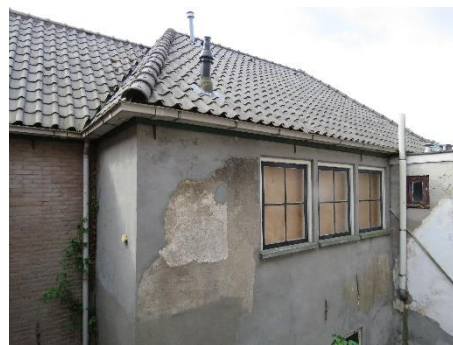
STABU codering 22 METSELWERK

| Gebreken | Stukwerk ter hoogte van straatwerk aangetast door optrekkend vocht. Veel reparatiewerk. |

| Advies | Slecht stukadoorswerk verwijderen. Metselwerk (incl. scheuren) waar nodig inboeten. Nieuwe stuc laag aanbrengen. |

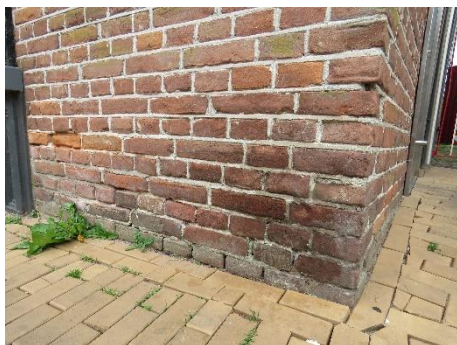
STABU codering 22 METSELWERK

| Gebreken | Verspreid ontbreekt de voeg of is het voegwerk met te harde mortel uitgevoerd. |

| Advies | Slecht en te hard voegwerk verwijderen.<br>Plaatselijke stenen inboeten en nieuw voegwerk in een kalkvoeg aanbrengen. |

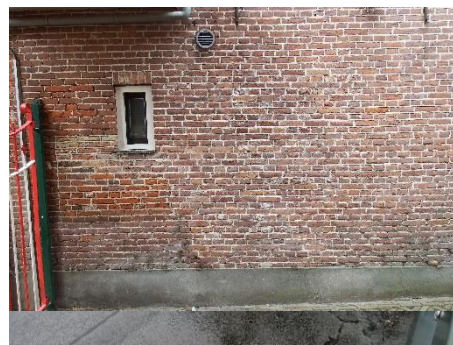
STABU codering 22 METSELWERK

| Gebreken | Verspreid ontbreekt de voeg of is het voegwerk met te harde mortel uitgevoerd. |

| Advies | Slecht en te hard voegwerk verwijderen.<br>Plaatselijke stenen inboeten en nieuw voegwerk in een kalkvoeg aanbrengen. |

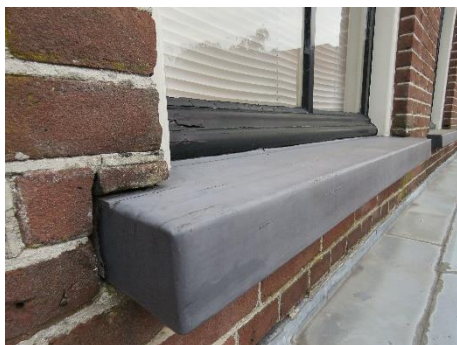
STABU codering 22 METSELWERK

| Gebreken | Stukje steen boven houten onderdorpel is niet goed ingemetseld of ligt los. |

| Advies | Kapotte en losse steen verwijderen. Nieuwe steen vol en zat in metselen en gesneden voegwerk herstellen. |

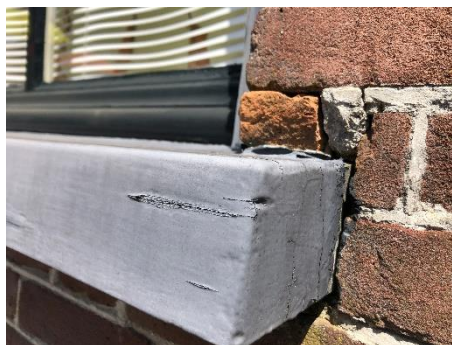
STABU codering 22 METSELWERK

| Gebreken | Stukje steen boven houten onderdorpel is niet goed ingemetseld of ligt los. |

| Advies | Kapotte en losse steen verwijderen. Nieuwe steen vol en zat in metselen en gesneden voegwerk herstellen. |

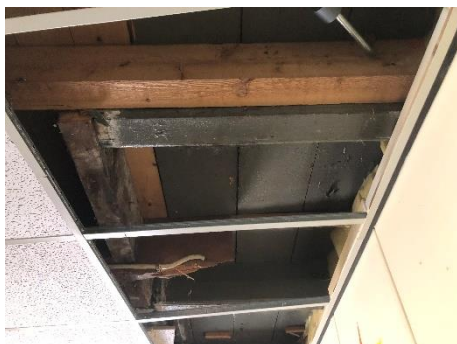
**STABU codering 24 RUWBOUWTIMMERWERK**

| <b>Gebreken</b> | Bij verbouwingen aan balklagen zijn er balken bij geplaatst. Door verlaagd plafond omvang en wijze niet geheel te beoordelen. |

| <b>Advies</b> | Na demontage bestaand plafond constructie samen met constructeur beoordelen. Afhankelijk van bestemming versterkingen aanbrengen. |

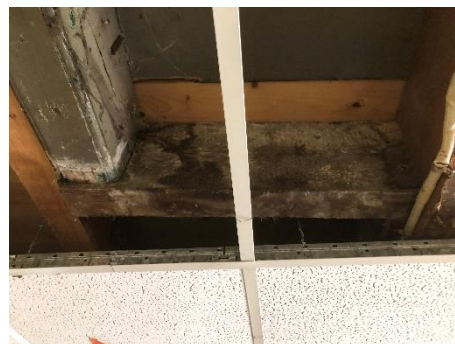
**STABU codering 23 VOORAF VERVAARDIGDE STEENACHTIGE ELEMENTEN**

| <b>Gebreken</b> | Bij verbouwingen aan balklagen zijn er balken bij geplaatst. Door verlaagd plafond omvang en wijze niet geheel te beoordelen |

| <b>Advies</b> | Na demontage bestaand plafond constructie samen met constructeur beoordelen. Afhankelijk van bestemming versterkingen aanbrengen. |

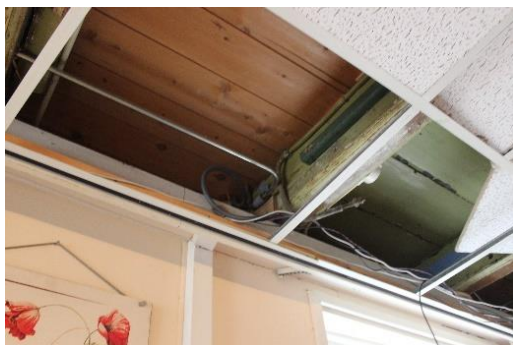
STABU codering 50 DAKGOTEN EN HEMELWATERAFVOEREN

| Gebreken | Bij verbouwingen aan balklagen zijn er balken bij geplaatst. Door verlaagd plafond omvang en wijze niet geheel te beoordelen. |

| Advies | Na demontage bestaand plafond constructie samen met constructeur beoordelen. Afhankelijk van bestemming versterkingen aanbrengen. |

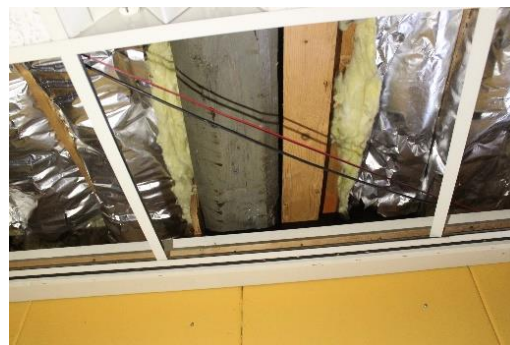
STABU codering 50 DAKGOTEN EN HEMELWATERAFVOEREN

| Gebreken | Bij verbouwingen aan balklagen zijn er balken bij geplaatst. Door verlaagd plafond omvang en wijze niet geheel te beoordelen. |

| Advies | Na demontage bestaand plafond constructie samen met constructeur beoordelen. Afhankelijk van bestemming versterkingen aanbrengen. |

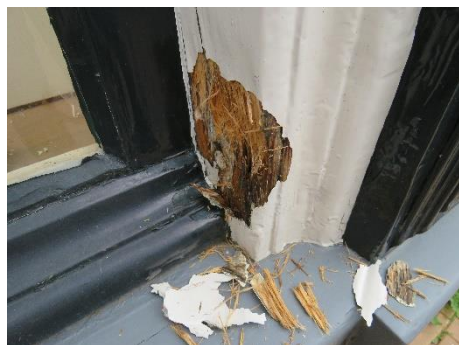
STABU codering 30 KOZIJNEN, RAMEN EN DEUREN

| Gebreken | Ernstige ingerot stijl kozijn. Om exacte omvang te kunnen vaststellen is meer onderzoek nodig. |

| Advies | Stijl verwijderen/ aanlassen 100 mm voorbij de aantasting. Wanneer onderdorpel ook aangetast is deze als bestaand vernieuwen. Raamhout ook controleren en eventueel deels vernieuwen. |

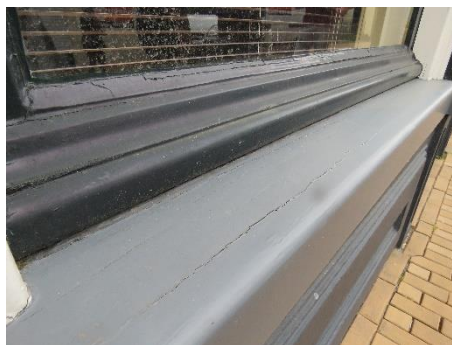
STABU codering 30 KOZIJNEN, RAMEN EN DEUREN

| Gebreken | Scheuren in onderdorpel aangetroffen. Om exacte omvang te kunnen vaststellen is meer onderzoek nodig. |

| Advies | Onderdorpel in zijn geheel vernieuwen en stijlen aanlassen. Profiel als bestaand en in houtsoort fijndradig grenen of oregon pine. |

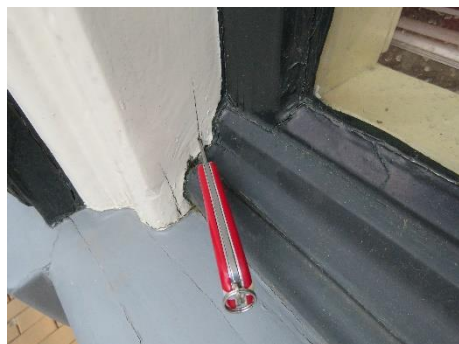
STABU codering 50 DAKGOTEN EN HEMELWATERAFVOEREN

| Gebreken | Ernstig ingerotte kozijnstijl. Om exacte omvang te kunnen vaststellen is meer onderzoek nodig. |

| Advies | Stijl verwijderen/ aanlassen 100 mm voorbij de aantasting. Wanneer onderdorpel ook aangetast is deze als bestaand vernieuwen. Raamhout ook controleren en eventueel deels vernieuwen. |

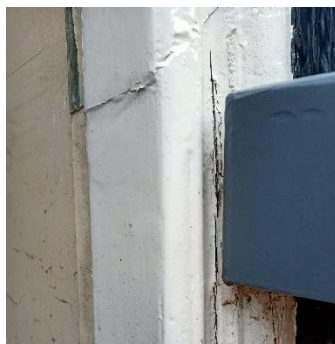
STABU codering 50 DAKGOTEN EN HEMELWATERAFVOEREN

| Gebreken | Ernstig ingerotte kozijnstijl. Om exacte omvang te kunnen vaststellen is meer onderzoek nodig. |

| Advies | Stijl verwijderen/ aanlassen 100 mm voorbij de aantasting. Wanneer onderdorpel ook aangetast is deze als bestaand vernieuwen. Raamhout ook controleren en eventueel deels vernieuwen |

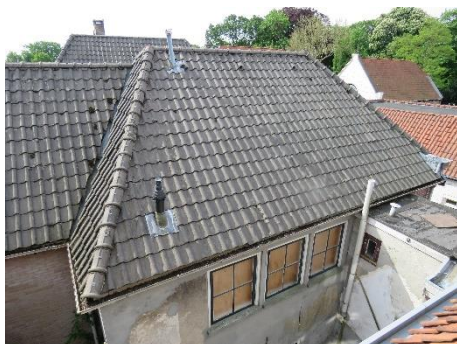
STABU codering 33 DAKBEDEKKINGEN

| Gebreken | Plaatselijk kapotte dakpan en vorstpan aangetroffen. |

| Advies | De met pannen gedekte daken controleren en kapotte pannen vernieuwen. |

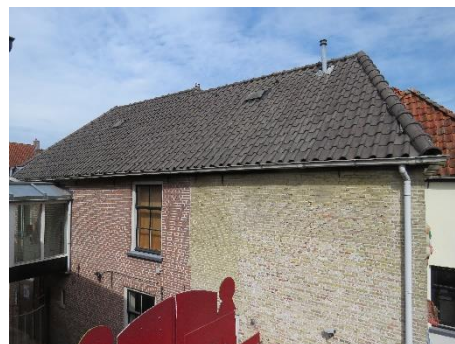
STABU codering 33 DAKBEDEKKINGEN

| Gebreken | Plaatselijk kapotte dakpan en vorstpan aangetroffen. |

| Advies | De met pannen gedekte daken controleren en kapotte pannen vernieuwen. |

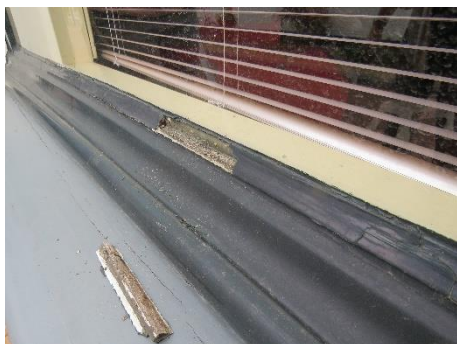
STABU codering 34 BEGLAZING

| Gebreken | Stopverf weggevallen en is door verharding gaan scheuren. Ook de binnen afdichting matig tot slecht. |

| Advies | Stopverf zomen vernieuwen door gemodificeerd kit. Glas sponning eerst schilderen. Binnen aansluiting ook in zijn geheel vernieuwen. |

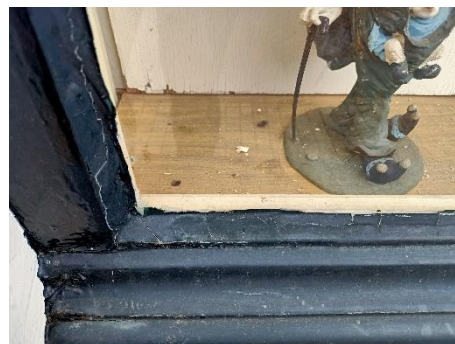
STABU codering 34 BEGLAZING

| Gebreken | Stopverf weggevallen en is door verharding gaan scheuren. Ook de binnen afdichting matig tot slecht. |

| Advies | Stopverf zomen vernieuwen door gemodificeerd kit. Glas sponning eerst schilderen. Binnen aansluiting ook in zijn geheel vernieuwen. |

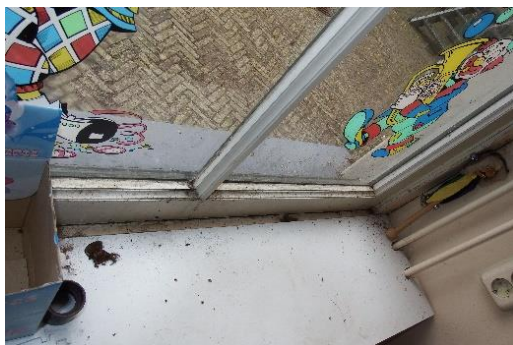
STABU codering 34 BEGLAZING

| Gebreken | Stopverf is door verharding gaan scheuren. Ook de binnen afdichting matig tot slecht. |

| Advies | Stopverf zomen vernieuwen door gemodificeerd kit. Glassponning eerst schilderen. Binnen-aansluiting ook geheel vernieuwen. |

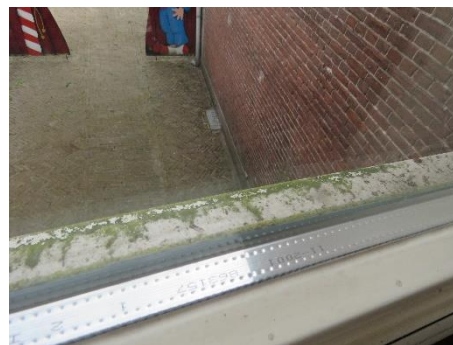
STABU codering 34 BEGLAZING

| Gebreken | Glaslatten zeer vervuild. Afdichting tussen glaslat en glas twijfelachtig. |

| Advies | Na het reinigen van het buitenschilderwerk incl. glaslatten de afdichtingen op het glas waar noodzakelijk vernieuwen. |

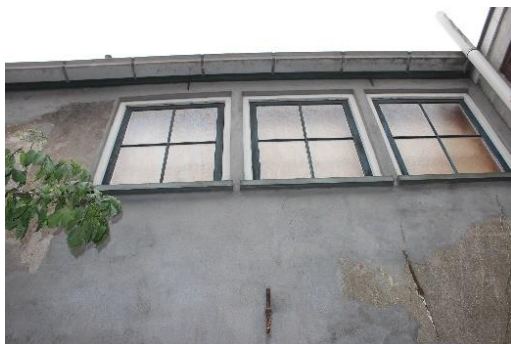
STABU codering 40 STUKADOORWERK

| Gebreken | Plaatselijk beschadigd en gescheurd stucwerk. Het is zeer vervuild en er zijn enkele herstellingen uitgevoerd in andere mortel. |

| Advies | Loszittend, te hard stucwerk welke beschadigd is verwijderen en hier na het noodzakelijk herstel aan het metselwerk een nieuwe passende mortel aanbrengen. |

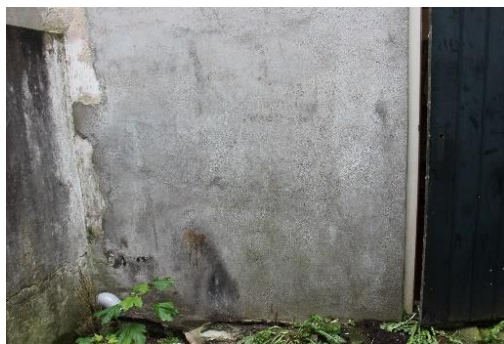
STABU codering 40 STUKADOORWERK

| Gebreken | Plaatselijk beschadigd en gescheurd stucwerk. Het is zeer vervuild en er zijn enkele herstellingen uitgevoerd in andere mortel. |

| Advies | Loszittend, te hard stucwerk welke beschadigd is verwijderen en hier na het noodzakelijk herstel aan het metselwerk een nieuwe passende mortel aanbrengen. |

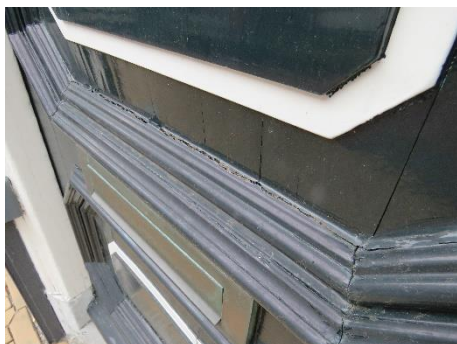
STABU codering 46 SCHILDERWERK

| Gebreken | Kleine beschadigingen en scheurvorming in aansluitingen bij deuren en ramen. Van het gevelanker is de bescherming slecht. |

| Advies | Alle slechte verflagen verwijderen. Na de noodzakelijke reparatie alles schilderen. IJzerwerken ontroesten en schilderen. |

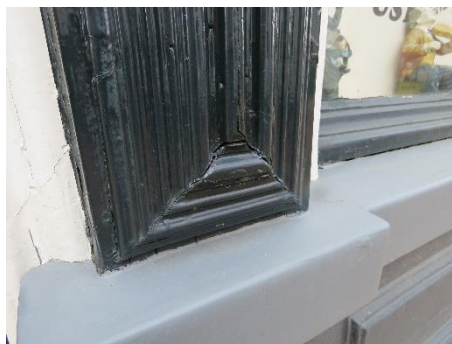
STABU codering 46 SCHILDERWERK

| Gebreken | Kleine beschadigingen en scheurvorming in aansluitingen bij deuren en ramen. Van het gevelanker is de bescherming slecht. |

| Advies | Alle slechte verflagen verwijderen. Na de noodzakelijke reparatie alles schilderen. IJzerwerken ontroesten en schilderen. |

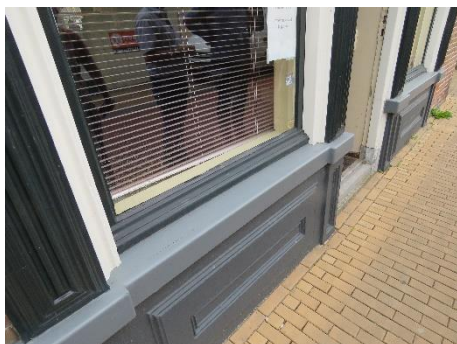
STABU codering 46 SCHILDERWERK

| Gebreken | Kleine beschadigingen en scheurvorming in aansluitingen bij deuren en ramen. Van het gevelanker is de bescherming slecht. |

| Advies | Alle slechte verflagen verwijderen. Na de noodzakelijke reparatie alles schilderen. IJzerwerken ontroesten en schilderen. |

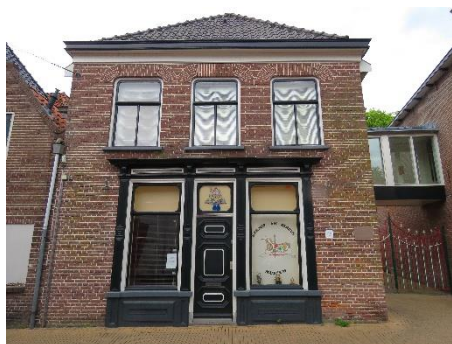
STABU codering 46 SCHILDERWERK

| Gebreken | Kleine beschadigingen en scheurvorming in aansluitingen bij deuren en ramen. Van het gevelanker is de bescherming slecht. |

| Advies | Alle slechte verflagen verwijderen. Na de noodzakelijke reparatie alles schilderen. IJzerwerken ontroesten en schilderen. |

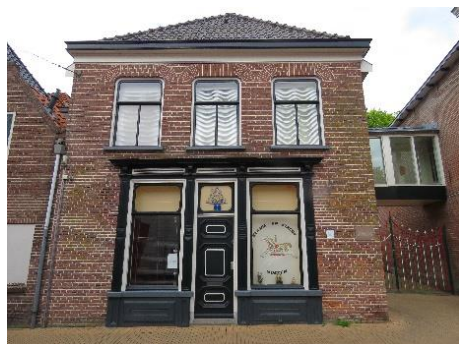
STABU codering 50 DAKGOTEN EN HEMELWATERAFVOEREN

| Gebreken | Niet bereikbaar voor inspectie. In houten gootlijst zijn oneffenheden zichtbaar. |

| Advies | Eerst goot inspecteren. Daarna advies opstellen met maatregelen. Jaarlijks schoonmaken van de goten. |

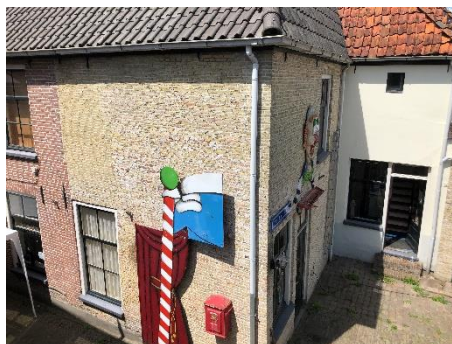
STABU codering 50 DAKGOTEN EN HEMELWATERAFVOEREN

| Gebreken | Polyester goot niet passend bij het gebouw. |

| Advies | Op den duur vervangen door zinken bak goot. |

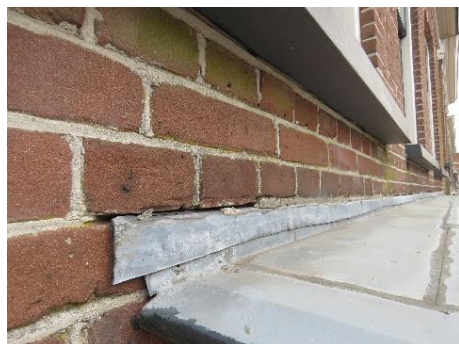
STABU codering 50 DAKGOTEN EN HEMELWATERAFVOEREN

| Gebreken | Zinkwerk verouderd, voegwerk van muurlood deels verdwenen of ligt los. Overlap is klein. |

| Advies | Zinken afdekkap vernieuwen incl. muurlood. Deze min. 50 mm diep in de voeg aanbrengen. Zink 1 mm dik het lood 18 kg/m2. |

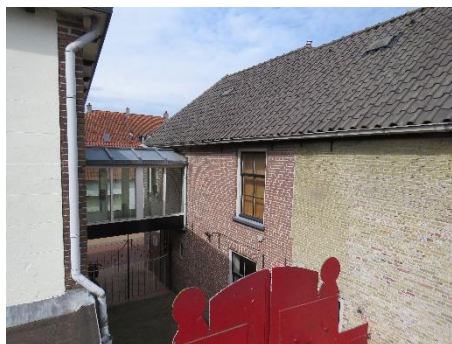
STABU codering 50 DAKGOTEN EN HEMELWATERAFVOEREN

| Gebreken | Niet bereikbaar, controle is wenselijk. |

| Advies | Nadat controle/ inspectie van het dak is uitgevoerd een advies van opstellen. |

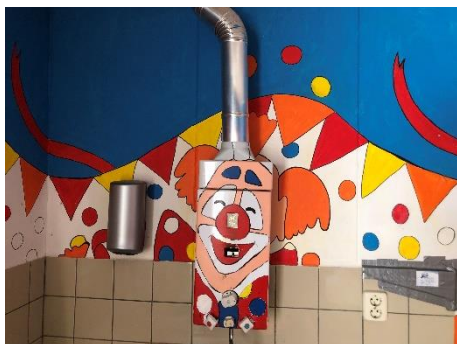
STABU codering 60 INSTALLATIES

| Gebreken | Verouderd toestel. Niet door ons gecontroleerd. Dient wel jaarlijks onderhoudsbeurt te krijgen. Geldt ook voor cv-ketel in werkkast. |

| Advies | Toestel heeft geen bescherming waakvlam, daarom toestel vernieuwen. |

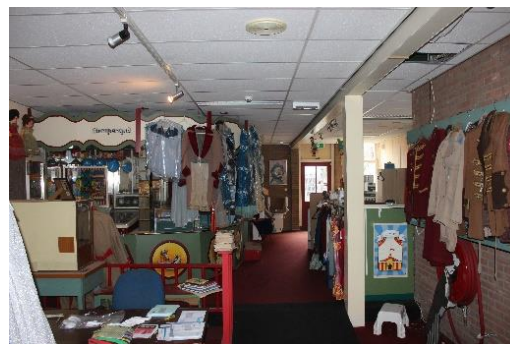
STABU codering 70 ELEKTROTECHNISCHE INSTALLATIES

| Gebreken | Verlichting is niet met duurzame lampen uitgevoerd. |
