# Dijkoraad

Markt 64, Steenwijk

| Naam van het gebouw | Stadsmuseum |

| Datum opname | 2 mei 2022 |

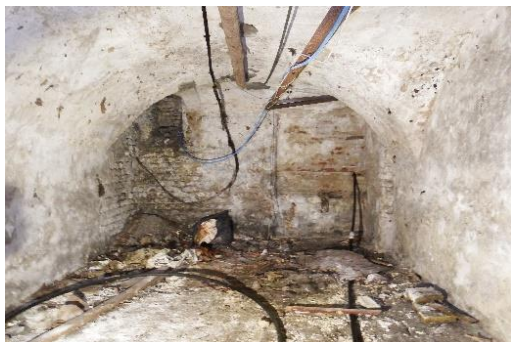
| <b>Gebreken</b> | Door vochtig klimaat en optrekkend vocht is stucwerk slecht. Verspreid enkele scheuren en gaten van oude installaties. |

| <b>Advies</b> | De bestaande stuc laag verwijderen en ventilatie verbeteren. Hierna scheuren inboeten en metselwerk dun vertinnen. |

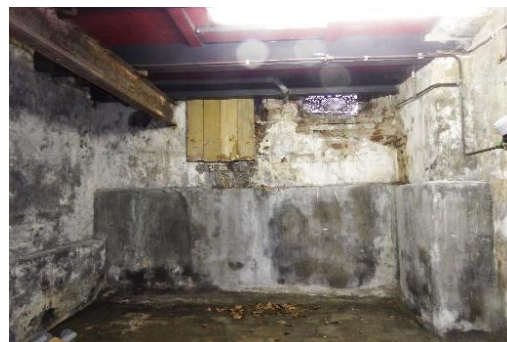
| Gebreken | Stucwerk plaatselijk slecht. Verspreid enkele scheuren en gaten van oude installaties. Kelder lekt, waardoor zeer vochtig klimaat. |

| Advies | Plaatsen vergaarbak en uitloop met bocht, zodat het water vloeiend wordt afgevoerd. |

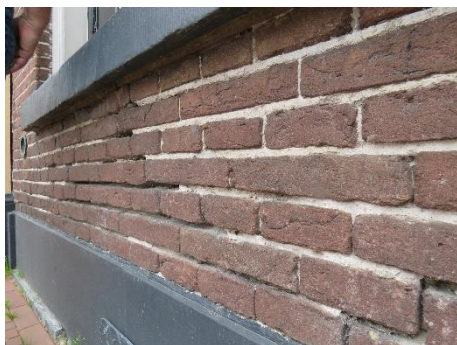
| Gebreken | Verspreid verdwenen voegwerk, roestend ijzerwerk en gescheurde stenen. |

| Advies | Oude ijzerwerken verwijderen, kapotte stenen vervangen. Slecht voegwerk en daar waar deze verdwenen is een passende kalkvoeg aanbrengen. |

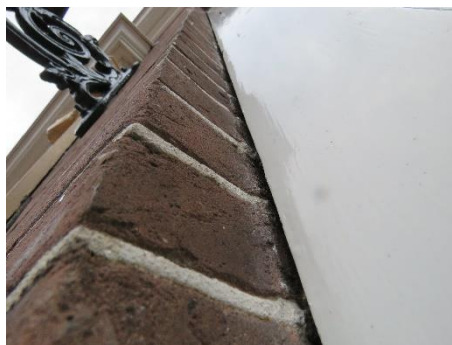
| Gebreken | Verspreid verdwenen voegwerk, roestend ijzerwerk en gescheurde stenen. Gescheurde stenen en dagkanten kozijn-openingen. |

| Advies | Oude ijzerwerken verwijderen, kapotte stenen vervangen. Slecht voegwerk en daar waar deze verdwenen is een passende kalkvoeg aanbrengen. |

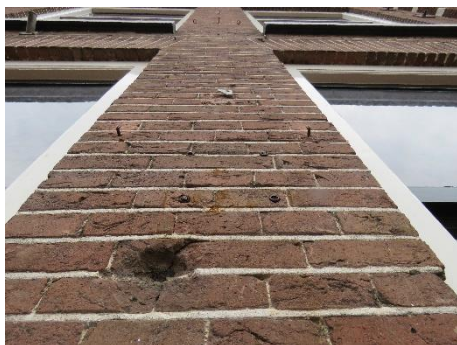
| Gebreken | Verspreid verdwenen voegwerk, roestend ijzerwerk en gescheurde stenen. Gescheurde stenen en dagkanten kozijn openingen. |

| Advies | Oude ijzerwerken verwijderen, kapotte stenen vervangen. Slecht voegwerk en daar waar deze verdwenen is een passende kalkvoeg aanbrengen. |

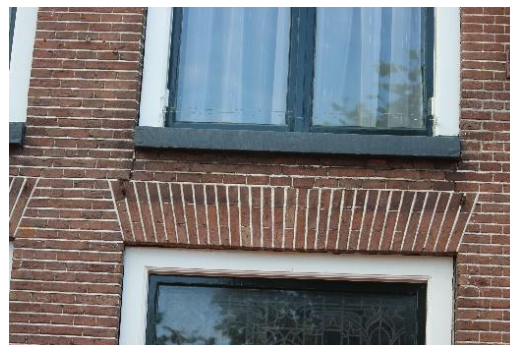
| Gebreken | Verspreid verdwenen voegwerk, roestend ijzerwerk en gescheurde stenen. |

| Advies | Oude ijzerwerken verwijderen, kapotte stenen vervangen. Slecht voegwerk en daar waar deze verdwenen is een passende kalkvoeg aanbrengen. |

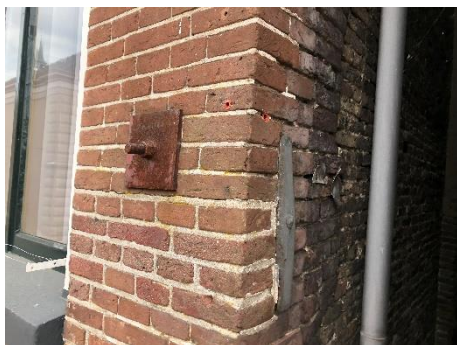
| Gebreken | Verspreid verdwenen voegwerk, roestend ijzerwerk en gescheurde stenen. |

| Advies | Oude ijzerwerken verwijderen, kapotte stenen vervangen. Slecht voegwerk en daar waar deze verdwenen is een passende kalkvoeg aanbrengen. |

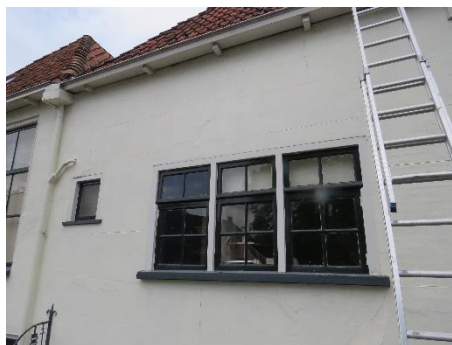
| Gebreken | Enkele verspreide scheuren in het metselwerk zichtbaar dat rechterzijde iets uit buikt. |

| Advies | Scheuren steens diep inboeten of een voeg versterking aan beide aanbrengen. Stucwerk daarna plaatselijk vervangen. |

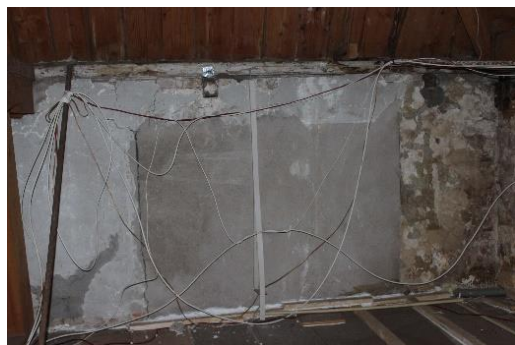
| Gebreken | Dichtgemetselde kozijnopeningen zijn niet in verband of verankerd. |

| Advies | Scheuren steens diep inboeten of een voeg versterking aan beide aanbrengen. Stucwerk daarna plaatselijk vervangen. |

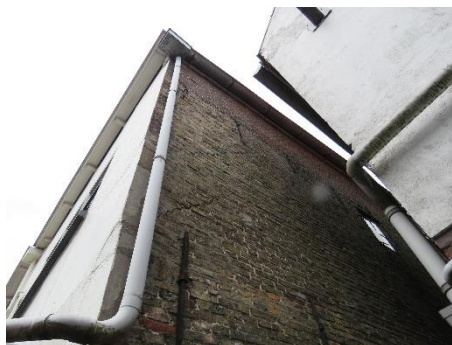
| Gebreken | Enkele verspreide scheuren in het metselwerk zichtbaar. Waarschijnlijk veroorzaakt door spat krachten van gemetseld rookkanaal. |

| Advies | Versterking aanbrengen of kanaal vervangen door rvs-buis. Loszittend metselwerk inboeten en voegwerk vervangen door kalkvoeg. |

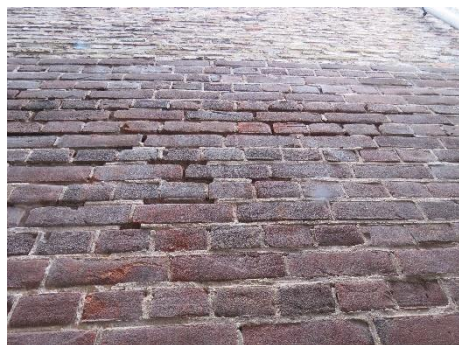
| Gebreken | Verspreid verdwenen voegwerk, enkele scheuren in het metselwerk. |

| Advies | Scheuren steens diep inboeten. Ter plaatse van scheuren een voeg versterking aanbrengen en het voegwerk vervangen door een kalkvoeg. |

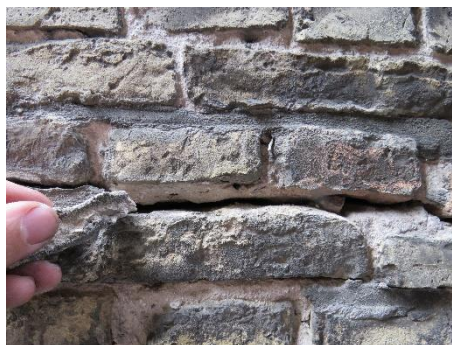
| Gebreken | Verspreid verdwenen voegwerk, enkele scheuren in het metselwerk. |

| Advies | Scheuren steens diep inboeten. Ter plaatse van scheuren een voeg versterking aanbrengen en het voegwerk vervangen door een kalkvoeg. |

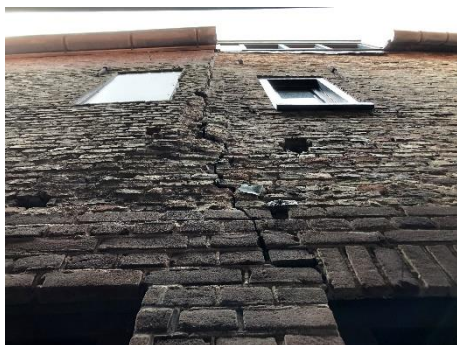
| Gebreken | Verspreid verdwenen voegwerk, enkele stenen ontbreken en er zitten scheuren in het metselwerk. |

| Advies | Scheuren steens diep inboeten. Ter plaatse van scheuren een voeg versterking aanbrengen en het voegwerk vervangen door een kalkvoeg. |

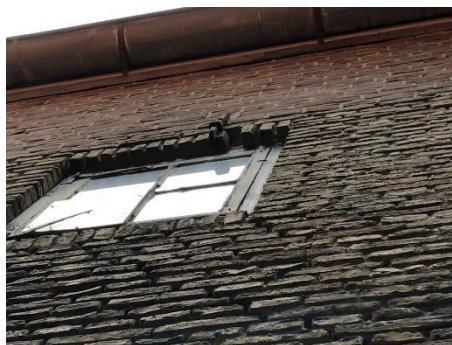
| Gebreken | Verspreid verdwenen voegwerk, enkele stenen ontbreken en er zitten scheuren in het metselwerk. |

| Advies | Scheuren steens diep inboeten. Ter plaatse van scheuren een voeg versterking aanbrengen en het voegwerk vervangen door een kalkvoeg. |

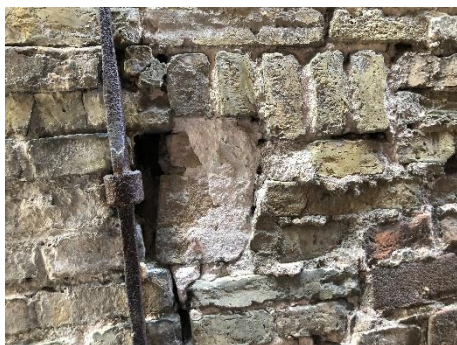
| Gebreken | Verspreid verdwenen voegwerk, enkele stenen ontbreken. En balkeind niet beschermd met een roestend gevelanker. |

| Advies | Scheuren steens diep inboeten en het voegwerk vervangen door een kalkvoeg. Boven en voor balkkop loodwerk aanbrengen. Gevelanker geheel ontroesten en schilderen |

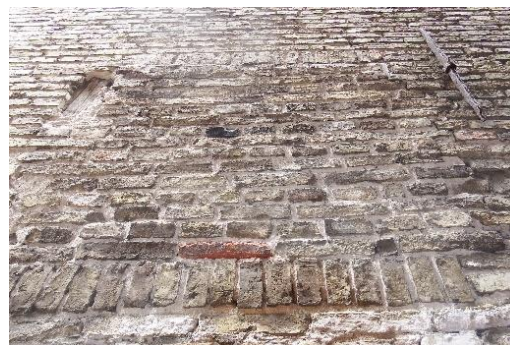
| Gebreken | Verspreid verdwenen voegwerk, enkele stenen ontbreken bij waarschijnlijk houten monumentaal vakwerk. |

| Advies | Eerst onderzoeken of vakwerk nog aanwezig is. Daarna beoordelen hoe dit bouwspoor behouden blijft en geconserveerd dient te worden. |

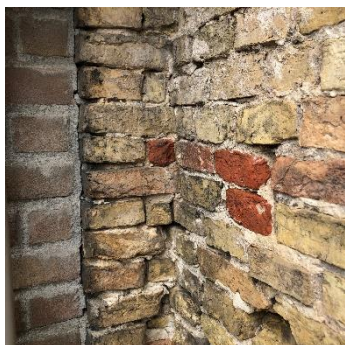
| Gebreken | Diverse stenen met gebreken, voegwerk deels niet aanwezig. |

| Advies | Slechte en kapotte stenen vervangen. Loszittend metselwerk inboeten. Voegwerk geheel vervangen door een kalkvoeg. |

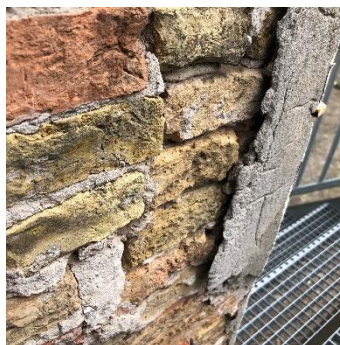
| Gebreken | Diverse boorgaten en roestend ijzerwerk in de achtergevel. |

| Advies | Slechte en kapotte stenen vervangen. Loszittend metselwerk inboeten. Voegwerk geheel vervangen door een kalkvoeg. |

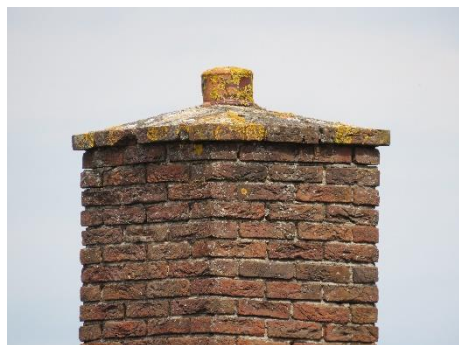
| Gebreken | Voegwerk geheel uitgesleten. Kop schoorsteen beschadigd. |

| Advies | Voegwerk geheel vervangen. Kop reinigen, herstellen. Schoorsteen pot van kap voorzien en kop met waterkerend middel behandelen, |

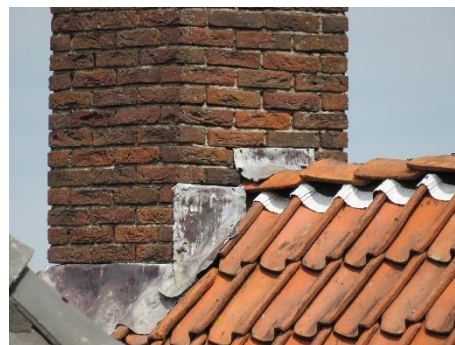
| Gebreken | Voegwerk geheel uitgesleten. Kop schoorsteen beschadigd. Loodwerk op aansluiting dakpannen beschadigd en niet aangevoegd. |

| Advies | Slechte en kapotte stenen vervangen. Nieuw loodwerk aanbrengen en het voegwerk geheel vervangen. |

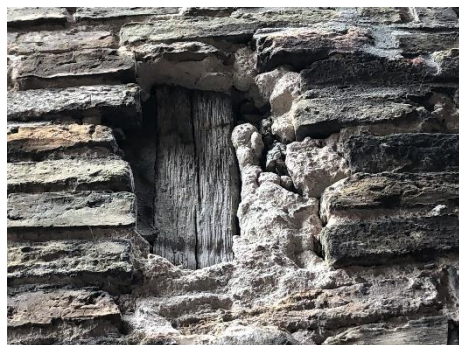
| Gebreken | Niet te bepalen wat de staat is en of er meer van de houtconstructie nog aanwezig is. |

| Advies | Na meer onderzoek van dit timmerwerk de eventuele wijze van herstel ervan en de bescherming bepalen. |

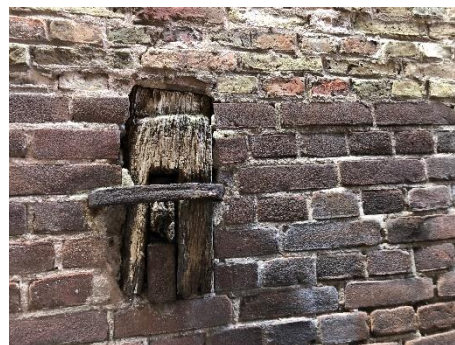
| Gebreken | Niet te bepalen wat de staat is en of er meer van de houtconstructie nog aanwezig is. |

| Advies | Na meer onderzoek van dit timmerwerk de eventuele wijze van herstel ervan en de bescherming bepalen. |

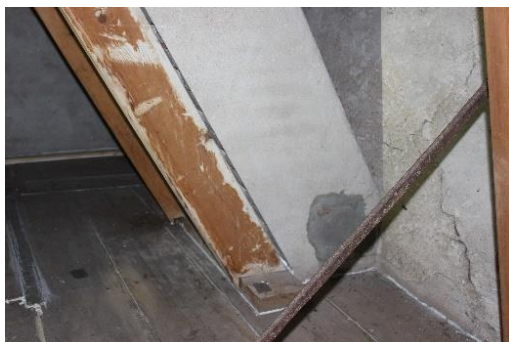
| Gebreken | Gemetselde versleepte schoorsteen niet voldoende gekoppeld aan houtconstructie. |

| Advies | Nieuwe constructie aanbrengen om spatten schoorsteenkanaal te voorkomen. Of kanaal vervangen door dubbelwandige rvs-buis. Dient draagstoel voor schoorsteen worden geplaatst |

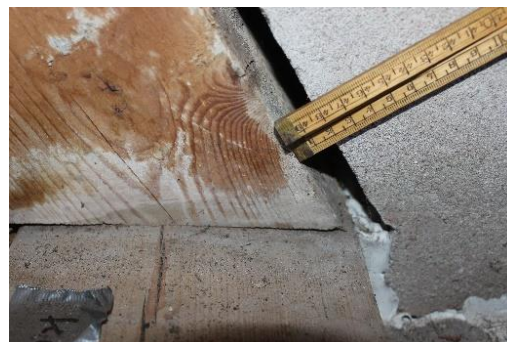
| Gebreken | Gemetselde versleepte schoorsteen niet voldoende gekoppeld aan houtconstructie. Ruimte 15 mm. Druk op buitengevel. |

| Advies | Nieuwe constructie aanbrengen om spatten schoorsteenkanaal te voorkomen. Of kanaal vervangen door dubbelwandige rvs-buis. Dient draagstoel voor schoorsteen worden geplaatst |

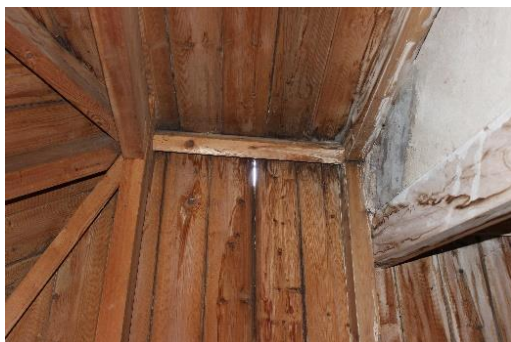
| Gebreken | Door lekkage in het dakpannen dakbedekking is dakbeschot plaatselijk verrot en aangetast. |

| Advies | Dakpannen afnemen, verrotte delen van de kapconstructie, dakbeschot. Na het aanbrengen van damp openfolie, tengels, panlatten vernieuwen en bestaande pannen terugleggen. |

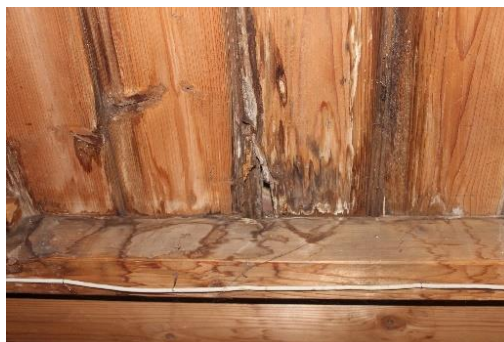
| Gebreken | Door lekkage in het dakpannen dakbedekking is dakbeschot plaatselijk verrot en aangetast. |

| Advies | Dakpannen afnemen, verrotte delen van de kapconstructie, dakbeschot. Na het aanbrengen van damp openfolie, tengels, panlatten vernieuwen en bestaande pannen terugleggen. |

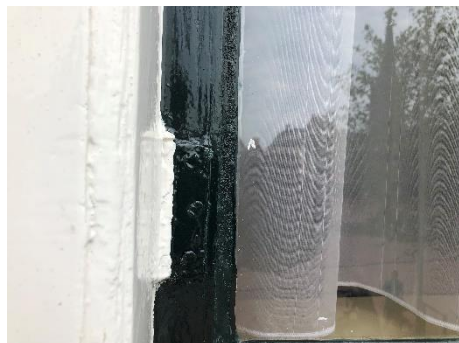
| Gebreken | Plaatselijk kleine gebreken aan houtwerk en aanhang en sluitwerk. |

| Advies | Kleine herstel aan houtwerk en bewegende delen. |

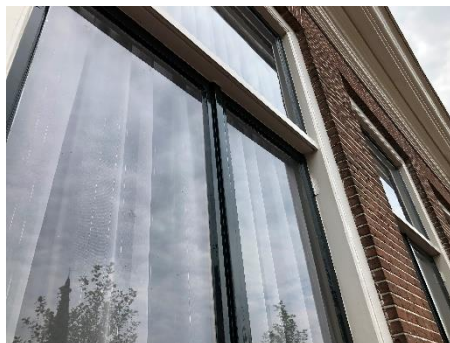
| Gebreken | Plaatselijk kleine gebreken aan houtwerk en aanhang en sluitwerk. |

| Advies | Kleine herstel aan houtwerk en bewegende delen. |

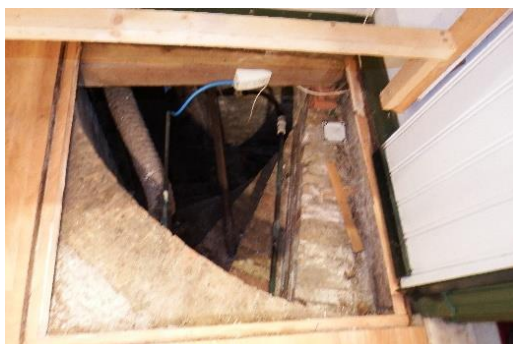
| Gebreken | Kelder slecht bereikbaar en er is geen leuning aanwezig. |

| Advies | Trap makkelijker bereikbaar maken en trap van leuning voorzien. Metselwerk van trap herstellen incl. voegwerk. |

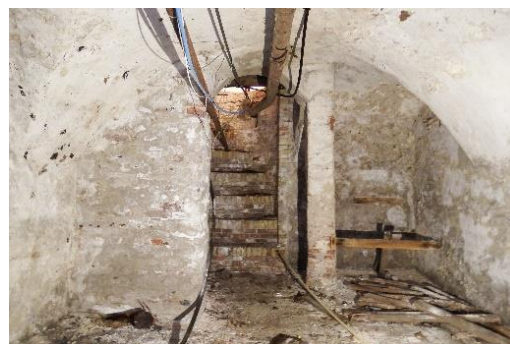
| Gebreken | Kelder slecht bereikbaar en er is geen leuning aanwezig. |

| Advies | Trap makkelijker bereikbaar maken en trap van leuning voorzien. Metselwerk van trap herstellen incl. voegwerk. |

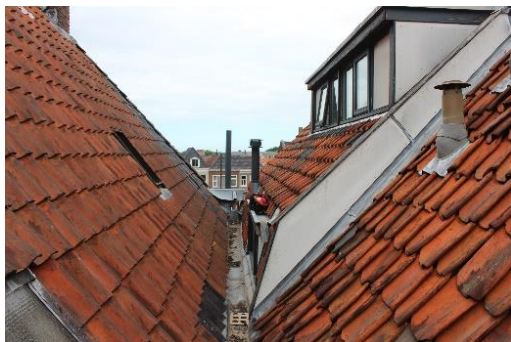
| Gebreken | Op enkele plaatsen zijn pannen weggevallen. Panlatten op diverse plaatsen zeer matig/slecht. |

| Advies | Daken geheel renoveren. Panlatten incl. tengels vernieuwen. Bestaande pannen herleggen. |

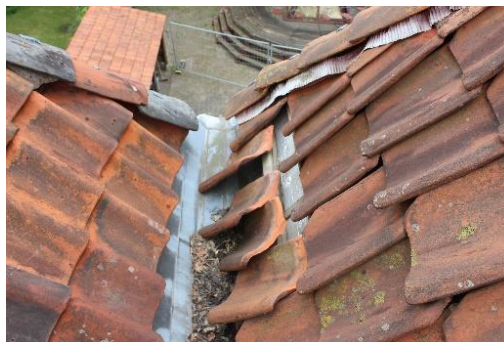
| Gebreken | Op enkele plaatsen zijn pannen weggevallen. Panlatten op diverse plaatsen zeer matig/slecht. |

| Advies | Daken geheel renoveren. Panlatten incl. tengels vernieuwen. Bestaande pannen herleggen. Onder nokvorsten een strook lood aanbrengen. |

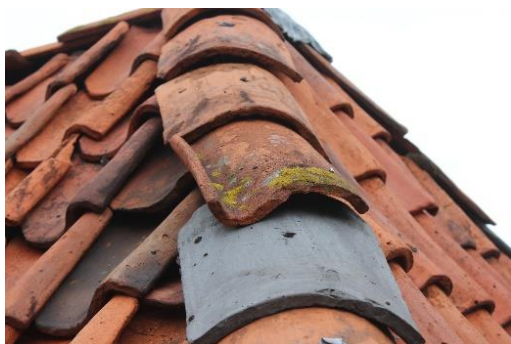
| Gebreken | Op enkele plaatsen zijn pannen weggevallen. Panlatten op diverse plaatsen zeer matig/slecht. |

| Advies | Daken geheel renoveren. Panlatten incl. tengels vernieuwen. Bestaande pannen her leggen. Onder nokvorsten een strook lood aanbrengen. |

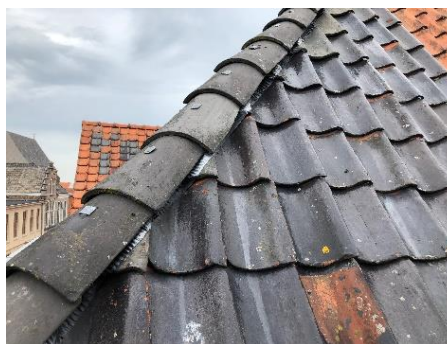
| Gebreken | Op enkele plaatsen zijn pannen weggevallen. Panlatten op diverse plaatsen zeer matig/slecht. |

| Advies | Daken geheel renoveren. Panlatten incl. tengels vernieuwen. Bestaande pannen her leggen. Onder nokvorsten een strook lood aanbrengen |

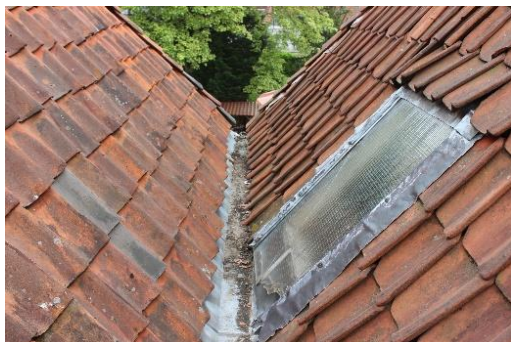
| <b>Gebreken</b> | Op enkel plaatsen zijn pannen weggevallen.<br>Panlatten op diverse plaatsen zeer matig/slecht.<br>Aansluiting op glaswerk slecht. |

| <b>Advies</b> | Daken geheel renoveren. Panlatten incl. tengels vernieuwen. Bestaande pannen her leggen. Glas vervangen, dit heeft nu geen functie. |

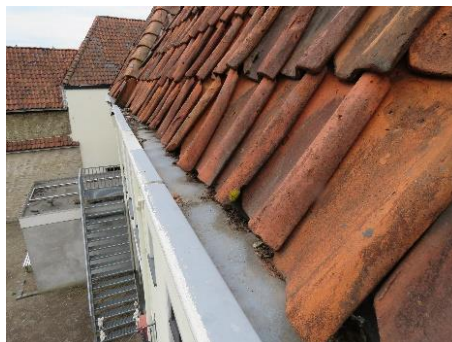
| <b>Gebreken</b> | Op enkel plaatsen zijn pannen weggevallen.<br>Panlatten op diverse plaatsen zeer matig/slecht.<br>Pannen hangen te ver in goot. |

| <b>Advies</b> | Daken geheel renoveren. Panlatten incl. tengels vernieuwen. Bestaande pannen her leggen. |

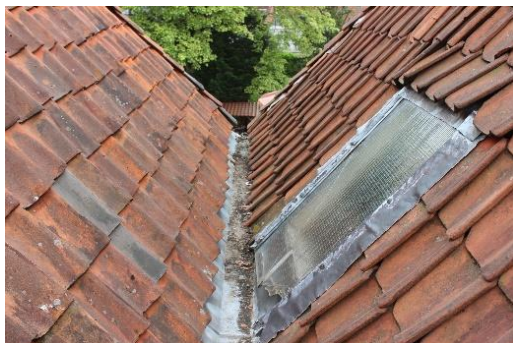
| Gebreken | Zeer slechte aansluitingen. Glas aan onderzijde afgebroken. Glas aan binnenzijde dichtgezet. |

| Advies | Wanneer binnenbetimmering blijft zitten glas verwijderen. Hier eerst houten beschot en daarna oude holle dakpannen aanbrengen. |

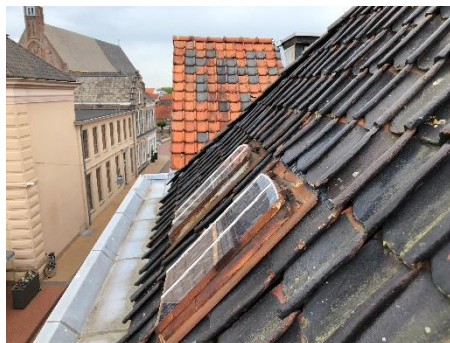
| Gebreken | Gietijzeren ramen door roest aangetast. |

| Advies | Dakramen demonteren. Geheel ontroesten, laten herstellen en daarna zwart schoperen. Glas vernieuwen. |

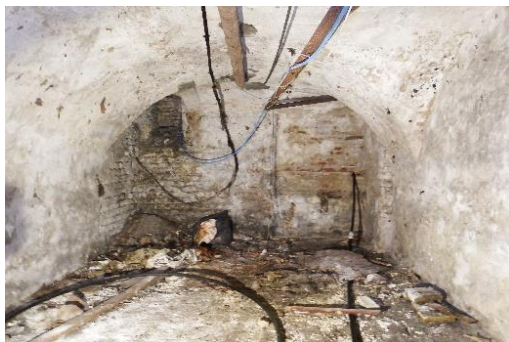
| Gebreken | Stukwerk laat door optrekkend vocht en vochtig klimaat los van de ondergrond. |

| Advies | Alle slechte stuclagen voorzichtig verwijderen. Nieuwe vertin laag aanbrengen. Of de bakstenen in het zicht houden en het voegwerk herstellen. Ventilatie verbeteren. |

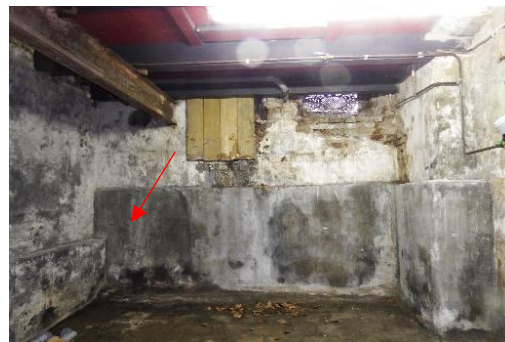
| Gebreken | Door optrekkend vocht laat de stuclaag op diverse plaatsen los van de ondergrond. |

| Advies | Alle slechte stuclagen voorzichtig verwijderen. Nieuwe vertin laag aanbrengen. Kelder is nu lek, uitzoeken wat de oorzaak is en dit herstellen. Ventilatie verbeteren. |

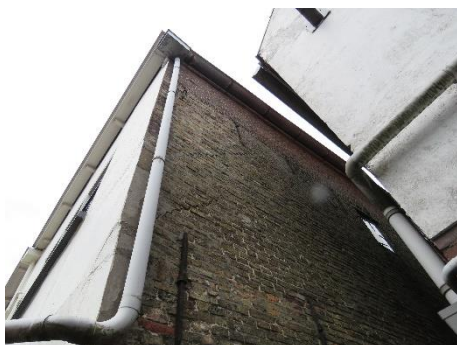
| Gebreken | Door zettingen in gevels is deze plaatselijk geschuurd. Gevel bolt ook iets naar buiten. |

| Advies | Eerst oorzaak opbolling oplossen. Daarna losse stuc laag verwijderen en nieuwe aanbrengen met groeven in blokverband. |

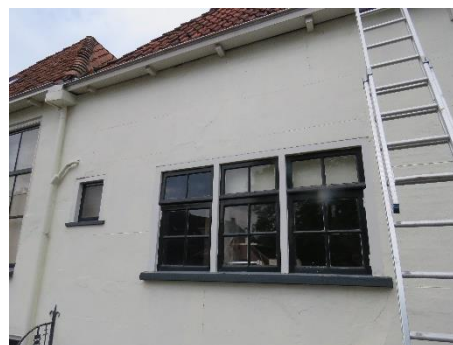
| Gebreken | Door zettingen en aanpassingen in de gevel boven het grote kozijn zijn er scheuren ontstaan in het stucwerk. |

| Advies | Ter plaatse van scheuren in het metselwerk voegversterking aanbrengen, daarna het stucwerk als bestaand herstellen. |

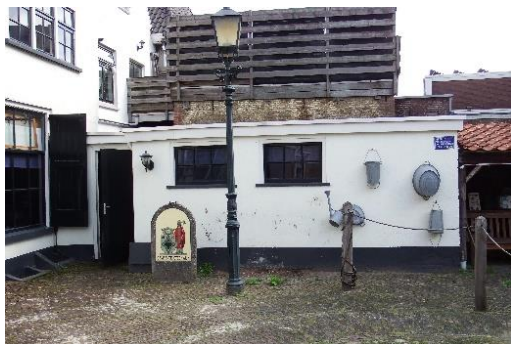
| Gebreken | Kleine gebreken of verschaald schilderwerk. |

| Advies | Kleine onderhoudsbeurt uitvoeren. |

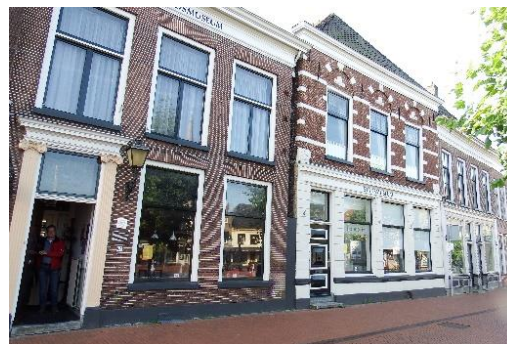
| Gebreken | Kleine gebreken of verschaald schilderwerk. |

| Advies | Kleine onderhoudsbeurt uitvoeren. |

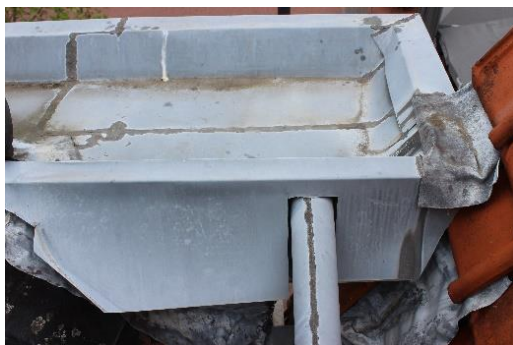
| Gebreken | Zinkwerk verouderd, diverse kleine gebreken. Aansluitingen op pannen matig en kwetsbaar. |

| Advies | Wanneer restauratie/ renovatie plaats vindt al het zink en loodwerk vernieuwen. Met goede afschot en voldoende broekstukken. |

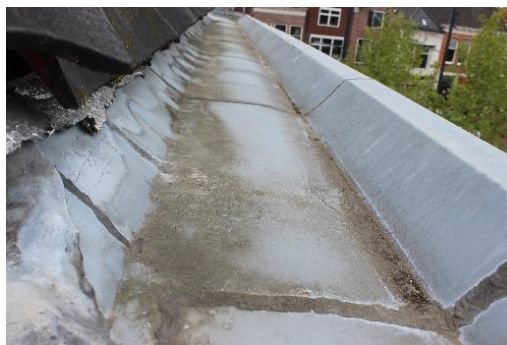
| Gebreken | Zinkwerk verouderd, diverse kleine gebreken. Aansluitingen op pannen matig en kwetsbaar. |

| Advies | Wanneer restauratie/ renovatie plaats vindt al het zink en loodwerk vernieuwen. Met goede afschot en voldoende broekstukken. |

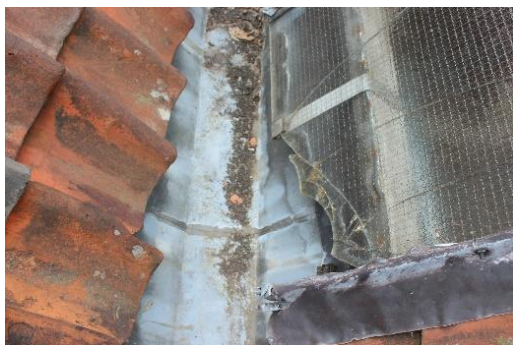
| Gebreken | Zinkwerk verouderd, diverse kleine gebreken. Aansluitingen op pannen matig en kwetsbaar. |

| Advies | Wanneer restauratie/ renovatie plaats vindt al het zink en loodwerk vernieuwen. Met goede afschot en voldoende broekstukken. |

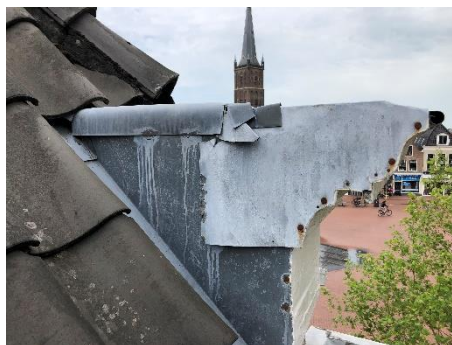
| Gebreken | Zinkwerk verouderd, diverse kleine gebreken. Open en roestende vernageling. Aansluitingen op pannen matig en kwetsbaar. |

| Advies | Wanneer restauratie/ renovatie plaats vindt al het zink en loodwerk vernieuwen. Met goede afschot en voldoende broekstukken. |

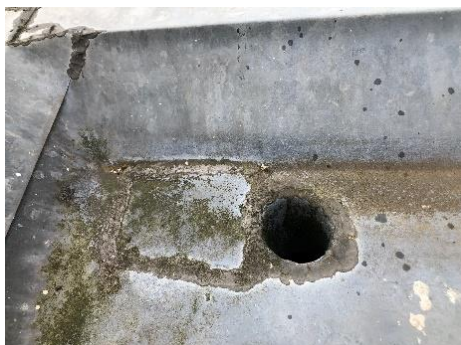
| Gebreken | Zinkwerk verouderd, diverse kleine gebreken. Aansluitingen op pannen matig en kwetsbaar. |

| Advies | Wanneer restauratie/ renovatie plaats vindt al het zink en loodwerk vernieuwen. Met goede afschot en voldoende broekstukken. |

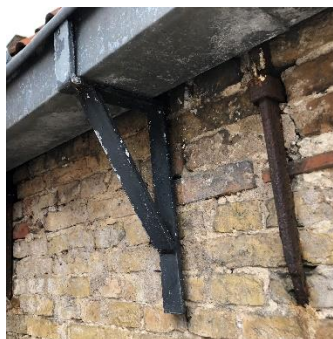
| Gebreken | Zinkwerk verouderd, diverse kleine gebreken. Zink wordt aangetast door roestende goot beugels. Goot is te smal, zie pannenlijn. |
