# Dijkoraad

Markt 60, Steenwijk

| Naam van het gebouw | Stadsmuseum |
| Rijksmonument nr. | 34586 |

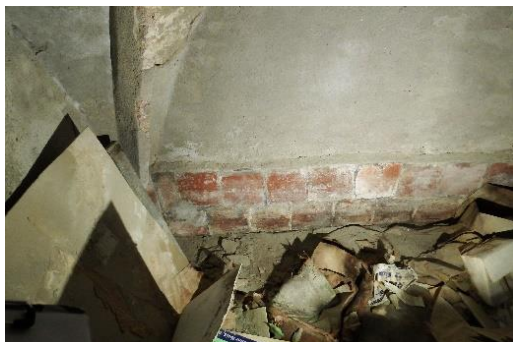
| Gebreken | Door optrekkend vocht en het met cement aangebracht stucwerk is dit slecht. |

| Advies | Gehele stuc laag van cement verwijderen. Ventilatie in kelderruimte aanbrengen. We adviseren het metselwerk niet meer te stukadoeren maar het voegwerk te herstellen. |

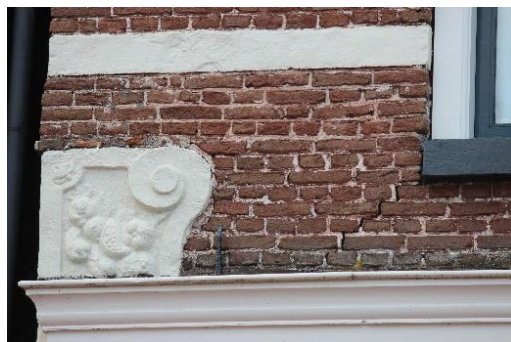
| Gebreken | Plaatselijk scheuren in het metselwerk, gebreken aan het voegwerk. Rode verflaag deels verdwenen. |

| Advies | Scheuren steens diep inboeten, voegwerk herstellen en gevel rood kleuren. |

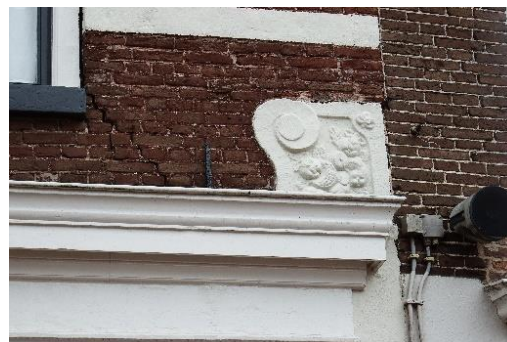
| Gebreken | Plaatselijk scheuren in het metselwerk, gebreken aan het voegwerk. Rode verflaag deels verdwenen. |

| Advies | Scheuren steens diep inboeten, voegwerk herstellen en gevel rood kleuren. |

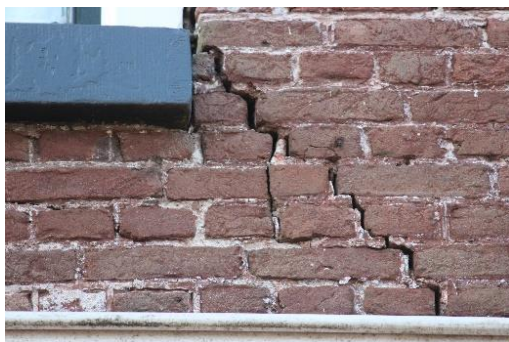
| Gebreken | Plaatselijk scheuren in het metselwerk, gebreken aan het voegwerk. Rode verflaag deels verdwenen. |

| Advies | Scheuren steens diep inboeten, voegwerk herstellen en gevel rood kleuren. |

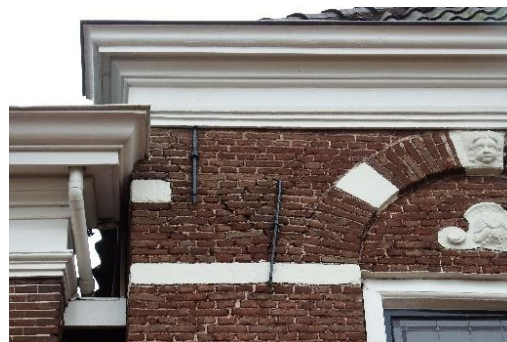
| Gebreken | Plaatselijk scheuren in het metselwerk, gebreken aan het voegwerk. Rode verflaag deels verdwenen. |

| Advies | Scheuren steens diep inboeten, voegwerk herstellen en gevel rood kleuren. |

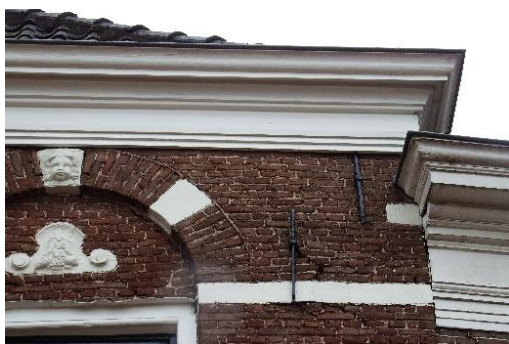
| Gebreken | Plaatselijk scheuren in het metselwerk, gebreken aan het voegwerk. Rode verflaag deels verdwenen. |

| Advies | Scheuren steens diep inboeten, voegwerk herstellen en gevel rood kleuren. |

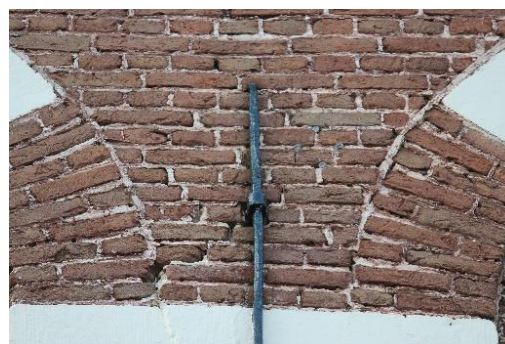
| Gebreken | Plaatselijk scheuren in het metselwerk, gebreken aan het voegwerk. Rode verflaag deels verdwenen. |

| Advies | Loszittende en gescheurde stenen inboeten, voegwerk herstellen en gevel rood kleuren. |

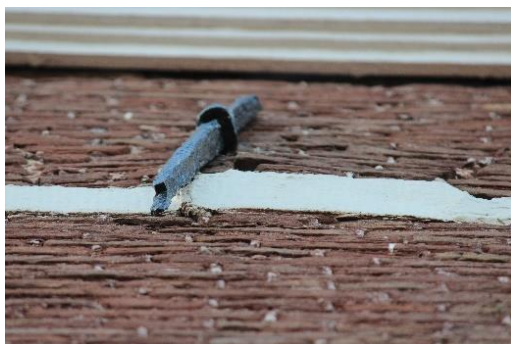
| Gebreken | Uitpuilend metselwerk en plaatselijk scheuren in het metselwerk, gebreken aan het voegwerk. Rode verflaag deels verdwenen. |

| Advies | Loszittende en gescheurde stenen inboeten, voegwerk herstellen en gevel rood kleuren. |

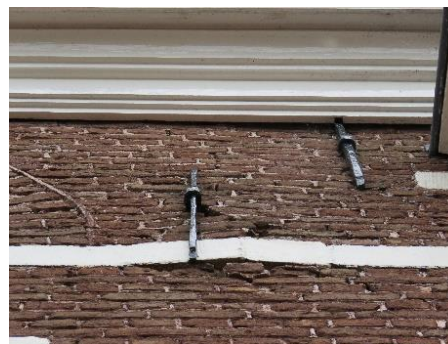
| Gebreken | Plaatselijk scheuren in het metselwerk, gebreken aan het voegwerk. Rode verflaag deels verdwenen. |

| Advies | Loszittende en gescheurde stenen inboeten, voegwerk herstellen en gevel rood kleuren. |

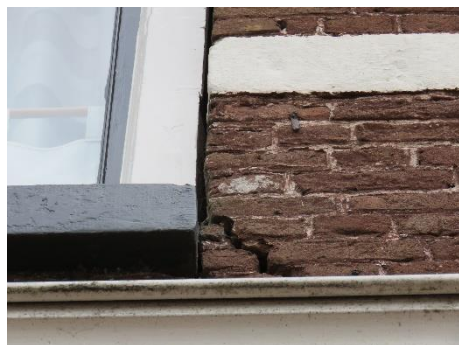
| Gebreken | Plaatselijk scheuren in het metselwerk, gebreken aan het voegwerk. Rode verflaag deels verdwenen. |

| Advies | Loszittende en gescheurde stenen inboeten, voegwerk herstellen en gevel rood kleuren. |

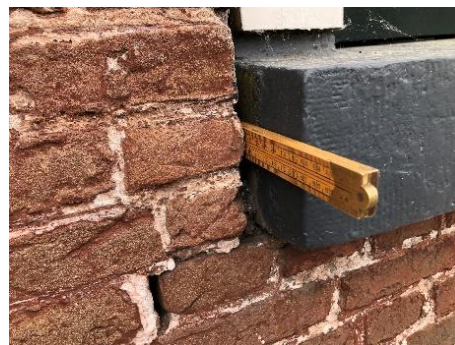
| Gebreken | Plaatselijk scheuren in het metselwerk, gebreken aan het voegwerk. Rode verflaag deels verdwenen. |

| Advies | Loszittende en gescheurde stenen inboeten, voegwerk herstellen en gevel rood kleuren. |

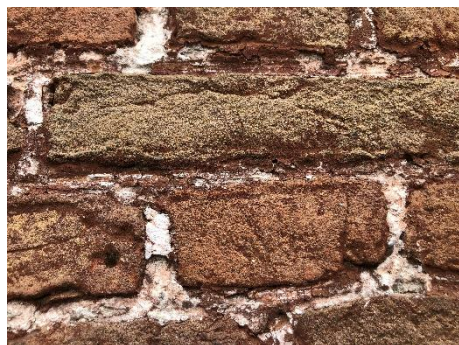
| Gebreken | Plaatselijk scheuren in het metselwerk, gebreken aan het voegwerk. Rode verflaag deels verdwenen. |

| Advies | Scheuren steens diep inboeten, voegwerk herstellen en gevel rood kleuren. |

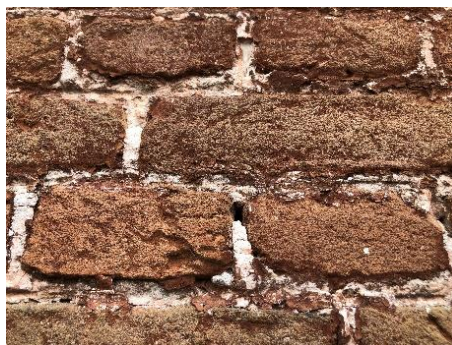
| Gebreken | Plaatselijk scheuren in het metselwerk, gebreken aan het voegwerk. Rode verflaag deels verdwenen. |

| Advies | Scheuren steens diep inboeten, voegwerk herstellen en gevel rood kleuren. |

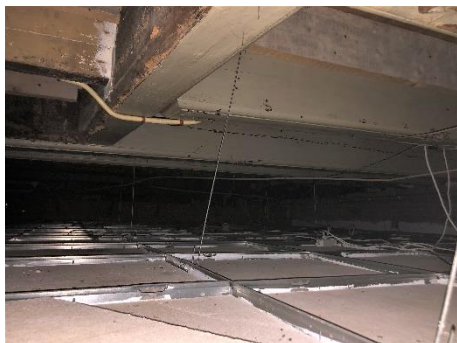
| Gebreken | Door aangebrachte plafonds niet geheel op te nemen. Aanpassingen zijn sterk afhankelijk van eventuele herbestemming pand. |

| Advies | Na demontage bestaande plafonds in overleg met constructeur beoordelen of versterkingen/aanpassing noodzakelijk zijn. |

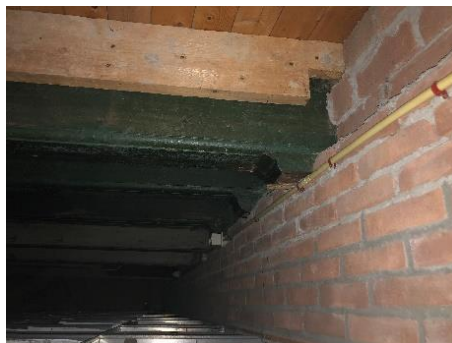
| Gebreken | Door aangebrachte plafonds niet geheel op te nemen. Aanpassingen zijn sterk afhankelijk van eventuele herbestemming pand. |

| Advies | Na demontage bestaande plafonds in overleg met constructeur beoordelen of versterkingen/aanpassing noodzakelijk zijn. |

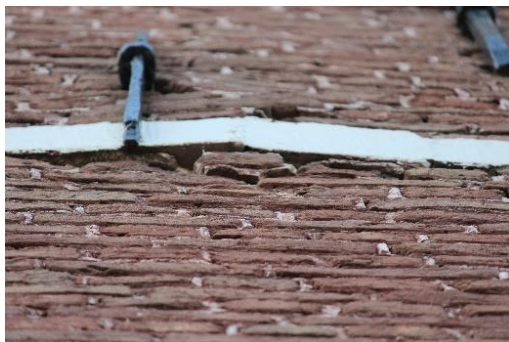
| STABU codering 25 METAALCONSTRUCTIEWERK | |
|---|---|
| Gebreken | Gevel puilt plaatselijk behoorlijk uit. Door de hoogte van het ankerwerk niet kunnen vaststellen wat hiervan de oorzaak is. |

| STABU codering 25 METAALCONSTRUCTIEWERK | |
|---|---|
| Advies | Na nader onderzoek in overleg met constructeur versterkingen aanbrengen naar vloerschuiven eerste en tweede verdiepingsvloer. |

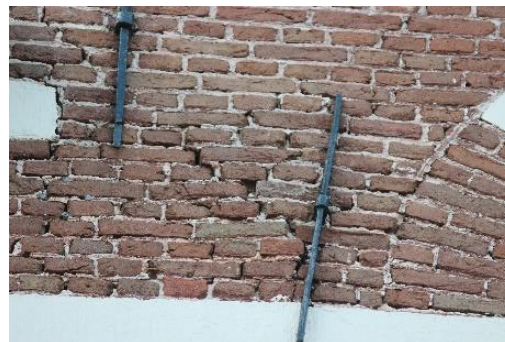
| STABU codering 25 METAALCONSTRUCTIEWERK | |
|---|---|
| Gebreken | Gevel puilt plaatselijk behoorlijk uit. Door de hoogte van het ankerwerk niet kunnen vaststellen wat hiervan de oorzaak is. |

| STABU codering 25 METAALCONSTRUCTIEWERK | |
|---|---|
| Advies | Na nader onderzoek in overleg met constructeur versterkingen aanbrengen naar vloerschuiven eerste en tweede verdiepingsvloer. |

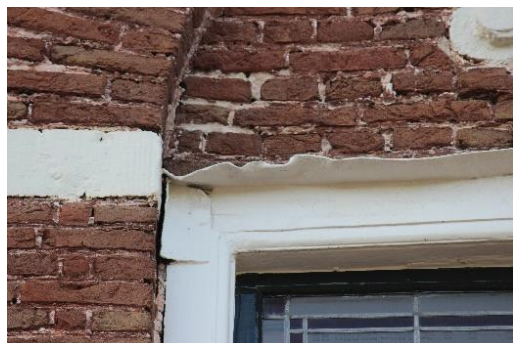
| STABU codering 30 KOZIJNEN, RAMEN EN DEUREN | |
|---|---|
| Gebreken | Diverse kleine gebreken door werkzaamheden/aanpassingen. |

| STABU codering 30 KOZIJNEN, RAMEN EN DEUREN | |
|---|---|
| Advies | Na het verwijderen van slechte /beschadigde verflagen plaatselijk herstel aan het houtwerk uitvoeren. |

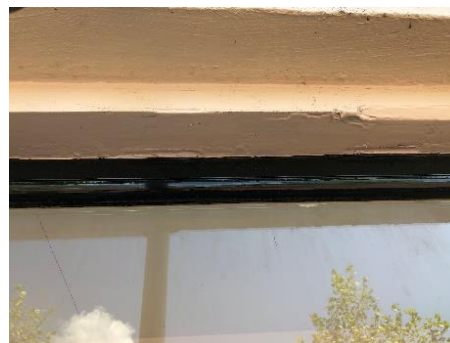
| STABU codering 30 KOZIJNEN, RAMEN EN DEUREN | |
|---|---|
| Gebreken | Diverse kleine gebreken door werkzaamheden/aanpassingen. |

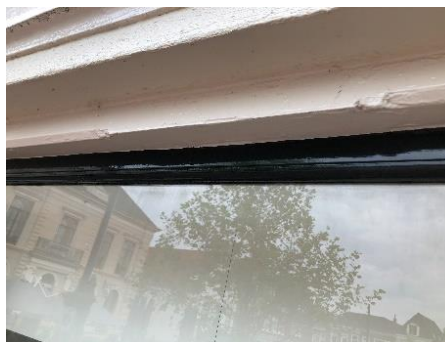
Gebreken Diverse kleine gebreken. Door werkzaamheden/aanpassingen. Lasverbindingen niet in zelfde vlak uitgevoerd.

Advies Na het verwijderen van slechte /beschadigde verflagen plaatselijk herstel aan het houtwerk uitvoeren.

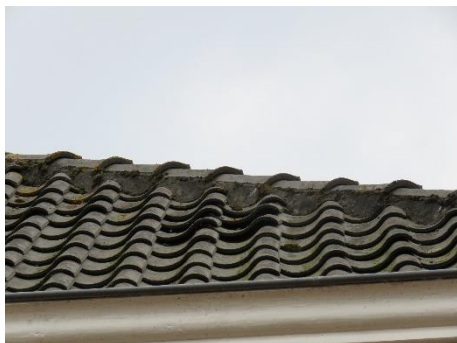
| Gebreken | Enkele pannen iets opgewaaid. Spijkers waarmee hokvorsten zijn vastgezet zijn door roest aangetast, komt los en watert in. |

| Advies | Pannen met gebreken vervangen en verschoven exemplaren herleggen. Vorsten demonteren, op hoekkeper lood aanbrengen en daarna vorst terugplaatsen met rvs-bevestiging. |

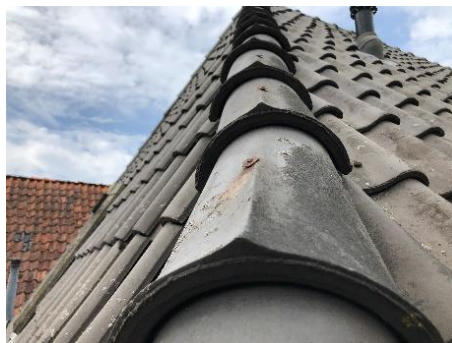
| Gebreken | Enkele pannen iets opgewaaid. Spijkers waarmee hokvorsten zijn vastgezet zijn door roest aangetast, komt los en watert in. Mortel onder vorsten raakt of zit los. |

| Advies | Pannen met gebreken vervangen en verschoven exemplaren herleggen. Vorsten demonteren, op hoekkeper lood aanbrengen en daarna vorst terugplaatsen met rvs-bevestiging. |

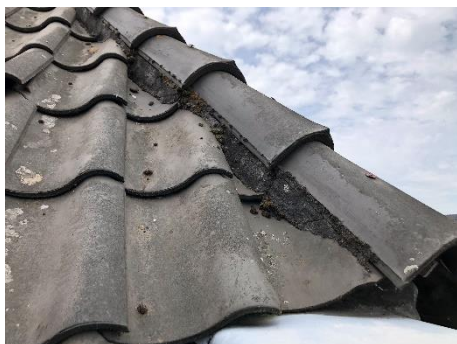
| Gebreken | Enkele pannen iets opgewaaid. Spijkers waarmee hokvorsten zijn vastgezet zijn door roest aangetast, komt los en watert in. Mortel onder vorsten raakt of zit los. |

| Advies | Pannen met gebreken vervangen en verschoven exemplaren her leggen. Vorsten demonteren, op hoekkeper lood aanbrengen en daarna vorst terugplaatsen met rvs-bevestiging. |

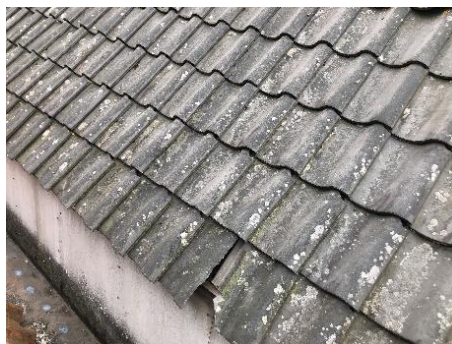
| Gebreken | Enkele pannen iets opgewaaid. Spijkers waarmee hokvorsten zijn vastgezet zijn door roest aangetast, komt los en watert in. |

| Advies | Pannen met gebreken vervangen en verschoven exemplaren her leggen. Vorsten demonteren, op hoekkeper lood aanbrengen en daarna vorst terugplaatsen met rvs-bevestiging. |

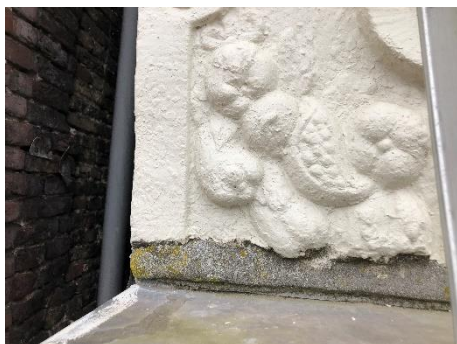
| Gebreken | Cementmortel toegepast, waardoor zandsteen beschadigd. |

| Advies | Cement mortel voorzichtig verwijderen en vervangen door een reparatie mortel. |

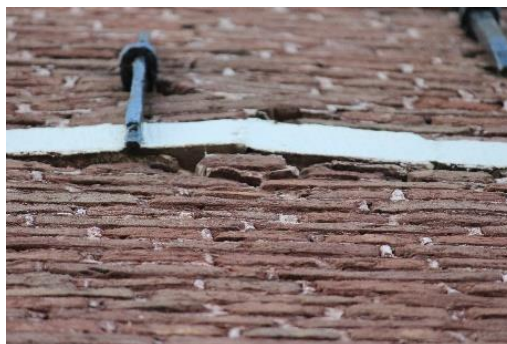
| Gebreken | Ten gevolge van uitpuilend metselwerk is speklaag ook naar buiten gekomen. |

| Advies | Samen met het inboeten van het metselwerk de loszittende speklagen weer in metselen en aanvoegen. |

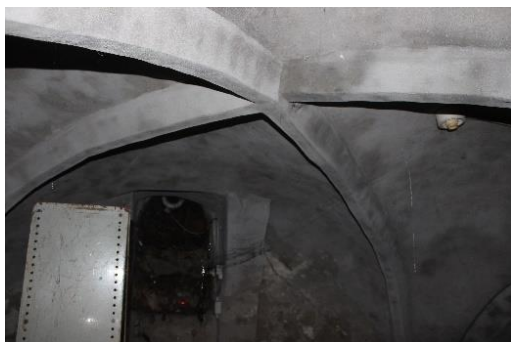
| Gebreken | Stucwerk is met cementmortel aangebracht. Hierdoor zit de laag los. Optrekkend vocht heeft schade veroorzaakt aan stuc laag. |

| Advies | Gehele cement stuc laag verwijderen. Na het aanbrengen van voldoende ventilatie en drogen metselwerk een nieuwe vertin laag aanbrengen. |

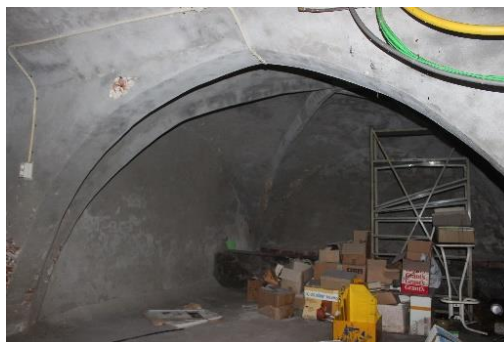
| Gebreken | Stucwerk is met cementmortel aangebracht. Hierdoor zit de laag los. Optrekkend vocht heeft schade veroorzaakt aan stuc laag. |

| Advies | Gehele cement stuc laag verwijderen. Na het aanbrengen van voldoende ventilatie en drogen metselwerk een nieuwe vertin laag aanbrengen. |

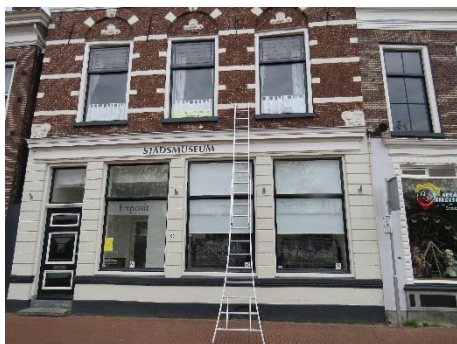
| Gebreken | Schilderwerk is plaatselijk schraal en beschadigd. |

| Advies | Een goede onderhoudsbeurt uitvoeren van alle geschilderde onderdelen. |

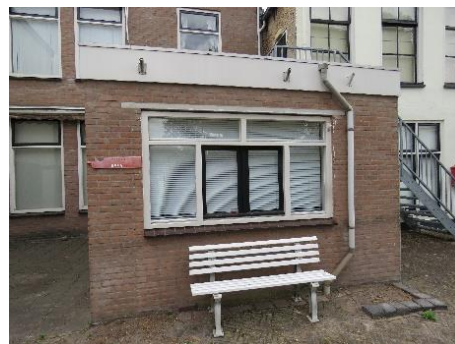
| Gebreken | Schilderwerk is plaatselijk schraal en beschadigd. |

| Advies | Een goede onderhoudsbeurt uitvoeren van alle geschilderde onderdelen. |

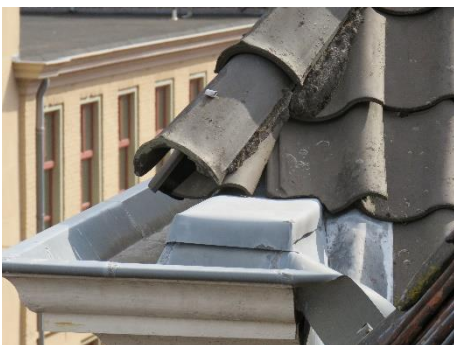
| Gebreken | Enkele gebreken bij aansluitingen en op kwetsbaar plekken. |

| Advies | Schoonmaken zinkwerk, daarna controleren op gebreken en deze herstellen. |

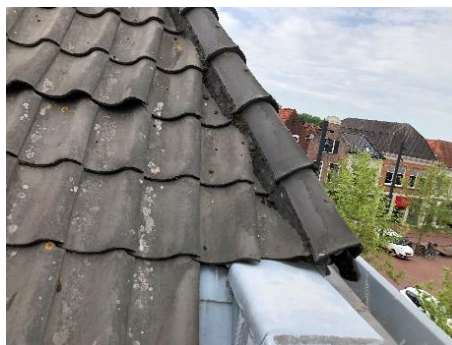
| Gebreken | Enkele gebreken bij aansluitingen en op kwetsbaar plekken. |

| Advies | Schoonmaken zinkwerk, daarna controleren op gebreken en deze herstellen. |

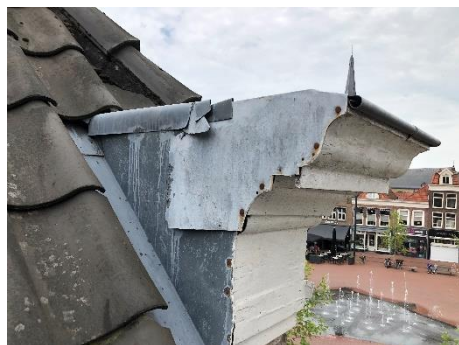
| Gebreken | Enkele gebreken bij aansluitingen en op kwetsbaar plekken. |

| Advies | Schoonmaken zinkwerk, daarna controleren op gebreken en deze herstellen. |

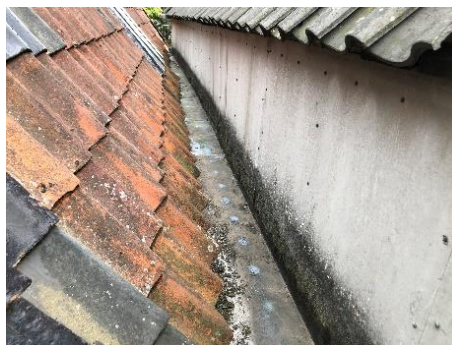
| Gebreken | Dient te gesaneerd te worden |

| Advies | Na sanering asbestplaten hier een zinken bekleding op de muur aan te brengen met fels verbinding. |

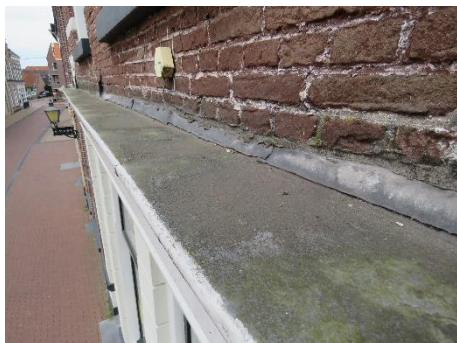
| Gebreken | Zink verouderd, aansluitingen op muurlood is matig en op de gevelanker slecht. |

| Advies | Gehele zinken afdeklijst vernieuwen. Muurlood vernieuwen en aansluiting op gevelankers aanpassen/ verbeteren. |

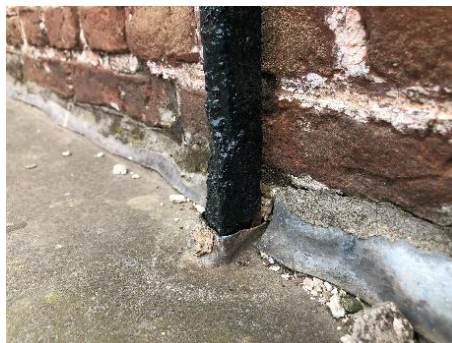
| Gebreken | Zink verouderd, aansluitingen op muurlood is matig en op de gevelanker slecht. |
