Dijkoraad

Onderhoud

Markt 56, Steenwijk

Naam van het gebouw	Kermis en Circusmuseum
Adres	Markt 56
Postcode en plaats	8331 HL Steenwijk
Rijksmonument nr.	34585

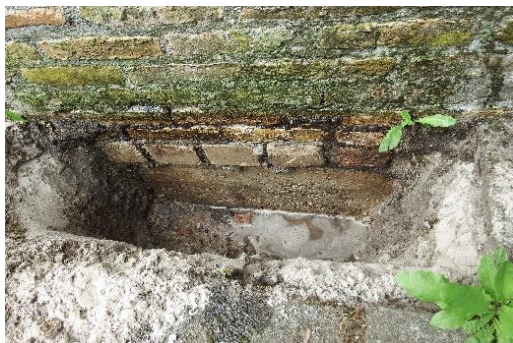
STABU codering 20 FUNDERINGEN

Onderdeel	Fundering
Locatie	G02 linker zijgevel achterste bouwdeel.
Inventarisatie	Betonstrook met een laag kalkzandsteen
Gebreken	Kleine zetting scheuren aangetroffen. Onderzijde betonstrook ligt 60 cm onder straatniveau.
Intensiteit	Begin
Ernst	Gering
Omvang	Plaatselijk
Conditie	3= Redelijk
Uitvoeringsjaar	2023
Urgentie	1-Op korte termijn uitvoeren
Advies	Recent aangebrachte buitengevel veroorzaakt ernstige verzakking oorspronkelijk gevel. Daarom deze recentere gevel verwijderen en de fundering van de oude gevel verbeteren. De gevel aan buitenzijde na herstel stukadoren.

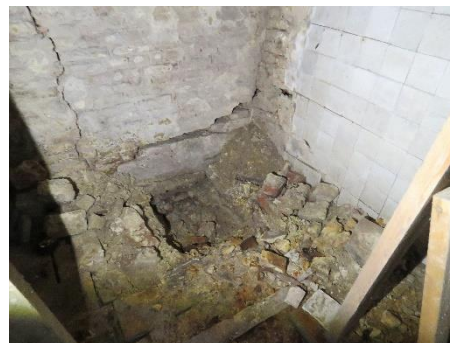
STABU codering 20 FUNDERINGEN

Onderdeel	Fundering
Locatie	G02 binnenzijde linkerzijgevel achterste bouwdeel.
Inventarisatie	Gemetselde baksteen muur
Gebreken	Geen verbrede fundering en aanlegdiepte +/- 30 cm onder vloer niveau kelder. Zeer ernstige verzakkingen in opgaand metselwerk.
Intensiteit	Eind
Ernst	Ernstig
Omvang	Plaatselijk
Conditie	6= Zeer slecht
Uitvoeringsjaar	2023
Urgentie	1-Op korte termijn uitvoeren
Advies	Recent aangebrachte buitengevel veroorzaakt ernstige verzakking oorspronkelijk gevel. Daarom deze recentere gevel verwijderen en de fundering van de oude gevel verbeteren. De gevel aan buitenzijde na herstel stukadoren.

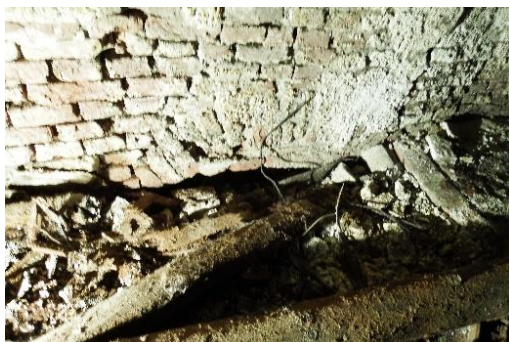
STABU codering 20 FUNDERINGEN

Onderdeel	Fundering
Locatie	Opgaand metselwerk in kelderruimte voorste bouwdeel.
Inventarisatie	Gemetselde bakstenen, fundering is plaatselijk met spaarbogen uitgevoerd.
Gebreken	Plaatselijk scheuren in het metselwerk aangetroffen. Er zijn delen waar de stenen losliggen of het metselwerk staat uit het lood.
Intensiteit	Gevorderd
Ernst	Serieus
Omvang	Regelmatig
Conditie	4= Matig
Uitvoeringsjaar	2023
Urgentie	2-Op middellange termijn uitvoeren
Advies	Loszittende stenen voorzichtig verwijderen. Hierna het metselwerk weer opmetselen met afbikte stenen. En ter plaatse van opgetreden scheuren metselwerk steeds diep inboeten.

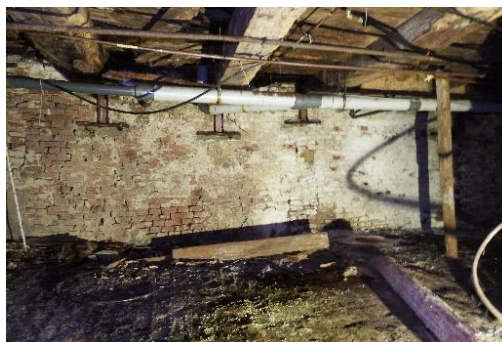
STABU codering 20 FUNDERINGEN

Onderdeel	Fundering
Locatie	Opgaand metselwerk in kelderruimte voorste bouwdeel.
Inventarisatie	Gemetselde bakstenen, fundering is plaatselijk met spaarbogen uitgevoerd.
Gebreken	Plaatselijk scheuren in het metselwerk aangetroffen. Er zijn delen waar de stenen losliggen of het metselwerk staat uit het lood.
Intensiteit	Gevorderd
Ernst	Serieus
Omvang	Regelmatig
Conditie	4= Matig
Uitvoeringsjaar	2023
Urgentie	2-Op middellange termijn uitvoeren
Advies	Loszittende stenen voorzichtig verwijderen. Hierna het metselwerk weer opmetselen met afbikte stenen. En ter plaatse van opgetreden scheuren metselwerk steeds diep inboeten.

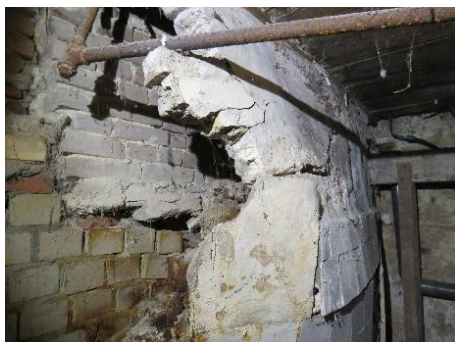
STABU codering 22 METSELWERK

Onderdeel	Fundering
Locatie	Opgaand metselwerk in kelderruimte achterste bouwdeel.
Inventarisatie	Gemetselde baksteen. Opgaand metselwerk deels betegeld. Inboetwerk in kalkzandsteen.
Gebreken	Deel van het metselwerk is t.g.v. van scheefstand weggevallen. Ander deel staat bol. Tegels losgekomen en gescheurd.
Intensiteit	Eind
Ernst	Ernstig
Omvang	Regelmatig
Conditie	6= Zeer slecht
Uitvoeringsjaar	2023
Urgentie	1-Op korte termijn uitvoeren
Advies	Na de oude wandtegels te hebben gedemonteerd al het loszittend metselwerk wegnemen. Met de afgebikte bakstenen het metselwerk geheel weer opmetselen, goed verankeren met het buitenwerk. Kz.steen vervangen door baksteen.

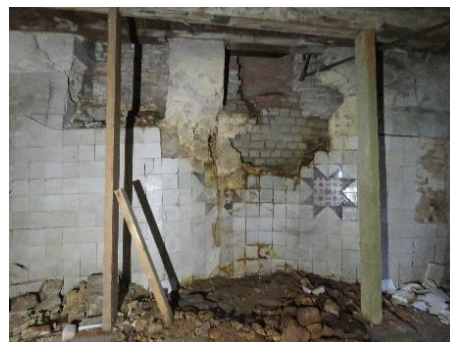
STABU codering 22 METSELWERK

Onderdeel	Fundering
Locatie	Opgaand metselwerk in kelderruimte achterste bouwdeel.
Inventarisatie	Gemetselde baksteen. Opgaand metselwerk deels betegeld. Inboetwerk in kalkzandsteen
Gebreken	Deel van het metselwerk is t.g.v. van scheefstand weggevallen. Ander deel staat bol. Tegels losgekomen en gescheurd.
Intensiteit	Eind
Ernst	Ernstig
Omvang	Regelmatig
Conditie	6= Zeer slecht
Uitvoeringsjaar	2023
Urgentie	1-Op korte termijn uitvoeren
Advies	Na de oude wandtegels te hebben gedemonteerd al het loszittend metselwerk wegnemen. Met de afgebikte bakstenen het metselwerk geheel weer opmetselen, goed verankeren met het buitenwerk. Kz.steen vervangen door baksteen.

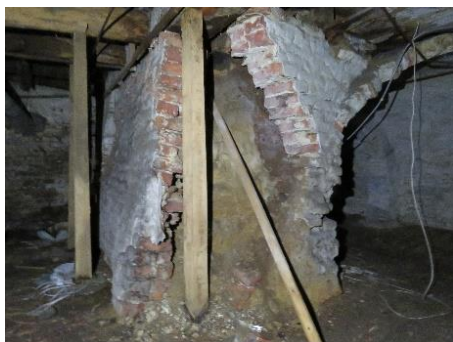
STABU codering 22 METSELWERK

Onderdeel	Fundering
Locatie	Opgaand metselwerk kelder en gewelf voorste bouwdeel.
Inventarisatie	Gemetselde bakstenen.
Gebreken	Metselwerk plaatselijk gescheurd en op diverse plaatsen liggen stenen los. Ook schuin of bolstaand muurwerk aangetroffen.
Intensiteit	Gevorderd
Ernst	Serieus
Omvang	Algemeen
Conditie	4= Matig
Uitvoeringsjaar	2023
Urgentie	2-Op middellange termijn uitvoeren
Advies	Losse stenen voorzichtig uitnemen. Daarna stenen met kalkmortel weer op uitgenomen plek terugplaatsen, voeg met de metselmortel direct vol afvoegen. Bouwsporen handhaven.

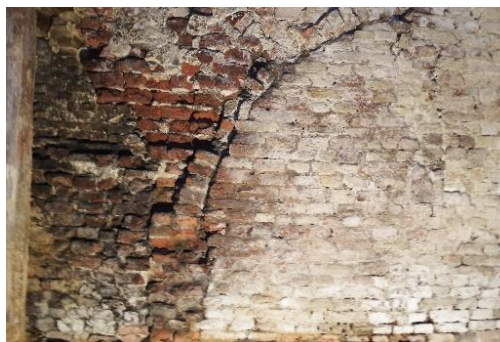
STABU codering 22 METSELWERK

Onderdeel	Fundering
Locatie	Opgaand metselwerk kelder en gewelf voorste bouwdeel.
Inventarisatie	Gemetselde bakstenen
Gebreken	Metselwerk plaatselijk gescheurd en op diverse plaatsen liggen stenen los. Ook schuin of bolstaand muurwerk aangetroffen.
Intensiteit	Gevorderd
Ernst	Serieus
Omvang	Algemeen
Conditie	4= Matig
Uitvoeringsjaar	2023
Urgentie	1-Op korte termijn uitvoeren
Advies	Losse stenen voorzichtig uitnemen. Daarna stenen met kalkmortel weer op uitgenomen plek terugplaatsen, voeg met de metselmortel direct vol afvoegen. Bouwsporen handhaven.

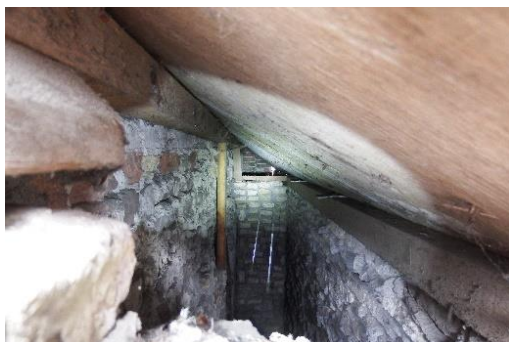
STABU codering 22 METSELWERK

Onderdeel	Buitengevels
Locatie	Gevel linker zijgevel achterste bouwdeel.
Inventarisatie	Metselwerk uitgevoerd in gele ijsselsteentjes. Halfsteens verband en 100 mm dik uitgevoerd met grote tussenruimte.
Gebreken	Ten gevolge van verzakking binnenmuur ook lichte scheurvorming op buitenhoek. Muur is ongeveer 600 mm diep gefundeerd.
Intensiteit	Begin
Ernst	Serius
Omvang	Algemeen
Conditie	3= Redelijk
Uitvoeringsjaar	2023
Urgentie	1-Op korte termijn uitvoeren
Advies	Recent aangebrachte buitengevel veroorzaakt ernstige verzakking van oorspronkelijke gevel. Daarom dit recentere gevel verwijderen en de fundering van de oude gevel verbeteren. De gevel aan buitenzijde na herstel stukadoren.

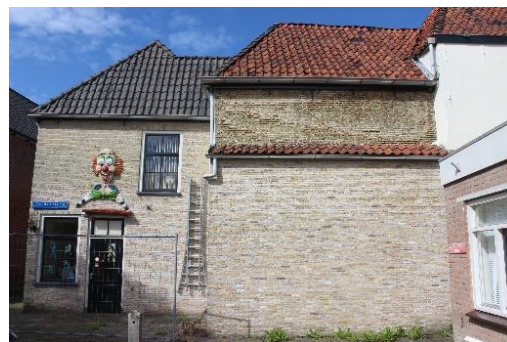
STABU codering 22 METSELWERK

Onderdeel	Buitengevels
Locatie	Gevel linker zijgevel achterste bouwdeel.
Inventarisatie	Metselwerk uitgevoerd in gele ijsselsteentjes. Halfsteens verband en 100 mm dik uitgevoerd met grote tussenruimte.
Gebreken	Ten gevolge van verzakking binnenmuur ook lichte scheurvorming op buitenhoek. Muur is ongeveer 600 mm diep gefundeerd.
Intensiteit	Begin
Ernst	Serius
Omvang	Algemeen
Conditie	3= Redelijk
Uitvoeringsjaar	2023
Urgentie	1-Op korte termijn uitvoeren
Advies	Recent aangebrachte buitengevel veroorzaakt ernstige verzakking van oorspronkelijke gevel. Daarom dit recentere gevel verwijderen en de fundering van de oude gevel verbeteren. De gevel aan buitenzijde na herstel stukadoren.

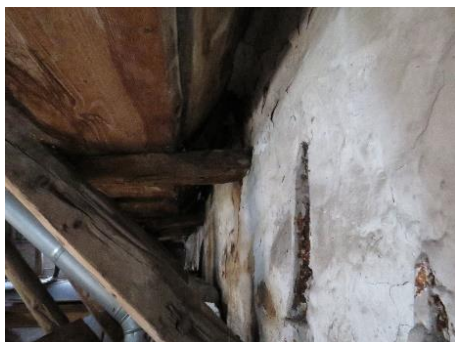
STABU codering 22 METSELWERK

Onderdeel	Metselwerk.
Locatie	Binnenzijde opgaand metselwerk zijgevels
Inventarisatie	Gemetselde muren in baksteen welke met stucwerk zijn afgewerkt. Steens dik.
Gebreken	Plaatselijk scheuren in het metselwerk en slecht/ los zittend stucwerk.
Intensiteit	Gevorderd
Ernst	Serieus
Omvang	Algemeen
Conditie	4= Matig
Uitvoeringsjaar	2023
Urgentie	2-Op middellange termijn uitvoeren
Advies	Na het steens diep inboeten van de aanwezige scheuren het stucwerk plaatselijk vernieuwen.

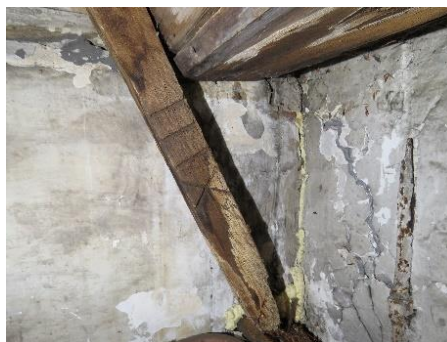
STABU codering 22 METSELWERK

Onderdeel	Stadsuitlopen
Locatie	Binnenzijde opgaand metselwerk zijgevels
Inventarisatie	Gemetselde muren in baksteen welke met stucwerk zijn afgewerkt. Steens dik.
Gebreken	Plaatselijk scheuren in het metselwerk en slecht / los zittend stucwerk.
Intensiteit	Gevorderd
Ernst	Serieus
Omvang	Algemeen
Conditie	4= Matig
Uitvoeringsjaar	2023
Urgentie	1-Op korte termijn uitvoeren
Advies	Na het steens diep inboeten van de aanwezige scheuren het stucwerk plaatselijk vernieuwen.

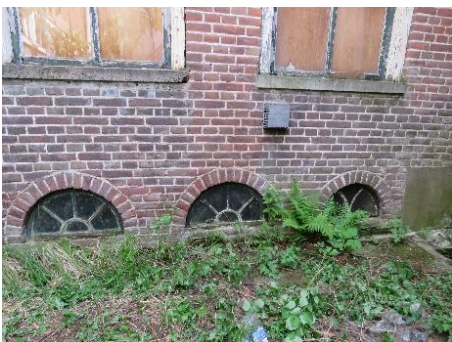
STABU codering 22 METSELWERK

Onderdeel	Metsel- en voegwerk.
Locatie	Algemeen.
Inventarisatie	Gemetselde bakstenen gevels in steens dik kruisverband.
Gebreken	Plaatselijk kleine gebreken aan voegwerk. Aanwezig roestend ijzerwerk.
Intensiteit	Begin
Ernst	Gering
Omvang	Aanzienlijk
Conditie	4= Matig
Uitvoeringsjaar	2023
Urgentie	2-Op middellange termijn uitvoeren
Advies	Loszittend/ slecht voegwerk verwijderen, diepte +/- 15 à 20 mm diep. Daarna nieuwe kalkvoeg aanbrengen, in passende vorm en kleur.

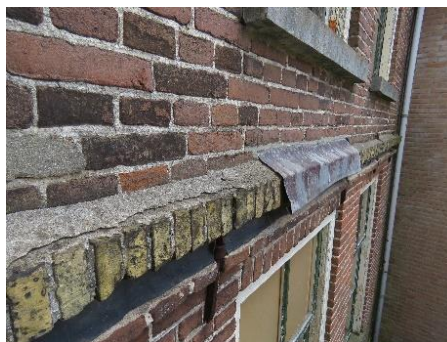
STABU codering 22 METSELWERK

Onderdeel	Metsel- en voegwerk.
Locatie	Algemeen.
Inventarisatie	Gemetselde bakstenen gevels in kruisverband. Met gele rollaag op hoogte verdiepingsvloer
Gebreken	Plaatselijk kleine gebreken aan voegwerk. En op uitstekende rollaag in gevel ontbreekt schuine afwaterende stucwerk
Intensiteit	Begin
Ernst	Gering
Omvang	Algemeen
Conditie	4= Matig
Uitvoeringsjaar	2023
Urgentie	1-Op korte termijn uitvoeren
Advies	Loszittend/ slecht voegwerk verwijderen, diepte +/- 15 à 20 mm diep. Daarna nieuwe kalkvoeg aanbrengen, in passende vorm en kleur.

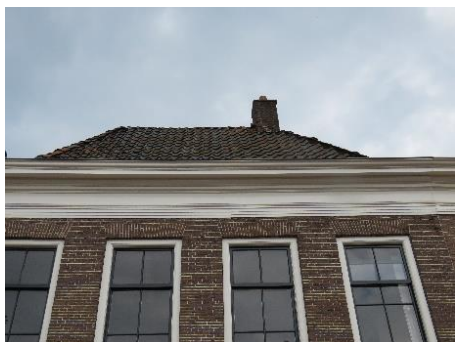
STABU codering 22 METSELWERK

Onderdeel	Metsel- en voegwerk.
Locatie	Algemeen
Inventarisatie	Gemetselde bakstenen voorgevel in steens dik kruisverband.
Gebreken	Plaatselijk kleine gebreken aan voegwerk. Aanwezigheid van roestend ijzerwerk.
Intensiteit	Gevorderd
Ernst	Gering
Omvang	Plaatselijk
Conditie	3= Redelijk
Uitvoeringsjaar	2023
Urgentie	2-Op middellange termijn uitvoeren
Advies	Loszittend/ slecht voegwerk verwijderen, diepte +/- 15 à 20 mm diep. Daarna nieuwe kalkvoeg aanbrengen, in passende vorm en kleur.

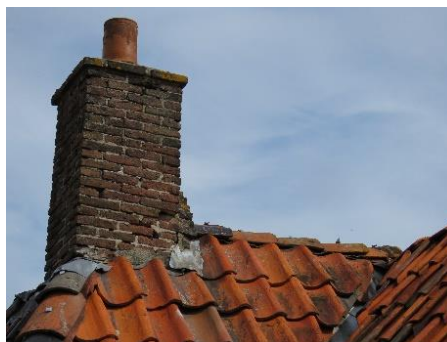
STABU codering 22 METSELWERK

Onderdeel	Metsel- en voegwerk.
Locatie	Rechter punt schilddak.
Inventarisatie	Gemetselde baksteen schoorsteen.
Gebreken	Voegwerk plaatselijk verdwenen, loodwerk op aansluiting dakpannen is niet aanwezig.
Intensiteit	Gevorderd
Ernst	Serieus
Omvang	Algemeen
Conditie	6= Zeer slecht
Uitvoeringsjaar	2023
Urgentie	1-Op korte termijn uitvoeren
Advies	Loodwerk voor goede dakaansluiting geheel vernieuwen. Losse stenen opnieuw in metselen en voegwerk geheel vernieuwen. Afdekking schoorsteen vernieuwen en een keramische vogelkap aanbrengen op afvoerbuïs.

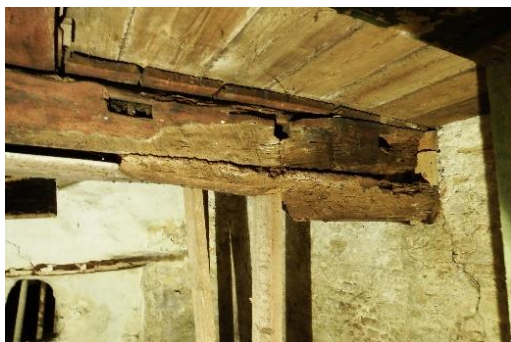
STABU codering 24 RUWBOUWTIMMERWERK

Onderdeel	Ruwbouwtimmerwerk.
Locatie	Vloerconstructie begane grond.
Inventarisatie	Eiken balken, deels eerder gebruikt. Voorzien van zeer brede houten vloerdelen.
Gebreken	Opleggingen in muurwerk zeer slecht door aantastingen. Vloerdelen zijn ook slecht. Omvang is niet goed te bepalen door nieuw aangebrachte afdekvloer.
Intensiteit	Gevorderd
Ernst	Ernstig
Omvang	Algemeen
Conditie	6= Zeer slecht
Uitvoeringsjaar	2023
Urgentie	1-Op korte termijn uitvoeren
Advies	Aangetaste balkdelen aanlassen/ aangieten met kunsthars. Slechte vloerdelen vernieuwen. Behoud van zeer historisch bouwmaterialen. Ventilatie in gehele kelderruimte aanbrengen.

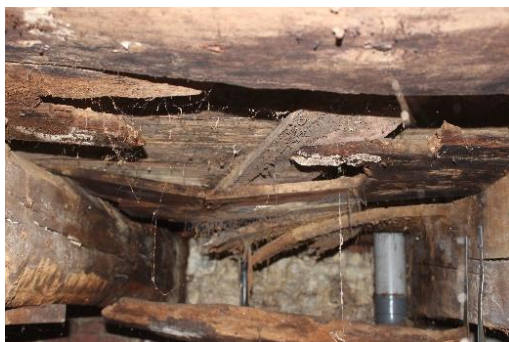
STABU codering 24 RUWBOUWTIMMERWERK

Onderdeel	Ruwbouwtimmerwerk.
Locatie	Vloerconstructie begane grond.
Inventarisatie	Eiken balken, deels eerder gebruikt. Voorzien van zeer brede houten vloerdelen.
Gebreken	Opleggingen in muurwerk zeer slecht door aantastingen. Vloerdelen zijn ook slecht. Omvang is niet goed te bepalen door nieuwe aangebrachte afdekvloer. Ventilatie in kelder niet aanwezig.
Intensiteit	Gevorderd
Ernst	Ernstig
Omvang	Algemeen
Conditie	6= Zeer slecht
Uitvoeringsjaar	2023
Urgentie	1-Op korte termijn uitvoeren.
Advies	Aangetaste balkdelen aanlassen/ aangieten met kunsthars. Slechte vloerdelen vernieuwen. Behoud van zeer historisch bouwmaterialen. Ventilatie in gehele kelderruimte aanbrengen.

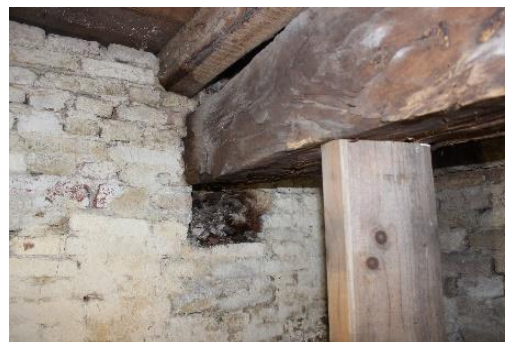
STABU codering 24 RUWBOUWTIMMERWERK

Onderdeel	Ruwbouwtimmerwerk.
Locatie	Vloerconstructie begane grond.
Inventarisatie	Eiken balken, deels eerder gebruikt. Voorzien van zeer brede houten vloerdelen.
Gebreken	Opleggingen in muurwerk is zeer slecht door aantastingen. Vloerdelen zijn ook slecht. Omvang is niet goed te bepalen door nieuwe aangebrachte afdekvloer.
Intensiteit	Begin
Ernst	Ernstig
Omvang	Algemeen
Conditie	6= Zeer slecht
Uitvoeringsjaar	2023
Urgentie	1-Op korte termijn uitvoeren.
Advies	Aangetaste balkdelen aanlassen/ aangieten met kunsthars. Slechte vloerdelen vernieuwen. Behoud van zeer historisch bouwmaterialen. Ventilatie in gehele kelderruimte aanbrengen.

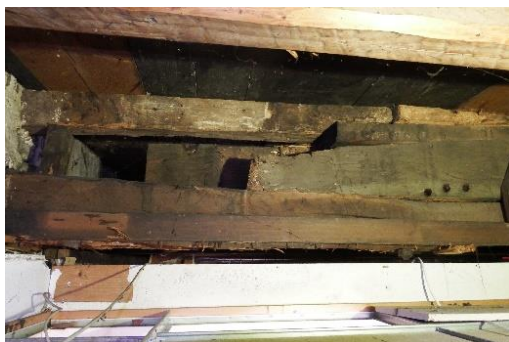
STABU codering 24 RUWBOUWTIMMERWERK

Onderdeel	Ruwbouwtimmerwerk.
Locatie	Vloerconstructie eerste verdieping.
Inventarisatie	Eiken balken, aan linkerzijde voorzien van zeer lange sleutelstukken/aanpassingen.
Gebreken	Door diverse aanpassingen aan oorspronkelijke balklaag en deze nu niet volledig geïnspecteerd kan worden is de sterkte ervan twijfelachtig.
Intensiteit	Gevorderd
Ernst	Serieus
Omvang	Algemeen
Conditie	4= Matig
Uitvoeringsjaar	2023
Urgentie	2-Op middellange termijn uitvoeren
Advies	Na overleg met een constructeur balklagen aanpassen waar dit noodzakelijk is. Bij versterkingen maximaal behoud van originele bouwmaterialen.

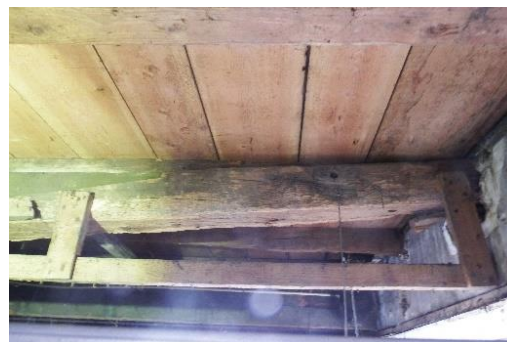
STABU codering 24 RUWBOUWTIMMERWERK

Onderdeel	Ruwbouwtimmerwerk.
Locatie	Vloerconstructie eerste verdieping.
Inventarisatie	Eiken balken, voorzien van zeer lange sleutelstukken/aanpassingen.
Gebreken	Door diverse aanpassingen aan oorspronkelijke balklaag en deze nu niet volledig geïnspecteerd kan worden is de sterkte ervan twijfelachtig.
Intensiteit	Gevorderd
Ernst	Serieus
Omvang	Algemeen
Conditie	4= Matig
Uitvoeringsjaar	2023
Urgentie	2-Op middellange termijn uitvoeren
Advies	Na overleg met een constructeur balklagen aanpassen waar dit noodzakelijk is. Bij versterkingen maximaal behoud van originele bouwmaterialen.

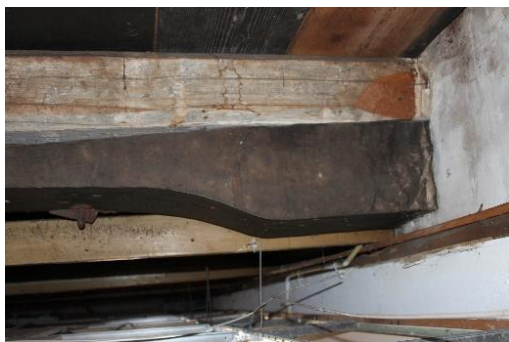
STABU codering 24 RUWBOUWTIMMERWERK

Onderdeel	Ruwbouwtimmerwerk.
Locatie	Vloerconstructie eerste verdieping.
Inventarisatie	Eiken balken, voorzien van zeer lange sleutelstukken/aanpassingen.
Gebreken	Door diverse aanpassingen aan oorspronkelijke balklaag en deze nu niet volledig geïnspecteerd kan worden is de sterkte ervan twijfelachtig.
Intensiteit	Gevorderd
Ernst	Serieus
Omvang	Algemeen
Conditie	4= Matig
Uitvoeringsjaar	2023
Urgentie	2-Op middellange termijn uitvoeren
Advies	Na overleg met een constructeur balklagen aanpassen waar dit noodzakelijk is. Bij versterkingen maximaal behoud van origineel bouwmaterialen.

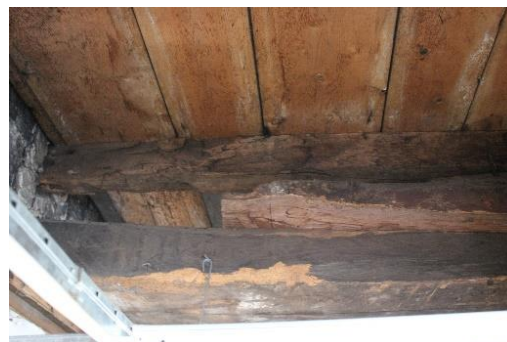
STABU codering 24 RUWBOUWTIMMERWERK

Onderdeel	Ruwbouwtimmerwerk.
Locatie	Vloerconstructie eerste verdieping.
Inventarisatie	Eiken balken, aan linkerkant voorzien van zeer lange sleutelstukken/aanpassingen.
Gebreken	Door diverse aanpassingen aan oorspronkelijke balklaag en deze nu niet volledig geïnspecteerd kan worden is de sterkte ervan twijfelachtig.
Intensiteit	Gevorderd
Ernst	Serieus
Omvang	Algemeen
Conditie	4= Matig
Uitvoeringsjaar	2023
Urgentie	2-Op middellange termijn uitvoeren
Advies	Na overleg met een constructeur balklagen aanpassen waar dit noodzakelijk is. Bij versterkingen maximaal behoud van origineel bouwmaterialen.

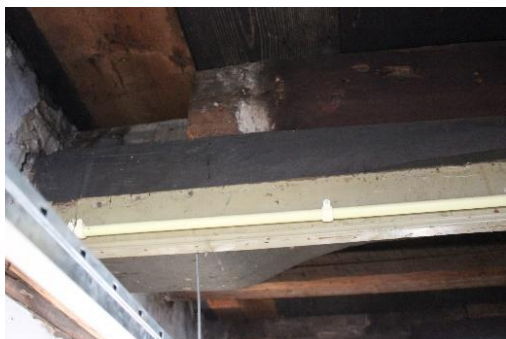
STABU codering 24 RUWBOUWTIMMERWERK

Onderdeel	Ruwbouwtimmerwerk.
Locatie	Vloerconstructie eerste verdieping.
Inventarisatie	Eiken balken, voorzien van zeer lange sleutelstukken/aanpassingen.
Gebreken	Door diverse aanpassingen aan oorspronkelijke balklaag en deze nu niet volledig geïnspecteerd kan worden is de sterkte ervan twijfelachtig.
Intensiteit	Gevorderd
Ernst	Serius
Omvang	Algemeen
Conditie	4= Matig
Uitvoeringsjaar	2023
Urgentie	2-Op middellange termijn uitvoeren
Advies	Na overleg met een constructeur balklagen aanpassen waar dit noodzakelijk is. Bij versterkingen maximaal behoud van originele bouwmaterialen.

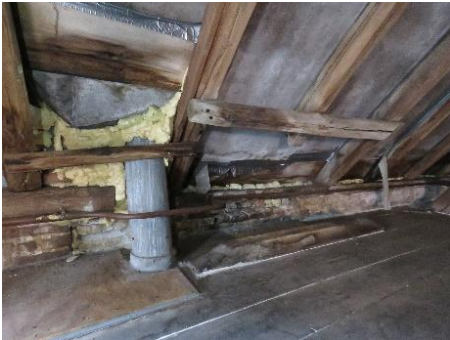
STABU codering 24 RUWBOUWTIMMERWERK

Onderdeel	Ruwbouwtimmerwerk.
Locatie	Kapconstructie.
Inventarisatie	Ronde sporen welke zijn afgedekt met asbestplaten.
Gebreken	Door diverse gebreken, lekkages en oude aantastingen is de constructie plaatselijk verzwakt.
Intensiteit	Gevorderd
Ernst	Serius
Omvang	Algemeen
Conditie	4= Matig
Uitvoeringsjaar	2023
Urgentie	1-Op korte termijn uitvoeren
Advies	Na sanering van het asbest beschot plaatselijk sporen vernieuwen en vervangen wanneer ze een doorsnede hebben < 80 mm.

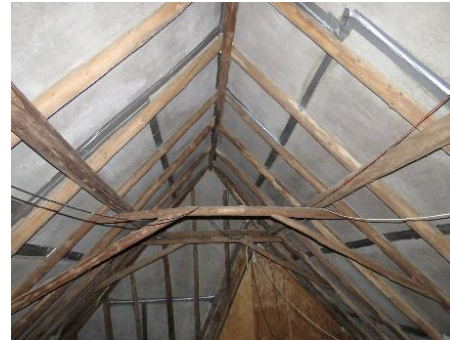
STABU codering 24 RUWBOUWTIMMERWERK

Onderdeel	Ruwbouwtimmerwerk.
Locatie	Kapconstructie.
Inventarisatie	Ronde sporen welke zijn afgedekt met asbestplaten.
Gebreken	Door diverse gebreken, lekkages en oude aantastingen is de constructie plaatselijk verzwakt. Constructie is zeer licht uitgevoerd.
Intensiteit	Gevorderd
Ernst	Serius
Omvang	Algemeen
Conditie	4= Matig
Uitvoeringsjaar	2023
Urgentie	1-Op korte termijn uitvoeren
Advies	Na sanering van het asbestbeschot plaatselijk de slechte sporen vernieuwen. Als het rondhout van de kapconstructie een doorsnede heeft < 80 mm, deze delen vervangen.

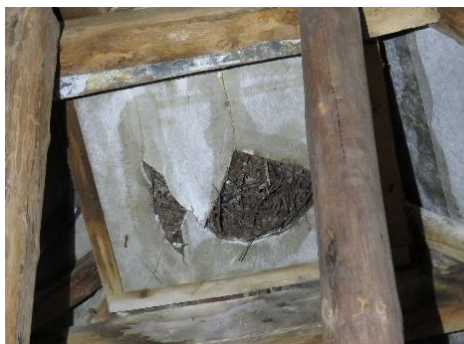
STABU codering 24 RUWBOUWTIMMERWERK

Onderdeel	Ruwbouwtimmerwerk.
Locatie	Kapconstructie
Inventarisatie	Houten draagconstructie onder schoorsteen. Schoorsteenkanaal dichtgezet met asbestplaat.
Gebreken	Diverse gebreken door lekkages en oude aantastingen. Schoorsteenkanaal zit vol met takken- nestmateriaal van vogels.
Intensiteit	Gevorderd
Ernst	Serieus
Omvang	Plaatselijk
Conditie	4= Matig
Uitvoeringsjaar	2023
Urgentie	1-Op korte termijn uitvoeren
Advies	Asbest saneren, schoorsteenkanaal geheel leeg maken. Daarna draagconstructie schoorsteen versterken en een vogelkering plaatsen op schoorsteenpotten.

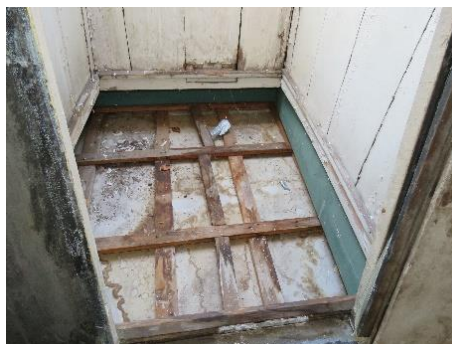
STABU codering 24 RUWBOUWTIMMERWERK

Onderdeel	Ruwbouwtimmerwerk.
Locatie	In zoldervloer constructie
Inventarisatie	Houten betimmerde lichtkoker. Glas werk ontbreekt, opening is dichtgezet door plafond eerste verdieping.
Gebreken	Door lekkages (welke nu zijn opgelost) is divers houtwerk aangetast.
Intensiteit	Begin
Ernst	Gering
Omvang	Plaatselijk
Conditie	4= Matig
Uitvoeringsjaar	2023
Urgentie	1-Op korte termijn uitvoeren
Advies	Na werkzaamheden aan het dak verrotte en beschadigde delen herstellen.

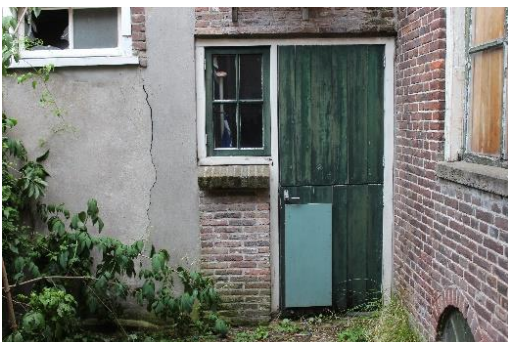
STABU codering 30 KOZIJNEN, RAMEN EN DEUREN

Onderdeel	Kozijnen, ramen en deuren.
Locatie	In buitengevels kleine binnenplaats
Inventarisatie	Houten kozijn, raam en dubbele deur. Geen tochtstrippen aangebracht en glas is enkelbladig.
Gebreken	Door slecht onderhoud van het schilderwerk is de staat van al het houtwerk slecht. Deur is in slechte staat
Intensiteit	Gevorderd
Ernst	Serius
Omvang	Aanzienlijk
Conditie	6= Zeer slecht
Uitvoeringsjaar	2023
Urgentie	1-Op korte termijn uitvoeren
Advies	Na verwijderen van oude verflagen de kozijnen herstellen. Raam en deur vernieuwen, deze voorzien van tochtstrippen en nieuwe beglazing.

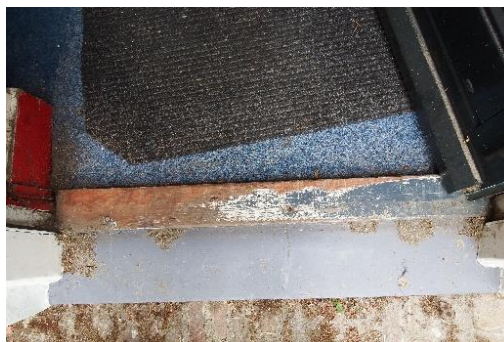
STABU codering 30 KOZIJNEN, RAMEN EN DEUREN

Onderdeel	Kozijnen, ramen en deuren.
Locatie	In achtergevels achterste bouwdeel
Inventarisatie	Houten kozijn en ramen. Geen tochtstrippen aangebracht en glas is enkelbladig.
Gebreken	Door slecht onderhoud van het schilderwerk is de staat van al het houtwerk matig tot slecht.
Intensiteit	Begin
Ernst	Serius
Omvang	Algemeen
Conditie	4= Matig
Uitvoeringsjaar	2023
Urgentie	1-Op korte termijn uitvoeren
Advies	Na verwijderen van oude verflagen de kozijnen herstellen. Raam vernieuwen, deze voorzien van tochtstrippen en nieuwe beglazing. Deur voorzien van tochtstrippen.

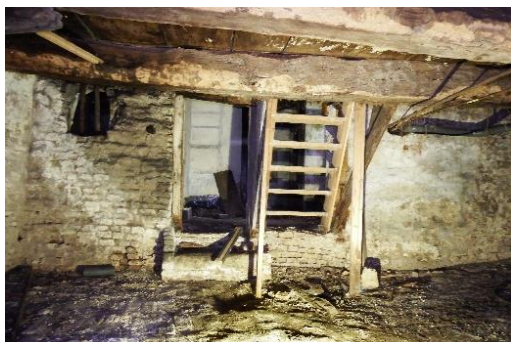
STABU codering 32 TRAPPEN EN BALUSTRADEN

Onderdeel	Trappen en balustraden.
Locatie	Kelder achterste deel.
Inventarisatie	Open houten trap.
Gebreken	Houtwerk door vocht aangetast. Ondersteuning zeer slecht.
Intensiteit	Gevorderd
Ernst	Gering
Omvang	Algemeen
Conditie	5= Slecht
Uitvoeringsjaar	2023
Urgentie	2-Op middellange termijn uitvoeren
Advies	Trap inclusief balustraden geheel vernieuwen. Deze opnieuw aan te brengen, door betonplaat laten ondersteunen.

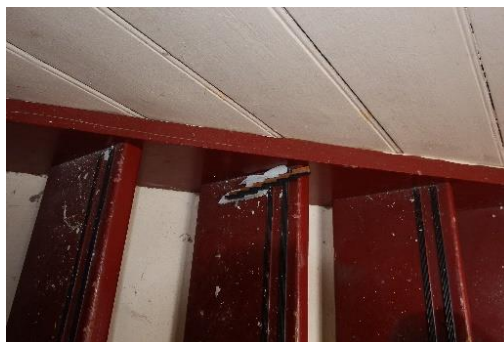
STABU codering 32 TRAPPEN EN BALUSTRADEN

Onderdeel	Trappen en balustraden.
Locatie	Trap achterhuis naar eerste verdieping.
Inventarisatie	Open houten trap.
Gebreken	Plaatselijk zijn aan treden kleine gebreken waargenomen.
Intensiteit	Begin
Ernst	Serius
Omvang	Algemeen
Conditie	4= Matig
Uitvoeringsjaar	2023
Urgentie	1-Op korte termijn uitvoeren
Advies	Houten trap plaatselijk repareren en schilderen.

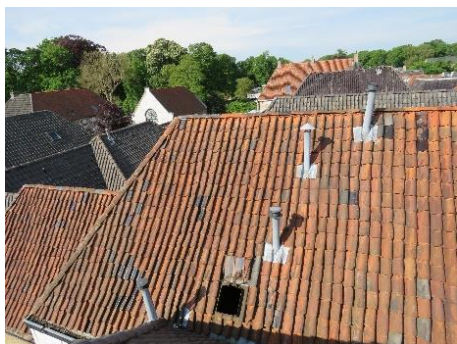
STABU codering 33 DAKBEDEKKINGEN

Onderdeel	Dakbedekkingen.
Locatie	Daken algemeen.
Inventarisatie	Oude holle gebakken dakpannen, rood en zwart geglazuurd.
Gebreken	Verspreid pannen met gebreken en bij aansluitingen op hoek- en kilkepers ontbreken diverse dakpannen.
Intensiteit	Gevorderd
Ernst	Serieus
Omvang	Algemeen
Conditie	4= Matig
Uitvoeringsjaar	2023
Urgentie	1-Op korte termijn uitvoeren
Advies	Gehele dakrenovatie uitvoeren. Nieuw vuren dakbeschot en panlatten aanbrengen en daarna bestaande pannen terugplaatsen. Alle loodwerken bij aansluitingen vernieuwen.

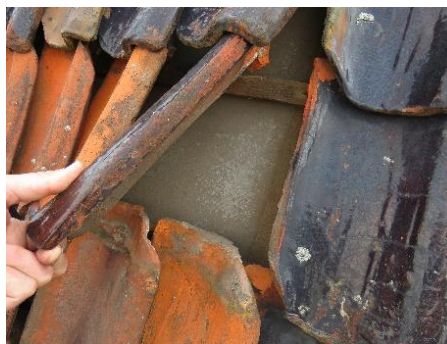
STABU codering 33 DAKBEDEKKINGEN

Onderdeel	Dakbedekkingen
Locatie	Daken algemeen.
Inventarisatie	Oude holle gebakken dakpannen, rood en zwart geglazuurd.
Gebreken	Verspreid pannen met gebreken en bij aansluitingen op hoek- en kilkepers ontbreken diverse dakpannen.
Intensiteit	Gevorderd
Ernst	Serieus
Omvang	Algemeen
Conditie	4= Matig
Uitvoeringsjaar	2023
Urgentie	1-Op korte termijn uitvoeren
Advies	Gehele dakrenovatie uitvoeren. Nieuw vuren dakbeschot en panlatten aanbrengen en daarna bestaande pannen terugplaatsen. Alle loodwerken bij aansluitingen vernieuwen.

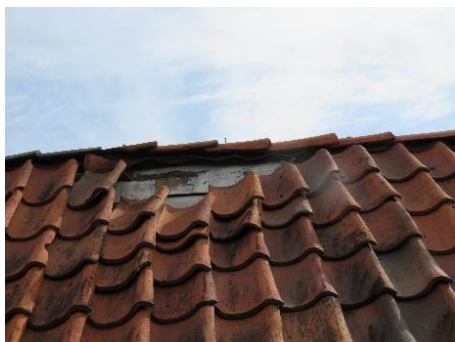
STABU codering 33 DAKBEDEKKINGEN

Onderdeel	Dakbedekkingen
Locatie	Daken algemeen.
Inventarisatie	Oude holle gebakken dakpannen, rood en zwart geglazuurd.
Gebreken	Verspreid pannen met gebreken of zijn verdwenen. Bij aansluitingen op hoek- en kilkepers ontbreken diverse dakpannen.
Intensiteit	Gevorderd
Ernst	Ernstig
Omvang	Plaatselijk
Conditie	6= Zeer slecht
Uitvoeringsjaar	2023
Urgentie	1-Op korte termijn uitvoeren
Advies	Gehele dakrenovatie uitvoeren. Nieuw vuren dakbeschot en panlatten aanbrengen en daarna bestaande pannen terugplaatsen. Alle loodwerken bij aansluitingen vernieuwen.

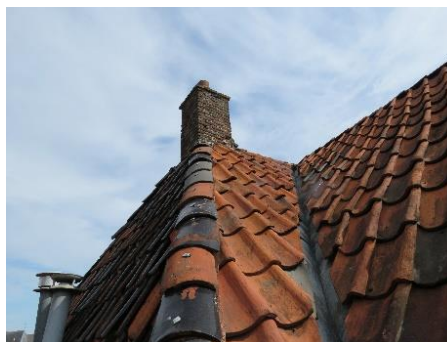
STABU codering 33 DAKBEDEKKINGEN

Onderdeel	Dakbedekkingen
Locatie	Daken algemeen.
Inventarisatie	Oude holle gebakken dakpannen, rood en zwart geglazuurd.
Gebreken	Verspreid pannen met gebreken en bij aansluitingen op hoek- en kilkepers ontbreken diverse dakpannen.
Intensiteit	Begin
Ernst	Serieus
Omvang	Algemeen
Conditie	4= Matig
Uitvoeringsjaar	2023
Urgentie	1-Op korte termijn uitvoeren
Advies	Gehele dakrenovatie uitvoeren. Nieuw vuren dakbeschot en panlatten aanbrengen en daarna bestaande pannen terugplaatsen. Alle loodwerken bij aansluitingen vernieuwen.

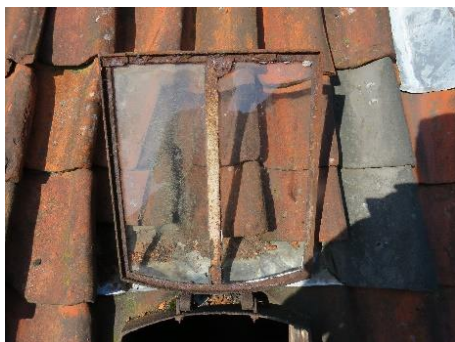
STABU codering 33 DAKBEDEKKINGEN

Onderdeel	Dakbedekkingen
Locatie	Daken algemeen.
Inventarisatie	Oude holle gebakken dakpannen, rood en zwart geglazuurd met raam van gietijzer.
Gebreken	Verspreidt zitten er pannen met gebreken en bij aansluitingen op hoek- en kilkepers ontbreken diverse dakpannen. Gietijzeren raam door roest aangetast en aansluitingen op pannen slecht.
Intensiteit	Gevorderd
Ernst	Gering
Omvang	Plaatselijk
Conditie	4= Matig
Uitvoeringsjaar	2023
Urgentie	1-Op korte termijn uitvoeren
Advies	Gehele dakrenovatie uitvoeren. Nieuw vuren dakbeschot en panlatten aanbrengen en daarna bestaande pannen terugplaatsen. Alle loodwerken bij aansluitingen vernieuwen. Dakramen herstellen, ontroesten, schilderen.

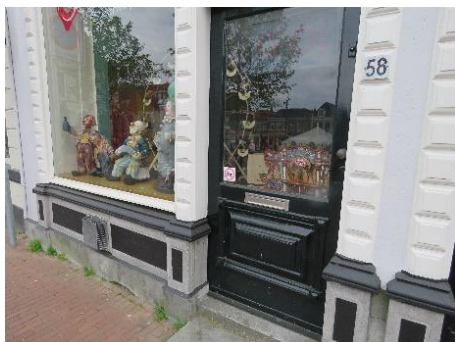
STABU codering 35 NATUUR- EN KUNSTSTEEN

Onderdeel	Natuursteen.
Locatie	Voorgevel G01 onder glaspuien.
Inventarisatie	Hardsteen
Gebreken	Enkele zettingsscheuren aangetroffen. Door gevelkachels zijn een gaten in gemaakt
Intensiteit	Begin
Ernst	Gering
Omvang	Plaatselijk
Conditie	3= Redelijk
Uitvoeringsjaar	2023
Urgentie	2-Op middellange termijn uitvoeren
Advies	Loszittend en gescheurd voegwerk tussen natuursteen onderdelen vernieuwen. Eventuele gescheurede delen verlijmen. Gaten doorvoeren passend inboeten met hardsteen.

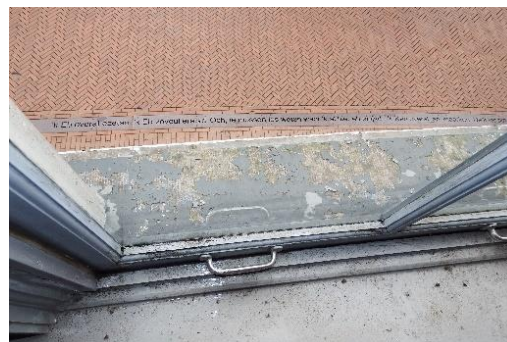
STABU codering 35 NATUUR- EN KUNSTSTEEN

Onderdeel	Natuursteen.
Locatie	Onderdorpel kozijnen G01 eerste verdieping voorgevel.
Inventarisatie	Zandsteen
Gebreken	Oude en slechte verflagen
Intensiteit	Begin
Ernst	Gering
Omvang	Regelmatig
Conditie	3= Redelijk
Uitvoeringsjaar	2023
Urgentie	2-Op middellange termijn uitvoeren
Advies	Alle oude verflagen voorzichtig verwijderen. Na controle en eventueel herstel voegwerk geheel opnieuw schilderen.

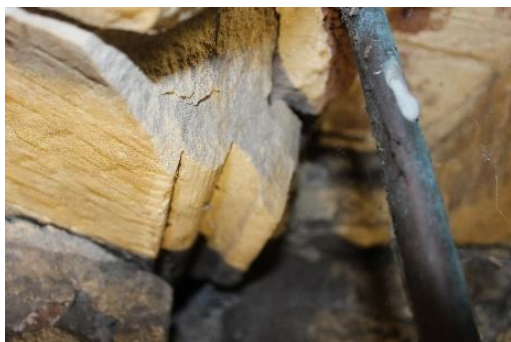
STABU codering 35 NATUUR- EN KUNSTSTEEN

Onderdeel	Natuursteen.
Locatie	In kelderwand voorgevel, vervallen raamopening koekoek.
Inventarisatie	Zandstenen waterlijst.
Gebreken	In kelderwand voorgevel, vervallen raamopening koekoek.
Intensiteit	Begin
Ernst	Gering
Omvang	Plaatselijk
Conditie	3= Redelijk
Uitvoeringsjaar	2023
Urgentie	2-Op middellange termijn uitvoeren
Advies	Koekoek weer aanbrengen. Hierdoor ontstaat een goede ventilatie voorziening in de kelderruimte. Natuursteen waterslag herstellen en deels vernieuwen.

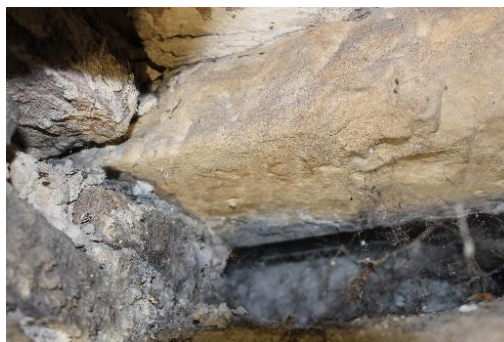
STABU codering 35 NATUUR- EN KUNSTSTEEN

Onderdeel	Natuursteen.
Locatie	In kelderwand voorgevel, vervallen raamopening koekoek.
Inventarisatie	Zandstenen latei.
Gebreken	In kelderwand voorgevel, vervallen raamopening koekoek.
Intensiteit	Begin
Ernst	Gering
Omvang	Plaatselijk
Conditie	4= Matig
Uitvoeringsjaar	2023
Urgentie	1-Op korte termijn uitvoeren
Advies	Koekoek weer aanbrengen. Hierdoor ontstaat een goede ventilatie voorziening in de kelderruimte. Natuursteen waterslag herstellen en deels vernieuwen.

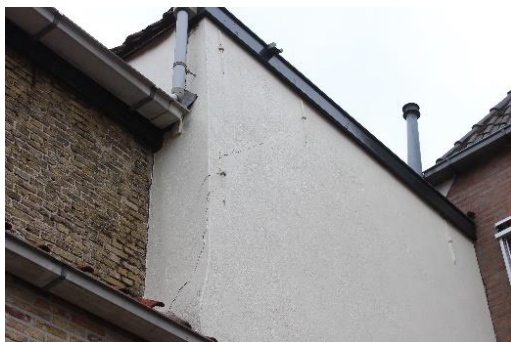
STABU codering 40 STUKADOORWERK

Gebreken Scheuren in het stucwerk. Wordt waarschijnlijk veroorzaakt door roestend ankerwerk.

Advies Loszittend stucwerk verwijderen. Achterliggende scheur in het metselwerk steens diep inboeten, gevelanker ontroesten en schilderen. Stucwerk aanbrengen waar deze verdwenen is.

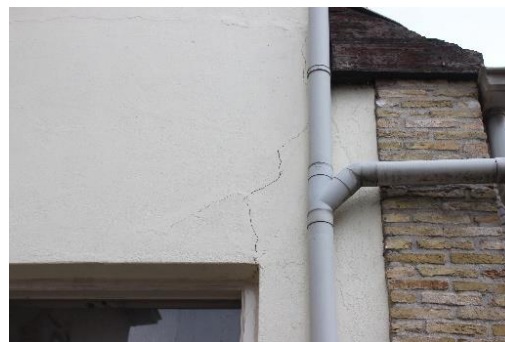
STABU codering 40 STUKADOORWERK

Gebreken Scheuren in het stucwerk. Wordt veroorzaakt door een slechte fundering in deze hoek van het pand.

Advies Eerst fundering op deze hoek versterken-verbeteren. Daarna loszittend stucwerk verwijderen. Achterliggend scheur in het metselwerk steens diep inboeten. Stucwerk aanbrengen waar deze verdwenen is

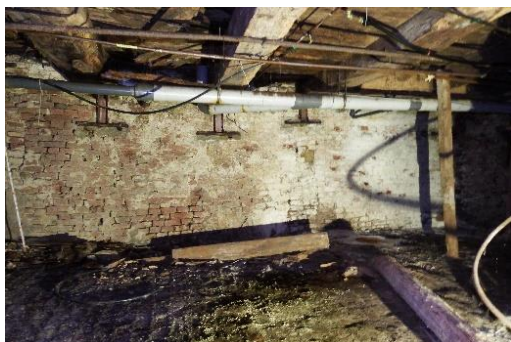
STABU codering 40 STUKADOORWERK

Gebreken Door divers loszittend metselwerk een aanwezige scheuren ontbrekend en loszittend stucwerk.

Advies Na het herstel van loszittend en gescheurd metselwerk al het slechte stucwerk verwijderen. Nadat er voldoende ventilatie is aangebracht en het metselwerk goed is gedroogd, een nieuwe stuc laag aanbrengen. Deze kalkgebonden mortel als een vertinlaag aanbrengen.

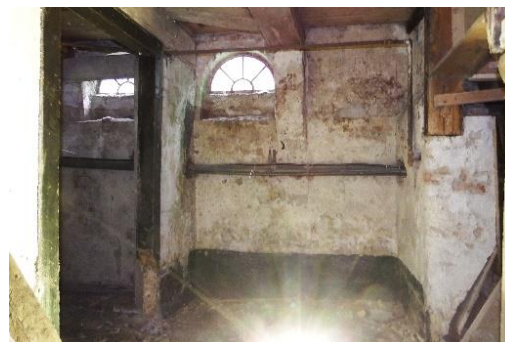
STABU codering 40 STUKADOORWERK

Gebreken Door divers loszittend metselwerk een aanwezige scheuren ontbrekend en loszittend stucwerk.

Advies Na het herstel van loszittend en gescheurd metselwerk al het slechte stucwerk verwijderen. Nadat er voldoende ventilatie is aangebracht en het metselwerk goed is gedroogd, een nieuwe stuc laag aanbrengen. Deze kalkgebonden mortel als een vertinlaag aanbrengen.

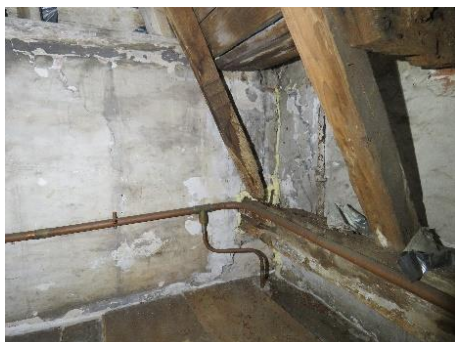
STABU codering 40 STUKADOORWERK

Onderdeel	Stukadoorswerk.
Locatie	Op zolderverdieping.
Inventarisatie	Binnen stucwerk buitengevels.
Gebreken	Op diverse plaatsen scheuren, ontbrekende afwerklaag of een slechte stuclaag.
Intensiteit	Gevorderd
Ernst	Gering
Omvang	Algemeen
Conditie	4= Matig
Uitvoeringsjaar	2023
Urgentie	2-Op middellange termijn uitvoeren
Advies	Na het herstel van plaatselijk loszittend en gescheurd metselwerk al het slechte stucwerk verwijderen. Daarna in een kalk gebonden mortel een nieuwe stuclaag aanbrengen.
