# **Beoordeling kunstgras speelvelden in de woonwijken gemeente Assen**

7 Zandinfill kunstgras speelvelden (6 locaties)

Opdrachtgever: gemeente Assen  
Contactpersoon: de heer E. Koops

Sweco Nederland B.V.  
Groningen, 11 november 2021

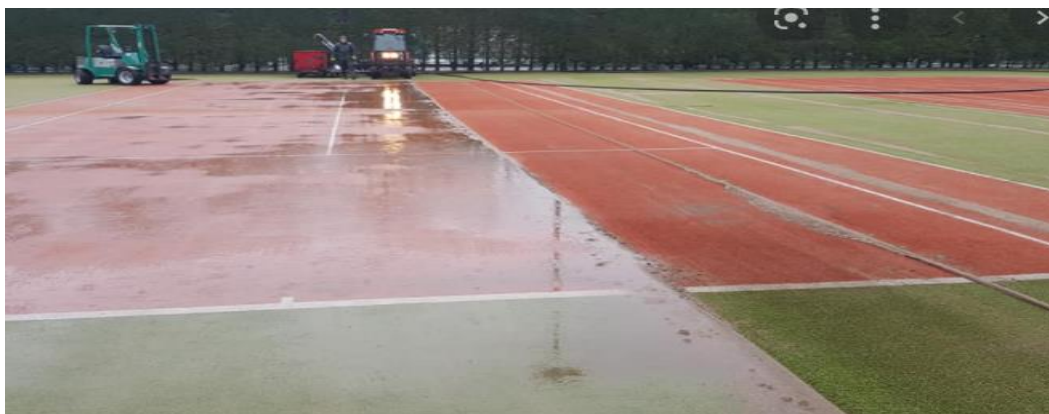
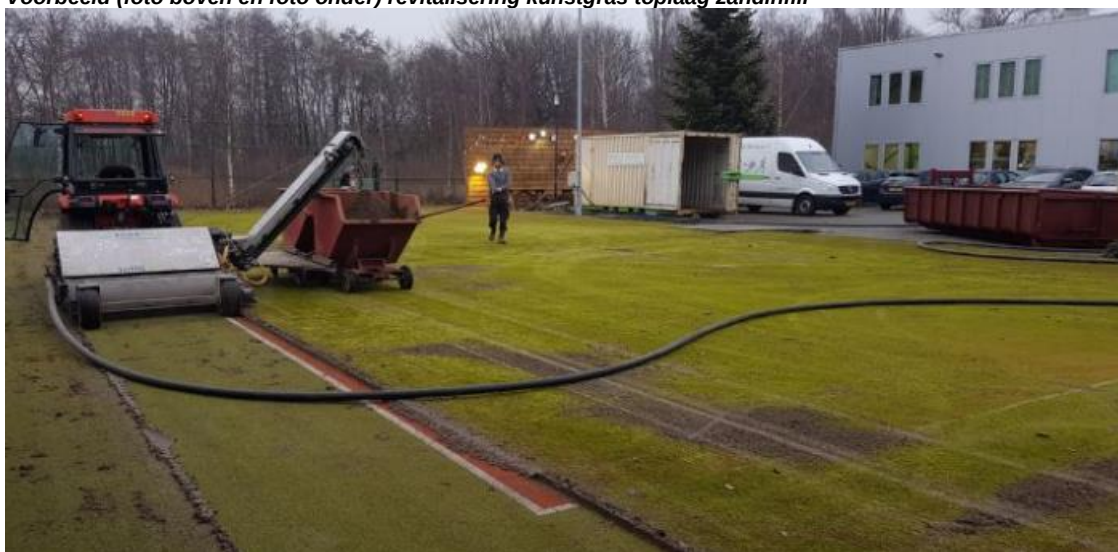
*Voorbeeld (foto boven en foto onder) revitalisering kunstgras toplaag zandinfill*
