## **ASBESTINVENTARISATIERAPPORT**

**Onderzoeksgebied: de toplaag van het maaiveld, ter plaatse van de  
voormalige fundering**

**Edisonlaan 15  
4622RB Bergen op Zoom**

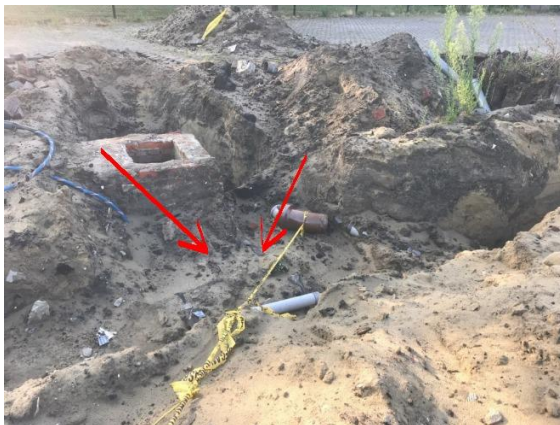
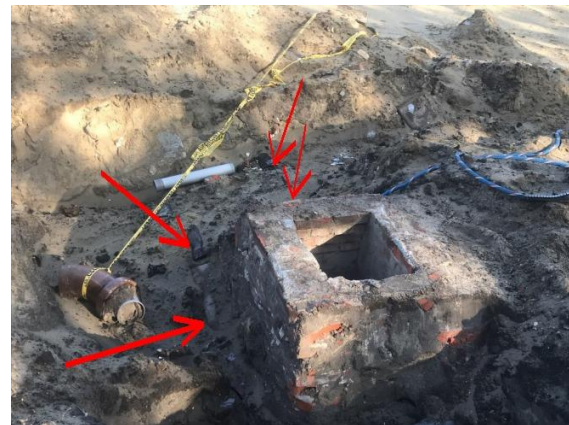
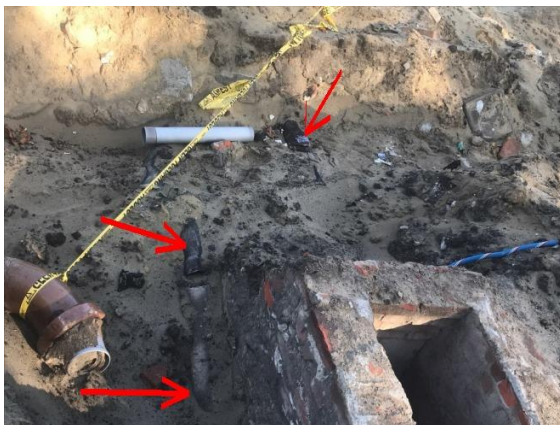
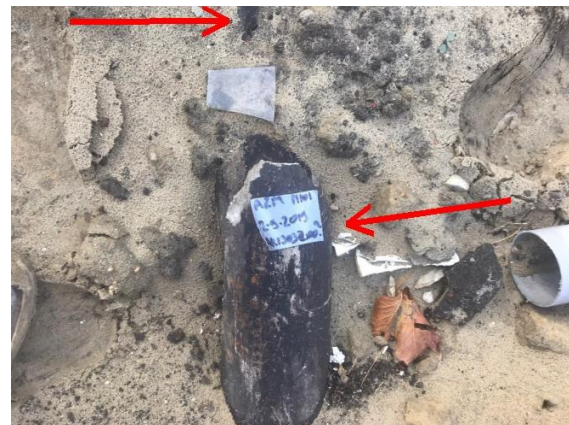
Bron 101

| <b>Bron</b> | Buis | <b>Bron nr.</b> | 101 |
| <b>Locatie</b> | Een 2-tal rioleringsbuizen in de voormalige fundering, naar de put aan de straatzijde | | |
| <b>Asbestsoort(en)</b> | Chrysotiel | <b>Percentage (%)</b> | 10-15% |
| <b>Binding</b> | hechtgebonden | <b>Hoeveelheid</b> | 2stuks |
| <b>Verwerking</b> | niet | <b>Beschadiging</b> | ernstig |
| <b>Opmerkingen</b> | Geen bijzonderheden | | |

| Nr. | Risico-klasse | Verwijderingsmethode | Conclusie en/of aanbevelingen |
|---|---|---|---|
| 101 | 2 | buitensanering | Geen direct risico, bron verwijderen voorafgaand aan renovatie en/of sloop. |

| <b>Risicoklasse</b> | 2 | <b>Verwijderingsmethode</b> | buitensanering |

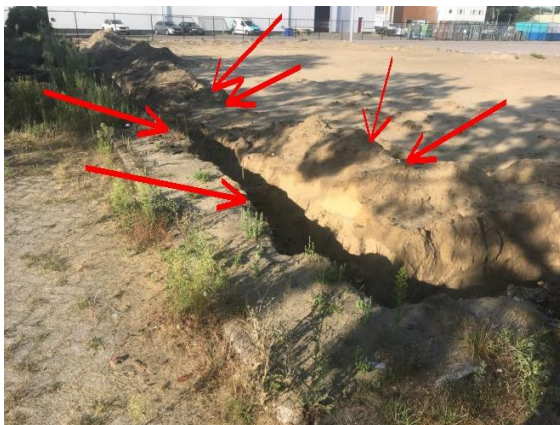
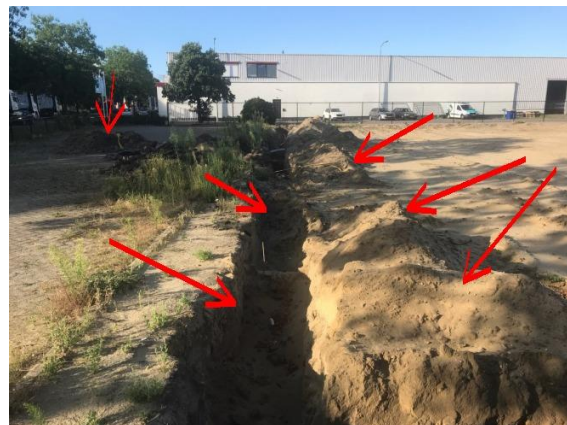
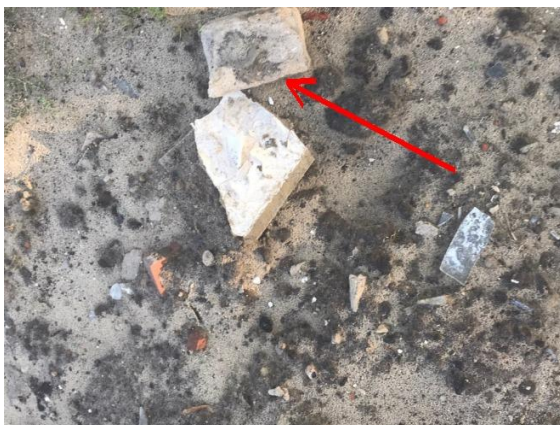
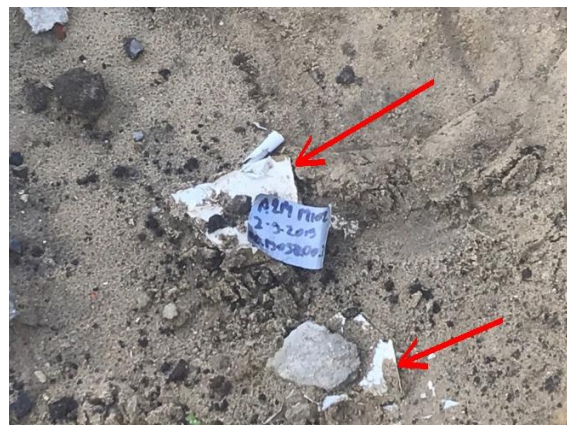
Bron 102

| <b>Bron</b> | Plaatmateriaal | <b>Bron nr.</b> | 102 |
| <b>Locatie</b> | Restanten plaatmateriaal in de sleuf en de zandhopen uit de sleuf, ter plaatse van de voormalige fundering aan de straatzijde | | |
| <b>Asbestsoort(en)</b> | Chrysotiel | <b>Percentage (%)</b> | 2-5% |
| <b>Binding</b> | hechtgebonden | <b>Hoeveelheid</b> | 50m <sup>2</sup> |
| <b>Verwerking</b> | licht | <b>Beschadiging</b> | ernstig |
| <b>Opmerkingen</b> | Het asbesthoudende plaatmateriaal is aangetroffen in de sleuven en in de zandhopen afkomstig uit de sleuven. Deze restanten plaatmateriaal dienen middels handpicking, conform risicoklasse 2 Buitensanering gesaneerd te worden. | | |

| Nr. | Risico-klasse | Verwijderingsmethode | Conclusie en/of aanbevelingen |
|---|---|---|---|
| 102 | 2 | buitensanering | Geen direct risico, verspreidingsgebied is vastgesteld, sanering op korte termijn aanbevolen. |

| <b>Risicoklasse</b> | 2 | <b>Verwijderingsmethode</b> | buitensanering |

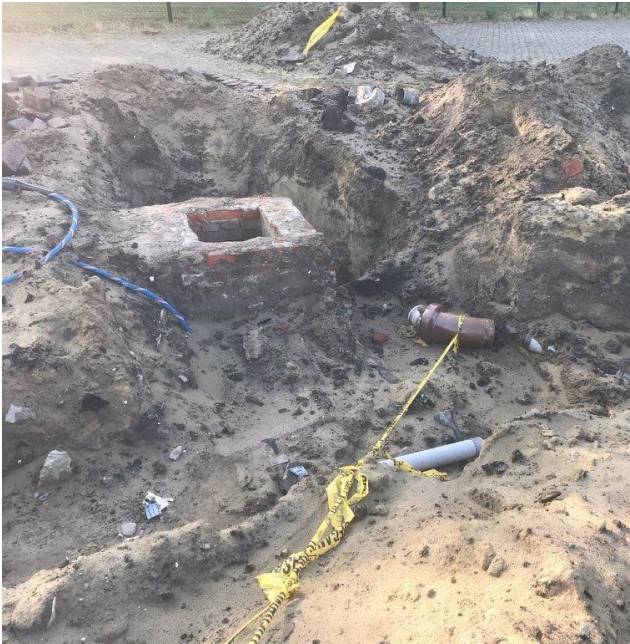
Bijlage foto 1: Ter plaatse van de put aan de straatzijde is tevens nog een gres en PVC riolering aangetroffen.

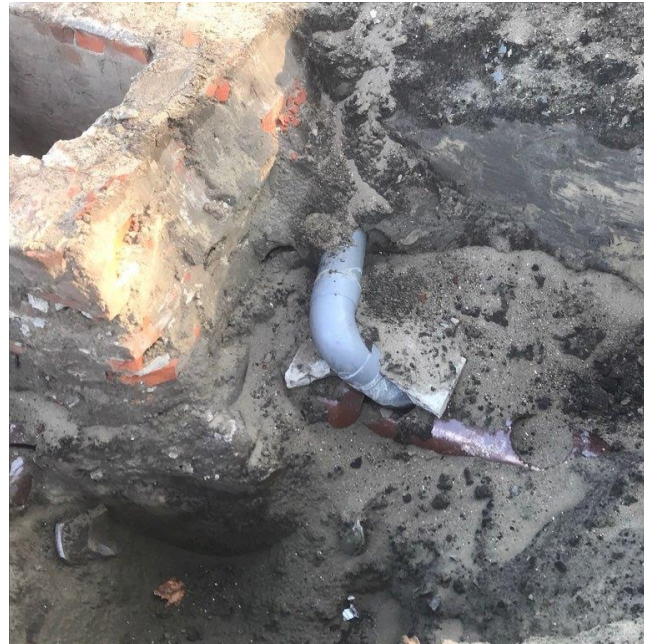
Bijlage foto 2: Ter plaatse van de put aan de straatzijde is tevens nog een gres en PVC riolering aangetroffen.

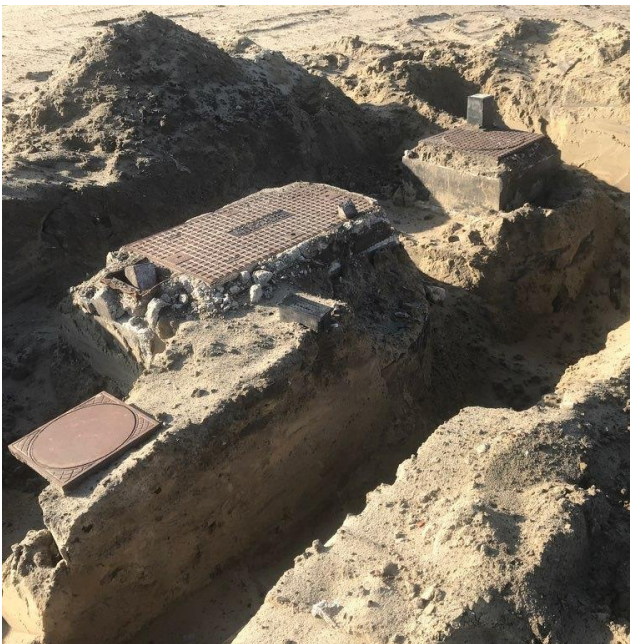
Bijlage foto 3: Aan de achterzijde van de fundering waren diverse putten aanwezig. Deze putten zijn opgetrokken uit PVC en beton.

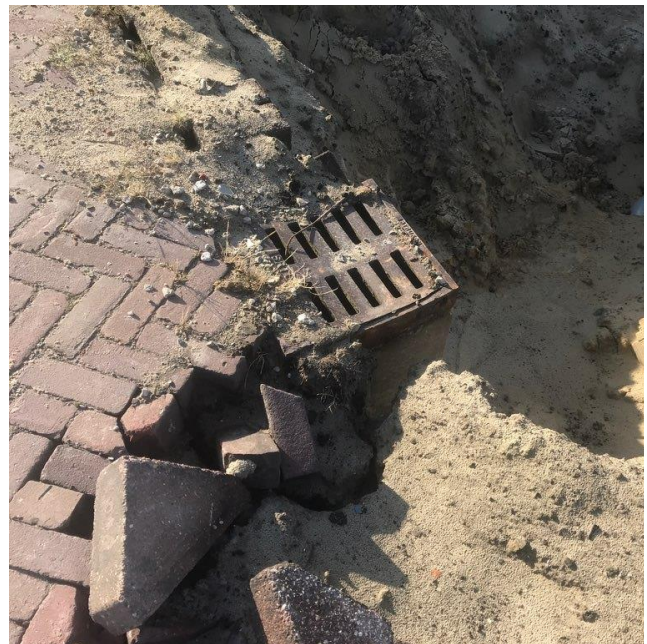
Bijlage foto 4: Aan de achterzijde van de fundering waren diverse putten aanwezig. Deze putten zijn opgetrokken uit PVC en beton.

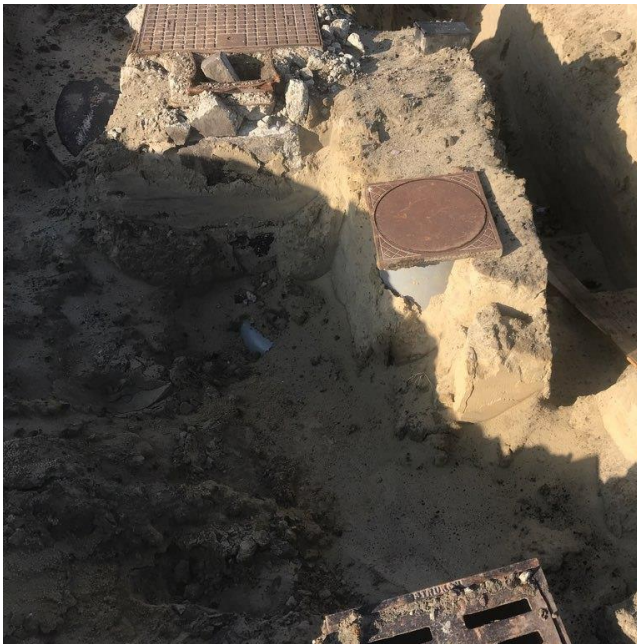
Bijlage foto 5: Aan de achterzijde van de fundering waren diverse putten aanwezig. Deze putten zijn opgetrokken uit PVC en beton.

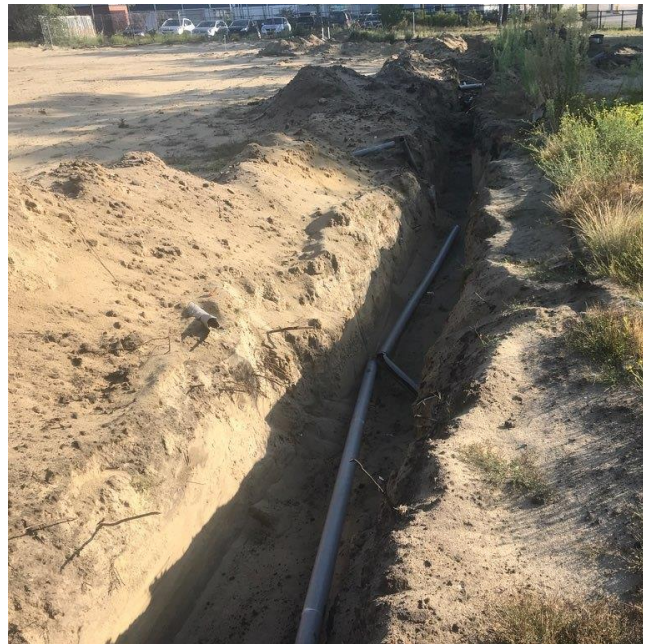
Bijlage foto 6: In de sleuf aan de straatzijde zijn tevens PVC mantelbuizen aangetroffen

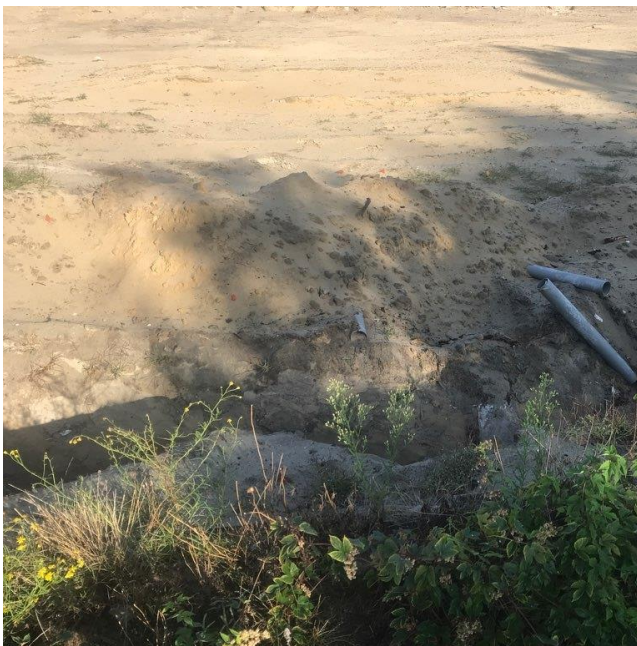
Bijlage foto 7: In de sleuf aan de straatzijde zijn tevens PVC mantelbuizen aangetroffen

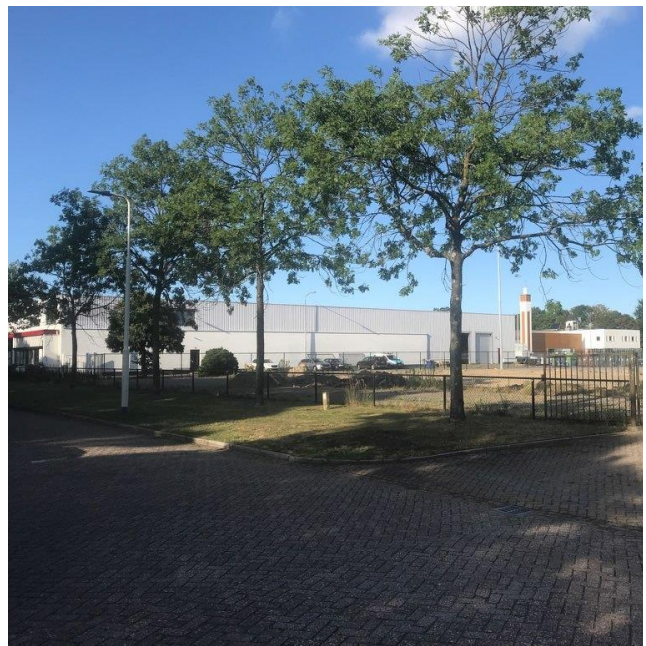
Bijlage foto 8: Impressie van het onderzoeksgebied, ter plaatse van de voormalige fundering.
