## CERTIFICAAT EINDCONTROLE NA ASBESTVERWIJDERING

JR14734

gedeelte van braakliggend terrein

Edisonlaan 15 te Bergen op Zoom

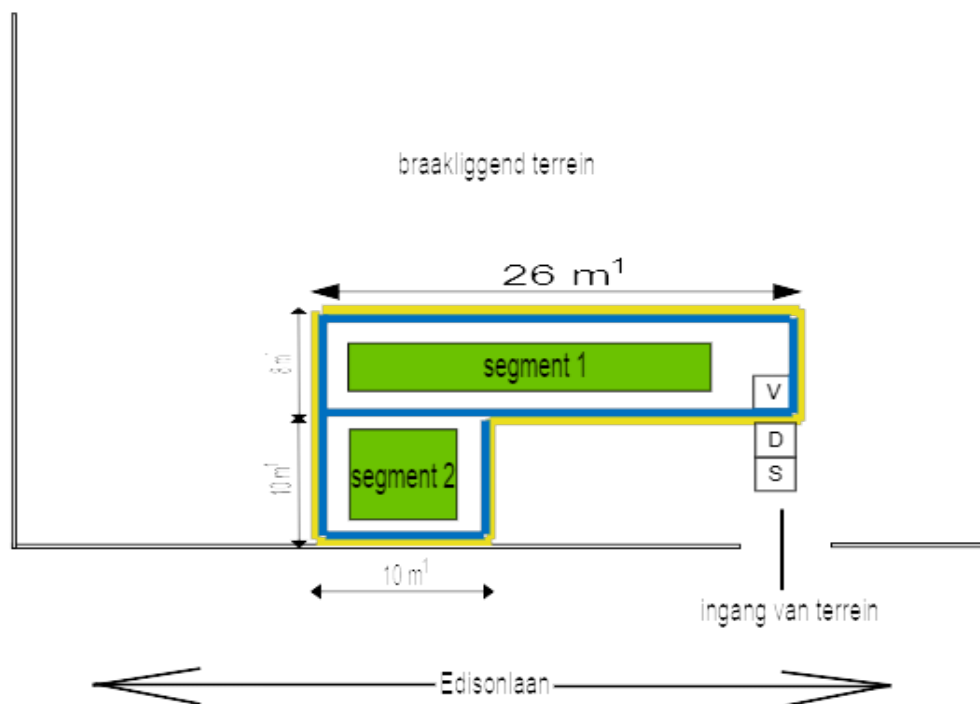
tekening is indicatief  
en niet op schaal

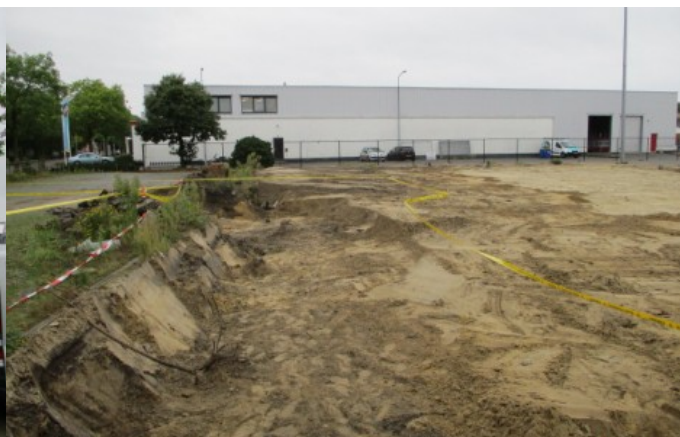
toelichting foto: locatie van gesaneerde asbesthoudende toepassingen

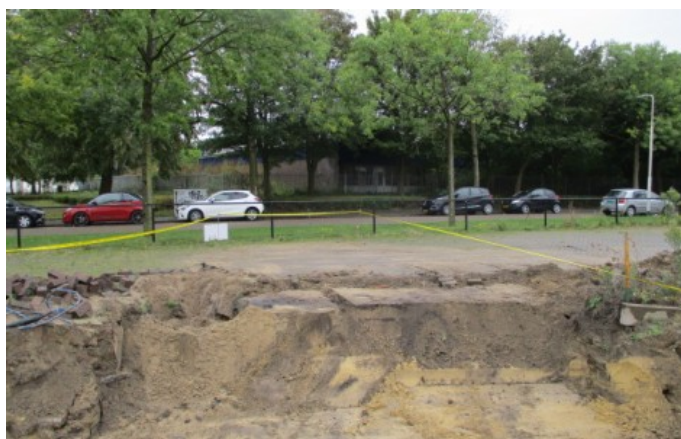
toelichting foto: locatie van gesaneerde asbesthoudende toepassingen

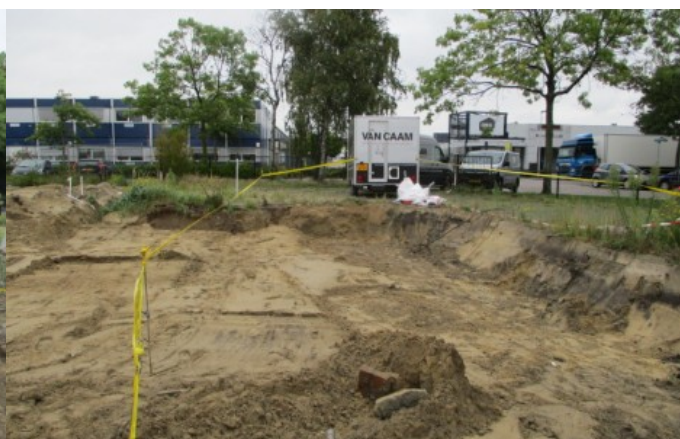
toelichting foto: locatie van gesaneerde asbesthoudende toepassingen
