**ASBESTINVENTARISATIERAPPORT**  
Conform certificatieschema asbestinventarisatie en asbestverwijdering

**Onderzoeksgebied: De funderingsbalken van de loods/ kantoor**

**Edisonlaan 15  
4622RB Bergen op Zoom**

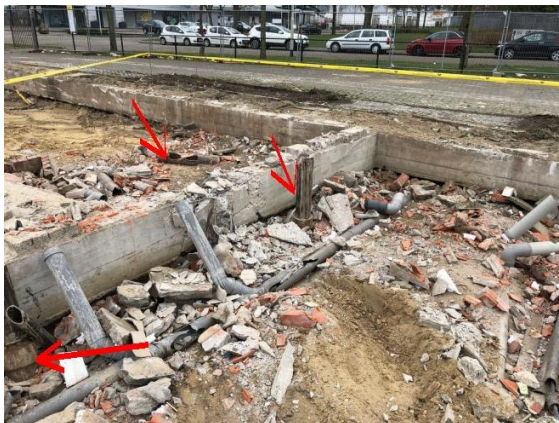
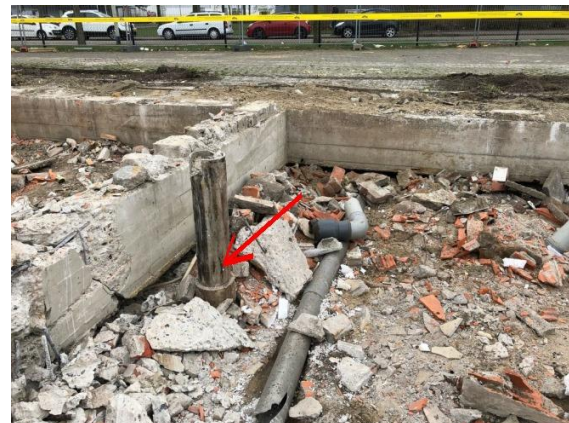
Bron 1

| <b>Bron</b> | AC buis | <b>Bron nr.</b> | 1 |
| <b>Locatie</b> | Als riolering | | |
| <b>Asbestsoort(en)</b> | chrysotiel | <b>Percentage (%)</b> | 10-15% |
| <b>Binding</b> | hechtgebonden | <b>Hoeveelheid</b> | 8,5m <sup>1</sup> |
| <b>Verwerking</b> | licht | <b>Beschadiging</b> | ernstig |
| <b>Opmerkingen</b> | Deze bron is beschadigd geraakt tijdens het verwijderen van de begane grondvloer. Geadviseerd wordt om middels een aanvullend destructief onderzoek het volledige verloop in kaart te brengen. De bijgevoegde SMART is enkel voor het visuele gedeelte. | | |

| Nr. | Risico-klasse | Verwijderingsmethode | Conclusie en/of aanbevelingen |
|---|---|---|---|
| 1 | 2 | buitensanering | Geen direct risico, bron verwijderen voorafgaand aan renovatie en/of sloop. |

| <b>Risicoklasse</b> | 2 | <b>Verwijderingsmethode</b> | buitensanering |

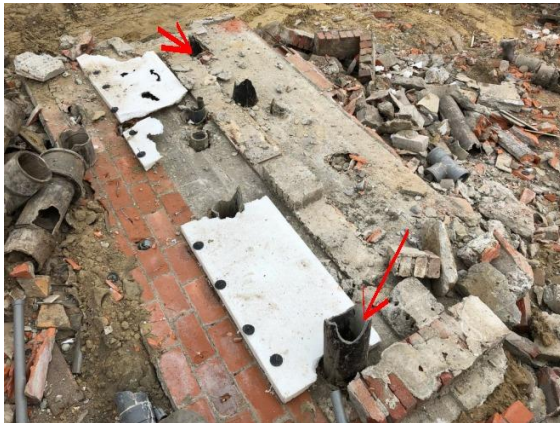
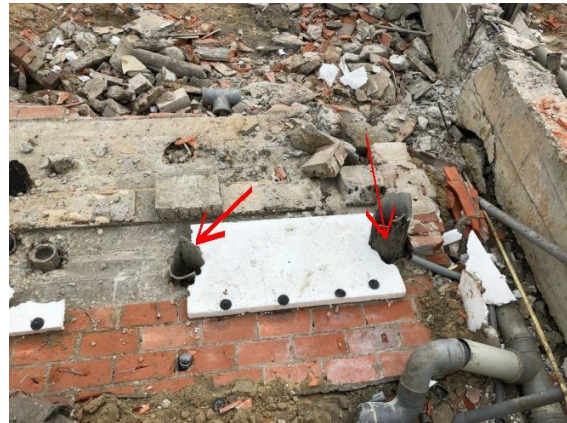
Bron 2

| <b>Bron</b> | AC buis | <b>Bron nr.</b> | 2 |
| <b>Locatie</b> | Restanten riolering in de begane grondvloer | | |
| <b>Asbestsoort(en)</b> | chrysotiel | <b>Percentage (%)</b> | 10-15% |
| <b>Binding</b> | hechtgebonden | <b>Hoeveelheid</b> | 2.25m <sup>1</sup> |
| <b>Verwerking</b> | licht | <b>Beschadiging</b> | ernstig |
| <b>Opmerkingen</b> | Deze bron is beschadigd geraakt tijdens het verwijderen van de begane grondvloer. | | |

| Nr. | Risico-klasse | Verwijderingsmethode | Conclusie en/of aanbevelingen |
|---|---|---|---|
| 2 | 2 | buitensanering | Geen direct risico, bron verwijderen voorafgaand aan renovatie en/of sloop. |

| <b>Risicoklasse</b> | 2 | <b>Verwijderingsmethode</b> | buitensanering |

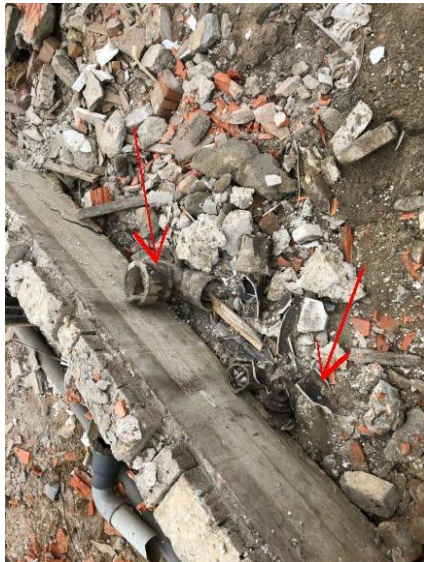
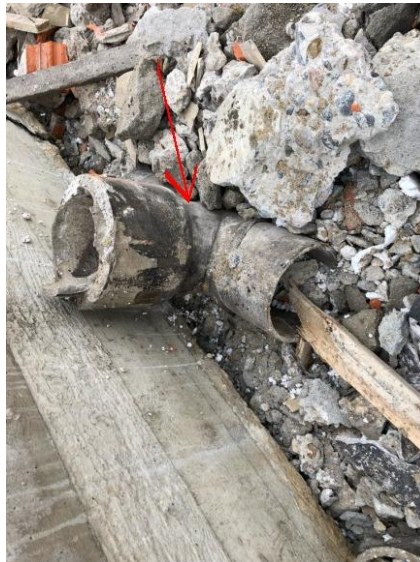
Bron 3

| Nr. | Risico-klasse | Verwijderingsmethode | Conclusie en/of aanbevelingen |
|---|---|---|---|
| 3 | 2 | buitensanering | Verhoogd risico, verspreidingsgebied is vastgesteld, sanering op korte termijn aanbevolen. |

| <b>Bron</b> | AC buis | <b>Bron nr.</b> | 3 |
| <b>Locatie</b> | Restanten golfplaat tussen de funderingsbalken | | |
| <b>Asbestsoort(en)</b> | chrysotiel | <b>Percentage (%)</b> | 10-15% |
| <b>Binding</b> | hechtgebonden | <b>Hoeveelheid</b> | 36m <sup>2</sup> |
| <b>Verwerking</b> | licht | <b>Beschadiging</b> | ernstig |

| <b>Risicoklasse</b> | 2 | <b>Verwijderingsmethode</b> | buitensanering |
| <b>Opmerkingen</b> | Geadviseerd wordt deze bron op korte termijn te saneren om verspreiding te voorkomen. | | |
