**ASBESTINVENTARISATIERAPPORT**  
Conform certificatieschema asbestinventarisatie en asbestverwijdering

**Onderzoeksgebied: het maaiveld**

**Edisonlaan 15  
4622RB Bergen op Zoom**

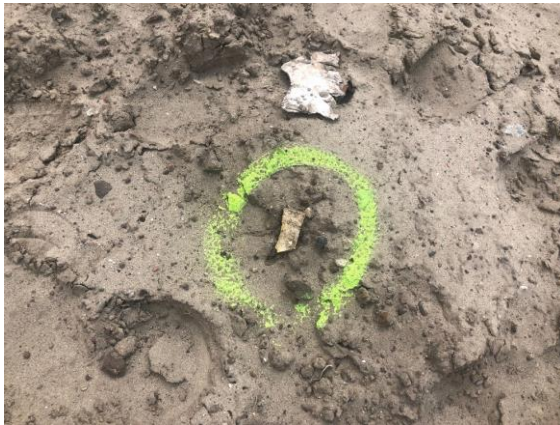
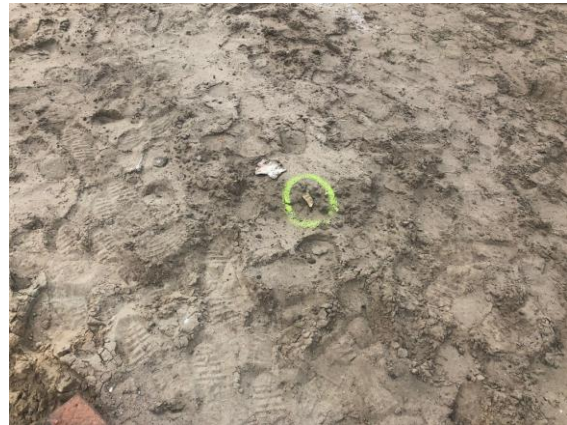
Bron 1

| <b>Bron</b> | Plaatmateriaal | <b>Bron nr.</b> | 1 |
| <b>Locatie</b> | Losliggend op het maaiveld | | |
| <b>Asbestsoort(en)</b> | Chrysotiel | <b>Percentage (%)</b> | 2-5% |
| <b>Binding</b> | hechtgebonden | <b>Hoeveelheid</b> | 0,1m <sup>2</sup> |
| <b>Verwerking</b> | ernstig | <b>Beschadiging</b> | ernstig |
| <b>Opmerkingen</b> | Enkel de toplaag van het onderzoeksgebied is onderzocht. | | |

| Nr. | Risico-klasse | Verwijderingsmethode | Conclusie en/of aanbevelingen |
|---|---|---|---|
| 1 | 1 | buitensanering | Verhoogd risico, verspreidingsgebied is vastgesteld, sanering op korte termijn aanbevolen. |

| <b>Risicoklasse</b> | 1 | <b>Verwijderingsmethode</b> | buitensanering |

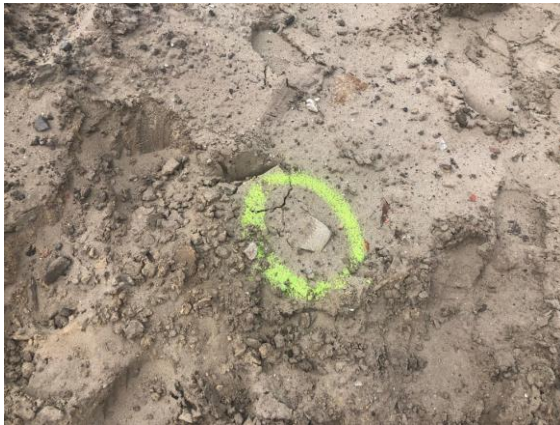
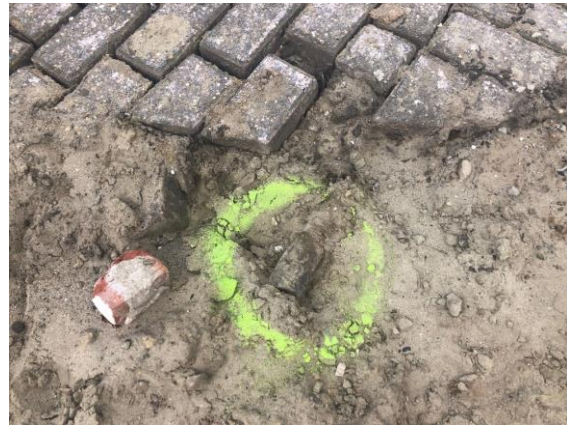
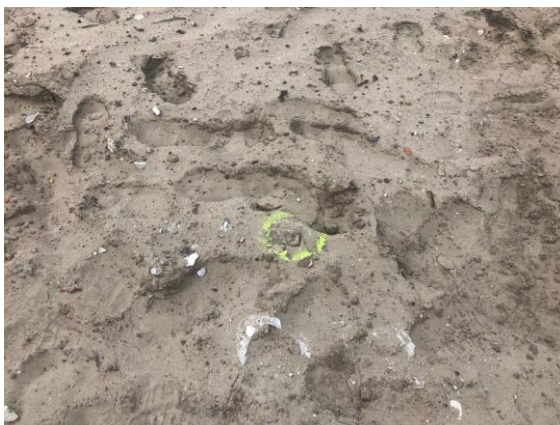
Bron 2

| <b>Bron</b> | Golfplaten | <b>Bron nr.</b> | 2 |
| <b>Locatie</b> | Losliggend op het maaiveld | | |
| <b>Asbestsoort(en)</b> | Chrysotiel<br>Crocidoliet | <b>Percentage (%)</b> | 10-15%<br>2-5% |
| <b>Binding</b> | hechtgebonden | <b>Hoeveelheid</b> | 0,3m <sup>2</sup> |
| <b>Verwerking</b> | ernstig | <b>Beschadiging</b> | ernstig |
| <b>Opmerkingen</b> | Enkel de toplaag van het onderzoeksgebied is onderzocht. | | |

| Nr. | Risico-klasse | Verwijderingsmethode | Conclusie en/of aanbevelingen |
|---|---|---|---|
| 2 | 1 | buitensanering | Verhoogd risico, verspreidingsgebied is vastgesteld, sanering op korte termijn aanbevolen. |

| <b>Risicoklasse</b> | 1 | <b>Verwijderingsmethode</b> | buitensanering |

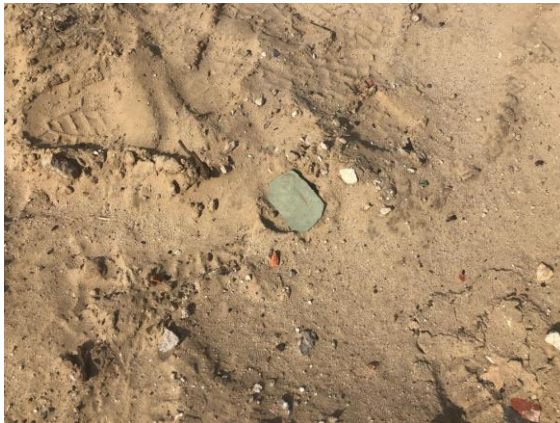
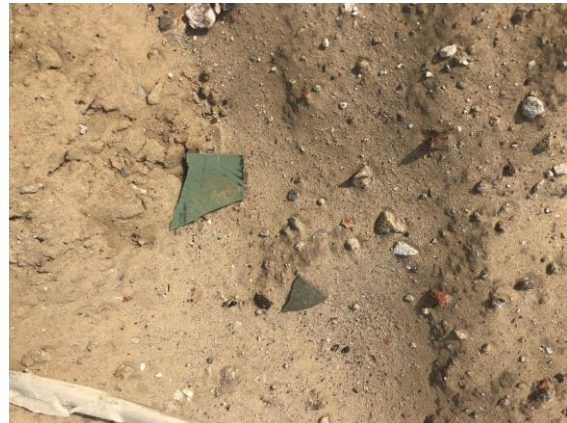
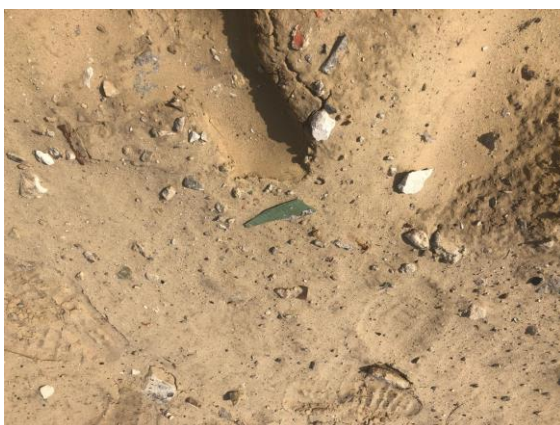
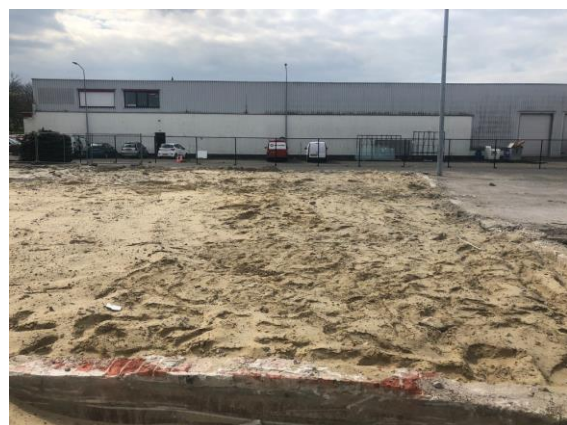
Bron 3

| <b>Bron</b> | Colovinyltegels incl. lijmlaag | <b>Bron nr.</b> | 3 |
| <b>Locatie</b> | Losliggend op het maaiveld | | |
| <b>Asbestsoort(en)</b> | Chrysotiel | <b>Percentage (%)</b> | 0,1-2% |
| <b>Binding</b> | hechtgebonden | <b>Hoeveelheid</b> | 66m <sup>2</sup> |
| <b>Verwerking</b> | ernstig | <b>Beschadiging</b> | ernstig |
| <b>Opmerkingen</b> | Enkel de toplaag van het onderzoeksgebied is onderzocht. Restanten liggen verspreid over een gebied van 66 m2. | | |

| Nr. | Risico-klasse | Verwijderingsmethode | Conclusie en/of aanbevelingen |
|---|---|---|---|
| 3 | 1 | buitensanering | Verhoogd risico, verspreidingsgebied is vastgesteld, sanering op korte termijn aanbevolen. |

| <b>Risicoklasse</b> | 1 | <b>Verwijderingsmethode</b> | buitensanering |
