## CERTIFICAAT EINDCONTROLE NA ASBESTVERWIJDERING

MC11163\_rev1

loods / kantoor

Edisonlaan 15 Bergen op Zoom

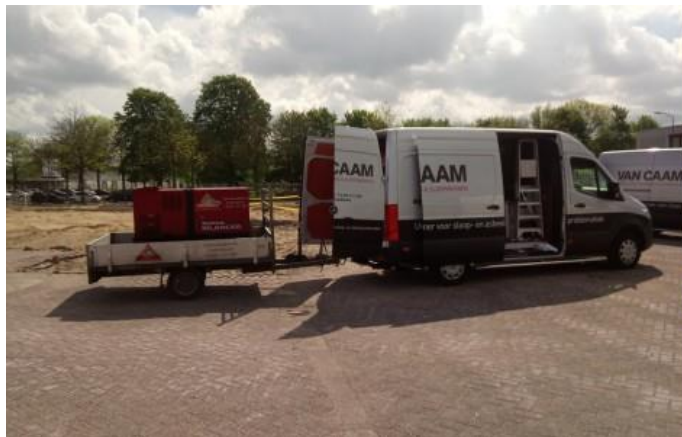
toelichting foto: vooraanzicht

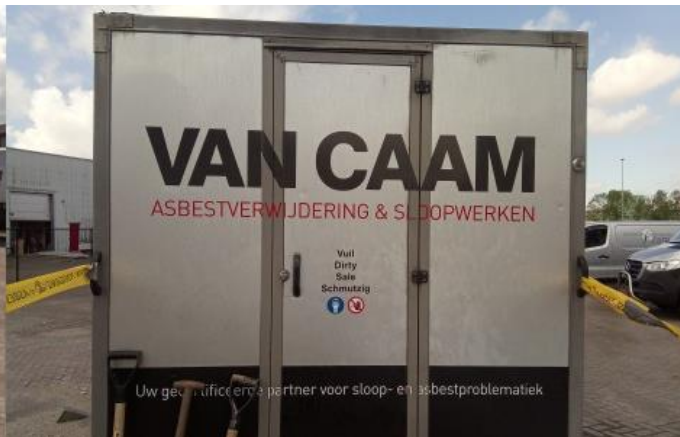
toelichting foto: deco-unit

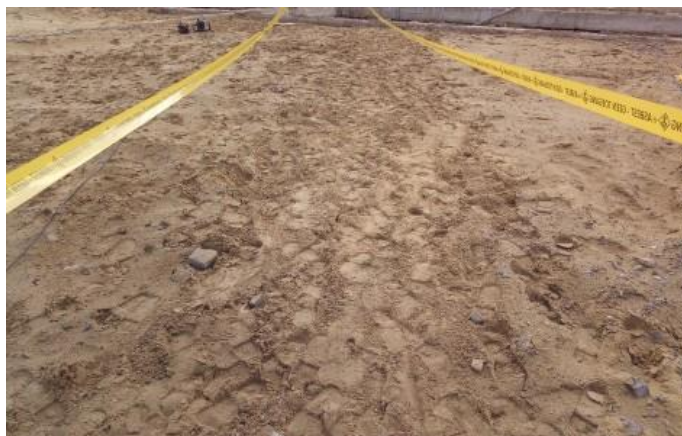
toelichting foto: aanlooproute

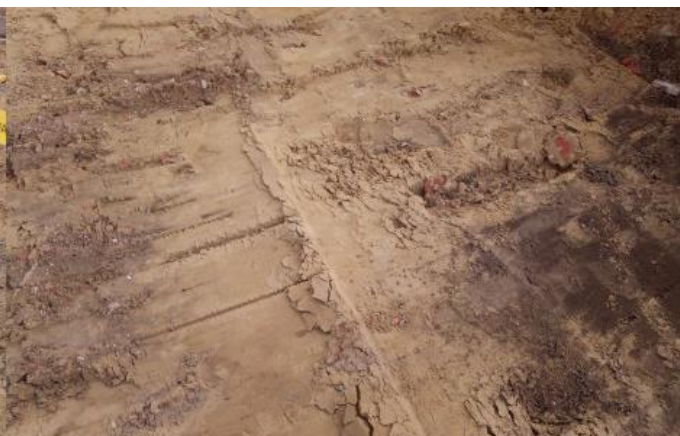
toelichting foto: vloer van inspectiegebied en plek waar bron 3 is verwijderd

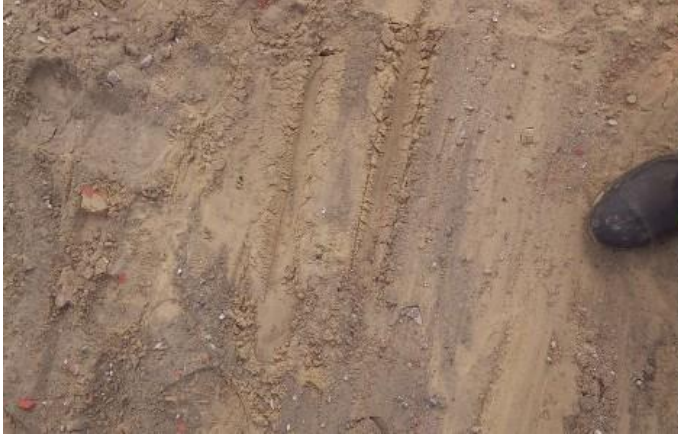
toelichting foto: vloer van inspectiegebied en plek waar bron 3 is verwijderd

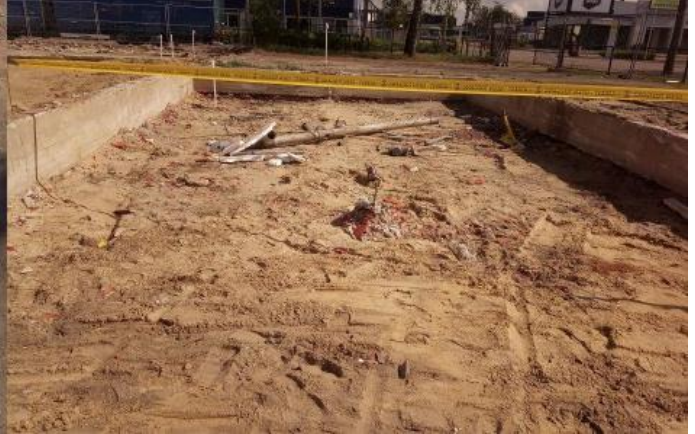
toelichting foto: vloer van inspectiegebied

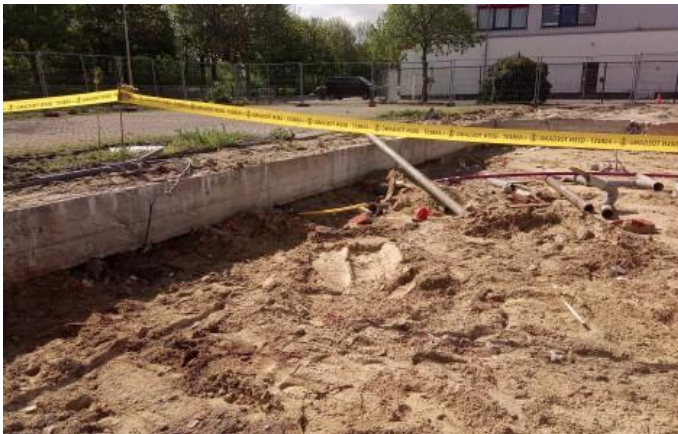
toelichting foto: vloer van inspectiegebied

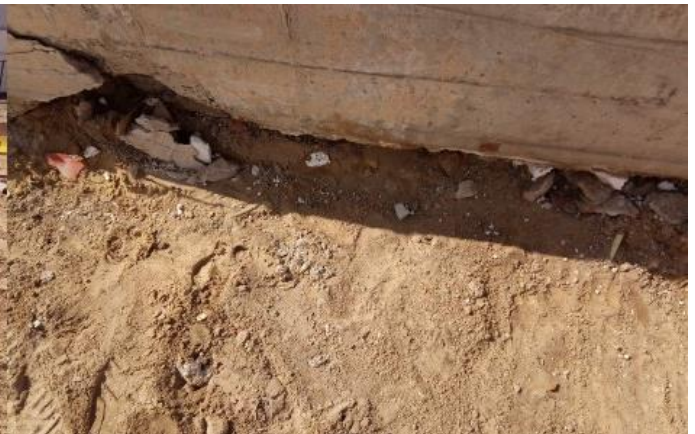
toelichting foto: plek waar bron 1 en 2 zijn verwijderd

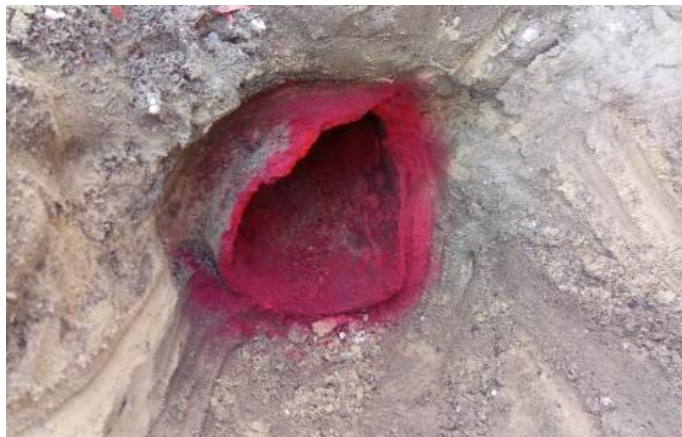
deel AC buis blijft achter

toelichting foto: stuk AC buis blijft achter (gecoat tijdens inspectie)

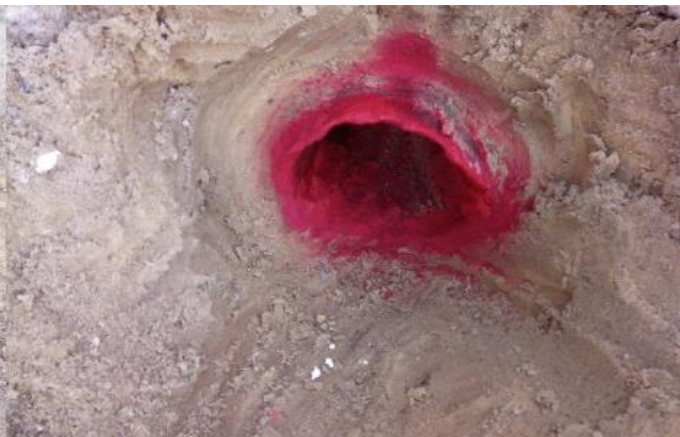
toelichting foto: stuk AC buis blijft achter (gecoat tijdens inspectie)

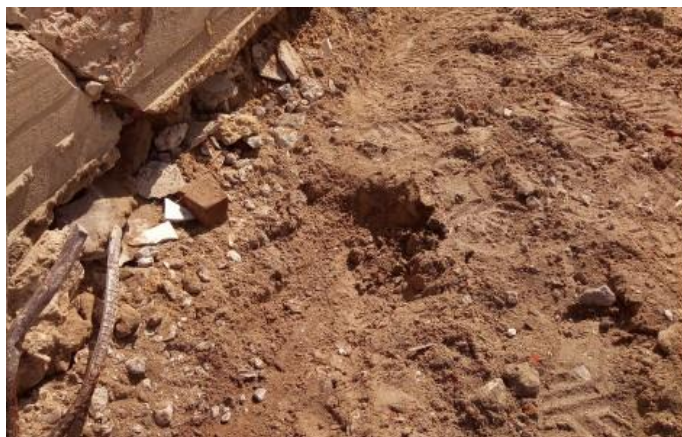
toelichting foto: plek waar bron 1 en 2 zijn verwijderd

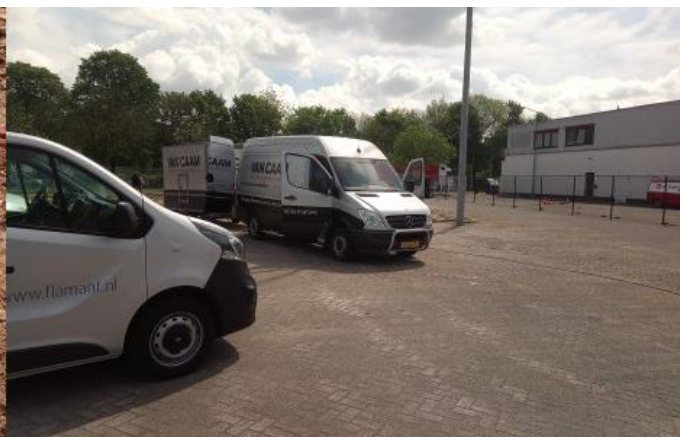
toelichting foto: vooraanzicht

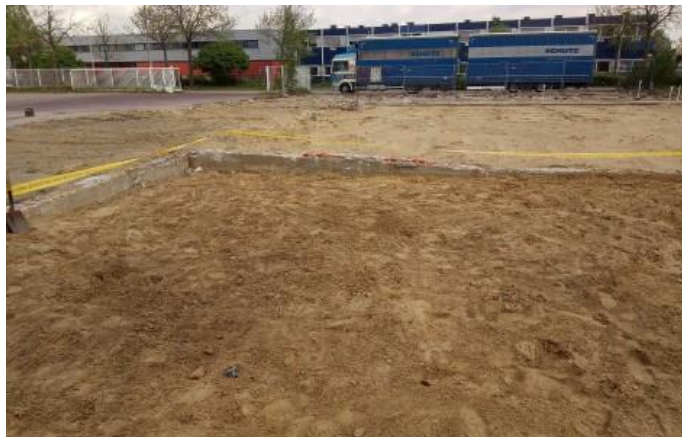
toelichting foto: plek waar stukjes vinyltegels verwijderd zijn

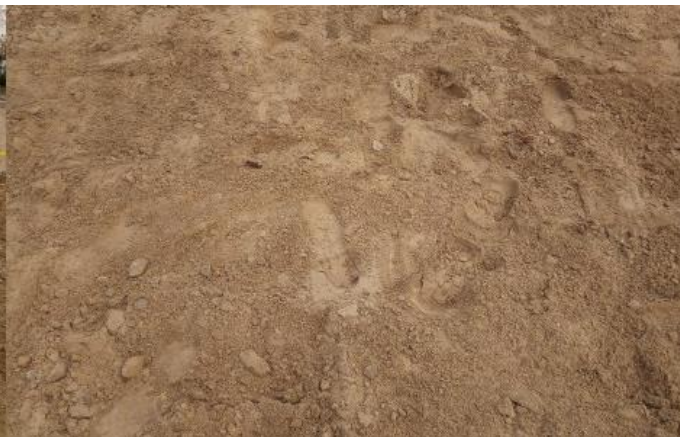
toelichting foto: plek waar stukjes vinyltegels verwijderd zijn

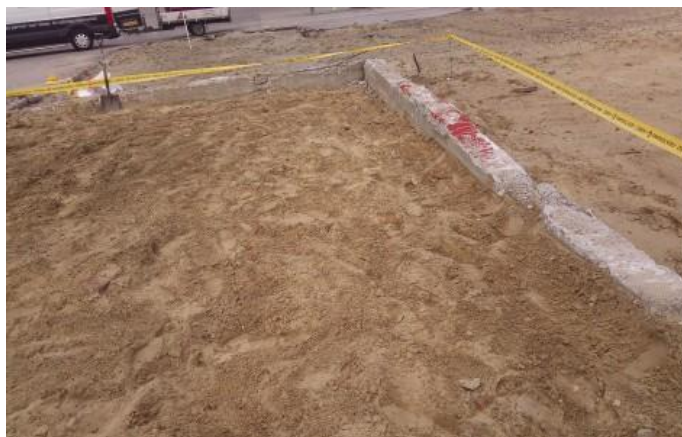
toelichting foto: plek waar stukjes vinyltegels verwijderd zijn

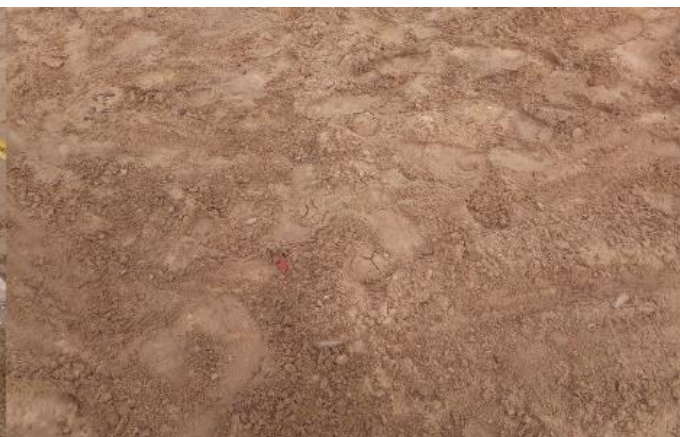
toelichting foto: plek waar stukjes vinyltegels verwijderd zijn
