Bomen Effect Analyse Parallelwegen Tramstraat

Roggel

idverde
Bomendienst

OPDRACHTNEMER	<i>idverde</i> Bomendienst Postbus 177 7300 AD Apeldoorn T 055 5 999 444 E bomendienst@idverde.nl
OPGESTELD DOOR VRIJGEGEVEN DOOR	Lisa Smit Martijn van der Maarel European Tree Technician
OPDRACHTGEVER	Ducot Engineering & Advies Dhr. B. Majolee
PROJECTNUMMER KENMERK	728250006 BD25025
DATUM	10 februari 2025

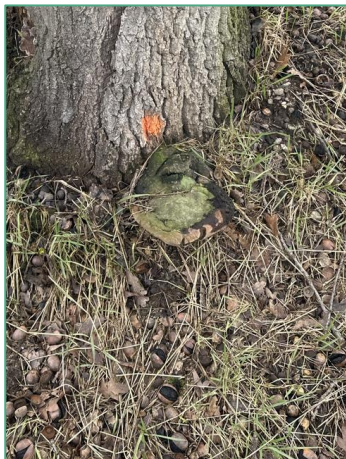
Gebrek	Boomnummer
Afstervingsverschijnselen	6, 32
Grof dood hout	5,6, 10 t/m 14, 18, 19, 26, 34
Zwam stamvoet	15,24,32
Afgestorven bast	32
Zwam op stam	32

Afbeelding 3.3 Vruchtlichaam boom 24

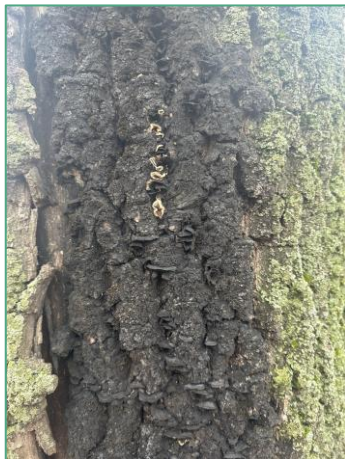
Afbeelding 3.4 Vruchtlichaam boom 32

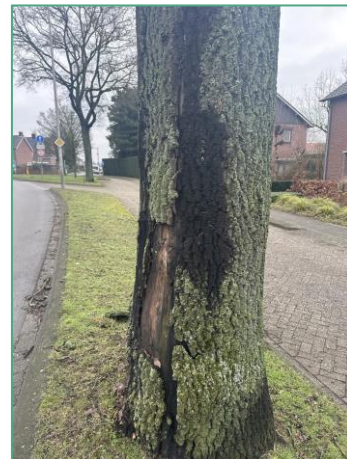
Afbeelding 3.5 Afgest. bast boom 32

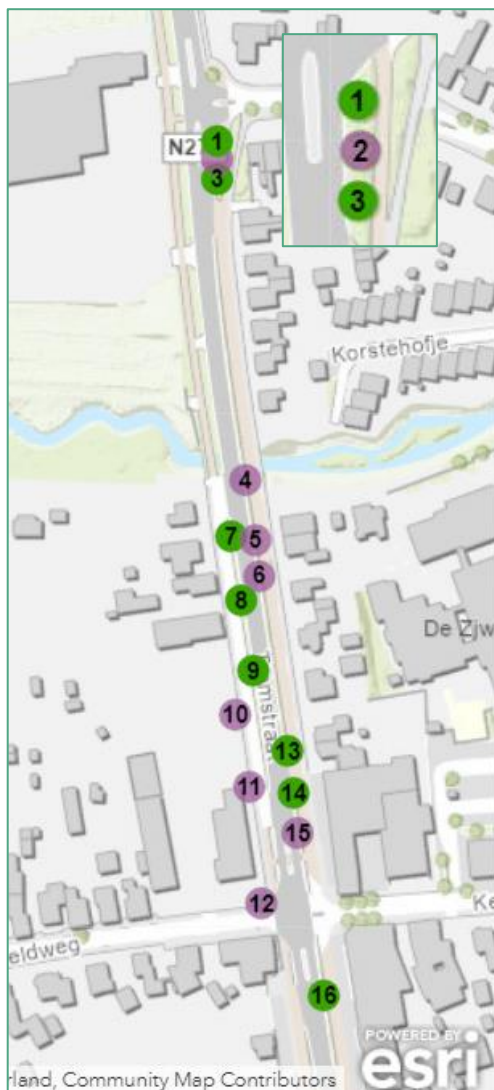
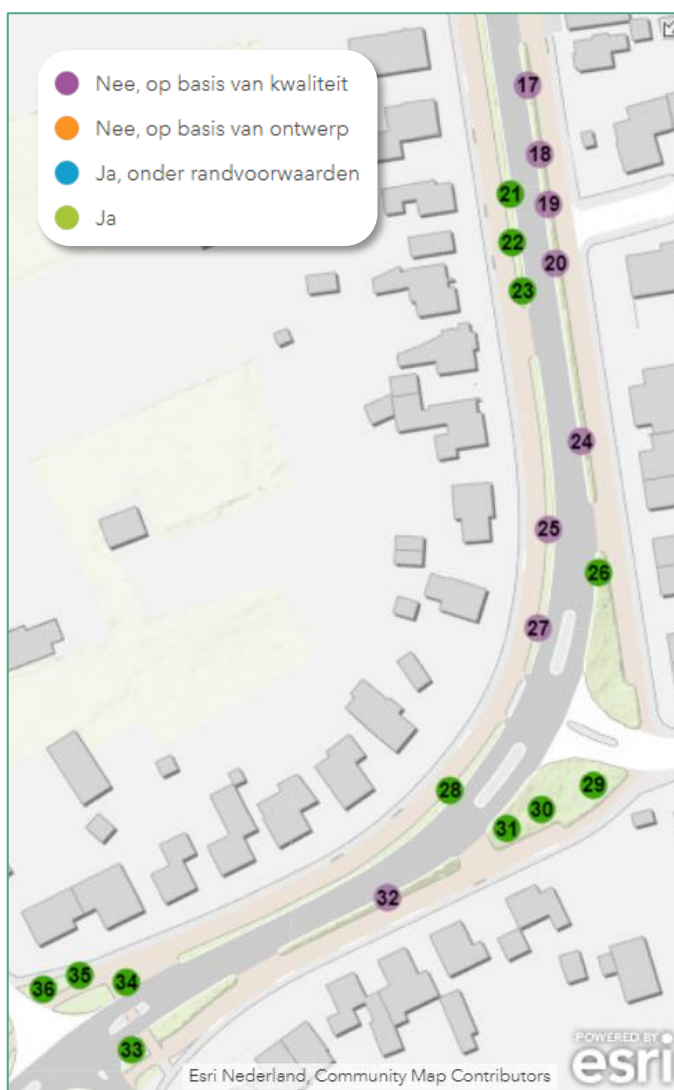
Afbeelding 4.1 Eindoordeel effecten

Behoud mogelijk	Boomnummers	Aantal bomen
Nee, op basis van kwaliteit	2,4,5,6,10,11,12,15,17 t/m 20,24,25,27,32	16
Ja	1,3,7,8,9,13,14,16,21,22,23,26,28,29,30,31,33 t/m 36	20

Aan de hand van de bovengrondse beoordeling van de bomen is bepaald wat de conditie en de toekomstverwachting van de bomen is. In het projectgebied zijn bomen aanwezig met een toekomstverwachting van minder dan 10 jaar, deze bomen hebben een slechte tot matige conditie, waardoor deze bij geringe (wortel)schade onvoldoende zullen herstellen. Wij adviseren om deze bomen niet in te passen in de nieuwe situatie. Vervanging van bomen bij de voorgenomen werkzaamheden biedt de gelegenheid om de groeiplaats en de kwaliteit van de nieuw aan te planten bomen te verbeteren. Als bomen op basis van de bovengrondse kwaliteit niet kunnen worden ingepast, zijn deze bomen bij de inpasbaarheid gekenmerkt als: *Nee, op basis van kwaliteit*.

De bomen 2,4,5,10,11,12,15,17 t/m 20, 24, 25 en 27 zijn bomen met een toekomstverwachting van 5 tot 10 jaar, echter door bij deze bomen groeiplaatsverbetering/verruiming toe te passen kunnen de conditie en toekomstverwachting van deze bomen worden verbeterd.

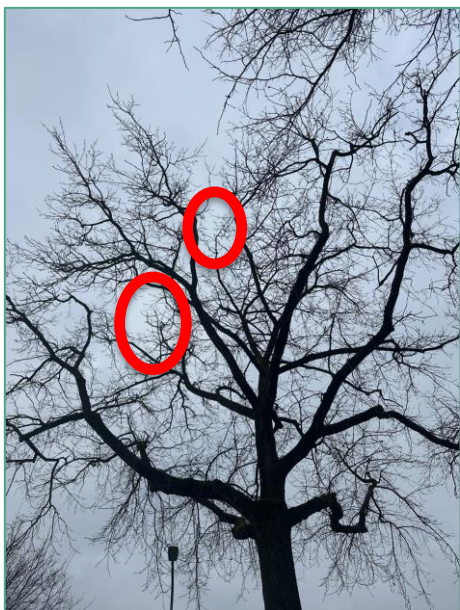
De bomen 6 en 32 hebben een toekomstverwachting van 1 tot 5 jaar, deze bomen zijn niet duurzaam te behouden.

Afbeelding 4.3 boom 6 met afstervingsverschijnselen kroon

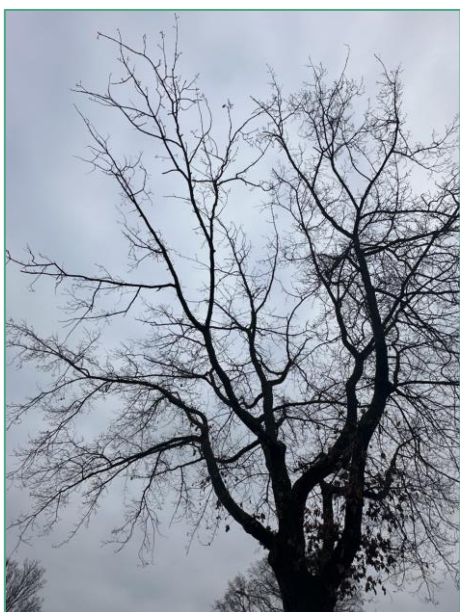
Afbeelding 4.4 boom 32 met afstervingsverschijnselen kroon

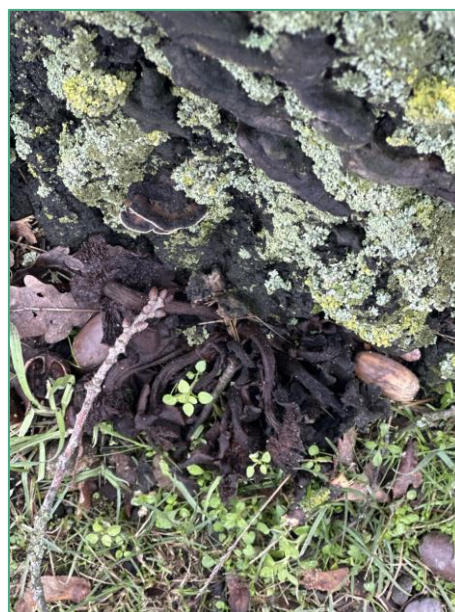
Afbeelding 4.5 Boom 32 zwam stamvoet

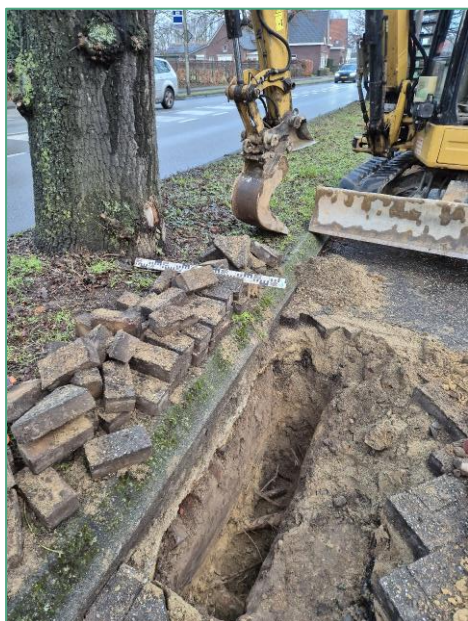
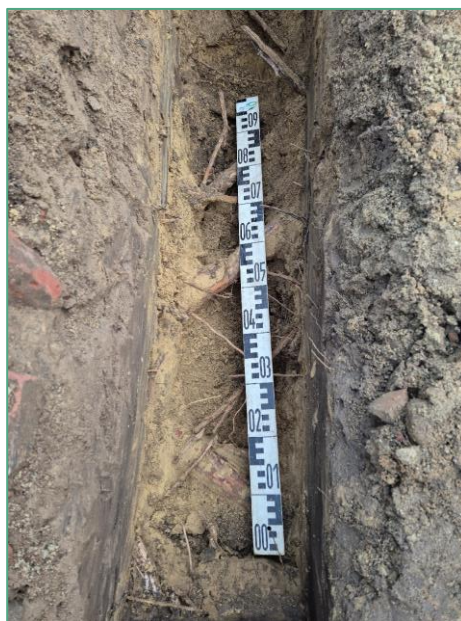
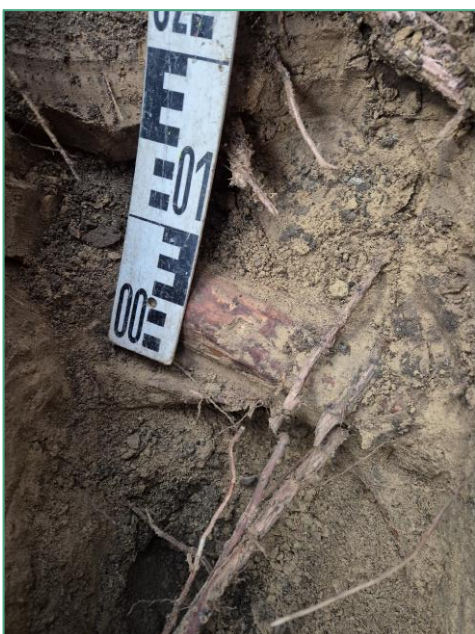
Bodemprofiel 1

Locatie	In verharding - 1 meter vanuit de stamvoet van boom 15
Reden	Bewortelings situatie onder wegdek
Opbouw	10 - 15 centimeter Humusarm zeer grof zand, geel, licht vochtig. Geen beworteling aangetroffen 15 - 50 centimeter Licht humeus matig grof zand, lichtbruin, licht vochtig. Geen beworteling aangetroffen 50 - 80 centimeter Humusarm uiterst fijn zand, donkerbruin, licht vochtig. Enkele fijne beworteling tot 0.5 centimeter \emptyset 80 - 100 centimeter Humusarm uiterst fijn zand, geel, licht vochtig. Extensief dunne beworteling tot 7 centimeter \emptyset
Opmerkingen	In de tweede bodemlaag is grof puin aangetroffen.
Grondwater	In deze profielsleuf is geen grondwater aangetroffen

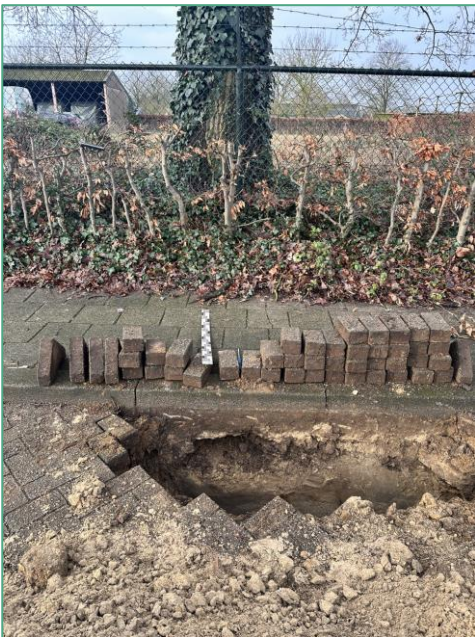
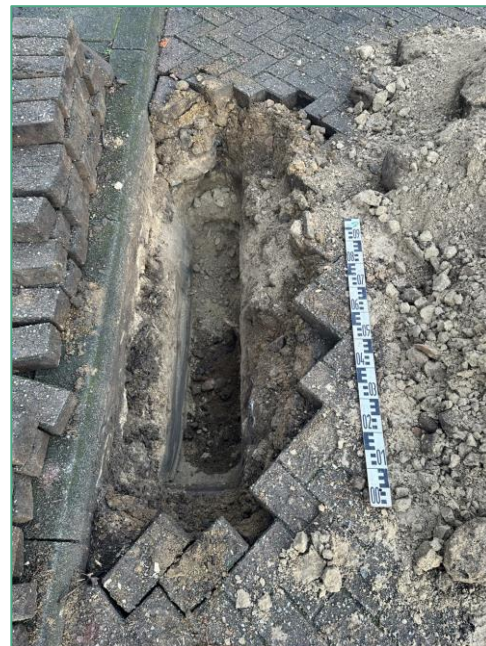
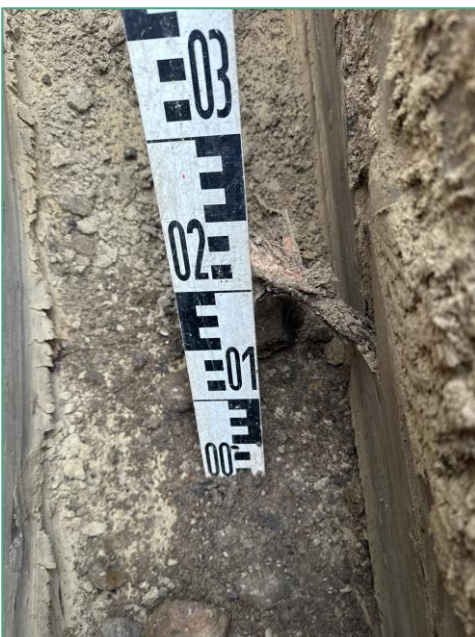
Bodemprofiel 2

Locatie	In verharding – 2,5 meter vanuit de stamvoet van boom 10
Reden	Bewortelingsituatie onder wegdek
Opbouw	<p>10 - 20 centimeter Humusarm zeer grof zand, geel, licht vochtig. Geen beworteling aangetroffen</p> <p>20 - 50 centimeter Licht humeus matig grof zand, donkerbruin, licht vochtig. Geen beworteling aangetroffen</p> <p>50 - 80 centimeter Licht humeus uiterst fijn zand, lichtbruin, licht vochtig. Geen beworteling aangetroffen</p> <p>80 – 90 centimeter Licht humeus uiterst fijn zand, lichtbruin, licht vochtig. Enkele fijne beworteling tot 2 centimeter ø</p>
Opmerkingen	In de tweede bodemlaag is zeer grof puin/delen van de oude weg aangetroffen.
Grondwater	In deze profielsleuf is geen grondwater aangetroffen

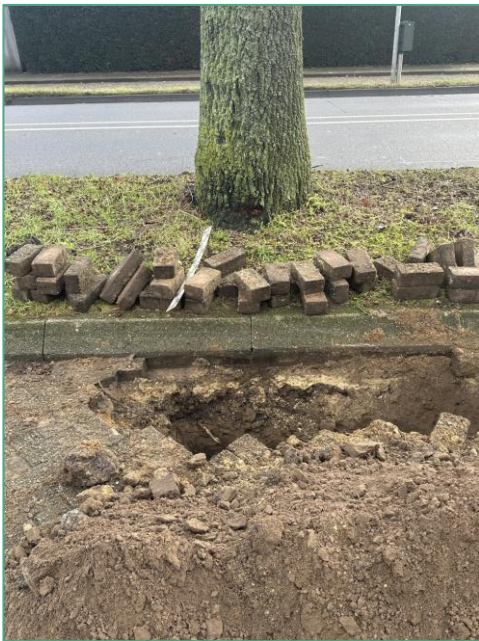
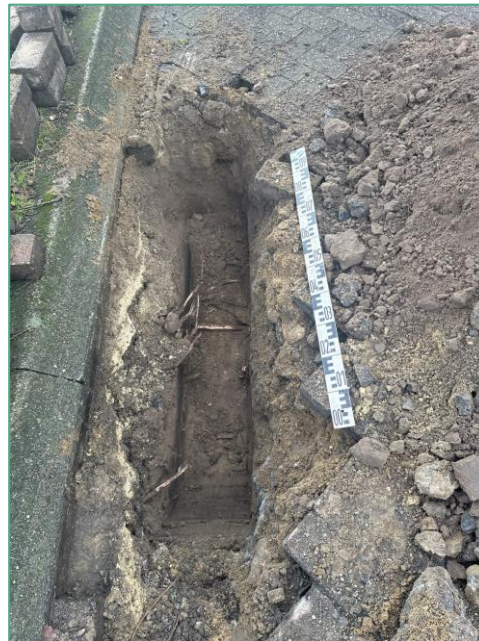
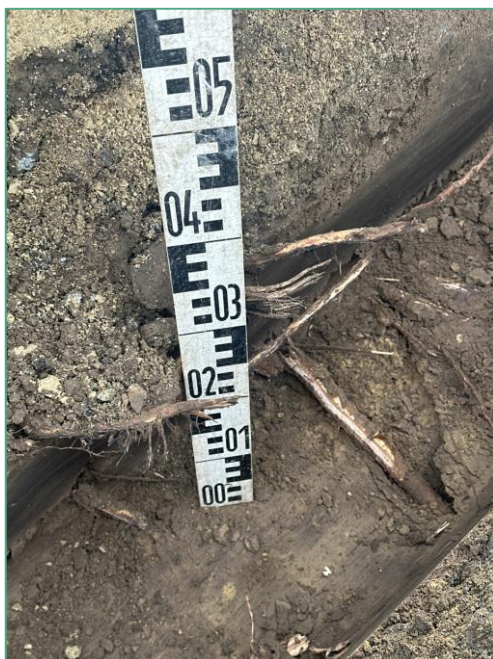
Bodemprofiel 3

Locatie	In verharding - 1 meter vanuit de stamvoet van boom 2
Reden	Bewortelingssituatie onder wegdek
Opbouw	<p>10 - 15 centimeter Humusarm zeer grof zand, geel, licht vochtig. Geen beworteling aangetroffen</p> <p>15 - 50 centimeter Licht humeus matig grof zand, lichtbruin, licht vochtig. Geen beworteling aangetroffen</p> <p>50 - 80 centimeter Humusarm uiterst fijn zand, donkerbruin, licht vochtig. Enkele fijne beworteling tot 0.5 centimeter \emptyset</p> <p>80 - 100 centimeter Humusarm uiterst fijn zand, geel, licht vochtig. Extensief zware beworteling tot 7 centimeter \emptyset</p>
Opmerkingen	In de tweede bodemlaag is grof puin aangetroffen.
Grondwater	In deze profielsleuf is geen grondwater aangetroffen

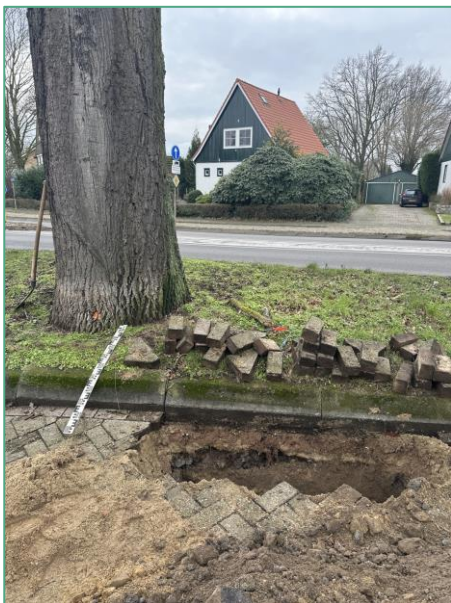
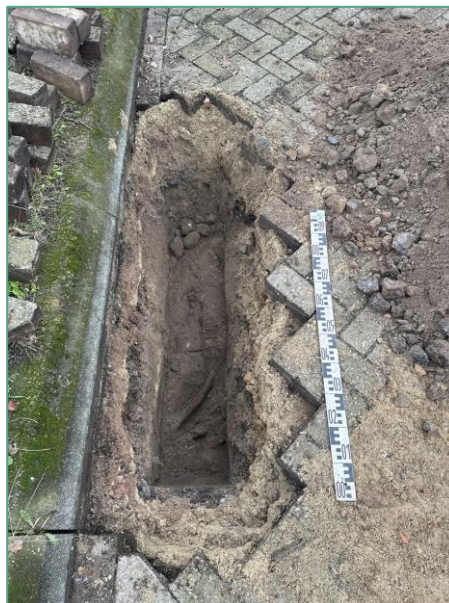
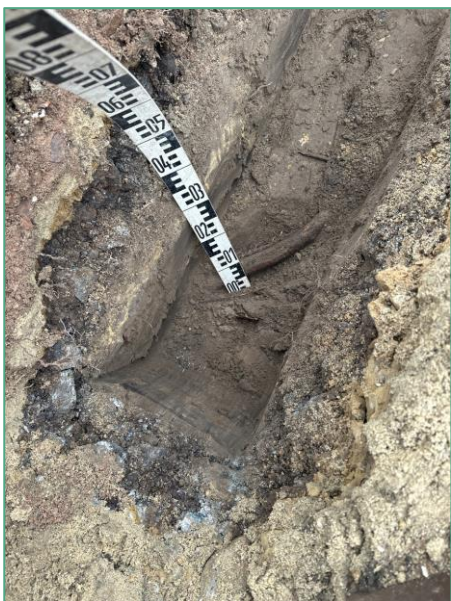
Bodemprofiel 4

Locatie	In verharding - 1 meter vanuit de stamvoet van boom 15
Reden	Bewortelingssituatie onder wegdek
Opbouw	10 - 15 centimeter Humusarm zeer grof zand, geel, licht vochtig. Geen beworteling aangetroffen 15 - 25 centimeter Humusarm zeer fijn zand, geel, licht vochtig. Geen beworteling aangetroffen 25 - 45 centimeter Humusarm puin, donkerbruin, licht vochtig. Geen beworteling aangetroffen 45 - 60 centimeter Licht humeus uiterst fijn zand, lichtbruin, licht vochtig. Geen beworteling aangetroffen 60 -70 centimeter Licht humeus uiterst fijn zand, lichtbruin, licht vochtig. Enkele dunne beworteling tot 5 centimeter \emptyset
Opmerkingen	In de tweede bodemlaag is puin aangetroffen, 3 ^e laag bestaat volledig uit puin.
Grondwater	In deze profielsleuf is geen grondwater aangetroffen

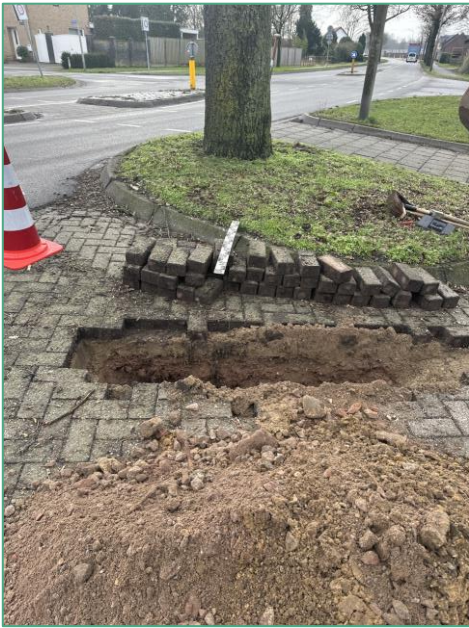
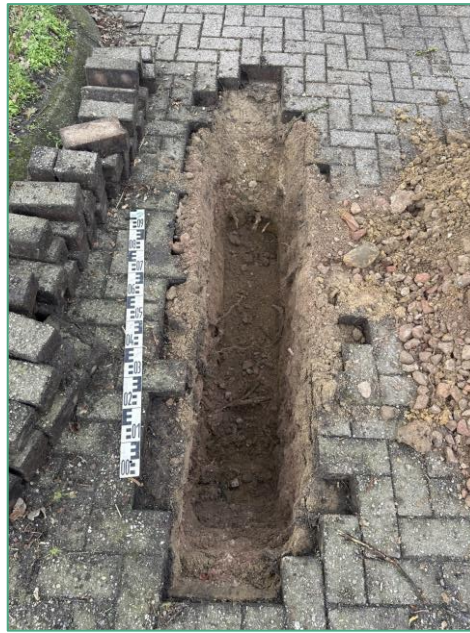
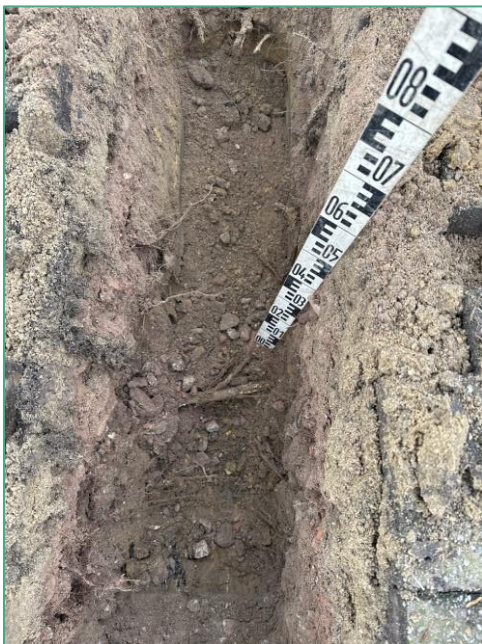
Bodemprofiel 5

Locatie	In verharding – 3.5 meter vanuit de stamvoet van boom 34
Reden	Bewortelingssituatie onder wegdek
Opbouw	<p>10 - 20 centimeter Humusarm matig grof zand, gelig, licht vochtig. Geen beworteling aangetroffen</p> <p>20 - 50 centimeter Humusarm zeer grof zand, gelig, licht vochtig. Geen beworteling aangetroffen</p> <p>50 - 60 centimeter Humusarm zeer fijn zand, gelig, licht vochtig. Geen beworteling aangetroffen</p> <p>60 – 70 centimeter Humusarm zeer fijn zand, gelig, licht vochtig. Enkele fijne beworteling tot 1 centimeter ø</p>
Opmerkingen	In de tweede bodemlaag is grof puin aangetroffen.
Grondwater	In deze profielsleuf is geen grondwater aangetroffen
