**RISICOANALYSE**

Verzekerde : KNAW  
Droevendaalsesteeg 10  
6708 PB Wageningen

Uw kenmerk : 4033516  
Dossiernummer : F\_6708 PB1\_F13116  
CEA-code : 1980  
SBI-code : 72113  
Naw-nummer : 6708 PB1  
Contactpersoon verzekerde : de heer R. van den Hoogen, Projectmanager Vastgoed KNAW  
de heer W. Verdonk, Head- of Technical Department  
Contactpersoon intermediair : de heer J. Bult, Raetsheren van Orden B.V.  
Inspectiedatum : 26 februari 2019  
Rapportdatum : 21 maart 2019  
Bij bezoek aanwezig : contactpersoon verzekerde en intermediair  
Adviseur : de heer T. Kreuk

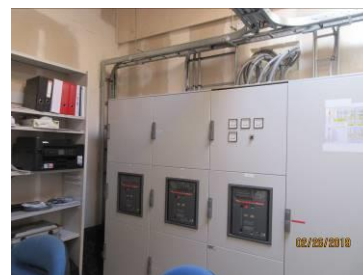
**BIJLAGE C: PREVENTIEMAATREGELEN****0219/01 Elektrische installatie (keuring rapporteren)**

- 01.01 De elektrische installatie wordt periodiek, door uw installateur, volgens de procedure NEN 3140:2011+A1:2015 nagelopen, inclusief thermografische controle van schakel- en verdeelinrichtingen. Deze controle wordt mogelijk niet vastgelegd in een keuringsrapport. Door het ontbreken van het keuringsrapport kan niet worden beoordeeld hoe de keuringsprocedure goed wordt uitgevoerd.

Derhalve bij de eerstvolgende keuring - bij voorkeur door een onafhankelijk keuringsbureau - tevens een keuringsrapport, conform de NEN 3140:2011+A1:2015 laten opstellen. De bevindingen staan vermeld in deze keuringsrapporten. De geconstateerde gebreken laten verhelpen. Een herstelverklaring met kopie van het inspectierapport met aangetekende herstelpunten beschikbaar stellen aan de contactpersoon van uw verzekeraar.

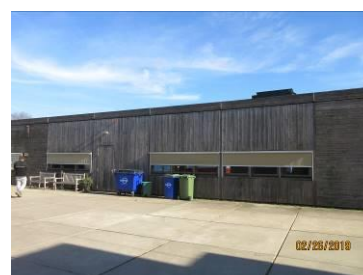
**0219/02 Brandbare buitenopslag en afvalcontainers**

| Brandbare buitenopslag | brandbare buitenopslag in de vorm van afvalinzameling staat tegen de gebouwgevels. Hiervoor is preventie opgenomen. |

- 02.01 De gevels, over een afstand van minimaal 10 meter, vrijhouden van afvalcontainers en brandbare materialen zoals pallets.

Een alternatief is binnen opstellen of in een geheel metalen uitvoering buiten openingstijden afgesloten en geborgd met degelijke hangsloten.
