# Rapport Asbestinventarisatie

## Vliegbasis Deelen

## Koningsweg 30, 6816TG te Arnhem

projectnummer 251472

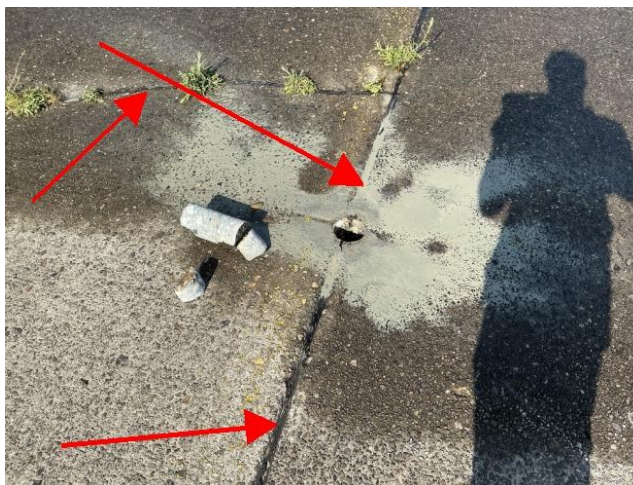
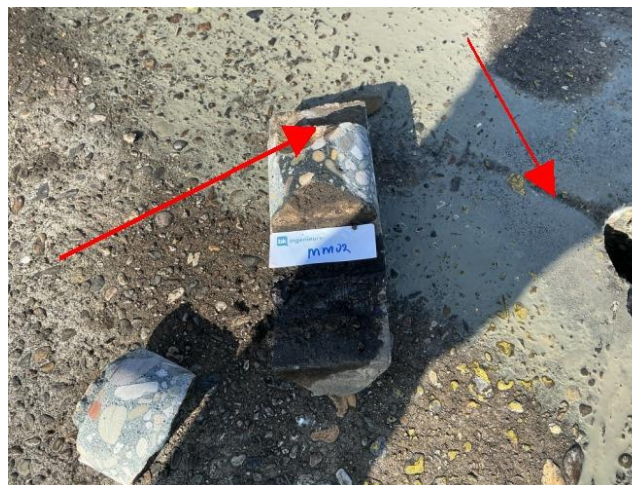
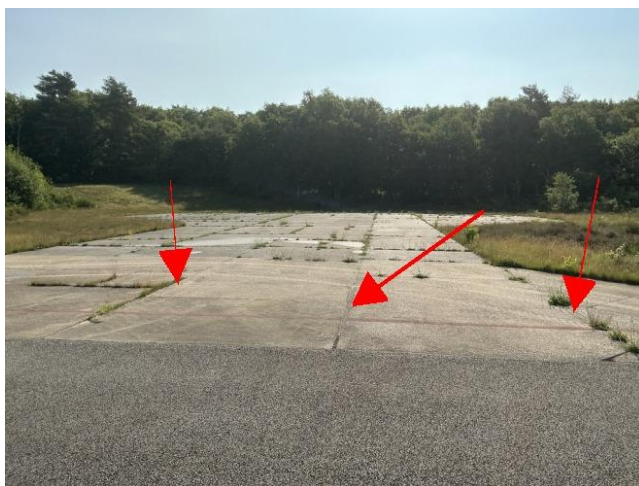
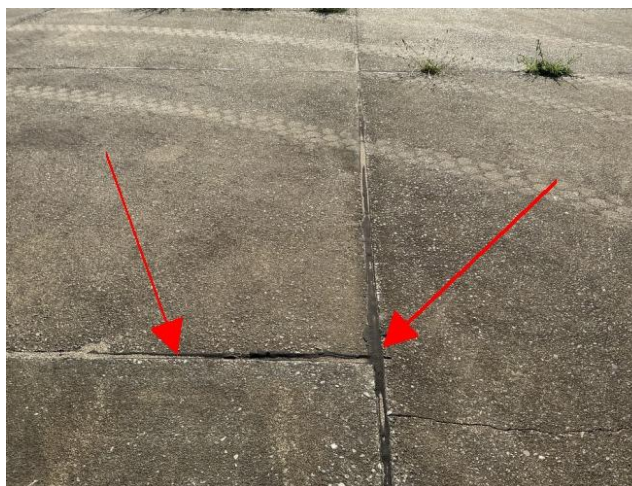
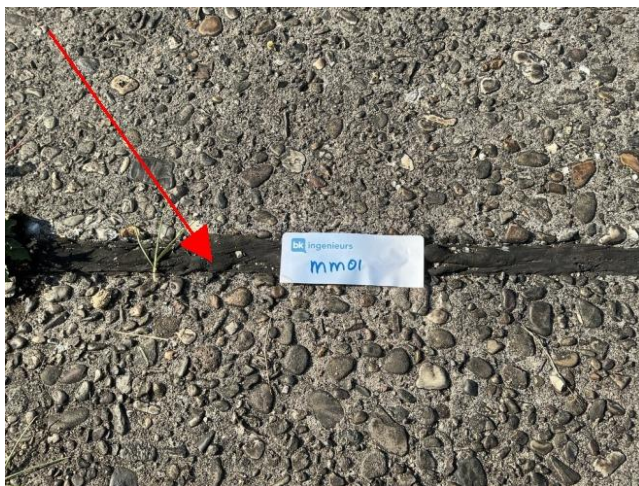
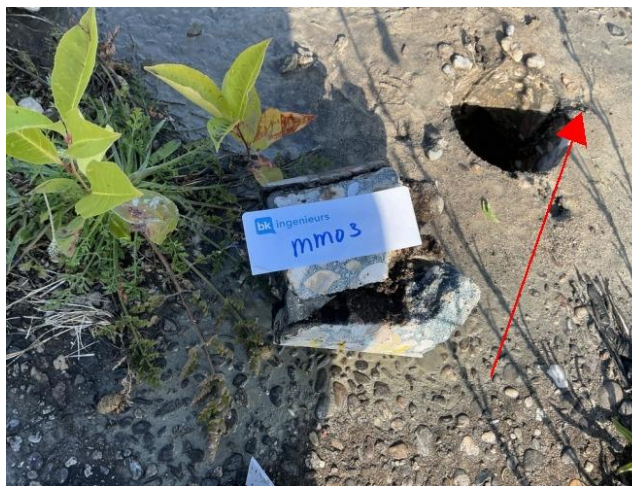
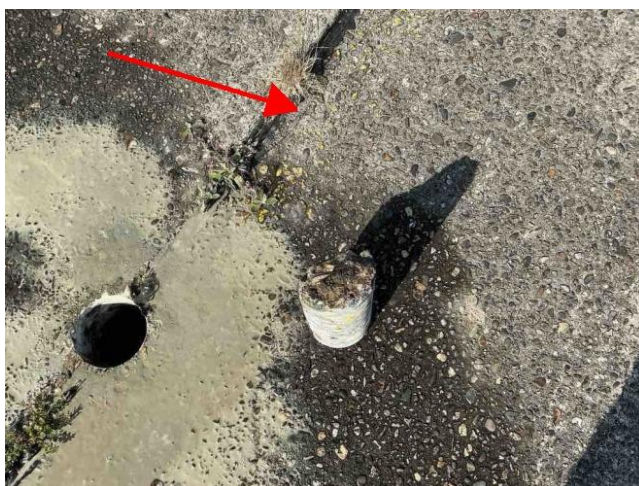
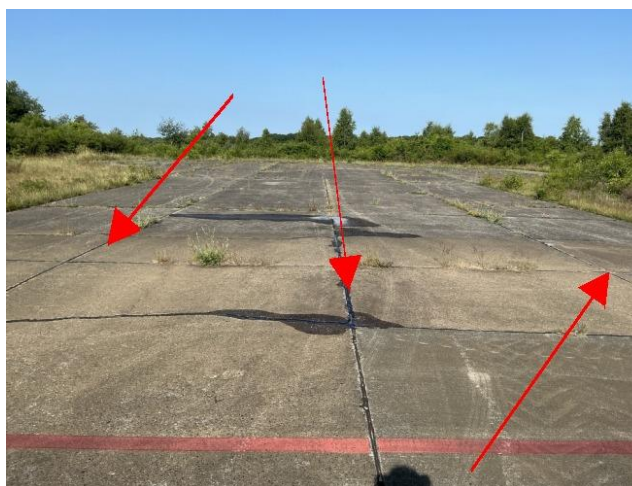
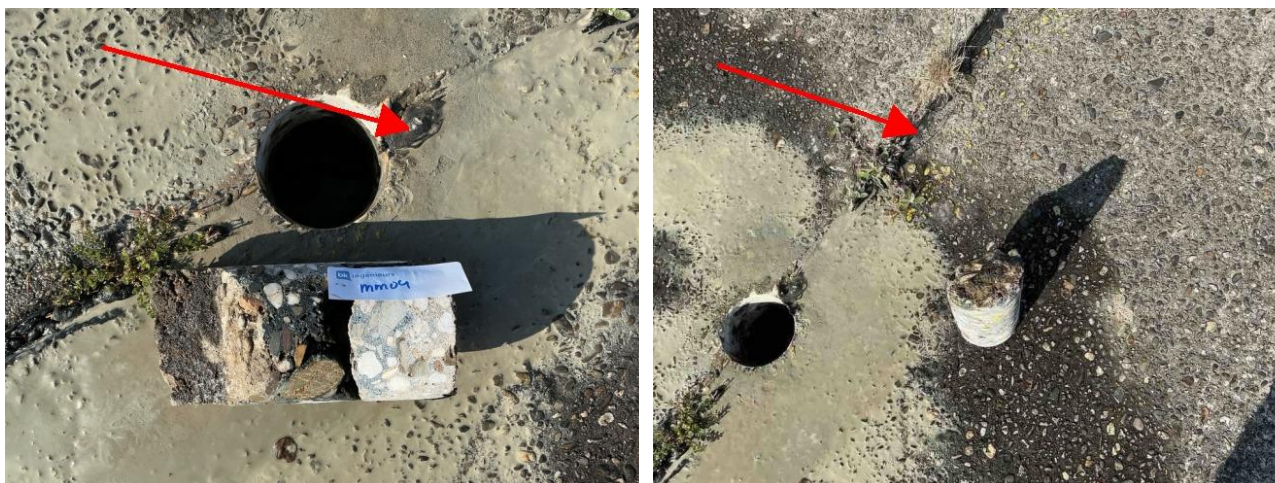
**Bronnummer 1, dilatatie kit**

| <b>Locatie</b> | begane grond, in de dilataties van de betonplaten in de dispersals A1 t/m A6 en C1 t/m C6 |
| <b>Beschadigd</b> | licht |

| <b>Risicobeoordeling</b> | hechtgebonden materiaal, kan bij normaal gebruik van de ruimte beschadigd worden (deels afgeschermd / wel bereikbaar): geen direct risico |
| <b>Opmerkingen</b> | het betreft bitumen afdichtingskit tussen de betonplaten. Deze kit is ook aangebracht ter reparatie van de scheurvorming in de betonplaten. Het betreft ca. 850m <sup>1</sup> kit per dispersal. Uit de analyseresultaten valt op te maken dat het asbest in de kit heterogeen is verdeeld. Alle kit in de dilatatievoegen dient daarom als asbesthoudend verwijderd te worden. Aangezien de sanering een buitensanering betreft, is de inspectie tot 5 meter buiten de asbestbron doorgezet in verband met het vrij te geven werkgebied na asbestverwijdering. |

| <b>Aanbevelingen</b> | bron verwijderen voorafgaand aan sloopwerkzaamheden |

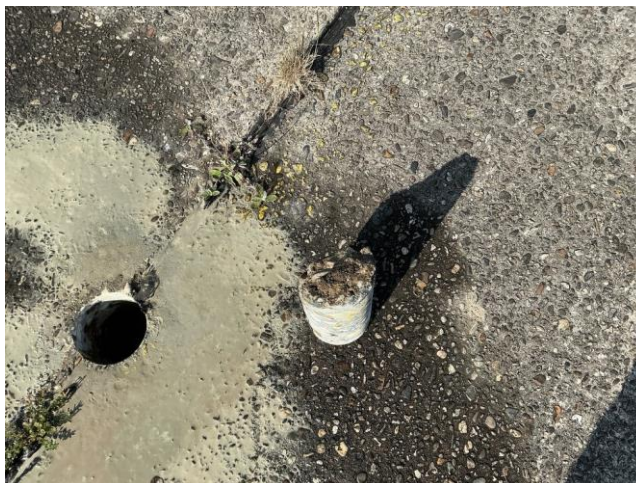
Aan de onderzijde boorkernen geen scheurinleiders aangetroffen

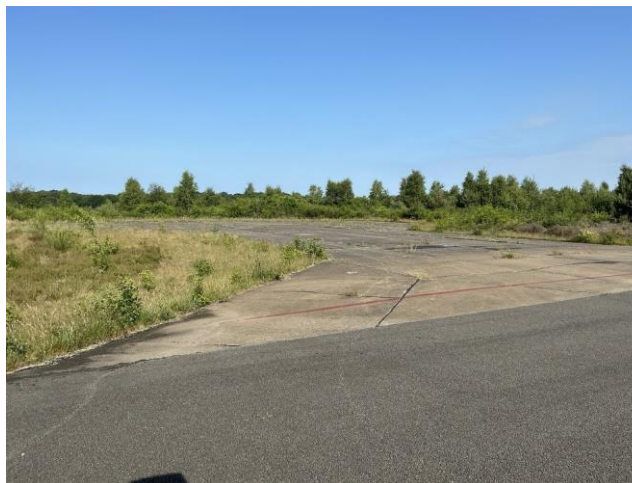
Aanzicht van een vergelijkbare dispersal. allen zijn het zelfde.

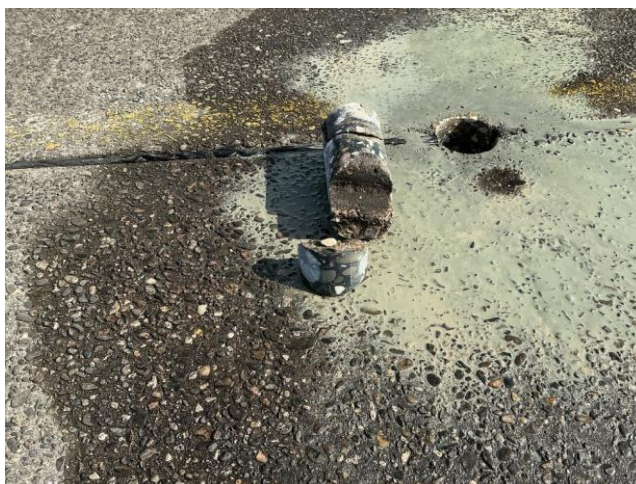
Aan de onderzijde boorkernen geen scheurinleiders aangetroffen

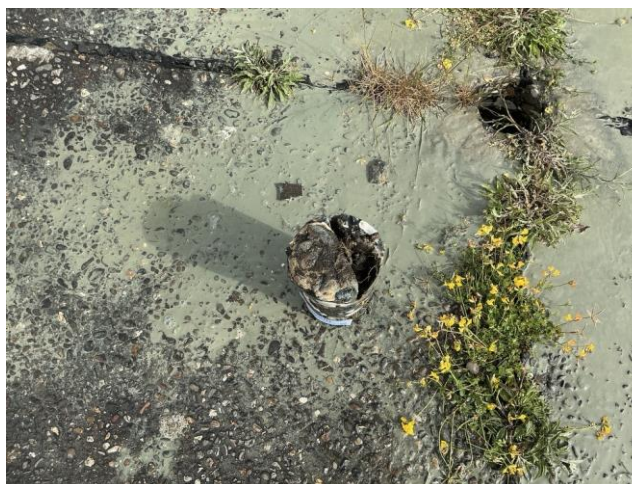
Aan de onderzijde boorkernen geen scheurinleiders aangetroffen

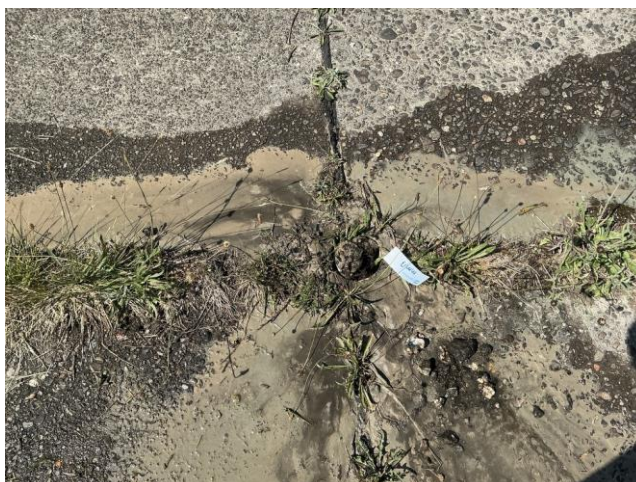
Aan de onderzijde boorkernen geen scheurinleiders aangetroffen

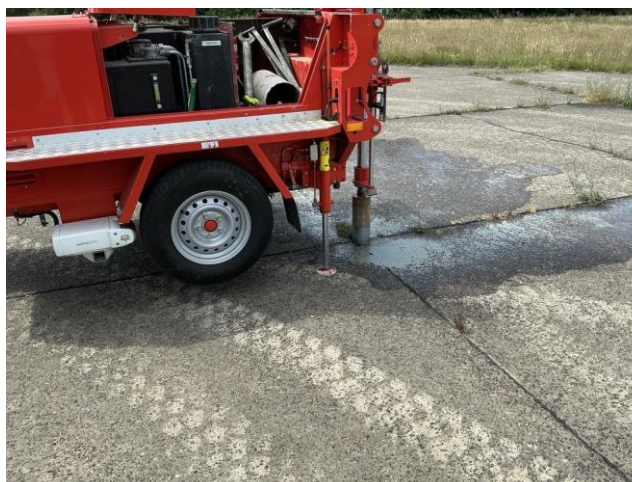
Destructief onderzoek kruisingen en lange naden met boorwagen aan betonplaten
