Gemeentehuis Meerssen  
te Meerssen

Opdrachtnummer: 17-B-0950  
Referentie: AB/BD

## Dakconsult Gemeentehuis te Meerssen

Datum : 30 januari 2018

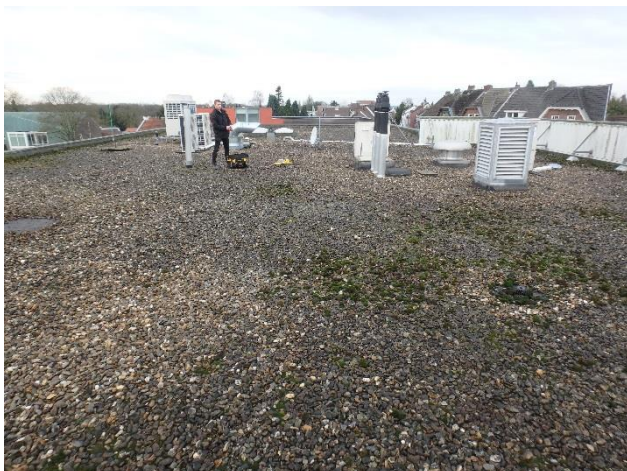
**Foto 1**  
Grote hoge dakvlak.

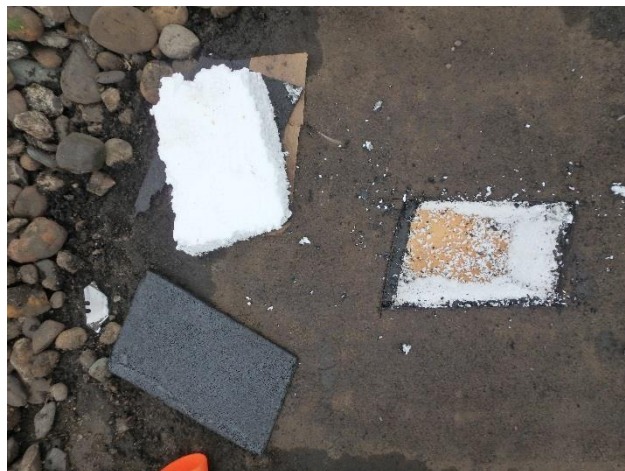
**Foto 2**  
Insijding 1 op het grote hoge dakvlak.

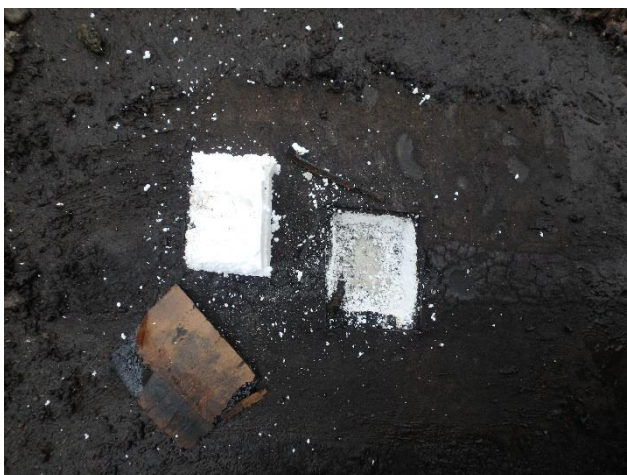
**Foto 3**  
Insijding 2 op het grote hoge dakvlak.

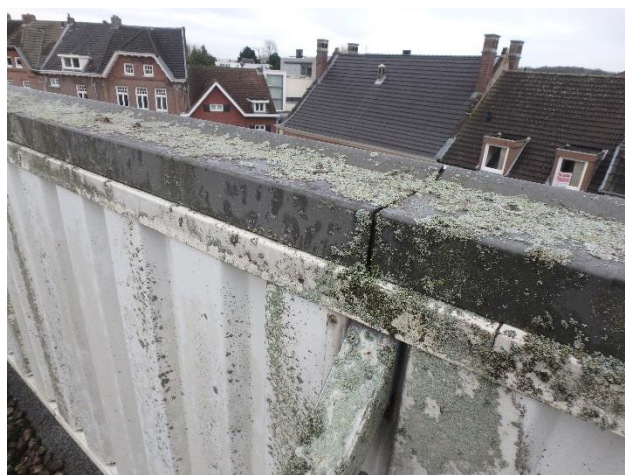
**Foto 4**  
Korstmossen op randafwerking.

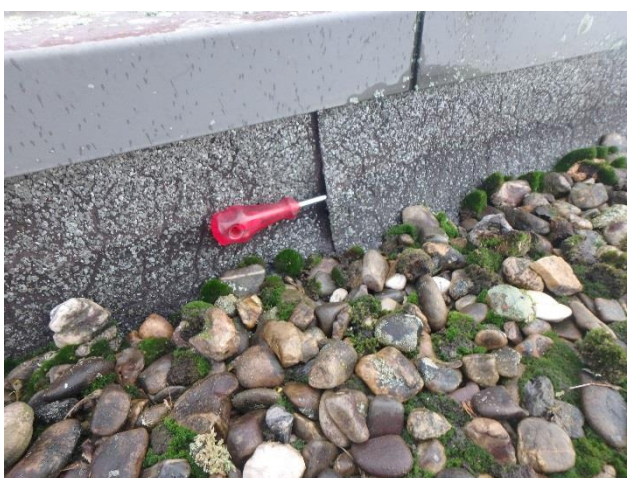
De conditie van de detaillering is over het algemeen matig tot slecht. De rand- en opstandstroken verkeren in een vergelijkbare conditie als de dakbedekking in het vlak, maar op diverse locaties is onthechting van de overlapverbindingen aangetroffen. Dit betreft onthechting van rand- en opstandstroken en plakstukken van hemelwaterafvoeren. Door deze gebreken kan mogelijk inwatering in de dakbedekkingsconstructie optreden.

**Foto 5**  
Onthechting overlap randstrook.

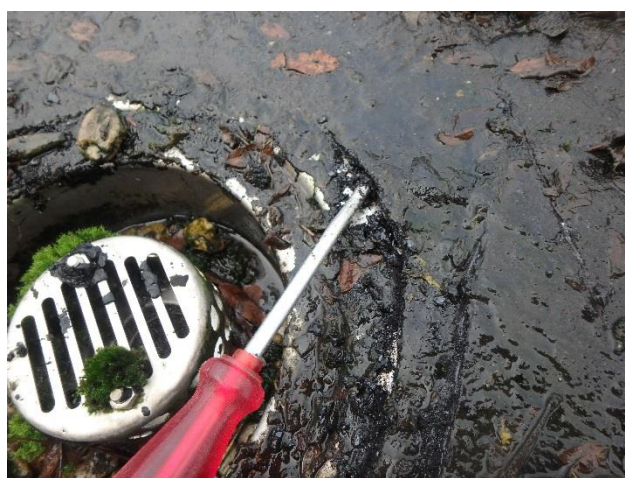
De hemelwaterafvoeren bestaan uit aluminium onderuitlopen van het type UV-systeem. De afvoeren zijn ingewerkt met een bitumen plakstuk. Plaatselijk is (beginnende) onthechting van het plakstuk waargenomen en kan mogelijk inwatering opgetreden. De conditie van de uitloop op zich is goed.

**Foto 6**  
Onthechting plakstuk van hemelwaterafvoer.

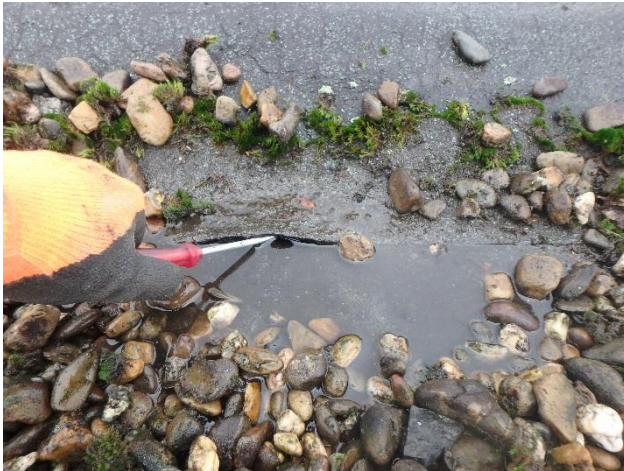
**Foto 7**  
Onthechting opstandstrook van dakbedekking in het vlak.

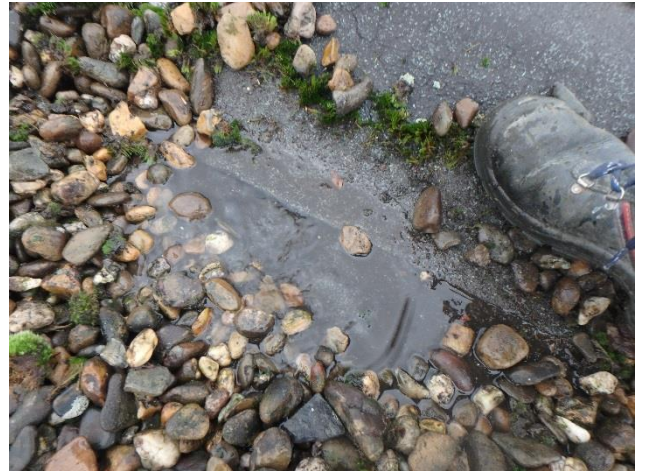
De lichtkoepels zijn aangebracht op schuine opstanden die zijn ingewerkt met SBS-randstroken. De conditie van de lichtkoepels op zich is redelijk. Plaatselijk is een waterblaas in de opstandafwerking aangetroffen. De conditie van de opstandstroken is vergelijkbaar met de dakbedekking in het vlak.

**Foto 8**  
Waterblaas in opstand lichtkoepel.

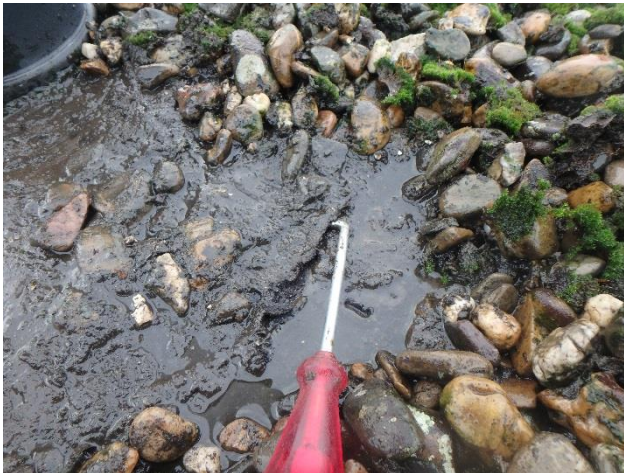
**Foto 9**  
(Beginnende) onthechting plakstuk doorvoer.

- Het vervangen van alle doorvoeren.

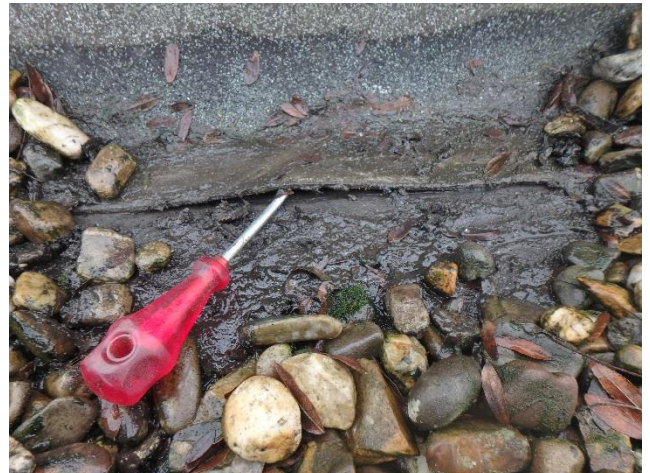
**Foto 10**  
Onthechting randstrook van dakbedekking in het vlak.

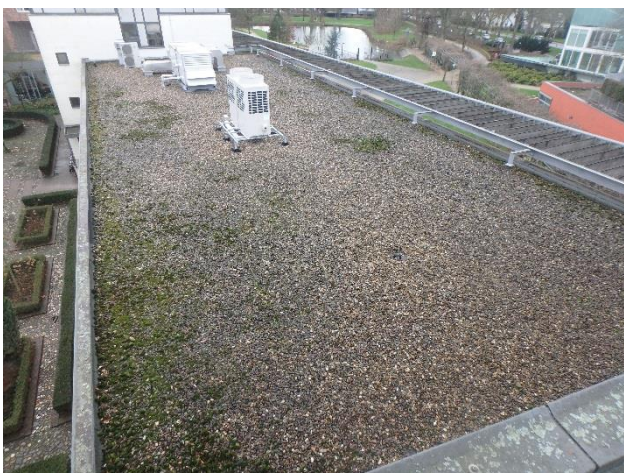
**Foto 11**  
Lage dakvlak.

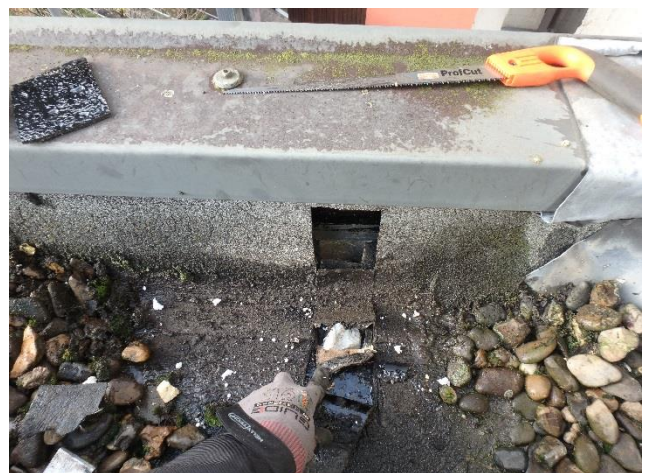
**Foto 12**  
Insnijding in dakrandopstand op lage dakvlak.

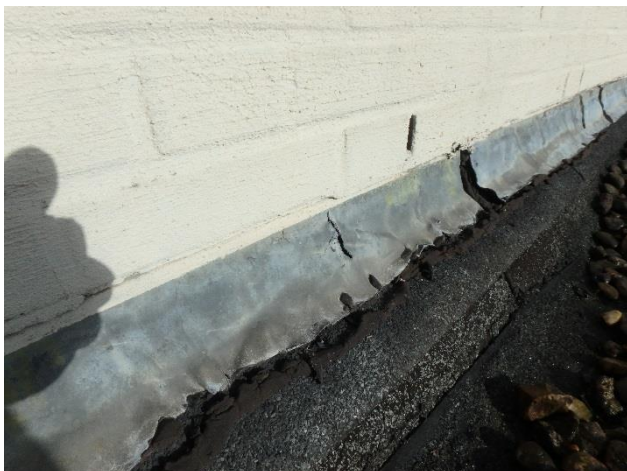
Op het lage dak is een aansluiting met opgaand metselwerk aanwezig. Hierbij zijn randstroken opgezet over de mastiekschroot tot onder de loodslabbe die in het metselwerk is opgenomen. De conditie van de loodslabben is slecht. Hierin treedt scheurvorming op. De opstandhoogte bedraagt gemiddeld circa 150 mm.

**Foto 13**  
Slechte conditie loodslabbe.

- Het vervangen van de loodslabben bij opgaand metselwerk en deze op een hoger niveau aanbrengen;
- Het herzien van de detaillering ter hoogte van de borstwering op het grote hoge dak;

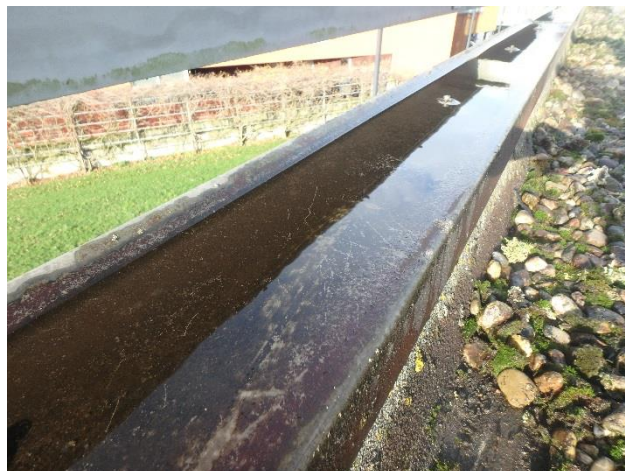
**Foto 14**  
Plasvorming op afdekkap.

- Het reinigen van de bestaande aluminium afdekkappen en geschikt maken voor hergebruik of, wanneer in esthetisch opzicht verandering gewenst is, de afdekkappen vervangen;

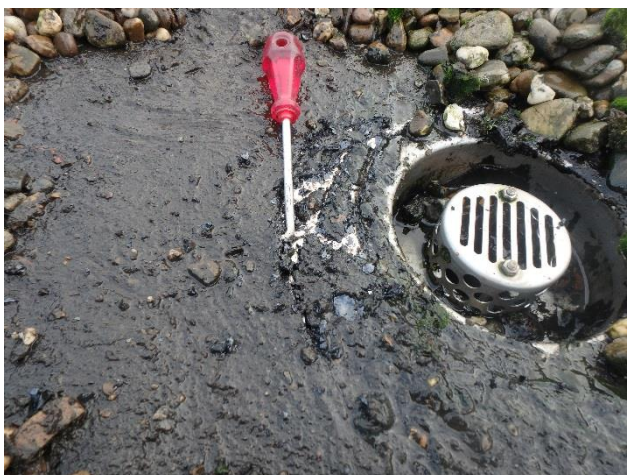
**Foto 15**  
Slechte conditie van plakstuk hemelwaterafvoer.

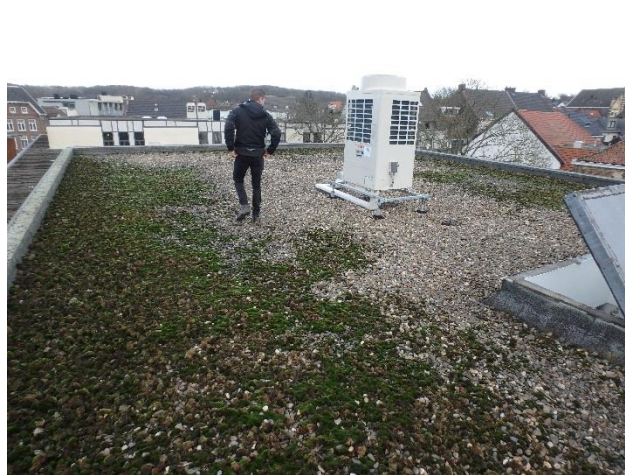
**Foto 16**  
Kleine hoge dakvlak.

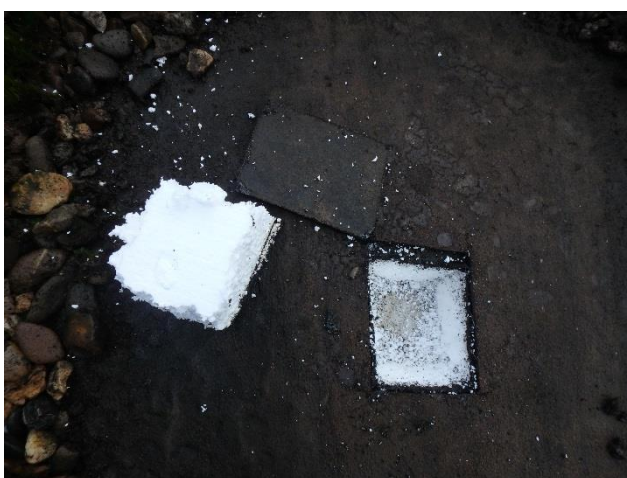
**Foto 17**  
Insnijding kleine hoge dakvlak.
