Datum: 22 juli 2024  
Projectnr.: K-24035  
Project: Doorwerth, Johanniterweg 4, Voormalig schoolgebouw  
Betreft: Instandhoudingsadvies

## Doorwerth, Johanniterweg 4, voormalig schoolgebouw

### Instandhoudingsadvies

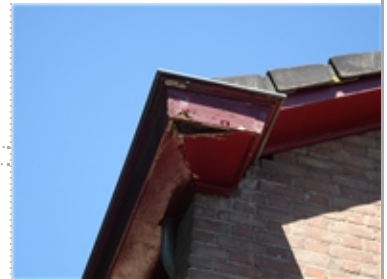
**2716 Gootconstructie hout**

Dak  
Beschadiging gootbetimmering  
1 Op korte termijn

Op verschillende plaatsen is gootbetimmering beschadigd door lekkages. Herstel is aanbevolen. Echter dient gootbekleding zink eerst behandeld te zijn om verdere lekkages te voorkomen.

Activiteit:	2024	Hvh	Totaal
Herstellen gootconstructie hout 50%		30,00 m1	€ 12.000

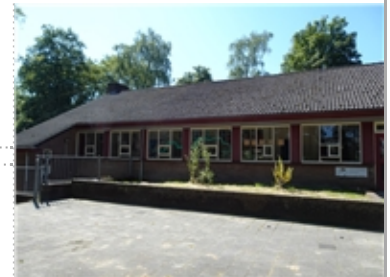
**2716 Gootbekleding zink**

Dak  
Afdichting, manco  
1 Op korte termijn

Activiteit:	2024	Hvh	Totaal
Herstellen gootbekleding zink		60,00 m1	€ 6.000

Gootbekleding in omtimmerde goot behandelen/coaten om lekkages te voorkomen.

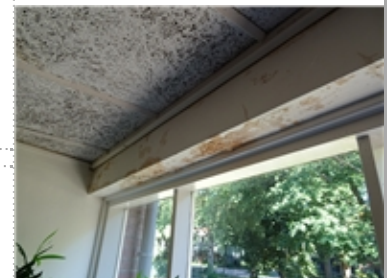
**2716 Gootbekleding zink**

Gevel  
Lekkage  
1 Op korte termijn

Er lijkt schade uit het verleden te zijn (?) Niet duidelijk is of deze mogelijk toch recent is. Schade herstellen na bekleding goot.

Activiteit:	2024	Hvh	Totaal
Herstellen lekkage		1,00 pst	€ 3.000

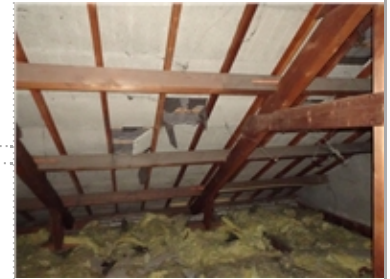
2720 Dakbeschothout

Dak  
Afdichting, manco  
1 Op korte termijn

Op verschillende plaatsen is het dakbeschothout kapot. Een folie (waterkerende laag ?) erboven is ook beschadigd. In geval van hevige regen en wind of beschadigde pannen is lekkage niet uitgesloten. (op dit moment geen klachten bekend)

Activiteit:	2024	Hvh	Totaal
Herstellen dakbeschothout		1,00 pst	€ 6.500

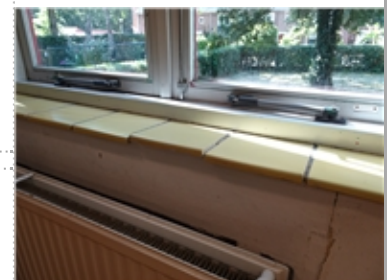
**3120 Vensterbanktegels**

Gevel  
Subelementen, manco  
1 Op korte termijn

Losliggende vensterbanktegels in speelruimte. Risico op letsel. Gehele vensterbank nazien en zonodig herstellen of vervangen. Alternatief vensterbank heeft voorkeur i.v.m. kleiner risico.

Activiteit:	2024	Hvh	Totaal
Herstellen vensterbank		7,00 m1	€ 1.575

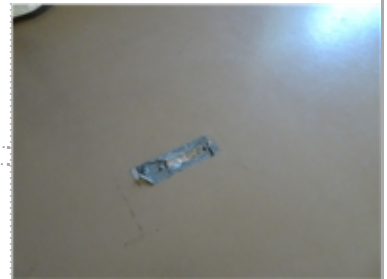
**4321 Vloerafwerking sportvloer**

Speelzaal  
Beschadiging  
1 Op korte termijn

Beschadiging in sportvloer herstellen om letsel te voorkomen. Ook zal herstel kans op verder verval van vloer tegen gaan.

Activiteit:	2024	Hvh	Totaal
Herstellen vloerafwerking		1,00 pst	€ 850

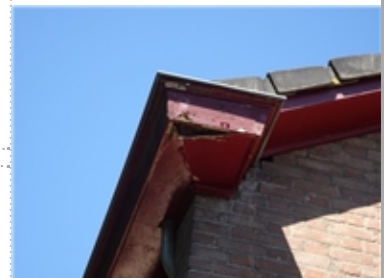
**4621 Buitenschilderwerk gootconstructie hout dekkend**

Dak  
Afbladderen  
1 Op korte termijn

Activiteit:	2024	Hvh	Totaal
Schilderwerk gootconstructie hout dekkend		30,00 m2	€ 6.750

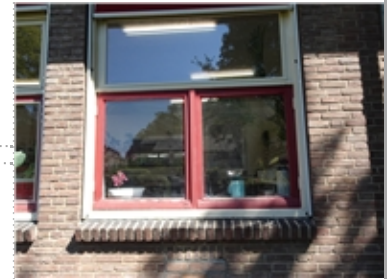
**4631 Buitenschilderwerk kozijn en raam hout dekkend**

Rondom  
Afladderen  
1 Op korte termijn

Schilderwerk achterstalling, verkrijten, afladderen, kitwerk, stopverf, geheel in matige staat.

Activiteit:	2024	Hvh	Totaal
Schilderwerk kozijn en raam hout dekkend		220,00 m2	€ 26.400

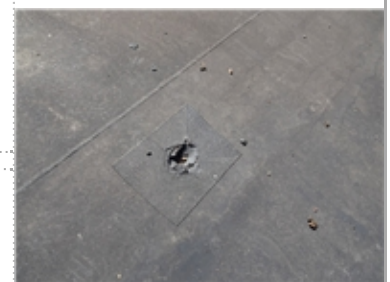
**4711 Dakbedekking bitumen**

Dak  
Afdichting, manco  
1 Op korte termijn

Op een enkele plek een beschadiging aangetroffen. Herstel aanbevolen. (lekkage binnen niet aangetroffen)

Activiteit:	2024	Hvh	Totaal
Herstellen dakbedekking		1,00 pst	€ 850

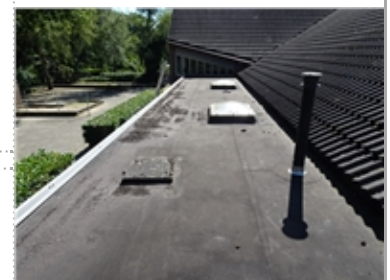
**4711 Dakbedekking bitumen**

Dak  
Vuil, aanslag, verkleuring  
1 Op korte termijn

Activiteit:	2024	Hvh	Totaal
Reinigen dak		1,00 pst	€ 600

Dak regelmatig reinigen om verstoppingen bij afvoeren te voorkomen en daarmee lekkage.

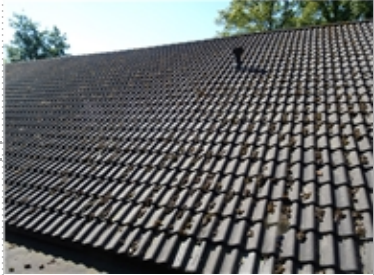
<p><b>4712 Dakpan keramisch</b> Dak Vuil, aanslag, verkleuring 1 Op korte termijn</p>

Activiteit:	2024	Hvh	Totaal	
Reinigen dak		1,00 pst	€ 5.500	
<p>Dak sterk vervuild met mos en bladafval. Vervuiling kan verstoppingen op platte dak veroorzaken waardoor lekkages mogelijk zijn.</p>

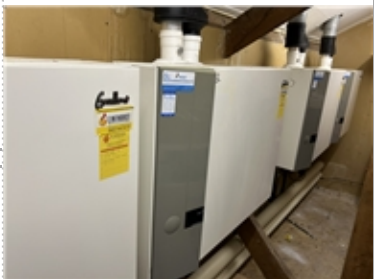
<p><b>5121 CV-ketels</b> Stookruimte Verval meer dan 75% van de levensduur 2 Op middellange termijn</p>

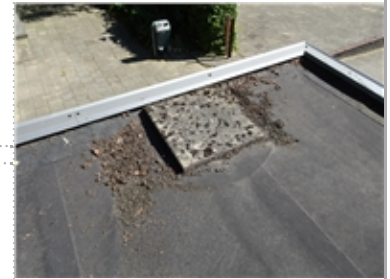
5211 Doorvoer hemelwaterafvoer platdak

Dak  
Subelementen manco  
1 Op korte termijn

Huidige afdekking boven afvoer te krap waardoor bij grote regenbuien het water niet goed kan weglopen en lekkages kan veroorzaken Ook groot deel pannendak voert hier water op af!  
Speciale afvoerbescherming met tegels toepassen.

Activiteit:	2024	Hvh	Totaal
Herstellen afvoeren		5,00 st	€ 625

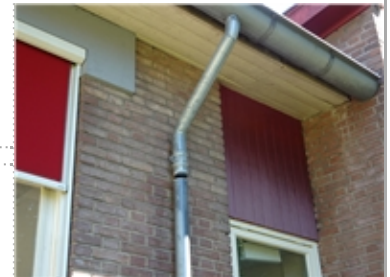
5211 Hemelwaterafvoer zink

Gevel  
Ondeugdelijk bevestigde leiding  
1 Op korte termijn

Activiteit:	2024	Hvh	Totaal
Herstellen hemelwaterafvoer		1,00 pst	€ 300

Losgeschoten verbinding herstellen.

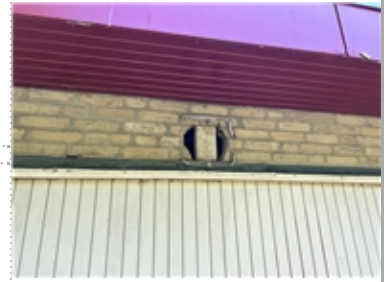
**5721 Gevelventilator**

Gevel lokaal 4  
Ontbreken van een onderdeel met functionele invloed  
1 Op korte termijn

Aan de buitenzijde ontbreekt een gevelrooster waardoor ongedierte gemakkelijk in de spouw van de gevel kan komen.

Activiteit:	2024	Hvh	Totaal
Gevelrooster plaatsen		1,00 pst	€ 250

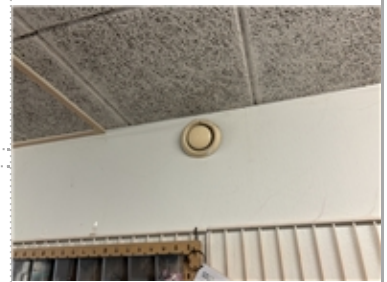
**5741 Ventilatiekanalen binnen**

Onderwijsruimte 1  
Beschadiging (scheuren/gaten)  
1 Op korte termijn

In onderwijsruimte 1 is een gebarsten rozet aanwezig.

Activiteit:	2024	Hvh	Totaal
Vervangen rozet.		1,00 pst	€ 200

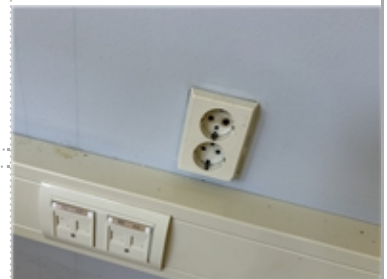
**6150 Elektrische installatie**

Elektrotechnisch zijn er een aantal gebreken geconstateerd, het gaat voornamelijk om losse bedrading of niet deugdelijk bevestigde bedrading/buisleidingen. In lokaal 4 zijn sporen van overbelasting geconstateerd in een wandcontactdoos.

Lokaal 4  
Overbelast schakelmateriaal  
3 Op lange termijn

In lokaal 4 is een wandcontactdoos aanwezig waar sporen van overbelasting op aanwezig zijn. Het advies is om de bekabeling te controleren en het schakelmateriaal te vervangen.

Activiteit:	2024	Hvh	Totaal
Controleren elektrabekabeling en vervangen schakelmateriaal		1,00 pst	€ 250

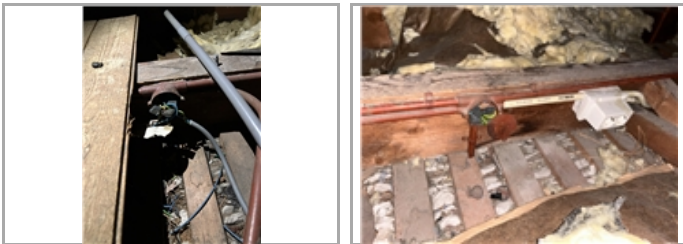
<p><b>6150 Elektrische installatie</b> Zolder Leidingen of gootsystemen niet deugdelijk bevestigd 1 Op korte termijn</p>				 
<p>Activiteit: 2024 Hvh Totaal</p> <p>Bekabeling correct aansluiten en afschermen 1,00 pst € 500</p> <p>Diverse lasdozen zijn niet voorzien van een deksel waardoor bekabeling los hangt. In verband met de aanwezigheid van een marter en in verband met brandgevaar de bekabeling goed afschermen.</p>				
<p>Activiteit: 2024 Hvh Totaal</p> <p>Bekabeling correct aansluiten en afschermen 1,00 pst € 500</p>

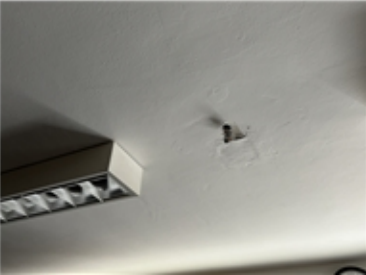
<p><b>6150 Elektrische installatie</b> Lerarenkamer Losse draden in plafond 1 Op korte termijn</p>

<p>Activiteit: 2024 Hvh Totaal</p> <p>Draden wegwerken in opbouw lasdoos 1,00 pst € 100</p>				
<p>Activiteit: 2024 Hvh Totaal</p> <p>Draden wegwerken in opbouw lasdoos 1,00 pst € 100</p>

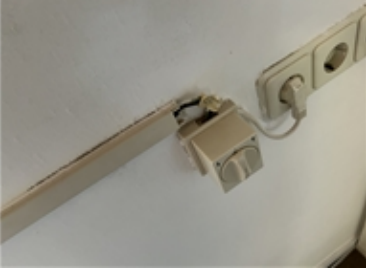
<p><b>6150 Elektrische installatie</b> Leidster ruimte Ontbreken van K25 hoekstuk 1 Op korte termijn</p>

<p>Activiteit: 2024 Hvh Totaal</p> <p>Plaatsen hoekstuk K25 goot 1,00 pst € 75</p>				
<p>Activiteit: 2024 Hvh Totaal</p> <p>Plaatsen hoekstuk K25 goot 1,00 pst € 75</p>

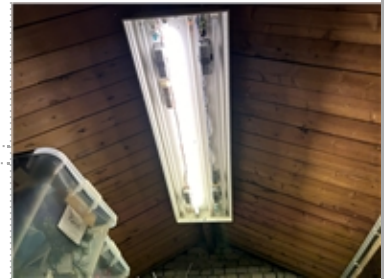
6311 Verlichtings armaturen (TL-D/TL-E)

Gehele pand  
Defecte lampen  
1 Op korte termijn

Defecte en ontbrekende lichtbronnen. Het advies is om de ruimten te voorzien van led lichtbronnen. Er bestaat een kans dat de armaturen in een te slechte staat zijn om de lichtbronnen te vervangen zonder schade aan te brengen aan het armatuur.

Activiteit:	2024	Hvh	Totaal
Armaturen vervangen door led lichtbronnen.		1,00 pst	€ 2.900

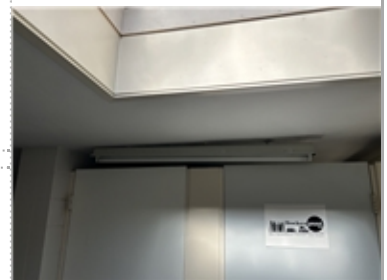
6311 Verlichtings armaturen (TL-D/TL-E)

Toiletten/zolder  
Ontbrekende beschermkap en los hangend armatuur  
1 Op korte termijn

Activiteit:	2024	Hvh	Totaal
Beschermkap terugplaatsen en armatuur correct bevestigen		1,00 pst	€ 250

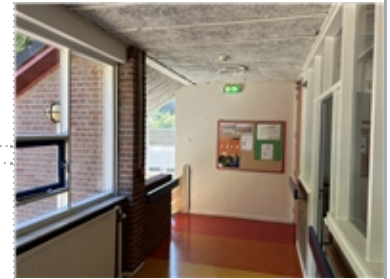
**6311 Verlichtings armaturen (TL-D/TL-E)**

Gang buitenschoolse opvang  
Ontbrekende beschermkap of rooster  
1 Op korte termijn

Activiteit:	2024	Hvh	Totaal
Plaatsen beschermkap		1,00 pst	€ 125

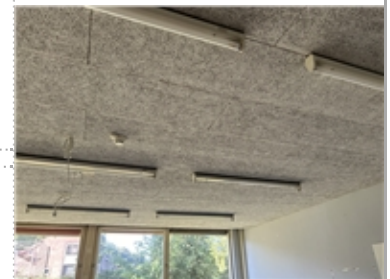
**6311 Verlichtings armaturen (TL-M)**

De TL-M verlichting in lokaal 4 is deels defect, de armaturen kunnen niet voorzien worden van led tubes waardoor het volledige armatuur vervangen dient te worden.

Lokaal 4  
Defecte lampen  
1 Op korte termijn

Eén lamp ontbreekt en één lamp flinkt. Het advies is om deze ruimte te voorzien van led armaturen. De oude TL-M lampen kunnen niet één op één vervangen worden door led tubes.

Activiteit:	2024	Hvh	Totaal
Armaturen vervangen door led.		1,00 pst	€ 1.500

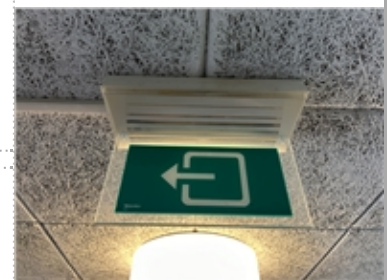
**6324 Vluchtweg verlichting**

Vrijwel alle vluchtwegpictogrammen zijn verouderd of vertonen een gebrek/storing. In verband met de veiligheid is het aan te raden om preventief de armaturen te vervangen door nieuwe led vluchtwegpictogrammen.

Gehele pand  
Defecte vluchtwegarmaturen  
1 Op korte termijn

Vrijwel alle armaturen zijn verouderd, hebben een storing of zijn defect. Het advies is om alle armaturen te vervangen in verband met de veiligheid.

Activiteit:	2024	Hvh	Totaal
Vervangen vluchtwegarmaturen		15,00 st	€ 4.125
