# Rapportage incidentonderzoek

*Hoogwater na verlies van  
waterkerende functie van  
spuicomplex IJmuiden in  
november 2023*

| <i>Projectnr</i> | Intergo 4264-27 |
| <i>Opdrachtgever</i> | Rijkswaterstaat |

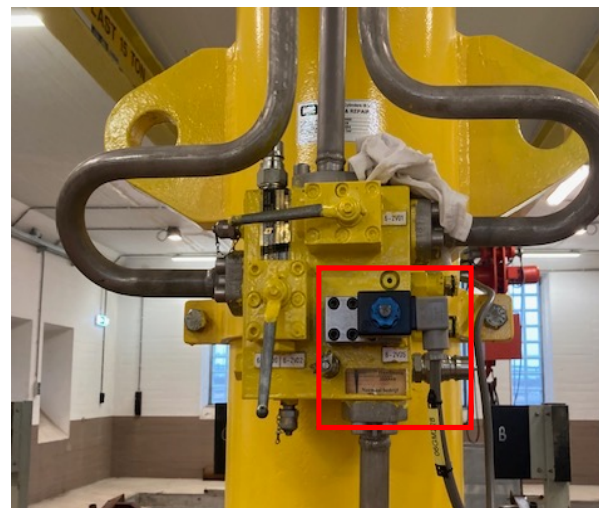
*Figuur 1: Kogelkraan van een spuischuif. De stekker van de kogelkraan is rood gemarkeerd. Bij de kogelkraan van elke spuischuif is de stekker verwijderd om de schuiven op eigen gewicht te laten sluiten.*

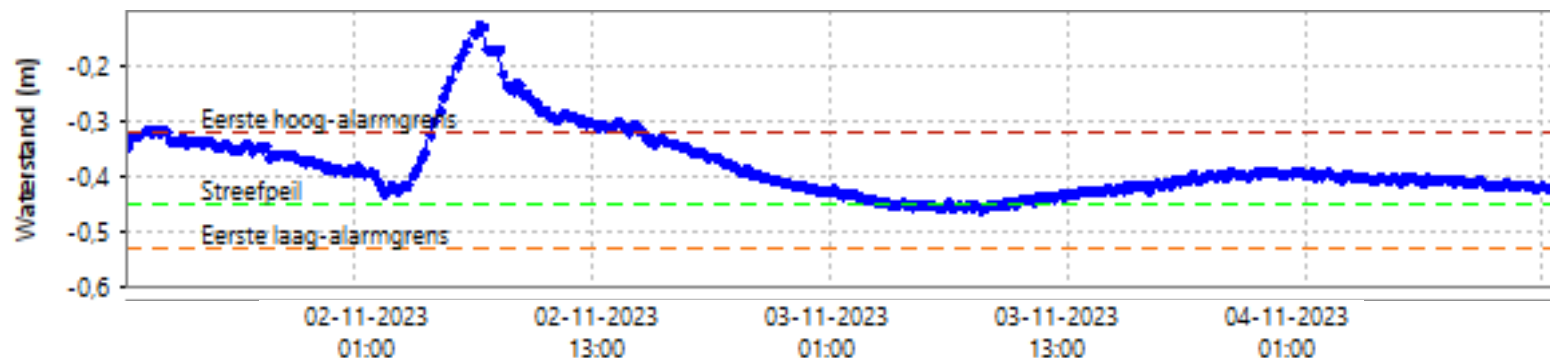
Tot het moment dat de spuischuiven werden gesloten, bleef het waterpeil doorstijgen. Om 07:24 uur is het gemiddelde waterpeil op het NZK gestegen naar -0.13 m NAP. Bij dit waterpeil loopt het water tot aan de ramen van de huizen in de Houthavens van Amsterdam, die waterdicht zijn tot +0.8 m NAP. Dit is ontworpen voor bestendigheid tegen klimaatverandering. Het waterpeil in het Amsterdam-Rijnkanaal (hierna: ARK) is lager, omdat de drukgolf van het water uit de Noordzee dit nog niet heeft bereikt.

Figuur 2: Verloop van het gemiddelde waterpeil op het NZK tussen 1 november 2023 en 5 november 2023.

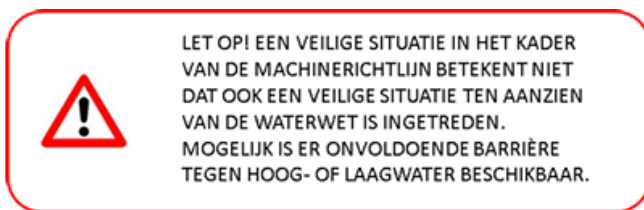
Dit dilemma tussen waterveiligheid en machineveiligheid is bekend bij RWS, waarbij in de Bedienhandleiding van het spui- en gemaalcomplex het tekstveld in figuur 4 is opgenomen. Dit beschrijft hoe het systeem zich gedraagt wanneer het systeem in de veilige toestand komt, met als gevolg een schakeling naar handbedrijf. De term 'Let op!' suggereert dat het de verantwoordelijkheid van de operators is om te identificeren dat een schakeling naar veilige toestand heeft plaatsgevonden en dat dit niet een veilige situatie is ten aanzien van waterveiligheid. Er is echter geen alarmering dat het systeem naar handbedrijf is geschakeld, zoals in verder detail wordt toegelicht in §4.2.

Figuur 4: Waarschuwing in de Bedienhandleiding over de veilige toestand van het spuicomplex.

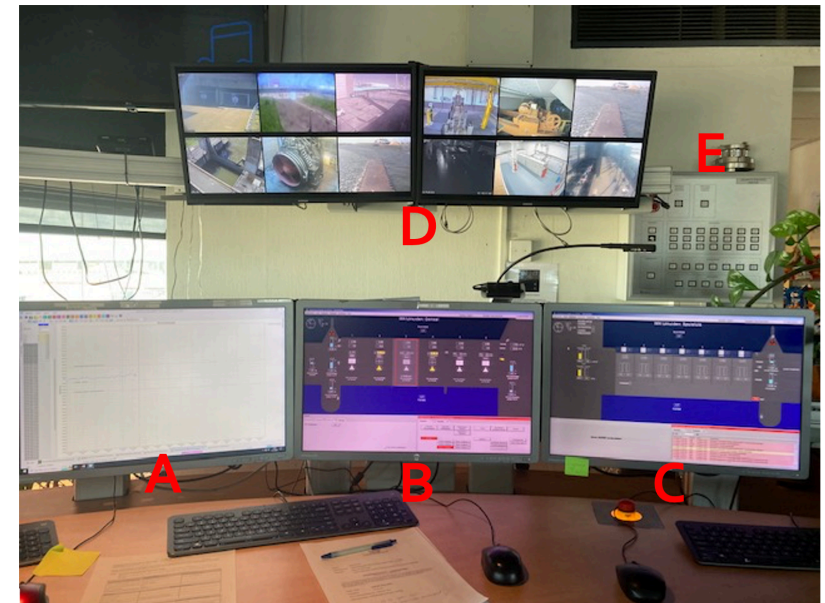
De bedienplek van het spui- en gemaalcomplex is te zien in figuur 11. Voor de bediening van het spui maken operators gebruik van SCADA. De SCADA's van het de pompen en de spuisluis zijn op twee aparte schermen opgenomen (schermen B en C). Operators krijgen advies over het te realiseren debiet door het Instrument voor het Waterpeilbeheer (hierna: IWP). Het IWP staat gepresenteerd op scherm A. Boven de drie schermen voor IWP en SCADA zijn camerabeelden van het spui- en gemaalcomplex gepresenteerd, aangeduid met de letter D in figuur 11. Bij uitval van reguliere bediening kan vanuit Schellingwoude het spui- en gemaalcomplex bediend worden met een 'calamiteitenpaneel'. Dit calamiteitenpaneel is aangeduid met de letter E in figuur 11.

Figuur 11: Bedienplek van het spui- en gemaalcomplex

- 3) Neem in de bedien- en verkeerspost Schellingwoude maatregelen om geconstateerde hiaten in het werkplekontwerp (inclusief alarmmanagement), in relatie tot ISO 9241-110:2020, te adresseren. Betrek bij het nemen van maatregelen de gebruikers, een Human Factors specialist en veiligheidsdeskundige om aanvullende risico's op gebruikersfouten te identificeren, te analyseren en te mitigeren.
- 4) Stel binnen RWS een norm of serie normen vast voor het ontwerp van werkplekken van bedienposten ten behoeve van watermanagement. Kies ervoor om gebruik te maken van bestaande normen, of voor het ontwikkelen van een eigen norm. Actualiseer bestaande bedienplekken conform de gekozen norm(en).

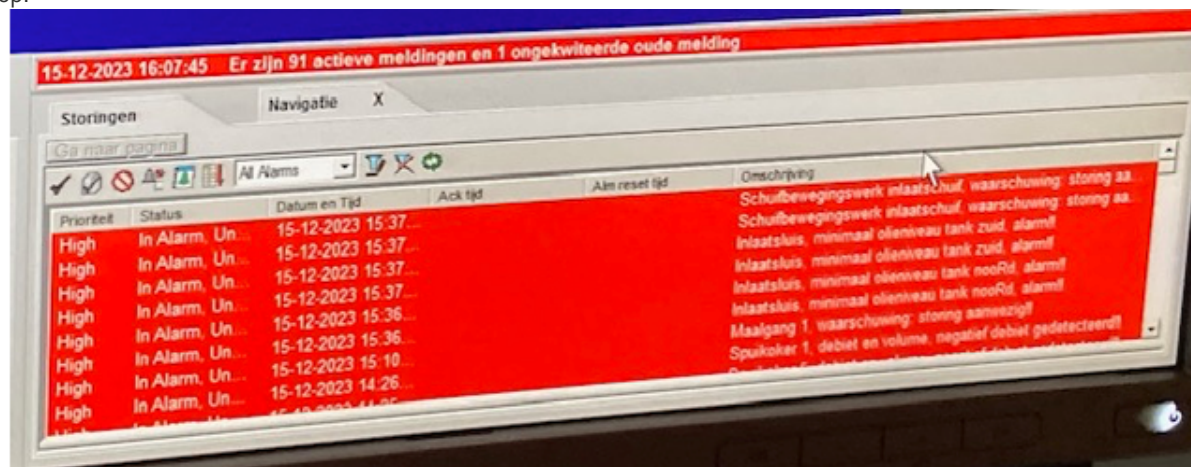
Eveneens valt op te merken dat sommige alarmbeschrijvingen in SCADA beknopt zijn en geen duidelijk beschrijving geven over de oorzaak van de storing. Dit blijkt uit omschrijvingen van alarmeren in figuur 12, zoals 'Maalgang 1, waarschuwing storing aanwezig!!'. Er wordt verwacht dat een operator bij storingen contact opneemt met de onderhoudsaannemer. Er zijn daarom geen vereisten ten aanzien van technische kennis bij operators over het functioneren van het spui- en gemaalcomplex.

Figuur 12: Alarmvenster in SCADA van de spuisluis op 15 december 2023.

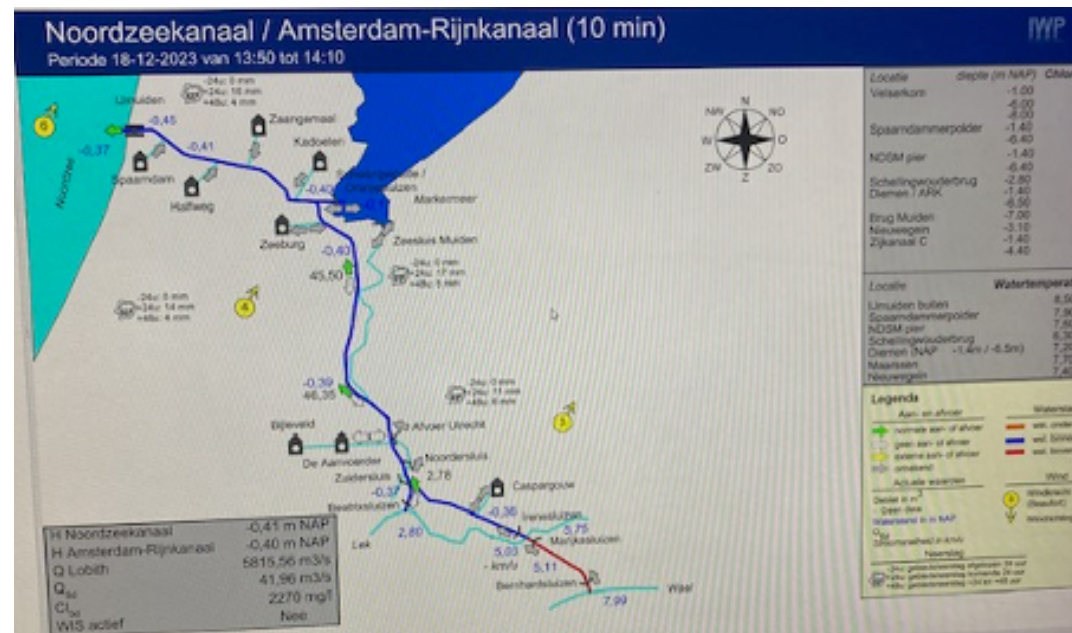
Het is potentieel ook mogelijk geweest dat het overzicht in IWP van het waterpeil op het NZK als alarmerend had kunnen functioneren. Dit tabblad is te zien in figuur 13. In dit beeld zou bij een te hoog of te laag waterpeil het kanaal roodgekleurd zijn. Dit is echter een tabblad in IWP dat niet noodzakelijk is om open te hebben staan. Zo was bij het nemen van de foto in figuur 11 in bijlage 4 ook niet het tabblad van het kanaalpeil geopend.

*Figuur 13: Overzicht in IWP van het waterpeil op NZK en*

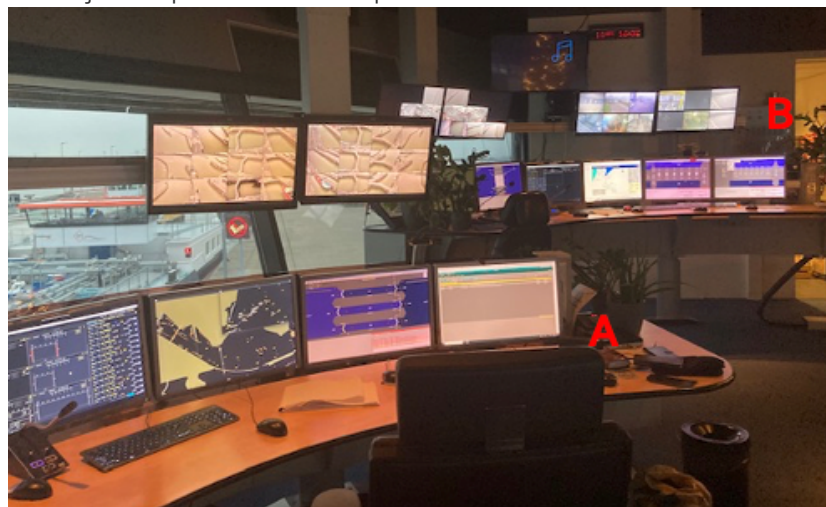
Daarnaast heeft de operator die een taak heeft voor watermanagement, ook taken ten aanzien van bediening van de Schellingwoudebrug, PWA-sluis en Oranjesluizen. Eveneens ondersteunt deze operator in de nacht de verkeersleiding. Bediening van de PWA-sluis en de Oranjesluizen gebeurt vanuit een ander bureau, zie figuur 14. Vanuit het bureau voor bediening van de schutsluizen is niet ogenblikkelijk waar te nemen welke alarmen er optreden op het spui- en gemaalcomplex. Eveneens is vanuit deze werkplek niet waar te nemen wat het waterpeil is. Indien een operator taken voor bediening van de PWA-sluis en de Oranjesluizen prioriteert, is er een risico dat belangrijke storingen in het spui- en gemaalcomplex onopgemerkt zijn.

*Figuur 14: Beeld van de bedienpost in Schellingwoude. Werkplek A is voor bediening van het buitenhoofd van de PWA-sluis en de Oranjesluizen. Werkplek B is voor bediening van het spui- en gemaalcomplex en de Schellingwoudebrug. Uit deze foto is op te maken dat de status van het spui- en gemaalcomplex niet goed waar te nemen is vanuit werkplek A. In combinatie met geconstateerde beperkingen in het alarmmanagementsysteem kan geconcludeerd worden dat veiligheidskritieke alarmen niet ogenblikkelijk waargenomen kunnen worden op werkplek B vanuit werkplek A.*

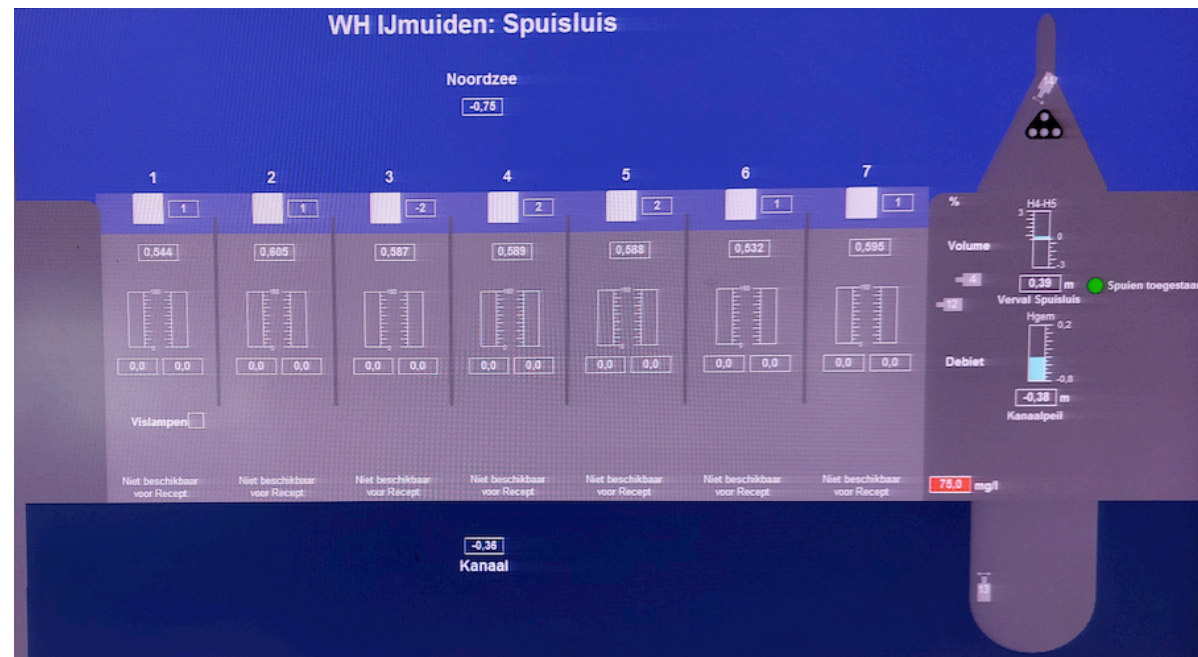
Indien bediening van de spuisluis naar handbedrijf is geschakeld, zijn de spuischuiven in SCADA 'lichtgrijs' gekleurd, zoals in figuur 15 is te zien. Het beeld in deze figuur is geproduceerd door RWS na het incident tijdens een crashtest, in een poging de oorzaak en effecten van het incident te reproduceren. Het is dus niet met volledige zekerheid te stellen dat dit het beeld was dat de operators in de nacht hebben gezien.

De lichtgrijze kleur van handbediening is een kleur die niet alleen aan bod komt bij verlies van het vermogen om het complex op afstand te bedienen. De schuiven kleuren lichtgrijs bij diverse andere processen in de reguliere bedrijfsvoering. Daarom is het denkbaar dat operators dit niet hebben gezien als een ongewone situatie waar onmiddellijke actie voor noodzakelijk is.

Figuur 15: SCADA van het spuicomplex, geproduceerd tijdens een crashtest van het systeem na het incident.
