# Risk Engineering Report

**WAGENINGEN UNIVERSITEIT/ WAGENINGEN UNIVERSITY**

**Site Name:** Wageningen Campus

**Survey Type:** Property All Risk - Initial

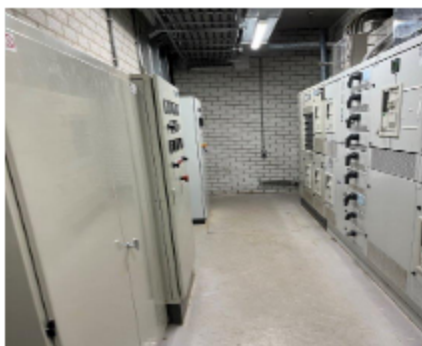
Verdeelruimte

Vervang de deur met een rooster (hoofdverdeelruimte kelder Gaia) voor een volledig gesloten deur met een minimale brandwerendheid van 60 minuten.

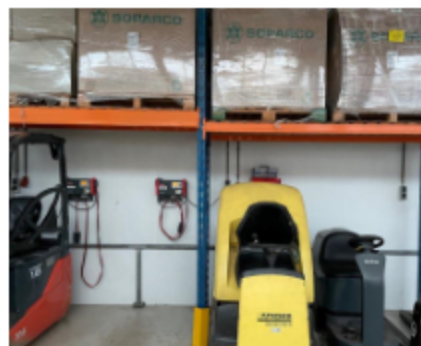
Acculaders

Hou acculaadplaatsen rondom 2,5 meter van opslag. En boven de laders geen enkele vorm van opslag.

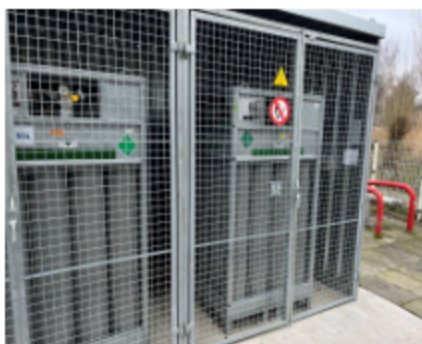
Gassenberging buiten

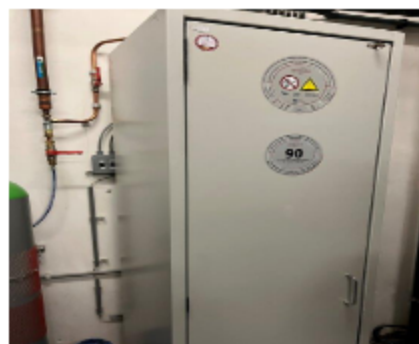
Gassenberging bij lab

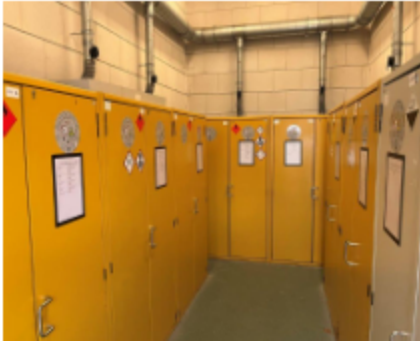
Gevaarlijke stoffen opslag extern gebouw

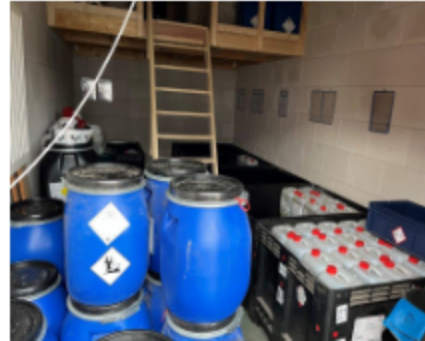
Gevaarlijke afvalstoffen opslag extern gebouw

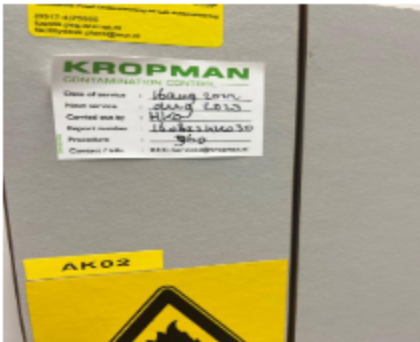
Opslag gevaarlijke stoffen in lab

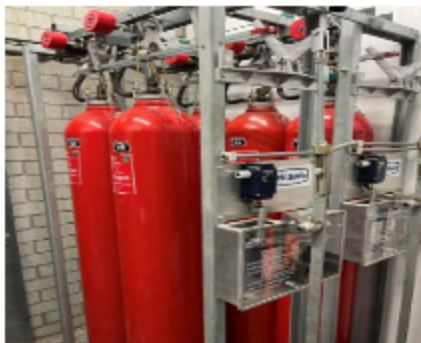
Blusgasinstallatie

Bij Unifarm zijn drie opslagen waarin voor een hoge waarde opslag is van onder andere zaden en ander organisch materiaal. De ruimten zijn brandwerend afgescheiden en voorzien van een gecertificeerde blusgasinstallatie met Argos als blusmedium (total flooding). Een ruimte heeft een eigen flessen opstelling de andere twee ruimten maken gebruik van één gasflessen opstelling. Daarnaast is de dataruimte in gebouw Gaia beveiligd met een blusgasinstallatie. De installaties worden jaarlijks onderhouden door een gespecialiseerde onderneming.
